## **Søknad om konsesjon for nedlegging av Dam Nedre Jegersbergvann**

Kristiansand kommune søker om nedleggelse av Dam Nedre Jegersbergvann, hoved- og sidedam, i vassdraget Prestebekken.

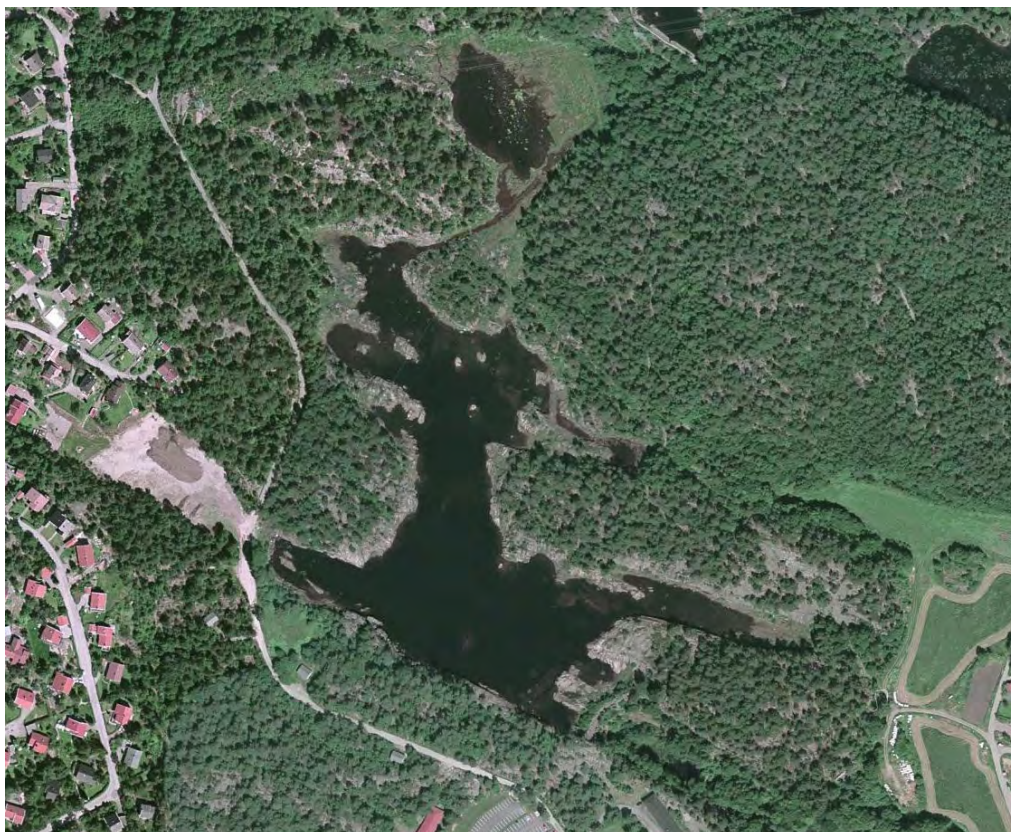
*Figur 11. Nedre Jegersbergvann fotografert i 2000. Vannstanden er lav og dammene står tørre. Det er betydelige arealer tørrlagt rundt vannet.*

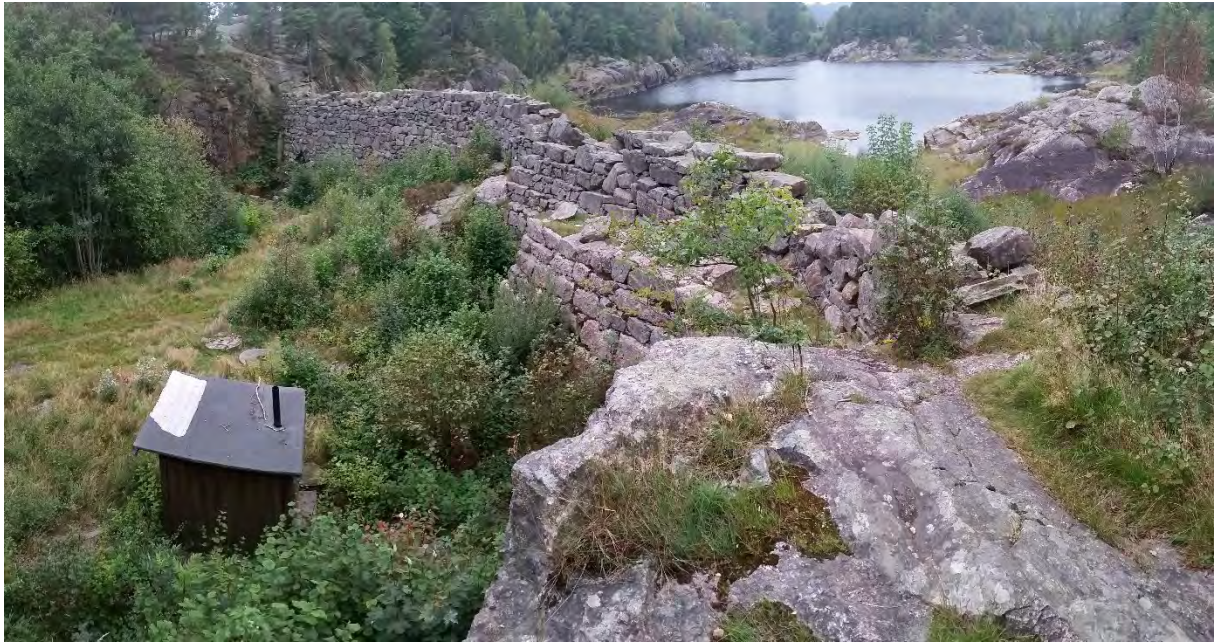
*Hoveddammen før nedleggelsen fotografert nedstrøms fra nordsiden.*

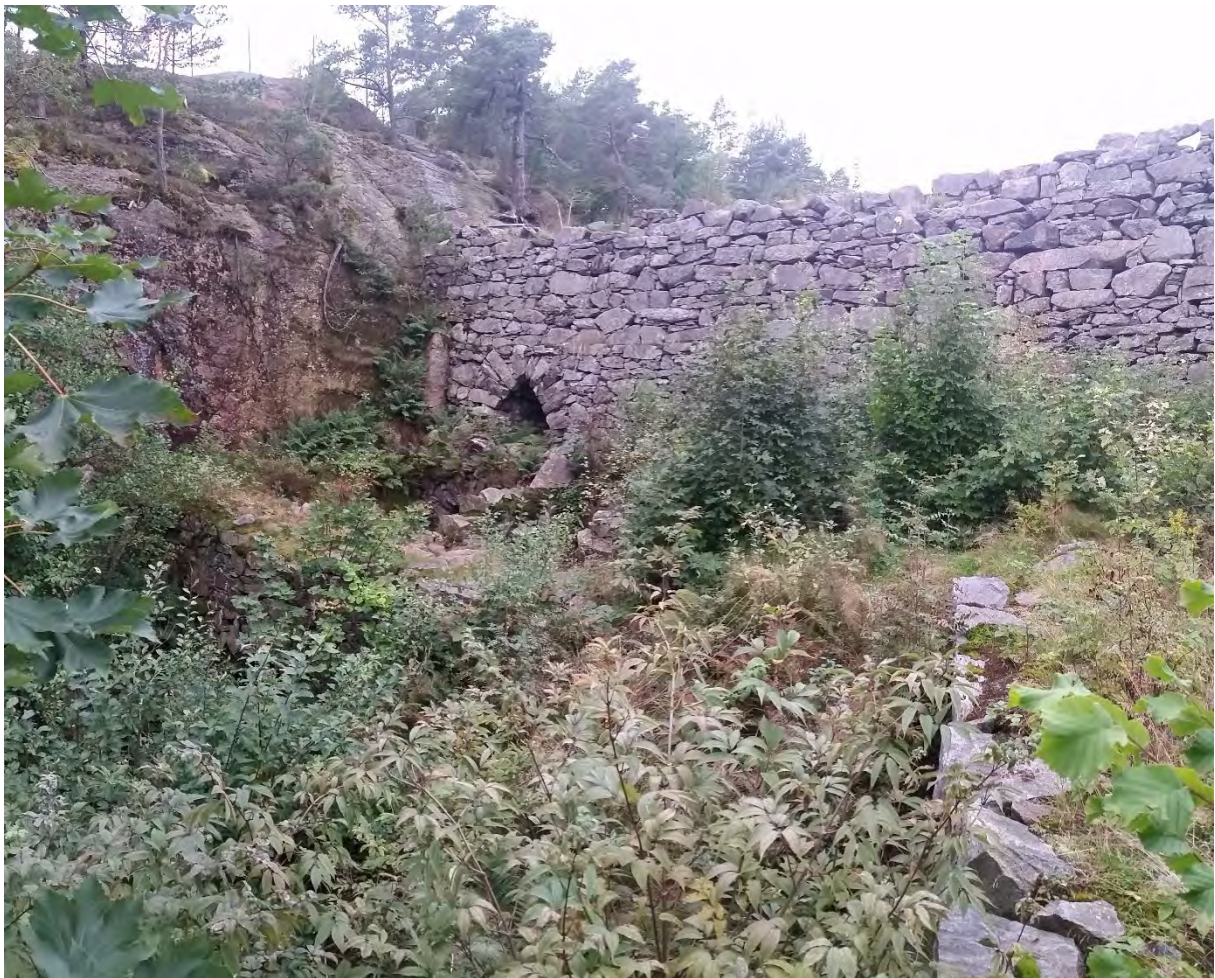
*Hoveddammen før nedleggelsen fotografert fra nedstrøms side.*

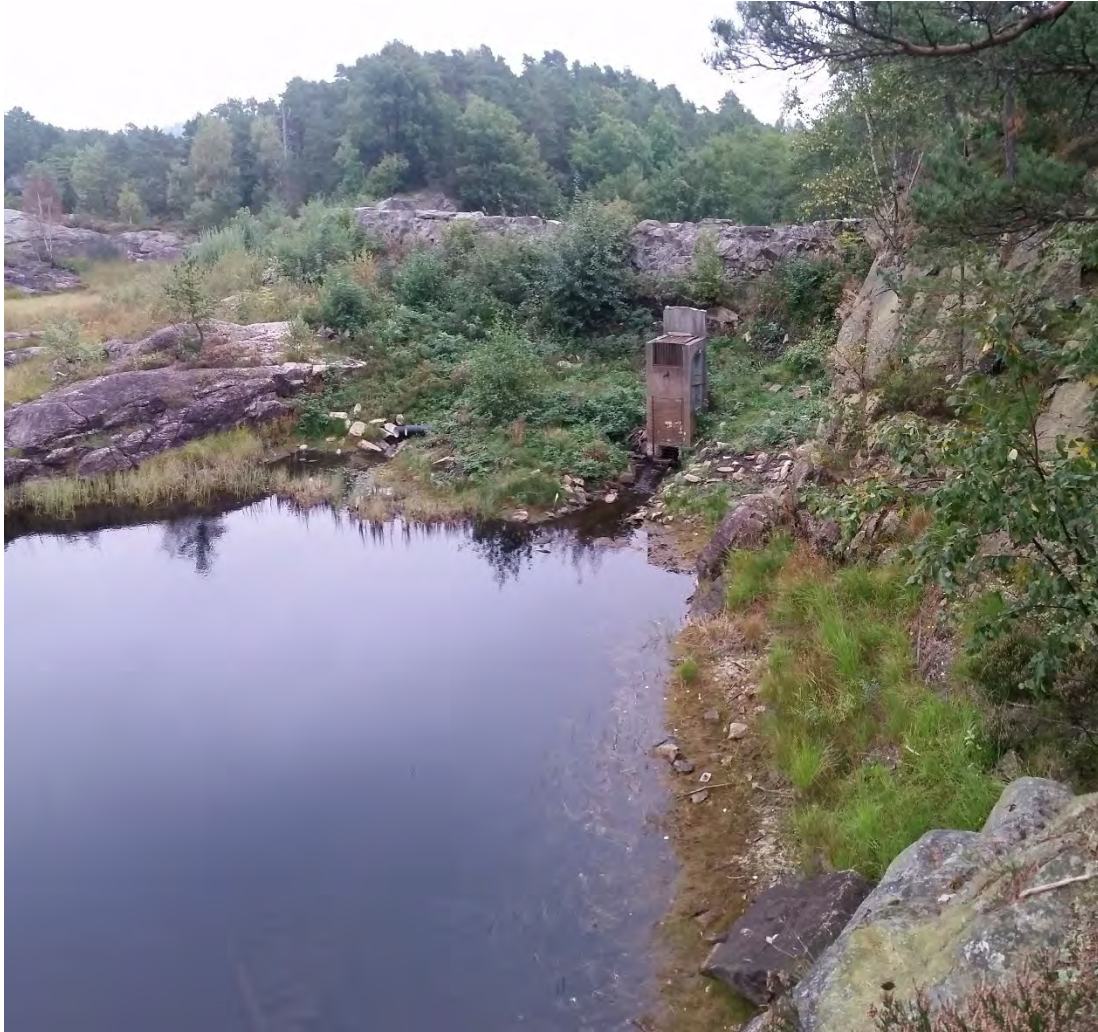
*Hoveddammen før nedleggelsen, fotografert fra oppstrøms side.*

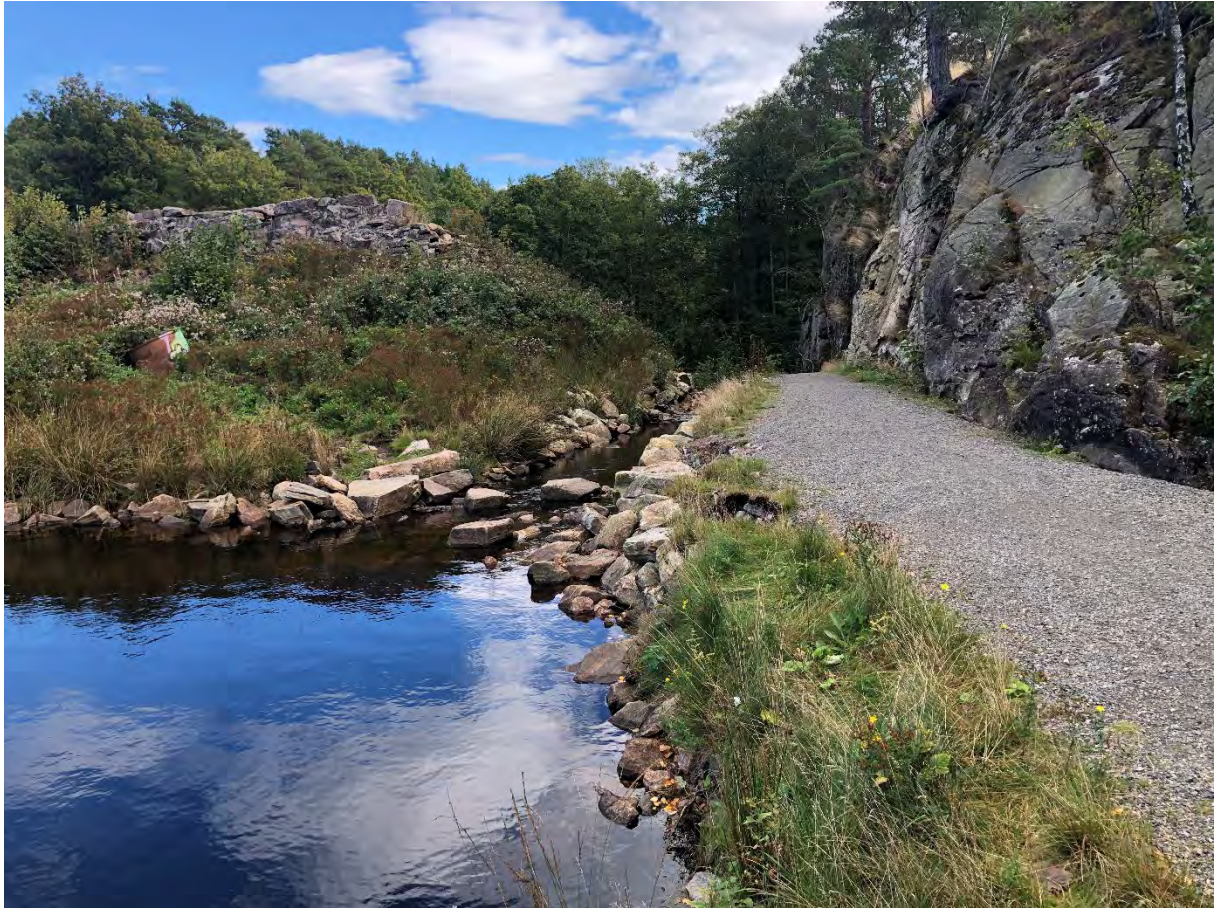
*Situasjonen etter åpning sett oppstrøms fra med ny utløpskanal og turvei.*

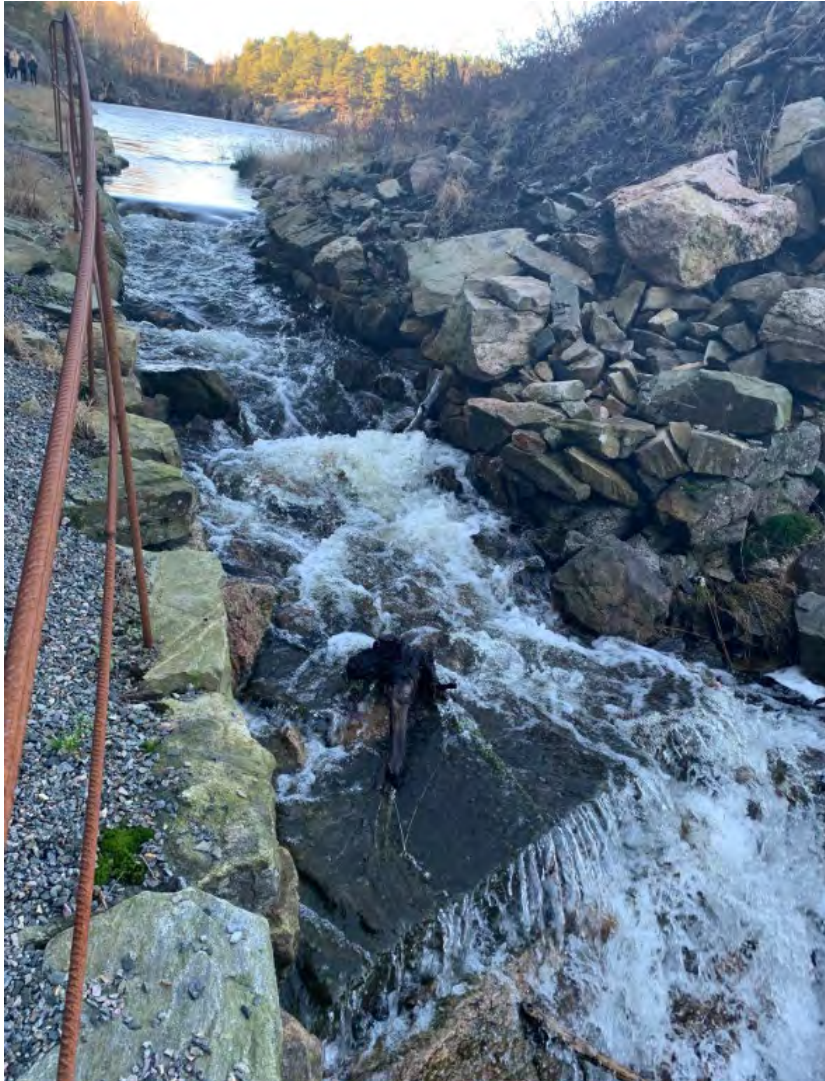
*Ny utløpskanal og turvei sett nedstrøms fra.*

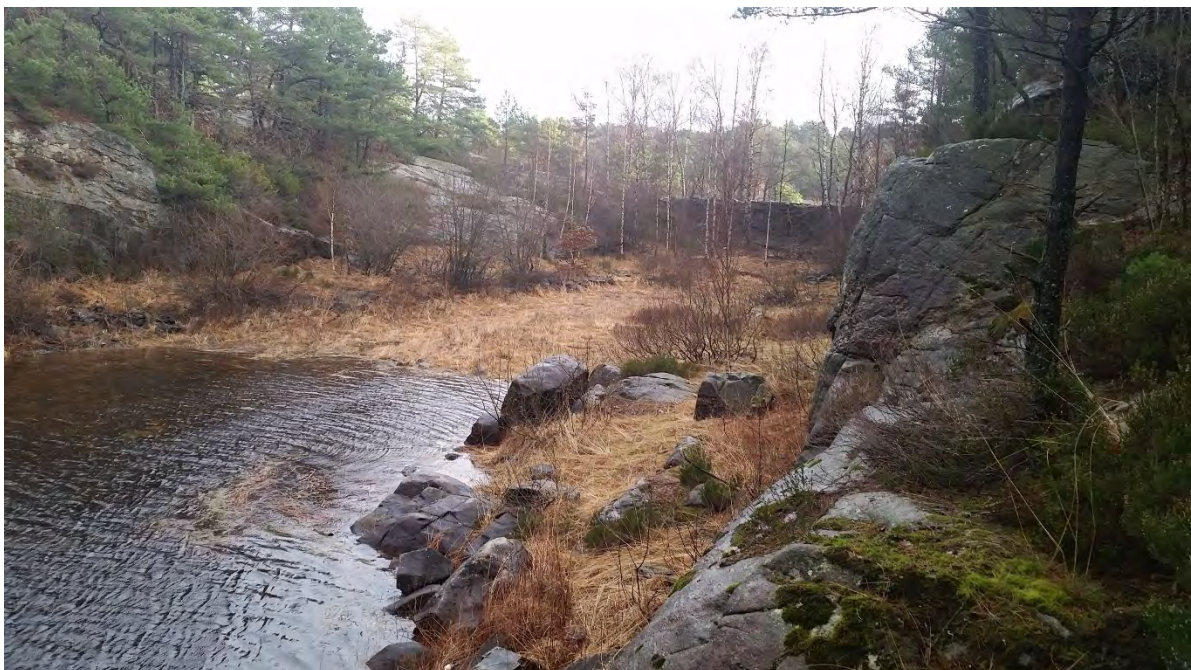
*Sidedammen fotografert oppstrøms fra.*

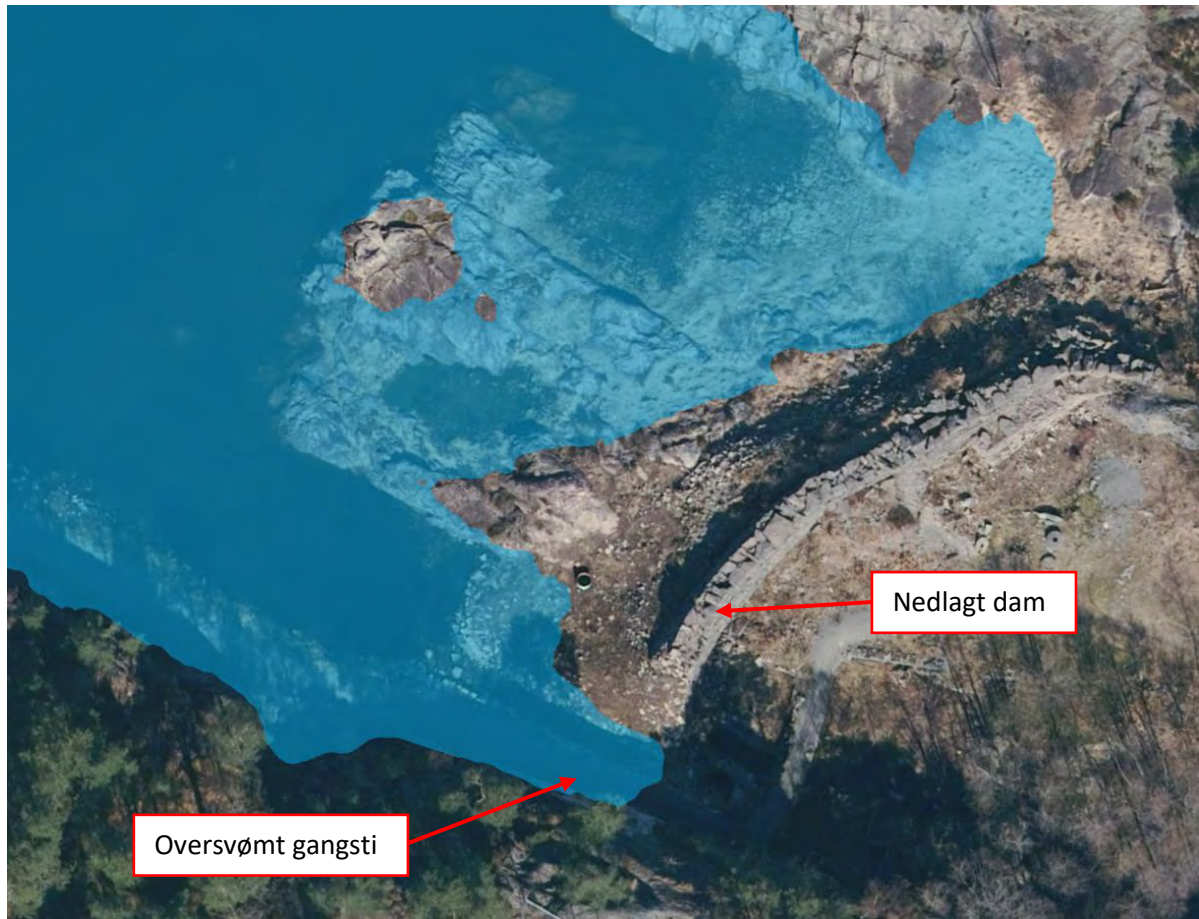
Figur 2-6: Ortofoto av hoveddammen der maksimal flomvannstand for 1000-årsflom er visualisert

Figur 2-6 viser et ortofoto av hoveddammen der maksimal flomvannstand for 1000-årsflom er visualisert. Man ser fra bildet at gangstien som i dag ligger svært nært avløpskanalen vil oversvømmes ved denne flommen. Vanndybden over gangstien er beregnet til å være 0,5-0,7 m ved maksimal flomvannstand.

Det anbefales å inspisere områder rundt dammen der DFV er høyere enn kote på fjell. Dette gjelder særlig i nærheten av utløpet der det er mer løsmasser og vannet har høyest hastighet (3-4 m/s på det høyeste).

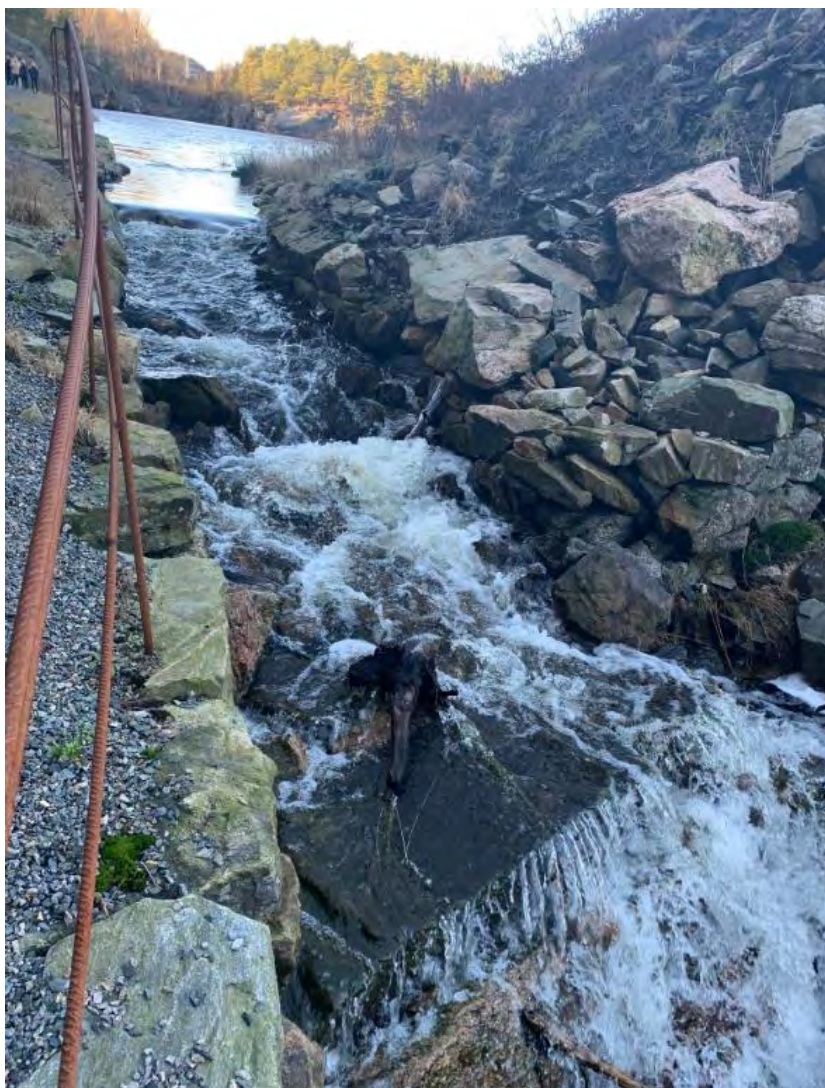
Figur 2-9: Utløpskanalen med ulike steinstørrelser som ligger løst på høyre side (mot dammen)

Det har blitt forespurrt å beregne dimensjonerende/stabil steinstørrelse for erosjonssikring ved utløpet til den nedlagte dammen. I denne beregningen inngår bunnhelning på kanalen, helning på sideskråninger, vannføring og bredde av kanalens hovedløp. Fra innmålingene ser det ut til at kanalen er bredest lengst oppstrøms og blir smalere forbi dammen før helningen har en brått fall. Bunnhelningen i kanalen er estimert til ca. 6% fall, og erosjonssikring med sidehelning 1:1,5. Videre er kulminasjonen for avløpsflommen på 6,6 m<sup>3</sup>/s. Med kanalbredde fra ca. 1,75 m lengst oppstrøms til 1,0 m lengst nedstrøms gir det dimensjonerende steinstørrelser for erosjonssikring mellom 0,4-0,5 m for bunn og 0,6-0,8 for sideskråning. Beregningene er gjort med Robinsons formel.

Dersom det skal erosjonssikres er det viktig at strømningsverrsnittet ikke reduseres. Dette gjelder både i selve kanalen og opp langs damskråningen.
