RAPPORT

Marmorveien

VURDERING AV OMRÅDESTABILITET

DOK.NR. 20140230-02-R

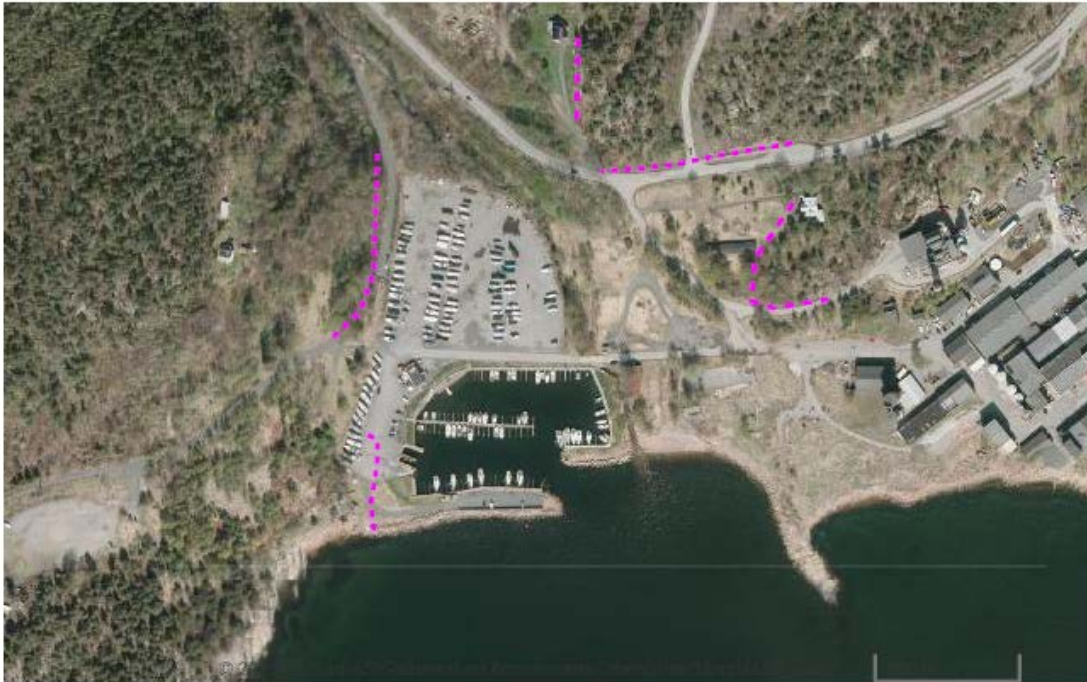
Figur 6 Mulige avgrensninglinjer for kvikkleiresone basert på bergblotninger (Flyfoto: 1881.no)

Det er ikke utført grunnundersøkelser i området nordøst for elva. Det kan derfor ikke utelukkes at det er kvikkleire tilstede øst og nordøst for Sageneelva. Området må, inn til det utføres supplerende boringer, inkluderes i kvikkleiresonen bort til synlig berg i øst. Den endelige utstrekningen blir i denne rapporten satt til der man kan se berg i dagen mot nord og i øst. Mot deler av tomten i øst kan det ikke settes en avgrensning av kvikkleiresonen, da det ikke finnes grunnundersøkelser der, med unntak av borpunkt 8. Borpunkt 8 kan imidlertid ikke tolkes til å være kvikk, men den kan være meget bløt. Avgrensningen mot øst i punkt 8 bør derfor bekreftes med en CPTU-sondering, vingeoring, dreietrykksondering eller prøveserie. Antatt løsneområde som ligger til grunn for grensen til faresonen er vist i Figur 6. Utløpsområdet vil være i fjorden.

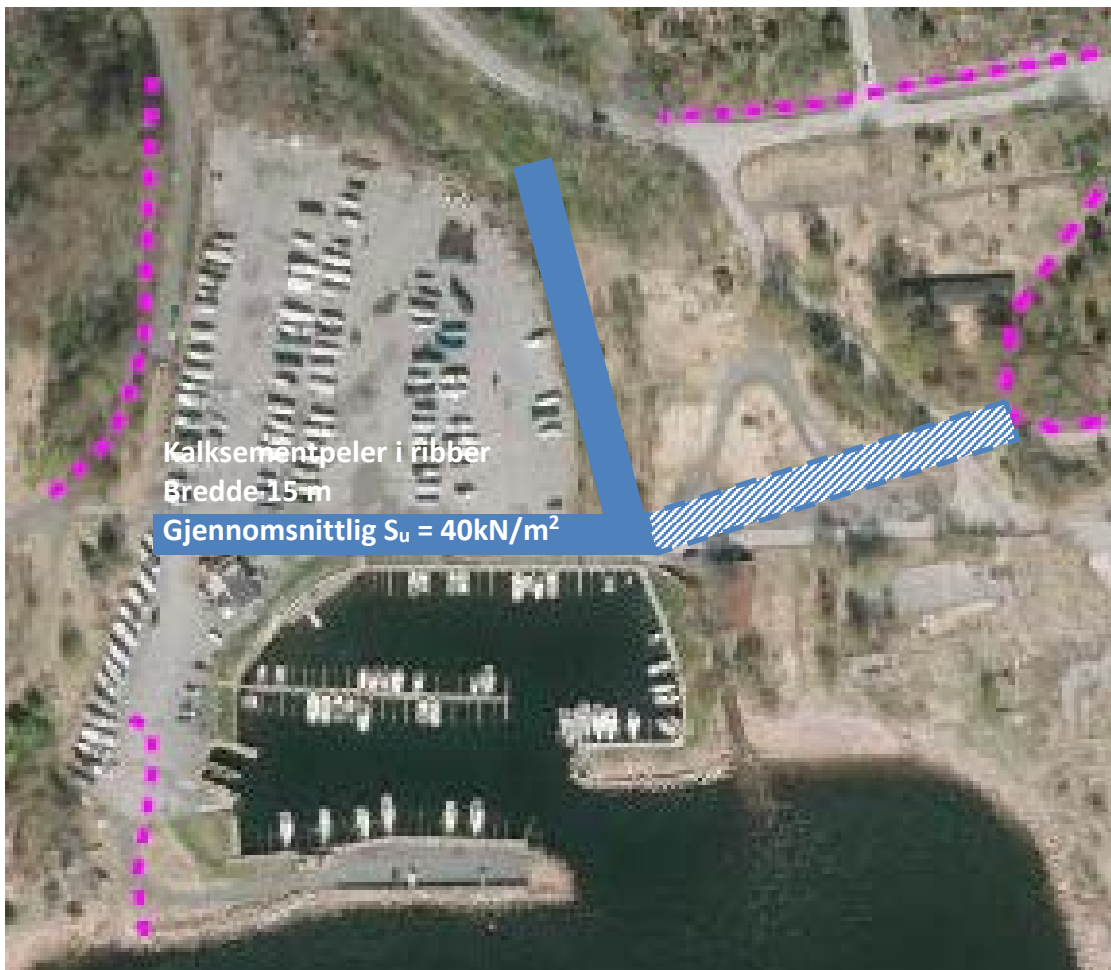
Figur 7 Stabilisert areal med kalksementpeler for å oppnå tilfredsstillende områdestabilitet. Skravert areal viser alternativ avgrensning

Det er utført overslagsberegninger for å finne i hvilket omfang det må etableres kalksementpeler for at områdestabiliteten skal bli tilfredsstillende. Det er funnet at ved å øke den gjennomsnittlige styrken til leira under fyllmassene til $S_u = 40 \text{ kN/m}^2$ i en bredde på 15 m, vil området bak kaifronten ha tilfredsstillende sikkerhet mot å bli del i et eventuelt skred med utløpsområde i fjorden. Den stabiliserte sonen er vist i Figur 7.

Det er videre sett på muligheten av å stabilisere leira under fyllmassene med å blande inn en blanding av kalk og sement. Kalk og sement vispes inn ved hjelp av en spesiell borerigg og leira får økt styrke der kalk og sement er blandet inn. Resten av leira er som før, men totalt tåler leira mere enn før innblanding ble foretatt. Det benyttes ulike blandinger og blandingsforhold, og dette må detaljprosjekteres. Hvor mange peler som er nødvendig og hvilket mønster det bør settes i, er også noe som må prosjekteres i detalj.

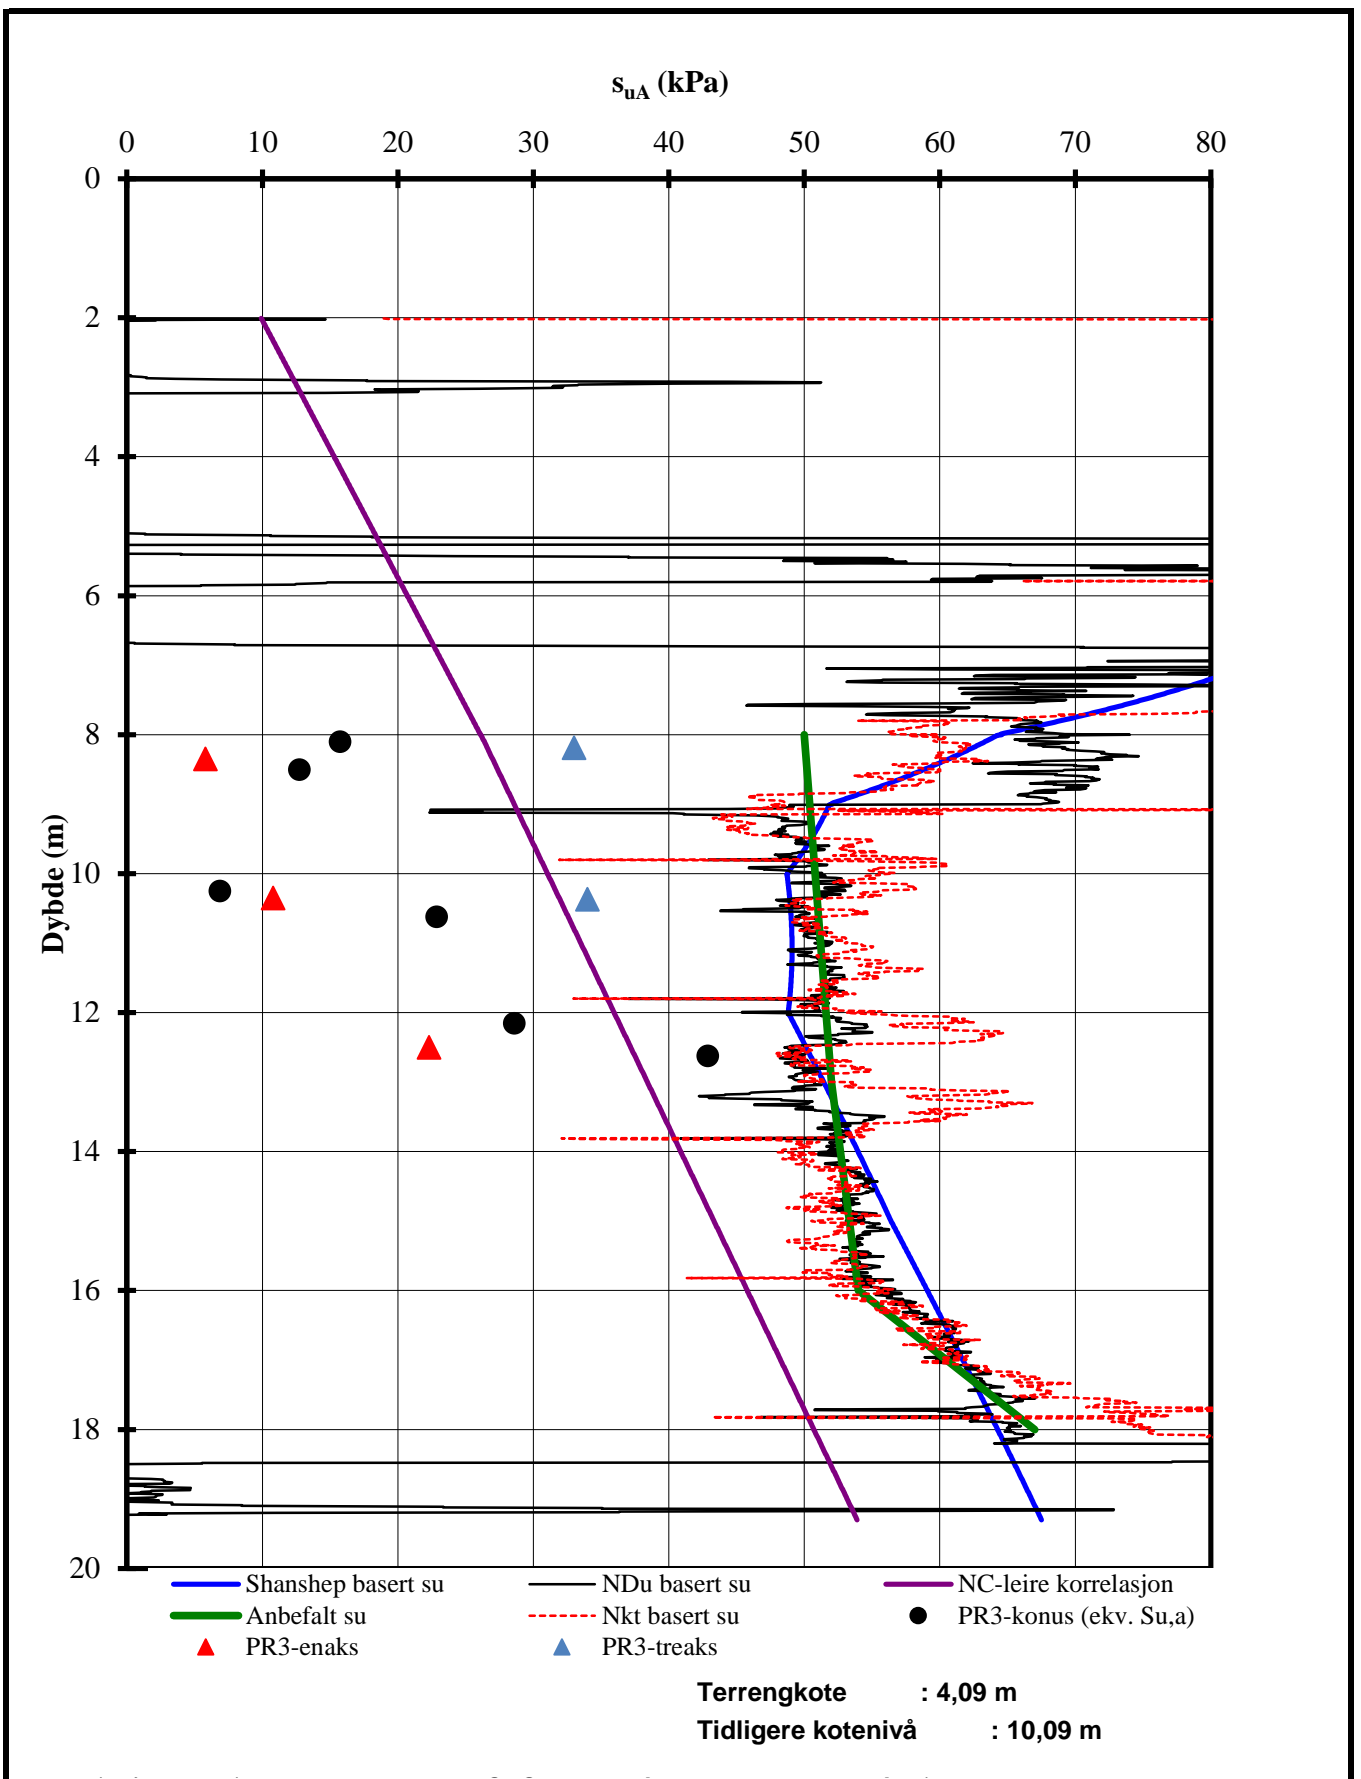
Marmorveien, Hurum Kommune	Rapport nr.	Figur nr.
	20140230	A1
Aktiv skjærstyrke basert på CPTU-sondering og shanshep. Borhull2	Tegner	Dato
	LAH	12.02.2014
	Kontrollert

Grunnvannstand er antatt på 1,5 m dybde, og deretter hydrostatisk poretrykk. Tidligere terrengnivå er estimert på ca. 10 moh. ut fra trykksonderingen, men den øverste 10 m i sonderingen viser et høyere nivå av konsolidering, mest sannsynlig på grunn av tidligere laster fra tømmer/sagflis (korttids last når det gjelder geologiske prosesser). Det er ikke tatt prøver i borpunkt 2. Det er derfor benyttet verdier for poretrykksrespons (B_q -verdier) fra CPTU-sonderingen til å bestemme kvikkleirelaget. B_q -verdiene indikerer kvikkleire fra ca. 9 - 18,4 m, noe som stemmer bra med totalsonderingen.

Anbefalt styrkelinje begynner i leirelaget på 8 m dybde og styrken øker gradvis til 16 m dybde. Fra 16- 18 m er det et fastere leire lag, og det er et drenerende lag fra 18 – 19,5 m dybde.

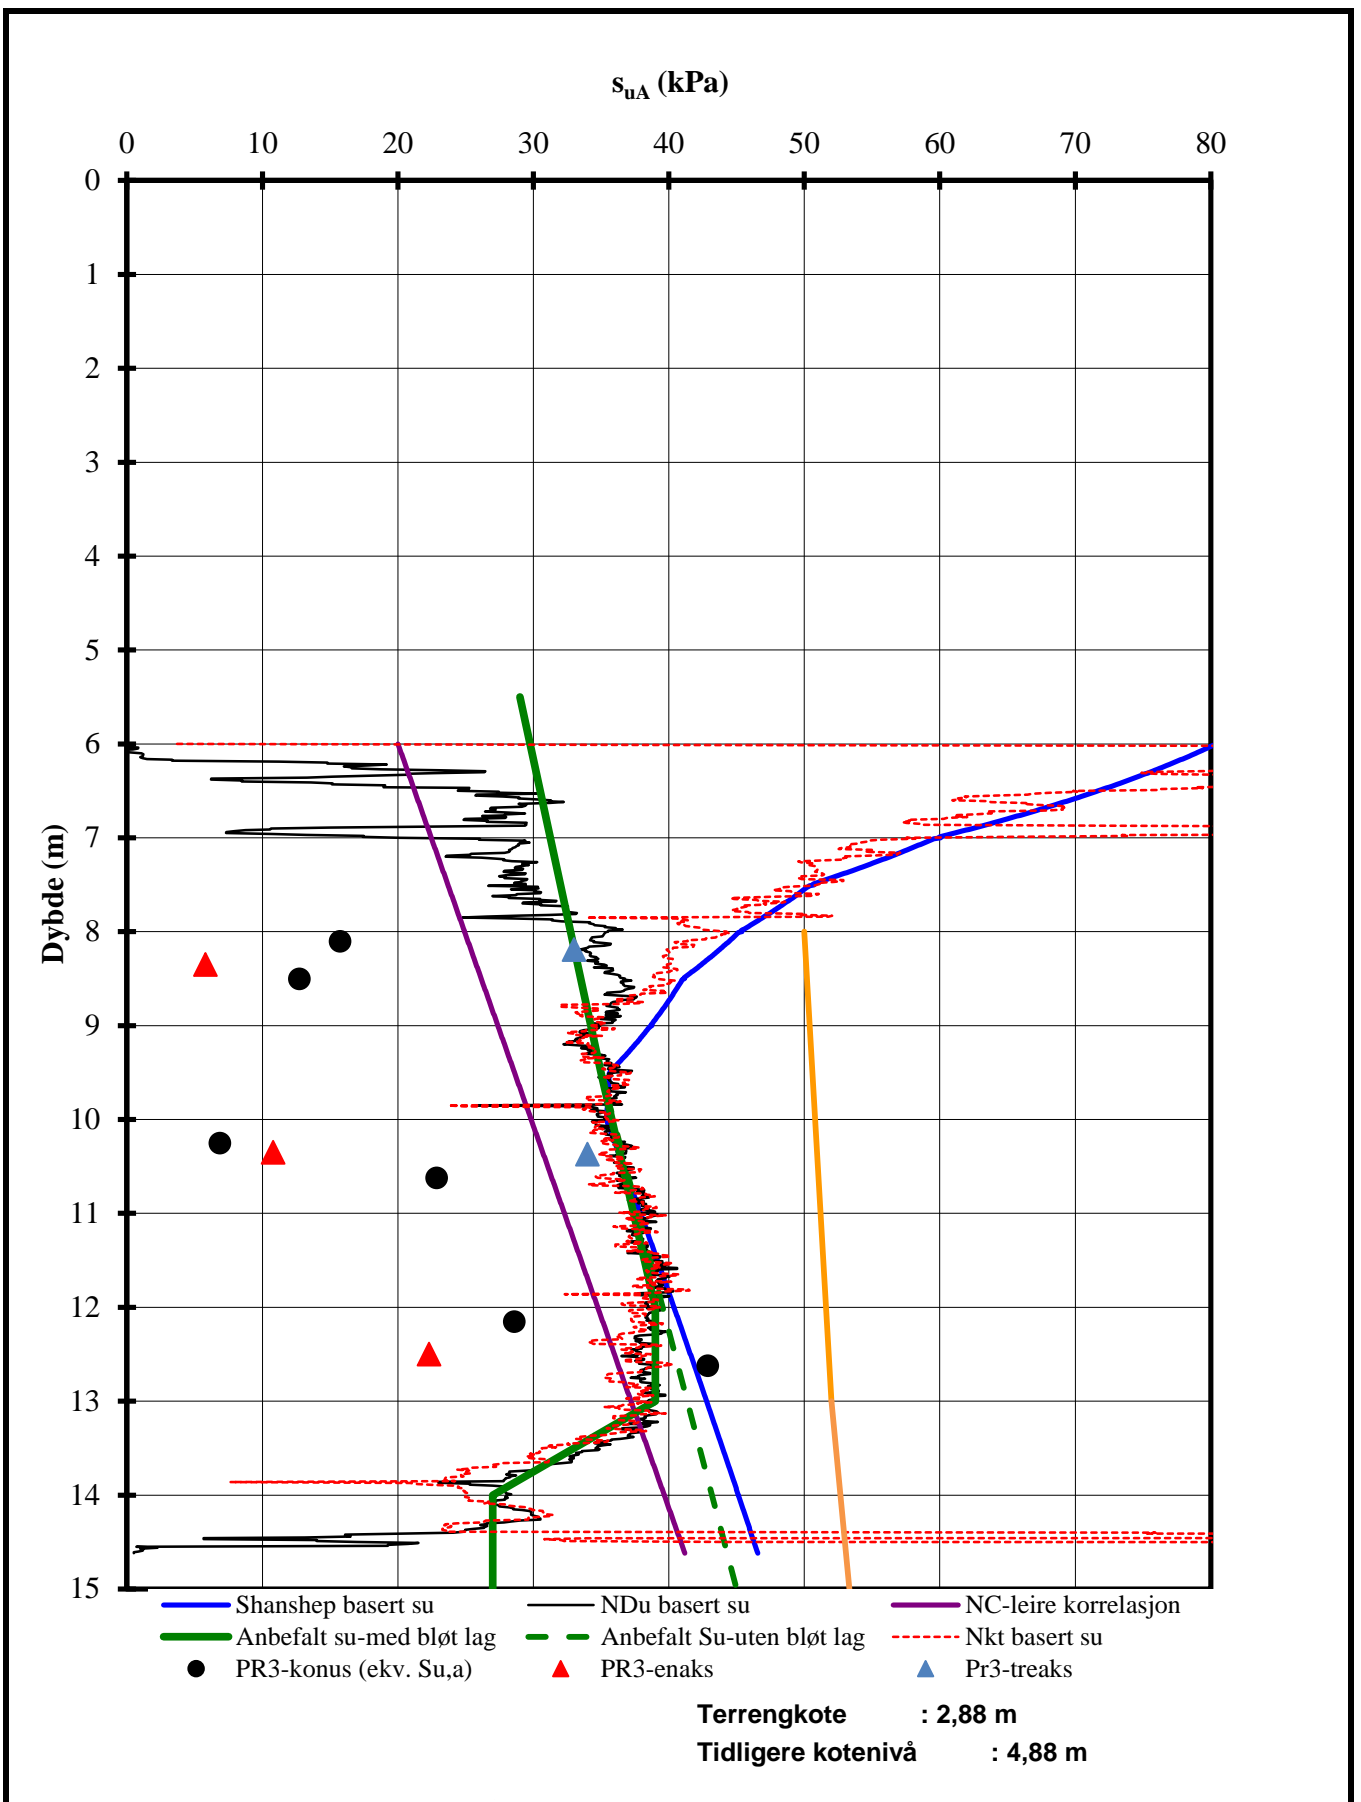
Marmorveien, Hurum Kommune	Rapport nr.	20140230	Figur nr.	A2
	Aktiv skjærstyrke basert på CPTU-sondering og shanshep.	Tegner	LaH	Dato
Borhull3	Kontrollert	LaH		
	Godkjent	GEB

Grunnvannstand er antatt på 1,5 m dybde, og deretter er det antatt hydrostatisk poretrykk. Tidligere terrengnivå er estimert på ca. 5 moh ut fra trykksonderingen, men som i tolkningen av CPTU 2 er den øverste 10 m mer konsolidert, mest sannsynlig på grunn av tidligere belastningen fra tømmer/sagflis. Det ble analysert prøver fra dette borpunktet. Resultatene fra konus- og enaskialforsøkene er har lavere verdier enn den anbefalte S_u linja pga. prøveforstyrrelse, men treksforsøkene stemmer ganske bra.

Fra 6 – 9 m er styrken som er tolket basert på spissmotstand (N_{kt}) mye høyere enn styrken basert på poretrykk. Dette er fordi silt og sand er tilstede. Det er mer konservativt til å beregne laget som udrenert materiale, derfor følger anbefalt styrkelinje poretrykksstyrke.

Tolkningen også viser et svakere lag på bunnen av sonderingen:

- 12 – 13 m: ingen økning i styrke,
- 13 – 14 m: styrken avtar.
-

Dette kan indikere at "in-situ" kvikkleira er forstyrret. Det er viktig å sjekke utstrekningen av dette svake laget for å fastslå om det er en lokal lomme eller et

sammenhengende lag f.eks. fra en tidligere utglidning som følge av tømmerlageret eller et gammelt skred.

Dette svake laget forekommer ved kote -9 til -10,5 moh. Noen av totalsonderingene viser også en avtakende motstand i tilsvarende nivå:
