Til: Porsgrunn kommune  
v/Lars Martin Sørli

Dato: 28.04.2023  
Dokumentnr: 115739n1\_rev1  
Prosjekt: Porsgrunn. Knutepunkt Porsgrunn  
Utarbeidet av: Stian Tovsen  
Kontrollert av: Runar Larsen

### **Porsgrunn. Knutepunkt Porsgrunn** **Vurdering områdestabilitet**

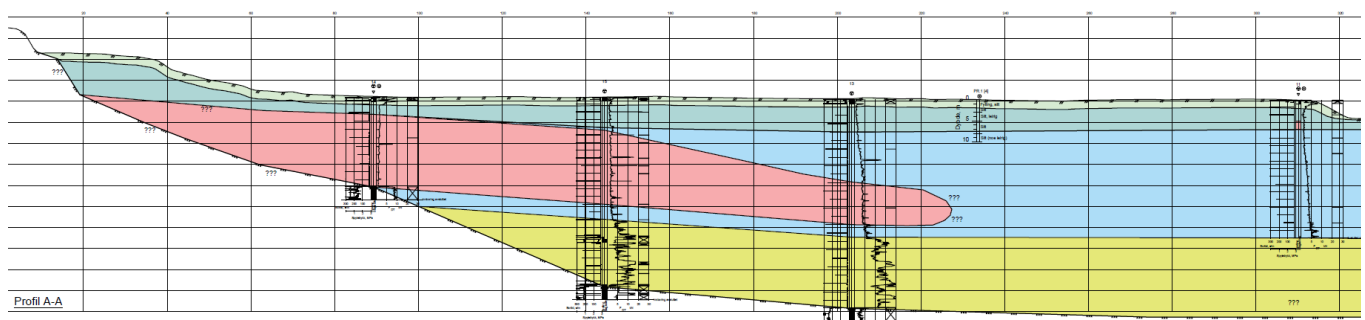
Figur 3. Profil A med skissering av utførte grunnundersøkelser, terreng og antatt lagdeling

I borepunkt 12, 14, 15, 17, 18, 19, 21, 22, 24, 25 og 29, ref. [1], er det fra ca. 4 – 5 m dybde registrert konstant og avtakende bormotstand i dybden som kan indikere mulig sprøbruddmaterialer/kvikkleire. Dette bekreftes av opptatte prøver i borepunkt 14 og 21. Mot Lilleelva er det i tillegg registrert et mindre lag med antatt sprøbruddmaterialer.

Figur 3 nedenfor viser profil A som markert på figur 2, med skissering av utførte grunnundersøkelser, terreng og antatt lagdeling. På figuren er rød farge antatt sprøbruddmaterialer/kvikkleire, grønn/turkis farge siltige masser, blå farge leirige masser og gul farge sandig/grusige masser.

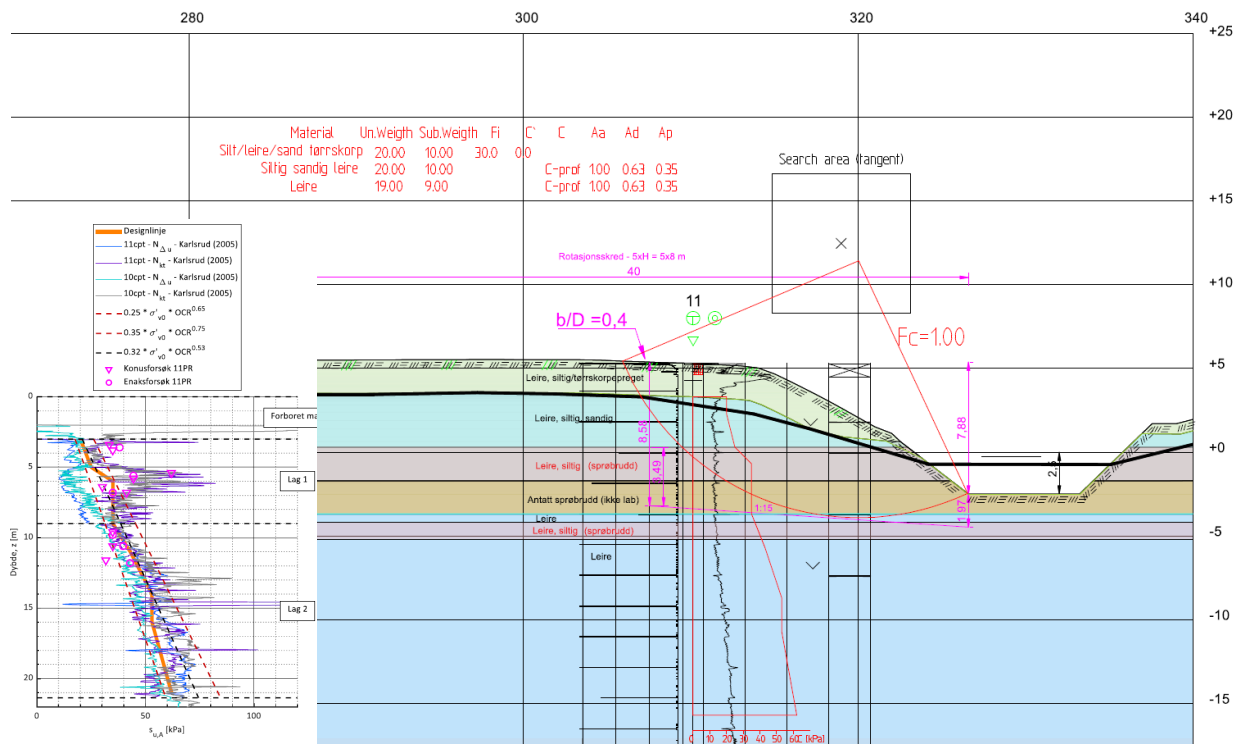
Profil A er lokalisert lengst øst omkring Beha-Sport. Aktuell skredmekanisme er bestemt ved å anvende prinsipp iht. NVE's veileder figur 4.4 (se figur 4), med vurdering av andel sprøbruddmateriale ( $b/D$  forhold) i bakkant av kritisk glideflate. Figur 5 nedenfor viser vurdering av  $b/D$  forhold i profil A.

Profil A viser et b/D forhold mindre eller lik 40%. Iht. flytskjema tilsier dette at aktuell skredmekanisme er rotasjonsskred eller flakskred. På grunn av lagdeling og terrenggeometri vurderes ikke flakskred å være kritisk skredmekanisme.

Dette medfører et løsneområde på  $5 \times H$ , tilsvarende 40 m fra elvebunnen (bunn marbakke).

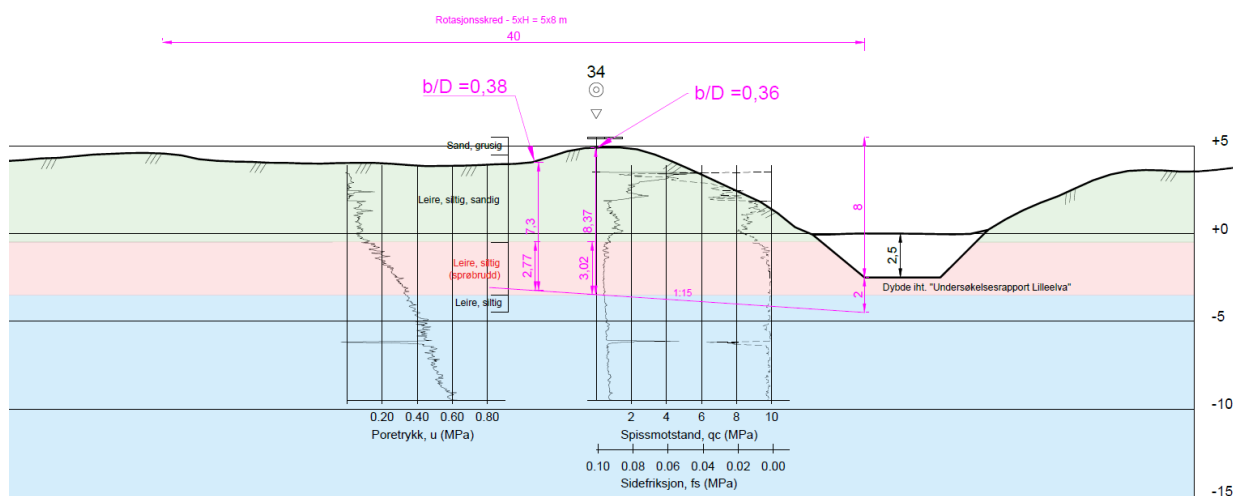
Figur 6. Vurdering av b/D-forhold i profil B (metode iht. figur 4.5 [2]).

Alle profilene viser et  $b/D$  forhold mindre eller lik 40%. Iht. flytskjema tilsier dette at aktuell skredmekanisme er rotasjonsskred eller flakskred. Tilsvarende som for profil A vurderes ikke flakskred å være en kritisk skredmekanisme.

Dette medfører et løsneområde på  $5 \times H$ , tilsvarende ca. 40, 39 og 37 m for hhv. profil B, C og D.

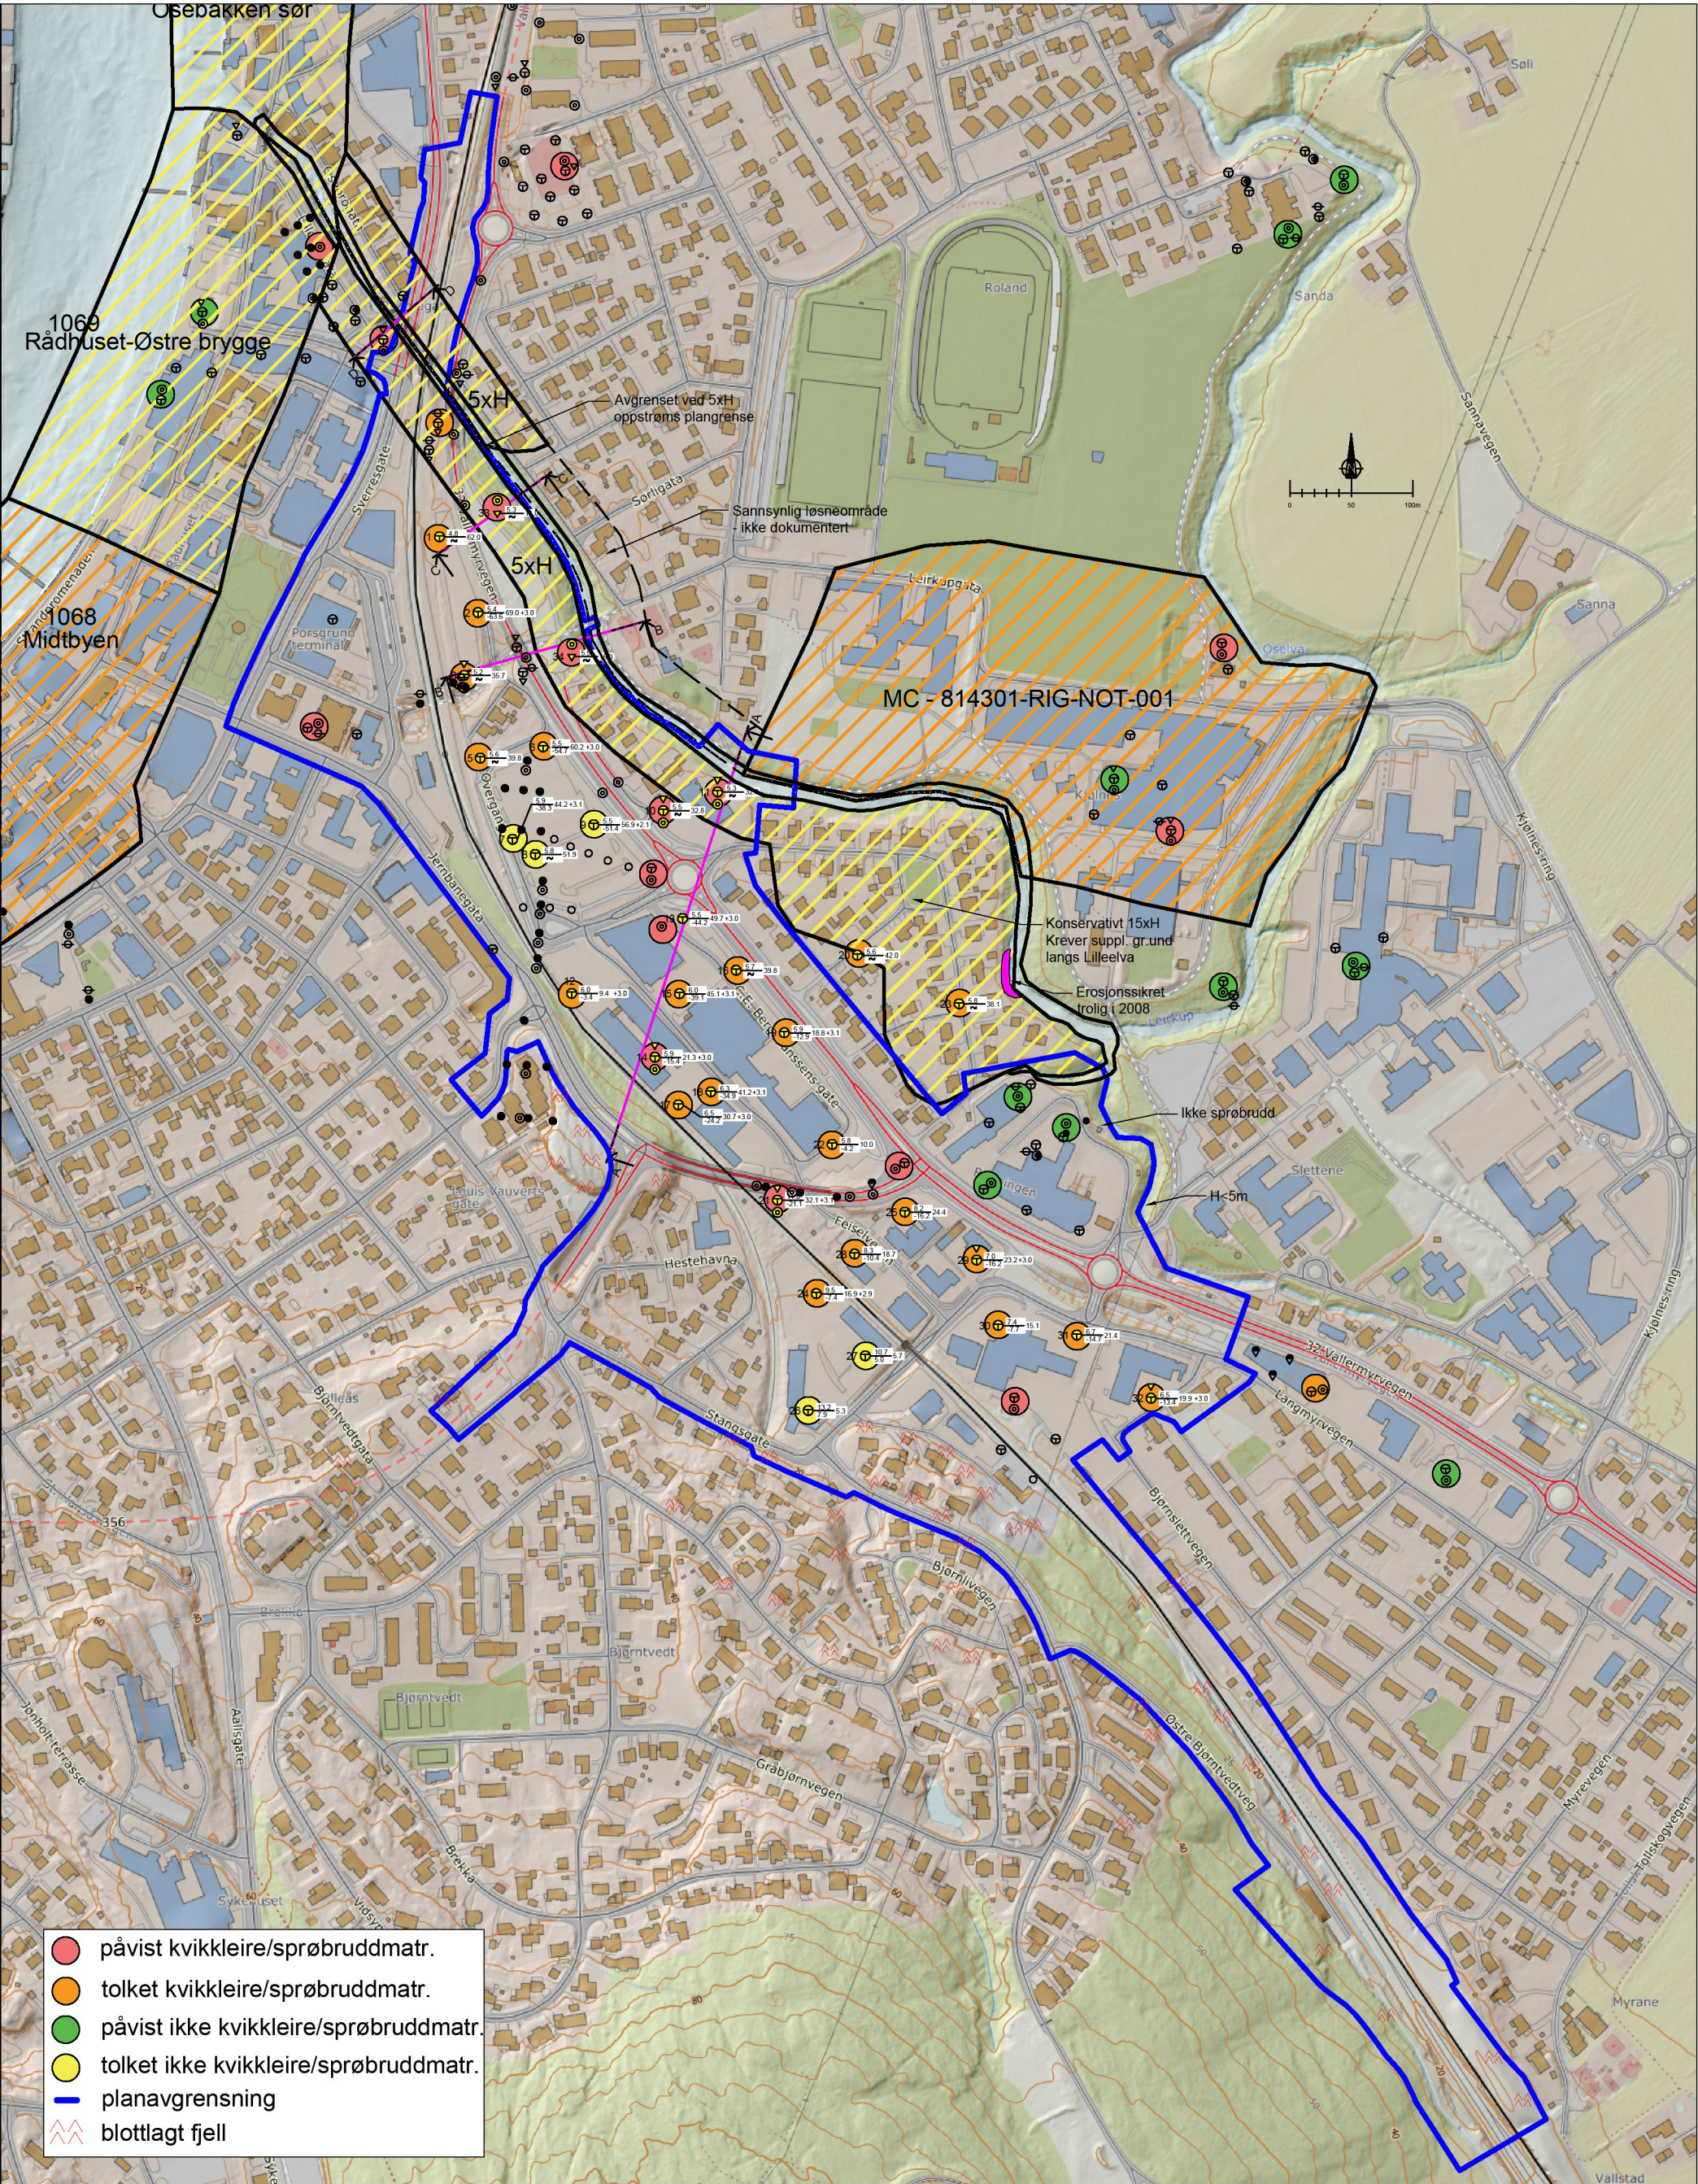
| | | | Tegningsnummer<br>115739-3 | | Rev.<br>1 |

Det er kartlagt to faresoner langs Lilleelva/Leirkup som berører planområdet. Faresonene er vist på tegning 115739-3\_rev1, og er klassifisert med:

- Faregrad: «Lav»
- Skadekonsekvens «Meget alvorlig»
- Risikoklasse 4

Så lenge nye tiltak i planområdet etableres utenfor kartlagte kvikkleirefaresoner, vil områdestabiliteten være tilfredsstillende uten særskilte sikringstiltak. Dette forutsetter at tiltakene ikke forverrer stabiliteten i faresonen.

Dersom nye tiltak etableres innenfor faresonene eller forverrer stabiliteten, må det utføres detaljerte stabilitetsberegninger med vurdering av nødvendige sikringstiltak for å oppnå tilfredsstillende sikkerhet.
