Ullensaker kommune

Hovin kirke, gravplass

22554 Rapport nr. 2 Vurdering av områdestabilitet

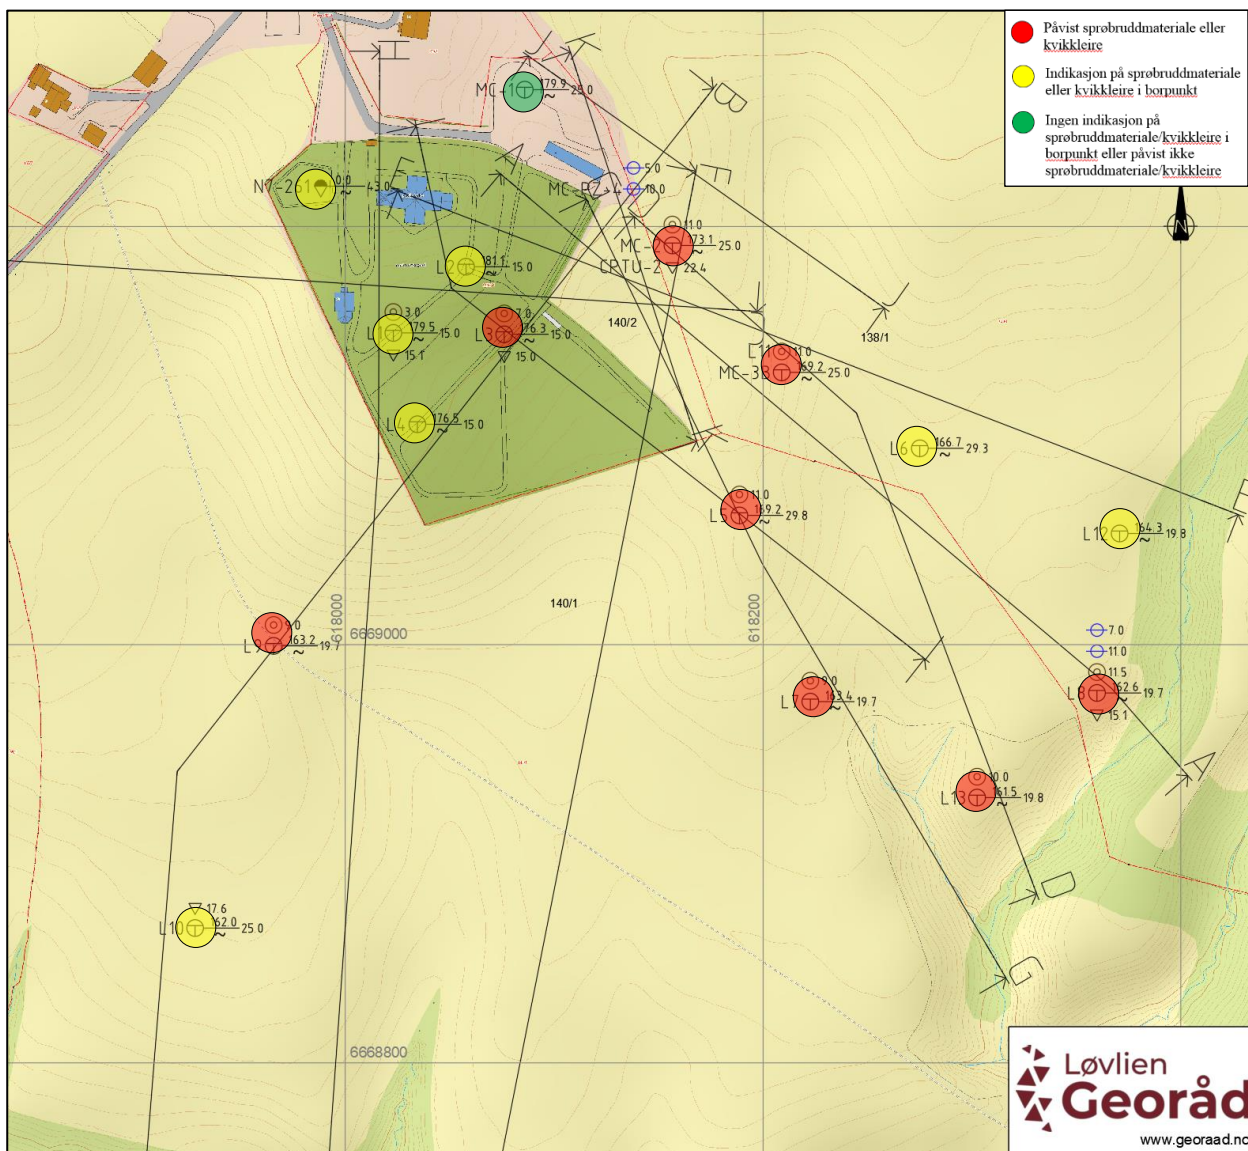
Figur 8.1 Utførte grunnundersøkelser med markering av punkter hvor det er påvist eller antatt forekomst av kvikkleire eller sprøbruddmateriale samt punkter hvor det ikke er indikasjon på dette.

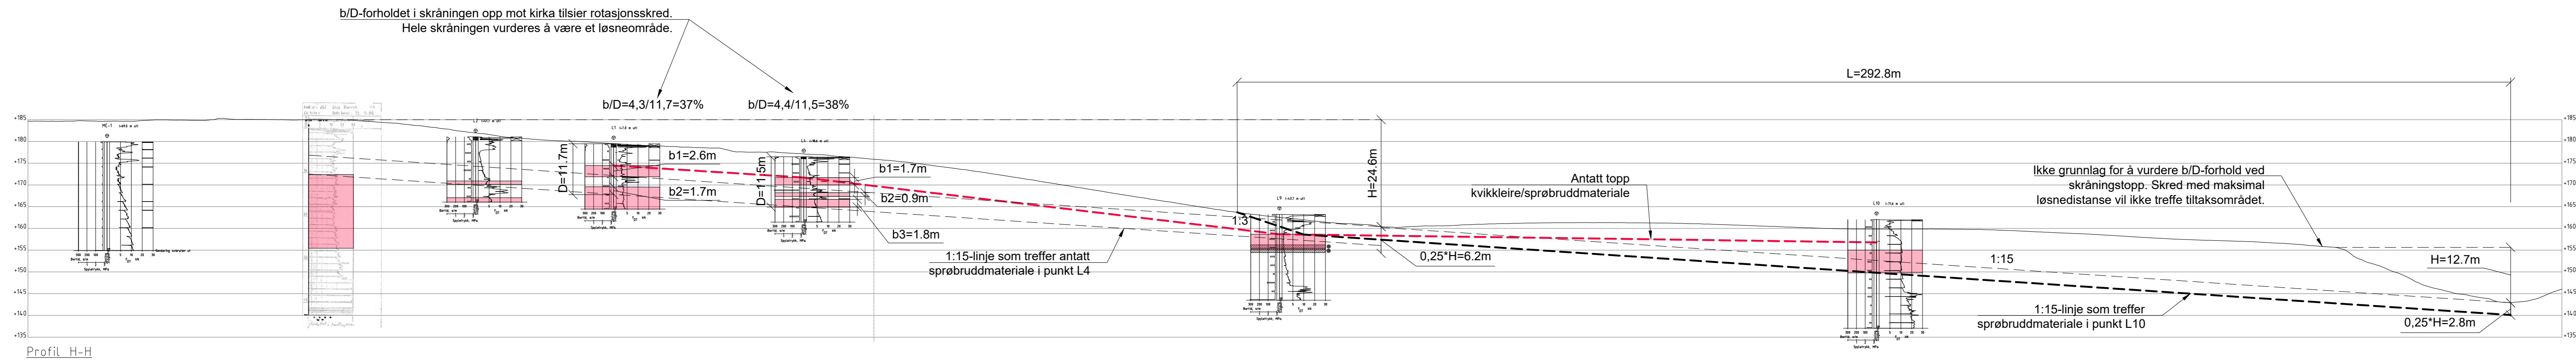
Profil H-H

b/D-forholdet i skråningen opp mot kirka tilsier rotasjonsskred.
Hele skråningen vurderes å være et løsneområde.

$$b/D=0,8/6,6=12\%$$

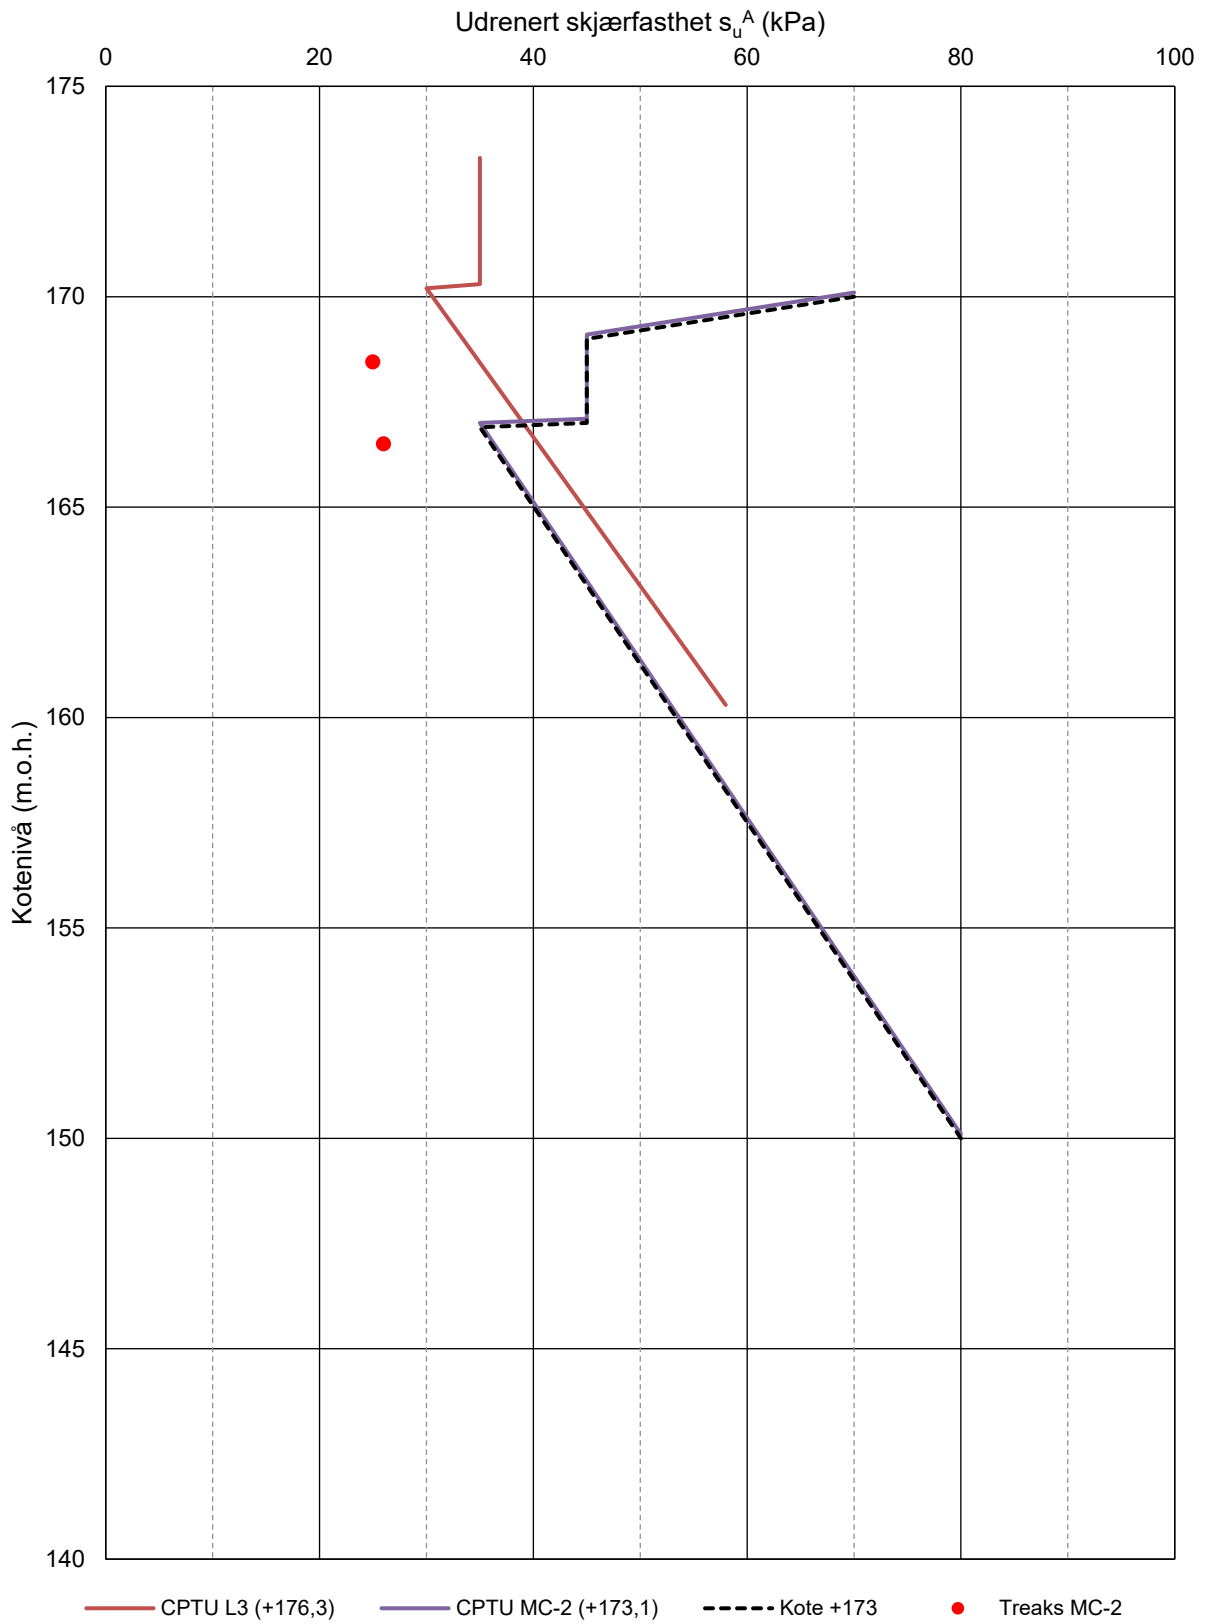
Kote +173

Sammenstilling tolkning av CPTU-sonderinger og resultat fra treaksialforsøk ved kote +173. Treaksialforsøk i punkt MC-2 antyder prøveforstyrrelse.

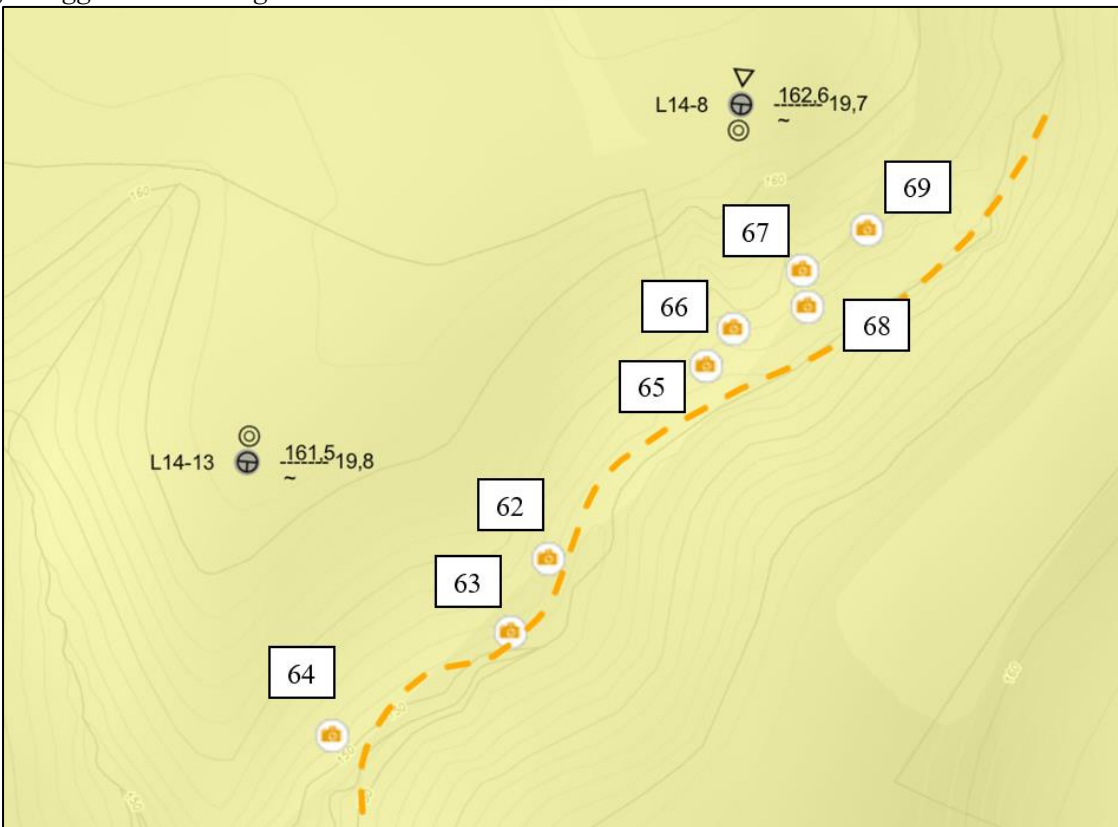
Oversiktskart som viser hvor bildene er tatt og grad av erosjon i ravina øst for tiltaksområdet. Oransje linje betyr noe erosjon.

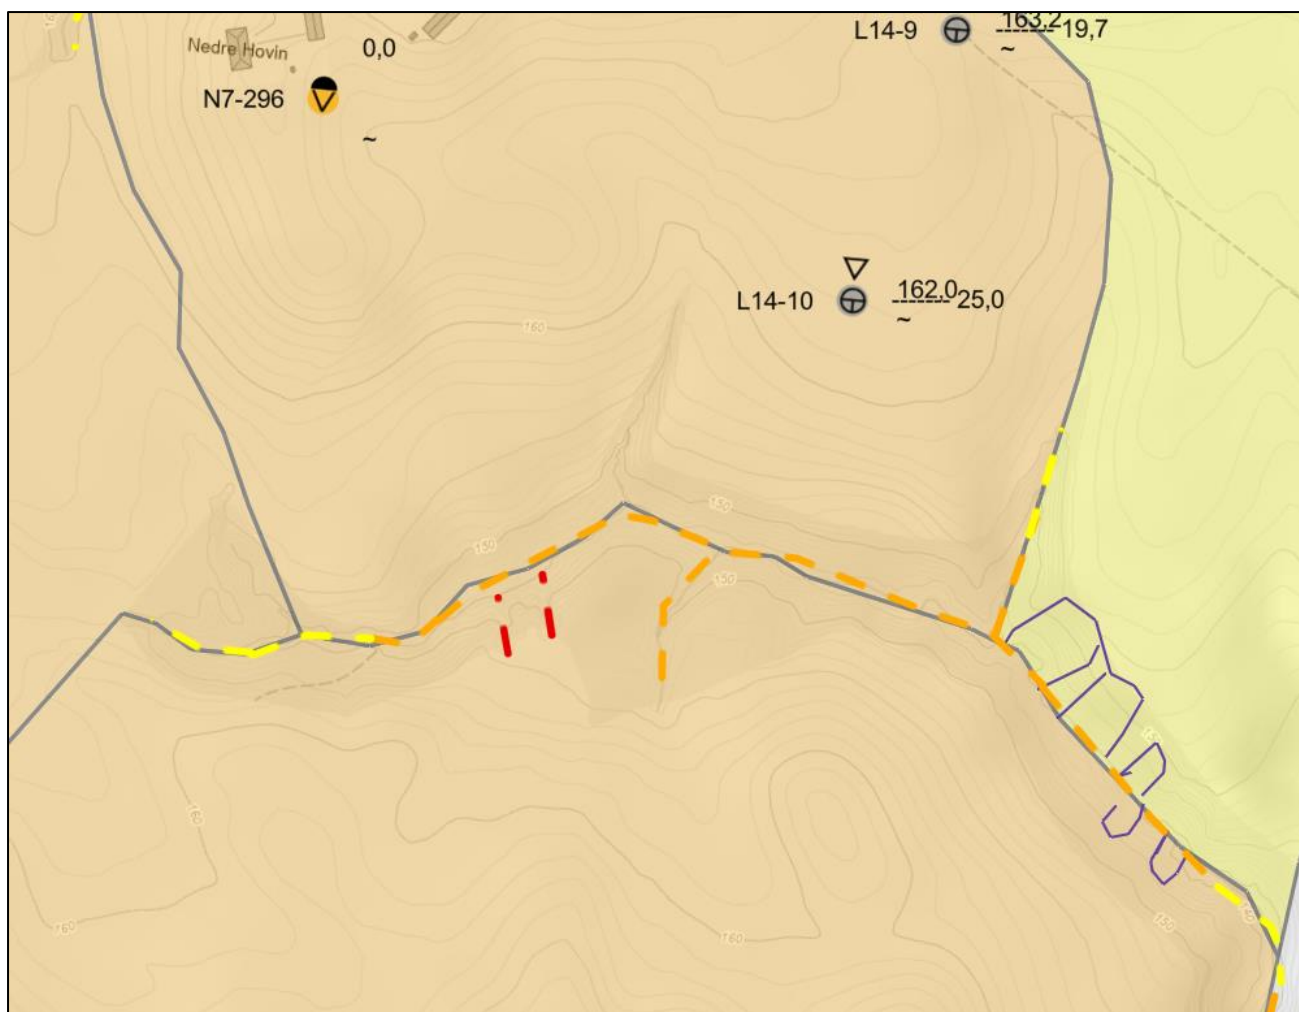
Langs ravina i sør er erosjon kartlagt av NVE. Det er generelt *noe* erosjon i området, med enkelte områder med *litt* erosjon. Det er også registrert flere tidligere skredhendelser og -groper. Langs ravina i vest er det kartlagt *litt* erosjon.

Kartlagt erosjon mot ravine i sør. Gult er lite erosjon, oransje er noe erosjon og rød er kraftig erosjon. Blå streker er tidligere skredgroper.

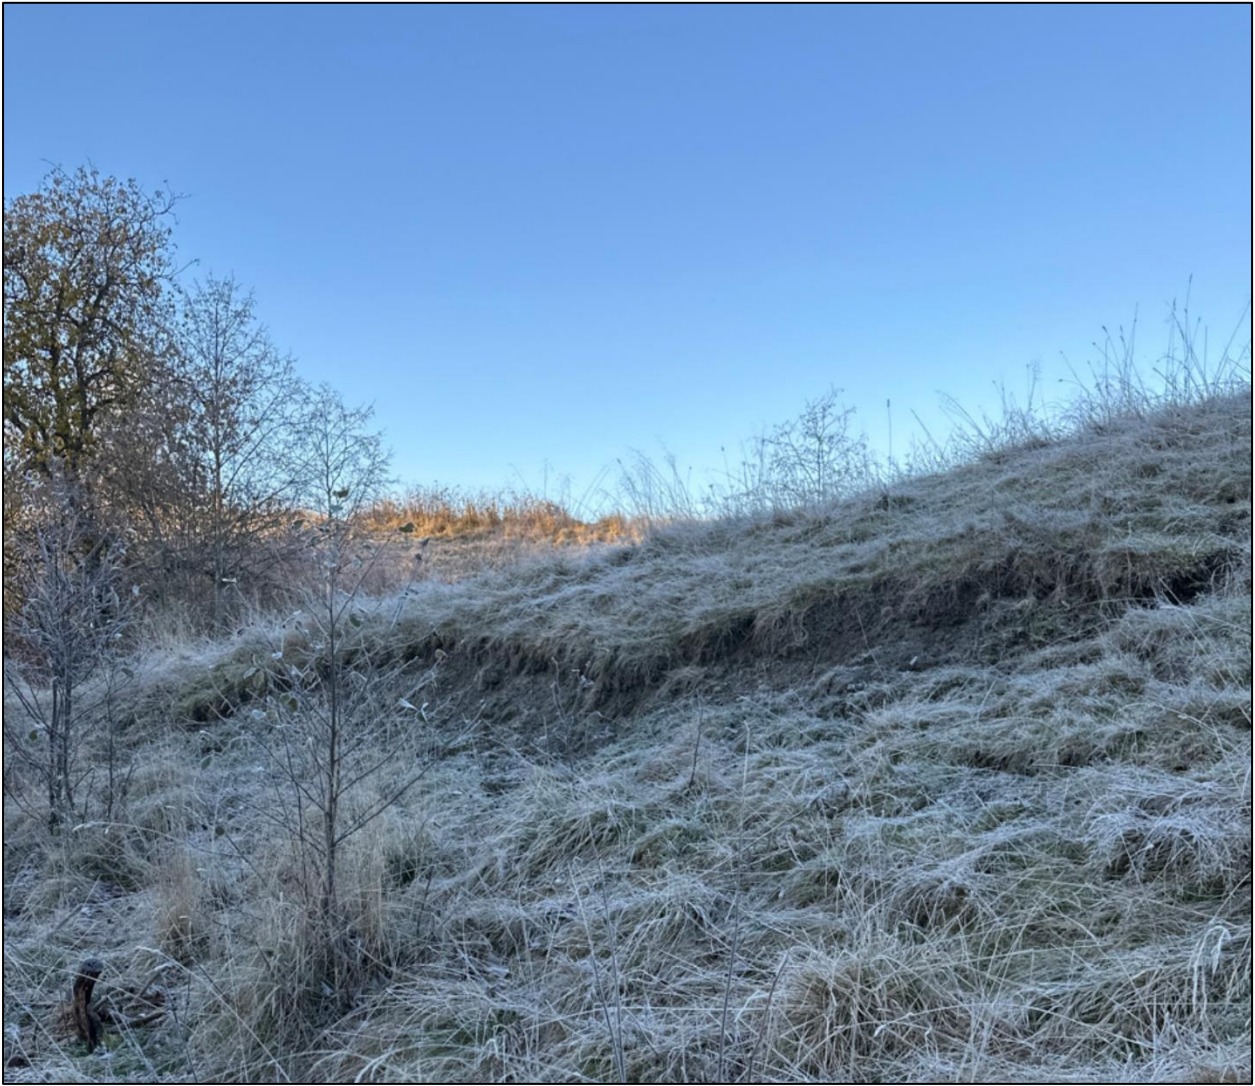
Bilde 64 (noe erosjon)

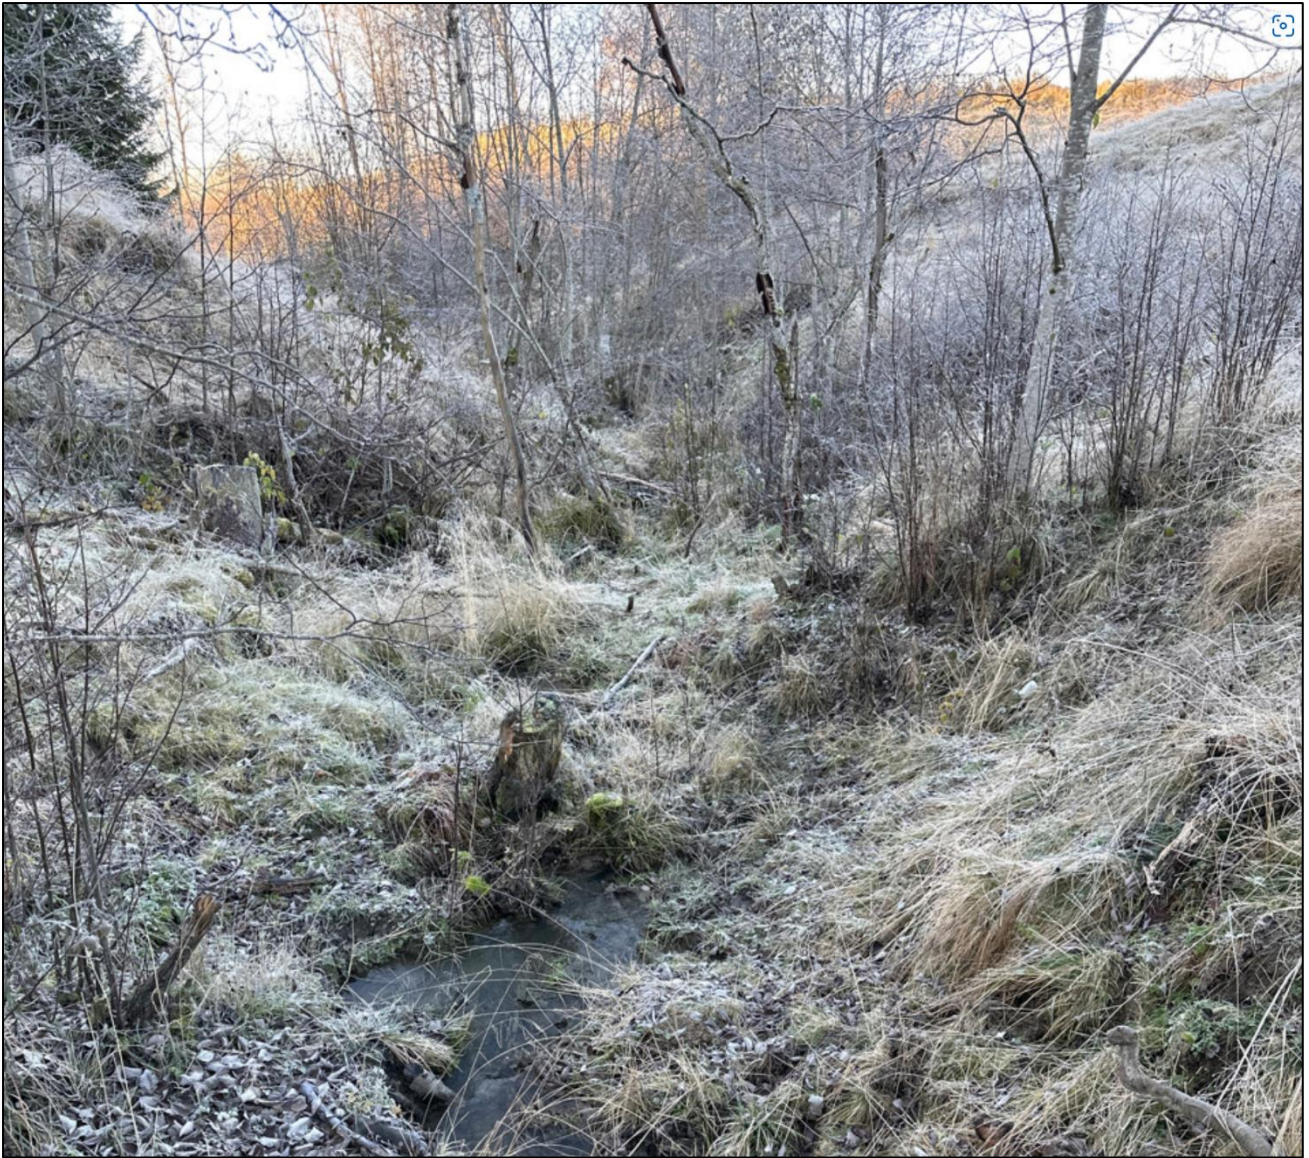
Bilde 63 (noe erosjon)

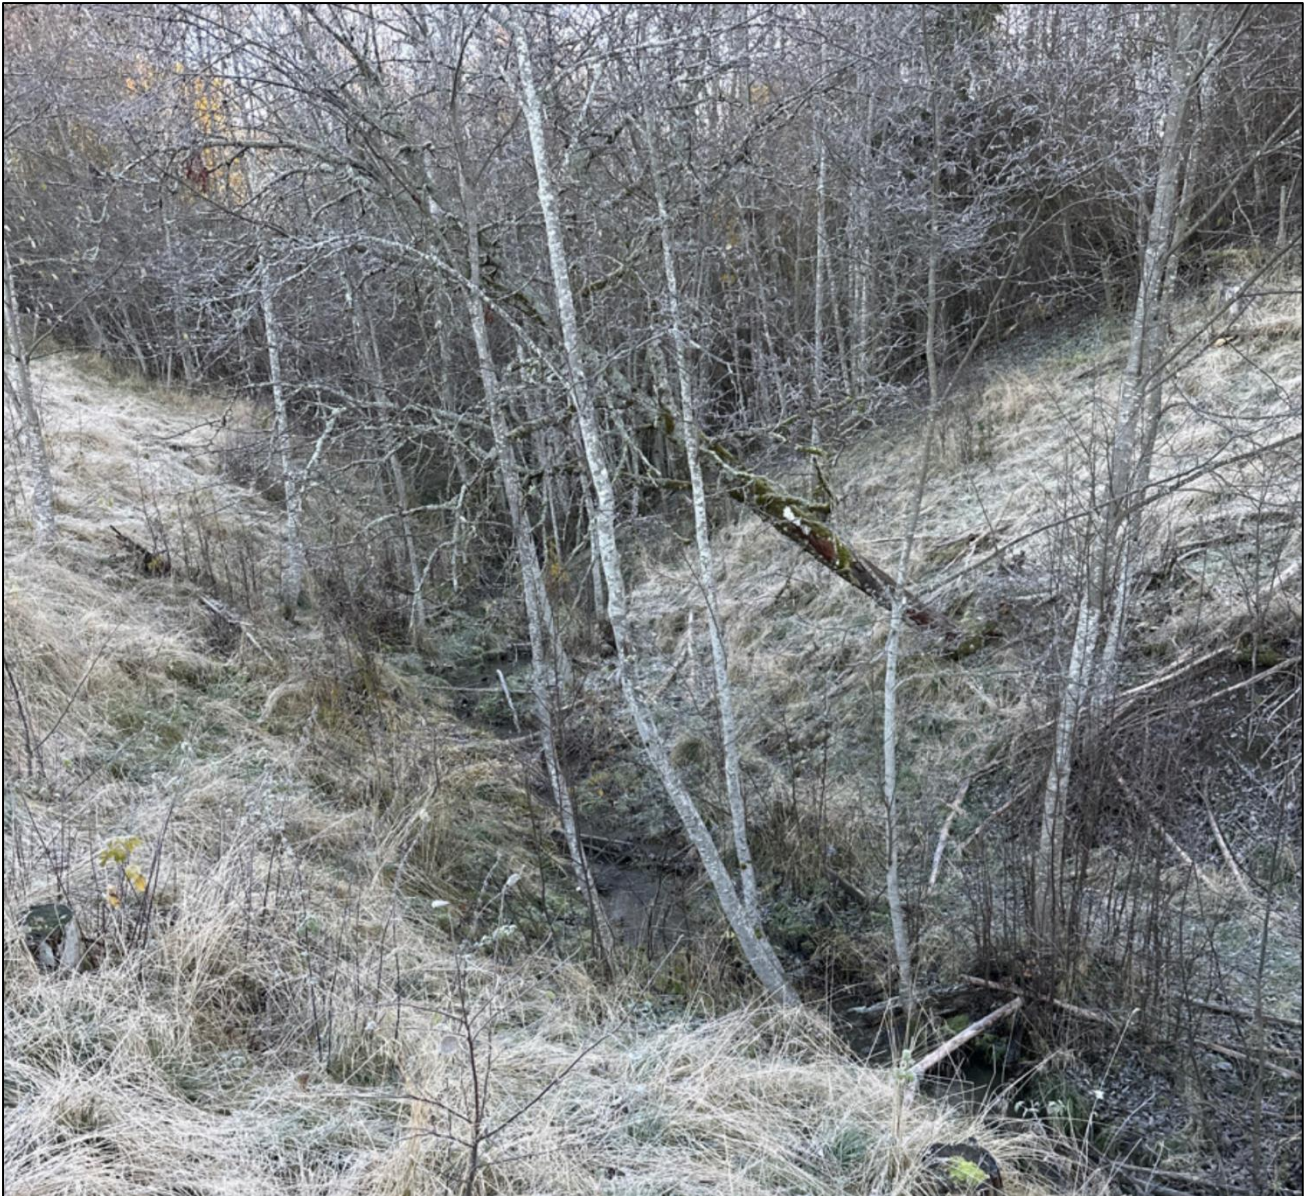
Bilde 62 (noe erosjon)

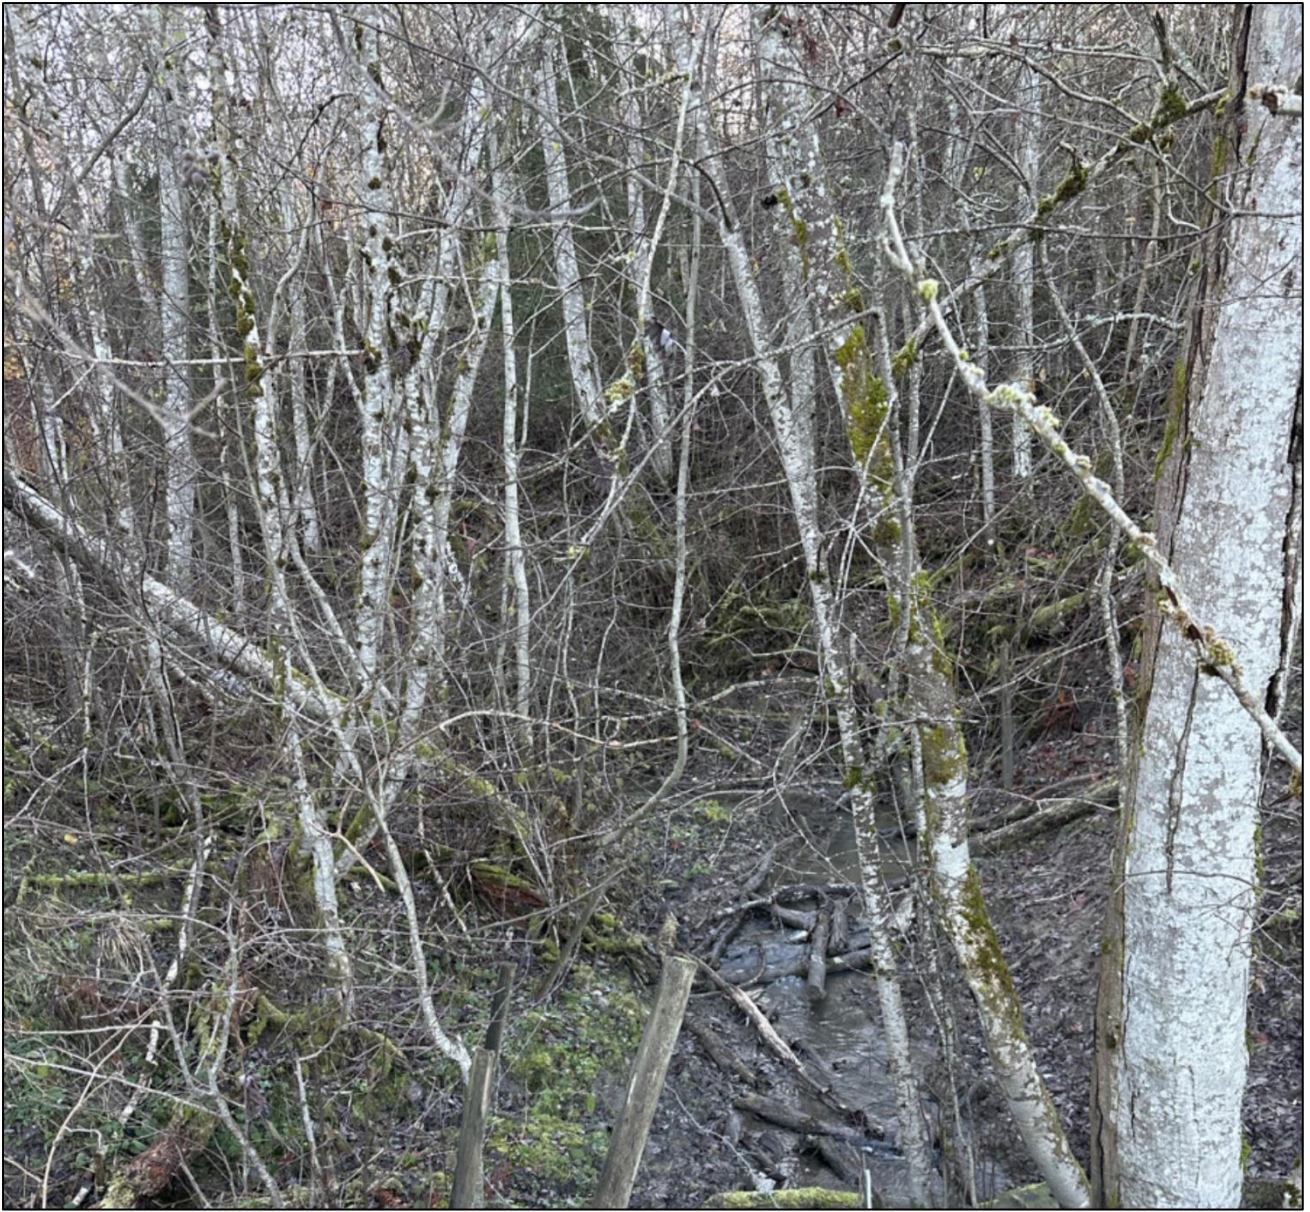
Bilde 65 (noe erosjon)

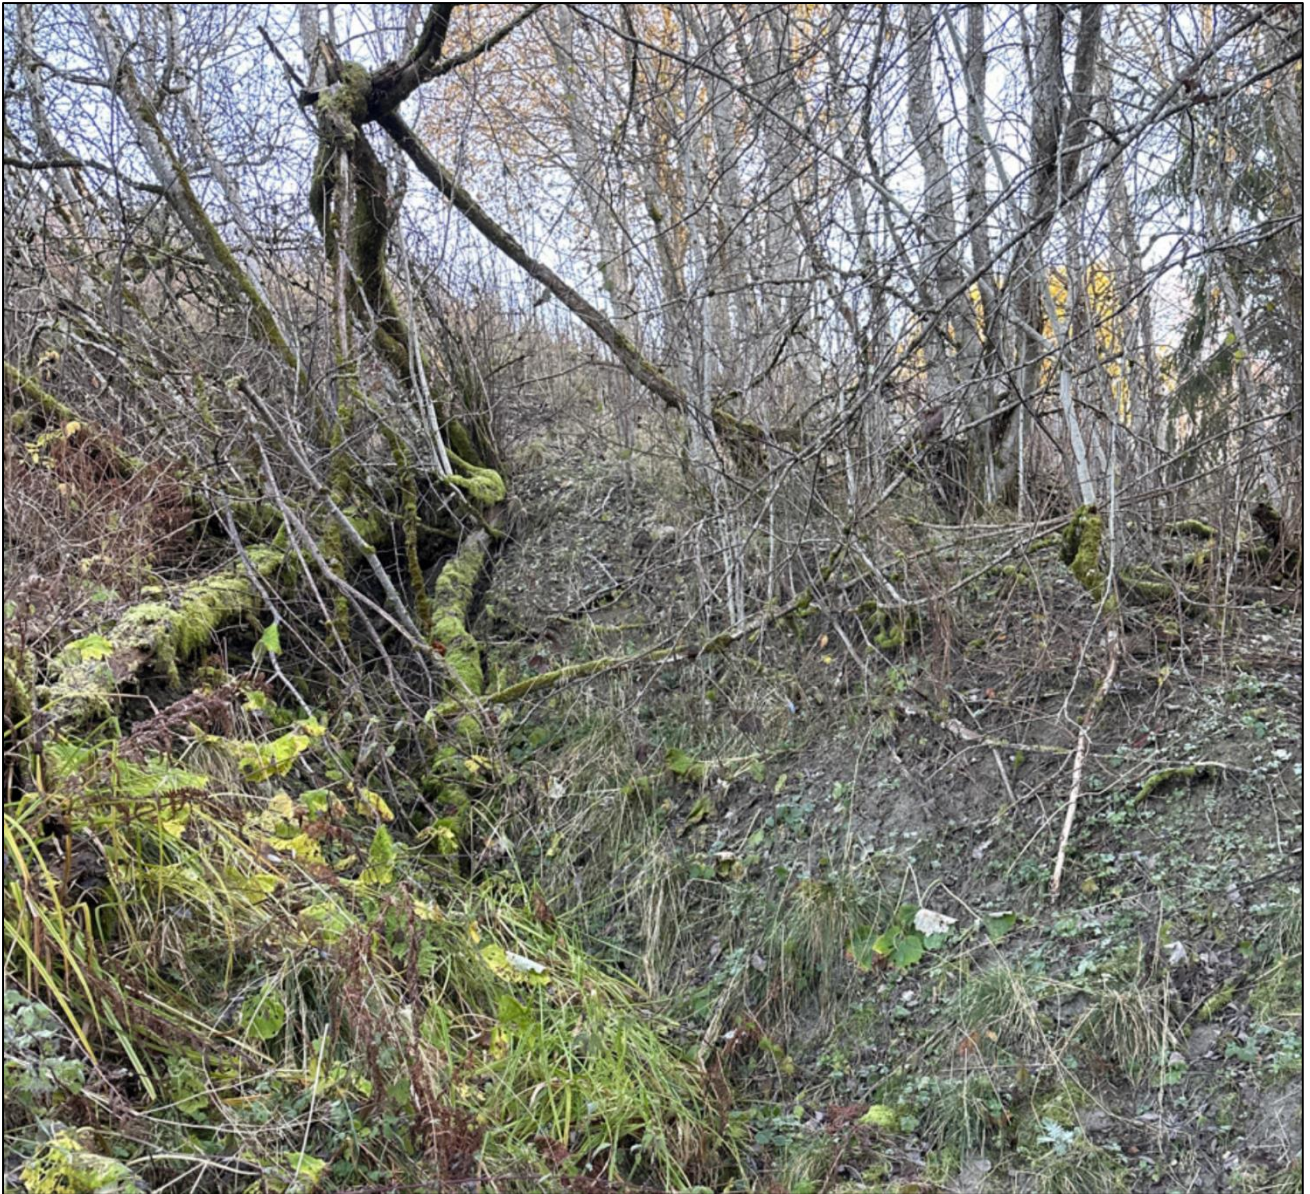
Bilde 66 (noe erosjon)

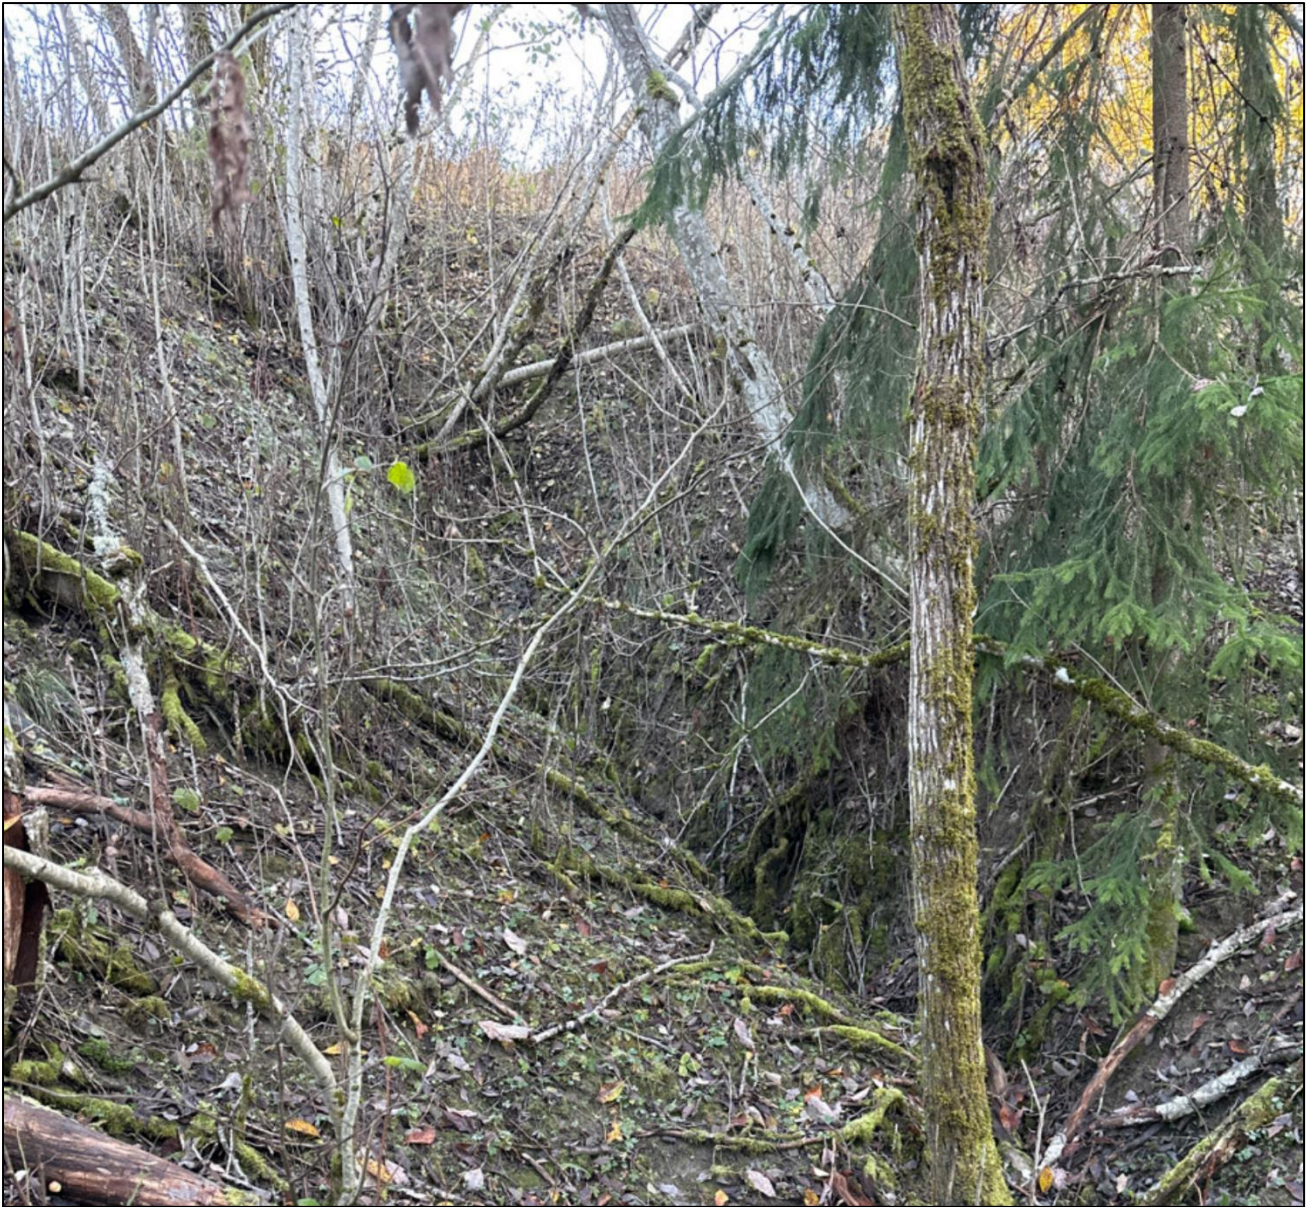
Bilde 67 (noe erosjon)

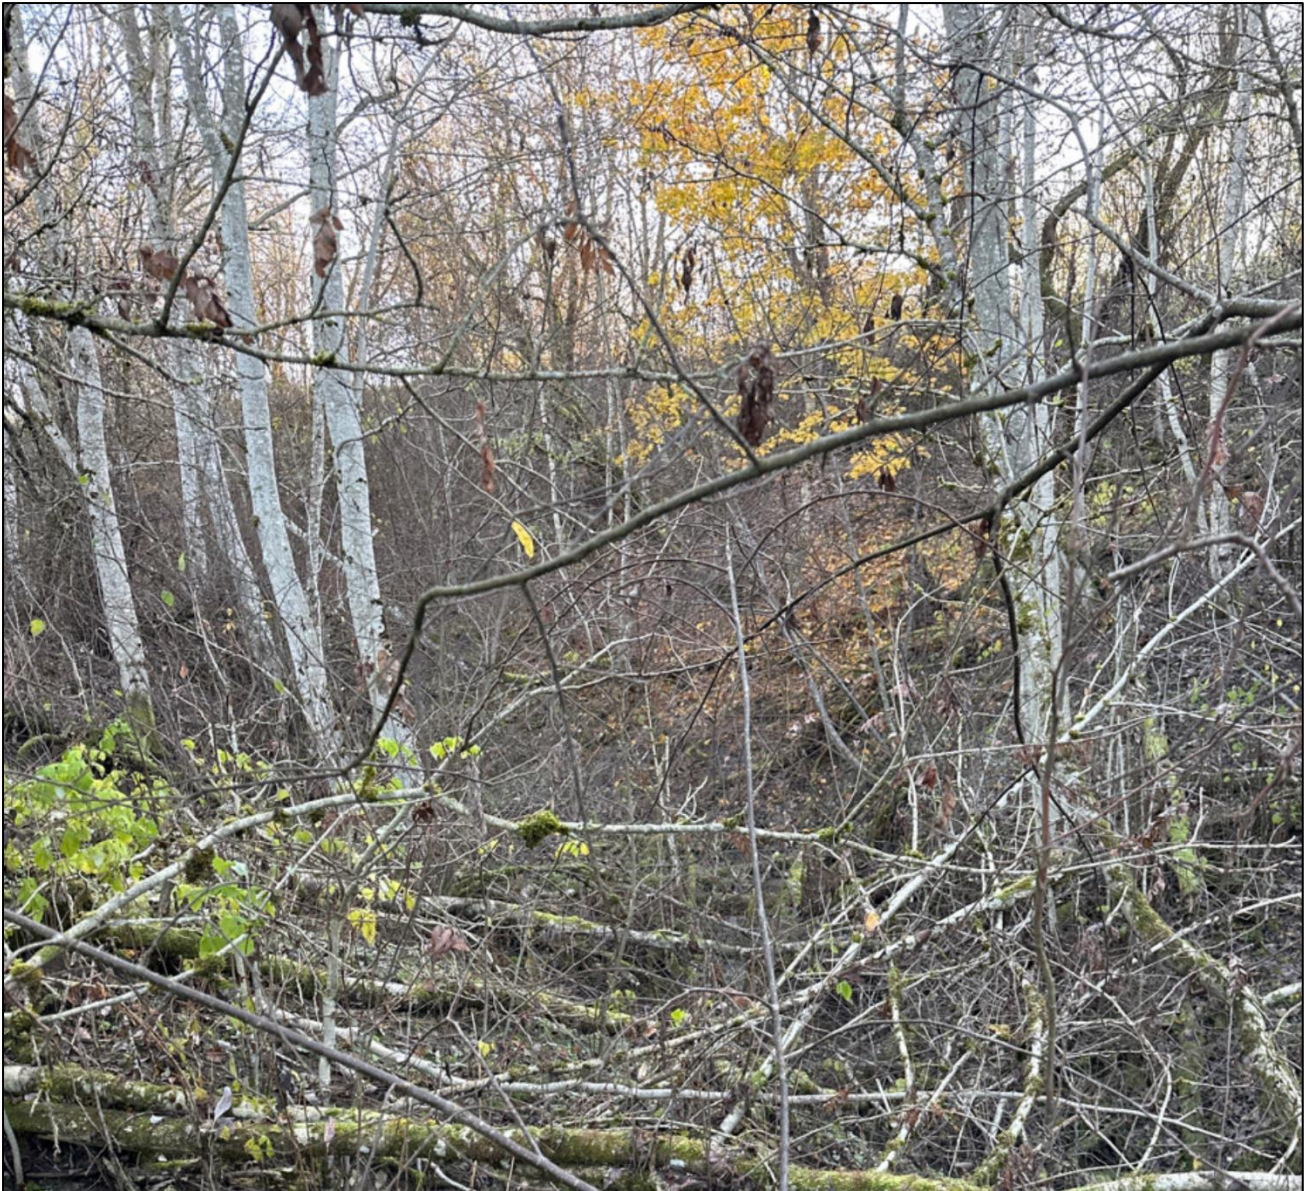
Bilde 68 (noe erosjon)

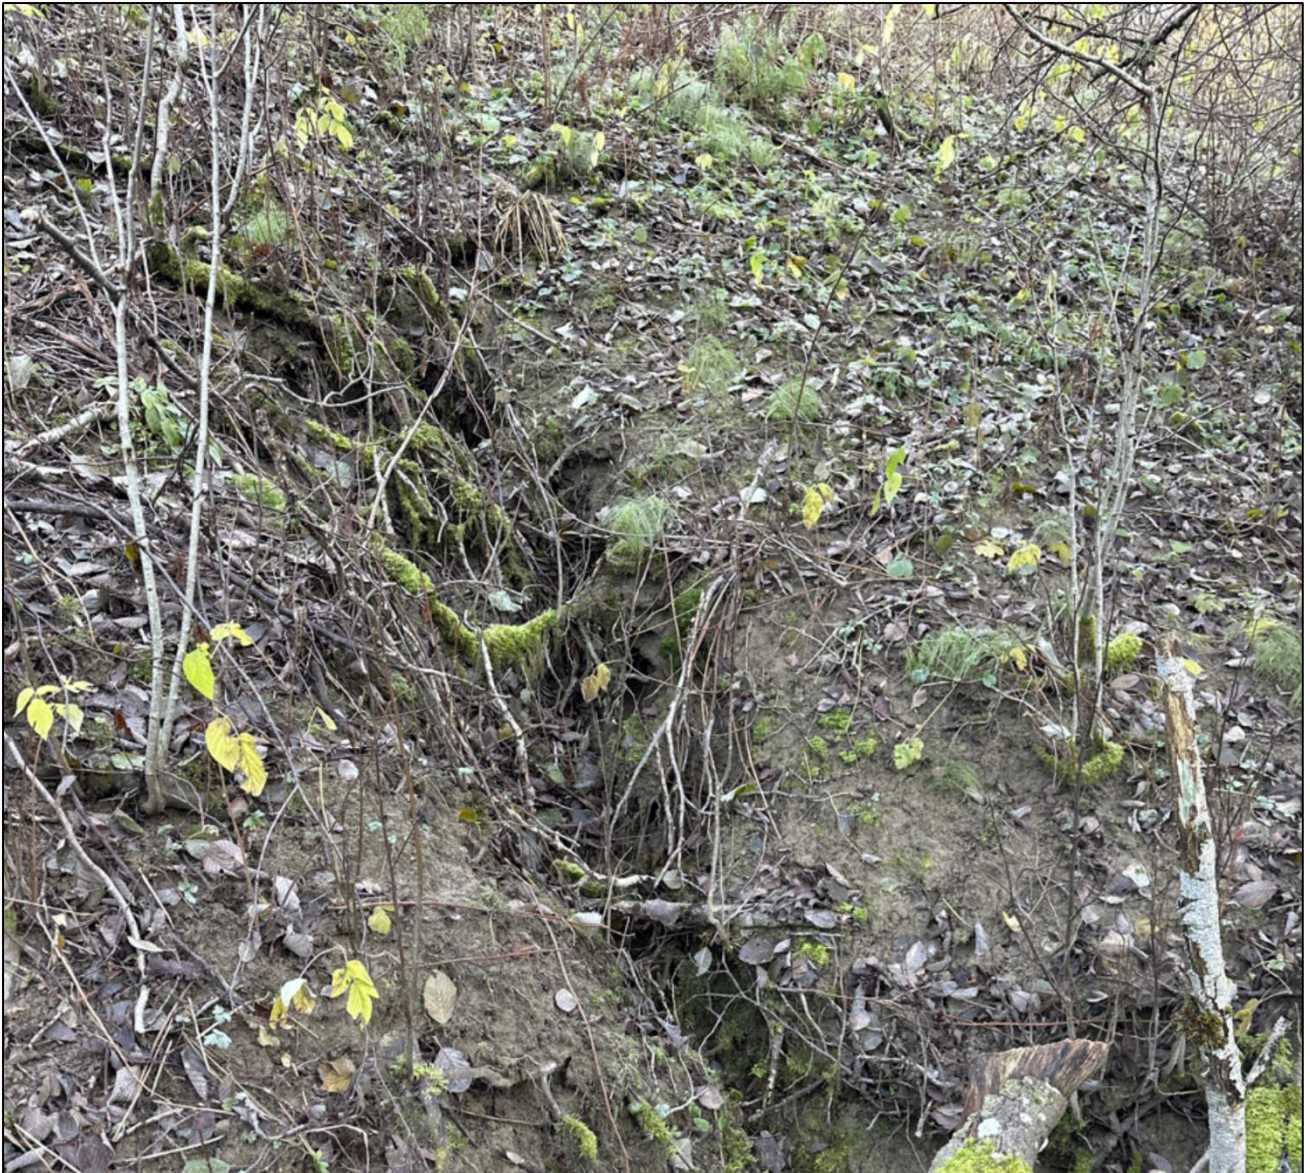
Bilde 69 (noe erosjon)
