Dato: 06.05.2024  
Dokumentnr: 117933n1  
Prosjekt: Skien. Ibsenbiblioteket  
Utarbeidet av: Eirik Hegland  
Kontrollert av: Jon Adersen Gulbrandsen

## **Skien. Ibsenbiblioteket**

### **Vurdering av områdestabilitet**

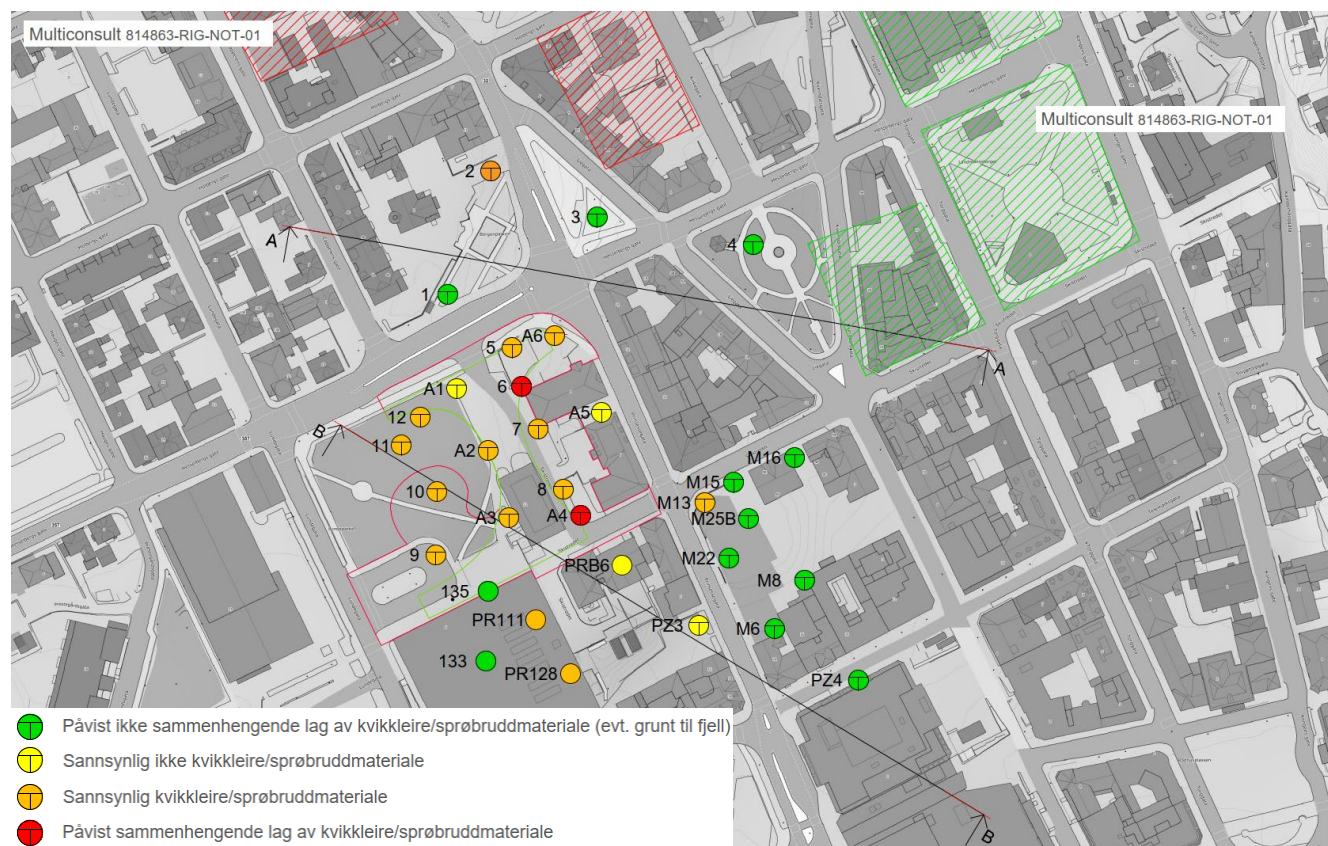
Figur 4.2 Utsnitt fra tegning 117933-2. Tolkning av relevante grunnundersøkelser med beregningsprofiler.

Fordi terrenget er jevnt og slakt hellende mot øst og går i flere «trinn» mot sørøst, er det ikke rett fram å bestemme kritisk skråning og skråningshøyde. Det må først utføres stabilitetsberegninger for å vurdere kritiske glideflater. En oppsummering av utførte stabilitetsberegninger er gitt i kapittel 4.4.

Det er utført stabilitetsberegninger i to profiler, profil A og B vist på Figur 4.2. Profil A er representativt for det slake, jevnt hellende terrenget mot øst fra planområdet. Profil B er representativt for terrenget mot sør/sør-øst som faller i to bratte «trinn», før det fortsetter slakt videre nedover. Profilene, med tolket sannsynlig/mulig sprøbruddmateriale, er vist på tegninger 117933-100 og -101.

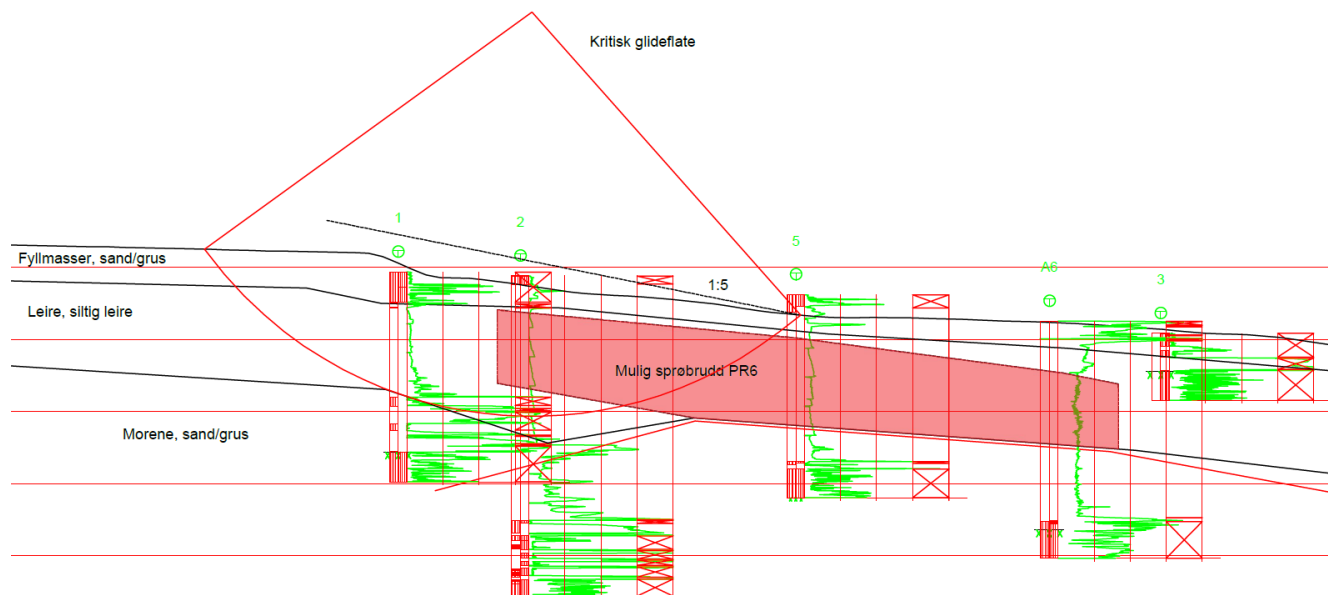
Figur 4.5 Utsnitt fra tegning 117933-100.

I profil A ligger kritisk glideflate i øvre del av skråningen, der høydeforskjellen lokalt er størst. Det er ingen naturlig «skråningsfot». For aktuell skredmekanisme (rotasjonsskred) er det ikke noe naturlig sted å trekke en 1:5-linje fra, og terrenget er også slakere enn 1:5 i gjennomsnitt. Det er dermed etter vår vurdering ikke et løsneområde her. Dette er vist på tegning 117933-100, utsnitt i Figur 4.5

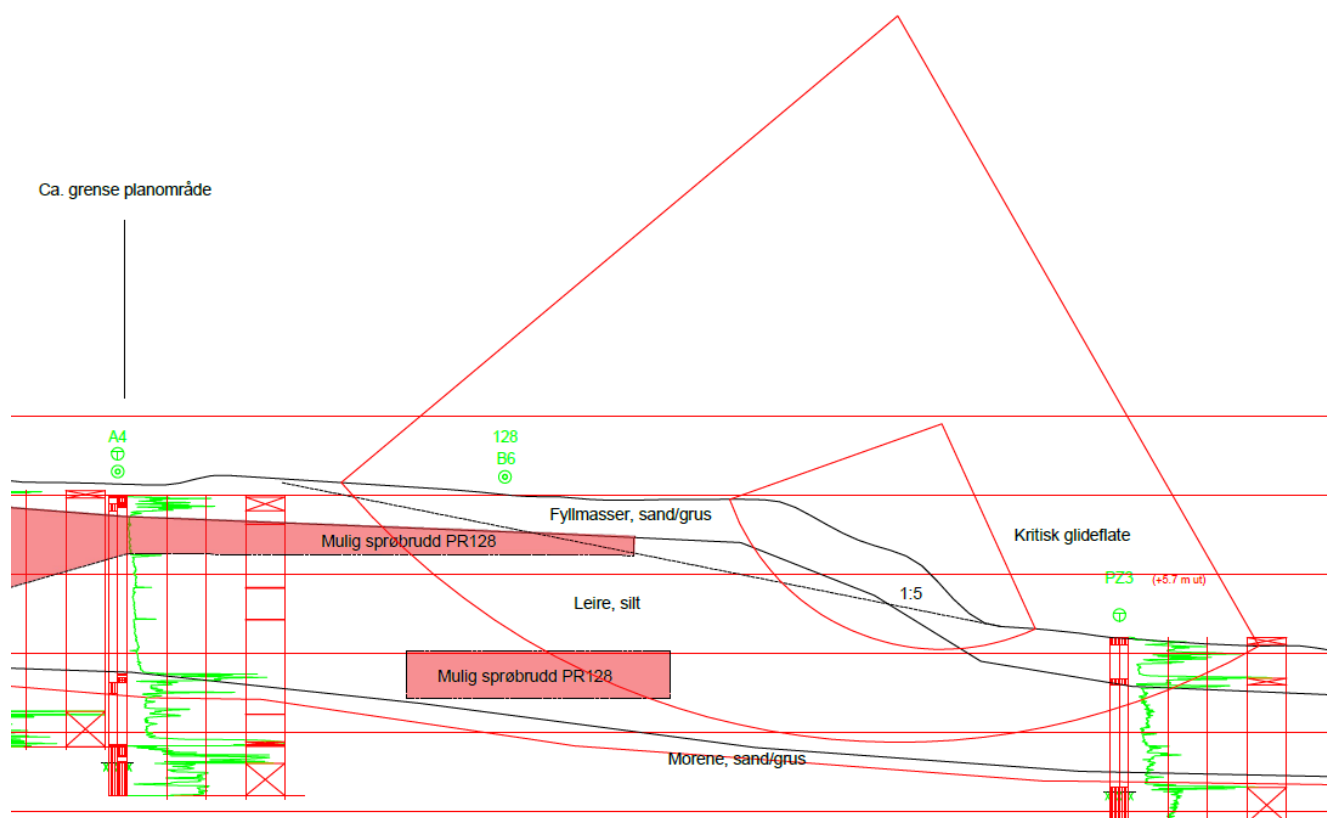
Figur 4.6 Utsnitt fra tegning 117933-101.

I profil B ligger kritisk glideflate lokalt i det nederste «trinnet», mellom Ibsenhuset og Prinsessegata 5. Denne har relativt lav sikkerhet. Ut ifra vår tolkning av grunnundersøkelsene nærmest, er det lite sannsynlig at det er sprøbruddmateriale helt ut i denne skråningen. Større glideflater, som berører planområdet, har betydelig høyere sikkerhet. En avgrensing av mulig løsneområde iht. Figur 4.4, gir et løsneområde som er veldig lite, og ikke berører planområdet. Da det trolig ikke er sprøbruddmateriale ut i den kritiske skråningen, og det ikke er sannsynlig fare for retrogresjon i de massene i området som er klassifisert som sprøbruddmateriale, anser vi dette som et lokalstabilitetsproblem. Dette er vist på tegning 117933-101, og utsnitt i Figur 4.6.

Dette gir etter vår vurdering ikke grunnlag for å opprette en ny faresone, eller utvide eksisterende faresone sørover.

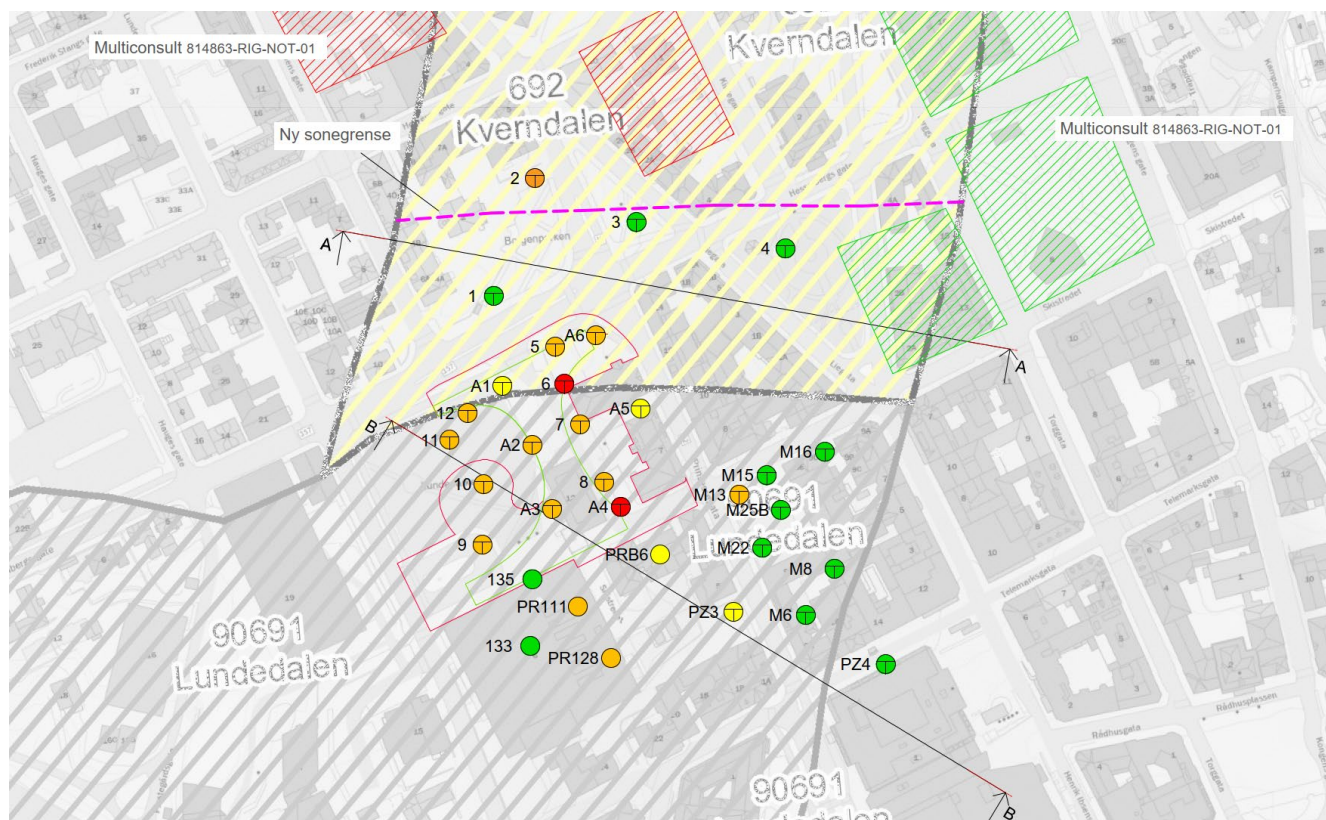
Figur 4.7 Ny avgrensing av faresonen Kverndalen. Utsnitt fra tegning 117933-3.

Vi vurderer dermed at det ikke er sammenhengende lag av sprøbruddmateriale i skråningen her, og at grensen for faresonen «Kverndalen» kan flyttes nord for borpunkt 3. Totalsondering i borpunkt 2 viser meget lav bormotstand. Til tross for at motstanden generelt er økende, kan vi ikke utelukke sprøbruddoppførsel i løsmassene her. Det er også påvist kvikkleire/sprøbruddmateriale i Liegata 9 [4]. Ny avgrensning av faresonen er vist på tegning 117933-3 og utsnitt i Figur 4.7

Da denne faresonen opprinnelig er tenkt mer som en hensynssone for utbygging enn en «tradisjonell» faresone som indikerer mulig fare for områdeskred, har vi valgt å ikke tegne inn et utløpsområde for denne sonen. Et utløpsområde for denne sonen tegnet etter kriterier i 1/2019 ville dekket et stort område av Skien sentrum, som tidligere ikke har vært berørt, og ville skapt mye unødige bekymring og ulempe ved videre utvikling av dette området. Fare for områdeskred og evt. utløp bør må vurderes ved tiltak innenfor faresonen.

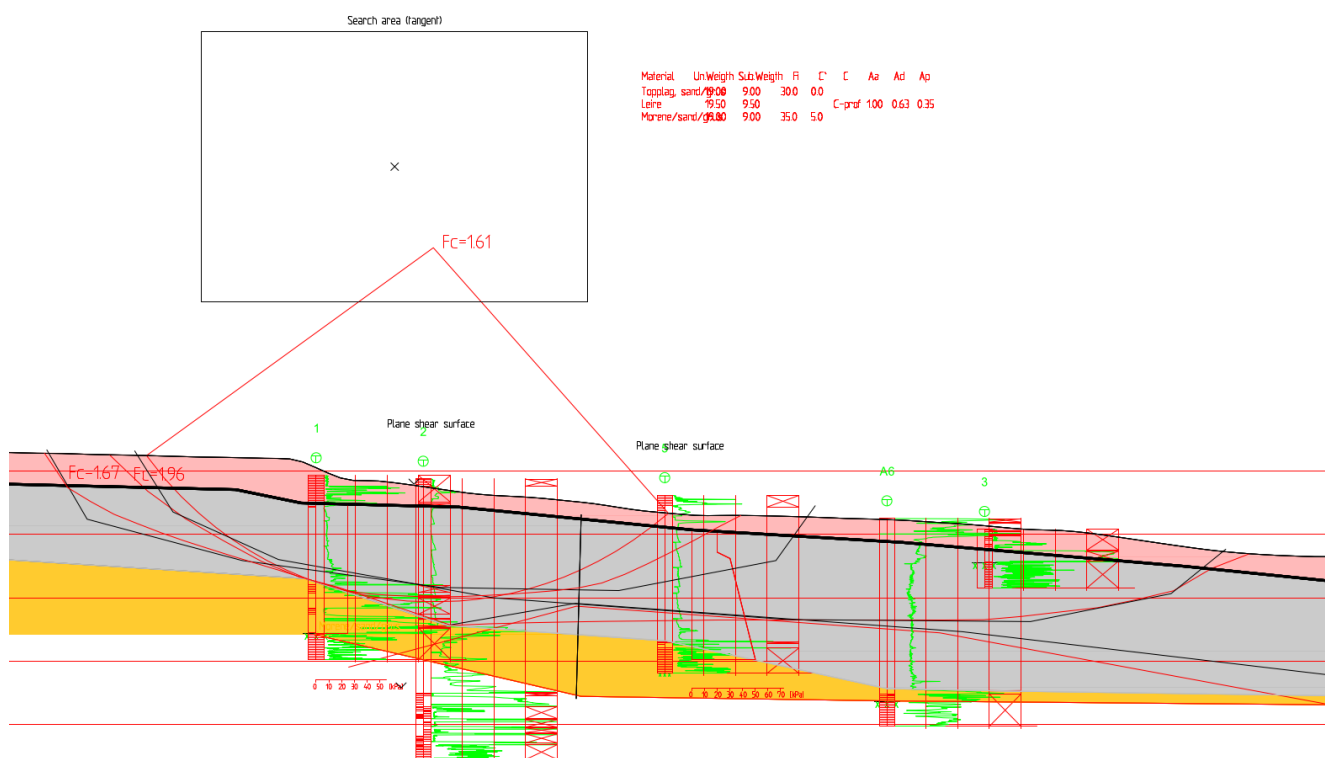
Figur 4.8 Utsnitt fra stabilitetsberegning i profil A.

I profil A har kritisk glideflate sikkerhetsfaktor ca. 1,6. Glideflaten er sirkulær og ca. 40 m lang på terrengnivå. Den starter et stykke ovenfor borpunkt 1 og kommer ut like nedenfor borpunkt 5, altså i den øvre delen av skråningen, der terrenghelningen er brattest. Sammensatte glideflater har høyere sikkerhet, da det ikke er tegn til noe sammenhengende svakere lag i skråningen. Utsnitt fra beregningen er vist i Figur 4.8.

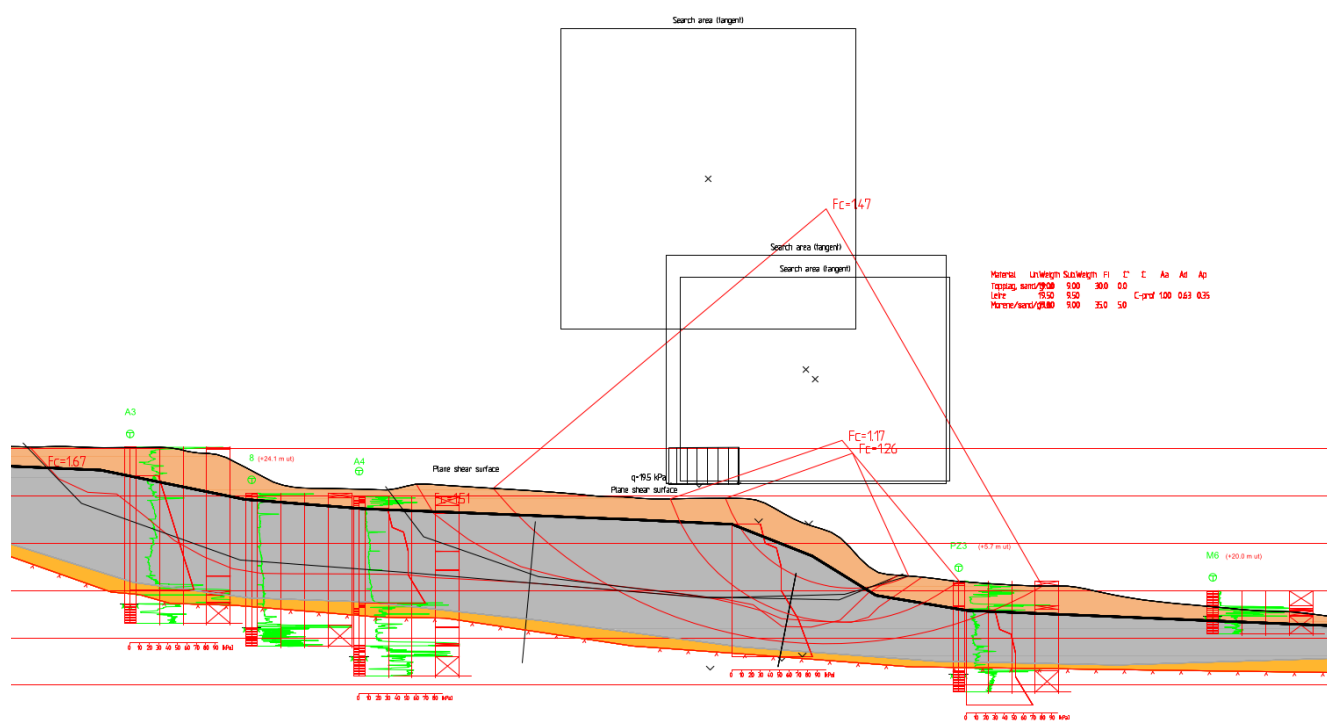
Figur 4.9 Utsnitt fra stabilitetsberegning i profil B.

I profil B er kritisk glideflate en relativt grunn, sirkulær glideflate lokalt i det bratteste partiet (mellom Ibsenhuset og Prinsessegata 5). Denne har sikkerhetsfaktor ca. 1,2 for glideflater som går ned i leire/siltlaget. Skråningen er ca. 8 m høy med gjennomsnittlig helning 1:2, lokalt brattere enn 1:1,5 der profilet er trykket, så det er ikke uventet at denne har lav sikkerhet. Ut ifra tolkning av grunnundersøkelser er det lite sannsynlig at det er sprøbruddmateriale helt ut i denne skråningen. Glidesirkler som berører planområdet direkte har sikkerhetsfaktor >1,4. Sammensatte glideflater har høyere sikkerhet enn sirkulære. Planlagt tiltak vil ikke forverre stabiliteten (effektiv avlastning av skråningstopp), og sikkerheten er dermed vurdert som tilfredsstillende.

Det er et lokalstabilitetsproblem i det nederste «trinnet», men vi vurderer at dette ikke berører planområdet. Som nevnt tidligere er beregningsprofilen trukket der skråningen er brattest, og størstedelen av skråningen har betydelig lavere helning.

Utsnitt fra beregningen er vist i Figur 4.9. Viste beregninger er fra en totalspenningsanalyse. Det er også gjort en effektivspenningsanalyse, som gir tilnærmet samme resultater.

I detaljprosjektet bør det vurderes nærmere om det bør gjøres noe med denne skråningen.
