Dato: 27.11.2024
Dokumentnr.: 118258n1 rev. 1
Prosjektnr.: 116043
Utarbeidet av: Eirik Hegland
Kontrollert av: Janne Reitbakk

Lier. Lierbyen områderegulering Områdestabilitetsvurdering, faresone Frogner

Foreliggende notat inneholder en vurdering av faresonen «320 Frogner».

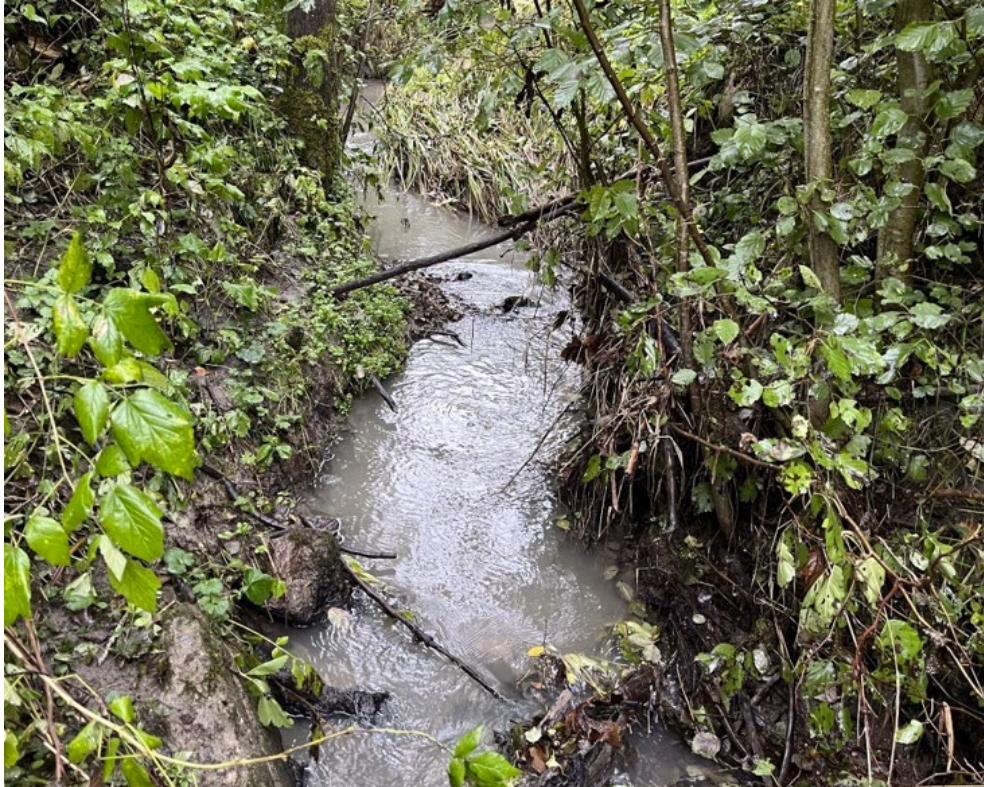
Figur 4.3 viser et bilde tatt oppstrøms punktet der bekken går i rør. Det er ikke synlig pågående erosjon, men vannet var noe misfarget/grått. Det er tilsynelatende lav gradient på bekkeløpet og liten vannføring i normalsituasjonen, og tettheten på vegetasjon ser ut til å forhindre betydelig erosjon. Trærne står i hovedsak vertikalt. Iht. beskrivelser og bilder i NVE ekstern rapport 9/2020 [9] faller våre observasjoner et sted mellom «ingen erosjon» og «litt erosjon». I klassifiseringen av faresonen, punkt 9, er det konservativt valgt «litt erosjon», fordi vi ikke har kunnet undersøke hele ravinen.

Figur 4.3 Bekken i bunn av ravinen nord for løснеområdet. Bildet er tatt mot sørvest, der bekken går videre ut i rør i nordøst

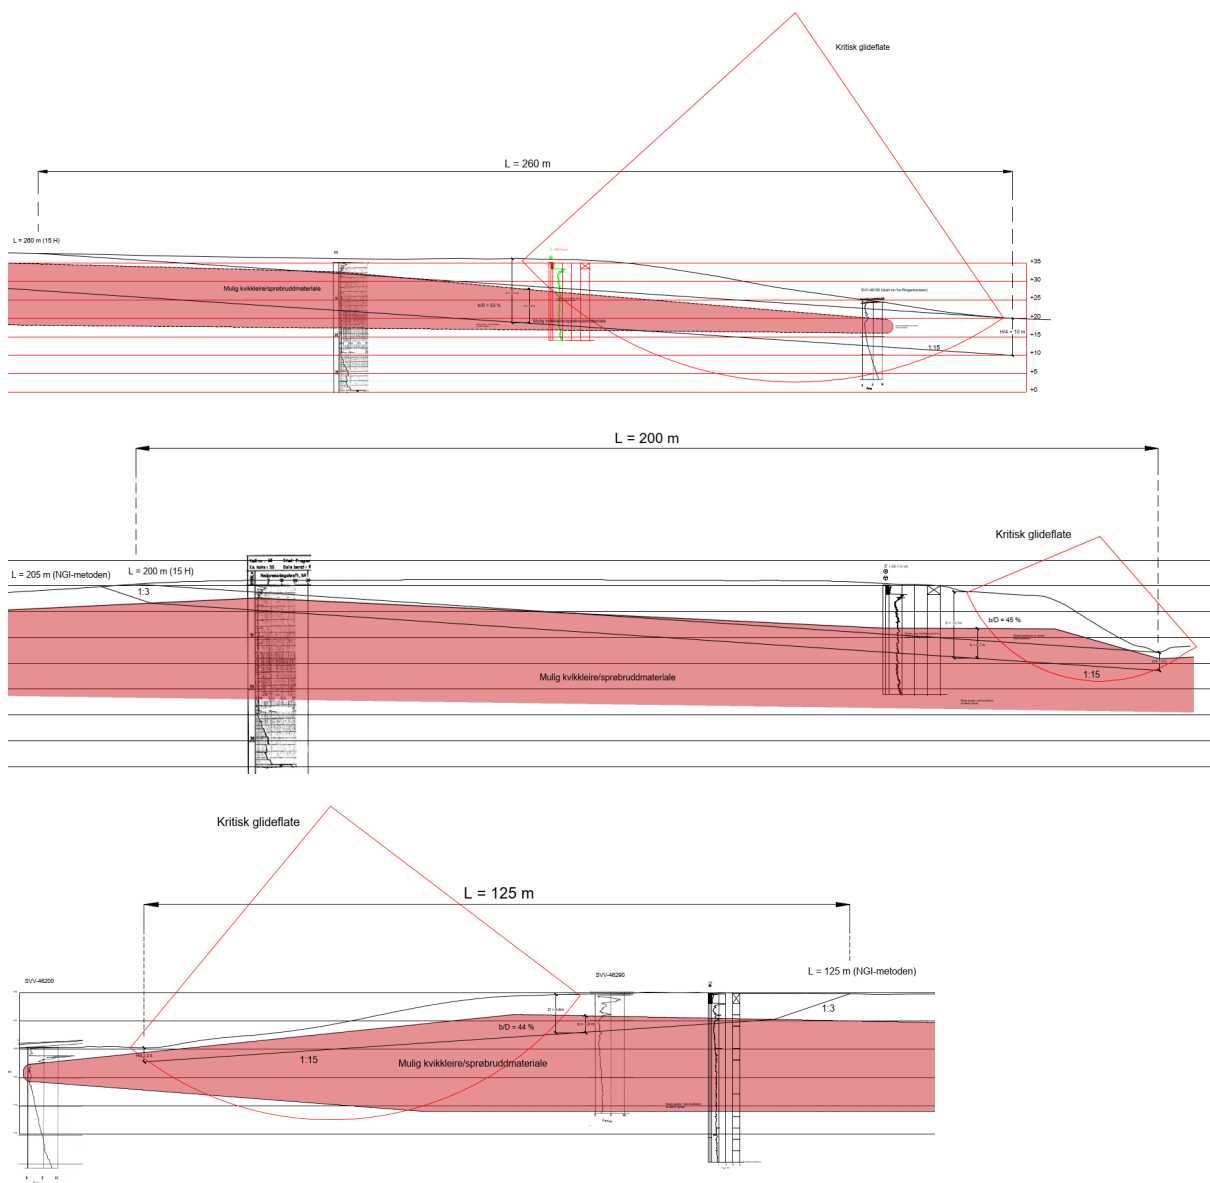
I profil 1 er det flere mulige tolkninger av hva skråningshøyden, H, er. Skråningsfoten er ikke tydelig definert, da terrenget gradvis blir brattere fra laveste punkt på jordet ved Ringeriksveien. Skråningstopp kan også tolkes som toppen av platået, eller der synlig fjell i dagen kommer opp ved Frognerlia. Skråningsfot er valgt omtrent der terrenget blir brattere enn 1:15 (ca. kote +20), og skråningstopp er valgt som den maksimale skråningshøyden opp til nederste veien i Frognerlia, hvor det antas at fjellet kommer opp (ca. kote +60). 0,25 H blir da 10 m. Avgrensingen av løснеområdets utstrekning med NGI-metoden gir en lengde, L, på ca. 450 m. Med kriteriet 15 H derimot, blir L mindre, ca. 260 m, og løснеområdet begrenses derfor til denne lengden. Tolkning av lagdeling og vurdering av L i profil 1 er vist på tegning 118258-100 og på Figur 4.6.

I profil 2 er skråningshøyden mer definert. Tolkning av lagdeling og vurdering av L er vist på tegning 118258-101 og på Figur 4.6. Kriteriet 15 ganger H gir en marginalt mindre L enn NGI-metoden, ca. 200 m. Profil 2 anses som representativt for hele ravinen, da høydeforskjellen er tilnærmet lik.

I profil 3 kan L begrenses med NGI-metoden i forhold til 15 H, til ca. 125 m. Tolkning av lagdeling og vurdering av L er vist på tegning 118258-102 og på Figur 4.6.

Figur 4.6 Tolkning av mulig kvikkleire/sprøbruddmateriale og mulig retrogressiv skredutvikling iht. NGI-metoden og 15 H, i profil 1 (øverst), profil 2 (midten) og profil 3 (nederst).

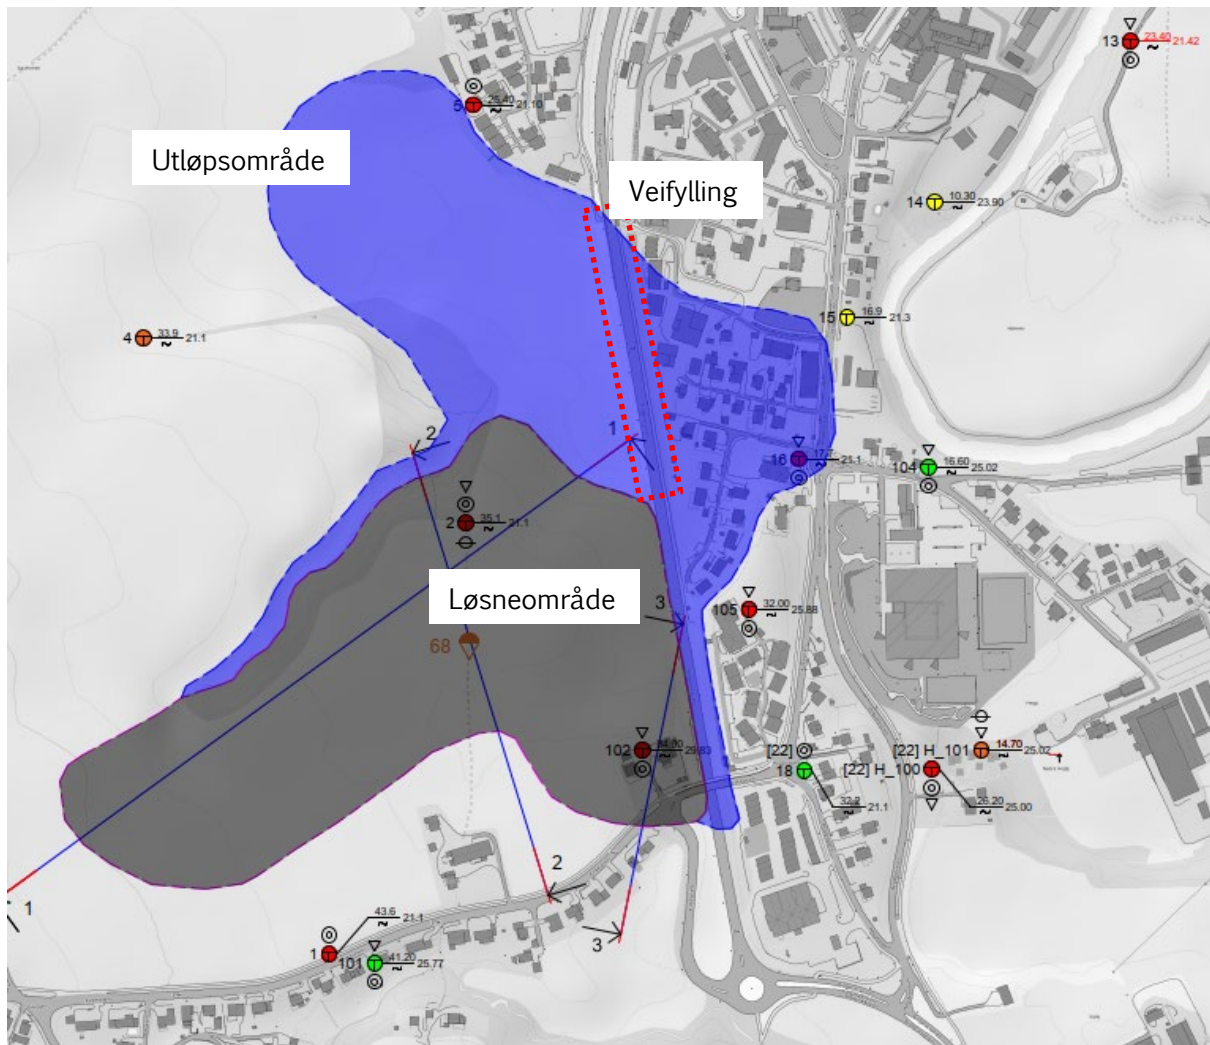
Løsneområdet er justert noe i forhold til tidligere vurdering, men er ikke betydelig endret. Avgrensning av løснеområde er vist på tegning 118258-1 og på Figur 4.8.

Figur 4.8 Ny avgrensning av løsne- og utløpsområde.

Det er spesielt stor usikkerhet rundt avgrensingen av utløpsområdet øst for Ringeriksveien. Det antas at Ringeriksveien delvis vil fungere som en barriere der den ligger på en flere meter høy fylling. Vi har i dette oppdraget ikke tilstrekkelig med ressurser eller grunnundersøkelsesdata til å vurdere dette i større detalj.

Faresonen er nå fullstendig utredet, men utredningen er basert på relativt få datapunkter. Supplerende grunnundersøkelser kan potensielt begrense utstrekningen på løsne- og utløpsområder og gi mer nøyaktige stabilitetsberegninger.

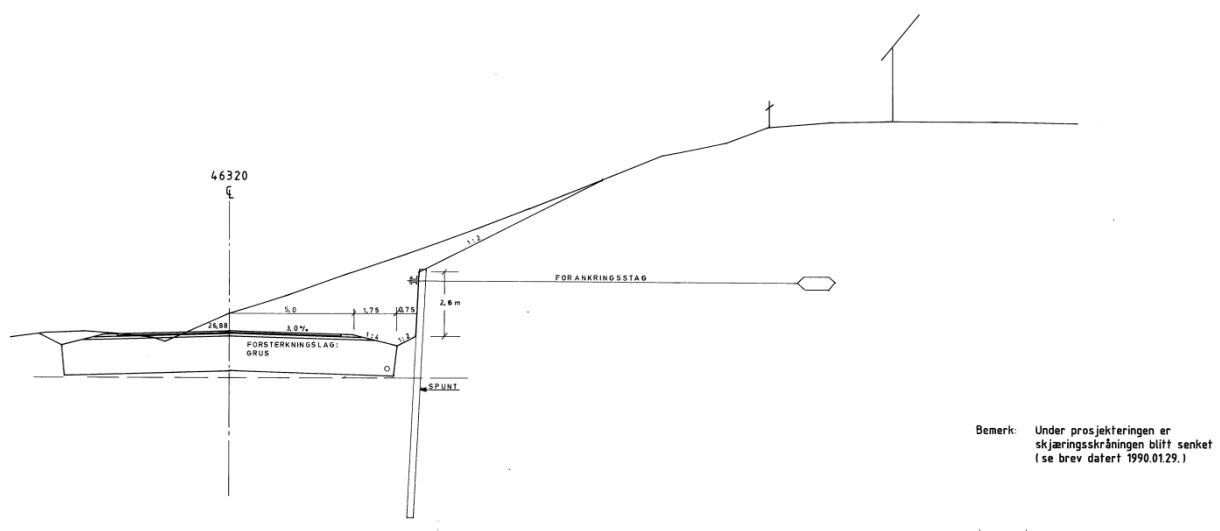
Skråningen fra Kirkeveien 4, ned mot Ringeriksveien, er ikke vurdert her. Rapport fra Statens vegvesen, ref. [7], viser at denne skråningen er sikret med en permanent stagforankret spunt, og det forutsettes dermed at denne skråningen er tilstrekkelig sikret. Et utsnitt fra prosjektert løsning er vist på Figur 4.9.

Figur 4.9 Utsnitt fra prosjektert spuntvegg i skråningen øst for Kirkeveien 4 [7].

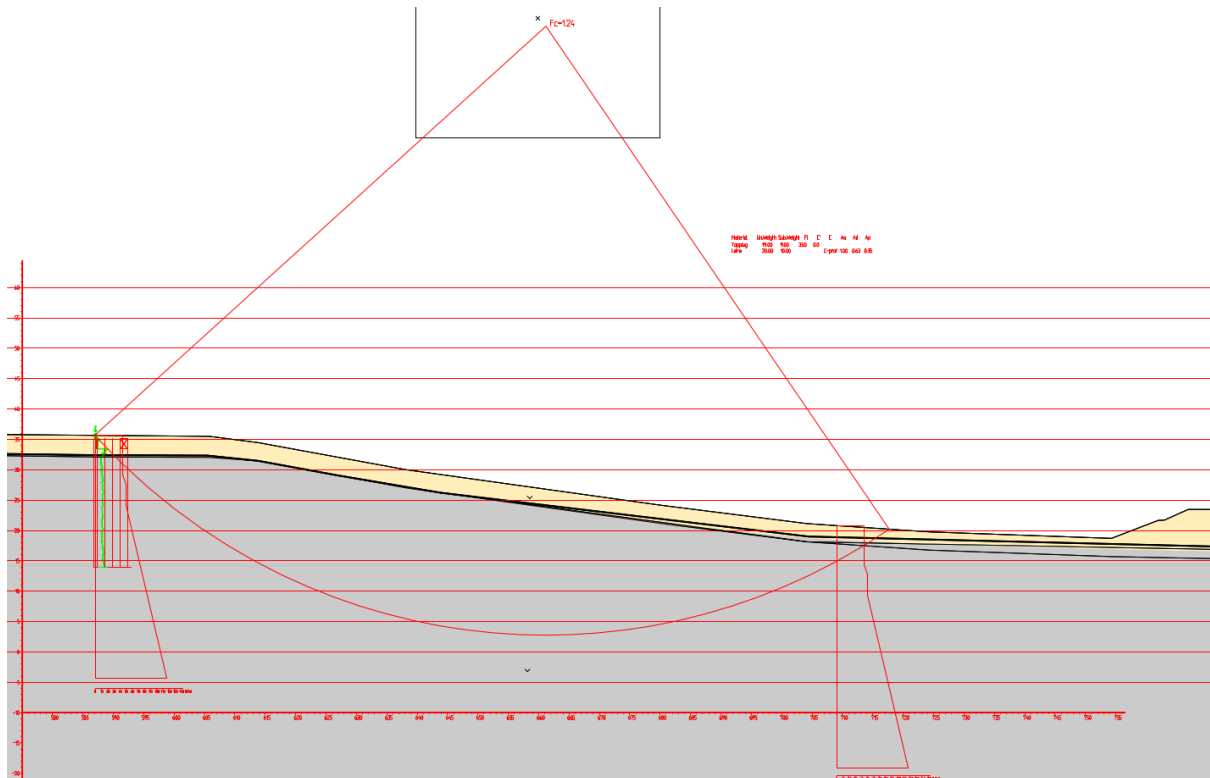
Figur 4.10 Utsnitt fra beregning 1 (profil 1, udrenert). Oppnådd sikkerhetsfaktor 1,24.

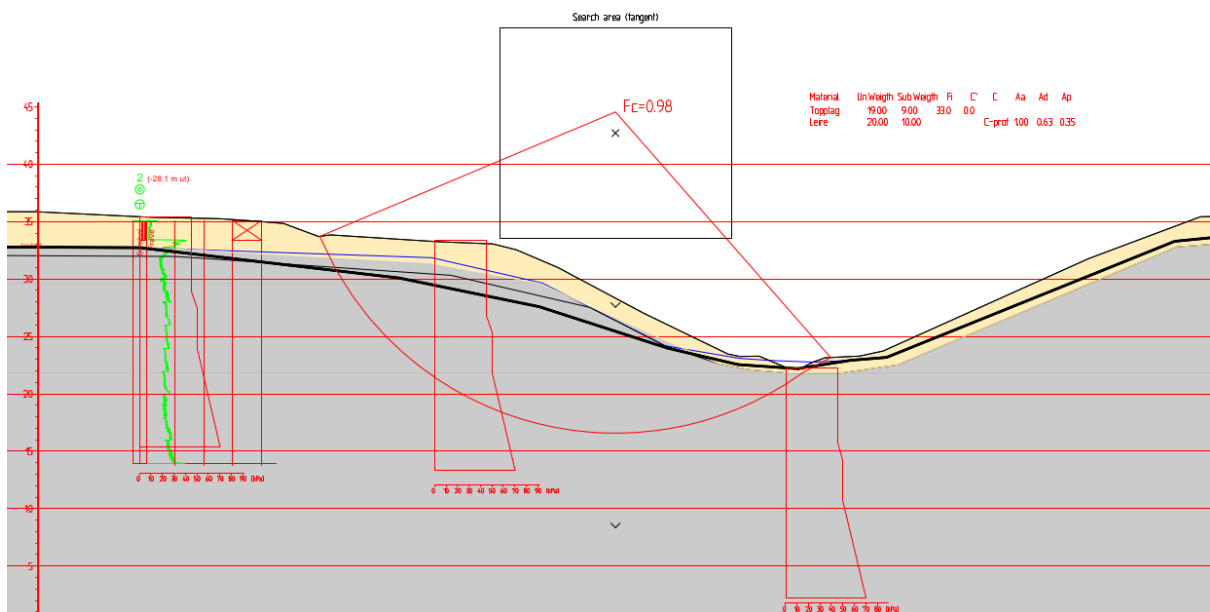
Figur 4.11 Utsnitt fra beregning 3 (profil 2, udrenert). Oppnådd sikkerhetsfaktor 0,98.

Sikkerheten er tilnærmet 1,0 i ravinen (profil 2), som er å forvente i naturlige skråninger formet av erosjon. Dette er med andre ord det mest kritiske elementet i faresonen. I profil 1 og 3 er sikkerhetsfaktor større enn 1,2.
