TIL: Elida AS  
v/David Herman

Dato: 25.02.2021  
Dokumentnr: 115194n3  
Prosjekt: 113010  
Utarbeidet av: Jon Adersen Gulbrandsen  
Kontrollert av: Knut Erik Lier

## **Grimstad. Boddgaten 2-4 Vurdering områdestabilitet**

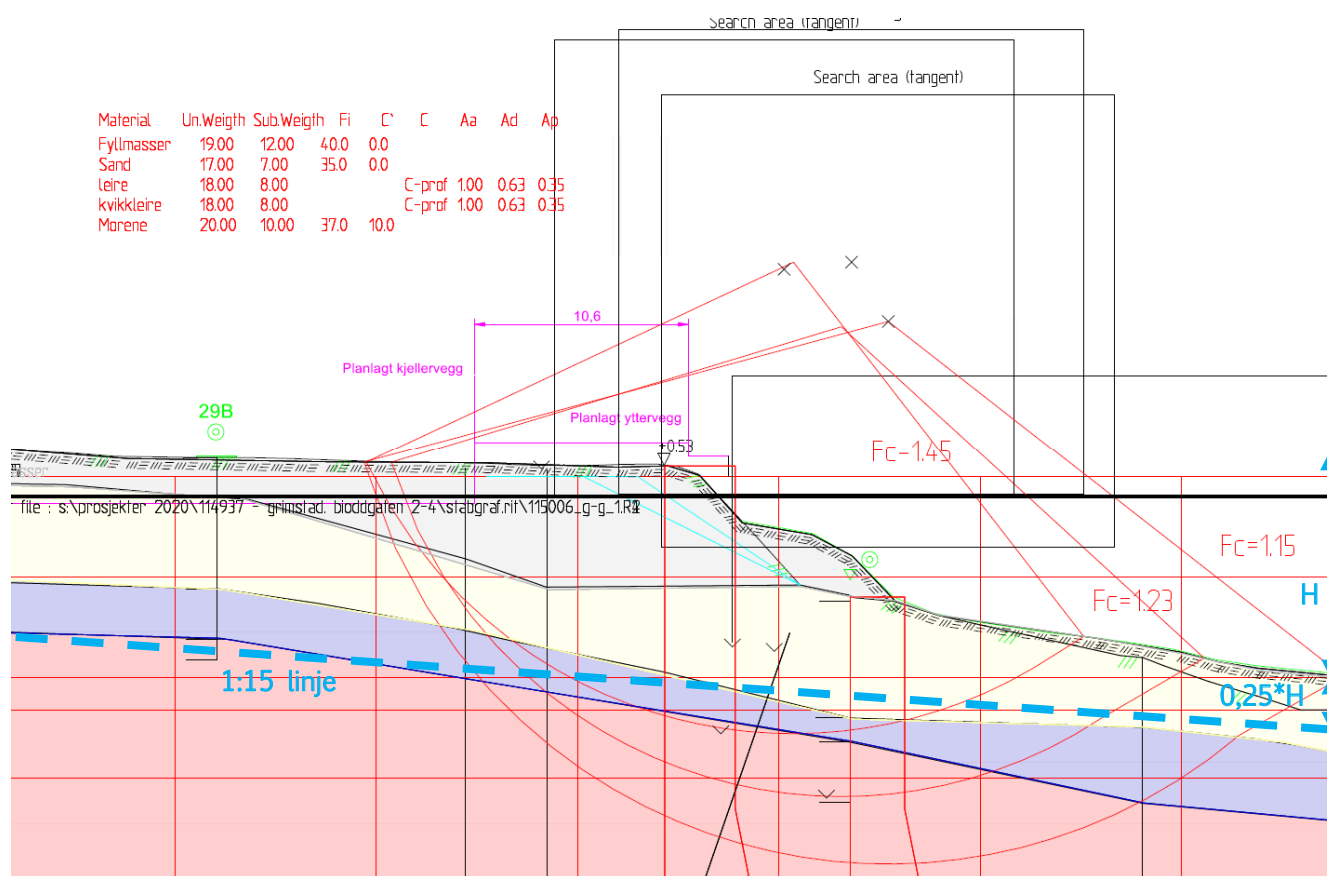
Figur 2. Totalspenningsanalyse for dagens situasjon, profil G-G (beregning 115006\_g-g\_1 ref. [7]).

Figur 2 viser utsnitt av stabilitetsberegning i profil G-G, der 1:15 linjen er tegnet  $0,25 \cdot H$  under skråningsfoten. Skråningshøyden  $H$  er bestemt fra tåen av de dypeste glidesirklerne på ca. kote -10 og opptil overkant fylling på ca. kote +1. Dette gir  $H=11$  m lagt til grunn for vurdering av løsneområdet.

Da laget med sprøbruddmaterialer/kvikkleire ligger dypere enn 1:15 linjen i bakkant av aktuelle glidesirkler, vurderes aktuell skredmekaniske å være rotasjonsskredd. Dette gjelder i samtlige beregninger i profil B-B, C-C, G-G og H-H.

For rotasjonsskred vurderes lengde av løsneområdet som maks.  $5 \cdot H$ . For en skråningshøyde på 11 m fås da et løsneområde på ca. 55 m.

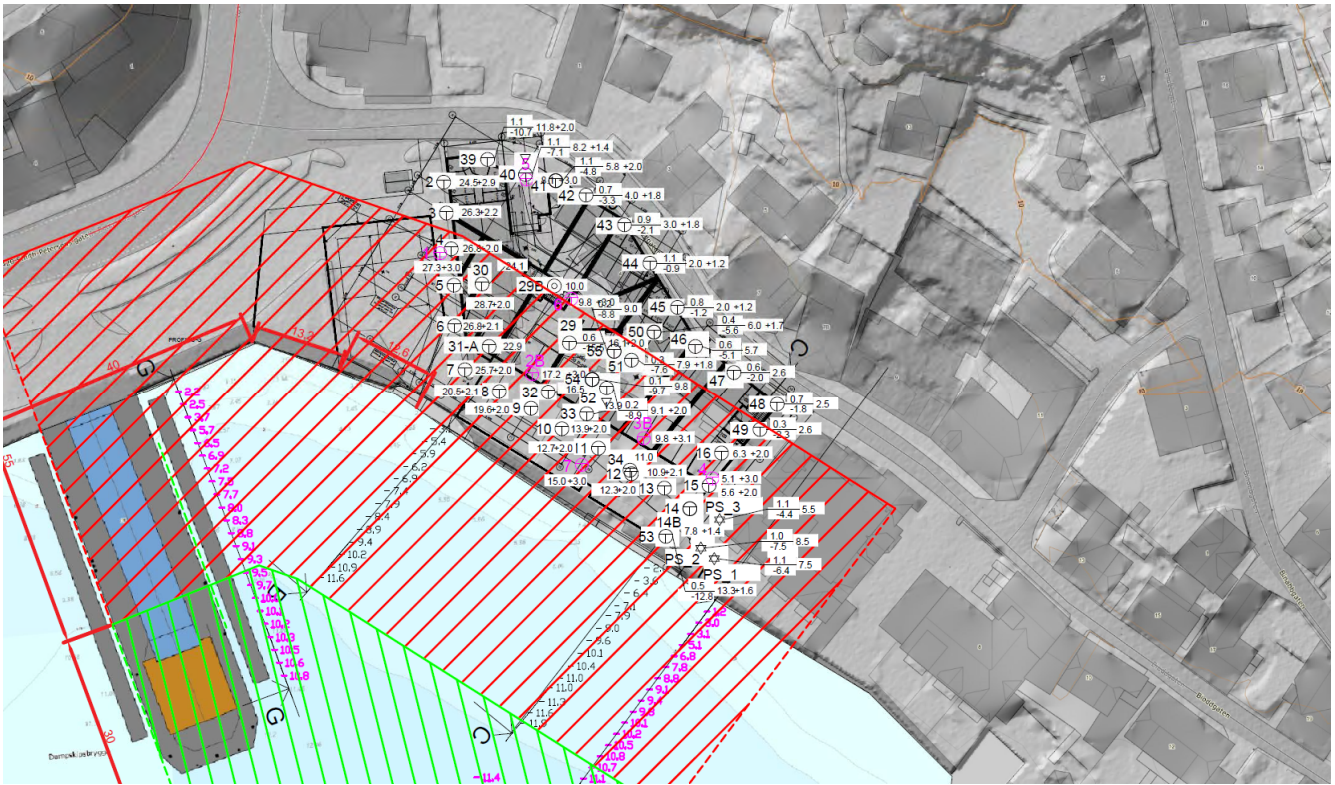
Figur 3. Kartlagt kvikkleiresone (løsneområde og utløpsområde).

Figur 3 viser omriss av innledende kartlagt kvikkleiresone, som består av både kartlagt løснеområde (rødt skravert område) og kartlagt utløpsområde (grønt skravert område). Lengde av løснеområdet er 55 m og lengde av utløpsområdet er 30 m, ref. avsnitt 4.1.

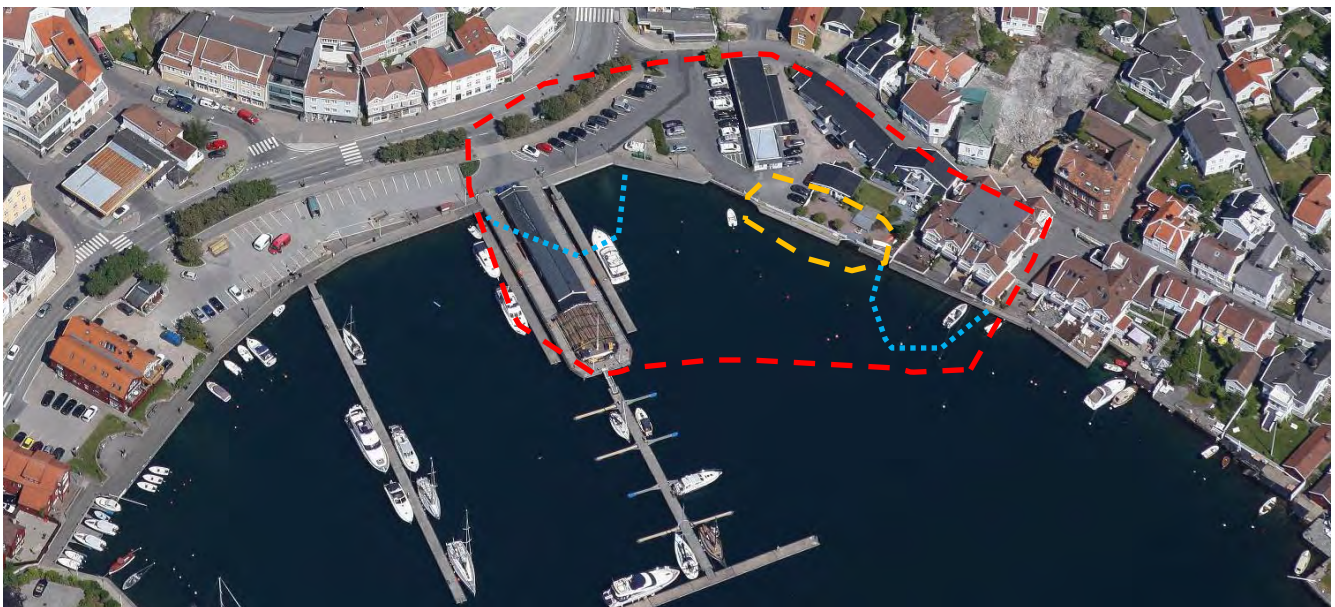
Figur 4. Område som er vurdert stabilitetsmessig å kunne påvirke byggeprosjektet.

For innledende klassifisering av kvikkleiresonen er det tatt utgangspunkt i området markert med rød stiplet linje på figur 4. Dette gir konsekvensklasse alvorlig, faregradsklasse lav og risikoklasse 3, se evt. klassifisering i vedlegg 1.

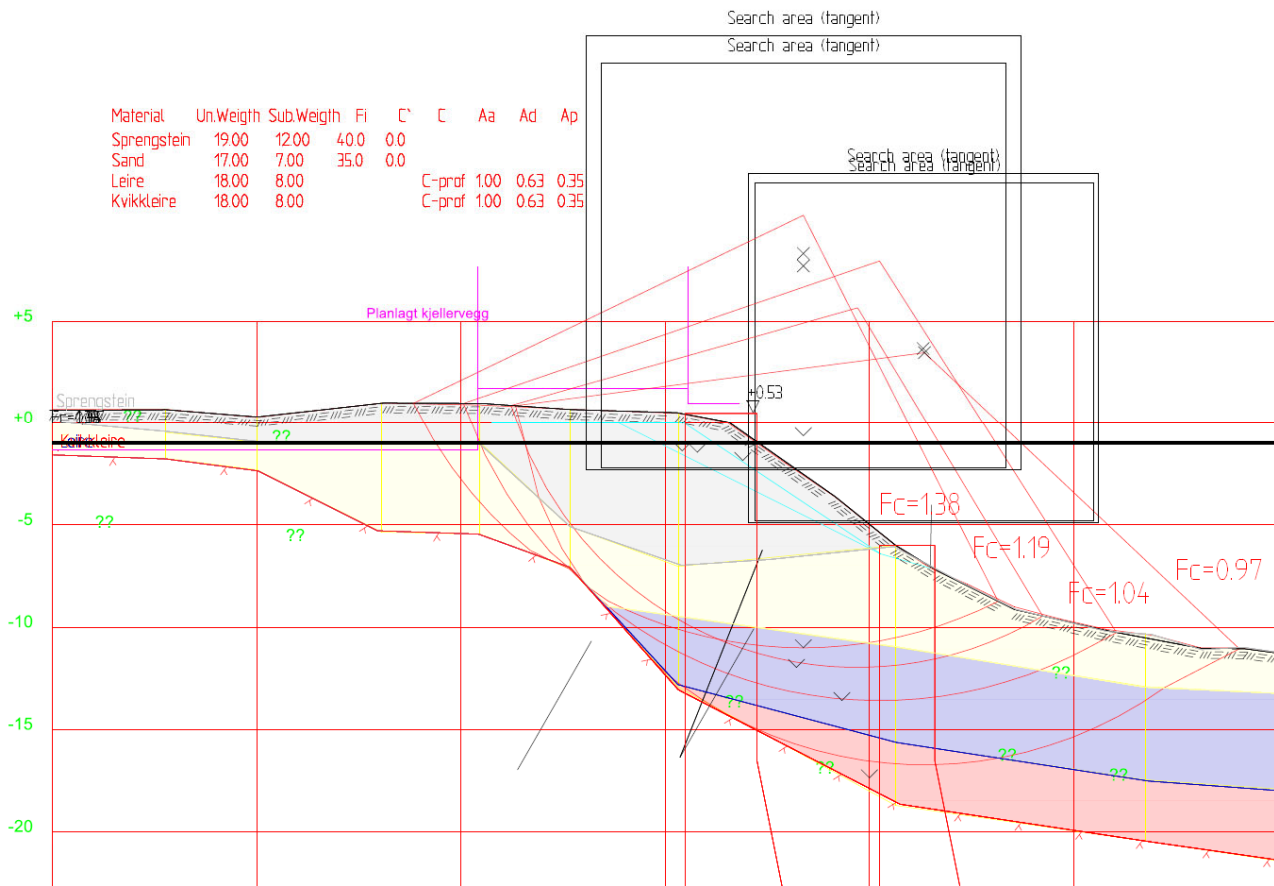
Figur 8. Totalspenningsanalyse for dagens situasjon, profil C-C (beregning 115006\_c-c\_1 fra [7]).

Utførte beregninger for dagens situasjon før utførelse av sikringstiltak er vist på figur 7 t.o.m. 10. Som det ses viser utførte beregninger veldig lav sikkerhet for utførte totalspenningsanalyser på ca.  $F=1,05$  til  $F=1,15$  for kritisk glidesirkler i de ulike beregningene. Profil B-B og C-C utenfor tomta er mest kritiske. I profil G-G inne i bukta fås litt høyere sikkerhet pga. noe slakere/grunnere sjøbunn. Profil H-H viser også noe høyere sikkerhet basert på grunnere bergdybder registrert ved utførte kontrollboringer på nabotomta i øst ved profil H-H.

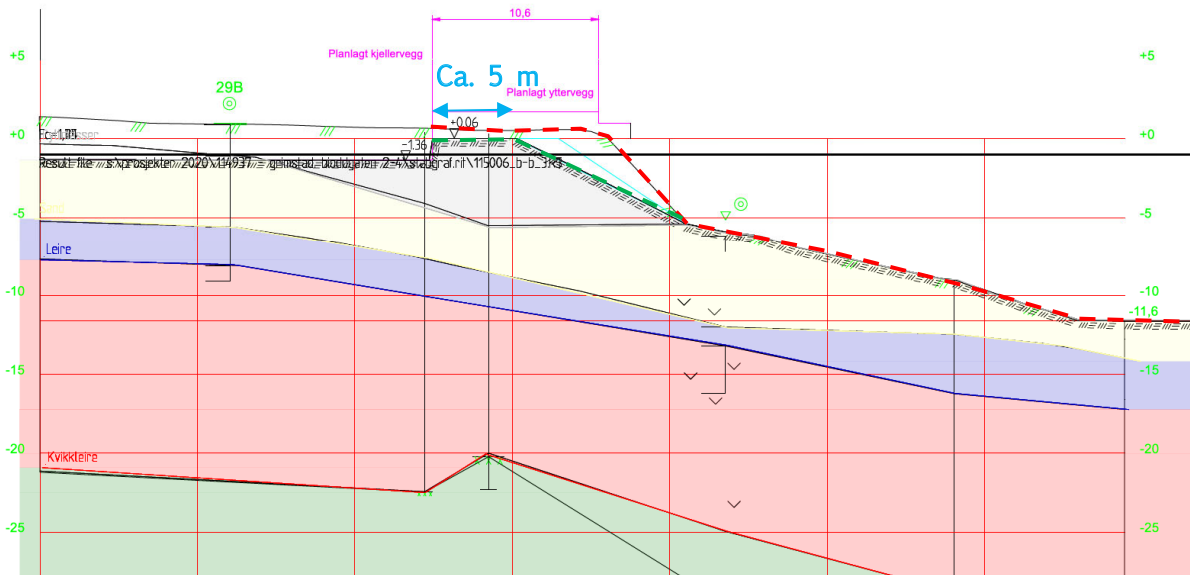
Figur 11. Prinsippnutt for utslaking av skråning og senking av terreng topp skråning ved profil B-B.

Figur 11 og 12 viser hhv. prosjekterte tiltak i sjøfronten nedenfor det aktuelle byggeprosjektet, samt i sjøfronten i en sone øst for tomtegrensa. På figurene er innmålt sjøbunn vist med rød stiplet linje, mens prosjekterte tiltak er vist med grønn stiplet linje.

Prosjekterte tiltak i sjøfronten nedenfor byggeprosjektet består i en avlastning og utslaking av fyllingsfronten, samt erosjonssikring. Sør for tomtegrensa er det prosjektert sikringstiltak bestående i utslaking av nedre del av fyllingsfronten kombinert med motfylling og erosjonssikring.

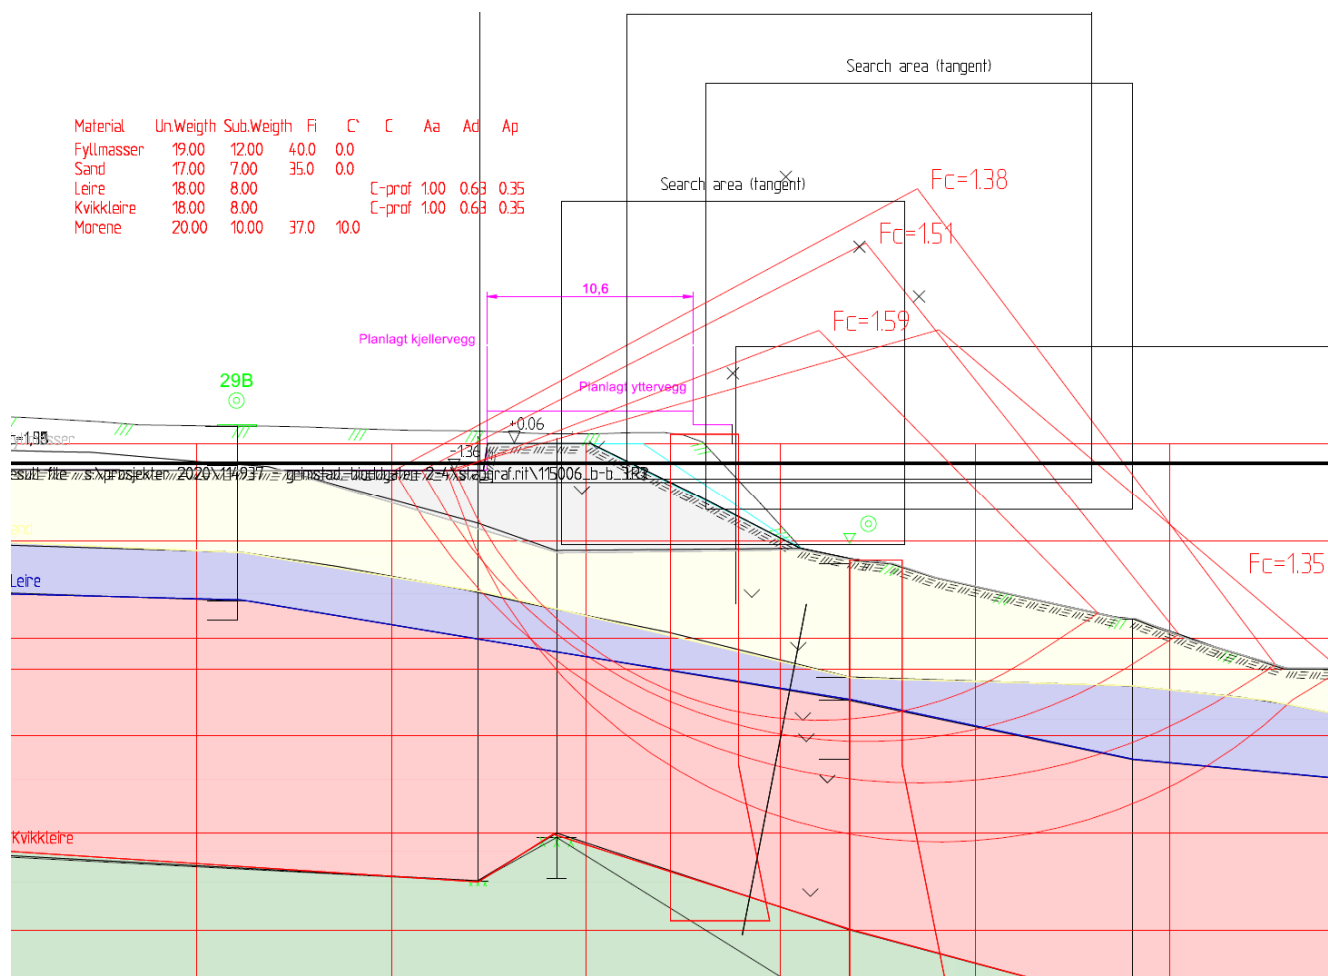
Figur 13. Totalspenningsanalyse for prosjekterte tiltak, profil B-B (beregning 115006\_b-b\_3 fra [7]).

Figur 13 og 14 viser sikkerhet for prosjekterte tiltak i sjøfronten nedenfor byggeprosjektet. Figur 15 viser prosjekterte sikringstiltak i sjøfronten umiddelbart øst for tomta.

Resultatene viser for samtlige beregninger viser tilfredsstillende sikkerhet iht. prosentvis forbedring for kurven «vesentlig forbedring» på figur 6. Lokale gledesirkler som går ut nær fyllingsfronten viser tilfredsstillende sikkerhet iht. krav i Eurokode 7 med sikkerhetsfaktor på  $F=1,4$  eller høyere.

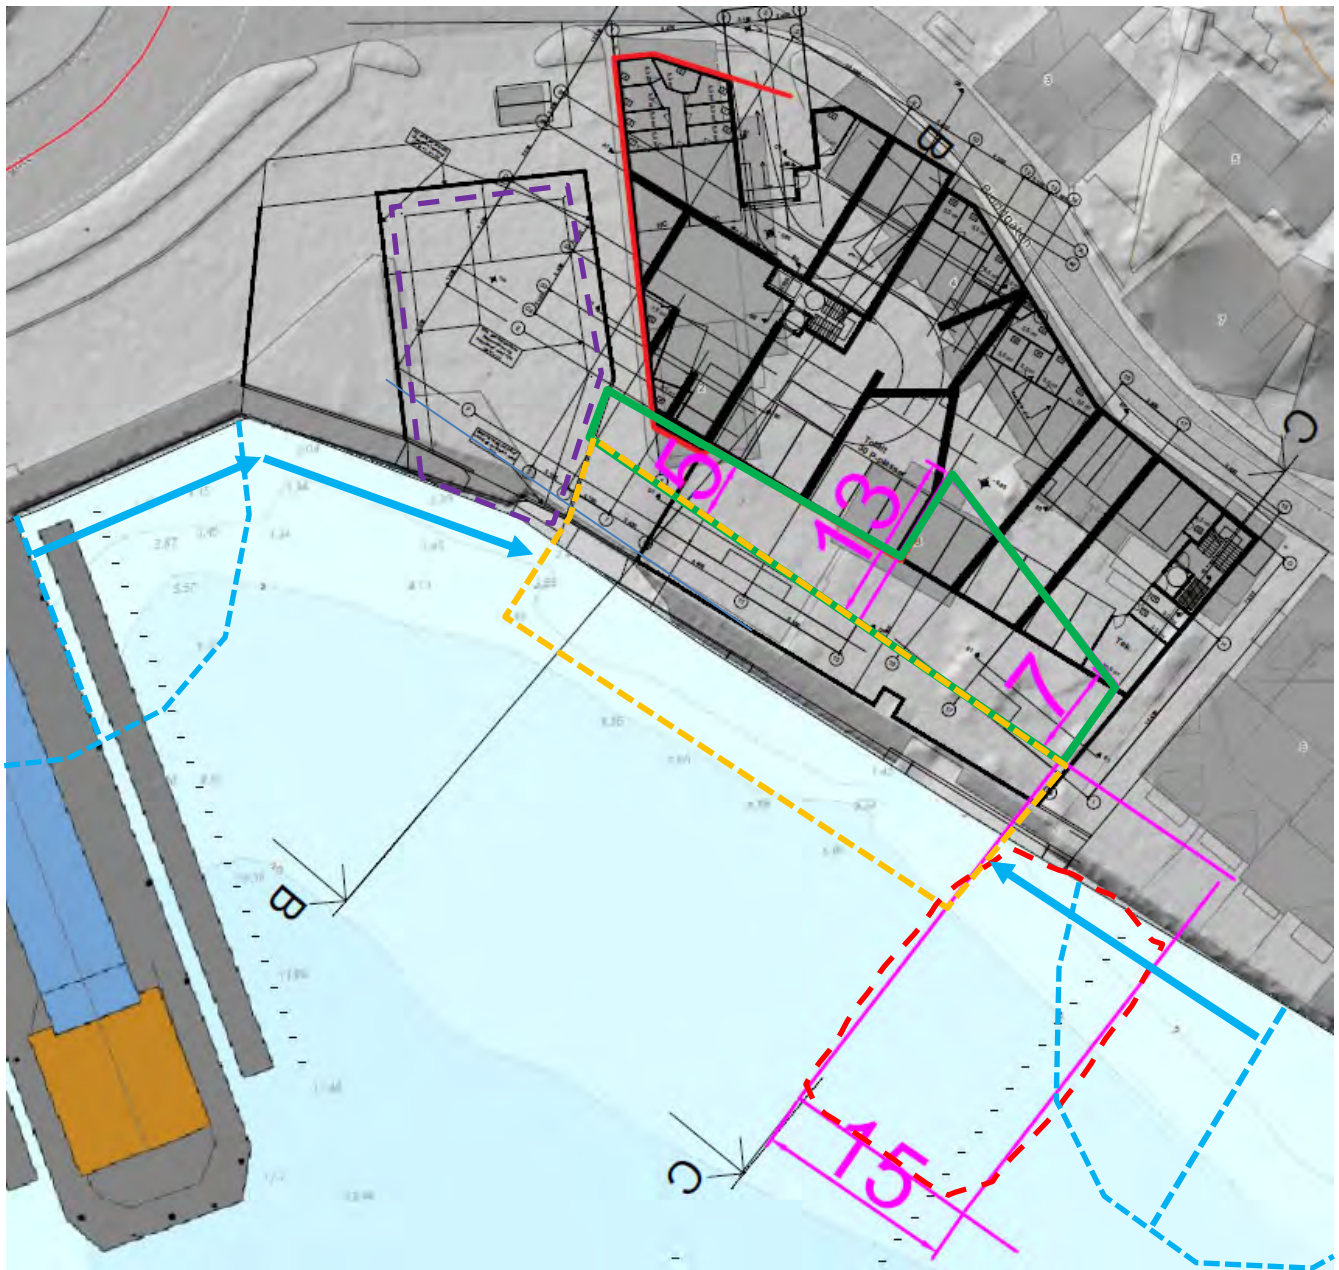
Figur 16. Skisse med anbefalte sikringstiltak.

Figur 16 på neste side viser situasjonstegning, der prosjekterte sikringstiltak er skissemessig vist. Avlastning av skråningstoppen og utslaking av fyllingsskråningen i sjøfronten nedenfor byggeprosjektet er vist med hhv. grønn linje og oransje stiplet linje. Omriss av prosjektert motfylling ved tomtegrensa i øst er vist med rød stiplet linje og omriss av planlagt lagune i vest er vist med lilla stiplet linje.

På figuren er et mulig skred inne i bukta vist med turkis stiplet linje på figur 16. Ved å ivareta 3D effekter vurderes sikkerheten mot et skred umiddelbart vest for lagunen som tilfredsstillende (her er det kun lange glidesirkler som ikke viser tilfredsstillende sikkerhet). Utførte beregninger viser imidlertid ikke tilfredsstillende sikkerhet for et ras lenger inne i bukta (vist med turkis på figur 16). Sideveis utbredelse av et evt. skred er vurdert å kunne skje med en linje på 1:3 eller brattere fra underkant glidesirkel (utbredelse skjer over kvikkleirelaget). Et mulig ras i vest vurderes da ikke å kunne påvirke byggeprosjektet.

Et mulig skred øst for tomta er også vist med turkis stiplet linje på figur 16. Utførte beregninger viser som tidligere nevnt ikke tilfredsstillende sikkerhet for et ras i profil H-H ved tomtegrensa i øst. Sideveis utbredelse av et evt. skred er igjen vurdert å kunne skje med en linje på 1:3 eller brattere fra underkant glidesirkel (utbredelse skjer over kvikkleirelaget). Et mulig ras i øst vurderes da heller ikke å kunne påvirke byggeprosjektet.
