# GEOTEKNISK NOTAT – vurdering av områdestabilitet, rev. 01

Kjellstadveien 13, Lier

**DMR-saksnr.:** 21-0025

## Geoteknisk notat, rev. 01: Kjellstadveien 13, Lier

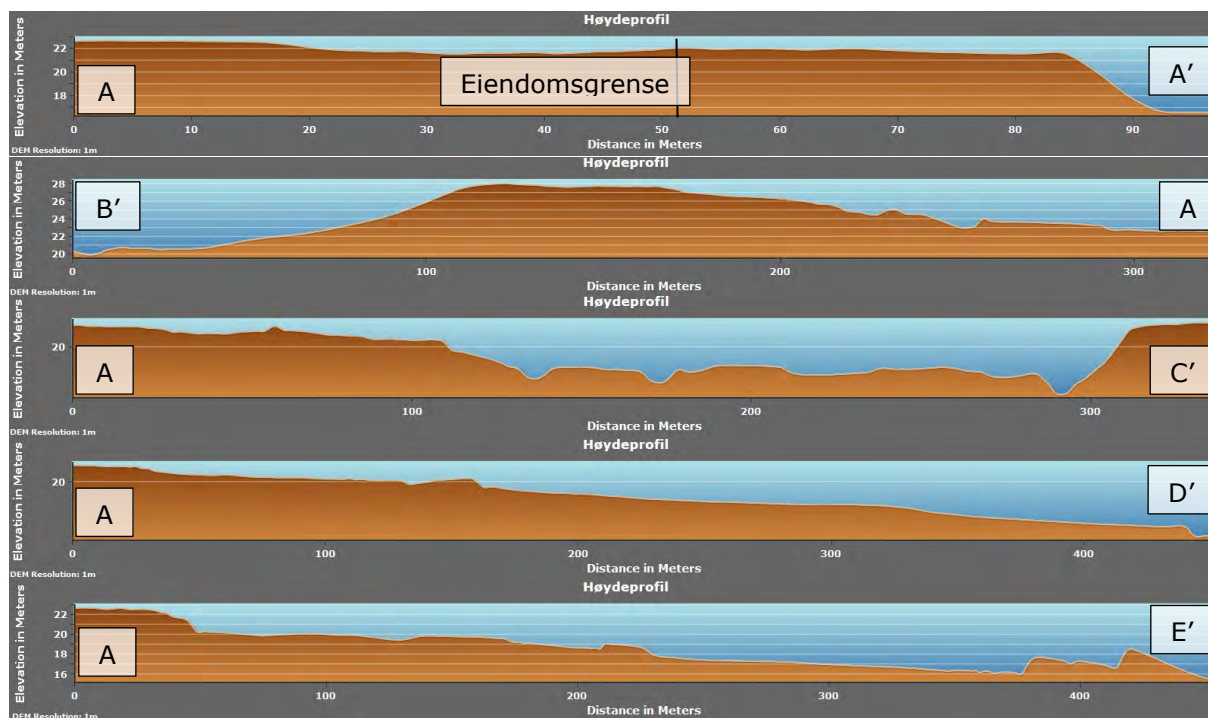
**Figur 3.2** Høydeprofiler fra tiltaksområdet, ref. [7]. Snitt A-A' er kritisk.

Kritiske skråninger er vurdert i kap. 3.3. Snitt A-A' er vurdert som kritisk hvor tiltaksområdet ligger i influensområdet for et skred som potensielt initieres på skråningstopp eller i skråningsbunn (i elva).

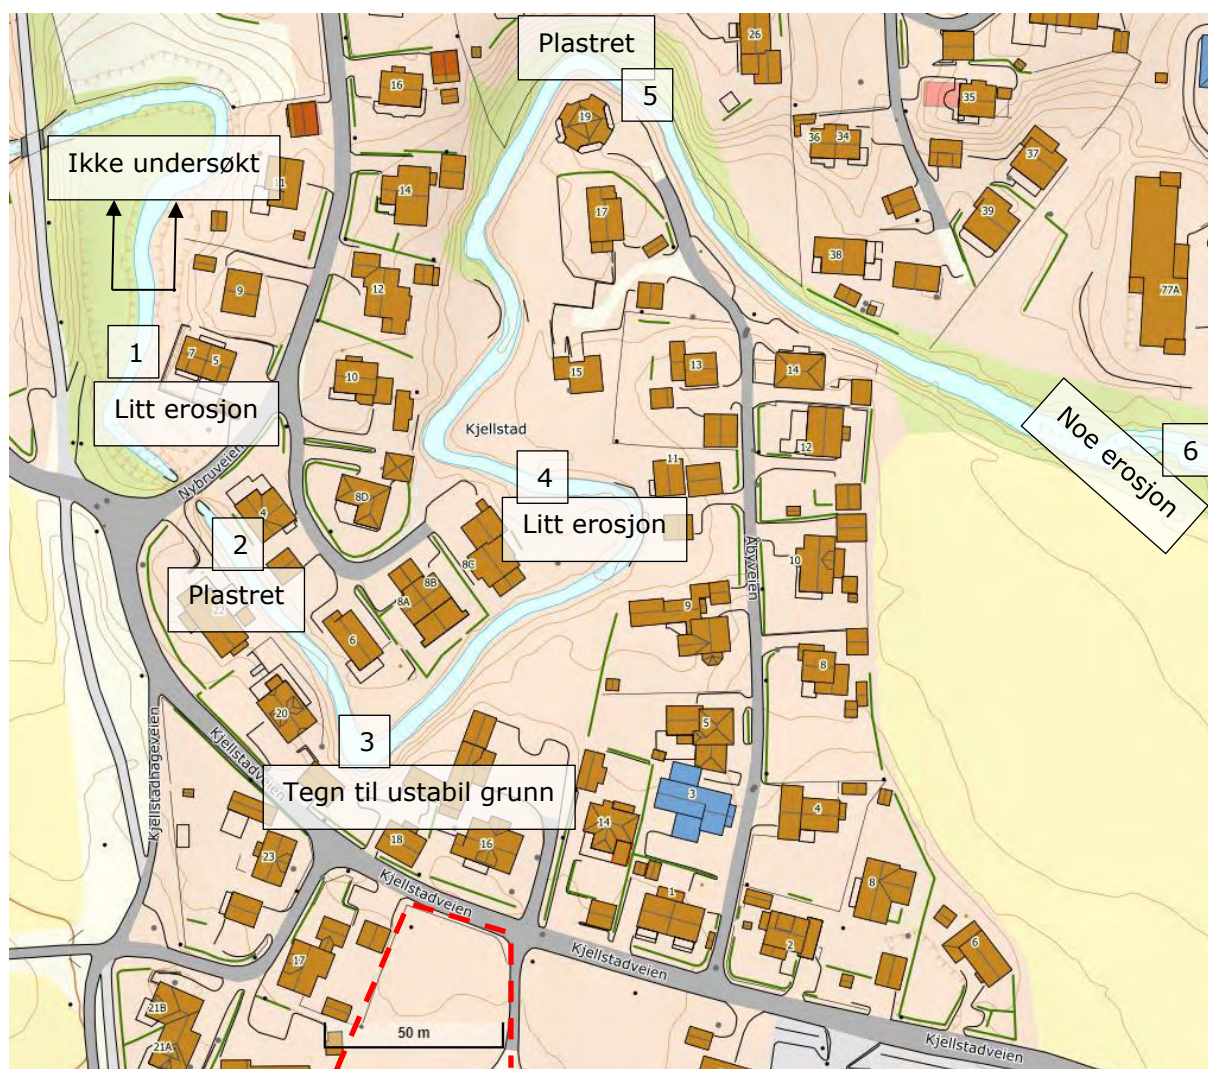
**Figur 3.3:** Oversiktsbilde over punkter observert på erosjonsbefaring. Nummer viser til Figur 3.4.

Større deler av det undersøkte området i Sandakerelva er plastret. På områder hvor det ikke er plastret er det tegn til erosjon.

Ved Kjellstadveien 18 var det ikke tegn til erosjon, da skråningen er delvis plastret. Det var derimot tegn til bevegelse i grunnen, i form av overflateutglidninger ved skråningstopp. Fra grunnundersøkelser er det her avdekket kvikkleire fra omtrent tre meter under terreng til minimum 20 meter under terreng. Det antas at det er kvikkleire også i dypere lag. Boringen ble avsluttet ved en dybde på 40 m (borpunkt T5).

Den østligste delen av elva har områder med kraftig erosjon og utglidninger. Borpunkt T7 (se Figur 3.5) viser ikke kvikkleire i sonderingen som er nærmest dette området. Dette avkrefter imidlertid ikke at det er kvikkleire i området rundt.

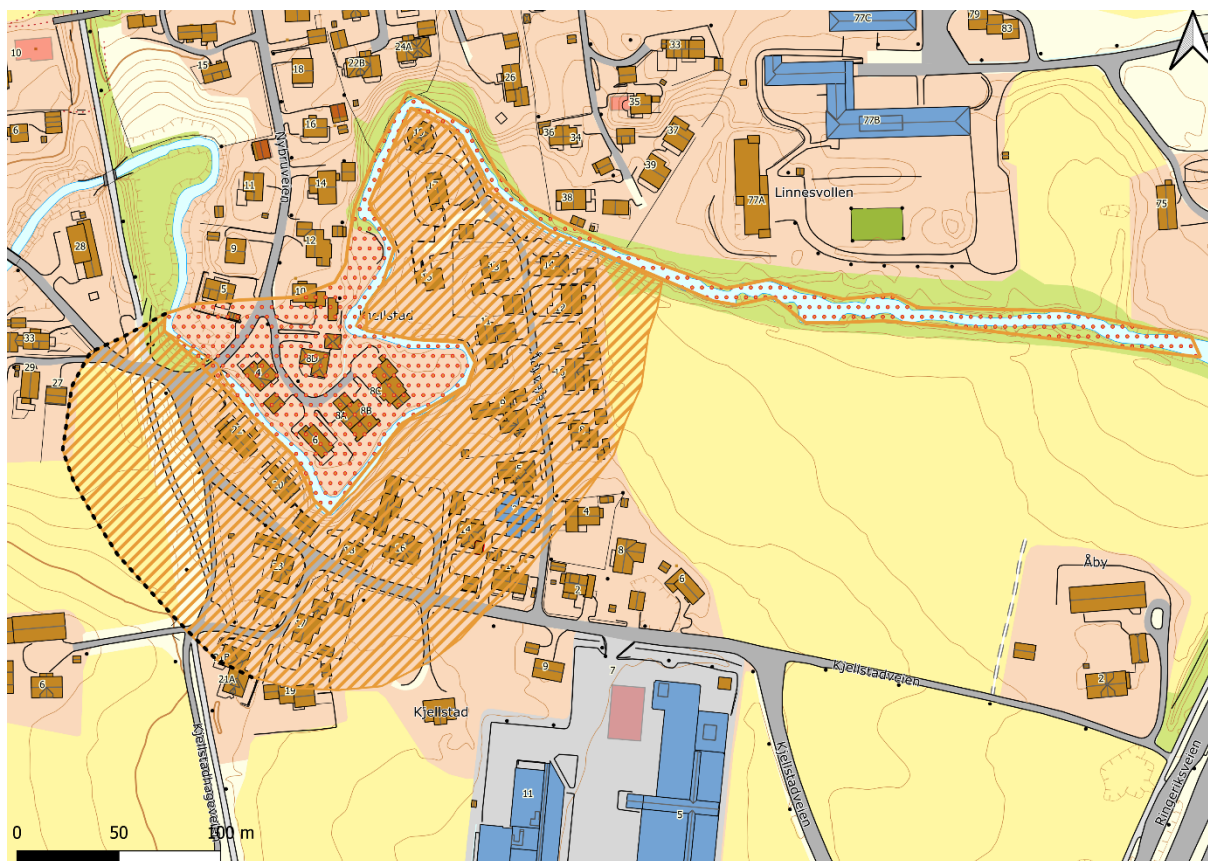
Løsneområdet lengde,  $L$ , defineres som  $15H$ . Hvor  $H$  er høyden av skråningen. I prosjektets tilfelle er skråningshøyden i Snitt A-A' definert som seks meter. Det betyr at løsneområdet er definert som 90 meter, Figur 3.7. På bakgrunn av at elven er meandrerende, samt at det generelt er små høydeforskjeller er sonen blitt avgrenset basert på  $15H$ -regelen, samt noe skjønn.

Mot vest er kvikkleiresonen markert med stiplet linje. Dette indikerer at sonens utbredelse kan være større enn det som er tegnet opp. Det er ikke utført grunnundersøkelser vest for Kjellstadveien 18 (borpunkt T5). Sonen er nå avgrenset basert på et løsneområde som er 90 meter definert fra flere punkter i Sandakerelva. I vest og sørvest er sonen avgrenset basert på aktsomhetsområdet fra tiltaksområdet. Det er ikke utført grunnundersøkelser i vest (vestlig del av snitt B'-A), men basert på avstanden mellom skråningen og tiltaksområdet så anses det som lite sannsynlig at et potensielt skred fra denne kanten vil nå tiltaksområdet. Dersom det avdekkes kvikkleire i dette området i forbindelse med fremtidige tiltak, kan det være hensiktsmessig å utarbeide tilgrensende faresoner.

**Figur 3.7** Løsne- og utløpsområde. Løsneområdet er skravert og utløpsområdet prikkete.

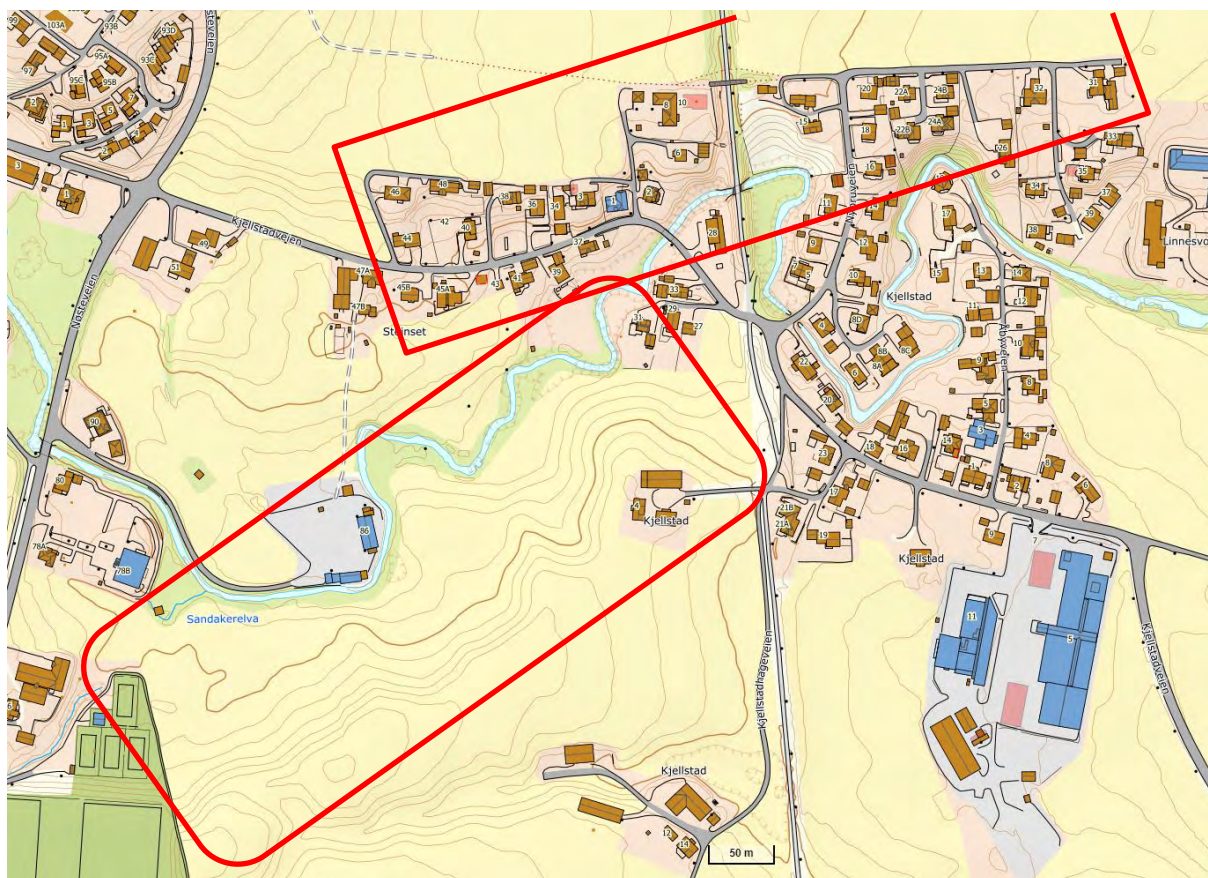
I vest er nåværende sone avgrenset basert på et løsneområde definert som 90 meter fra utvalgte punkter i Sandakerelva. Sonen er avgrenset med stiptet linje da det er tenkelig at det ved ytterligere grunnundersøkelser vil kunne avdekkes mer kvikkleire. I så tilfelle vil det utarbeides en, eller flere, kvikkleiresoner som ligger tett inntil nåværende sone. For skråningen vest i snitt B'-A anbefales det derfor å gjøre supplerende grunnundersøkelser for en ev. ny soneutredning av dette området. Det bemerkes at behovet for ytterligere vurderinger her ikke er forårsaket av planlagt tiltak.

**Figur 5.1** Kart som viser interesseområder for supplerende grunnundersøkelser og ev. utredning av flere kvikkleiresoner.

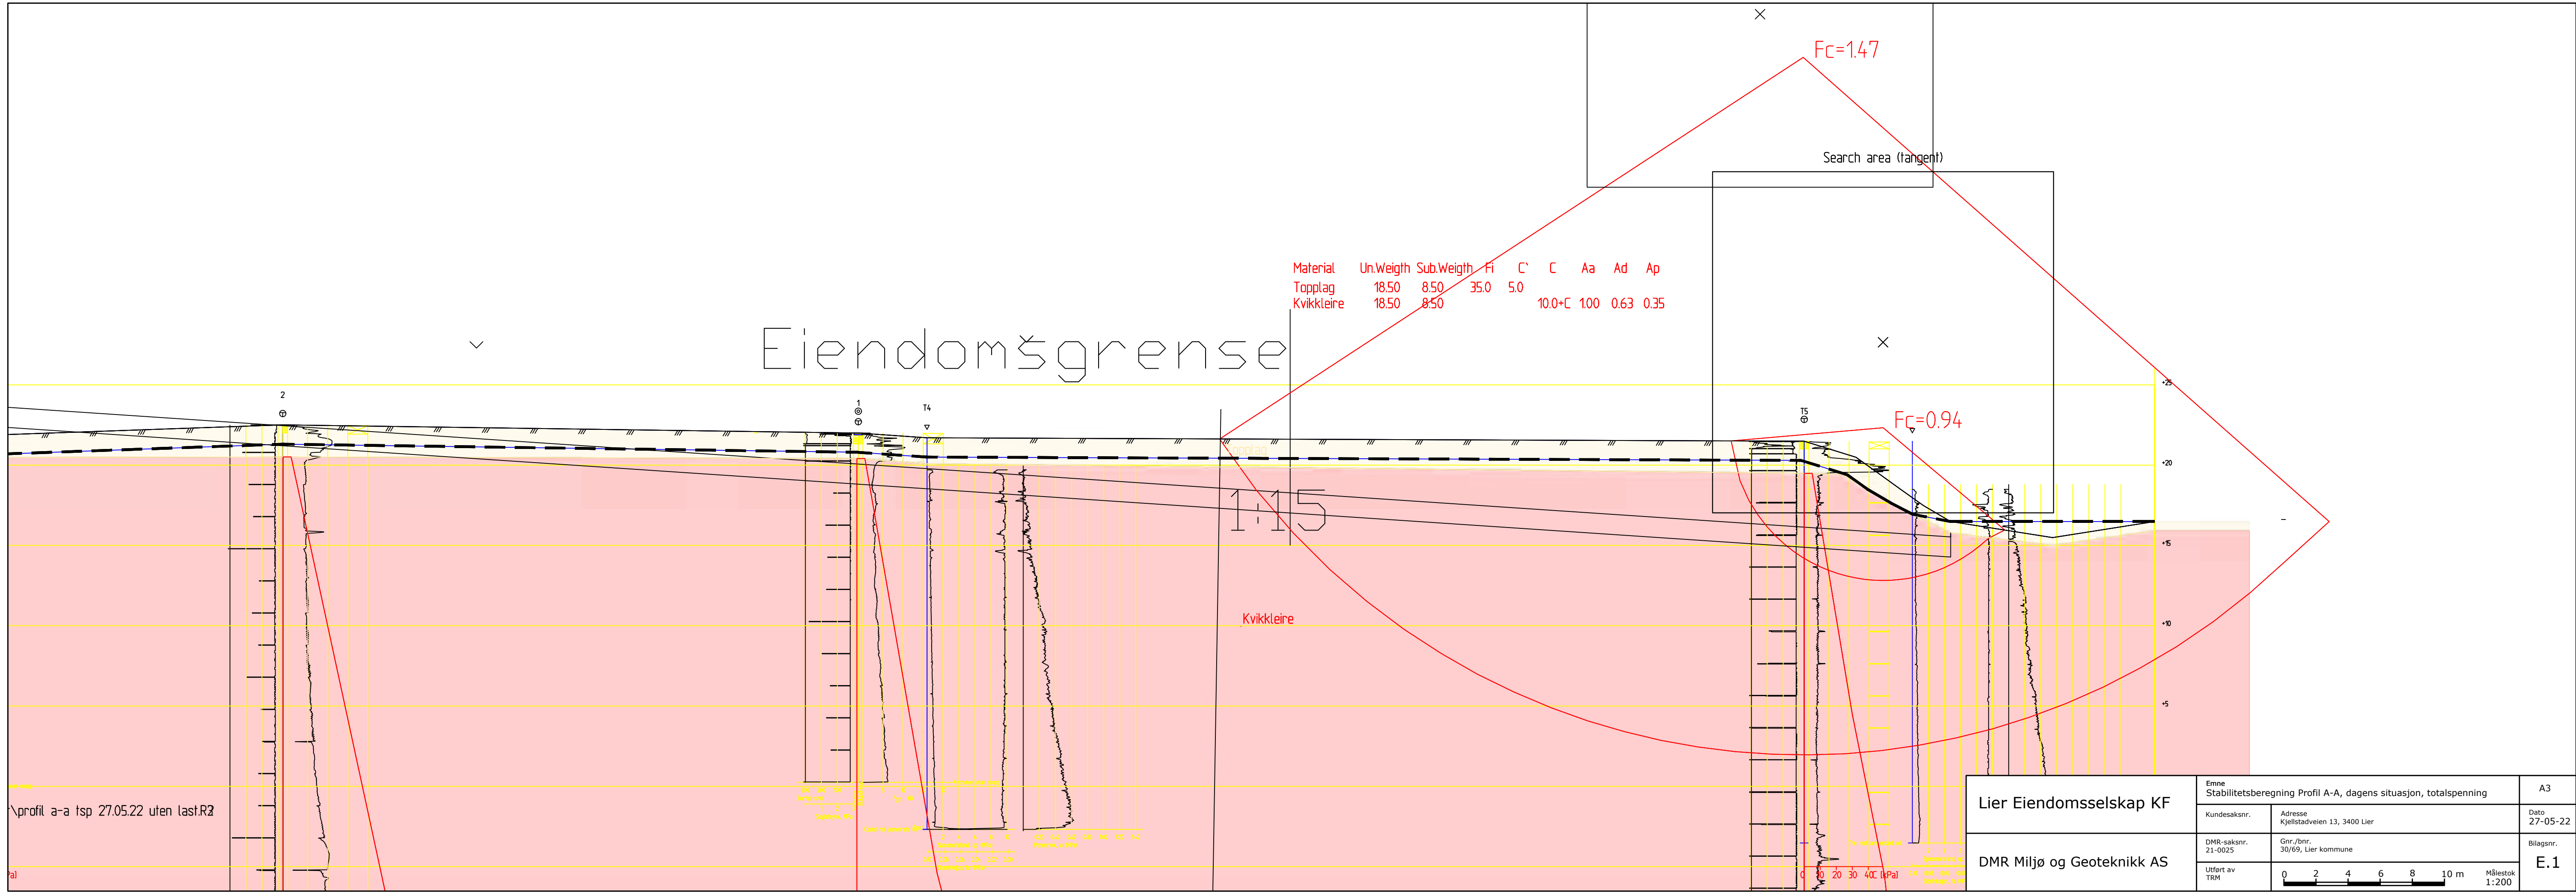
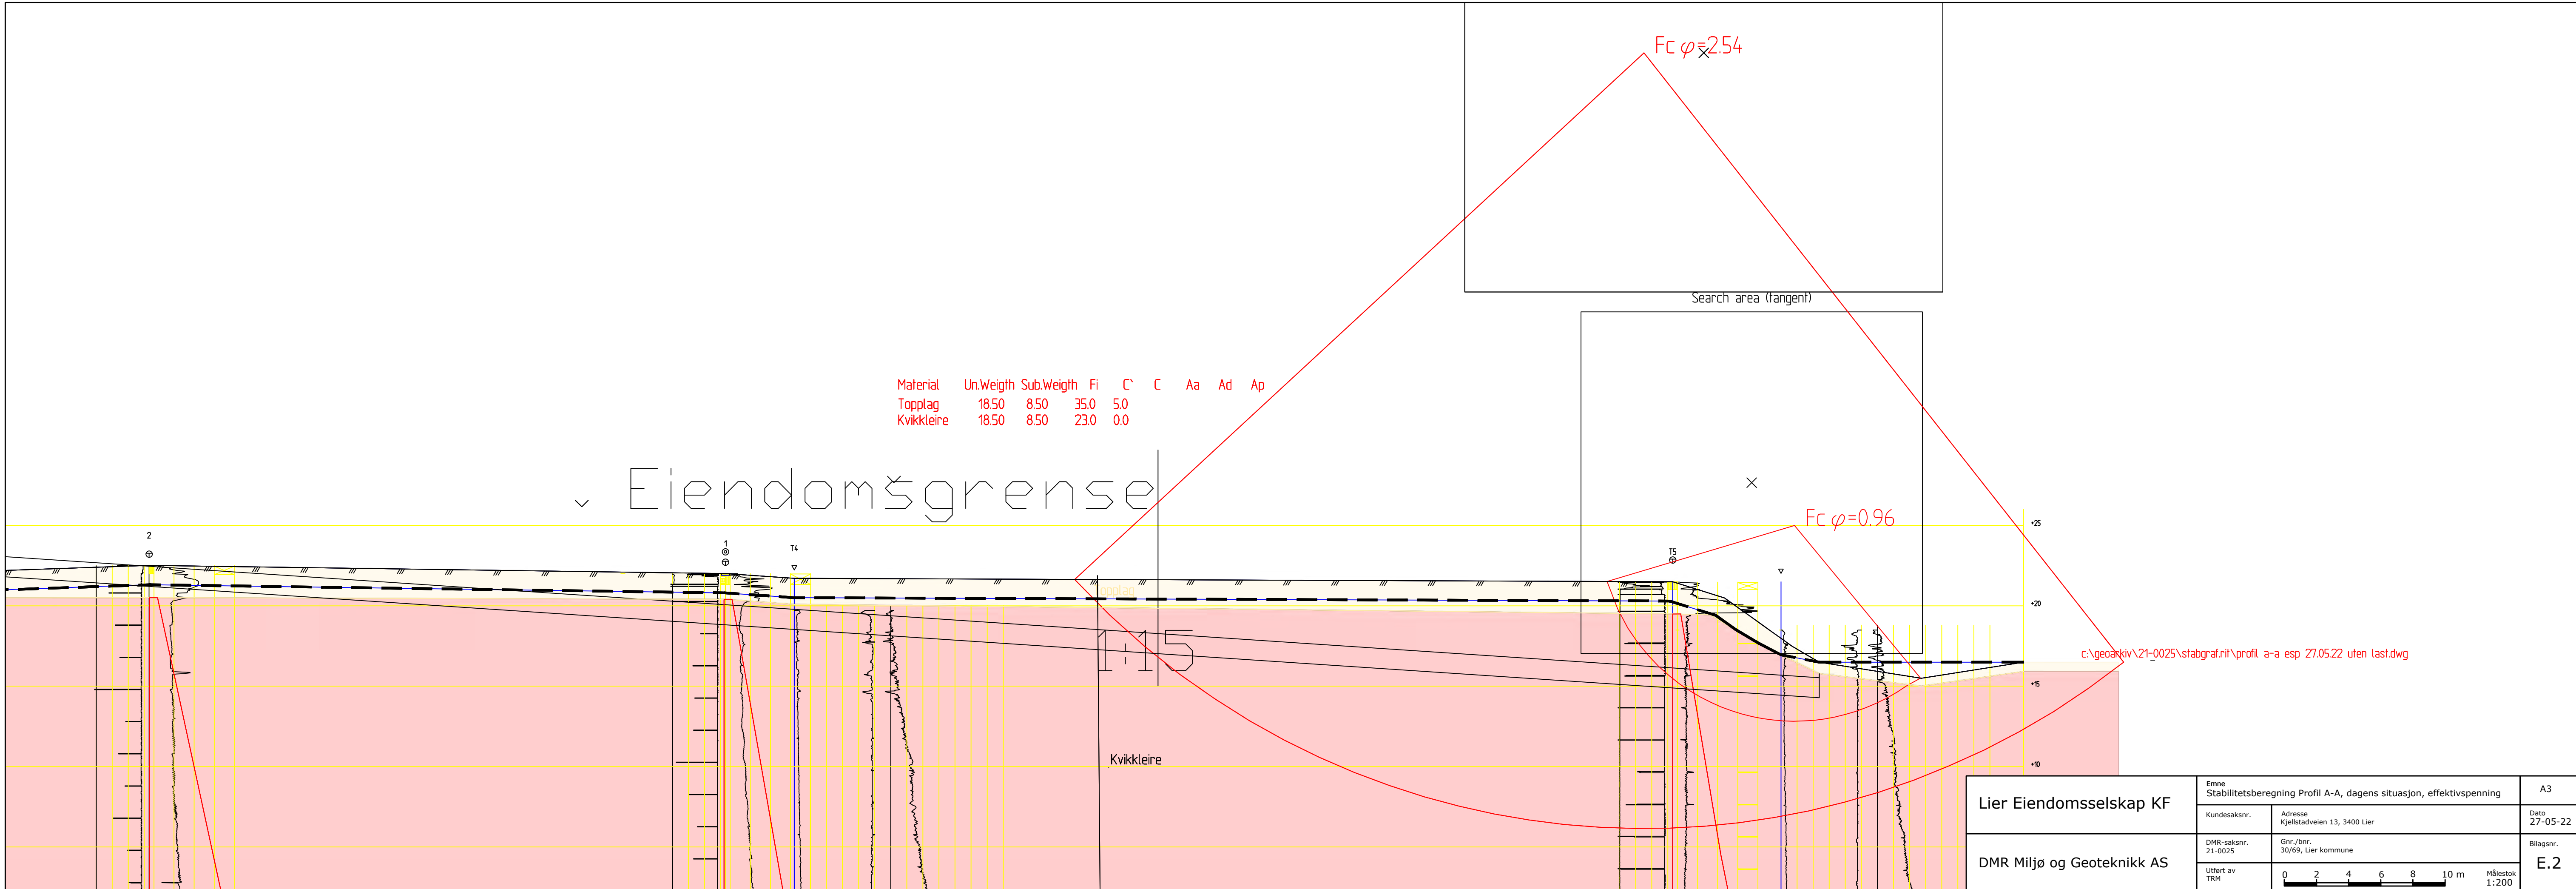
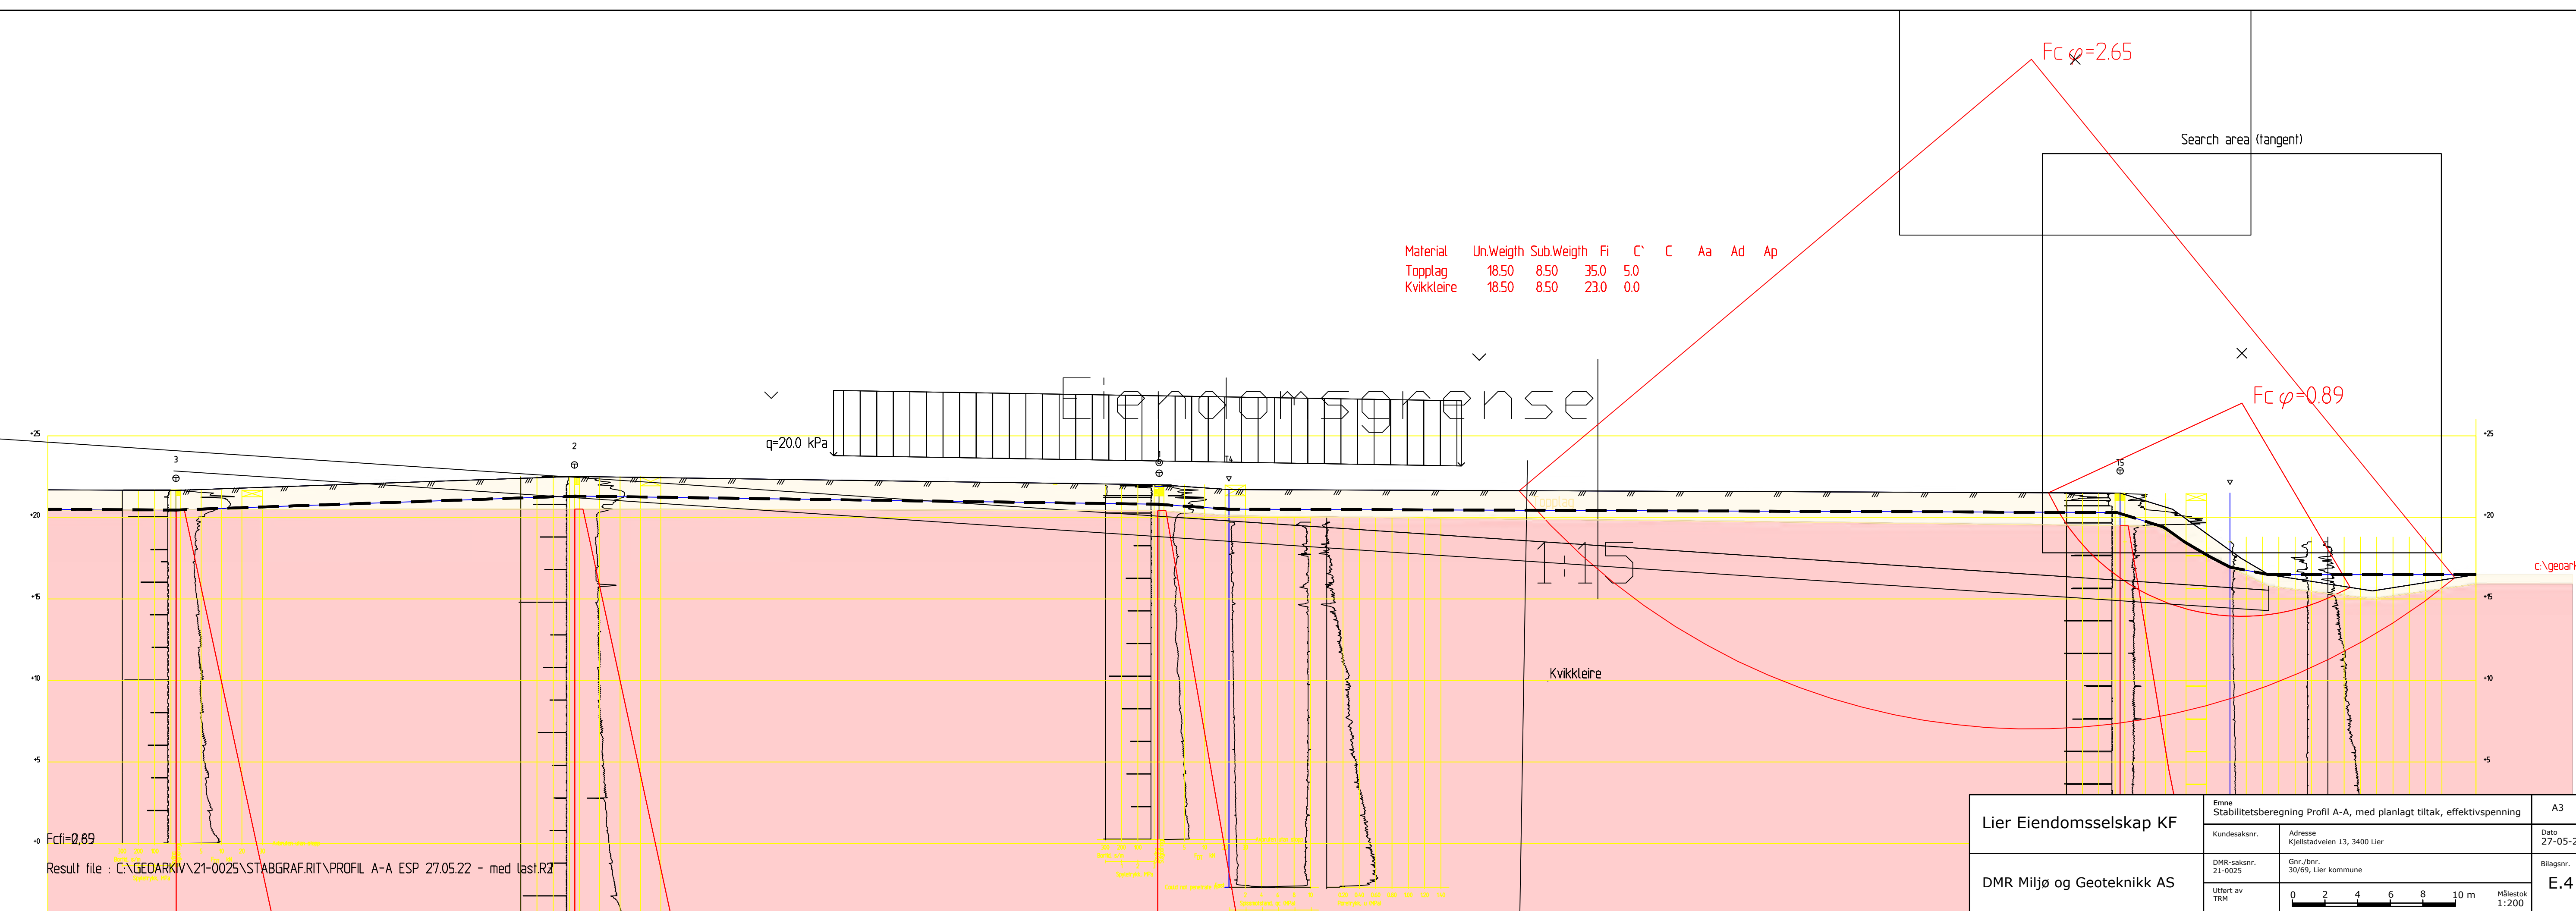
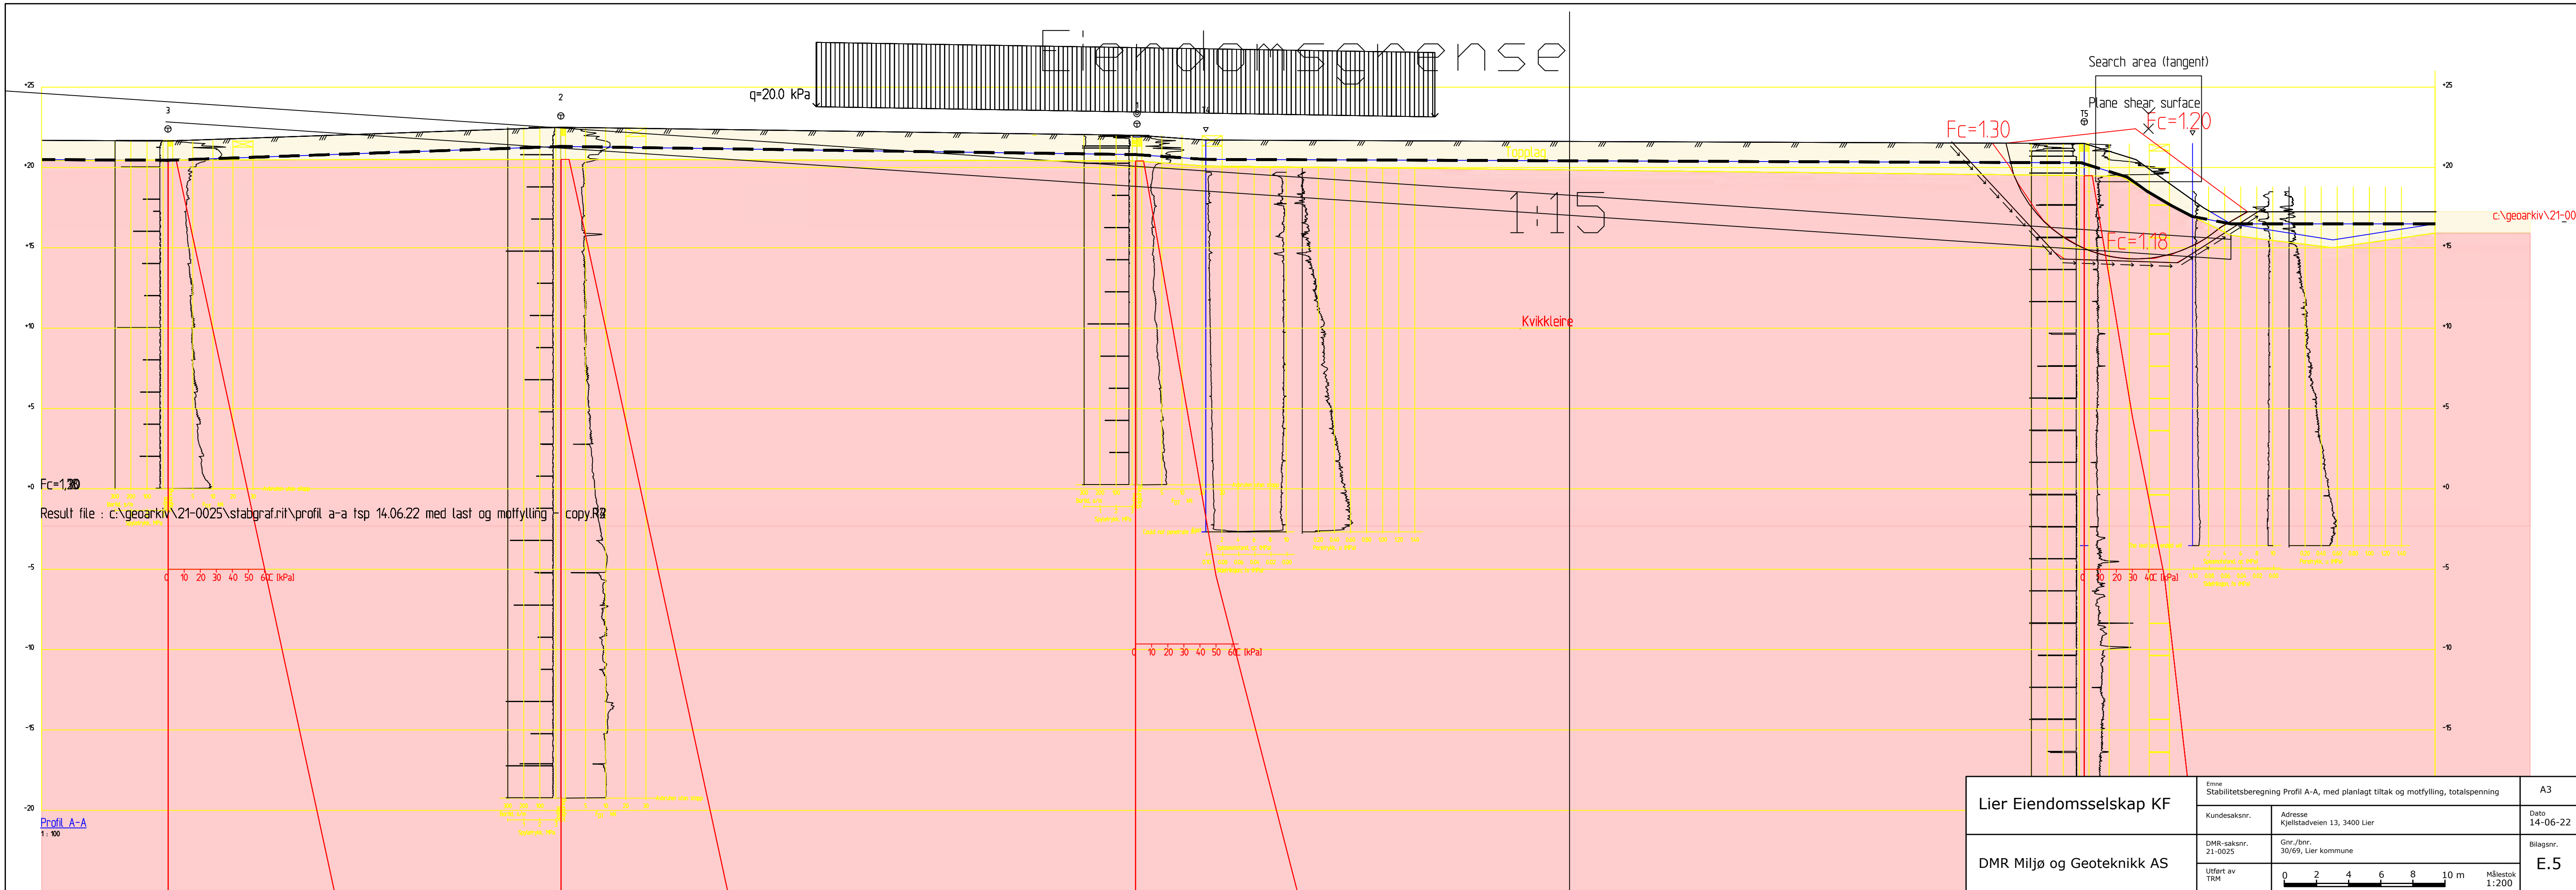
Det er beregnet stabilitet av en skråning nord for tomten, ved Kjellstadveien 18, stabiliteten her er ikke tilfredsstillende. Skråningsstabiliteten her anbefales utbedret. Motfylling i bekken og kalksementpeler anses som alternative løsninger. Valgt løsning må prosjekteres i samarbeid med noen med hydrologisk kompetanse.
