OPPDRAAG	Oppdatering kvikkleiresone Nordkjosen	DOKUMENTKODE	10219639-02-RIG-NOT-001
EMNE	Utredning av kvikkleiresone	TILGJENGELIGHET	Åpen
OPPDRAAGSGIVER	Norges vassdrags- og energidirektorat	OPPDRAAGSLEDER	Silje R. Ramberg
KONTAKTPERSON	Ingrid Havnen	SAKSBEHANDLER	Silje R. Ramberg
KOPI		ANSVARLIG ENHET	10235011 Geoteknikk Nord

Utredning av kvikkleiresone

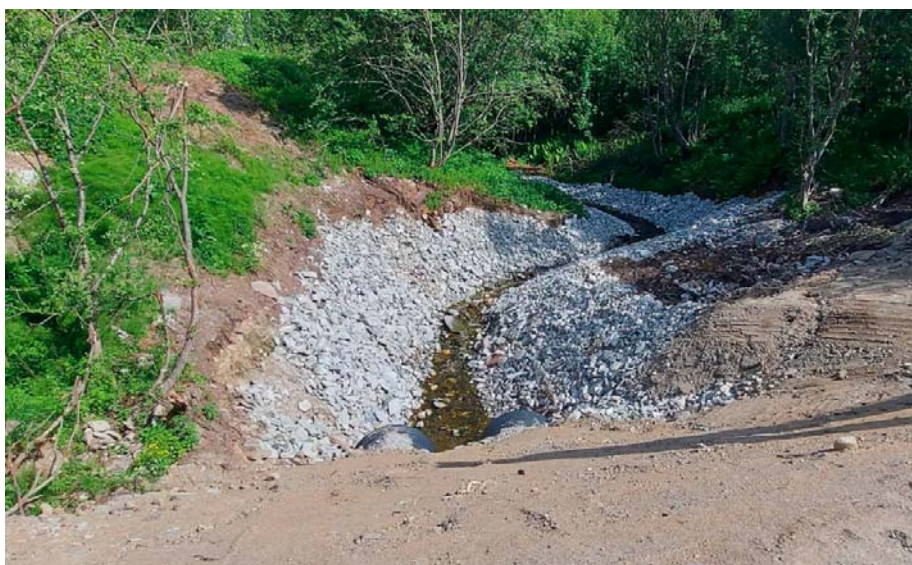
Figur 4: Erosjonssikring ved innløpet.

I tillegg er det utført befaringer i forbindelse med et annet prosjekt i området – Stikkrenne Nordkjosen (10228334). Den gamle stikkrenna var underdimensjonert (0,8m) og førte til utglidning av veien samt erosjon i bekkeløpet.

Stikkrenna er nå byttet ut med 2 stk stikkrenner med dimensjon 1,4m. I tillegg er inn- og utløpet erosjonssikret et stykke på hver side.

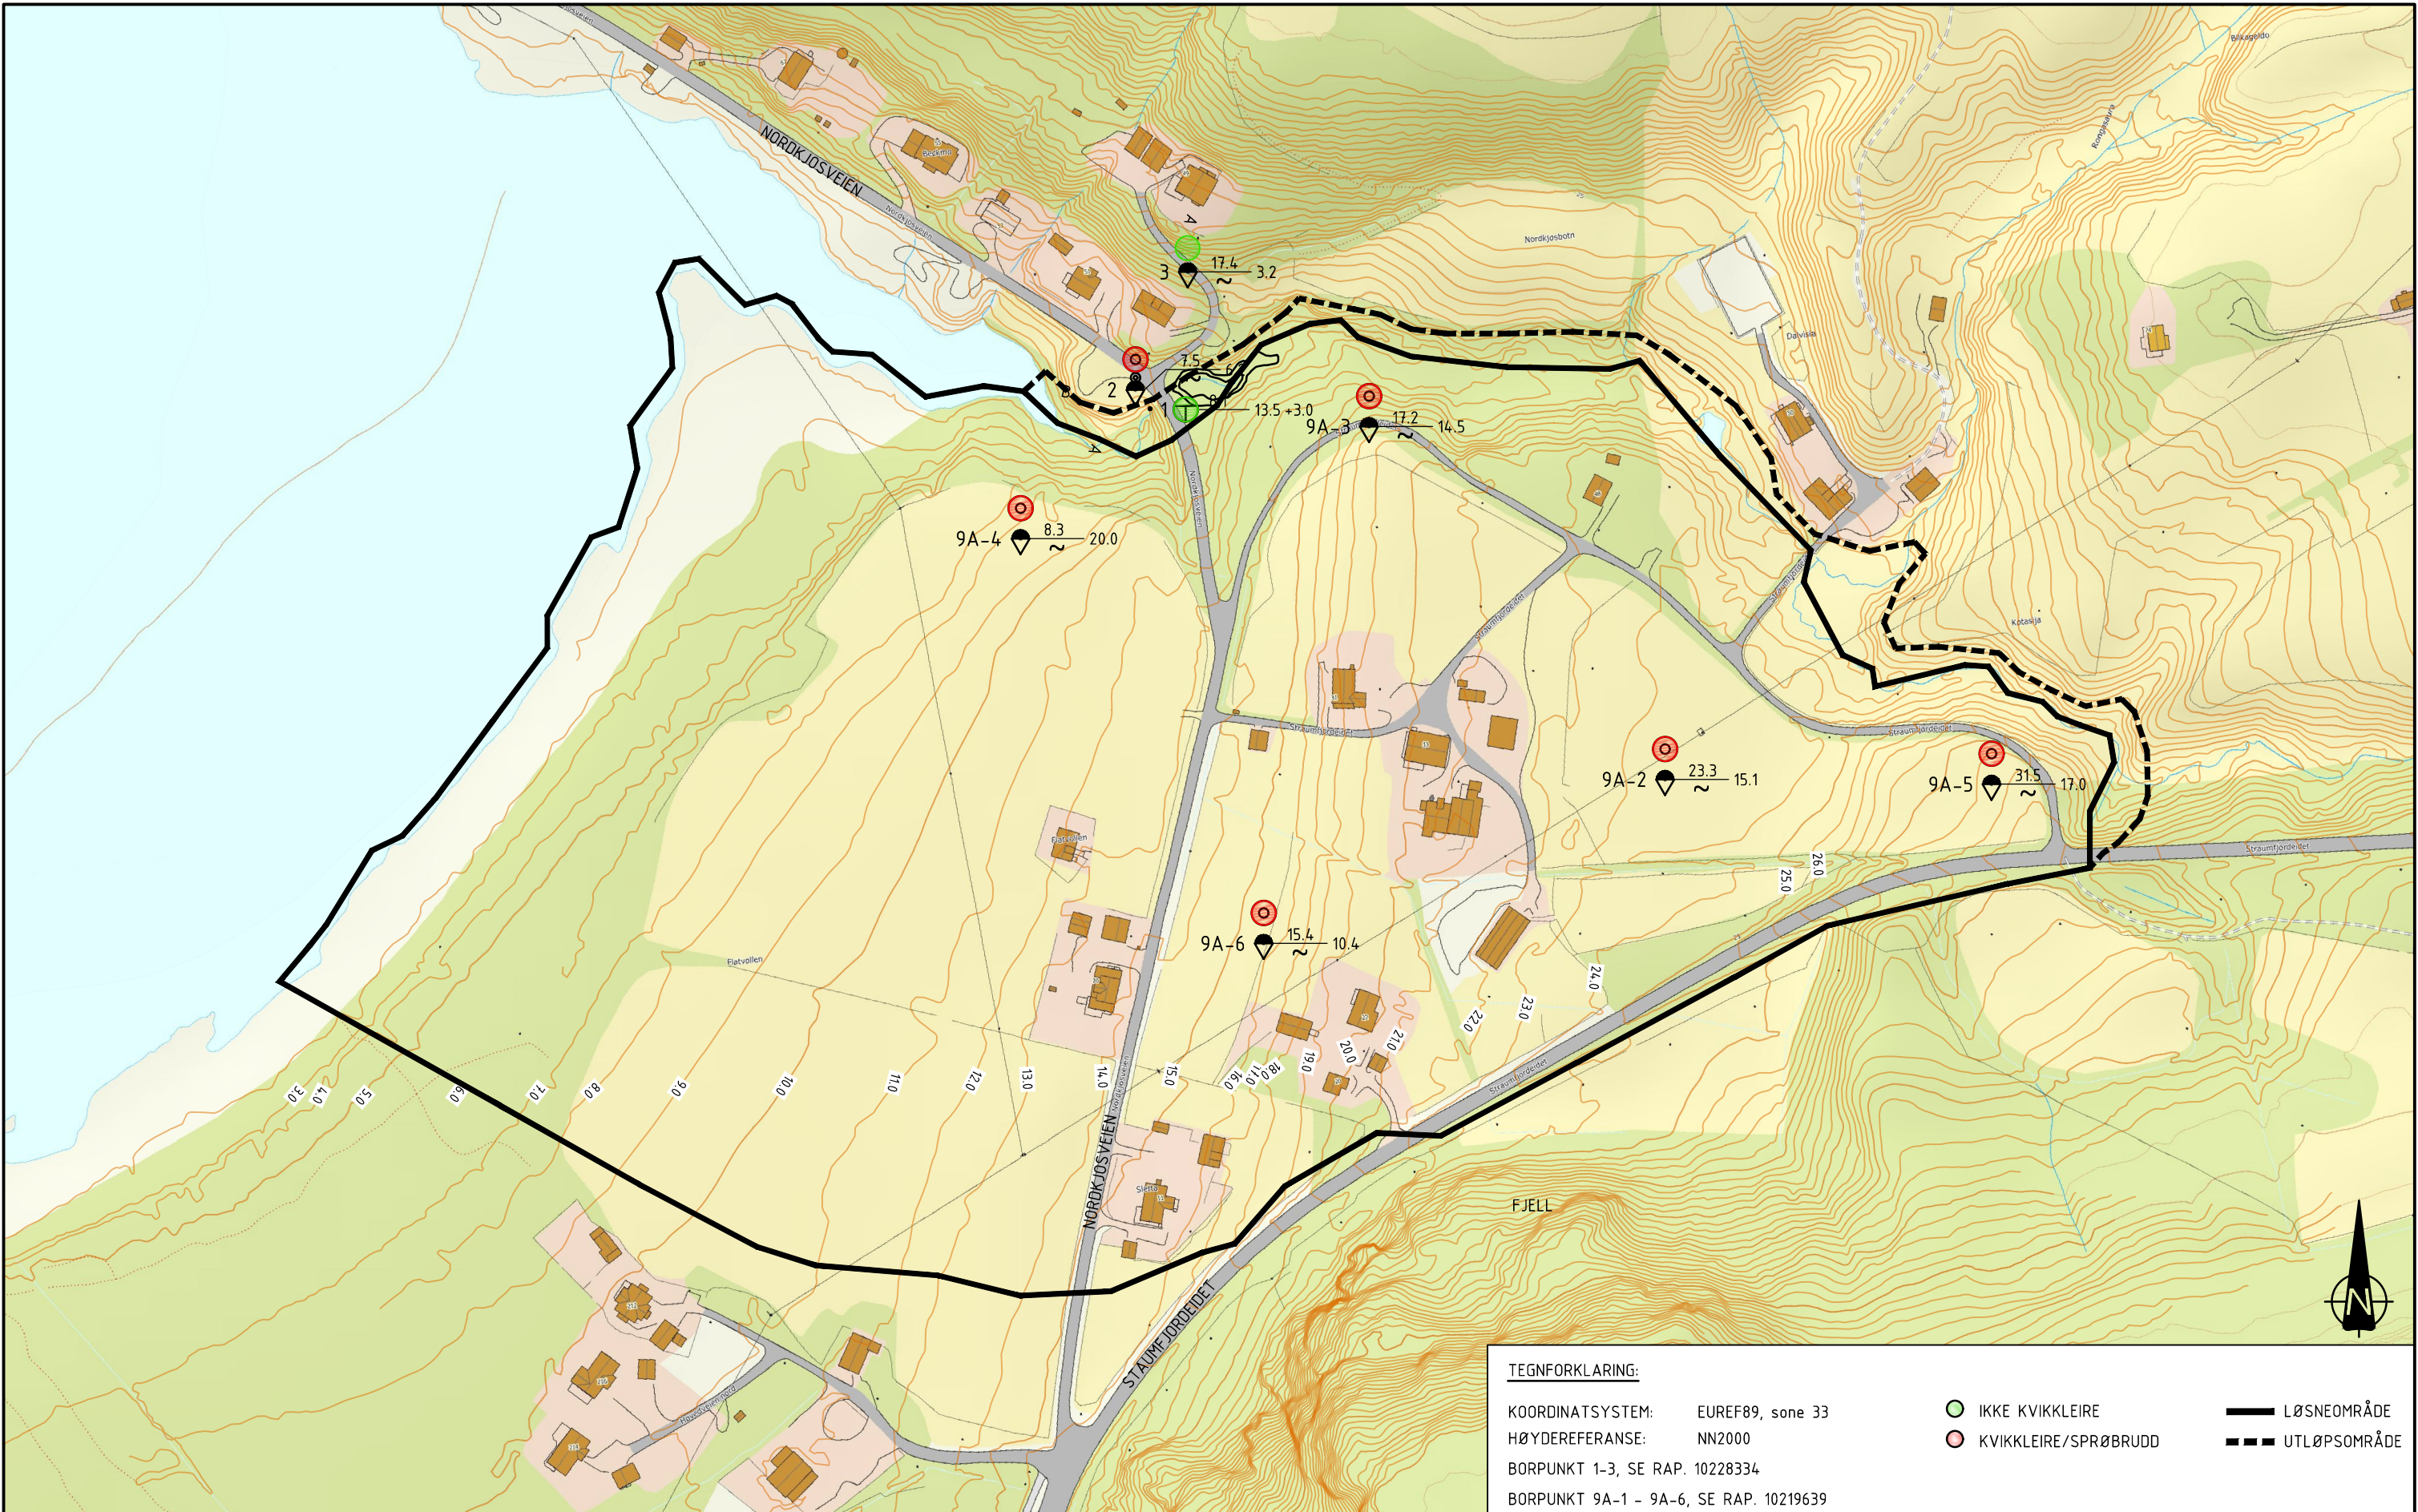
NVE
 OPPDATERING KVIKKLEIRESONE NORDKJOSEN
 PLANTEGNING MED BORINGER

Grunnundersøkelsene viser generelt 1-2 lag med liten til middels sonderingsmotstand. Løsmassene består generelt av leire/silt/sand. Leira er definert som kvikkleire eller sprøbruddmateriale i deler av dybden. Det vises til tegning -900 for plantegning med boringer og for utskrift av alle boringer i tegning -901.

Ny vurdering basert på supplerende grunnundersøkelser bekrefter utstrekning av sonen, men faregrad er redusert. Det vises til tegning -900 for inntegning av sone.
