OPSTAD VEST

Betongbygg Eiendom AS

Områdestabilitetsvurdering iht. NVE 1/2019

DOKUMENTKODE: 10226684-RIG-RAP-001

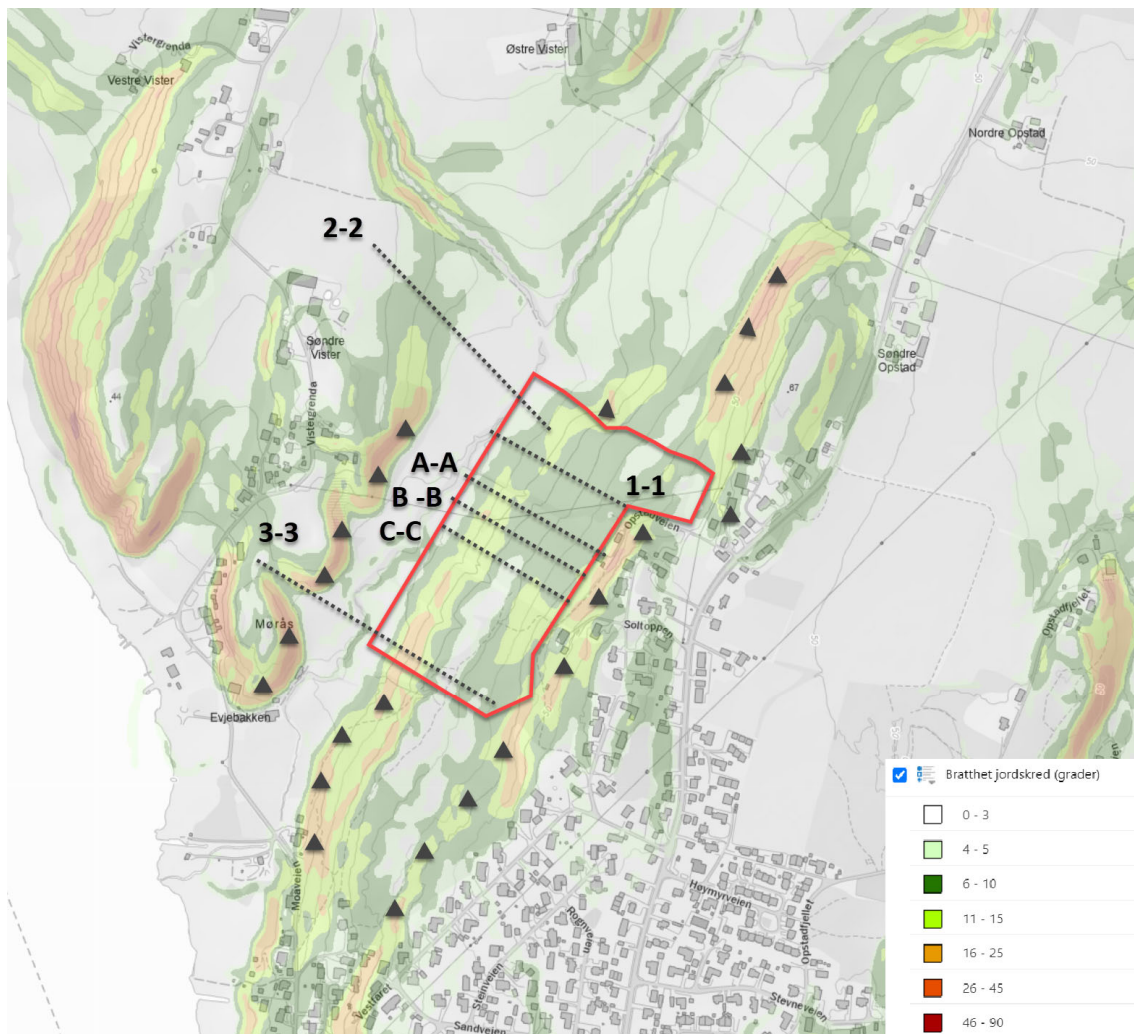
Figur 5-5 viser mulig løснеområde og antatte kritiske snitt som bør vurderes nærmere. Valg av antatt kritiske snitt tar utgangspunkt i størst skråningshøyde og brattest terreng.

Figur 5-5: Potensielt løснеområde (rødt område) og kritiske snitt. Berg i dagen er illustrert med grå trekkanter.

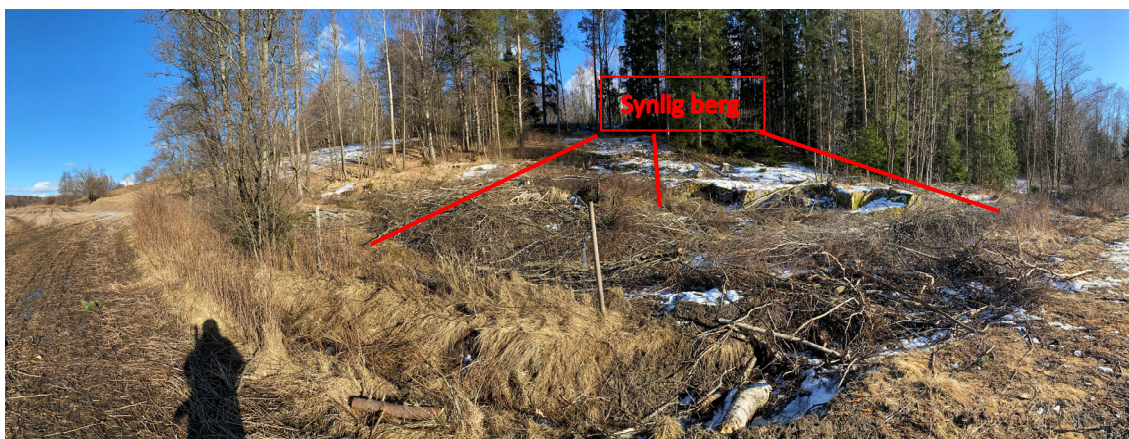
Det er mye synlig fjell i området og områdene rundt. Fjell i dagen vises på borplanene med rød stiptet linje.

Figur 5-6: Bilde som viser observasjoner av berg i dagen fra befaring 15.03.2023

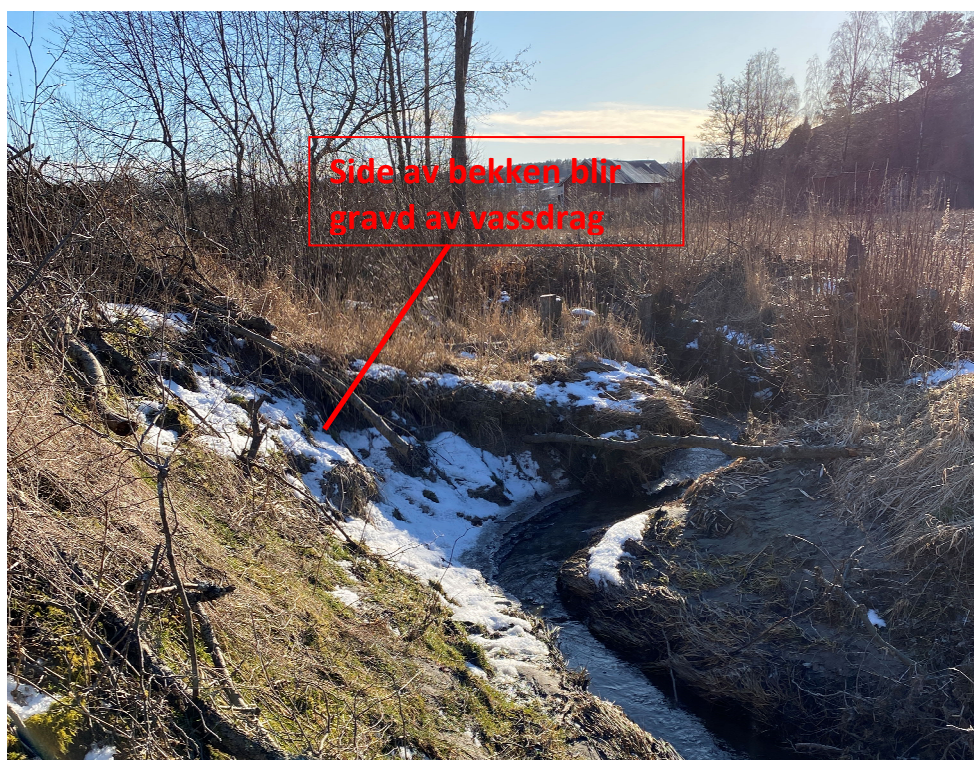
Vest for planområdet renner det en bekk ned mot Visterflo. Stort sett blir bekken dekket med tett vegetasjon og store trær, og det er ingen tegn til erosjon. Det er imidlertid en strekning i sør hvor bekken har lite dekning av trær og her vises det tegn på erosjon. Se Figur 5-7 og Figur 5-8. Det fremkommer av vedlegg B hvor bildene er tatt.

Figur 5-7: Bilde av bekken fra 15.03.2023 hvor det er lite dekning av vegetasjon og tegn på noe erosjon.

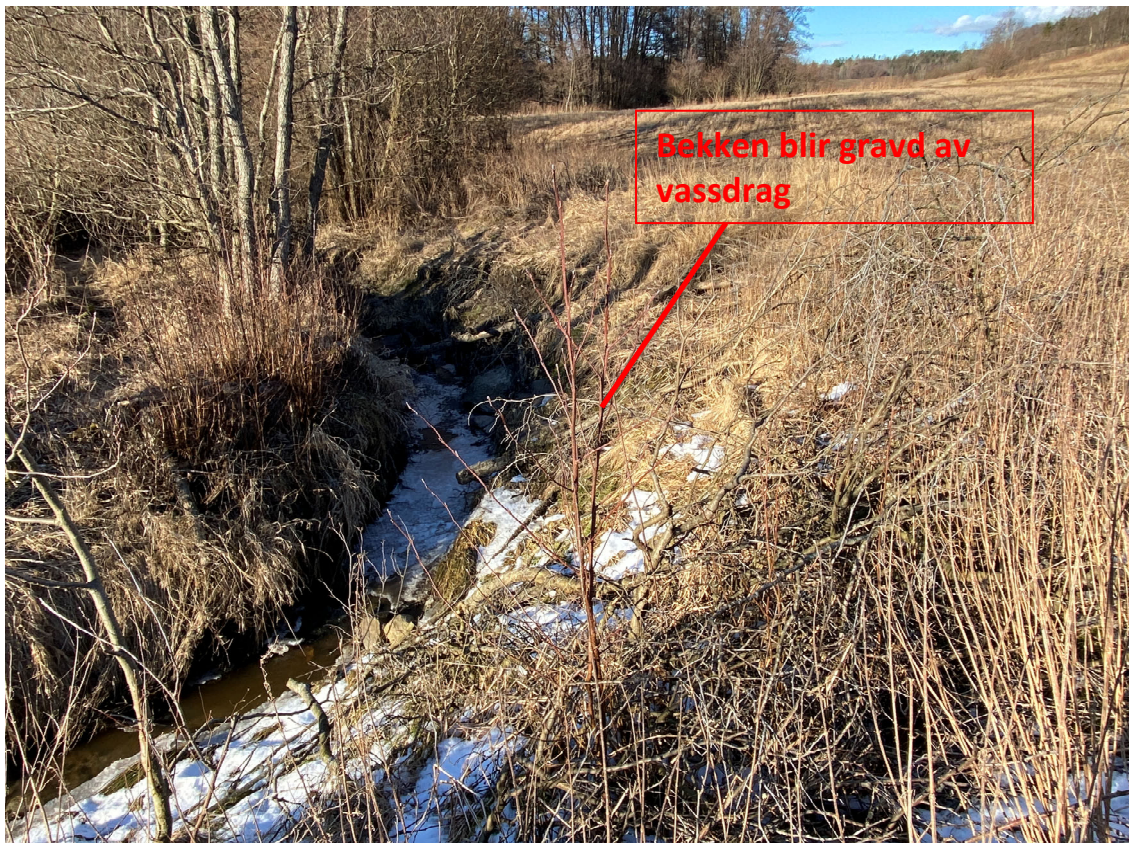
Figur 5-8: Bilde av bekken hvor det er lite dekning av vegetasjon og tegn på noe erosjon.
