Nye Bærum Transformatorstasjon

Utredning av områdestabilitet for
eksisterende faresone Haslum I

DATO / REVISJON: 9. september 2022 / 03A

DOKUMENTKODE: 10310-MUL-BÆR-0060

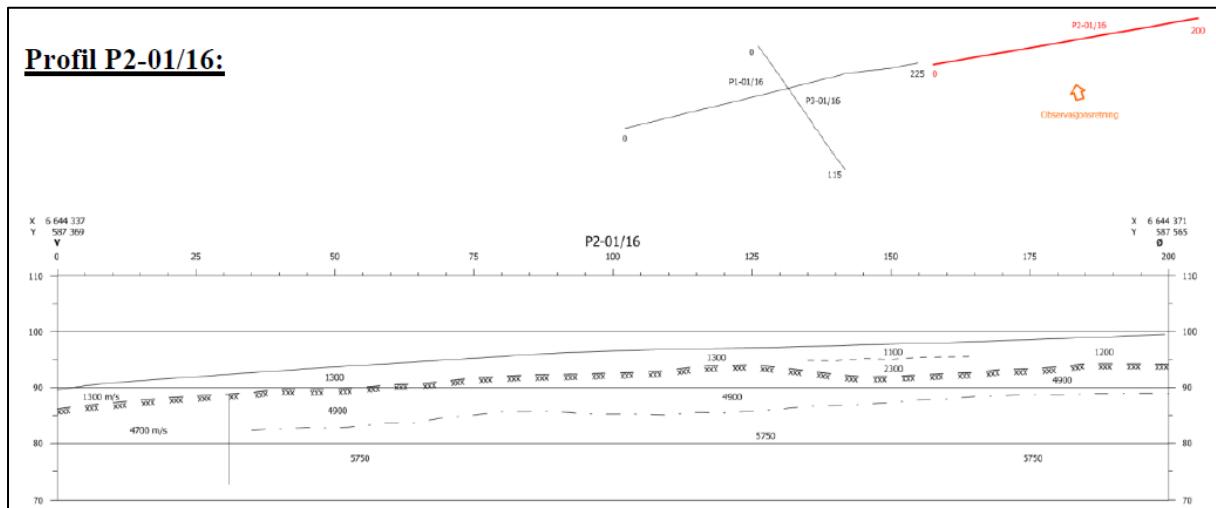
Figur 2-3: Seismikkprofil P2-01 [3].

På østsiden av Øverlandselva ble det registrert 2-6 m med løsmasser, se utklipt fra seismikkprofil P2-01 i Figur 2-3. For øvrige seismikkprofiler henvises det til [3].

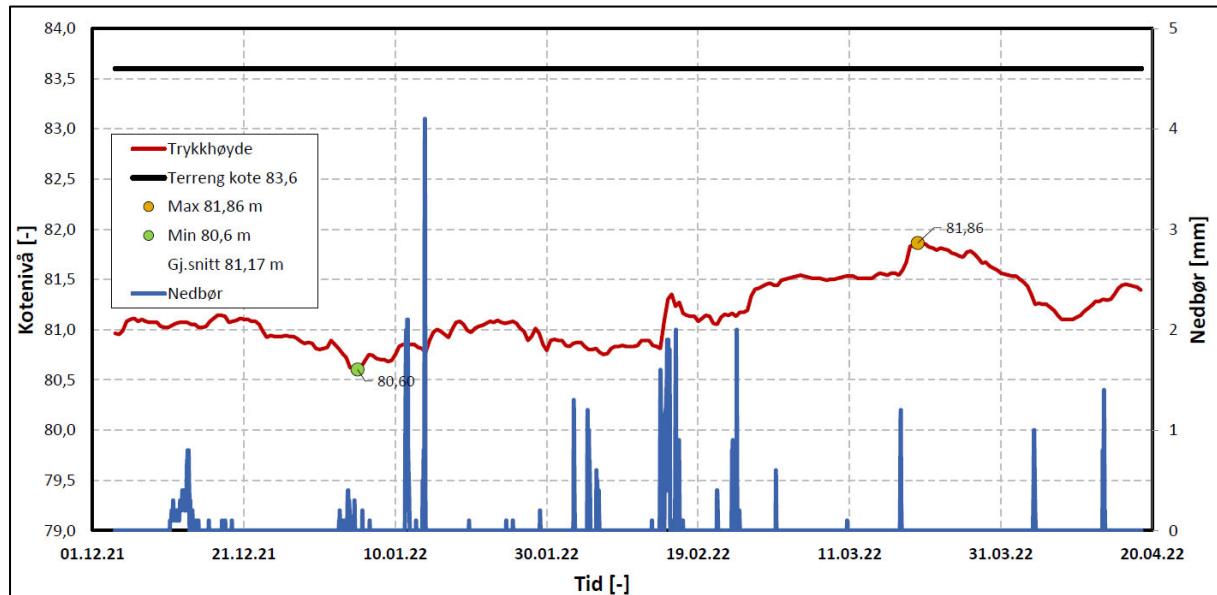
Figur 2-5: Elektrisk poretrykksmåling ved borpunkt 9. Filterpiss på kote ca. +78,2, og berg på kote ca. +77,2.

Poretrykksmålingene viser at grunnvannstanden ved borpunkt 9 og 14, ved en hydrostatisk poretrykksfordeling, ligger omkring henholdsvis ca. 2,0 m og 1,0 m under terregn.

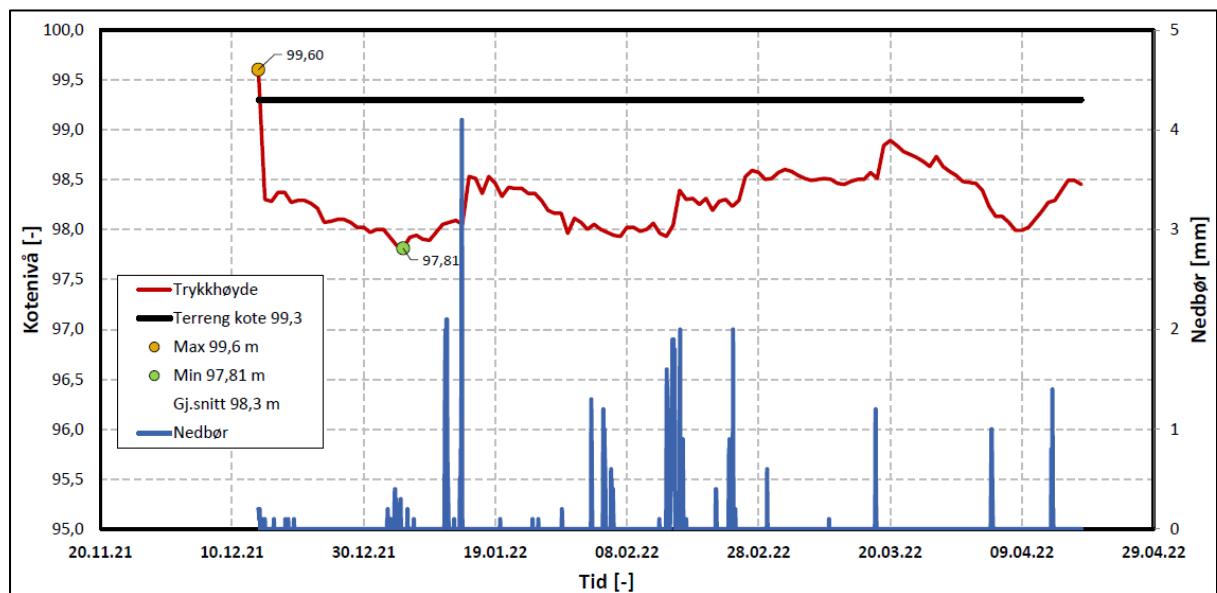
Figur 2-6: Elektrisk poretrykksmåling ved borpunkt 14. Filterpiss på kote ca. +94,2, og berg på kote ca. +94,0.

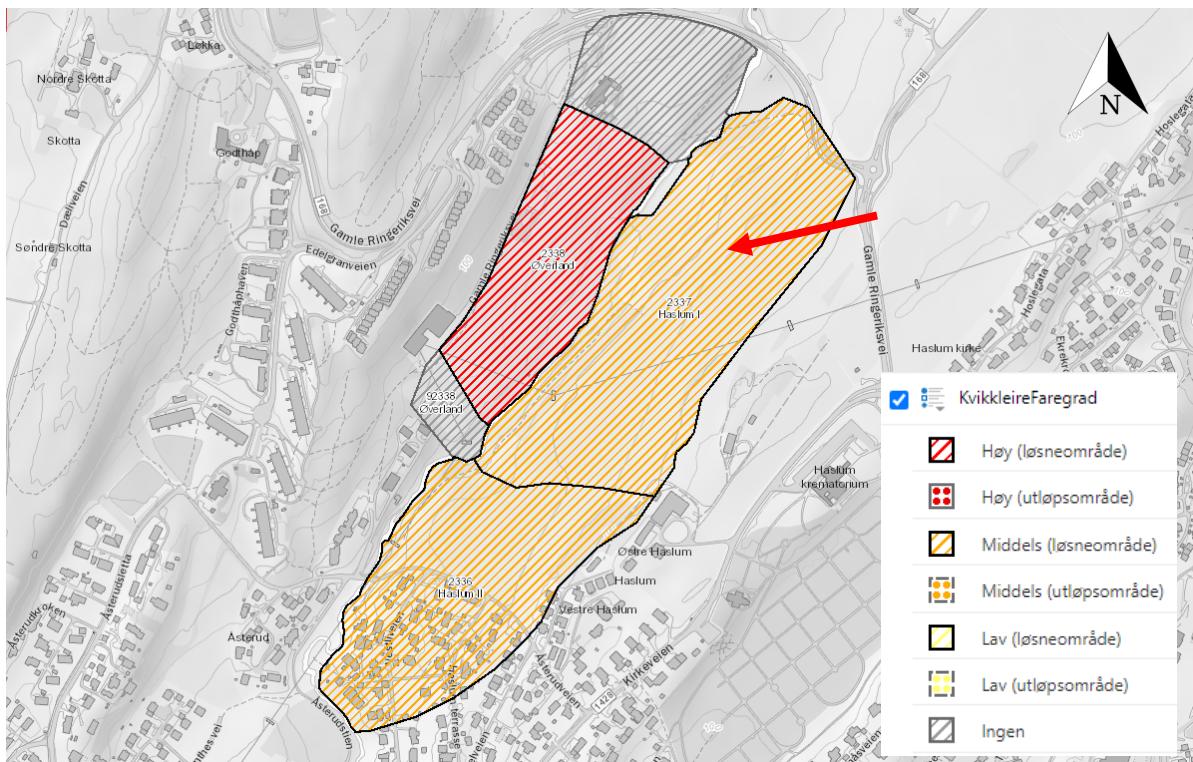
Fare for naturpåkjenninger er sjekket mot NVE Atlas (nve.no). Området på vestsiden av Øverlandselva (faresone Øverland) er markert med faregrad *høy*, konsekvens *mindre alvorlig*, og risikoklasse 2, mens området på østsiden av Øverlandselva (faresone Haslum I) er markert med faregrad *middels*, konsekvens *alvorlig* og risikoklasse 3. Dette er basert på vurderinger som ble gjort av NGI i 2007 [6] for Haslum I, og DMR i 2019 [7] for Øverland og Haslum I. Det er ikke utført supplerende grunnundersøkelser for Haslum I etter 2016. DMR skriver at de ikke utredet den mulige aktsomhetssonnen Haslum I siden det ikke var planlagt noe aktivitet her, se også utklipp fra rapporten lenger ned.

Figur 3-1: Kart over kartlagte faresoner for områdeskred (utklipp fra NVE Atlas). Haslum I er markert med rød pil.

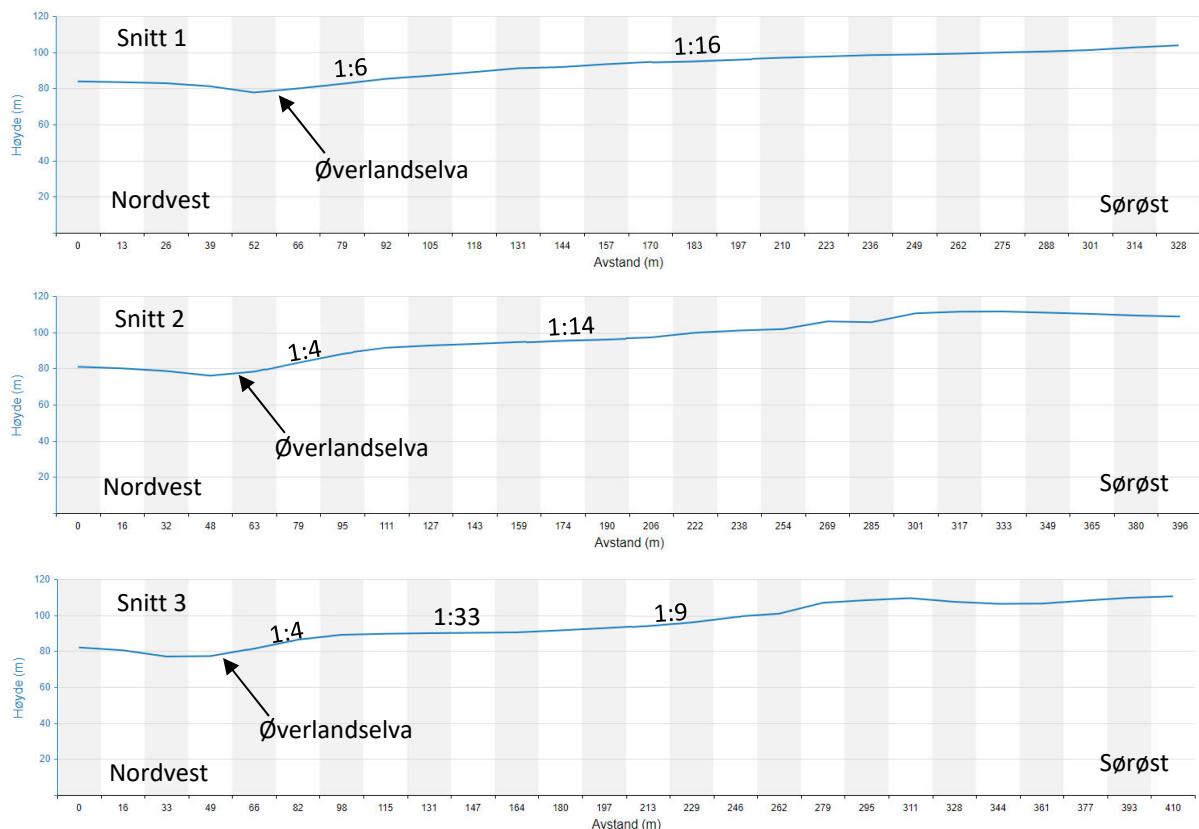
Figur 3-4: Høydeprofiler hentet fra NVE Atlas. For plassering av snitt, se Figur 3-3.

Basert på høydeprofiler i Figur 3-4 gir topografien mulighet for områdeskred.

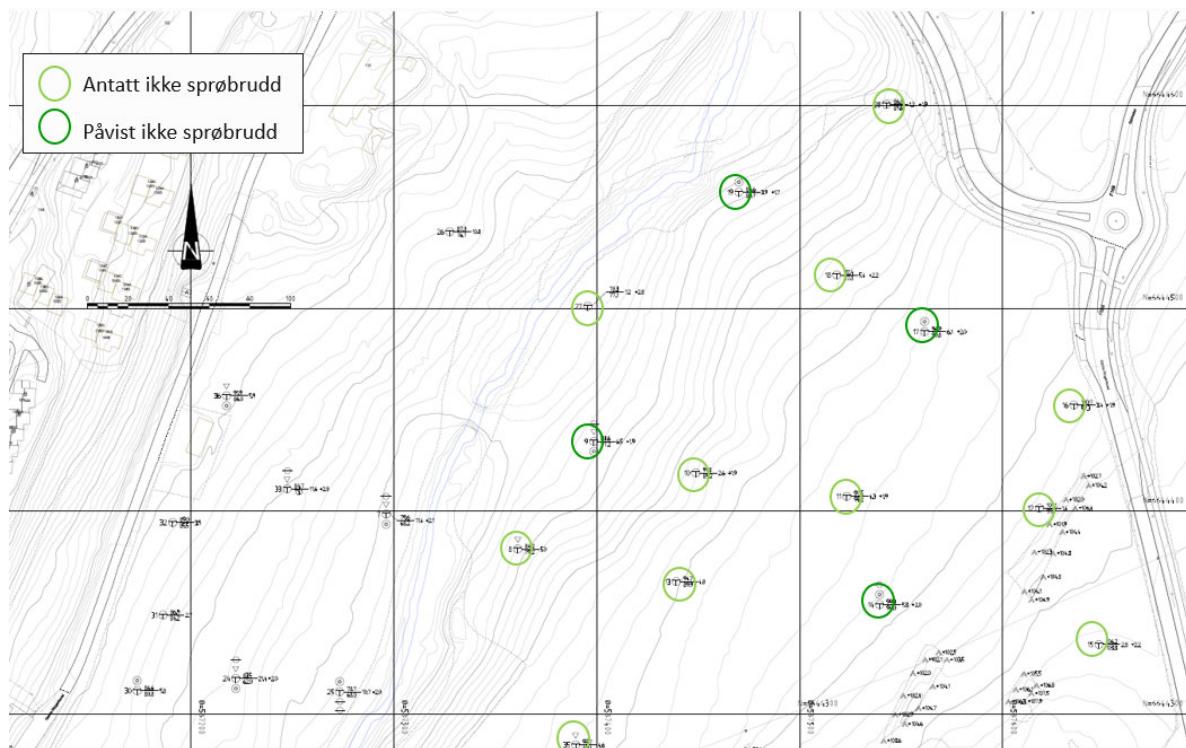
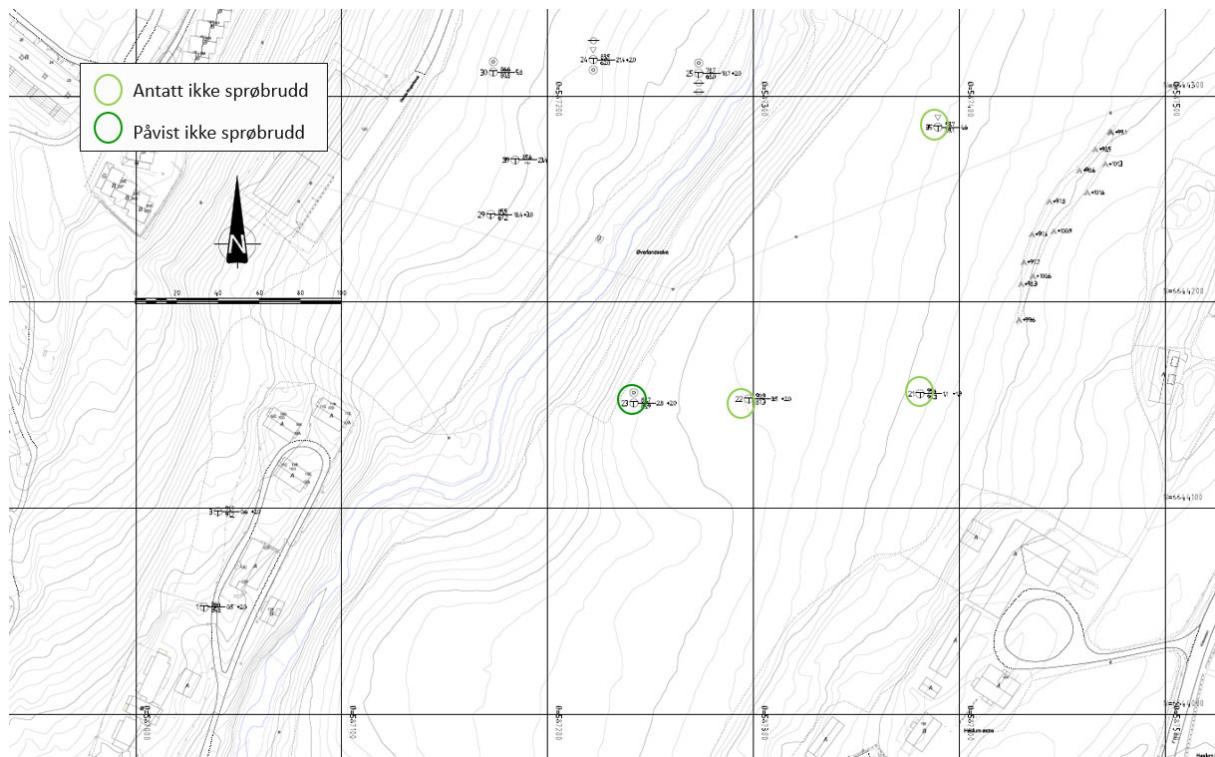
Det er ikke påvist sprøbruddmaterialer i noen av prøveseriene. Videre er alle undersøkelsene sammenstilt, og det er vurdert at det ikke er sannsynlig at det forekommer sprøbruddmaterialer innenfor faresone Haslum I.

- Totalsondering ved borpunkt 8 viser avtagende spissmotstand med dybden over en liten del av bordybden. Total- og CPTu-sondering ved borpunkt 8 korresponderer med tilsvarende sonderinger utført ved borpunkt 9. Prøveserie i borpunkt 9 viser fast til middels fast leire med lav sensitivitet, men ikke sprøbruddmateriale. Vi vurderer derfor at det er «antatt ikke sprøbruddmateriale» i borpunkt 8.
- Det samme gjelder for totalsondering ved borpunkt 11. Sonderingen er utført mellom borpunkt 14 og 17 hvor opptatte prøveserier viser henholdsvis fast til middels fast leire og fast til bløt leire med lav sensitivitet, men ikke sprøbruddmateriale. Vi tror også at knekk på totalsonderingsdiagrammet i ca. 2,5 m dybde kan skyllies stangbytte. Vi vurderer derfor at det er «antatt ikke sprøbruddmateriale» i borpunkt 11.

Figur 3-5: Vurdert forekomst av sprøbruddmateriale øst for Øverlandselva.

Figur 3-6: Vurdert forekomst av sprøbruddsmateriale øst for Øverlandselva.

Med bakgrunn i at det ikke er registrert sprøbruddsmateriale/kvikkleire innenfor Haslum I, anses det ikke å være fare for at det finnes potensielle løsneområde for et eventuelt områdeskred i sonen.

Vi anbefaler at man tar bort faresonen fra NVE Atlas.
