# **Banebakken 11**

## **24611 Notat RIG01**

### **Sikkerhet mot naturpåkjenninger**

| Rapport: | 24611 Notat RIG01 Sikkerhet mot naturpåkjenninger |

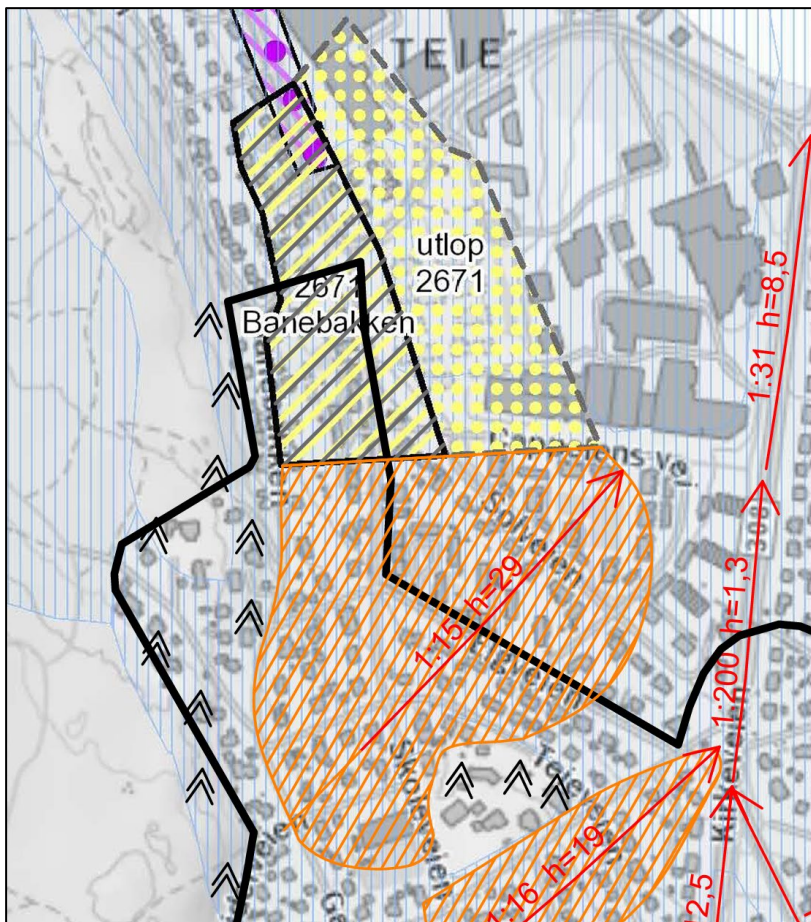
Figur 3.1 Utklipp fra «Plantegning område 3», ref. [8].

| PROSEDYRE FOR UTREDNING AV OMRÅDESKREDFARE | |
|---|---|
| 1 | <p><b>Undersøk om det finnes registrerte faresoner (kvikkleiresoner) i området</b></p> <p>Iht. NVE Atlas [7] ligger det en faresone rett nord for tomten, faresone 2671 Banebakken, faregrad lav. Tiltaket skal ikke utføres innenfor sonen, men ifølge faktaark har NVE beskrevet at faresonen vil gå videre sørover basert på underlaget som finnes. Grunnteknikk AS har utført en kartlegging av kvikkleirerisikoen i kommunen, ref. [8], og har beskrevet at faresonen bør utredes ytterligere og utvides mot sør. Se utklipp fra plantegning med foreslått utvidelse av sonen i figur 3.1, utarbeidet av Grunnteknikk AS. Den aktuelle tomten ligger innenfor området med foreslått utvidelse av sonen.</p> |

| Del 2: Utredning av faresoner | |
|---|---|
| 8 | <p><b>Vurder aktuelle skredmekanismer og avgrens løsne- og utløpsområder</b></p> <p>Utførte grunnundersøkelser i området viser at det er forekomst av materiale hvor målt omrørt skjærfasthet <math>\leq 0,69</math> kPa. Omrørt skjærfasthet tilsvarer derfor mulig retrogresjon. Det er tegnet opp terrengprofiler for vurdering av aktuelle skredmekanismer, som inkluderer utførte grunnundersøkelser, 1:15-linja <math>0,25 \cdot H</math> under skråningsfot, hvor H er skråningshøyden, samt tolket forekomst av sprøbruddmateriale. Terrengprofilene er vist på tegning N01D01. Skråningen har jevnt hellende terreng, så det største b/D-forholdet over 1:15-linja, <math>0,25 \cdot H</math> under skråningsfot, er undersøkt, hvor b/D angir antatt andel sprøbruddmateriale. Basert på tolket forekomst av sprøbruddmateriale er det funnet at b/D-forholdet <math>&gt; 40 \%</math>, og aktuell skredmekanisme er dermed vurdert å være retrogressivt skred.</p> <p>Maksimal lengde på løsneområdet til retrogressive skred kan avgrenses av <math>L=15 \cdot H</math>. Tiltaksområdet ligger innenfor <math>L=15 \cdot H</math> for kritisk skråning.</p> <p>Kritiske skråninger ligger i åpent terreng, og lengden på utløpsområdet, <math>L_u</math>, kan bestemmes som funksjon av lengden på løsneområdet, L: <math>L_u = 1,5L</math>.</p> <p>Basert på dette, er det vurdert en utvidelse av eksisterende faresone Banebakken. Utvidelsen tar utgangspunkt i vurderingene gjort av Grunnteknikk AS, ref. figur 3.1.</p> |

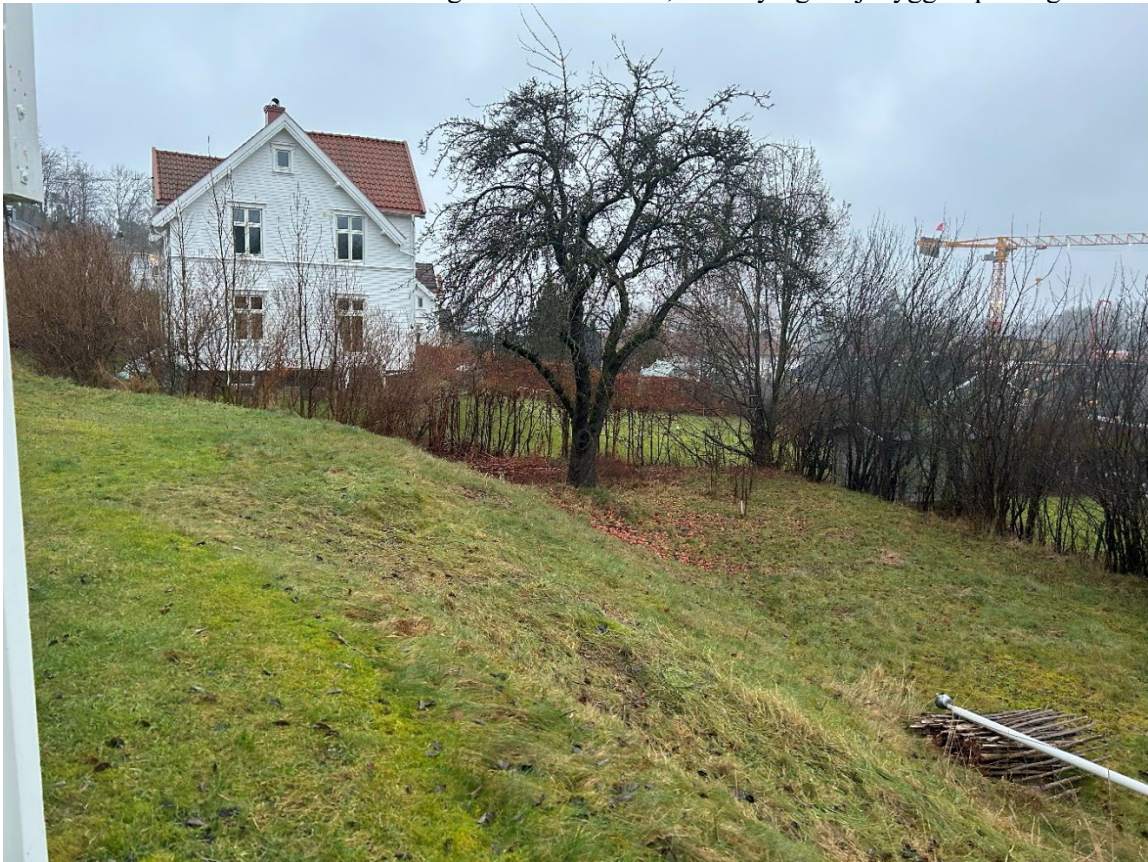
| Nr. | Bilde med forklaring/kommentar |
|---|---|
| 1 | <p>Område nordøst for eksisterende bolig i Banebakken 11, hvor nytt garasjebygg er planlagt.</p> |

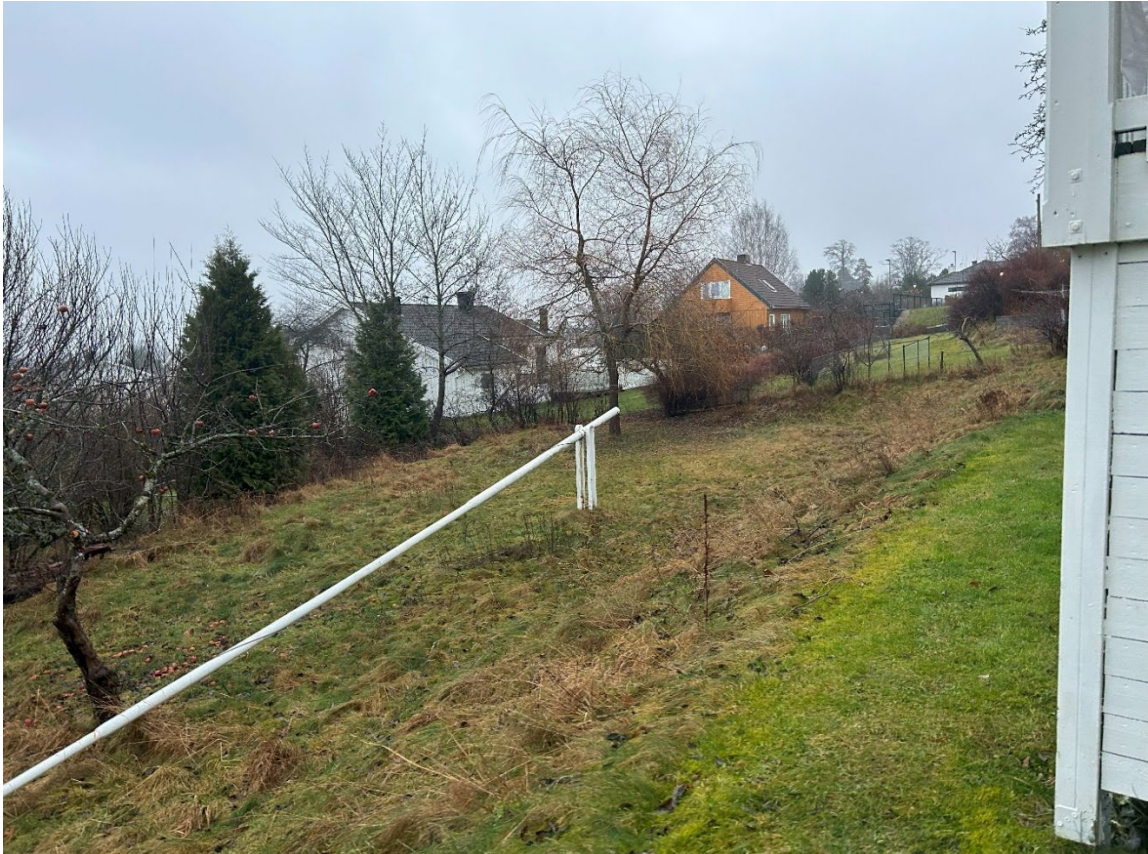
| Nr. | Bilde med forklaring/kommentar |
|---|---|
| 2 | <p>Område sørøst for eksisterende bolig, hvor nytt boligbygg er planlagt.</p> |

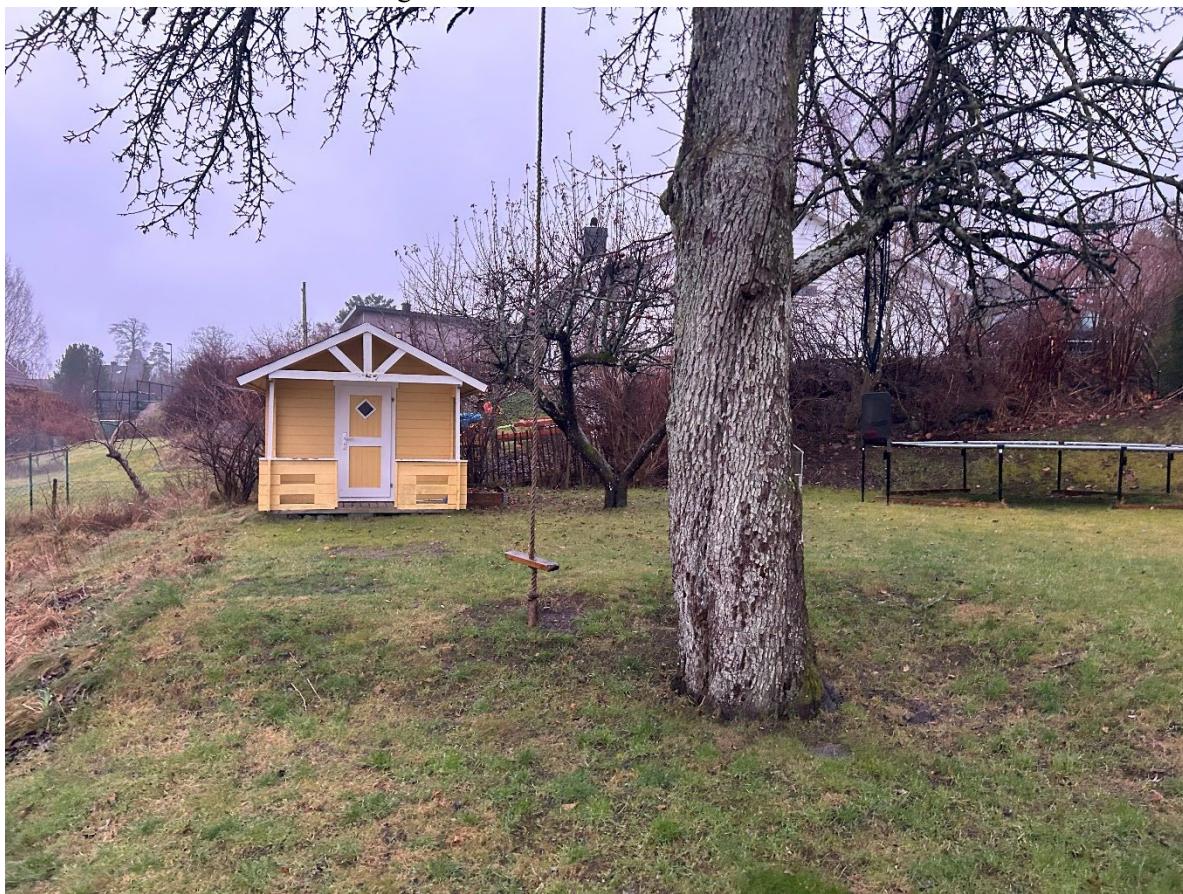
3 Område sør for eksisterende bolig.

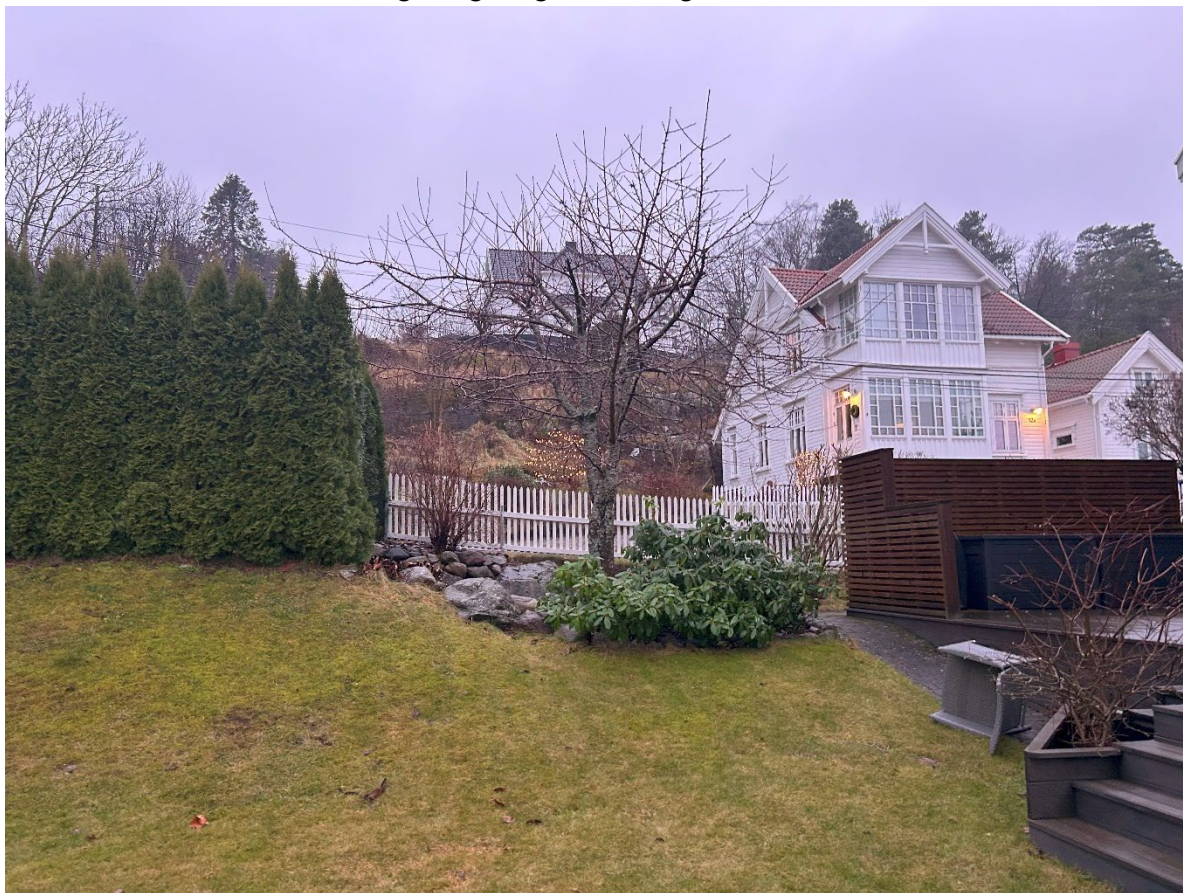
4 Område sør for eksisterende bolig. Berg i dagen ved bolig i Banebakken 12A/B.

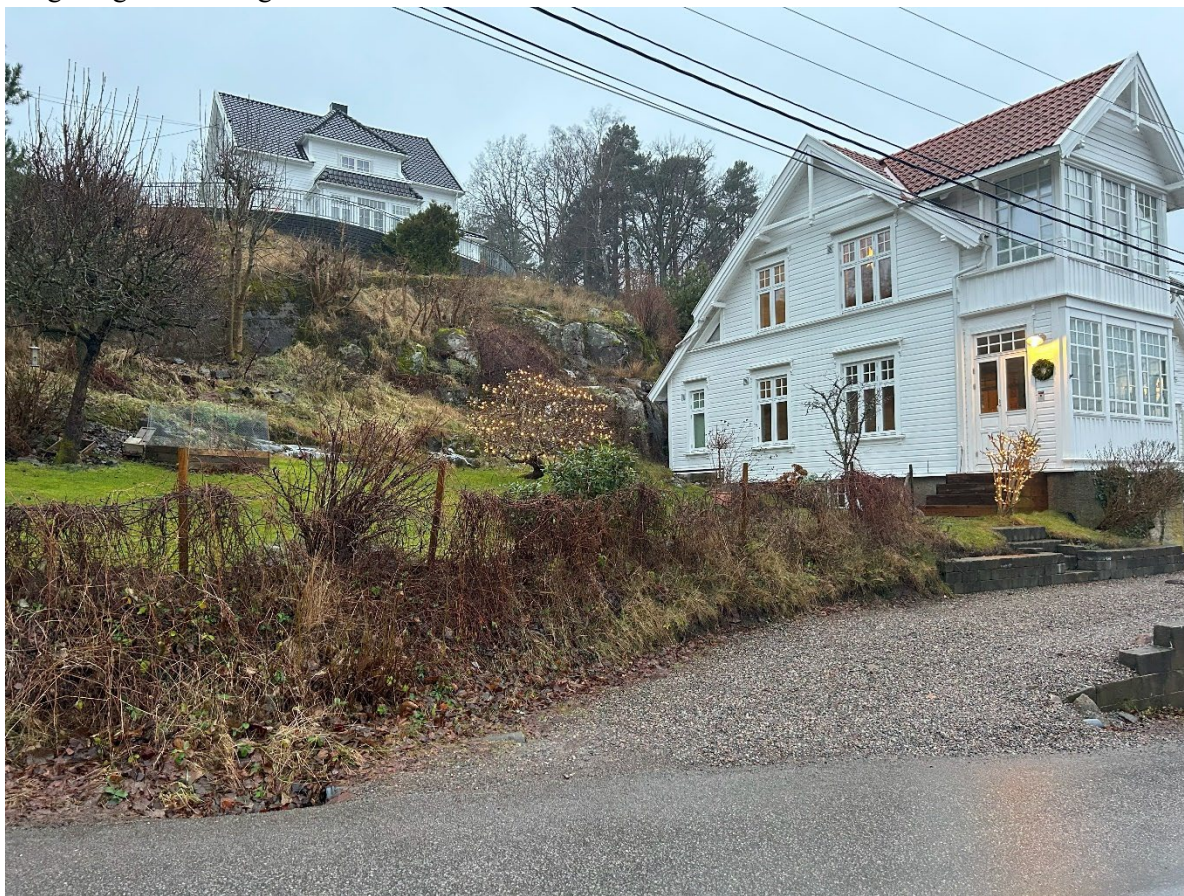
5 Berg i dagen ved bolig i Banebakken 12A/B.

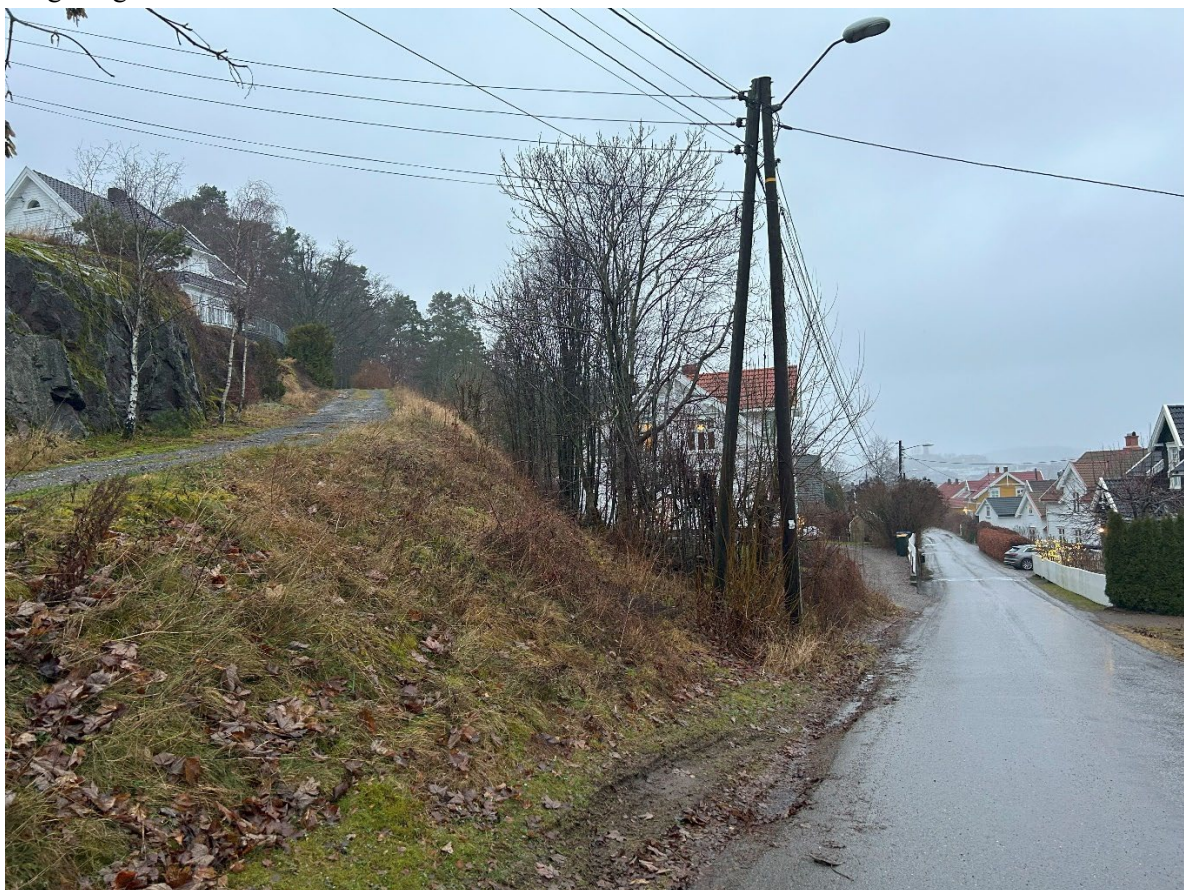
6 Berg i dagen vest for Banebakken.

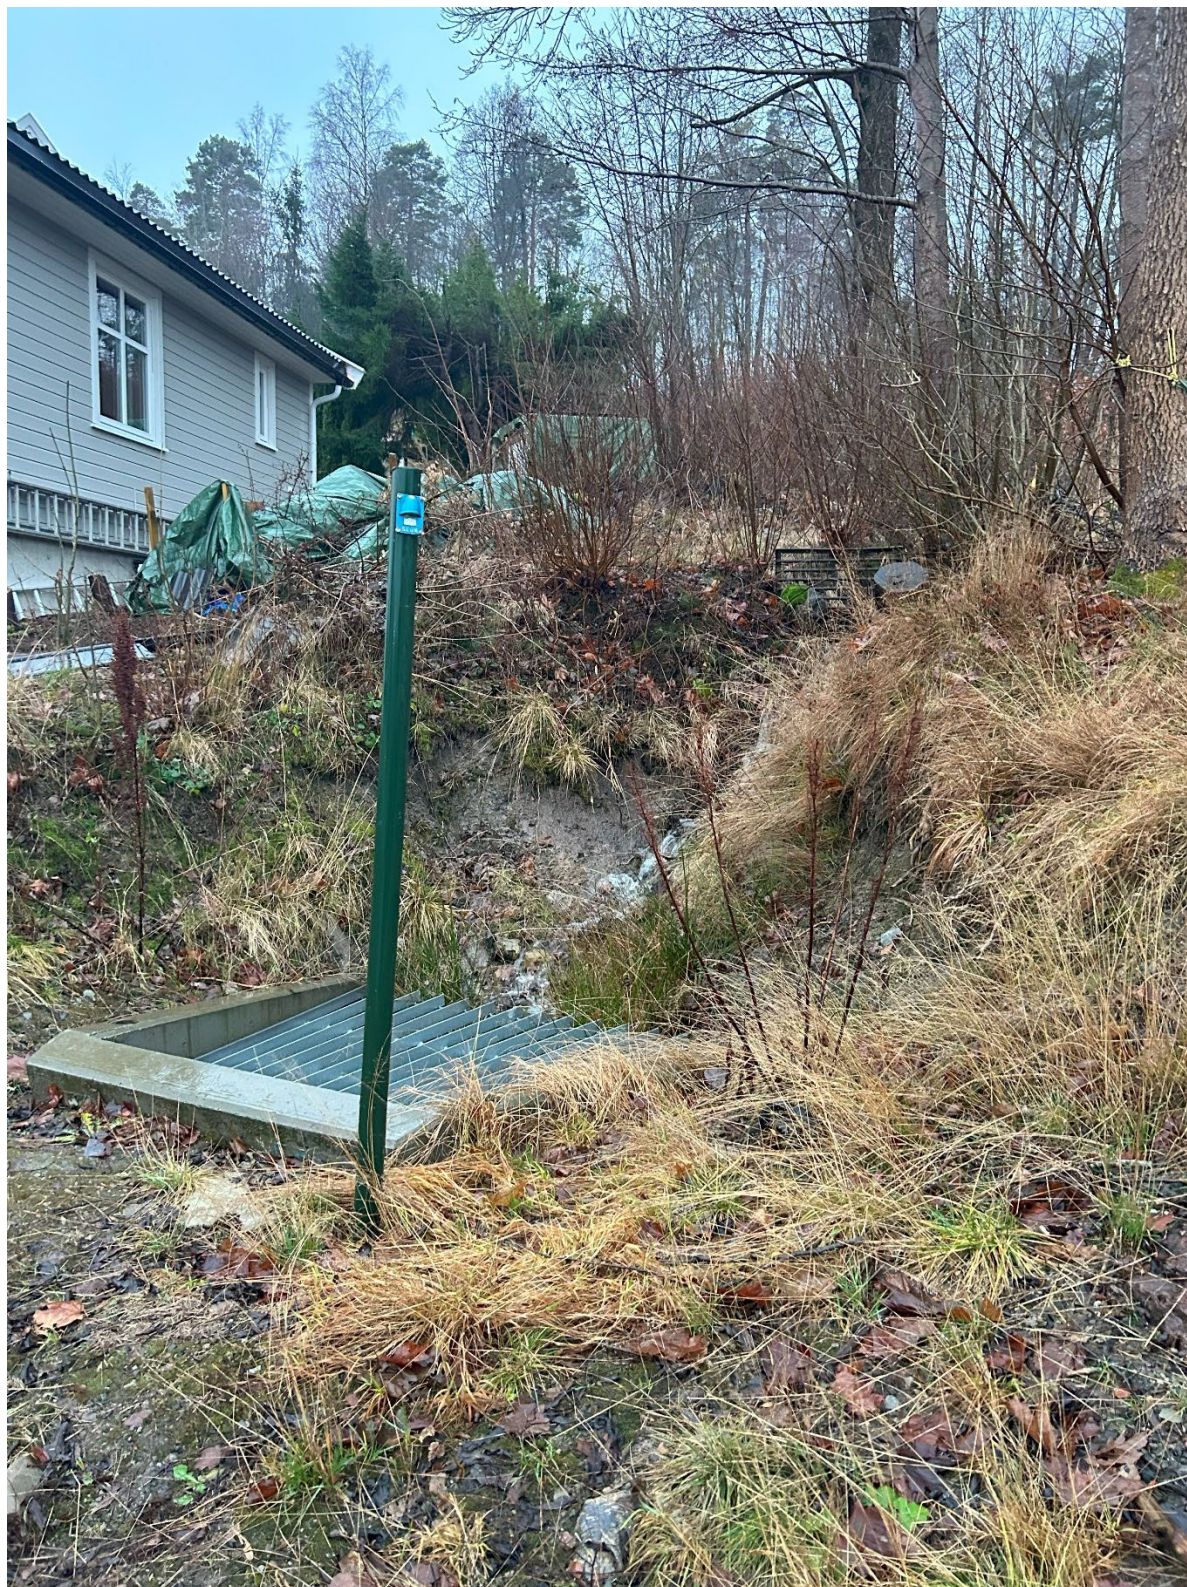
7

Bekkeinntak.

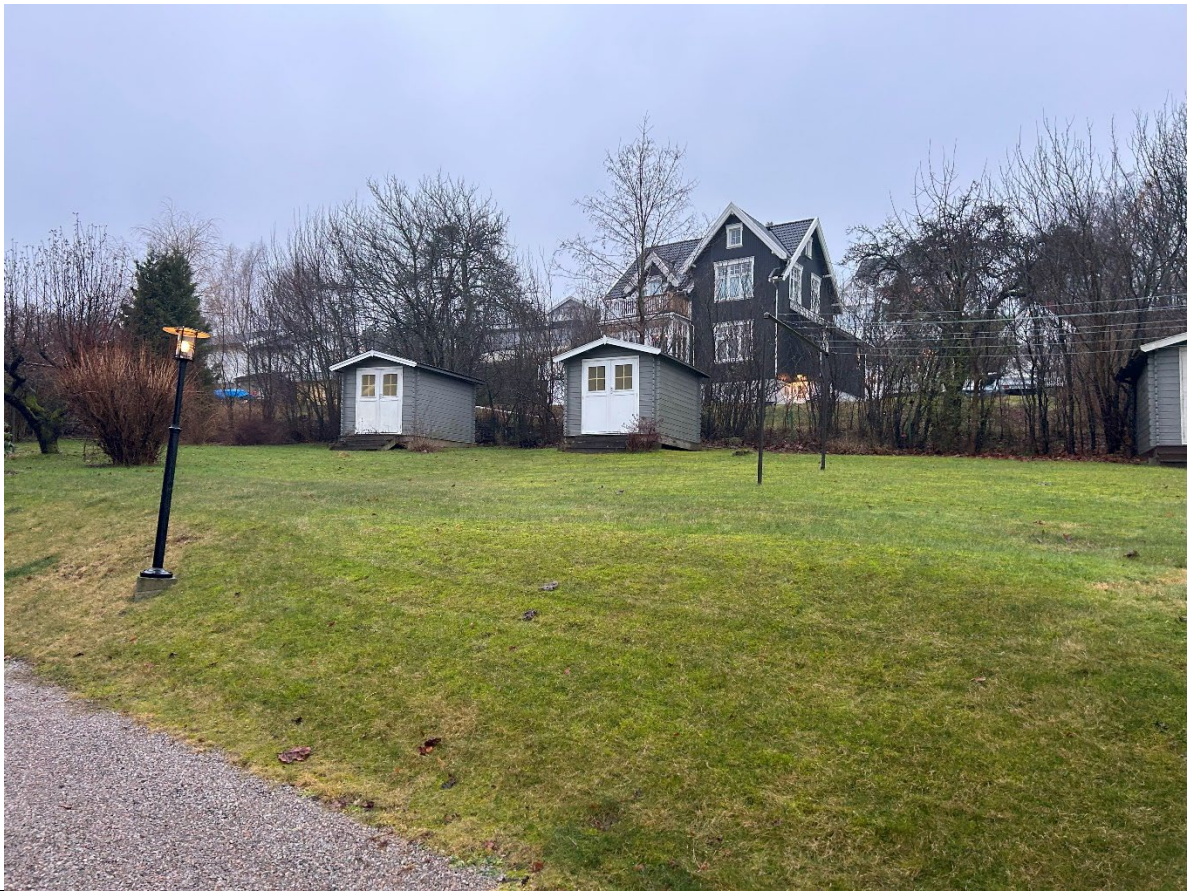
8 Område øst for tiltaksområdet.

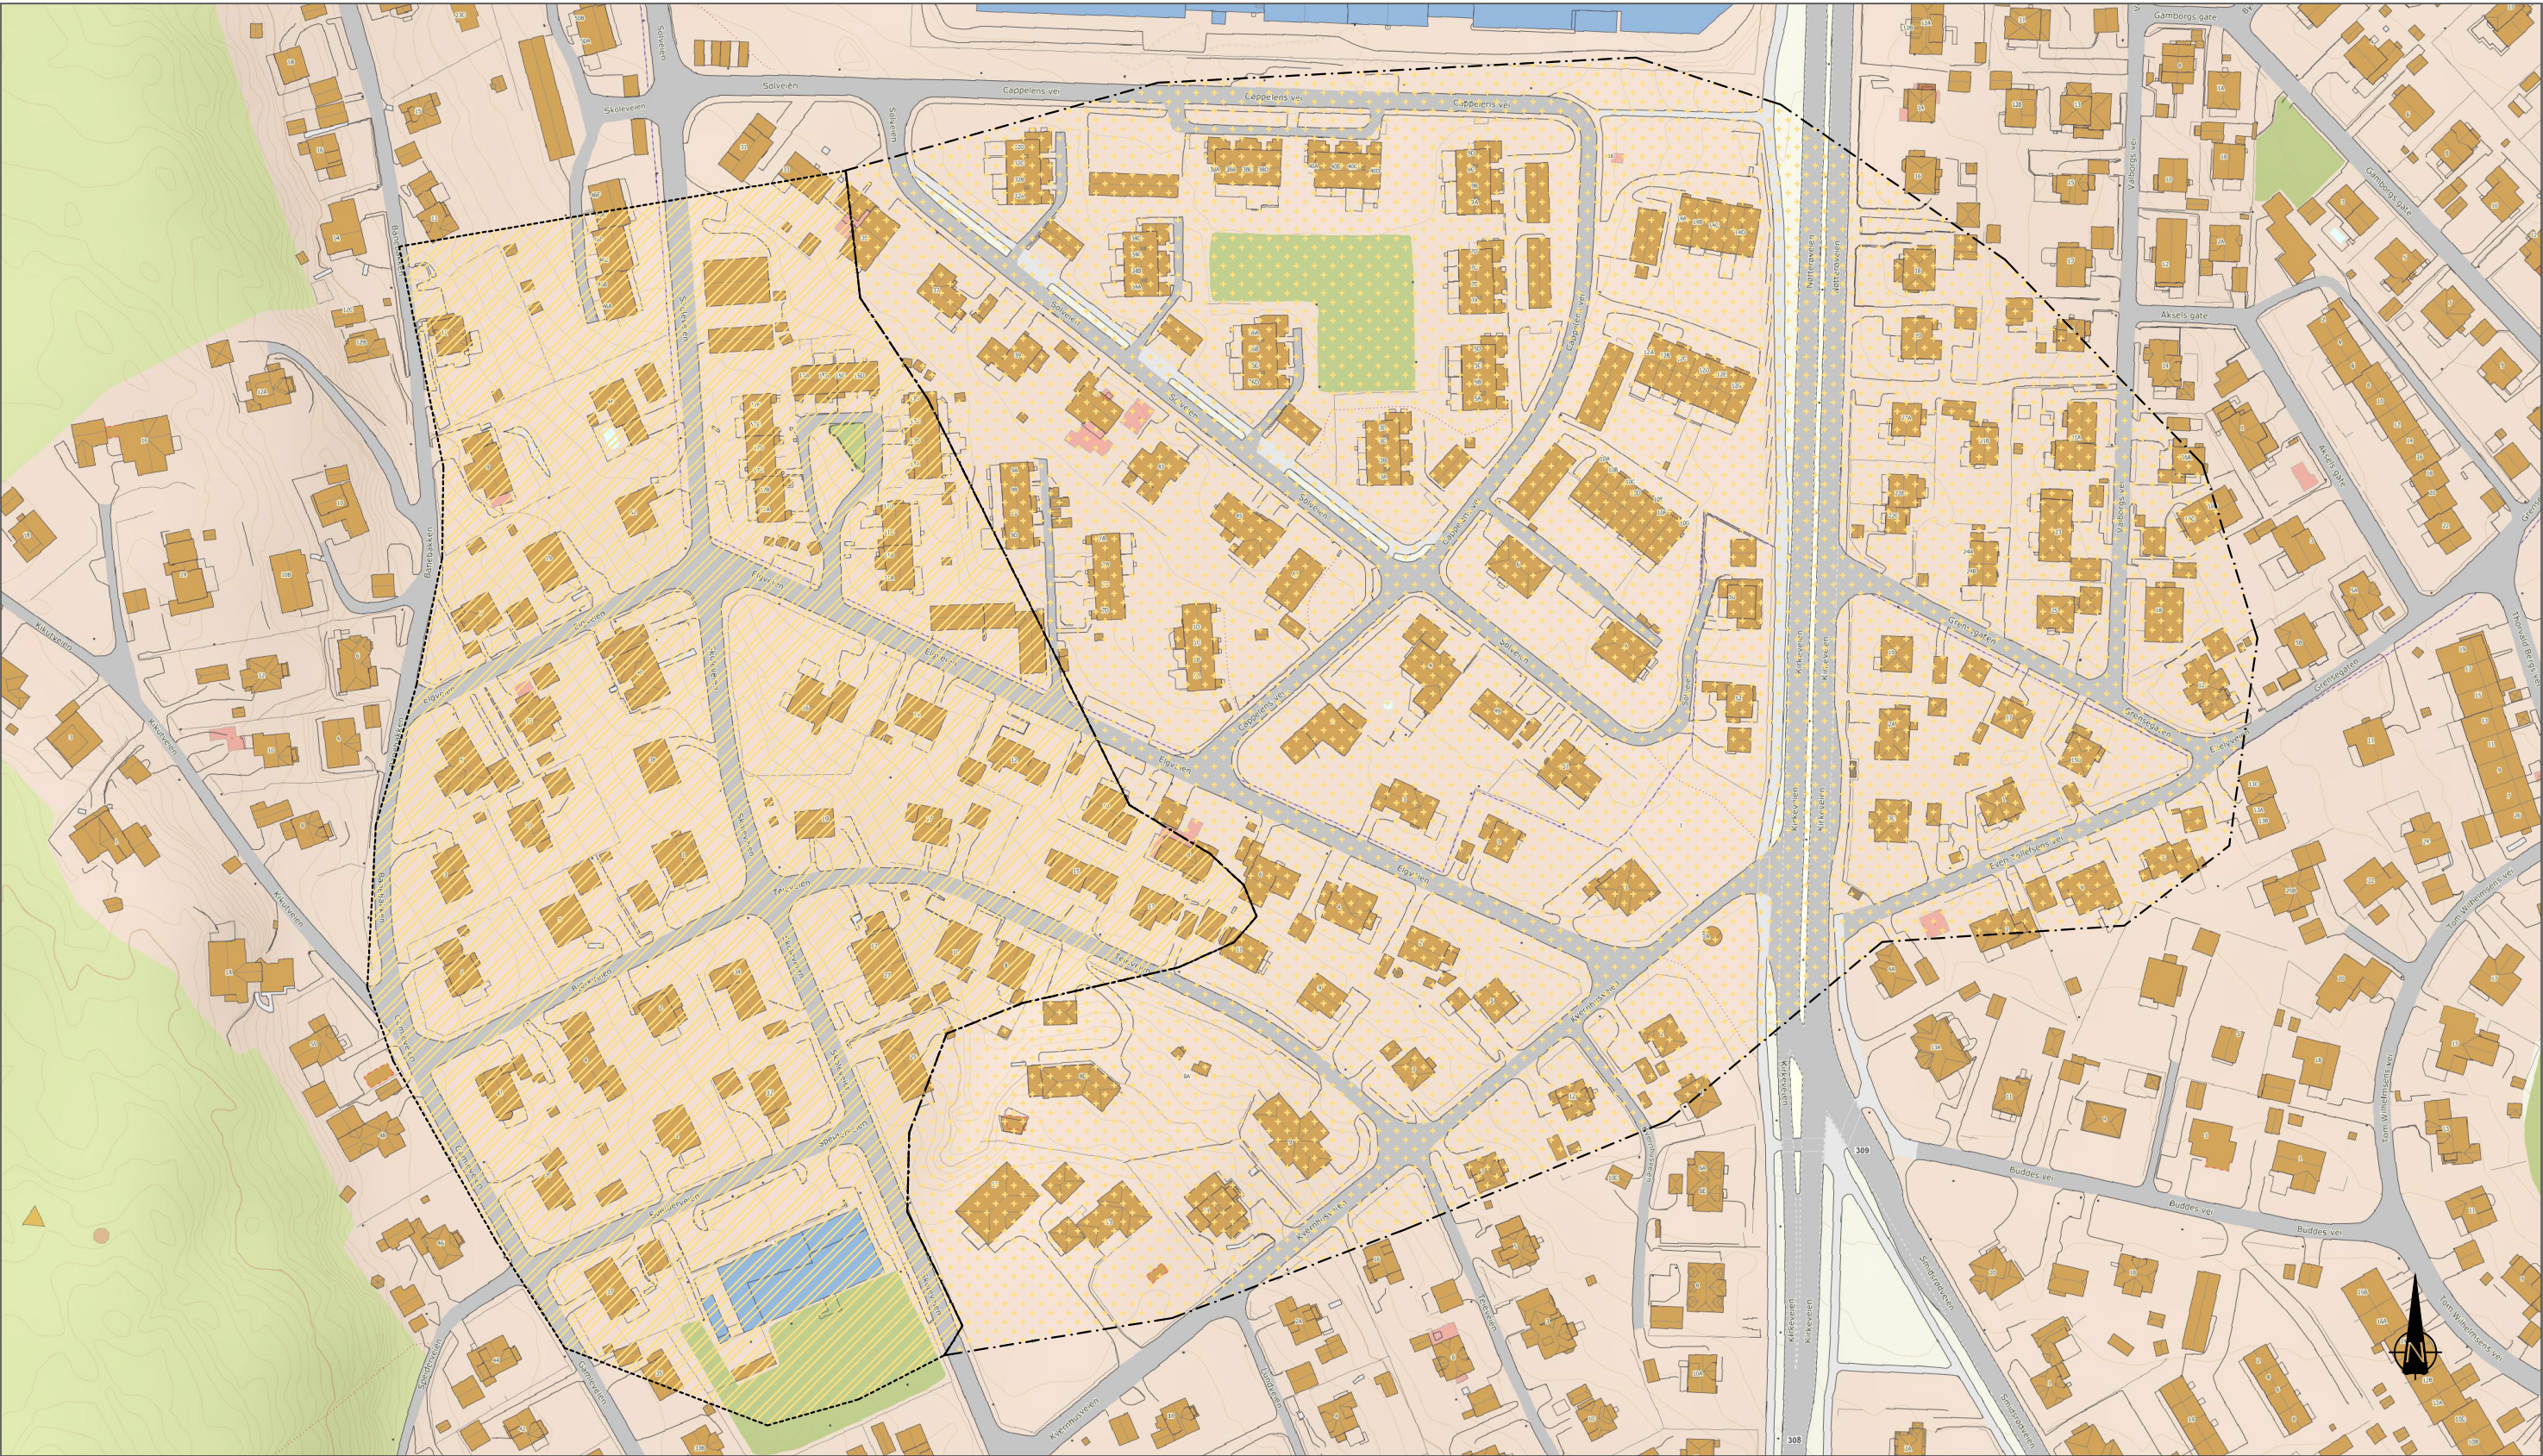
| Tegningsstittel<br>Situasjonsplan m/ løsneområde og utløpsområde | | | Status<br>Til notat | |

| | Plantegning som viser utstrekning av utvidet løsneområde og utløpsområde er vist på tegning N01A02. Løsneområdet er i vest og sør generelt avgrenset av område som er markert som uten fare for kvikkleireskred i NVE Atlas [7]. |
