Vurderingsrapport oversiktskartlegging av kvikkleiresone

Prosjekt: D26-Kartlegging kvikkleire

Dokumentnummer: RIG-R01

Rev.: 02

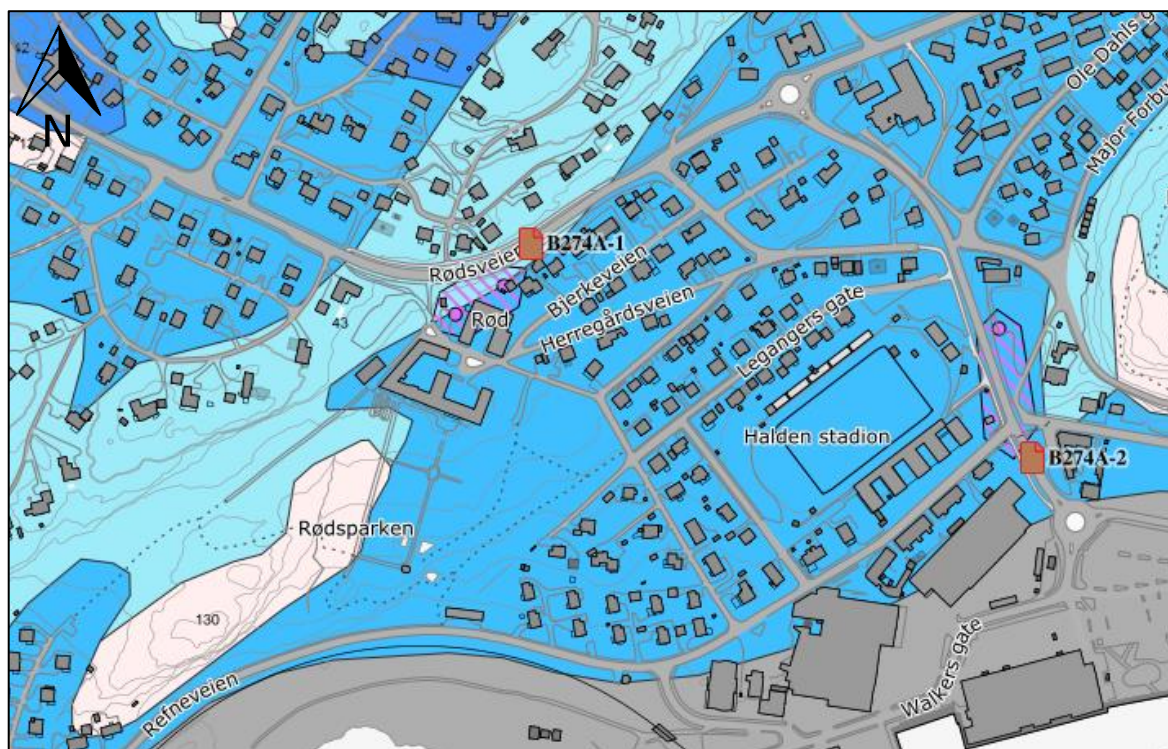
Figur 2 Kartutsnitt over Rød herregård. Kilde: NADAG.

Tidligere utførte geotekniske grunnundersøkelser mellom Rv204 og Rød Herregård som vist i Figur 2 beskriver grunnforholdene som sandig siltig leire over siltig leire. Konus på omrørt materiale indikerer spørbrudd/kvikkleire fra 2,5 m under terreng ned mot 11,5 m.

Satellittbilder og gatebilder viser berg-i-dagen på sørsiden av Rv204. Det er også trolig berg-i-dagen på sørvest-siden av Rød herregård «rødsparken».

Terrenget fra Rød Herregård og langs Bjerkeveien ligger på tilnærmet samme nivå og terrenget faller (1:6,1) i sørøstlig retning mot Halden Station. Høydeforskjellen er ca. 17 m mellom Herregårdsveien og Halden stadion.

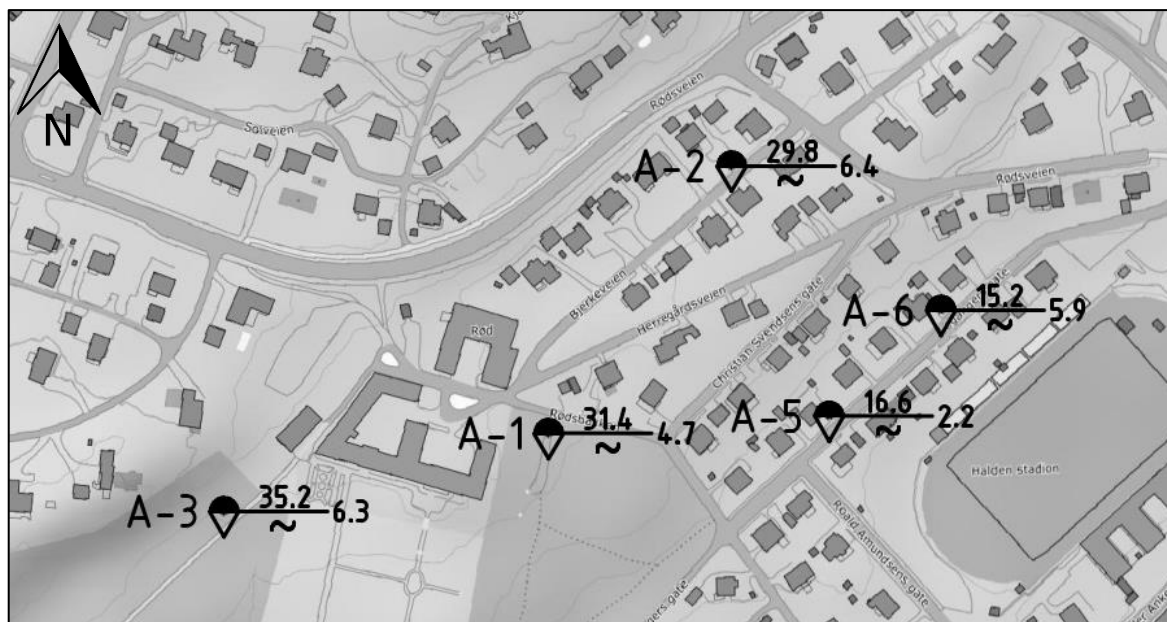
Figur 3 Utklipp av borplan RR1-OP-100 i rapporten 10224042 RIG-R03-A01 [3].

Det er utført dreiesonderinger i 5 punkter. Kun punkt A-2 indikerer noe bløtere materiale de første 5 meterne. Øvrige viser trolig friksjonsmasser, og kort avstand til fast lag (antatt berg). Borpunktene plassering er vist i Figur 3.

Det er noe bløtere masser i punkt A-2 som ligger ca. 40 meter sørøst for Rv204. Lengre sør øst indikerer punkt A-6 fastere masser med noe mindre fast mellom 2 til 3 meter. Det ses ikke noen sammenheng i potensielle bløte lag fra A-2 og A-6. Bilder fra Halden kommune (fra NADAG) viser at de øvre lagene i A-6 består av trolig siltig sand. Det er ikke vurdert fare for kvikkleiresone i dette området.

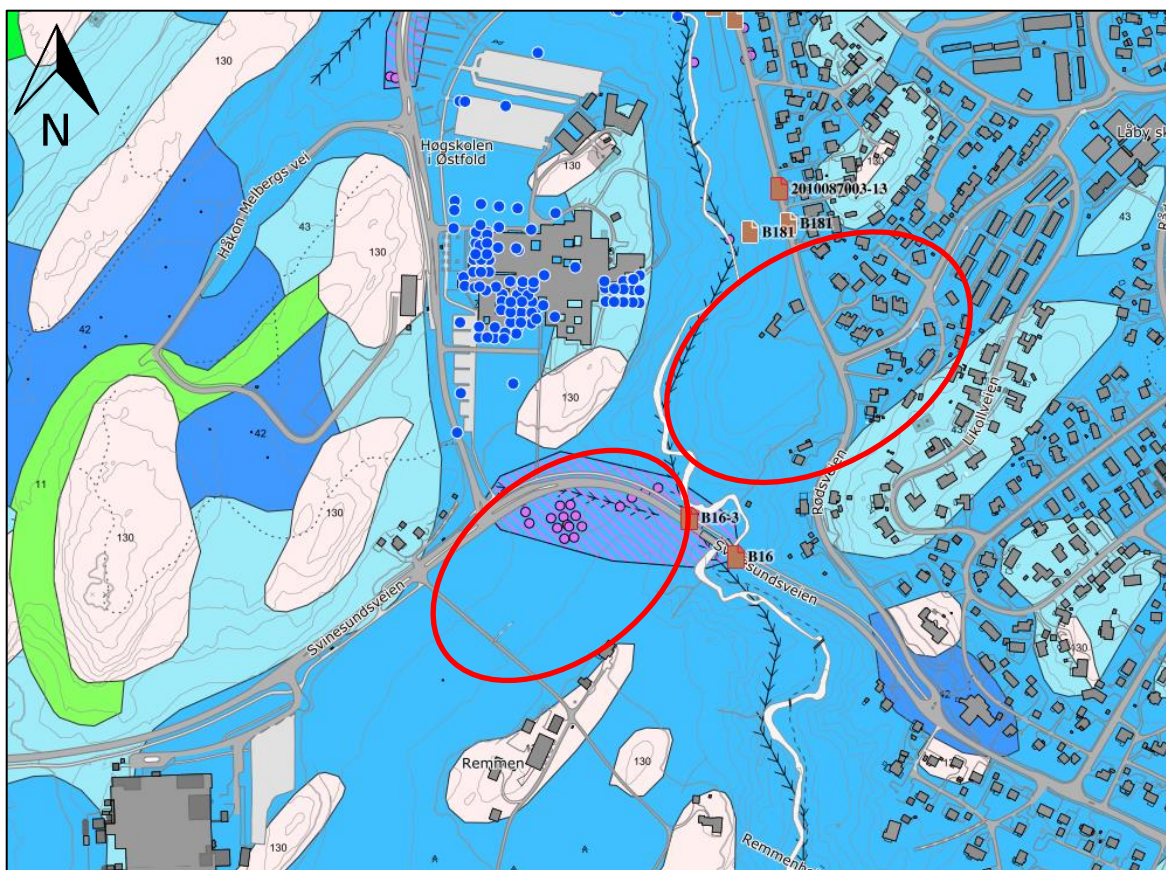
Figur 4 Kartutklipp over området. Statens vegvesen kvikkleireområder er markert i lilla. De røde sirklene viser fareområdene, Remmendalen vest og Remmendalen øst. Kilde: NADAG.

Området sør for HIØF, som markert i Figur 4, har et potensielt løsnemråde fra gårdsvegen (til Remmen) østover med utløpsområde i ravinedalen. Høydeforskjellen er ca. 19 m.

På andre siden av ravinedalen sørvest for Rødsveien 70 er det stor høydeforskjell (ca. 18 m) med svært bratt helning (1:3,5). Det er beskrevet i rapport 60265-1 at det tidligere har vært oppkomme, vurderes dermed potensiale for poreovertrykk i skråningen.

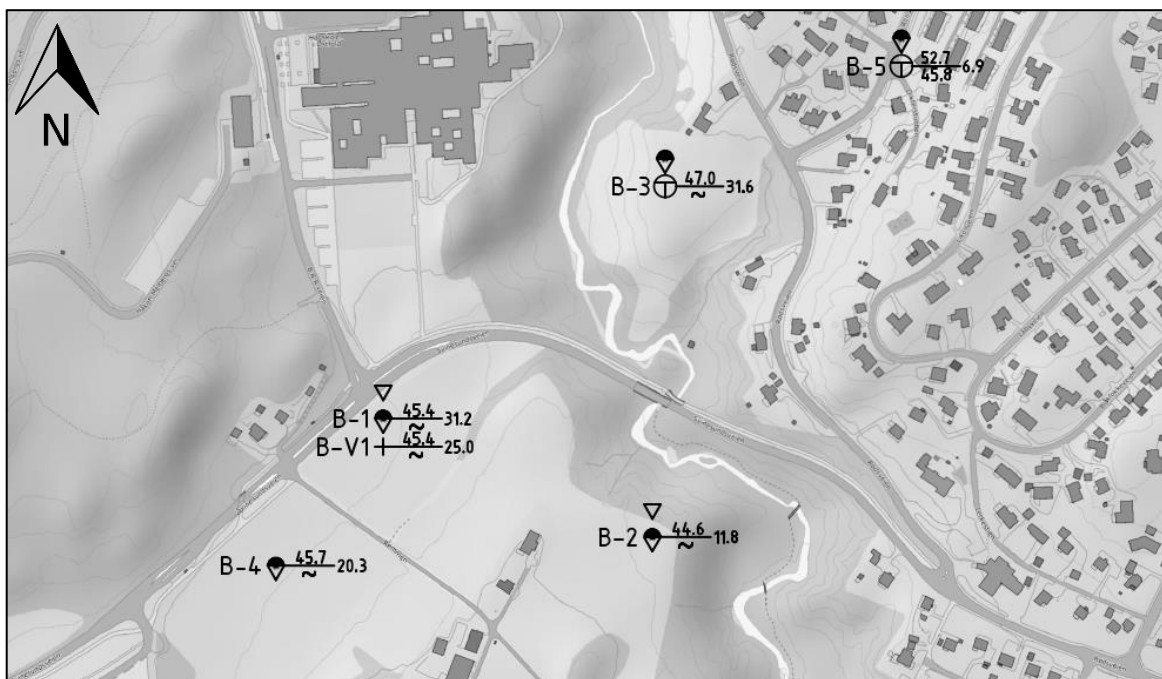
Figur 5 Utklipp av borplan RR1-OP-100 i rapporten 10224042 RIG-R03-A01 [3].

Det er utført 5 stk. dreierykkssonderinger, 2 stk. CPTu sonderinger, 2 stk. totalsonderinger og 1 stk. vingebor. Flere av punktene indikerer høy sensitivitet og CPTu(ene) har høy Bq (>0,75 MPa). Borpunktene plassering er vist i Figur 5.

Det er også utført vingebor i punkt B-1. Denne viser at omrørt skjærfasthet er i størrelsesorden $c_{urfv} \approx 5$ kPa. Prøver fra 1950-tallet (rapport B16) indikerer at det er middels høy til høy plastisitet (IP = 10 - 25). Dette vil kunne ha innvirkninger på resultatene for vingebor. Det ble også kommunisert fra borleder at det var lenge siden sist de hadde utført vingebor og at dette kunne bidra til å påvirke resultatet. CPTu er derfor vektlagt høyere enn vingebor i denne sammenhengen for å vurdere hvorvidt det er sprøbruddsmateriale.

Det er sør for Rv204 i sørvest stor mektighet av antatt sprøbruddsmateriale. Tidligere boringer for Rv204 indikerer også at leiren er kvikk. Trolig vil et skred ha retning nordøst mot ravedalen.

Sonderinger i punkt B-3 og B-5 indikerer avtagende motstand noe som kan indikere bløte masser. Tidligere rapportert i området lengre nord i Remmenbekken viser leire med høy sensitivitet $S_t = 190-300$.

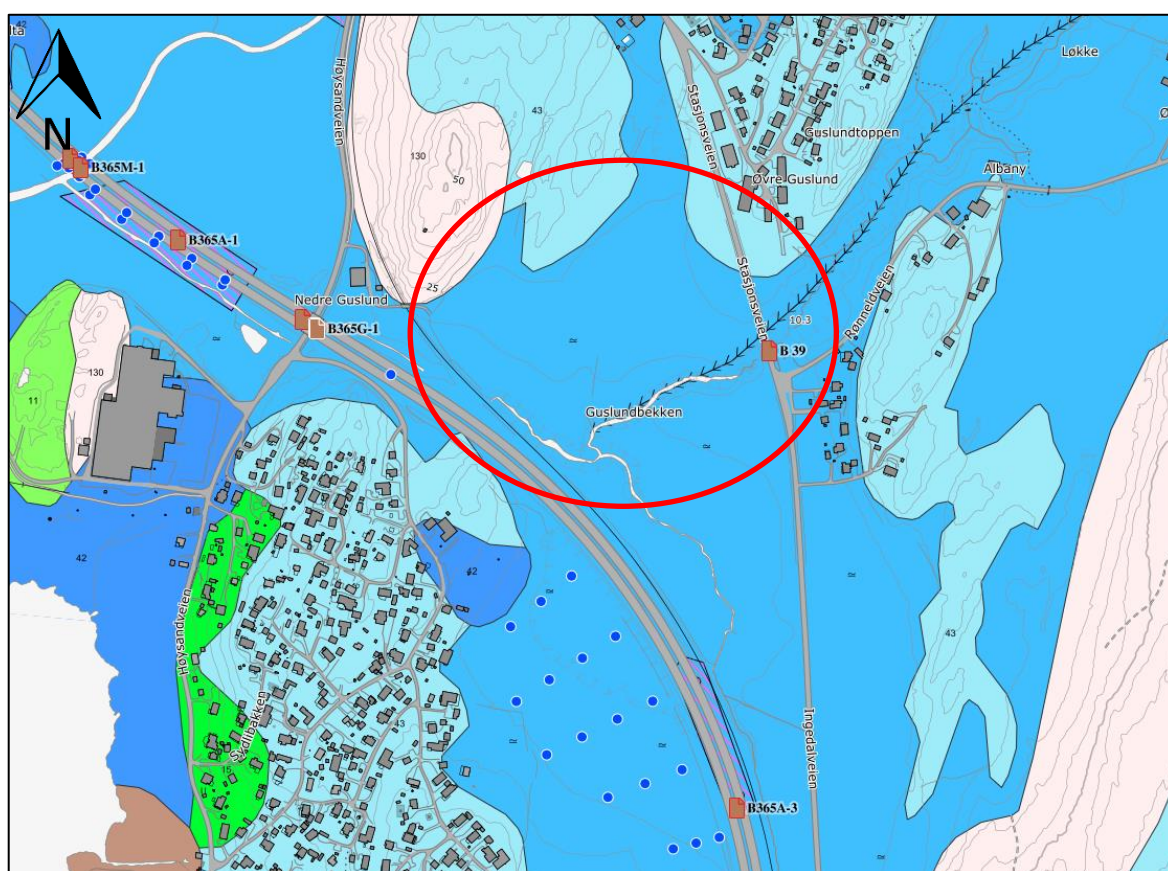
Figur 6 Kartutsnitt av området Guslund. Fareområdet er markert med rød sirkel. Kilde: NADAG.

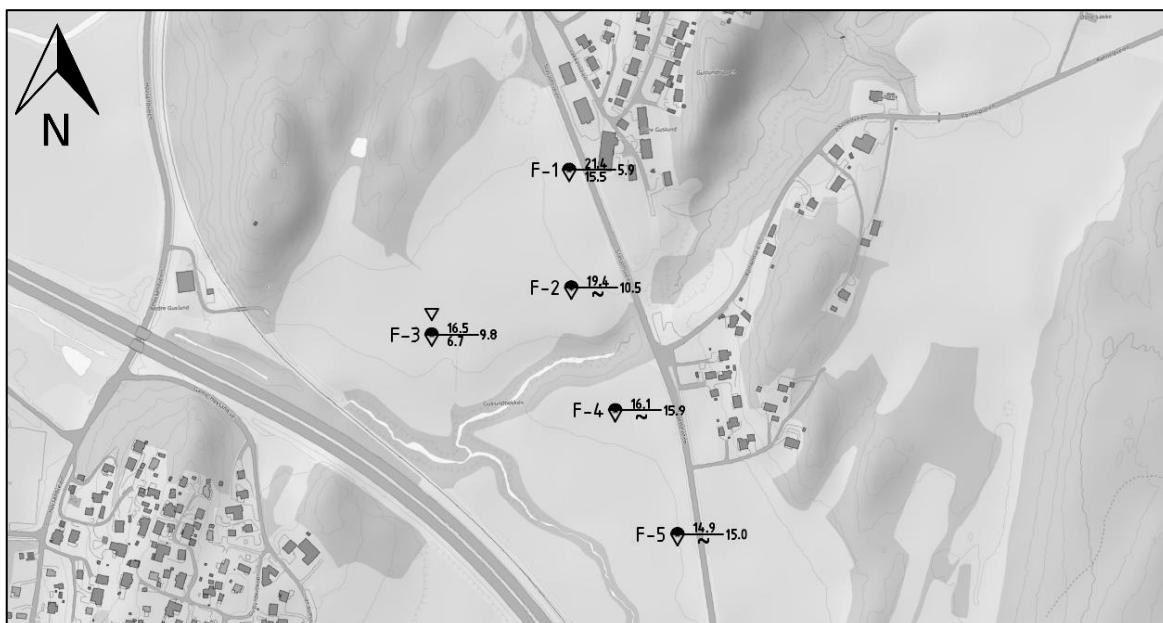
Figur 7 Utklipp av borplan RR1-OP-104 i rapporten 10224042 RIG-R03-A01 [3].

Det er utført 5 stk. dreietrykksonderinger og 1 stk. CPTu innenfor området hvor det er vurdert fare for områdestabilitet. Borpunktene plassering er vist i Figur 7.

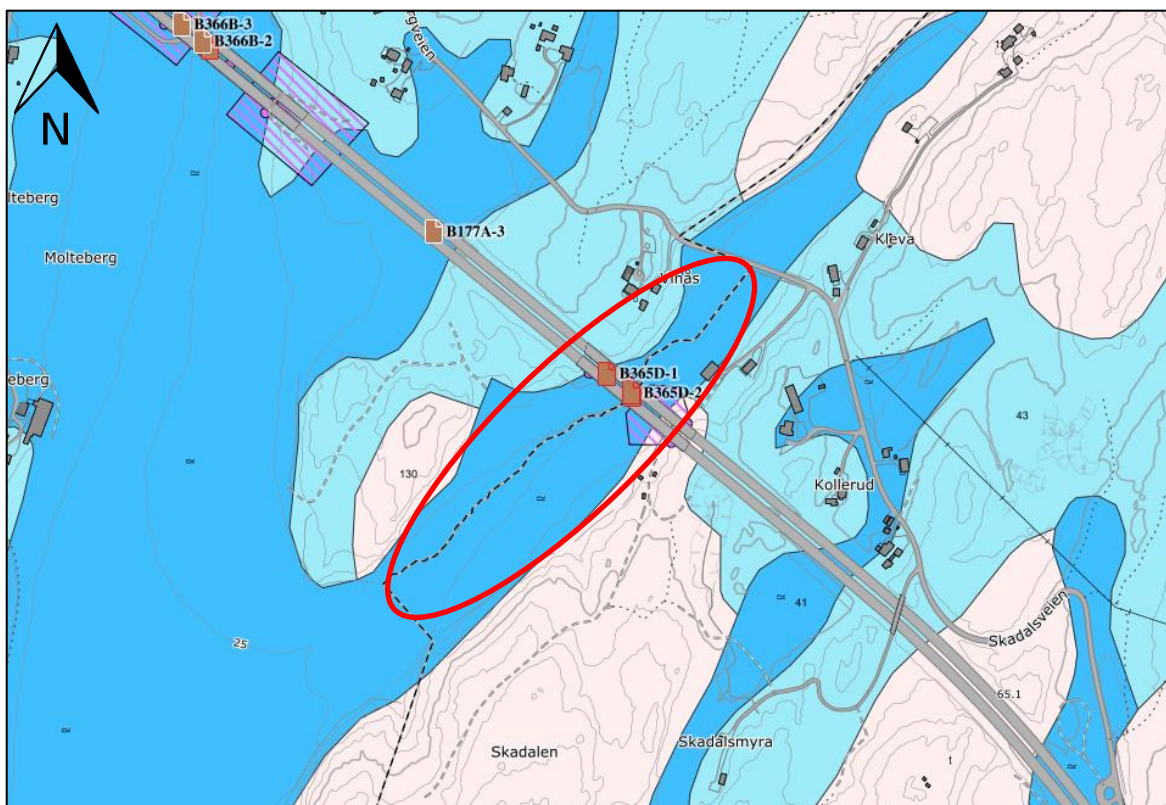
Figur 8 Kartutsnitt over Skadalen bru som krysser Skadalen. Rød sirkel indikerer fareområdet. Kilde: NADAG.

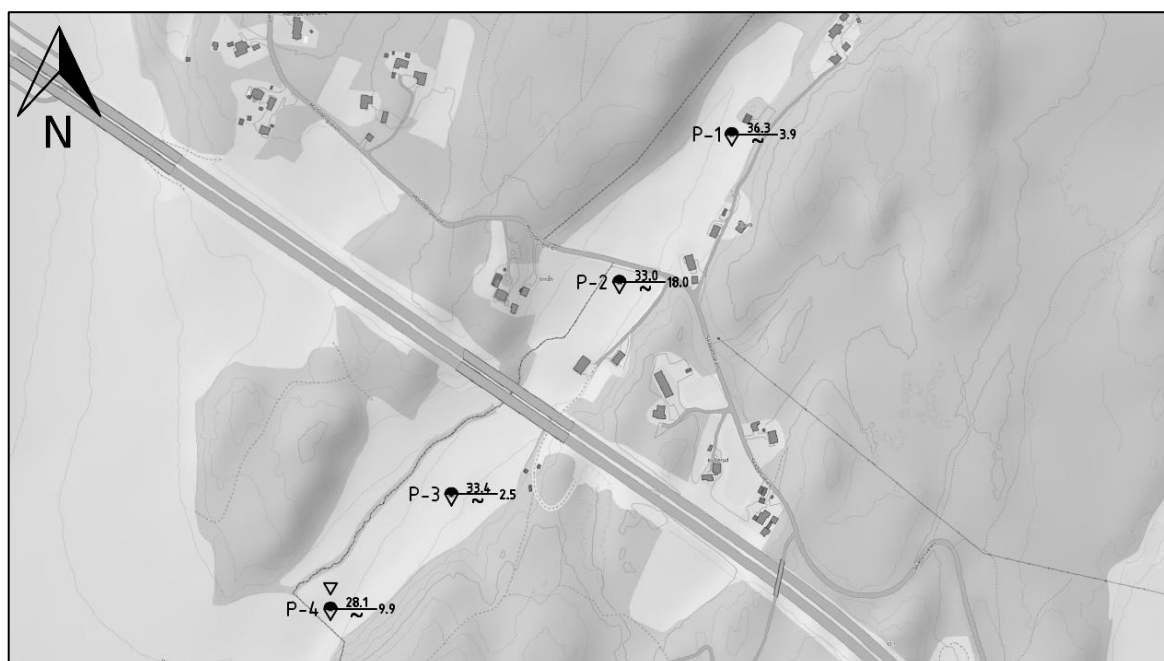
Figur 9 Utklipp av borplan RR1-OP-113 i rapporten 10224042 RIG-R03-A01 [3].

Det er utført 4 stk. dreietrykkssonderinger og 1 stk. CPTu sondering i Skadalen. Borpunktene plassering er vist i Figur 9.

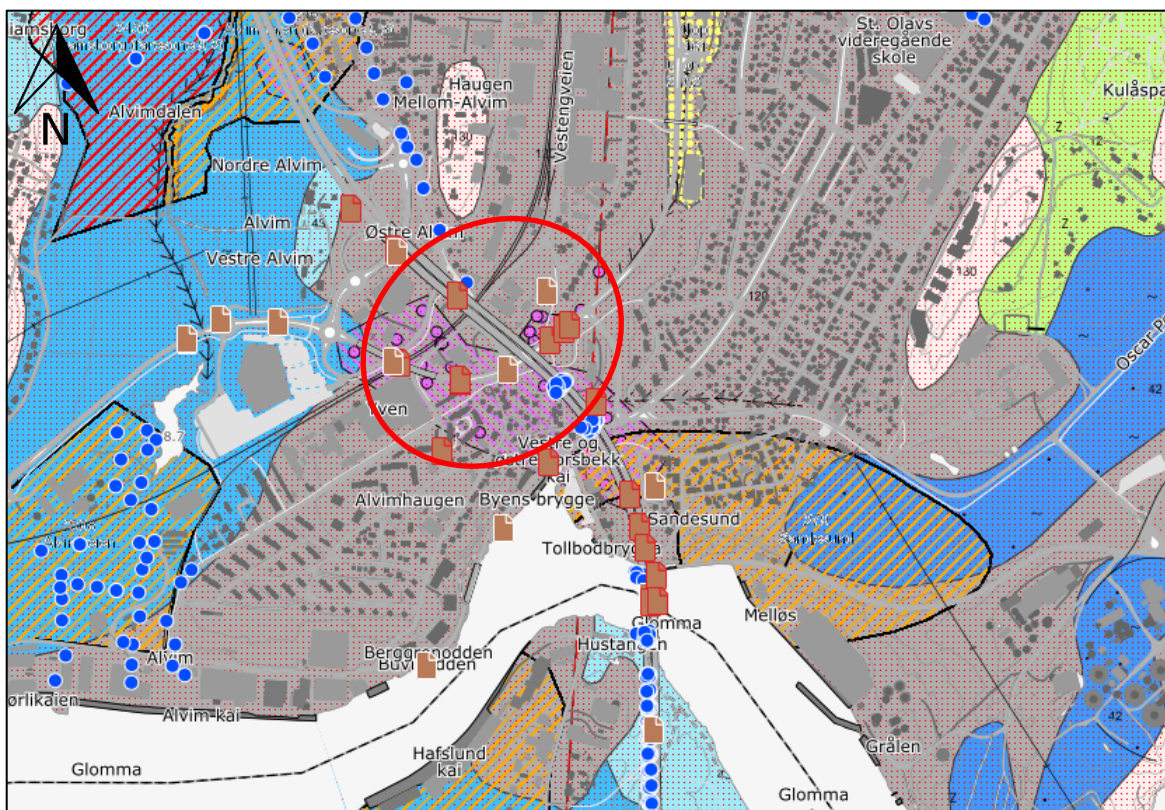
Figur 10 Kartutsnitt over søndre del av Sarpsborg. Området innenfor den røde sirkelen indikerer fareområdet.
Kilde: NADAG.

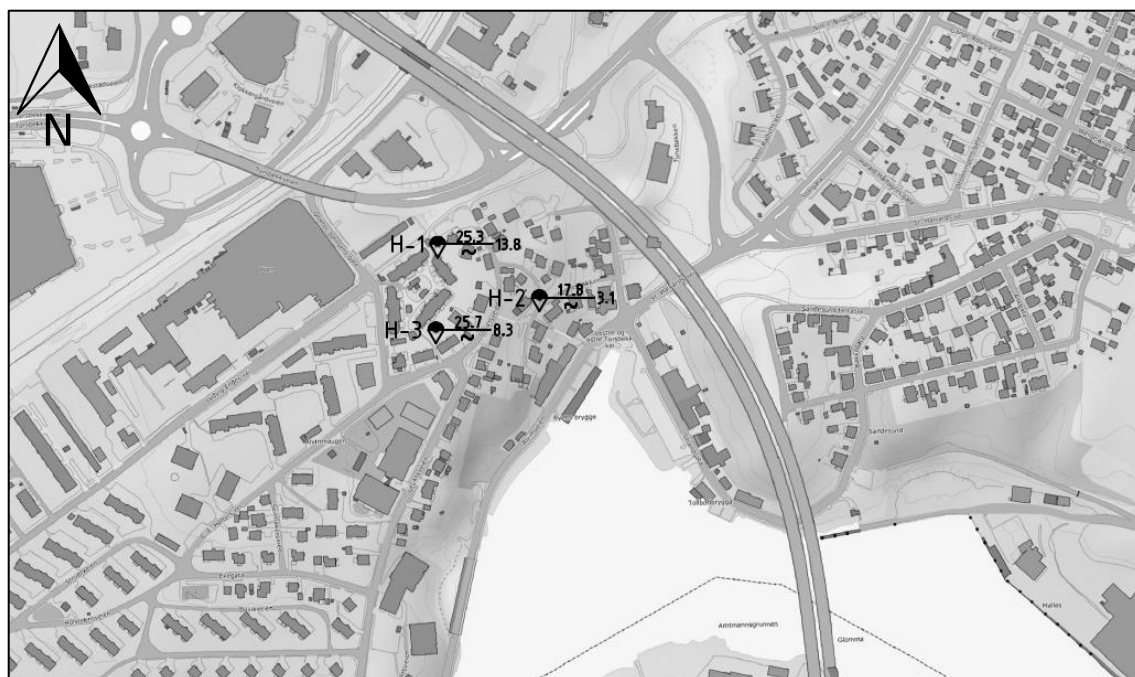
Figur 12 Utklipp av borplan RR1-OP-106 i rapporten 10224042 RIG-R03-A01 [3].

Det er utført 3 stk. dreietrykksonderinger vest for Torsbekken inne i boligområdet. Borpunktene plassering er vist i Figur 12.

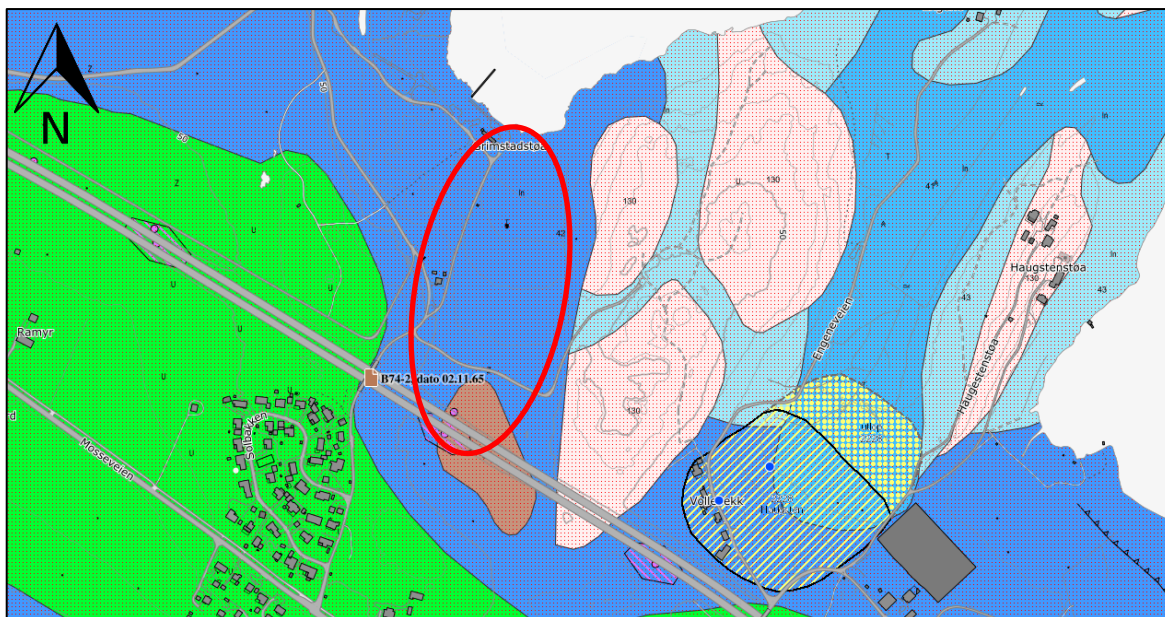
Figur 13 Kartutsnitt over Grimstadstøa. Området innenfor den røde sirkelen indikerer fareområdet. Kilde: NADAG.

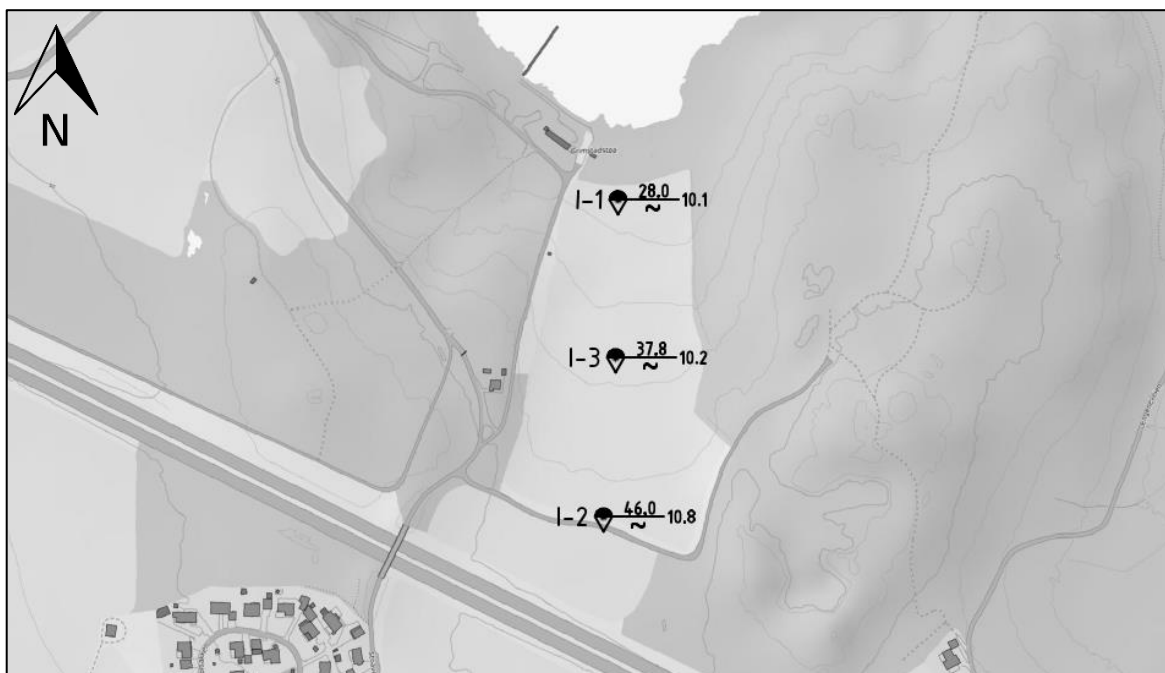
Figur 14 Utklipp av borplan RR1-OP-107 i rapporten 10224042 RIG-R03-A01 [3].

Det er utført 3 stk. dreietrykksonderinger nordøst for E6. Borpunktene plassering er vist i Figur 14.

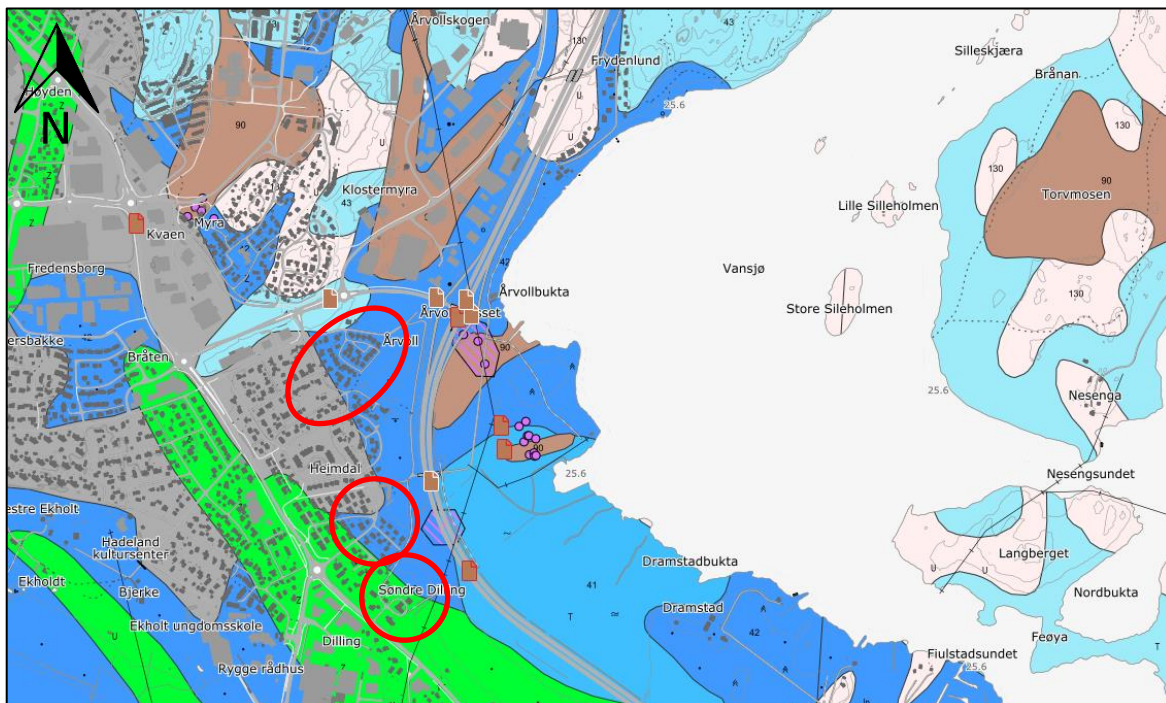
Figur 15 kartutsnitt over E6 langs Årvoll, Heimdal og Søndre Dilling. Området innenfor den røde sirkelen er de vurderte områdene. Kilde: NADAG.

Grunnforholdene langs E6 og ut mot Vansjø består av meget bløt leire, kvikkleire. Den topografiske forholdene på høyresiden av E6 fra Halden mot Oslo er svært flatt. På venstresiden mot boligfeltet stiger terrenget. det er ikke boringer i boligområdet (Heimdal og Søndre Dilling), men området er kartlagt som «Marin strandavsetninger, sammenhengende dekke». Terrenghelningen vist i profilet under er på 1:10,6 med en høydeforskjell på ca. 18 m fra topp skråning ned til E6.

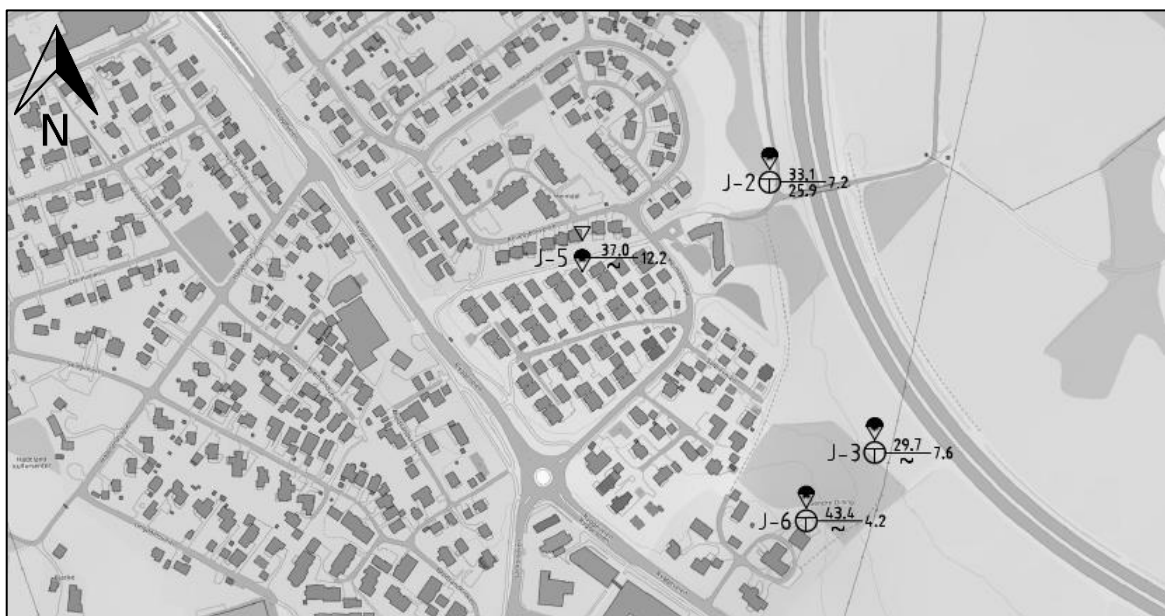
Figur 17 Utklipp av borplan RR1-OP-108 i rapporten 10224042 RIG-R03-A01 [3].

Det er utført 4 stk. dreietrykkssonderinger, 3 stk. totalsonderinger og 1 stk. CPTu. Borpunktene plassering er vist i Figur 17.

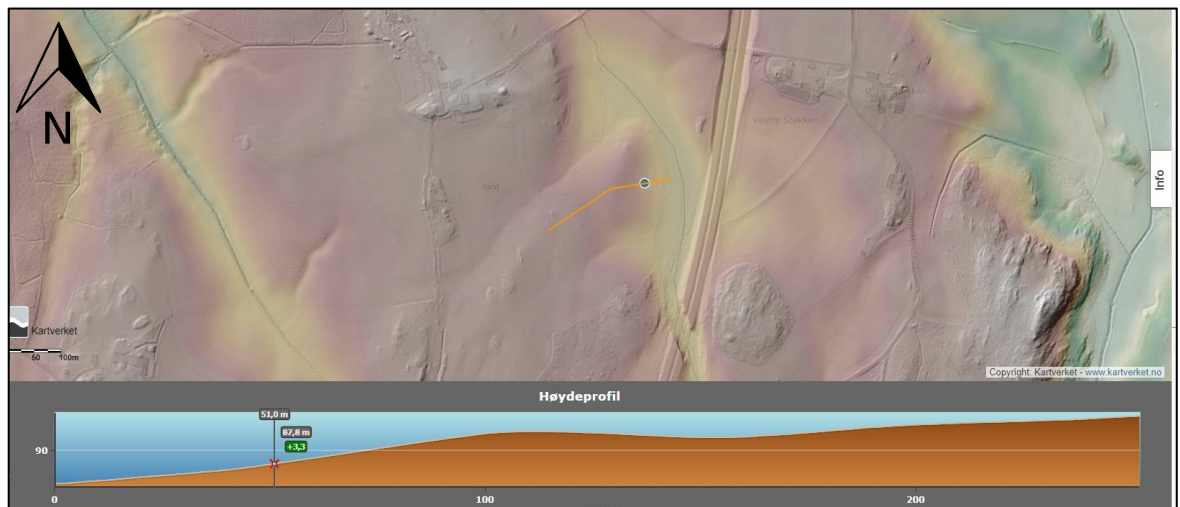
Det er ikke tidligere utført geotekniske grunnundersøkelser vest for E6. Terrenget som vist i Figur 20 har en helning på 1:13,8 med høyde forskjell på ca. 9 meter.

Figur 20 Profilsnitt vest for E6 ved EV6 S11D1 m2330. Kilde: www.hoydedata.no

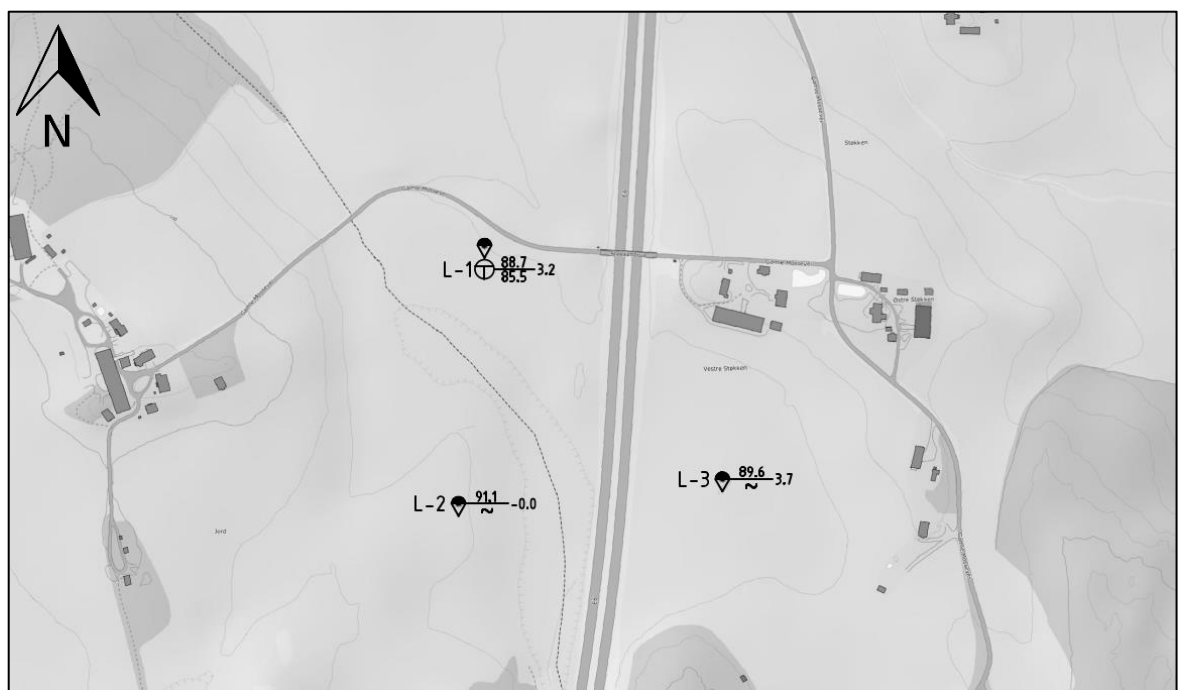
Figur 21 Utklipp av borplan RR1-OP-110 i rapporten 10224042 RIG-R03-A01 [3].

Det er utført 3 stk. dreietrykkssonderinger og 1 stk. totalsondering. Borpunktene plassering er vist i Figur 21.

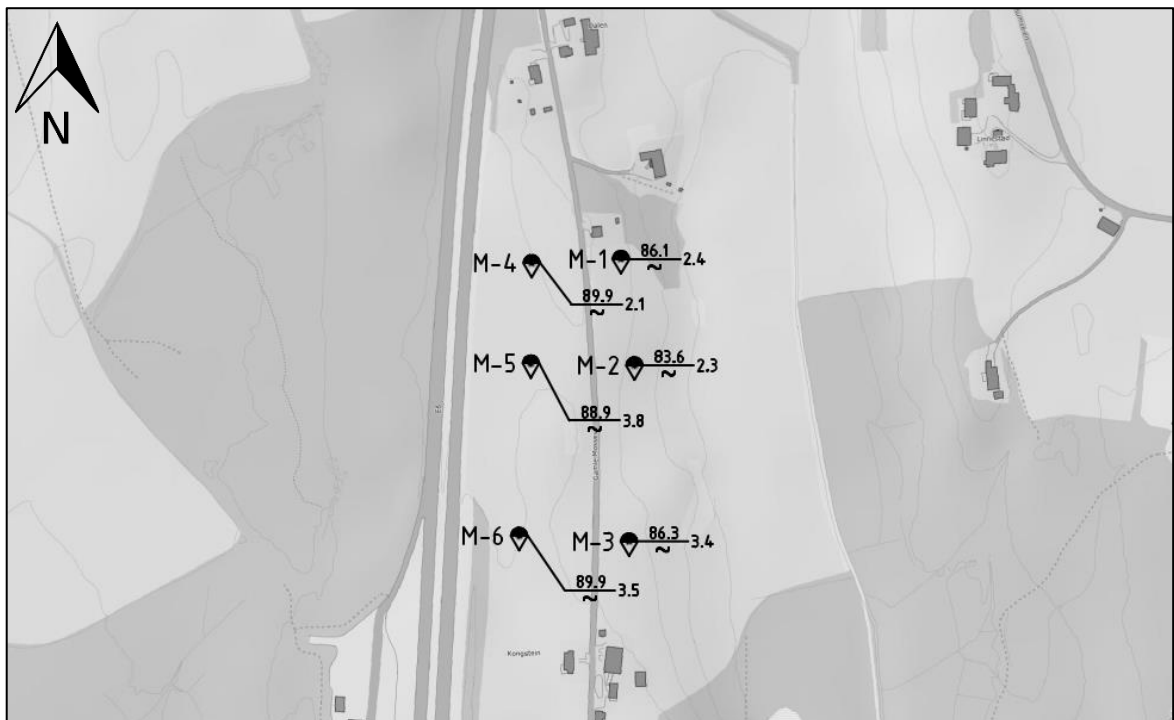
Figur 23 Utklipp av borplan RR1-OP-111 i rapporten 10224042 RIG-R03-A01 [3].

Det er utført 6 stk. dreietrykksonderinger. Borpunktene plassering er vist i Figur 23.

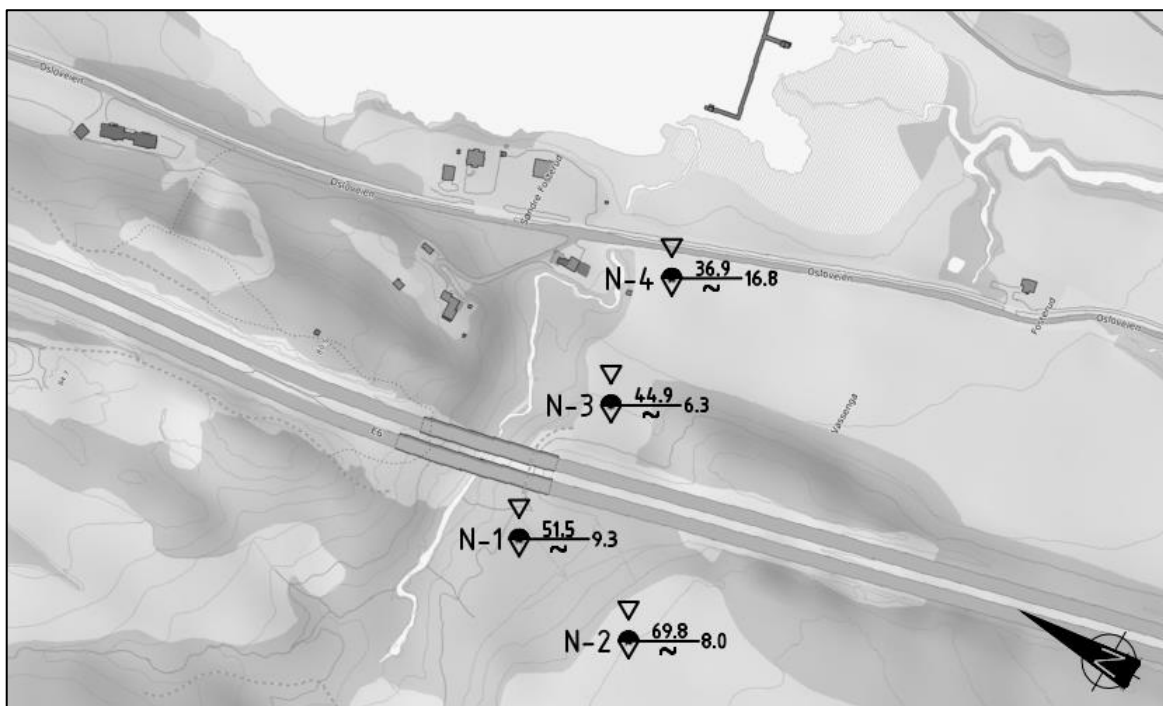
Figur 25 Utklipp av borplan RR1-OP-112 i rapporten 10224042 RIG-R03-A01 [3].

Det er utført 4 stk. dreietrykksonderinger og 4 stk. CPTu sonderinger. Borpunktene plassering er vist i Figur 25.

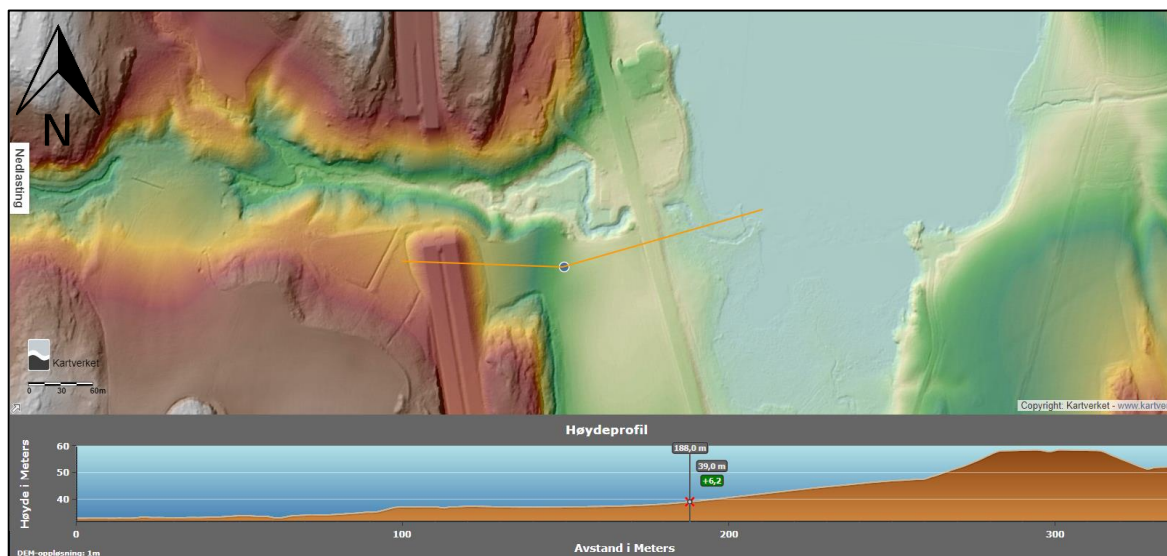
Basert på dette er det ikke markert ut en kvikkleiresone fra Smebølbekkenbru mot Årungen, sør for Smebølbekken.

Figur 26 Terrenget rundt Smebølbekkenbru. Vurdert kritisk snitt faller mot øst som vist over.

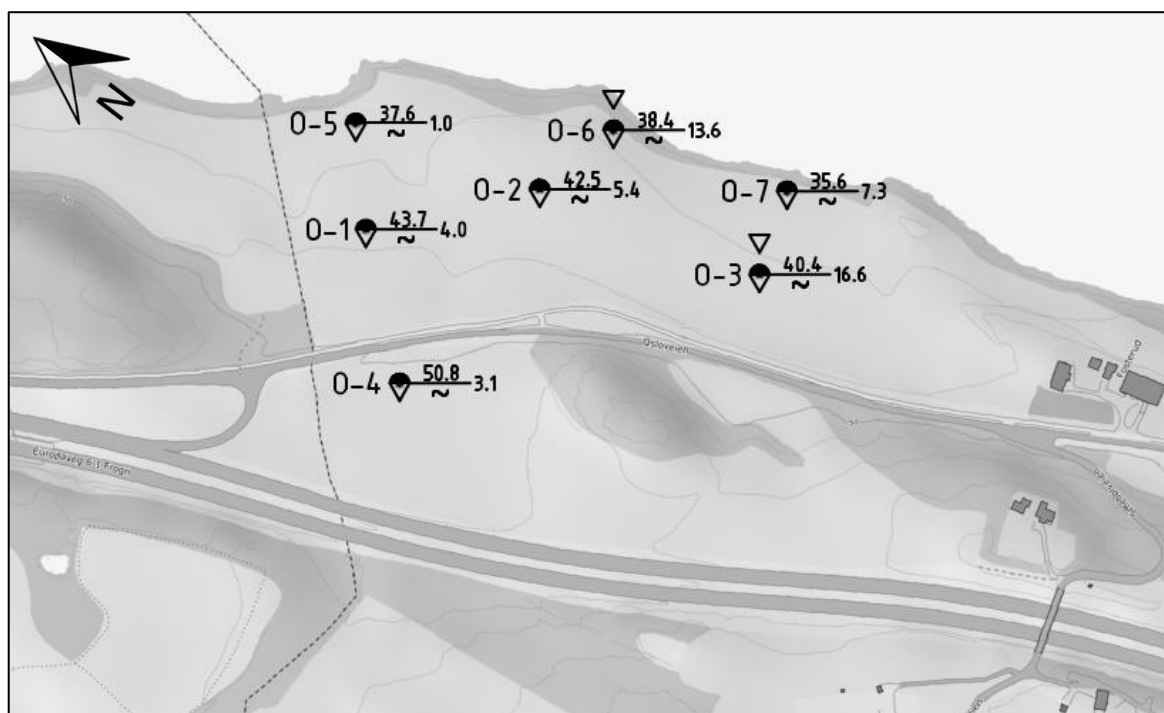
Figur 29 Utklipp av borplan RR1-OP-112 i rapporten 10224042 RIG-R03-A01 [3].

Det er utført 7 stk. dreietrykkssonderinger og 2 stk. CPTu sonderinger. Borpunktene plassering er vist i Figur 29.

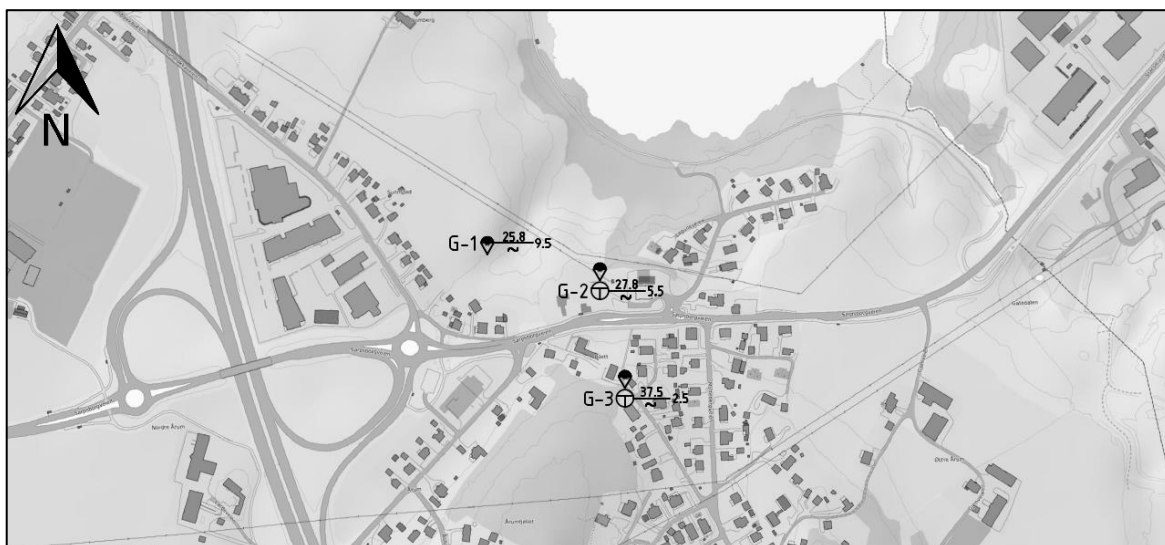
Figur 31 Utklipp av borplan RR1-OP-105 i rapporten 10224042 RIG-R03-A01 [3].

Det er utført 2 stk. dreietrykkssonderinger og 2 stk. totalsonderinger. Borpunktene plassering er vist i Figur 31.

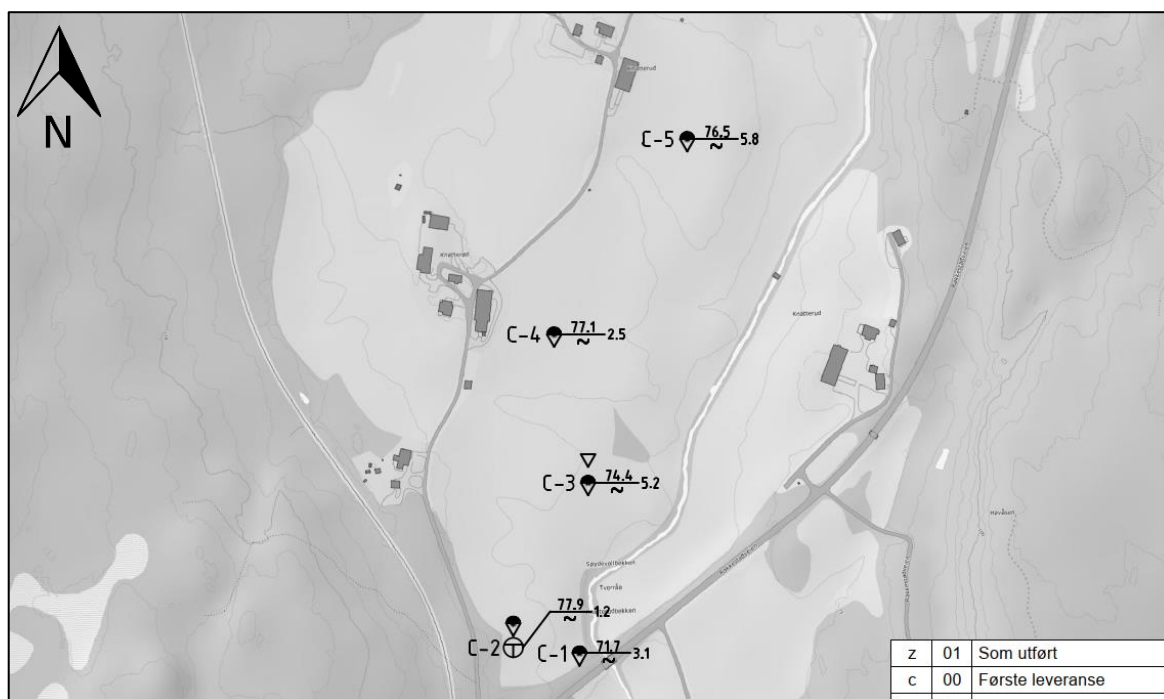
Figur 33 Utklipp av borplan RR1-OP-101 i rapporten 10224042 RIG-R03-A01 [3].

Det er utført 5 stk. dreietrykksonderinger, 1 stk. totalsondering og 1 stk. CPTu sondering. Borpunktene plassering er vist i Figur 33.

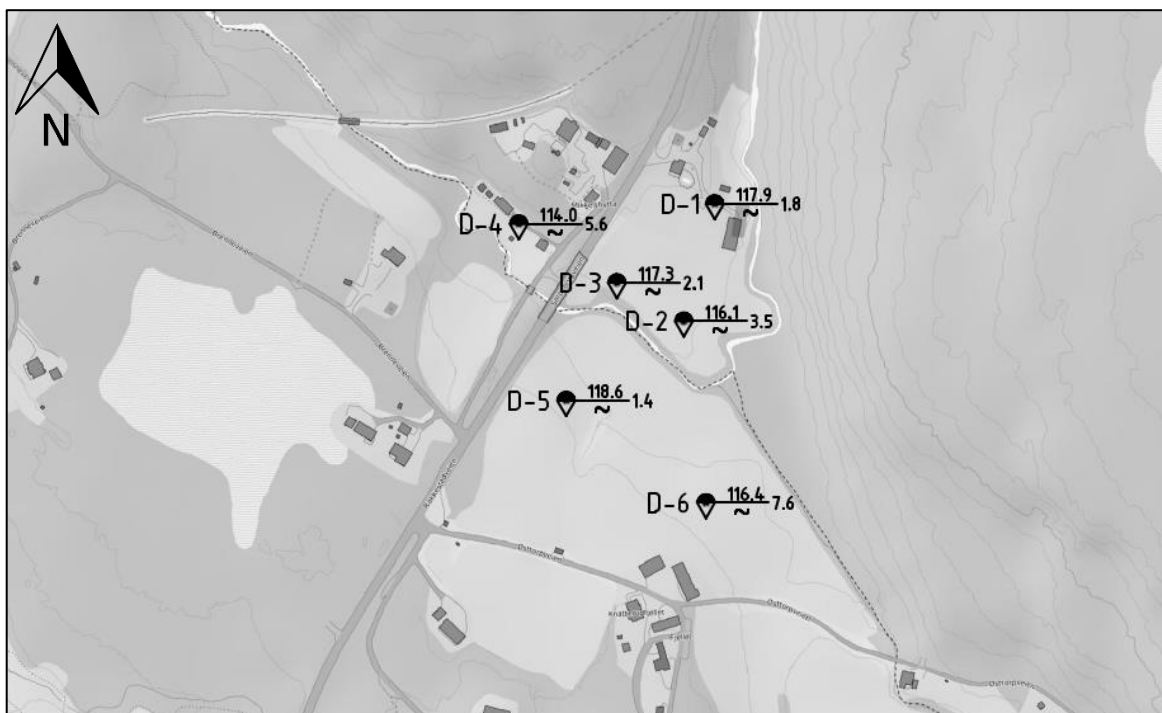
Figur 35 Utklipp av borplan RR1-OP-102 i rapporten 10224042 RIG-R03-A01 [3].

Det er utført 6 stk. dreiesonderinger innenfor området. Borpunktene plassering er vist i Figur 35.
