Kongsberg Tomteselskap AS

**Kongsberg. Effeløt vest omr.
Stabilitet og faregradsevaluering**

**Geoteknisk rapport
114146R1**

28.06.19

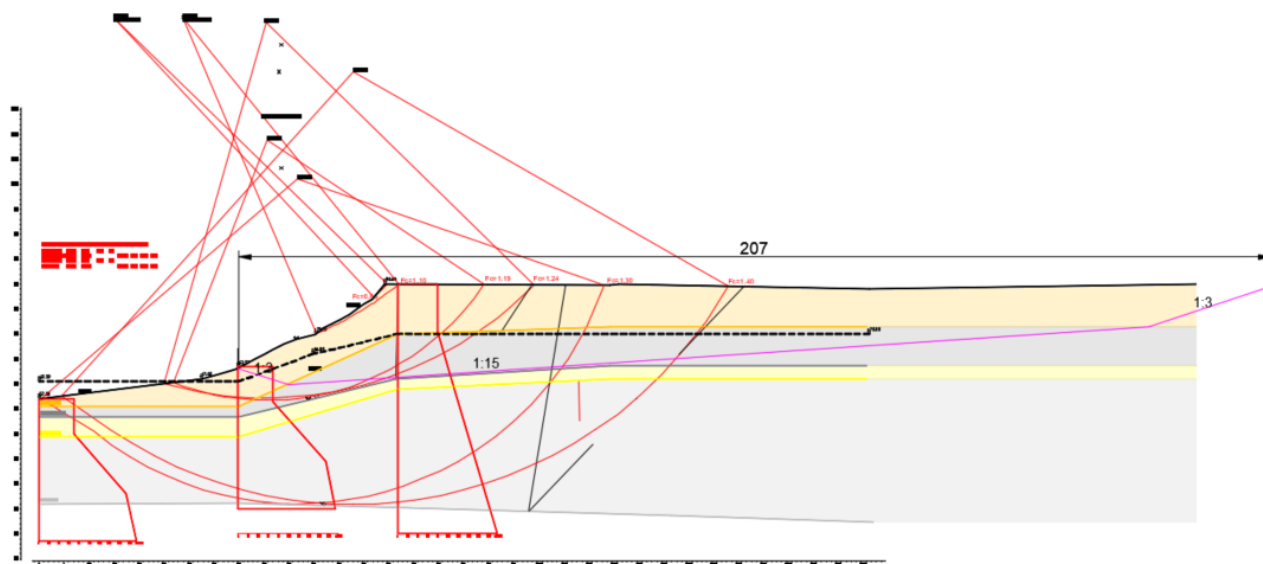
Figur 5: Utsnitt fra beregning 114. Profil B-B som viser bakovergrepene skredutbredelse, ca. 210 m.

Vurderinger utført på beregningsprofil B-B tilsier at utbredelsen av løsneområde sørover er ca. 210 m fra nedre del av skråning ned mot Numedalslågen. Se figur 5 og 6 nedenfor.

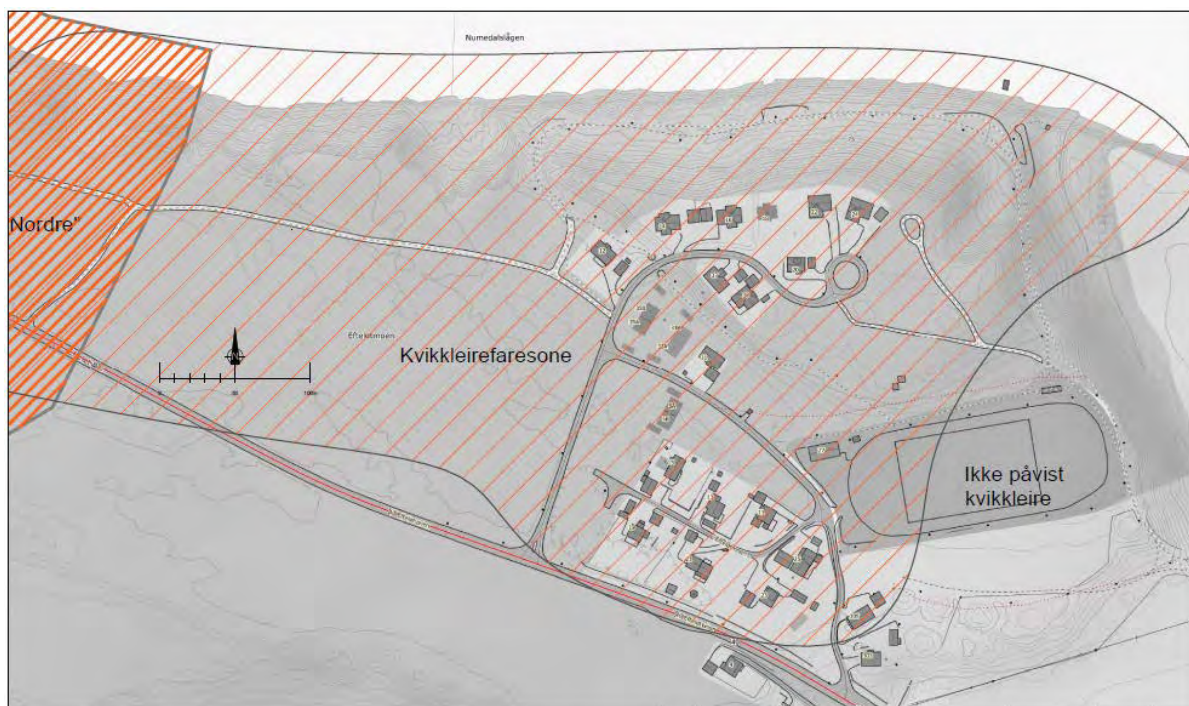
Figur 6: Utsnitt av tegning 114146-500 viser kartlagt kvikkleirefarezone.

Under et topplag av sand med ca. 6-8 m mektighet er det påvist ca. 8 m tykk kvikkleire innenfor hele det planlagte boligområdet. Under kvikkleira er det et ca. 2 m tykt sand/silt lag, derunder leire til fjell. Leiravsetningen er lagdelt med tynne lag/sjikt av silt og finsand. Leira er overkonsolidert og middels fast til fast. Kvikkleiresonen synes å henge sammen med tidligere kartlagt faresone i øst og «1330 Lindern Nordre» i vest. Sonen synes også tilnærmet å være avgrenset av Efteløtveien/Rv40 i syd og krysser over idrettsplassen mot øst.

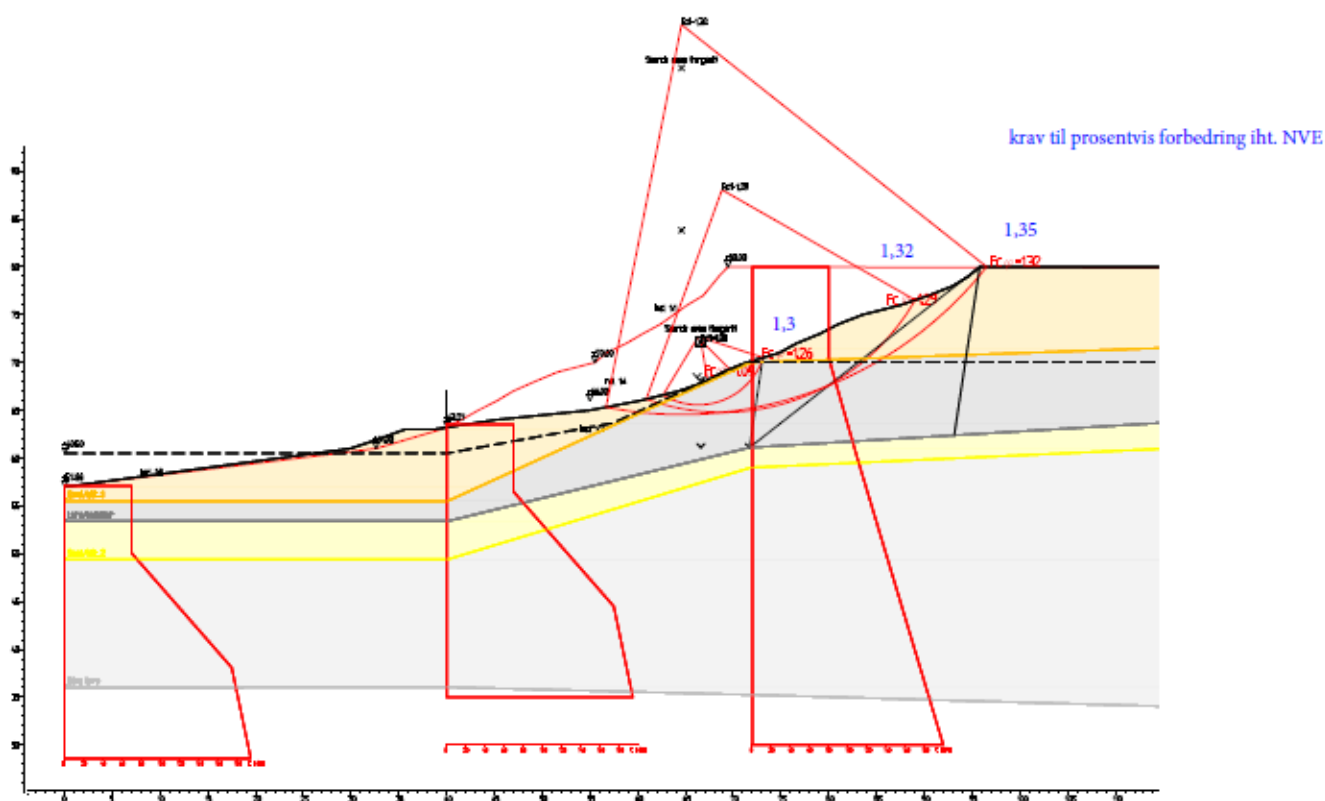
Figur 8. Beregningsprofil A-A Kritiske glideflater, dagens situasjon. (Utsnitt av beregning 110). Krav til forbedring iht. NVE ref. [2] er anvist i blå tekst.

Beregnet sikkerhet for dagens situasjon, effektivspenningsanalyse, er $F = 1,09$ for en kritisk glideflate fra midt i rasgropa, se figur 8.

Stabilitetsforholdene er ikke tilfredsstillende, og det må utføres stabiliserende tiltak i den gjenværende rasgropa før området på oppsiden kan benyttes til boligformål.

- Drenerende støttestyngning av sprengstein av ca. 0,5 m tykkelse fra kote + 66 til kote +70, som dekker kvikkleirelaget i bunnen av rasrop.

Beregningene viser at en drenerende støttestyngning gir 19,2 % forbedring med beregningsmessig sikkerhet $F=1.30$, se figur 11 neste side.

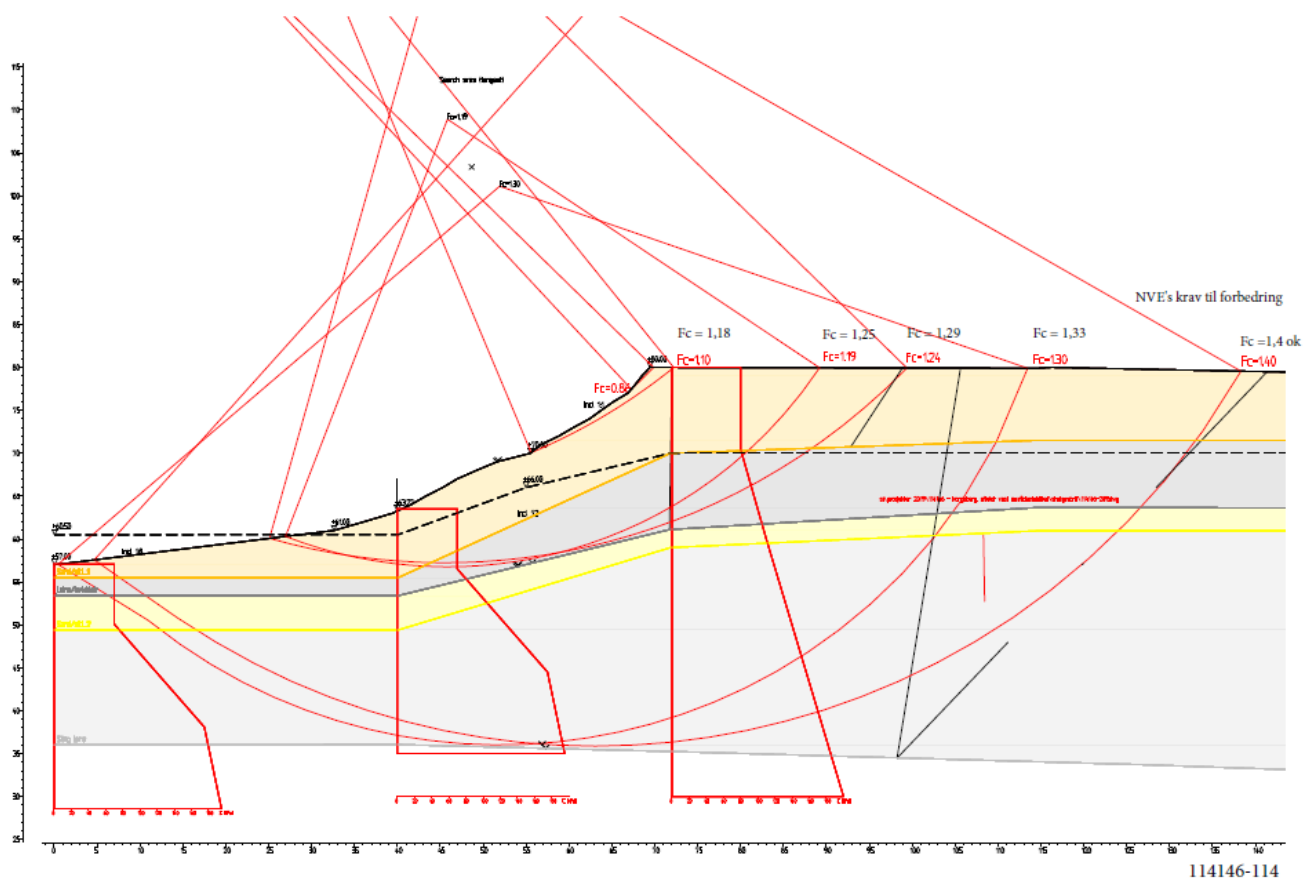
Figur 10. Beregningsprofil B-B. Kritiske glideflater, dagens situasjon. Utsnitt av beregning 114, med krav til forbedring teksten i svart.

Grunnforholdene innenfor det planlagte boligområdet består av sand/silt over kvikkleire. Stabilitetsberegninger for dagens situasjon viser $F=1,19$, hvilket ikke er tilfredsstillende. Dette medfører tiltak for å bedre områdestabilitet. Tiltakene er beskrevet i rapporten.
