**Vurdering av  
områdestabilitet ved  
nytt nettanlegg mellom  
Sima - Klyve - Bu i  
Eidfjord kommune**

Sunnfjord Geo Center

| 2023-10-349B | GT-H30-M03-01 | 01r | Vurdering av områdestabilitet ved nytt nettanlegg mellom Sima - Klyve - Bu i Eidfjord kommune |

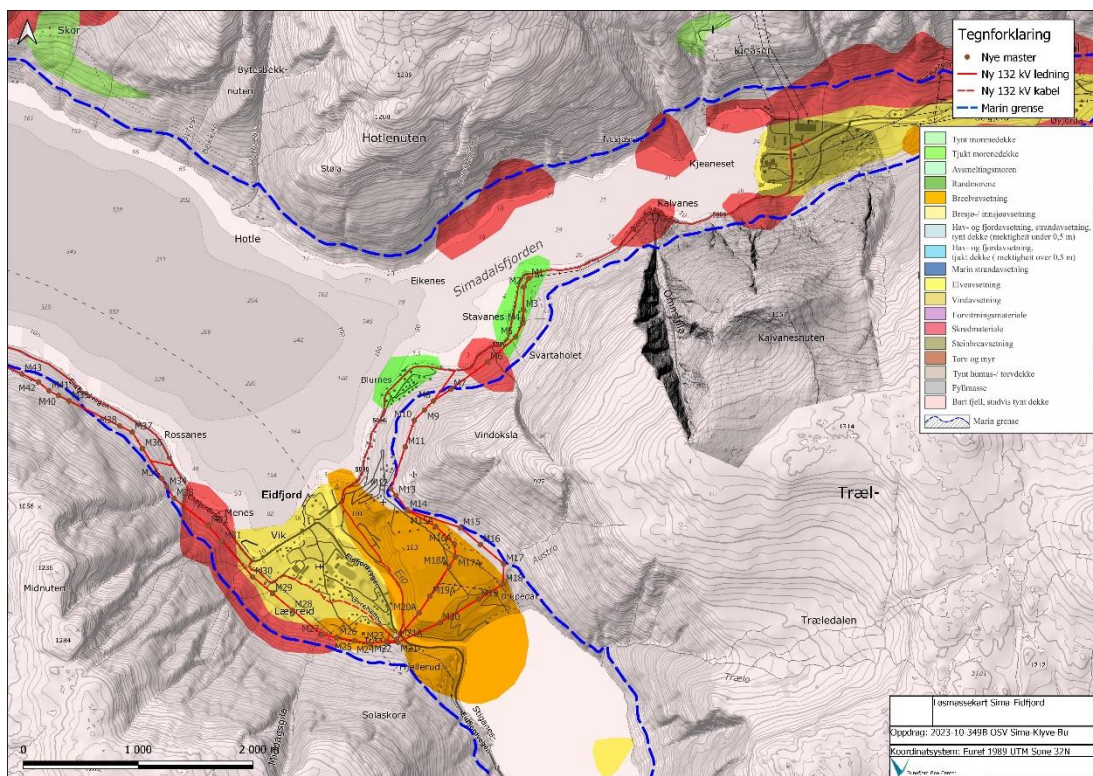
I Sima er det markert elveavsetninger midt i dalføret, der den nye jordkabel skal starte. Sør i Sima, ved Saurane, og vest for Sima, på Lynghaugen, er det markert skredavsetninger. Ellers er det bart fjell, stedvis tynt løsmassedekke frem til Stavanessodden, hvor det er markert morenedekke langs kabeltraseen og ved mastepunktene M1-M5. Ved Stavanessanden, hvor både kabeltraseen og mastepunkt M6 går, er det markert skredmateriale. På Blurennes er det morenedekke, mens resten av området inn til Eidfjord er dominert av bart fjell.

Mastepunktene M14-M17 er plassert på bart fjell, mens hele Eidsfjordterrassen består av breelvavsetninger, som mastepunktene M15A-M20A, M18-M20, samt jordkabeltraseen, går gjennom. Mastepunktene M21 og M21A står på bart fjell, mens trafostasjonen på Klyve, M23-M26 og den første delen av jordkabeltraseen er plassert på breelvavsetninger. Mastepunkt M27 ligger på skredmateriale, mens M28-M30 og jordkabeltraseen på Lægreid ligger på elveavsetninger. Mastepunkt M32 på Menes og jordkabeltraseen der er plassert på skredavsetninger.

Figur 3: Løsmassekartet viser elveavsetninger i Sima, fra Sima til Eidfjord er det en del skredavsetninger og moreneavsetninger, ellers er det bart fjell. I Eidfjord er det breelvavsetninger på de store terrassene, elveavsetninger i midten av dalføre og skredavsetninger langs sørlige fjellside. Blå stiplet linje viser marin grense. Kilde: [www.geo.ngu.no/kart/losmasse\\_mobil](http://www.geo.ngu.no/kart/losmasse_mobil).

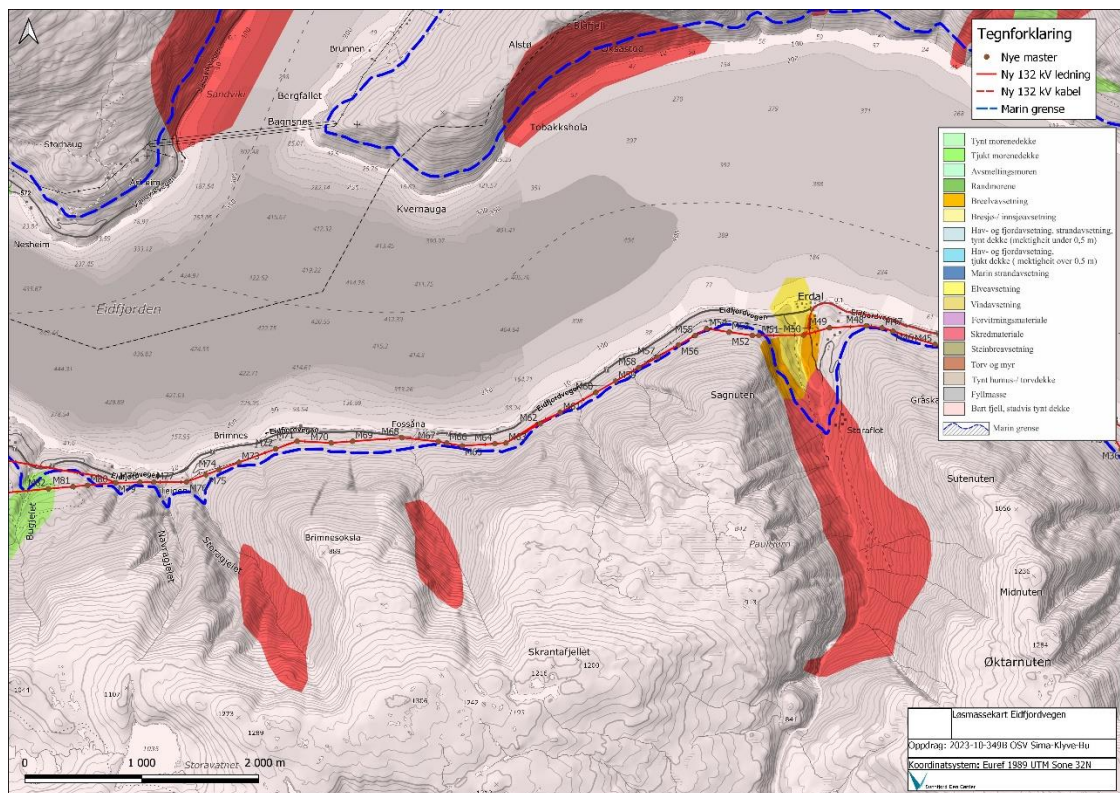
Langs hele strandlinjen og fjellsiden fra Menes til Erdal er det markert bart fjell. I Erdal står mastepunkt M50 og den siste delen av jordkabeltraseen på breelvavsetninger. Fra Erdal til Bugjelet er området preget av bart fjell, og videre fra Bugjelet inn til transformatorstasjonen på Bu er det markert tynt morene.

Figur 4: Løsmassekartet viser at det hovedsakelig er bart fjell langs Eidfjordvegen, ellers er det noe breelavsavsetninger og elveavsetninger i Erdal. Blå stiplet linje viser marin grense. Kilde: [www.geo.ngu.no/kart/losmasse\\_mobil](http://www.geo.ngu.no/kart/losmasse_mobil).

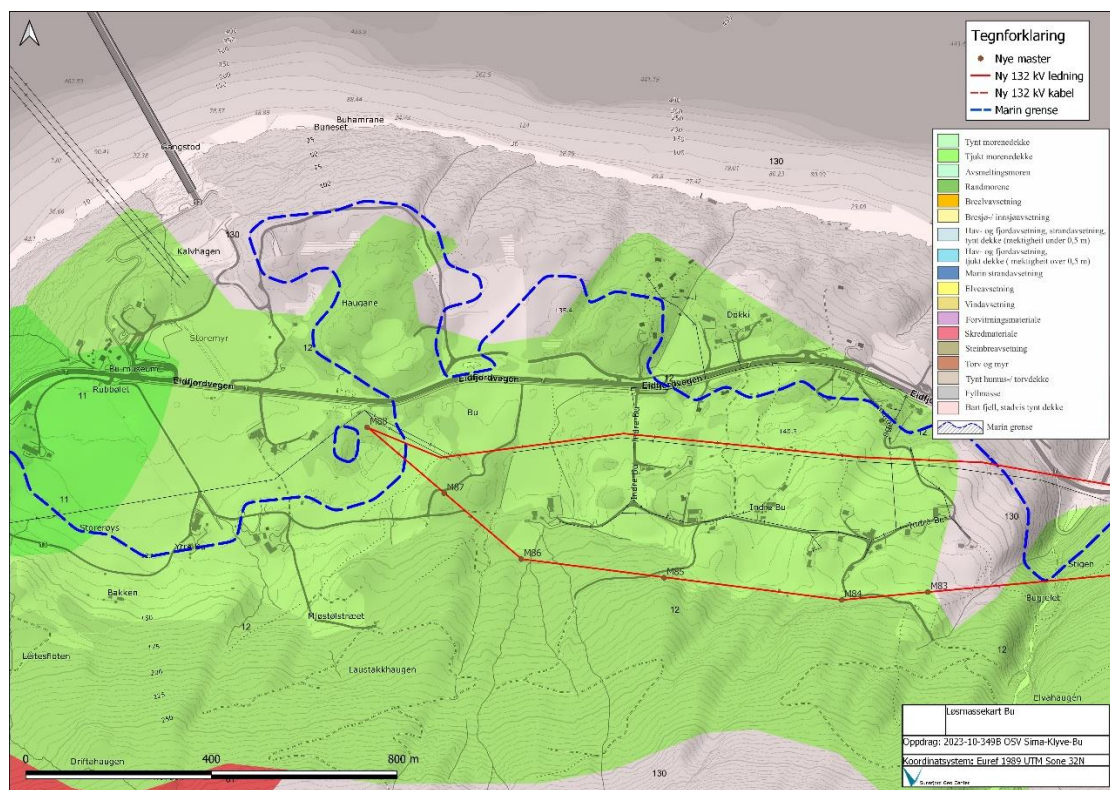
Figur 5: Løsmassekartet viser tynt morenedekke på Bu. Blå stiplet linje viser marin grense. Kilde: [www.geo.ngu.no/kart/losmasse\\_mobil](http://www.geo.ngu.no/kart/losmasse_mobil).

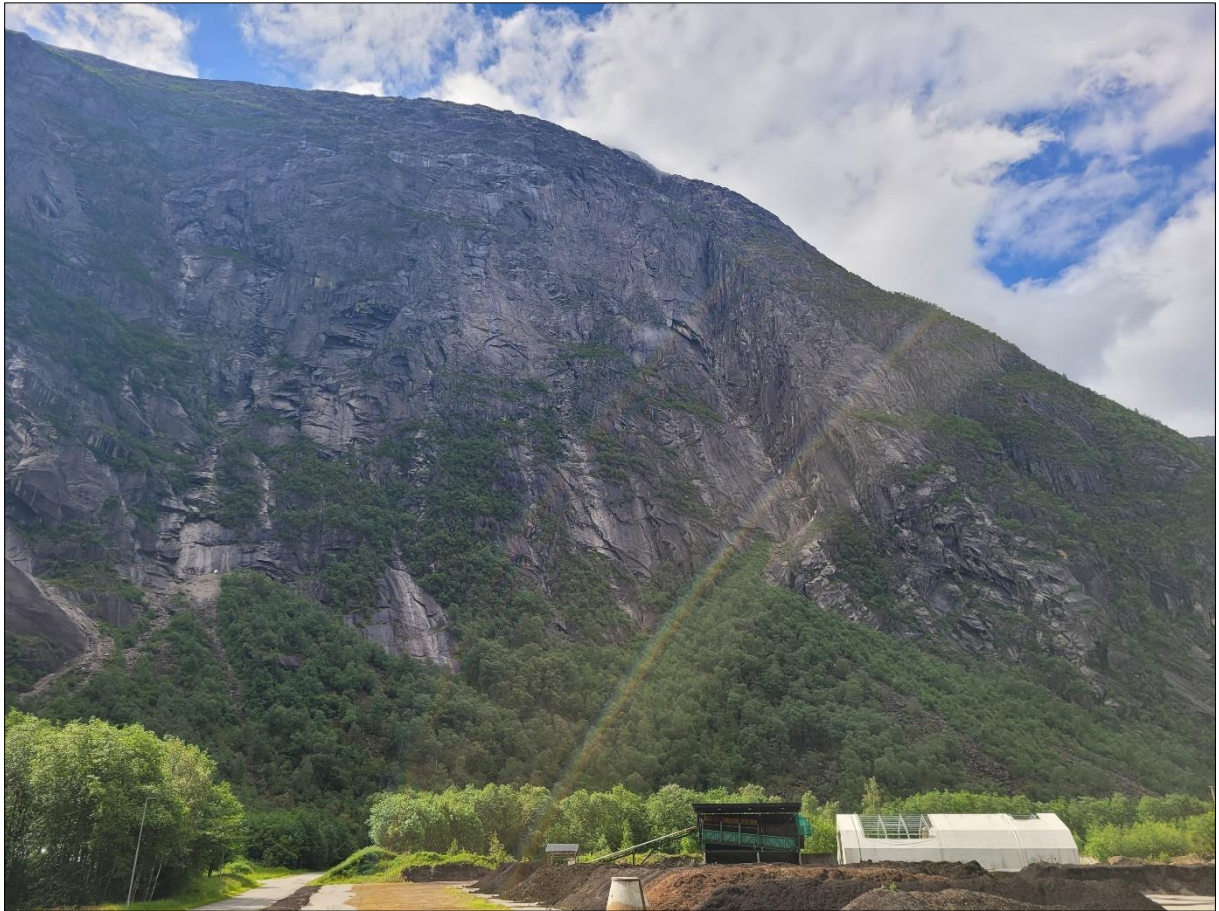
Figur 11: Fotopunkt 1 av Saurane i Sima. To skredvifter som er godt dekket av vegetasjon.

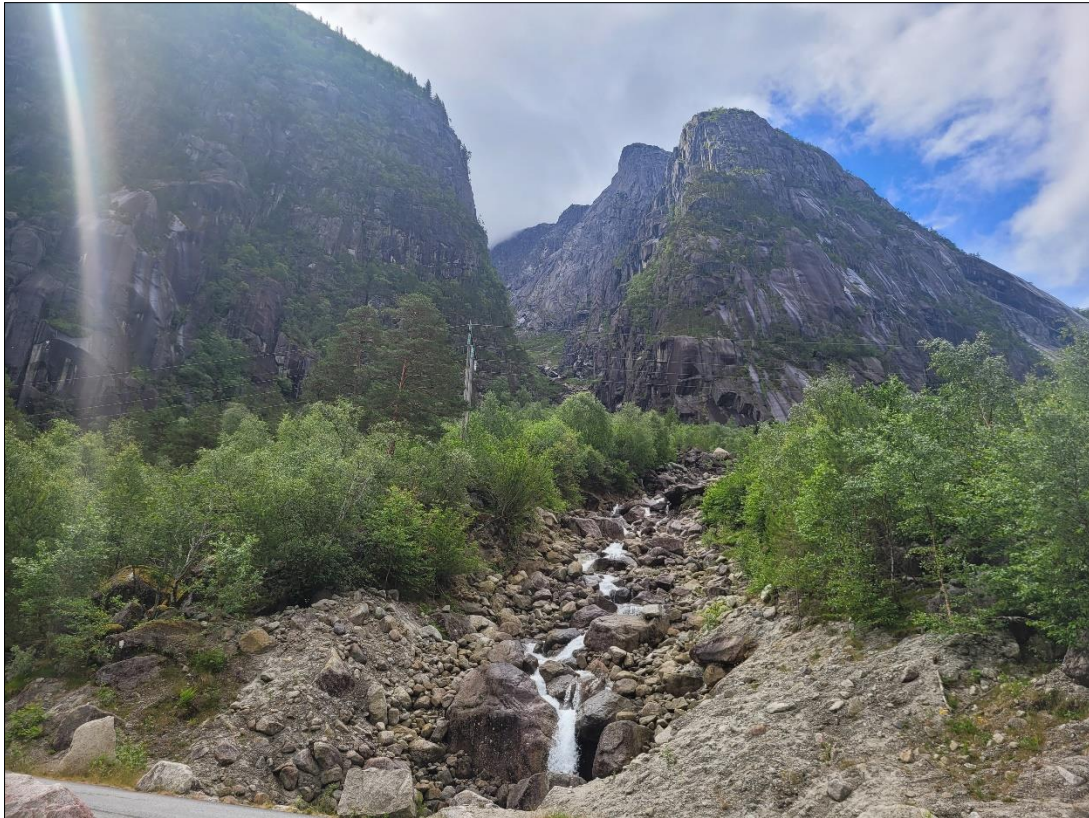
Figur 12: Fotopunkt 2 av skredura fra Omnsgila på Kalvanes.

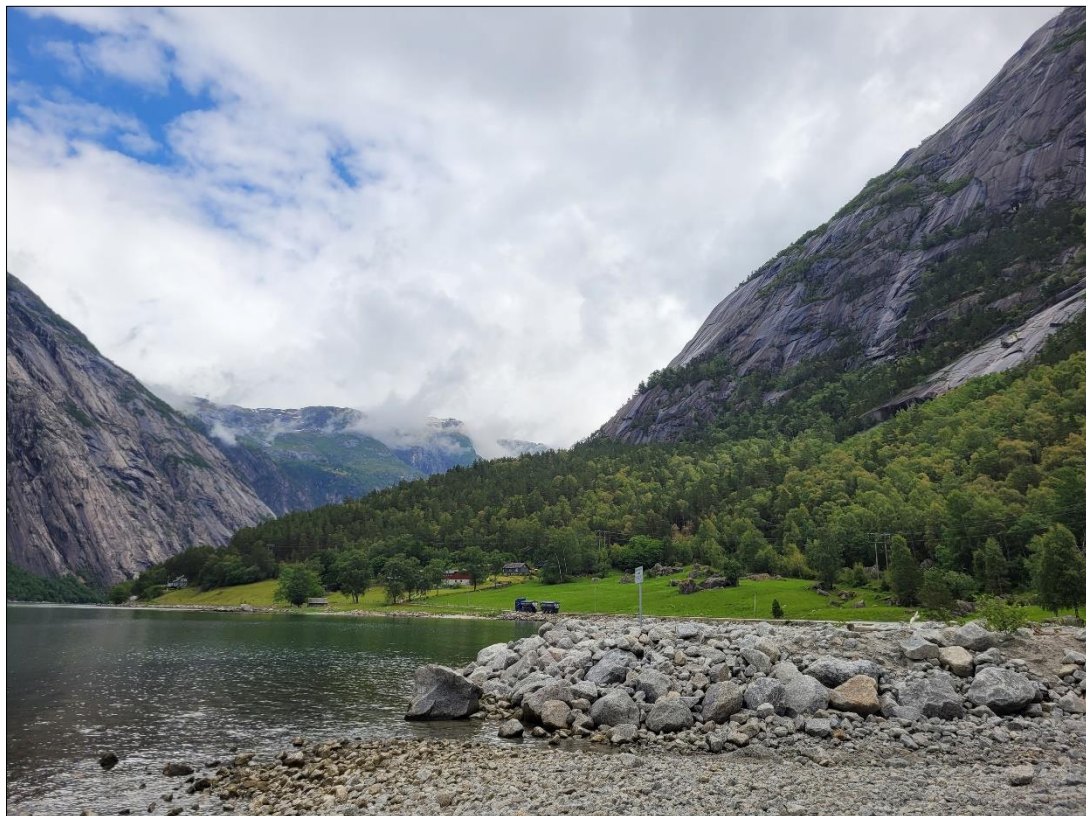
Figur 13: Fotopunkt 3 av Stavanessodden sett fra Stavanessanden i sør.

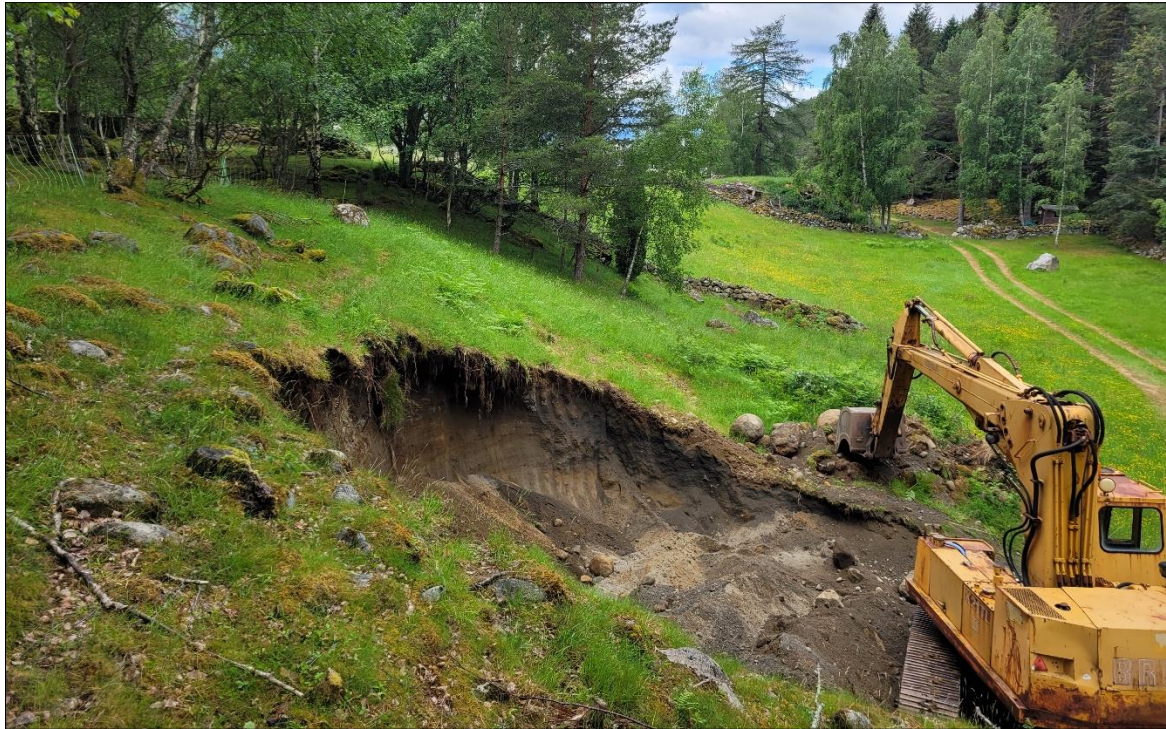
Figur 14: Fotopunkt 4 av en utgraving på toppen av Hæreidterrassen viser grovt materiale av rundet sand, grus, stein og blokk. Typisk karakteristikk for glasifluviale avsetninger.

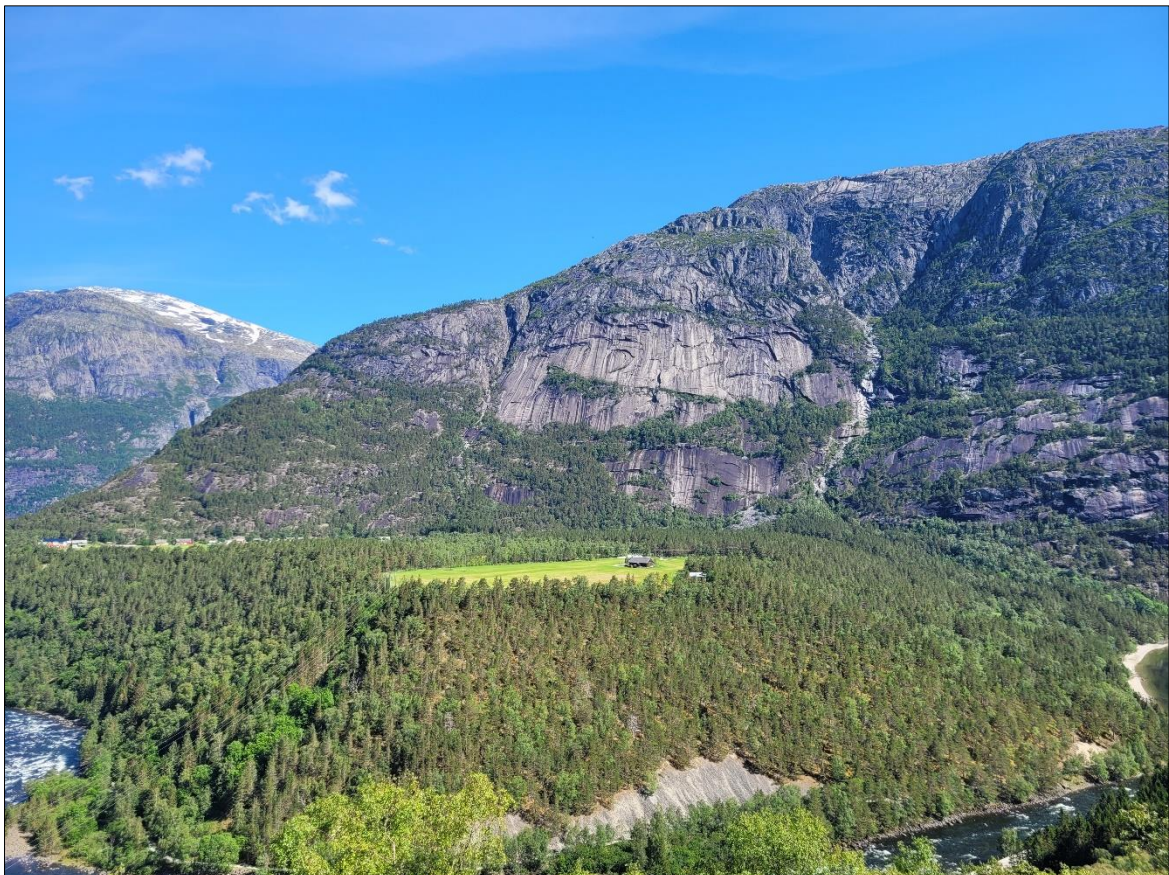
Figur 15: Fotopunkt 5 av Hæreidterrassen sett fra sør.

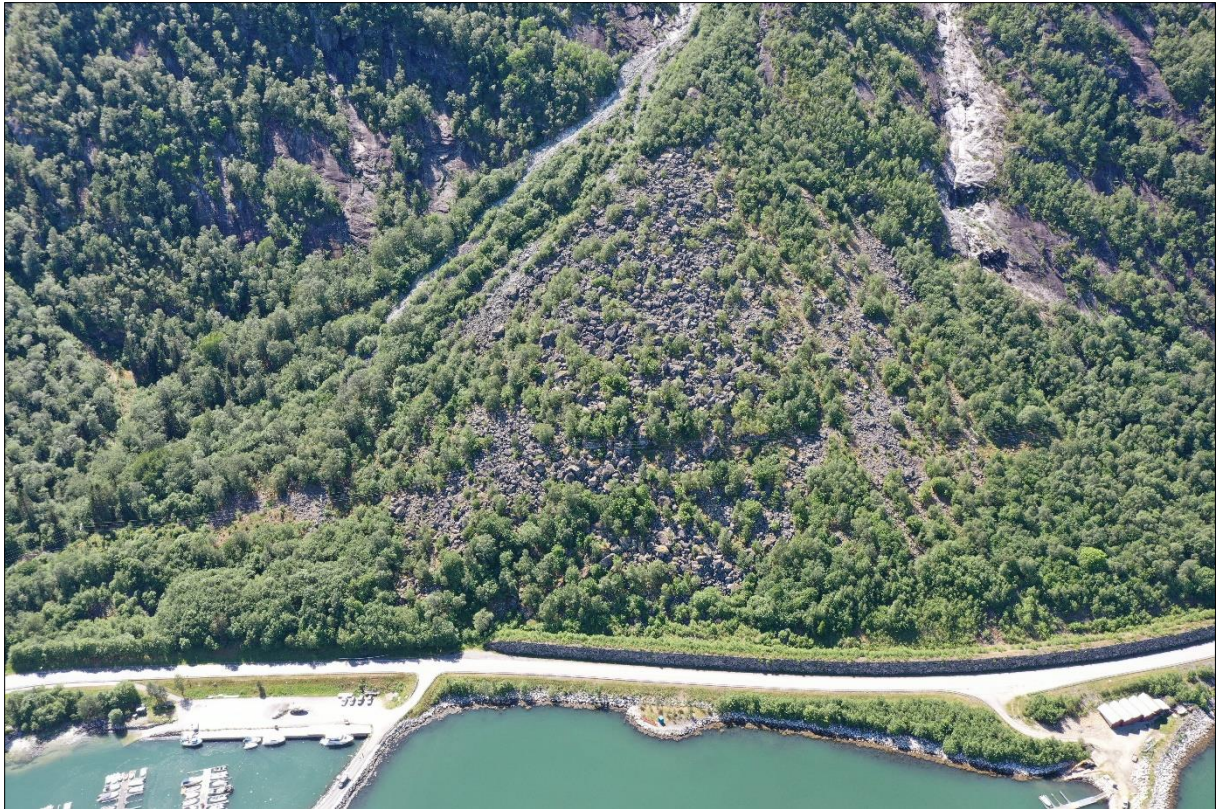
Figur 16: Fotopunkt 6 er et dronebilde av skredviften på Menes sett fra nordøst.

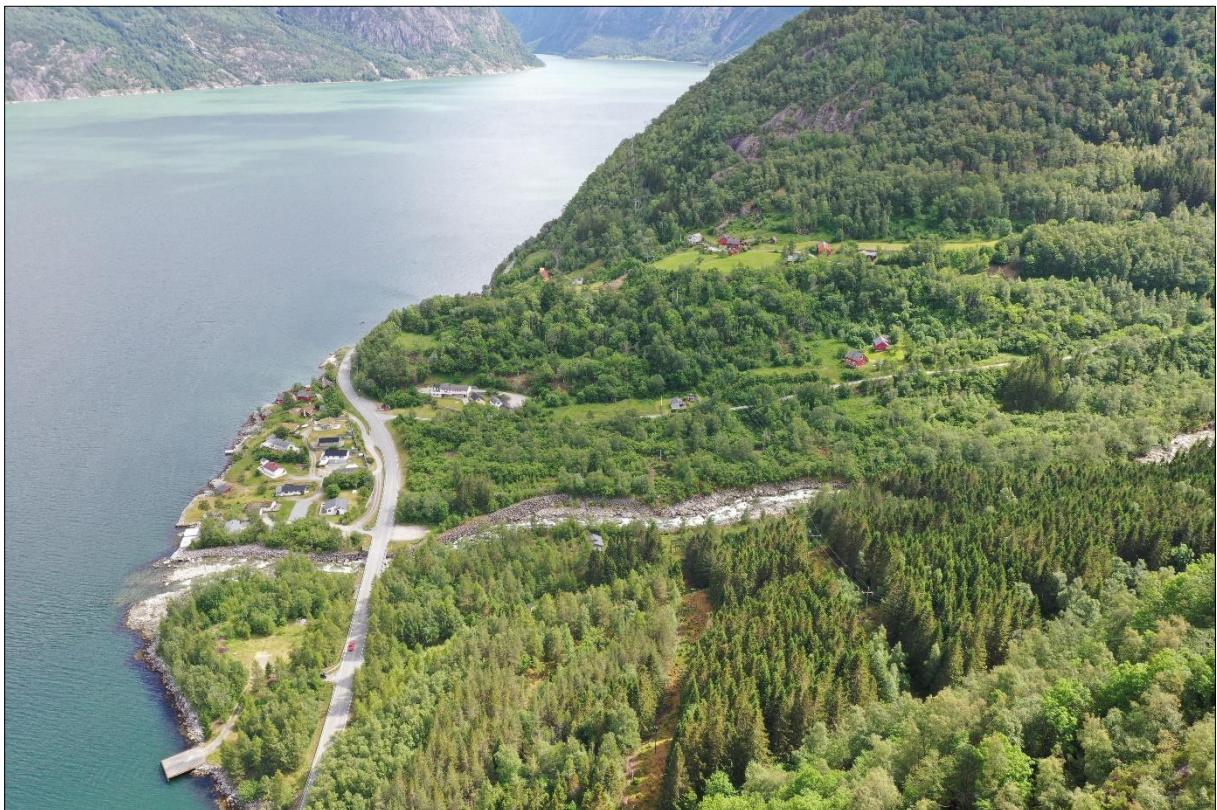
Figur 17: Fotopunkt 7 er et dronebilde av Erdal sett fra nordvest.

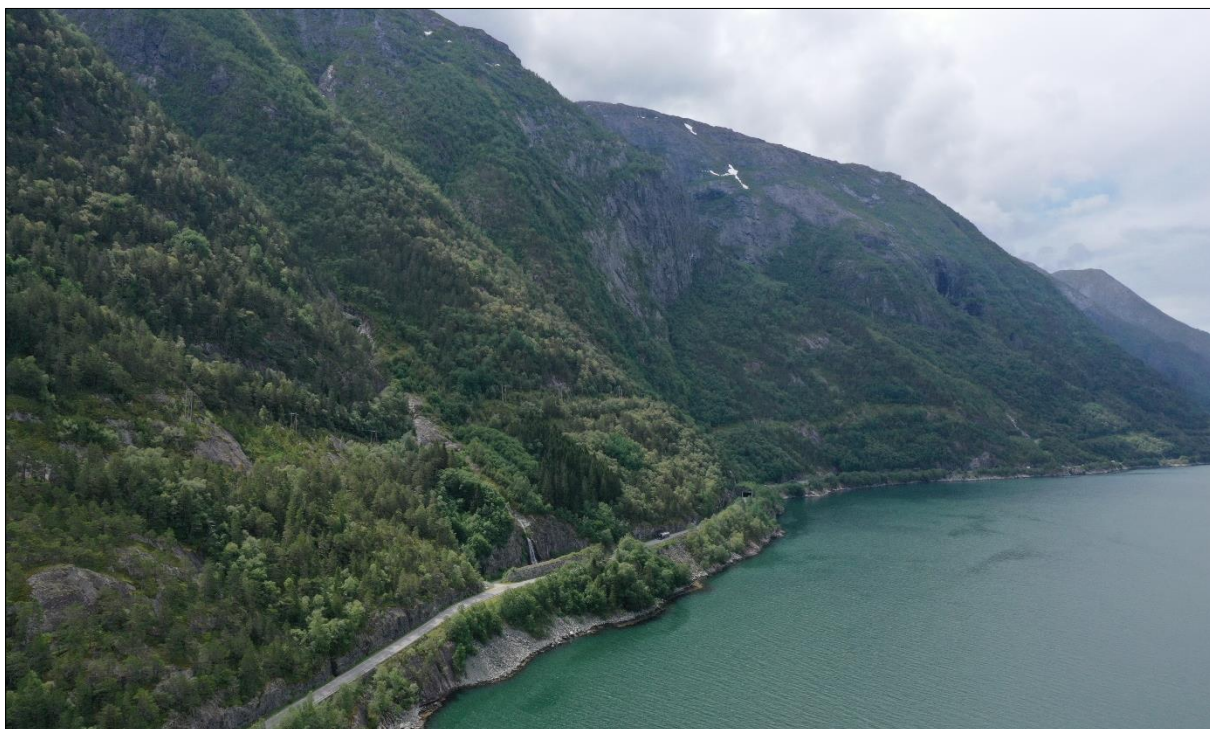
Figur 18: Fotopunkt 8 er et dronebilde av Eidfjordvegen mellom Erdal og Brimnes sett fra nordøst.

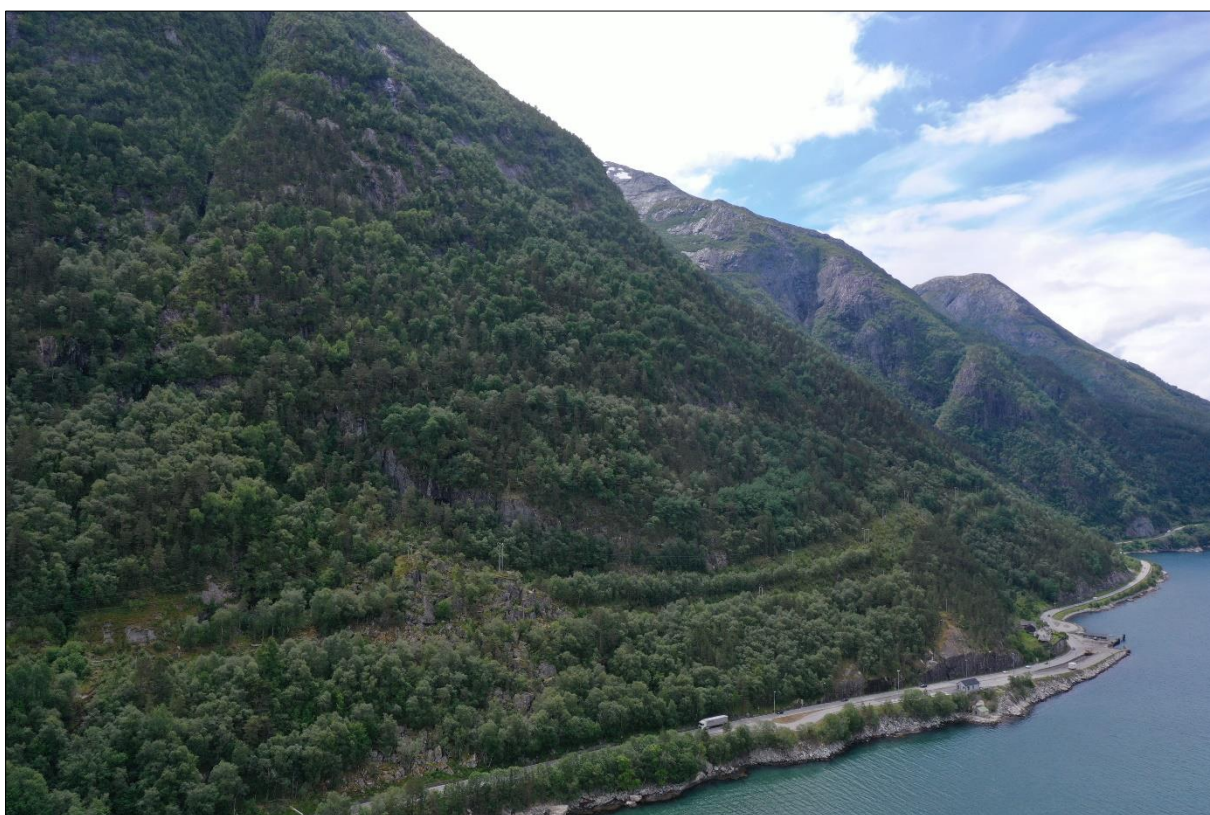
Figur 19: Fotopunkt 9 er et dronebilde av Eidfjordvegen ved Brimnes sett fra nordøst.

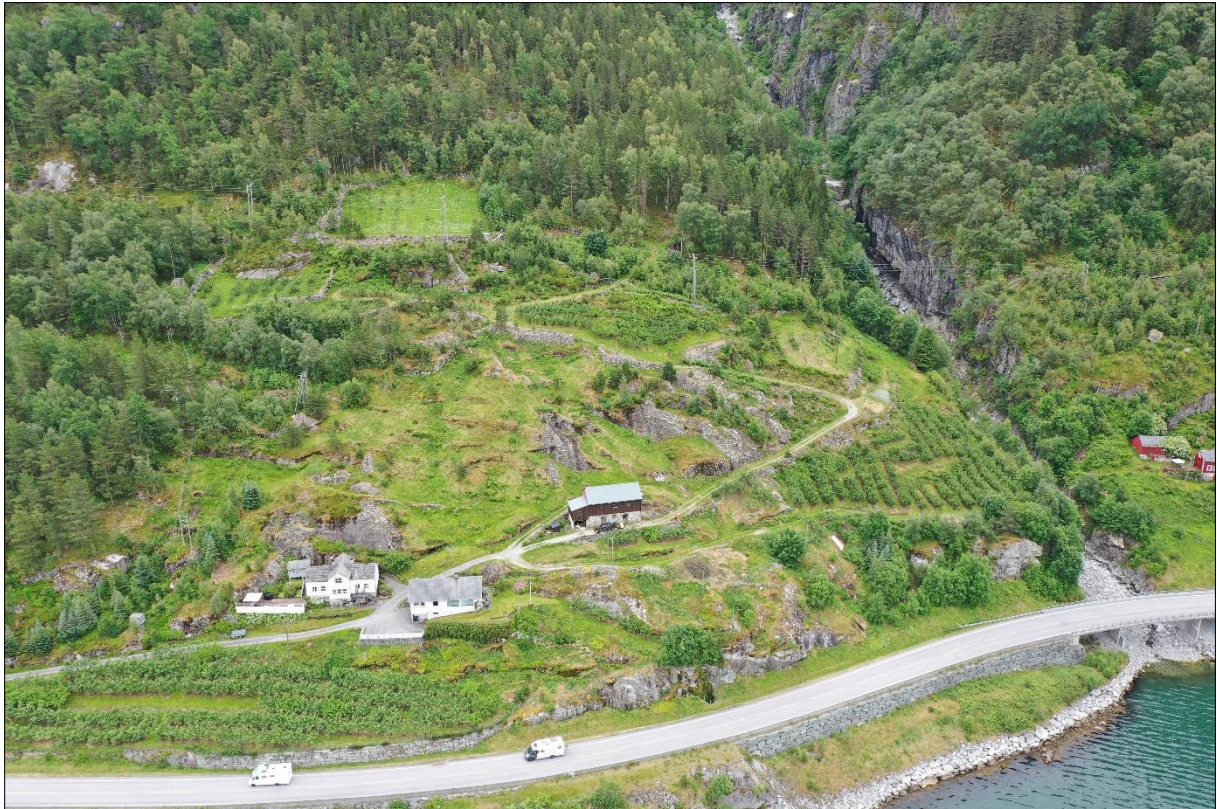
Figur 20: Fotopunkt 10 er et dronebilde av fast fjell i dagen ved bebyggelsen på Ytre Brimnes sett fra nord.

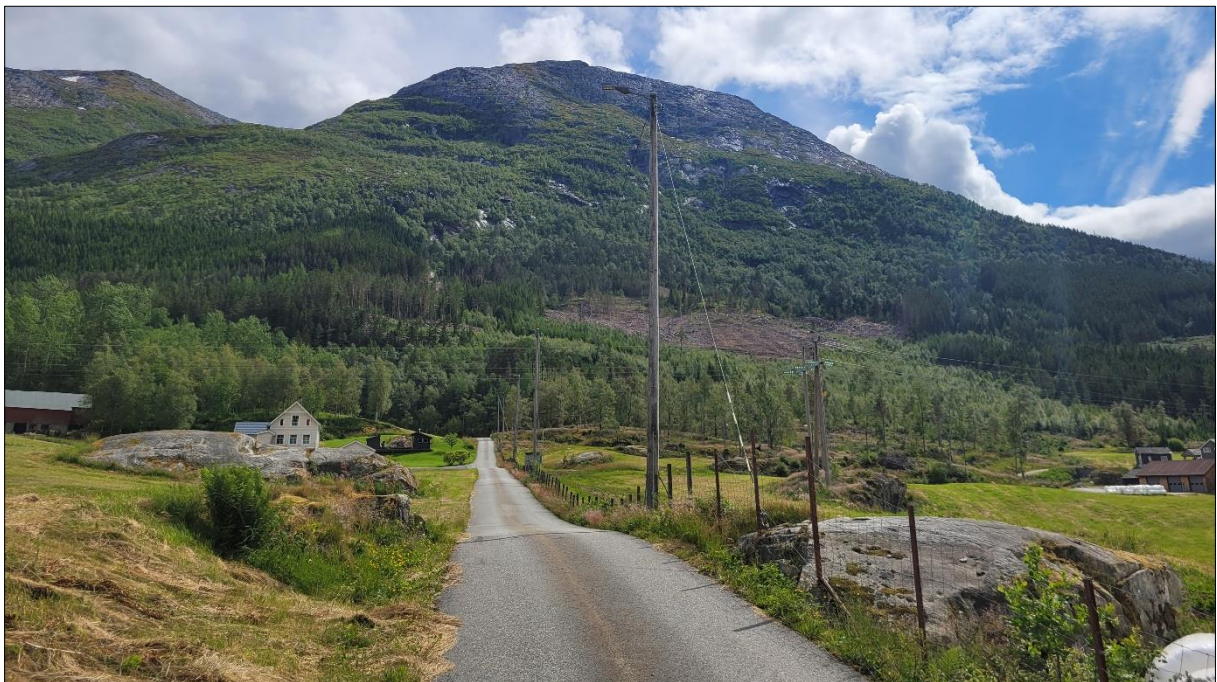
Figur 21: Fotopunkt 11 av fjell i dagen på Bu.
