Fra: GrunnTeknikk AS

Dato: 25.11.2025  
Dokumentnr.: 119648n1  
Prosjektnr.: 115879  
Utarbeidet av: Alice Werswick  
Kontrollert av: Geir Solheim

## **Horten. Horten tennishall 2025 Vurdering av områdestabilitet**

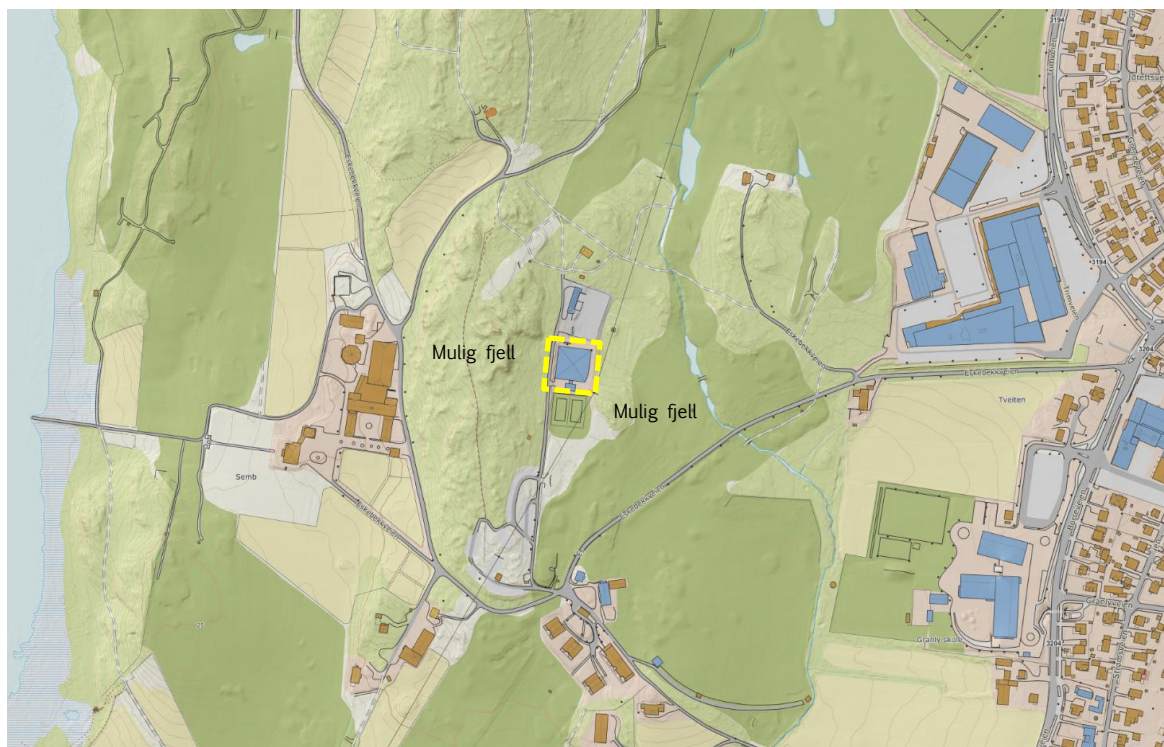
Figur 2. Utklipp fra høydedata.no.

Selve planområdet befinner seg på kote +37-38. Vest for planområdet ligger et lite høydedrag, hvor terrengformene indikerer fjell i dagen/grunt til fjell. Terrenget faller slakt mot sør, først med helning ca. 1:100, deretter ca. 1:30. Mot både nord og øst er terrenget kupert med største høydeforskjell på ca. 5 m.

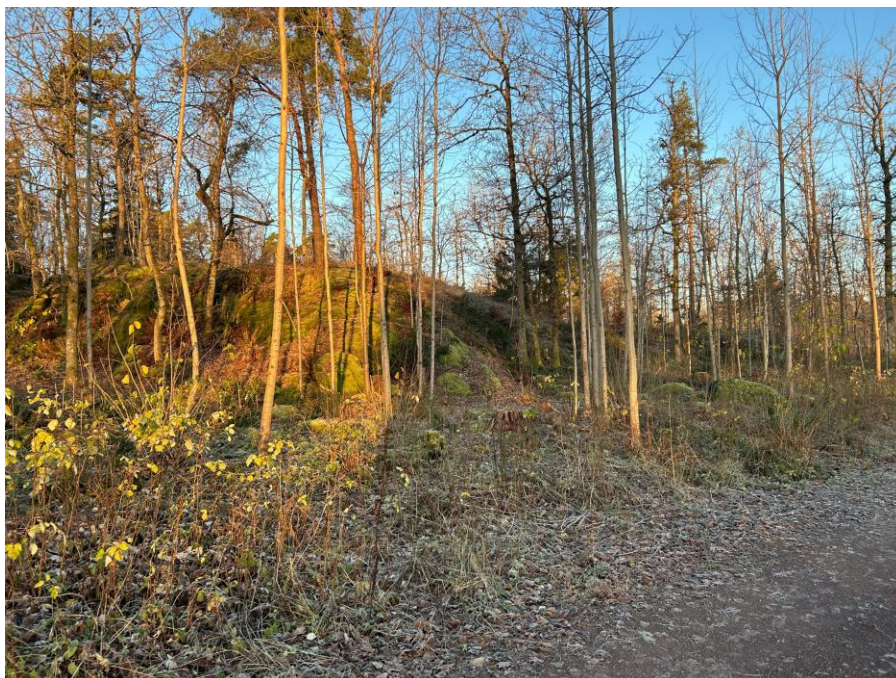
Det ble gjennomført befaring/prøvegraving 14.11.2025. Området som vises som «forvittringsmateriale» på kvartærgeologisk består av fjell i dagen.

Figur 4. Fjell i dagen vest for Eskebekkveien.

Befaring bekreftet at området som vises som «forvittringsmateriale» på kvartærgeologisk består av fjell i dagen. Området befinner seg derfor ikke i et utløpsområde for skred fra høyereliggende terreng.

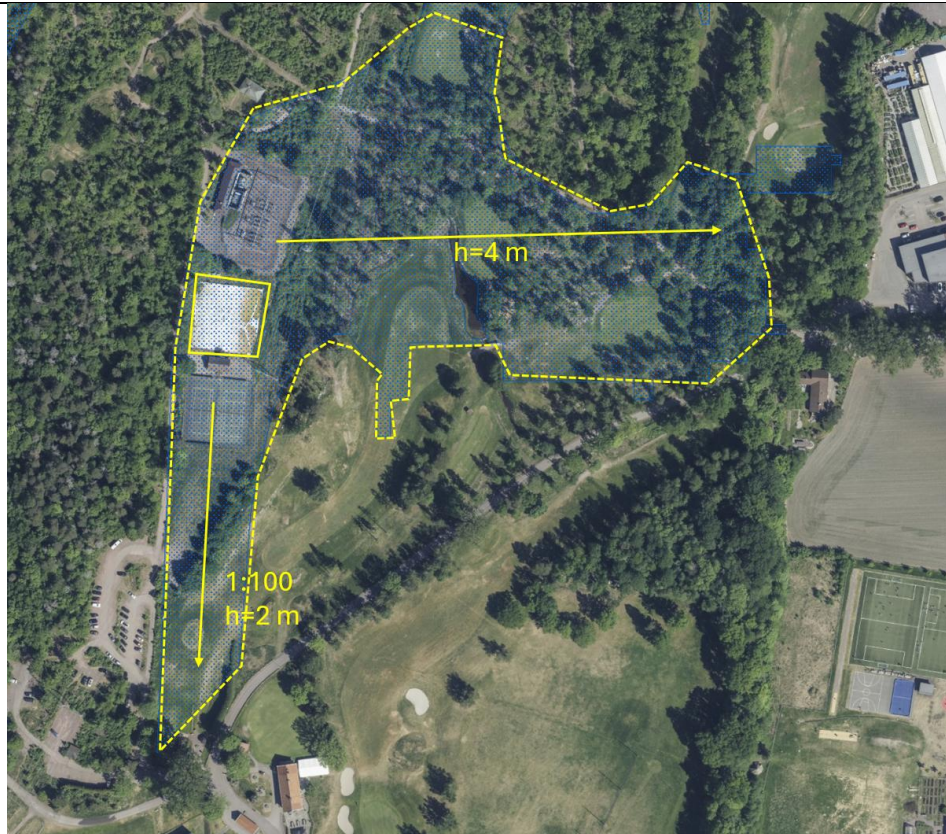
Området som er markert på aktsomhetskartet for kvikkleireskred (Figur 6) er nærmere gjennomgått. Gjennomgang av terreng på høydedata.no, viser at terrenget mot øst har største høydeforskjell 4 m.

Figur 8. Aktsomhetsområde for kvikkleireskred kontrollert med terreng fra høydedata.no.

Mot sør er helningen 1:100 og høydeforskjellen 2m innenfor det markerte aktsomhetsområdet. Videre sørover faller terrenget med helning ca. 1:27.

Terrenget innenfor aktsomhetsområdet fra steg 3 oppfyller dermed ikke terrengkriteriene for løснеområde iht. NVE 1/2019 (slakere enn 1:15 eller høydeforskjell mindre enn 5 m).

Mot nord er også høydeforskjellen (4 m) for liten til å oppfylle terrengkriteriene. Området befinner seg derfor ikke i et mulig løснеområde for kvikkleireskred.

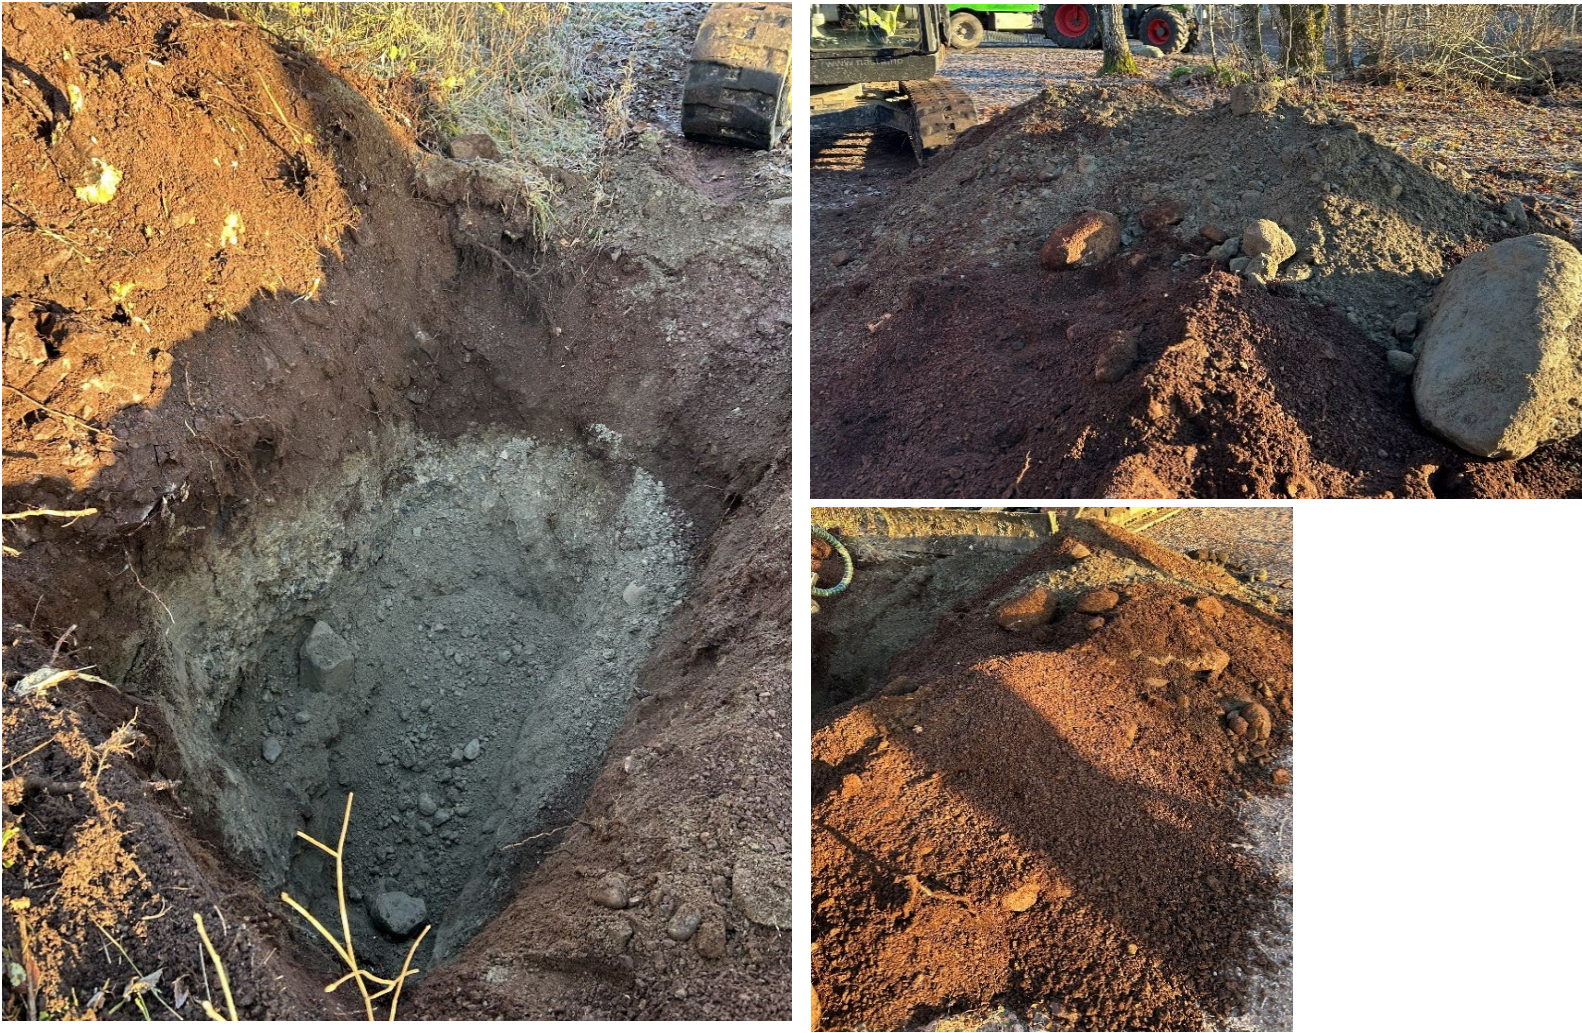
| Prøvepunkt | PG1 | Dato | 14.11.2025 |

| Dybde (m)<br>fra                      til | Prøve (j/n) | Beskrivelse<br>(ihht NGF melding nr. 2 2011) | Merknader |
|---|---|---|---|
| 0                      1,5 | n | Fyllmasser, grusig. Innhold av organisk materiale/røtter og noe større stein/blokk | |
| 1,5                      3 | n | Stedlig sandig, grusig, leirig materiale noe stein/blokk. | |

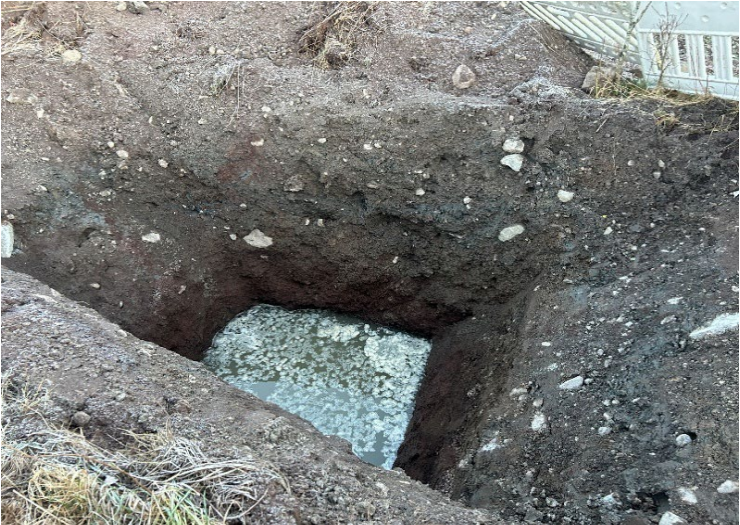
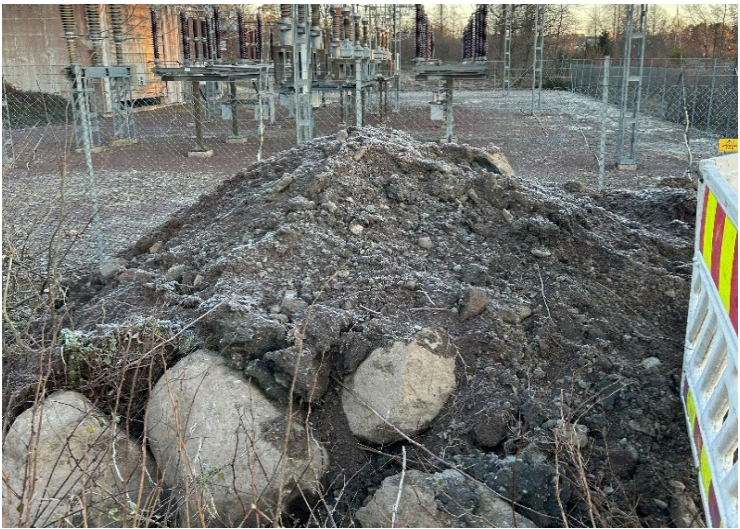
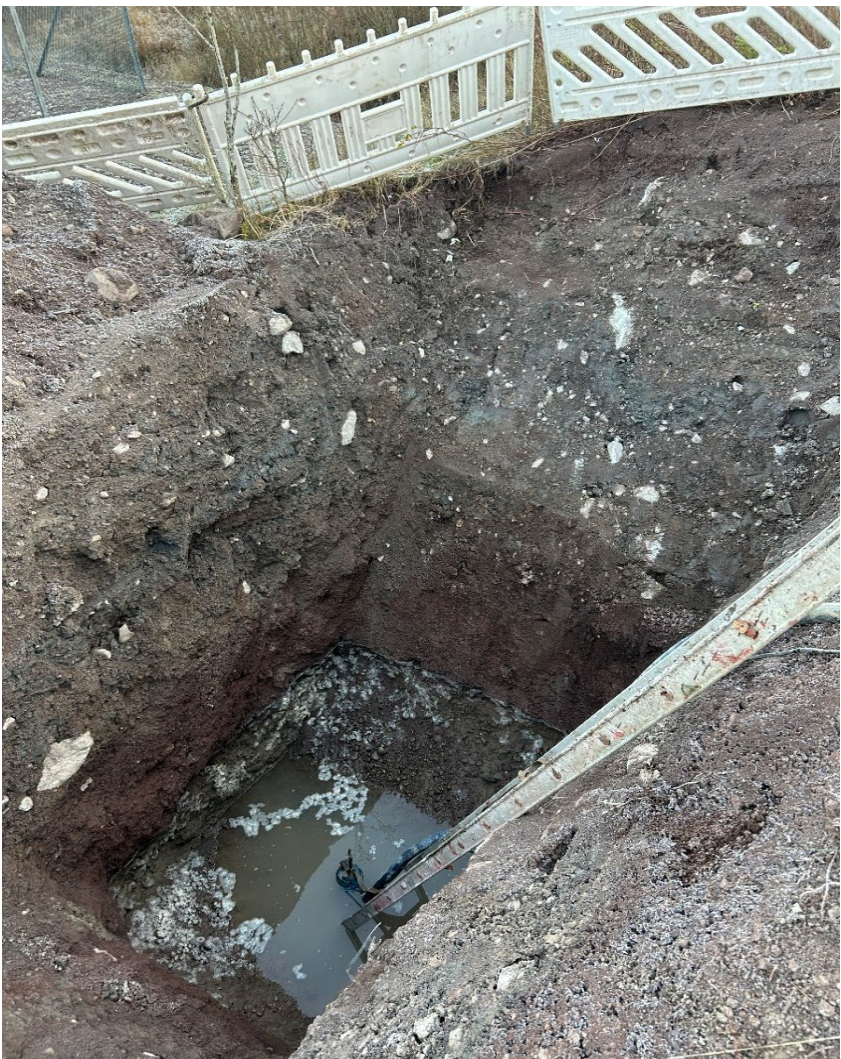
| Prøvepunkt | PG2 | Dato | 14.11.2025 |

| Dybde (m)<br>fra                      til | | Prøve (j/n) | Beskrivelse<br>(ihht NGF melding nr. 2 2011) | Merknader |
|---|---|---|---|---|
| 0 | 3 | n | Sandig, grusig, leirig materiale med noe større stein og blokk | Kan være fyllmasser |
| 3 | 4 | n | Stedlige masser. Sandig, grusig, leirig materiale. Noe grovere enn laget over | Grunnvann ca. i laggrensen. Gropa ble pumpet tørr |

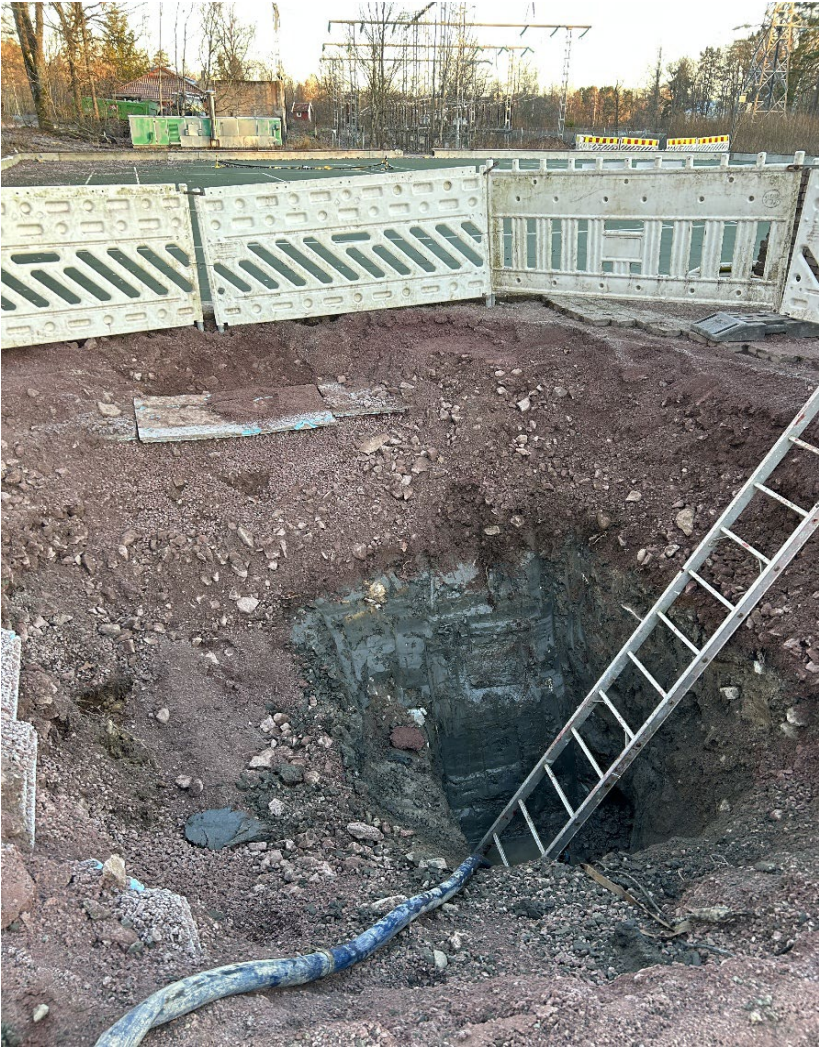
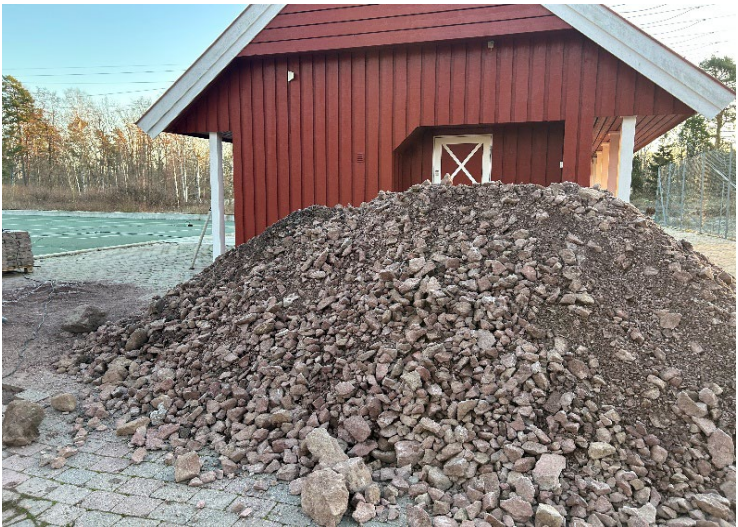
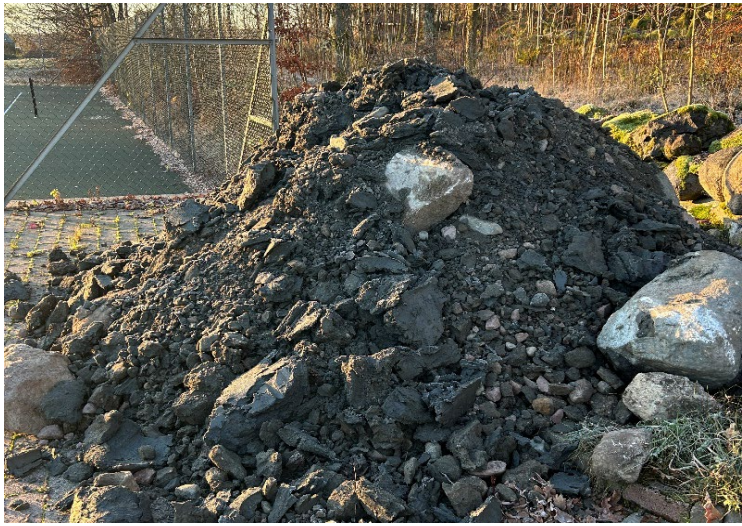
| Prøvepunkt | PG3 | Dato | 14.11.2025 |

| Dybde (m)<br>fra                      til | | Prøve (j/n) | Beskrivelse<br>(ihht NGF melding nr. 2 2011) | Merknader |
|---|---|---|---|---|
| 0 | 1,2 | n | Fyllmasser | Grus og pukk/maskinkult. I bunn av laget- tynt sjikt med organisk innhold/røtter. |
| 1,2 | 3,5 | n | Stedlige masser av ant. silt/leire, fast, tørrskorpepreget. Innhold av en del større avrundet stein. Overgang til mer grusige masser siste 0,5 m | Grunnvann ved ca. 3 m dybde |

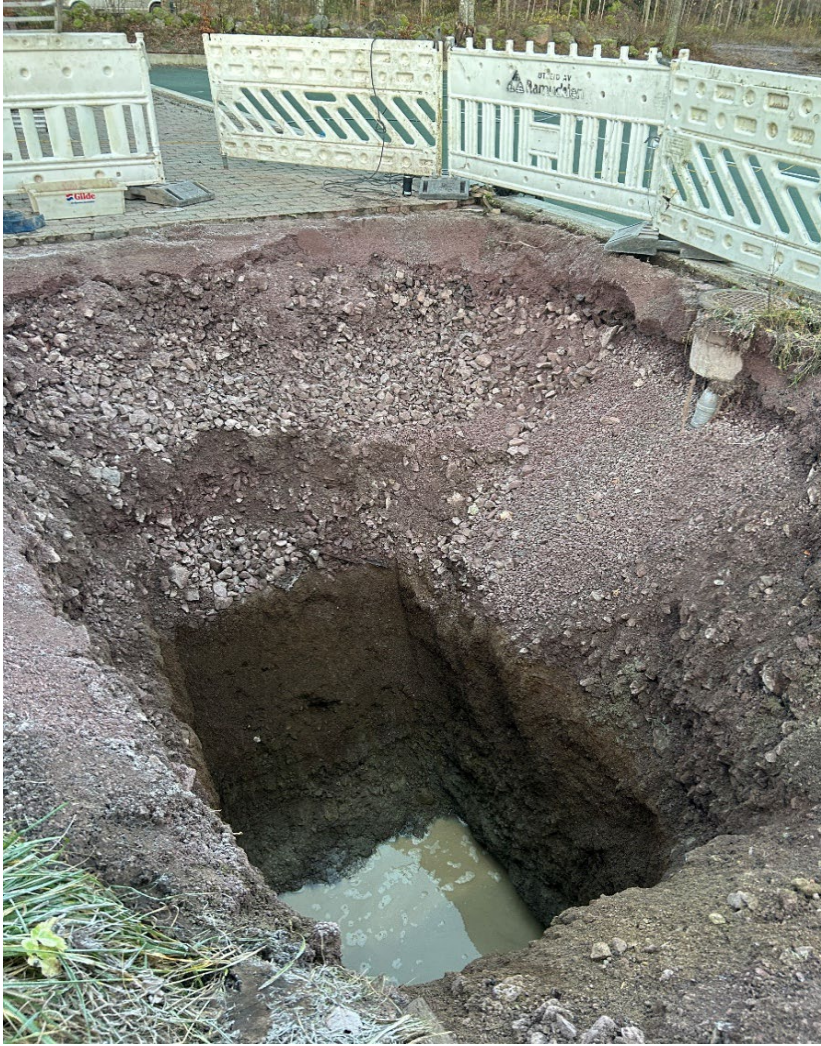
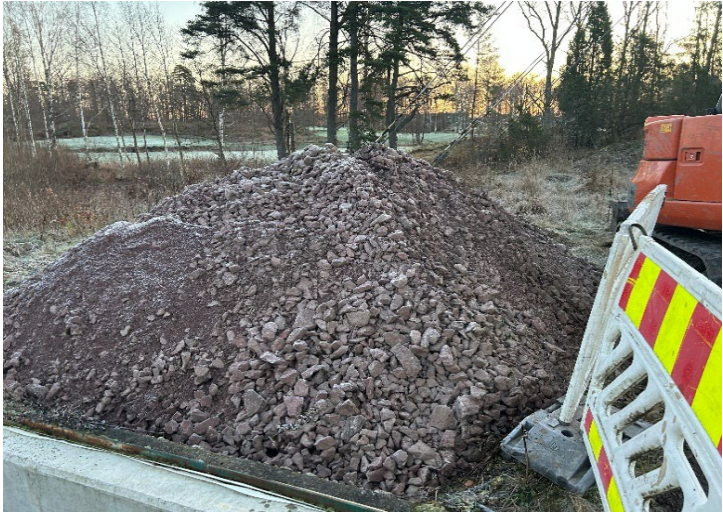
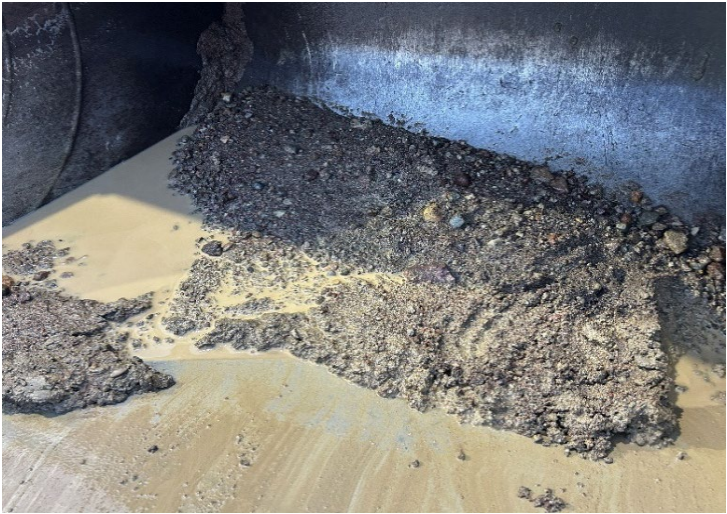
| Prøvepunkt | PG4 | Dato | 14.11.2025 |

| Dybde (m)<br>fra                      til | | Prøve (j/n) | Beskrivelse<br>(ihht NGF melding nr. 2 2011) | Merknader |
|---|---|---|---|---|
| 0 | 2 | n | Fyllmasser | Grus og pukk/maskinkult |
| 2 | 4 | n | Stedlige masser av ant. Silt/leire med sand og grus.Noe grovere fra 3-4m. | Grunnvann ca. i lagrrensen 3 m under terreng. Gropa ble pumpet tør |
