# Erosjonssikring Rysstad

## Tiltaksplan for landskap og miljø

| Prosjekt | Erosjonssikring Rysstad |
| Dato | 19.12.2022 |

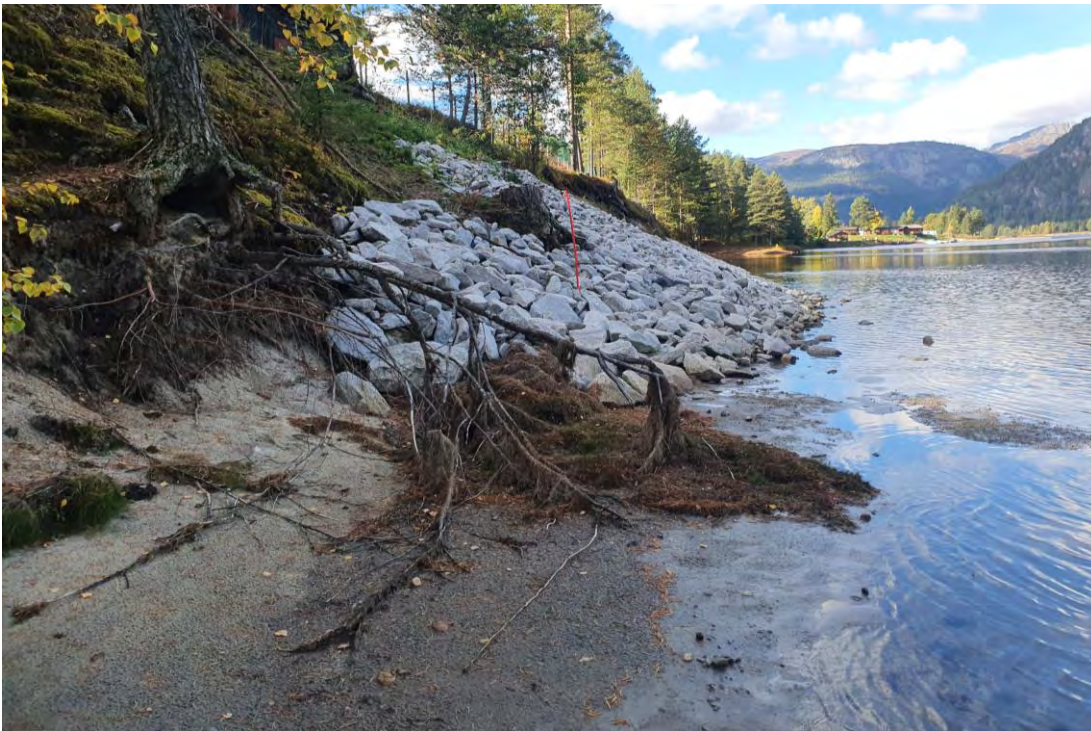
### 1.3 Befaring

*Bilde 1 Eksisterende erosjonssikring ved fotballbanen på Rysstad. Treet nærmest erosjonssikringa er delvis undergravd av bølgeerosjon og er forutsatt fjernet.*

Det er nødvendig å hugge minst et større furutre og noen mindre trær for å gjøre plass for erosjonssikringa, se *Bilde 1*.

Det forutsatt hugging av minst et større tre, se bilde 1, 2 og 4. I tillegg må det fjernes noe buskas og mindre trær for å få plassert erosjonssikringa. Det er ikke laget egen søknad til statsforvalteren for dette.

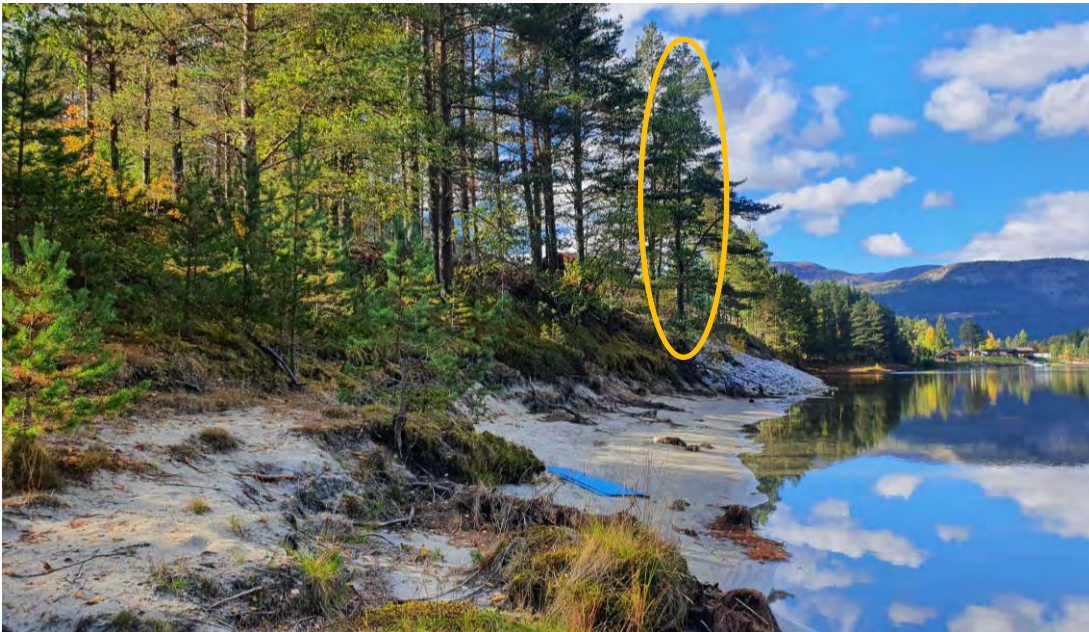
*Bilde 2 Strekning nedstrøms eksisterende erosjonssikring. Treet som må fjernes er markert med mørkegul farge.*

I den erosjonssikrede delen av skråninga vil det ikke gro noen ting. Ellers består elvebredden i området av sand og tar lang tid for vegetasjon å etablere seg. Det kan derfor være nødvendig å plante trær og annen vegetasjon i områder med eksponert sand, se bilde 2.

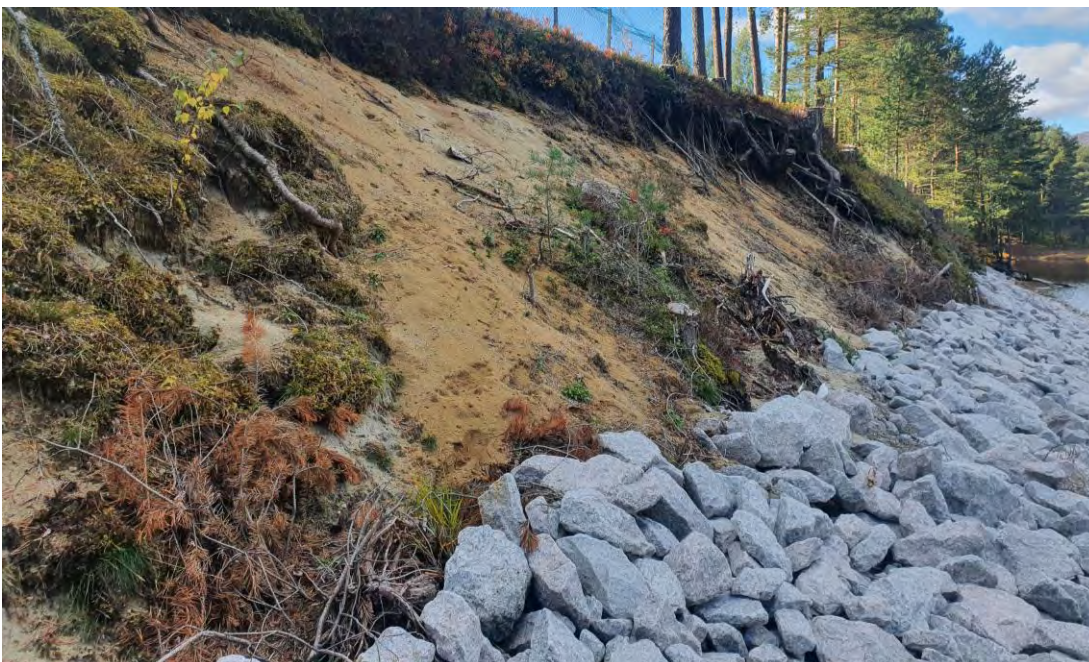
*Bilde 3 Skråning mellom erosjonssikring og fotballbane. Noe vegetasjon etablerer seg i den bratte skråninga, men det tar lang tid.*

Alt vegetasjonsdekke og vegetasjon som graves av for å få plass til erosjonssikring skal flyttes til skråninga ovenfor eksisterende erosjonssikring, se *Bilde 3*. Det er aktuelt å flytte noen mindre trær av furu eller or fra andre områder også.

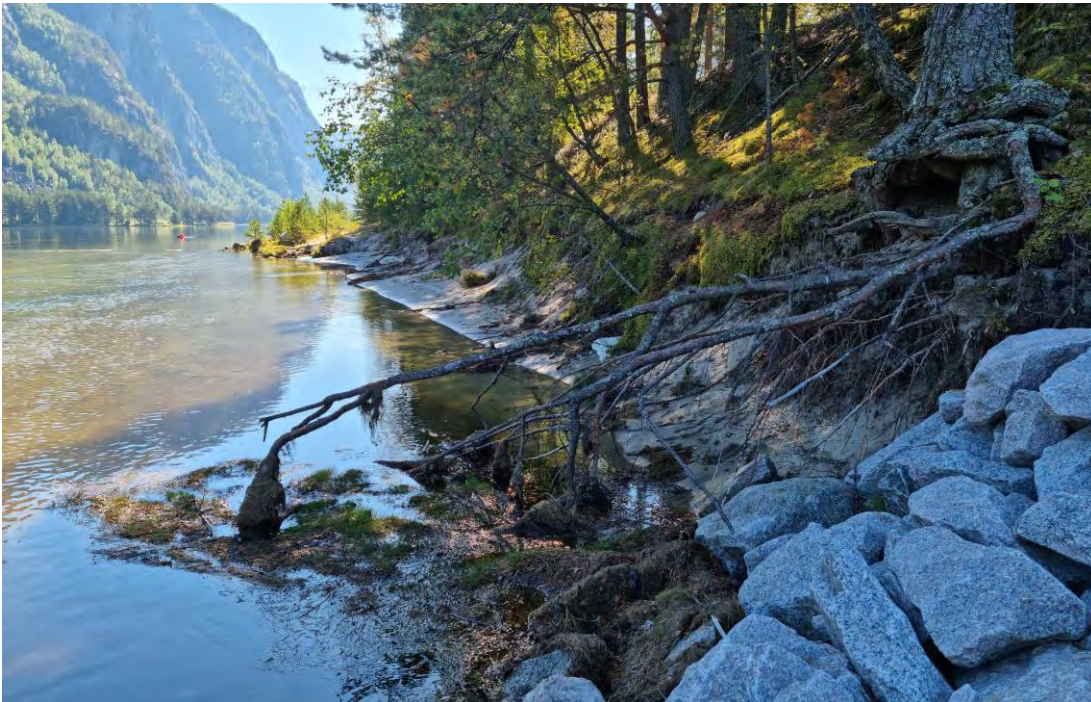
*Bilde 4 Strekning nedover fra erosjonssikring. Bildet er tatt ved høyere vannstand enn de foregående bildene.*
