Oppdragsgiver: Rovshan Abdullaev  
Oppdragsnavn: Chr. Kroghs gate 34, 4307 Sandnes  
Oppdragsnummer: 650000-01  
Utarbeidet av: Mari Thu Randulff  
Oppdragsleder: Mari Thu Randulff  
Dato: 19.03.2025  
Tilgjengelighet: Åpent

# Notat Områdestabilitet

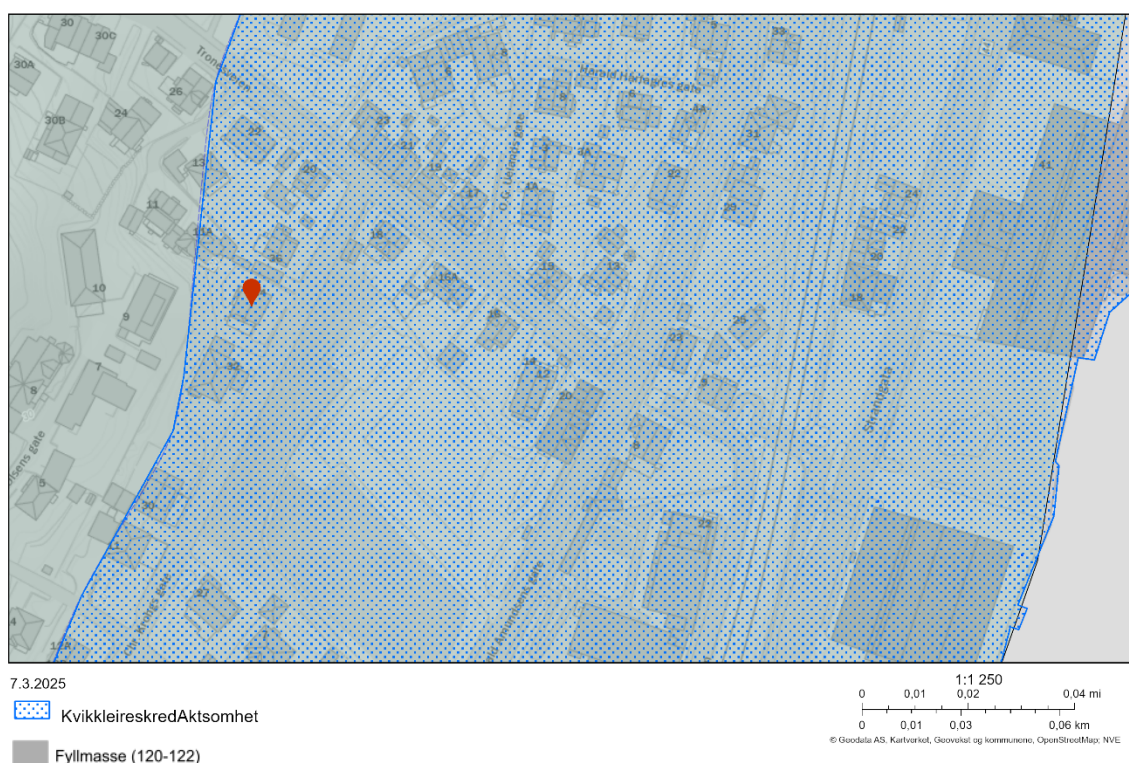
Figur 2-1: Løsmassekart og aktsomhetskart for kvikkleireskred hentet fra NVE Atlas mer eiendom markert med rød knappenål.

Ifølge løsmassekart fra NGU i målestokk 1:50 000 er eiendommen kartlagt som fyllmasser. Løsmassekartet gir en indikasjon på hva som forventes av løsmasser i topp, men gir ikke forventede grunnforhold i dybden. Eiendommen ligger under marin grense og innenfor aktsomhetskart for kvikkleireskred fra NVE, se Figur 2-1.

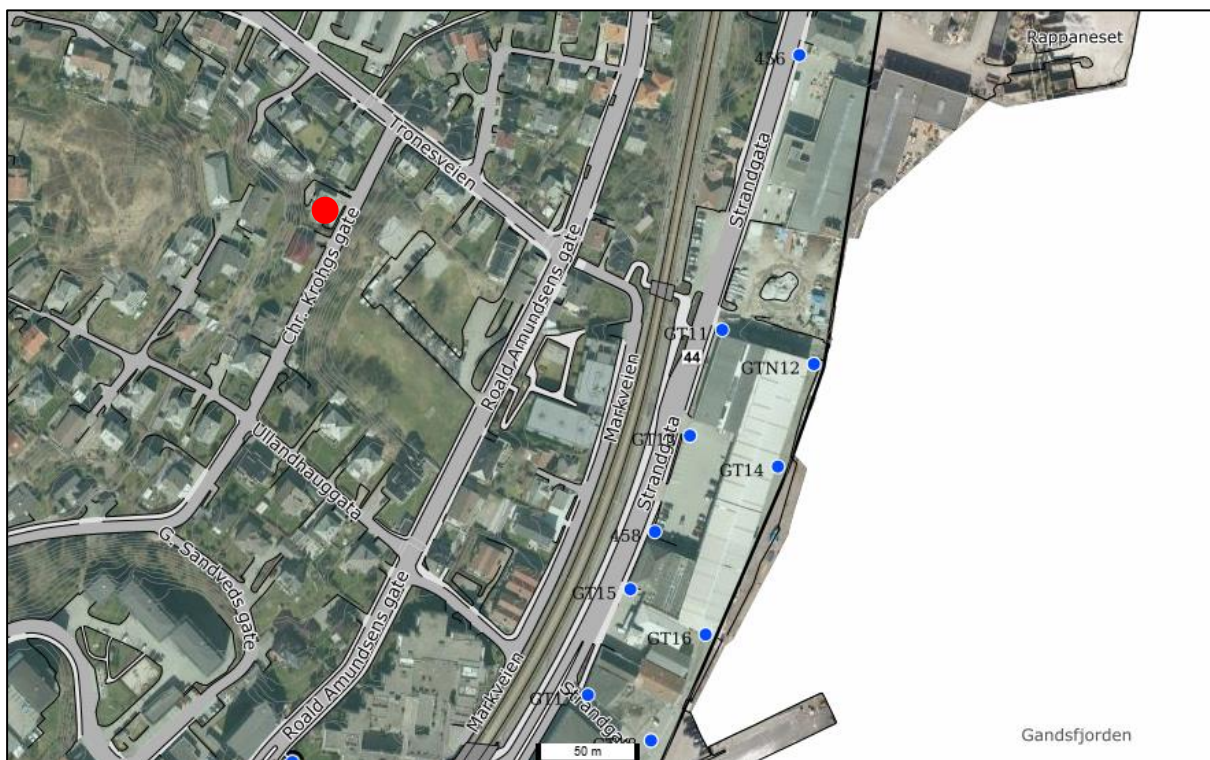
Figur 2-2: Utklipp fra NADAG som viser eiendom markert med rødt og borpunkter markert med blått.

I Nasjonal database for grunnundersøkelser (NADAG) foreligger det grunnundersøkelser gjennomført i Strandgata 21 og 25 av GrunnTeknikk AS i 2017. Undersøkelsene er gjennomført ca. 200 m vest for eiendommen (Figur 2-2). Grunnundersøkelsene i nærliggende borpunkt (GT11-GT14) viser at det ikke er påtruffet sprøbruddmateriale. Det er boret mellom 30 m og 54 m dybde uten å treffe berg [1].

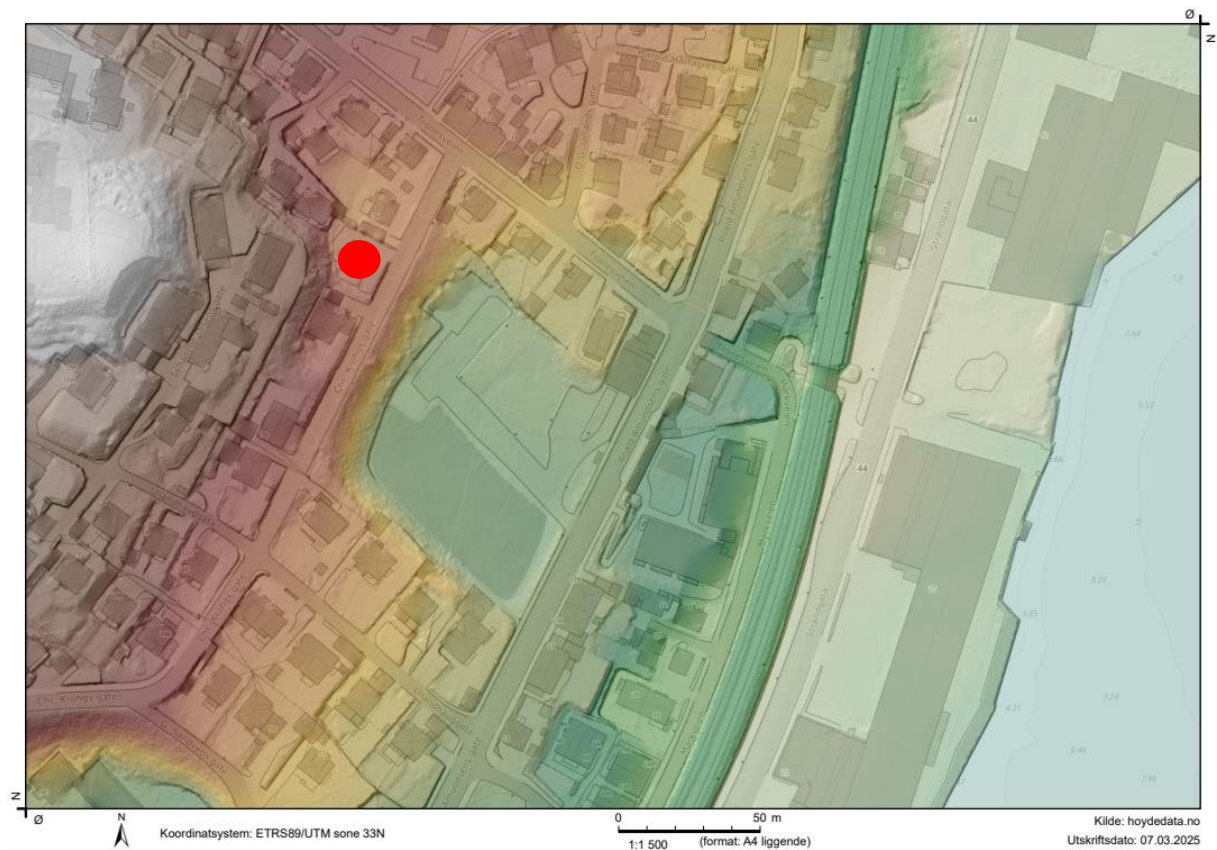
Figur 2-3: Utklipp fra høydedata.no som viser terrenget i området og markert eiendom. Grønn til brun farge indikerer stigende terreng.

Terrenget faller mot Gandsfjorden mot vest, se Figur 2-3. Eiendommen ligger på ca. kt. 18 og faller mot kt. 0. Mellom Roald Amundsens gate og Chr. Krohgs gate har det tidligere vært et leiruttak og lokalt skråner terrenget ned fra eiendommen til ca. kt. 9.

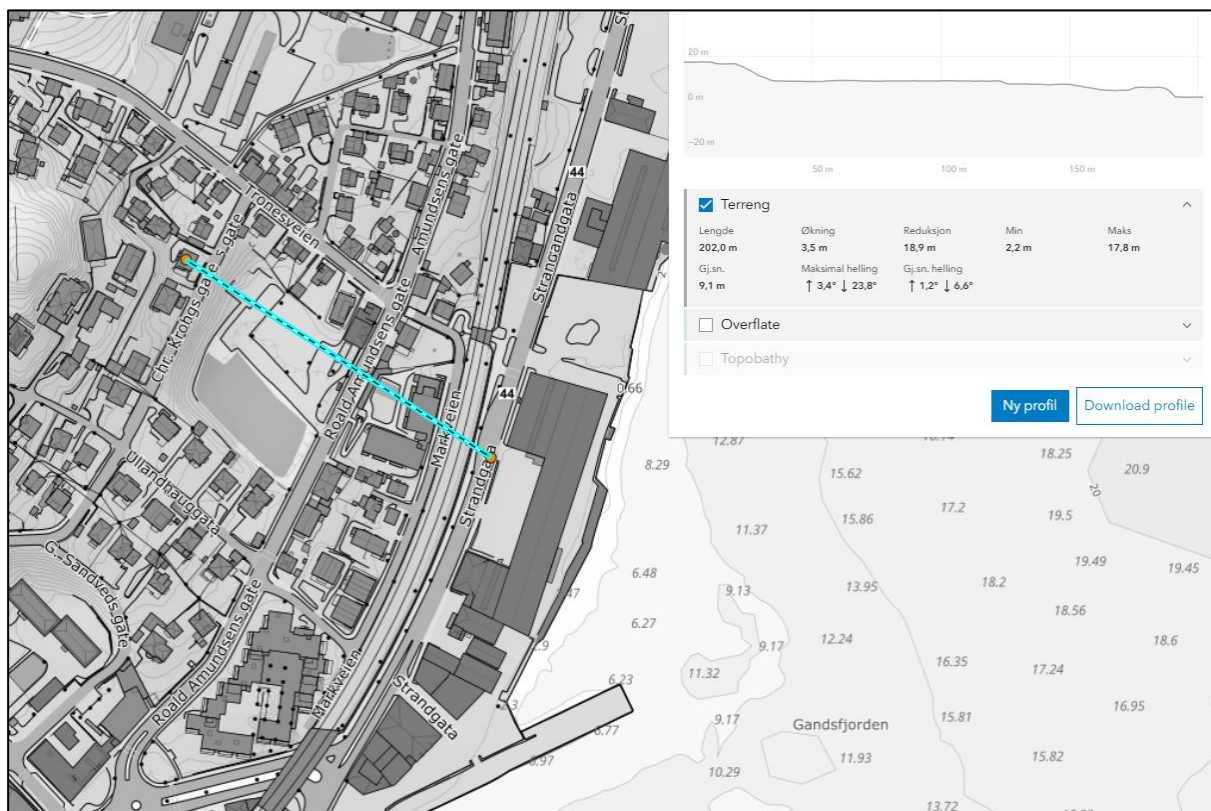
Figur 3-1: Snitt NV-SØ fra Strandgata til Chr. Krohgs gate 34, hentet fra hoydedata.no.

Videre vurderes skråningen fra Strandgata opp til tiltaksområdet, se snitt NV-SØ i Figur 3-1. Snittet viser at eiendommen ligger bak teoretisk linje for potensielt løsneområde med helning 1:20 (Figur 3-2).

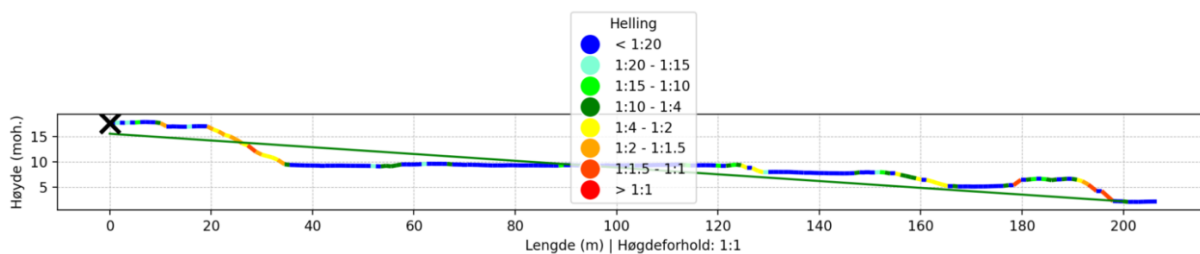
Figur 3-2: Snitt NV-SØ opptegnet med profilverktøy som viser grønn linje for potensielt løsneområde. Eiendommen er markert med X.

Eiendommen ligger utenfor mulig løsne- og utløpsområde. Videre utredning er ikke nødvendig.
