Østfoldbanen
Ny avgrening Østre linje

Utredning av områdestabilitet

NIRAS Norge AS		
Utredning av områdestabilitet		Produsent:			
		Erstatning for:			
		Erstattet av:			
Prosjektnr. 900078 Parsell: 00 Planfase: Detaljplan		Dokument-/tegningsnummer: UNA-00-A-10021	Revisjon: 00A

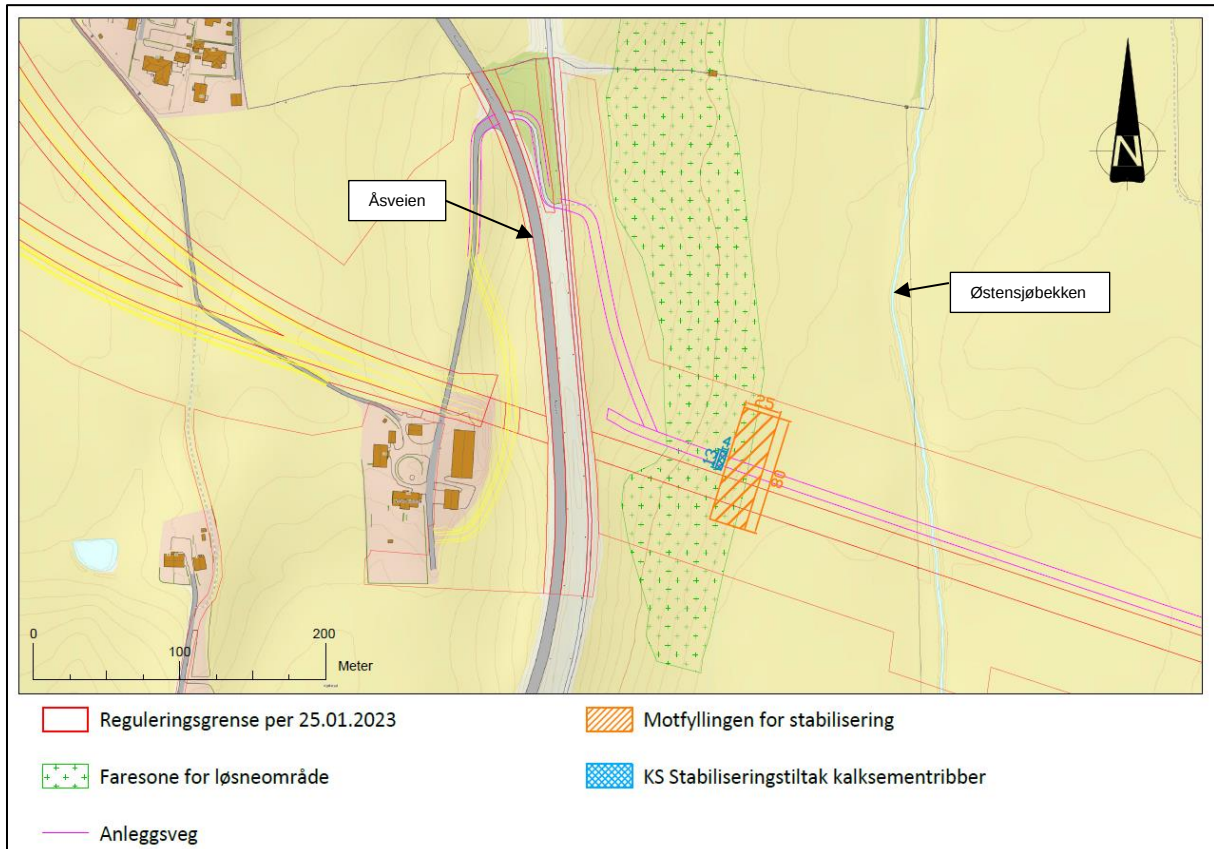
Dersom det skal utføres grunnforsterkning i form av kalksementstabilisering innenfor faresone O2.01 skal det planlegges et overvåkningsprogram for poretrykk i forbindelse med etablering av kalksementpeler. Dette for å sikre at økt poretrykk som følge av etablering av kalksementpeler ikke reduserer områdestabiliteten. Det kreves absolutt sikkerhetsfaktor $F_{cu} \geq 1,40$ og $F_{c\phi} \geq 1,25$ når kalksementstabilisering benyttes. Det henvises til kap. 6.2.3 i NVE veileder 1/2019 [1]. Den midlertidige destabiliserende effekten av etablering av KS-peler forventes å kun ha en lokal virkning.

Figur 5.22 Skissert utstrekning og plassering av motfylling og KS-stabilisering

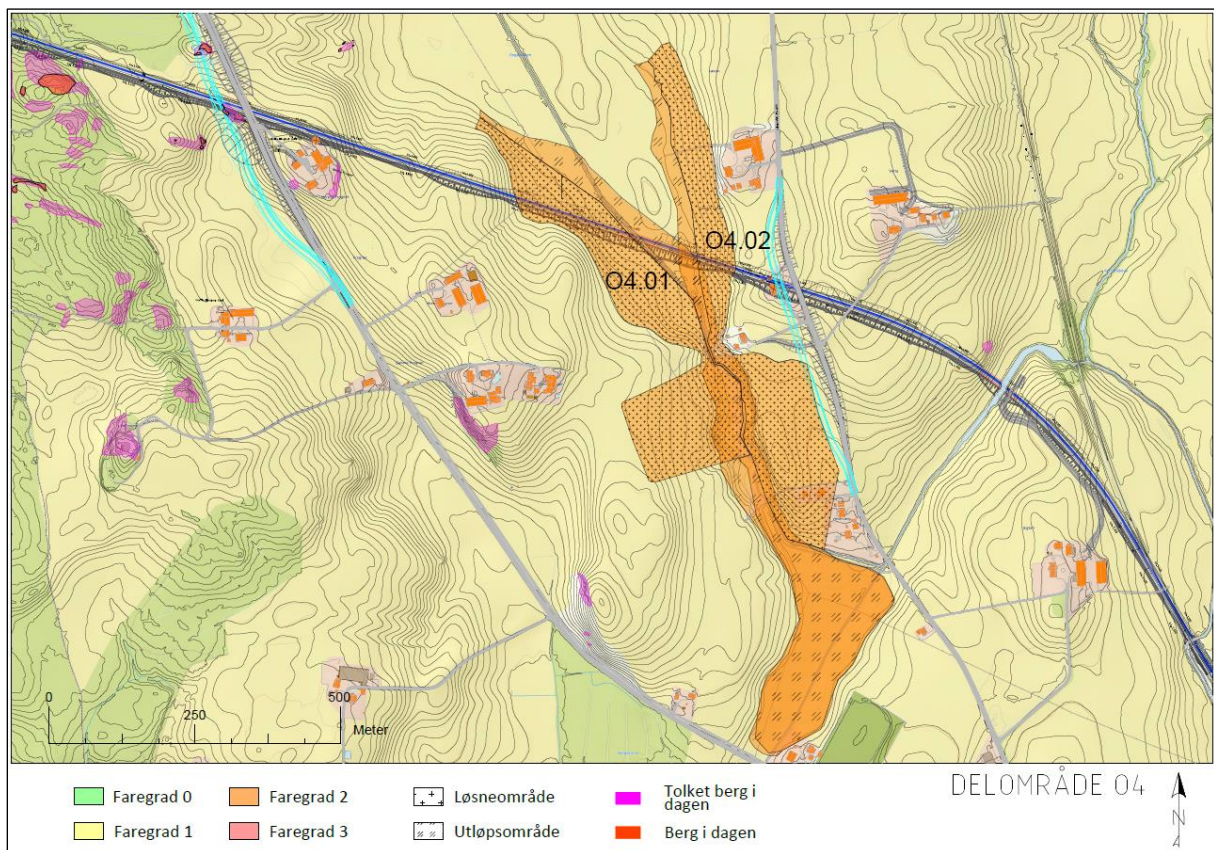
Figur 7.18 Kart over faregradsklassifiserte faresoner i delområde O4. Begge er klassifisert som middels faregrad (3).

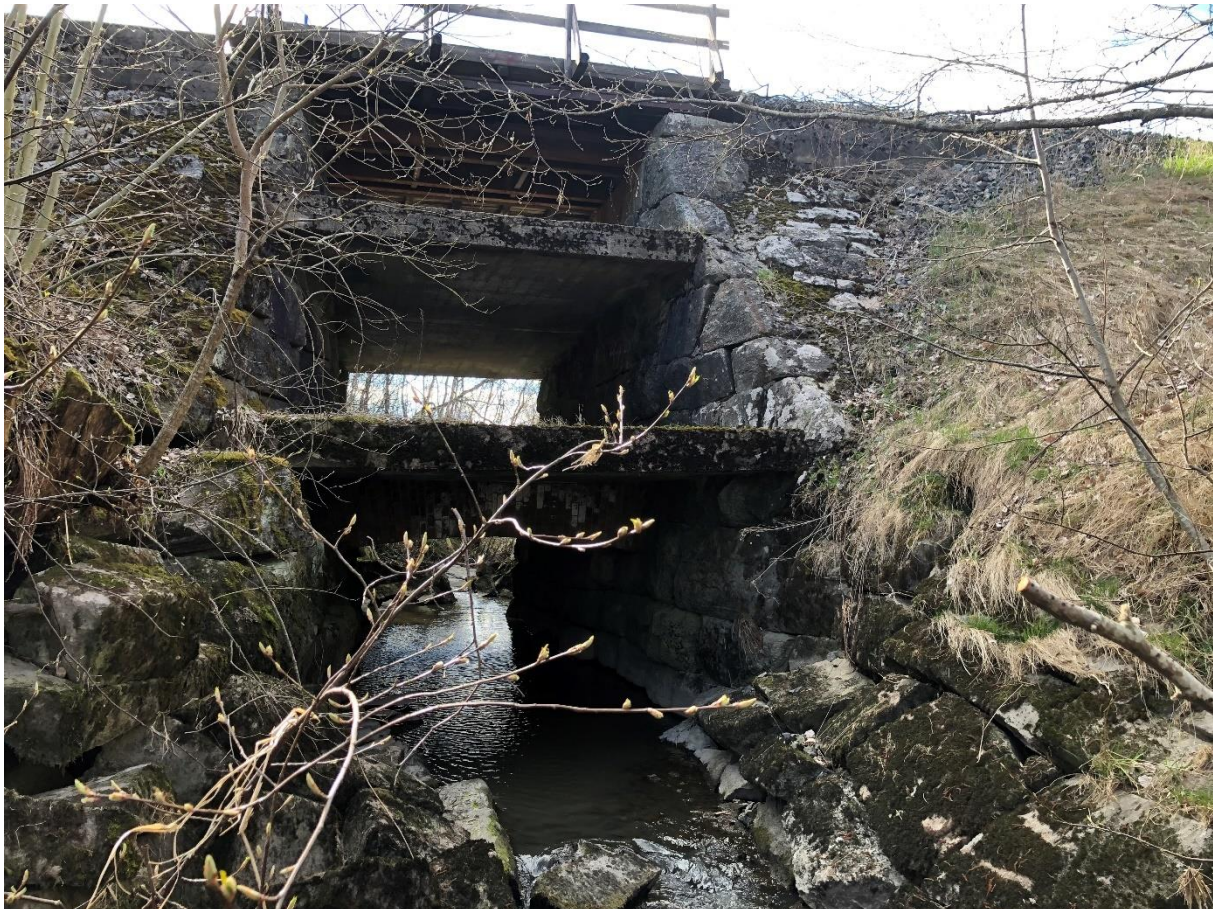
Figur 8.37 Eksisterende brukonstruksjon, bilde tatt fra østlig side av banen. Østfoldbanen østre linje km 5.024. Bilde: IMG_3117.JPG (Jakob Bitsch Jensen, 22.04.2021)

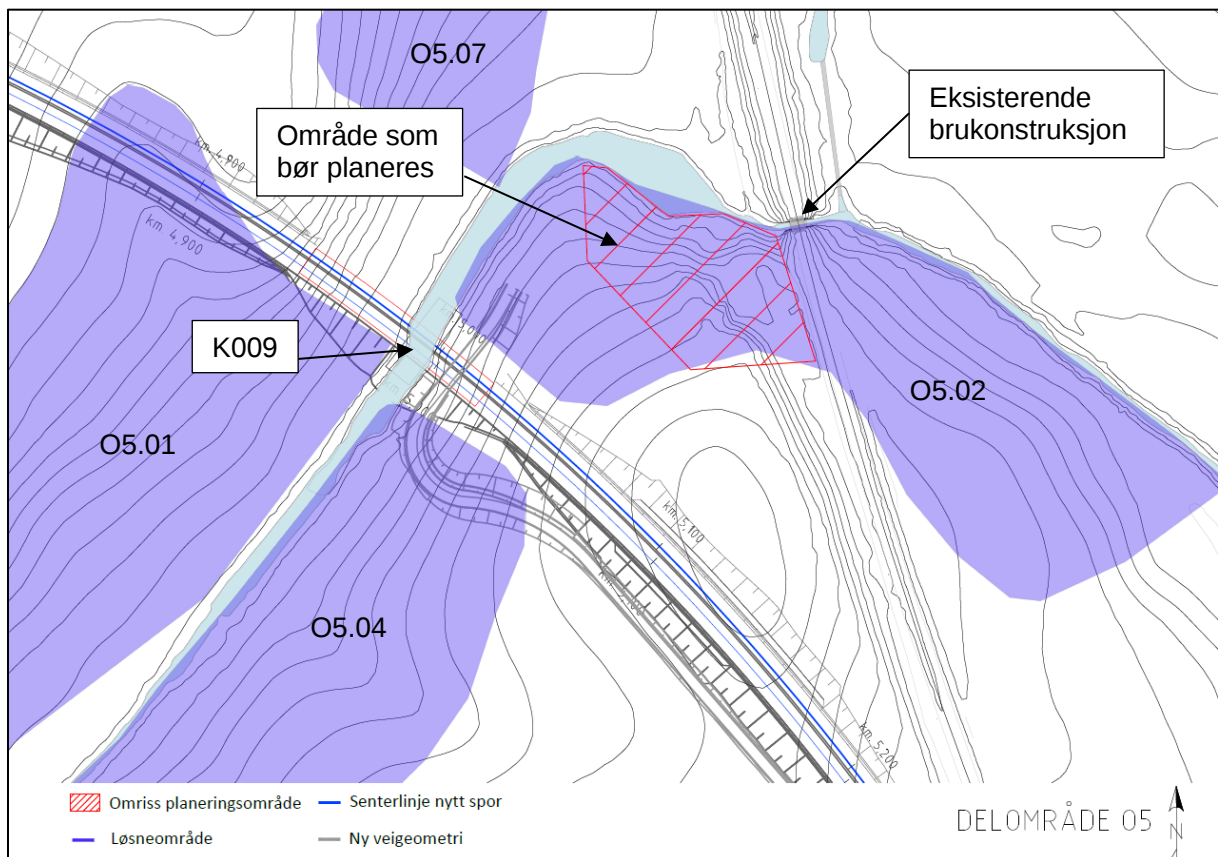
Figur 8.40 Omriss av område som behøves nedplanert for å ivareta stabiliteten i O5.02

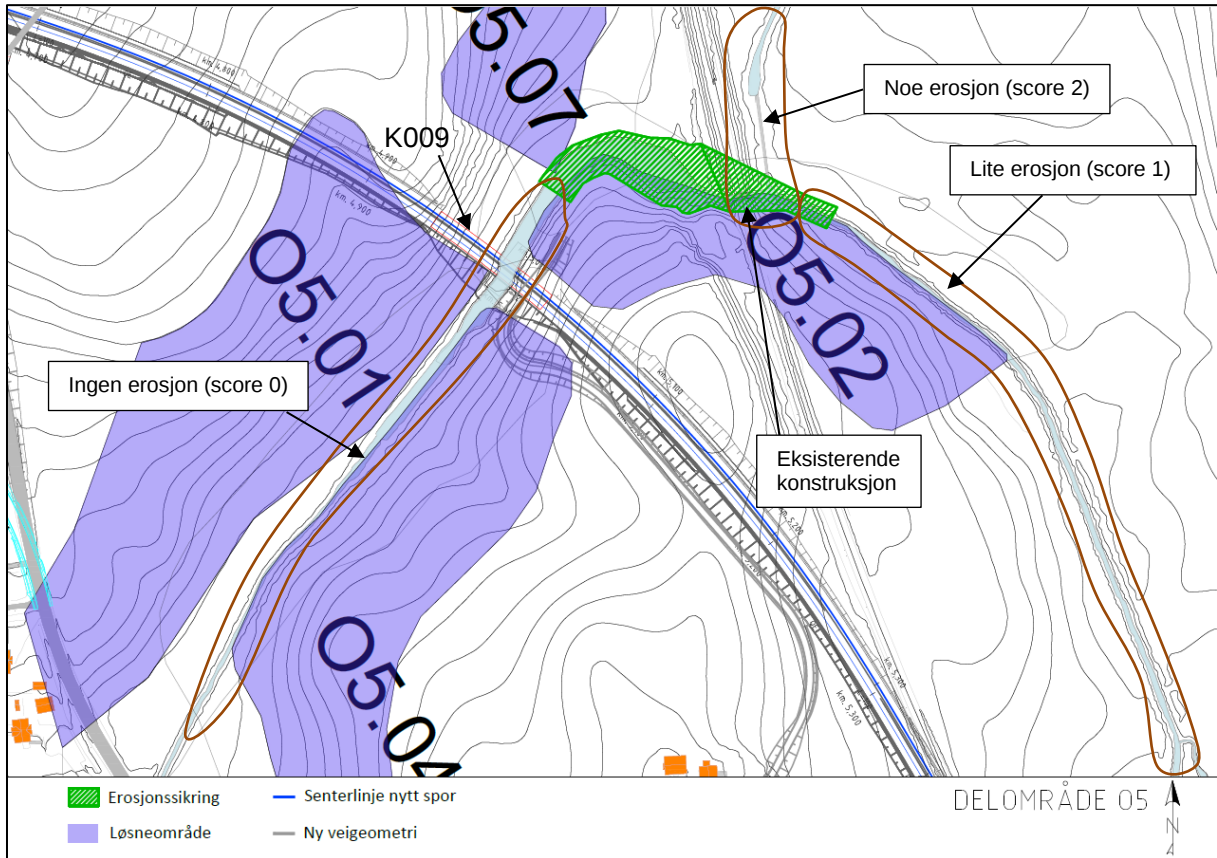
Figur 8.41 Området som må erosjonssikring langs Kråkstadelva i den nordlige delen av delområde O5.

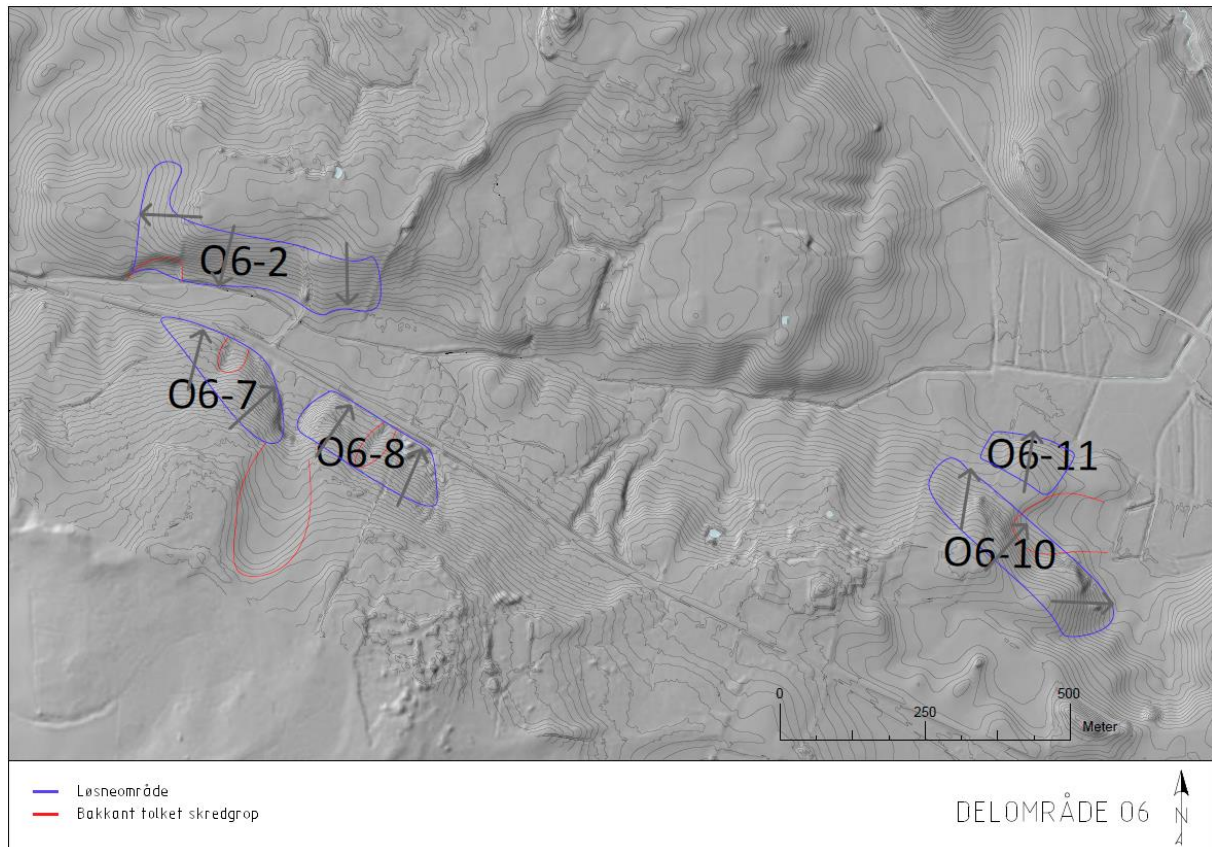
Figur 9.13 Tolkede skredgroper i område O6.
