Frode Næstad

Undersøkelser av kvalitetselement fisk og vurdering av tiltak som kan bedre forhold for fisk i Sølva, Alvdal kommune

Skriftserien 14 - 2022

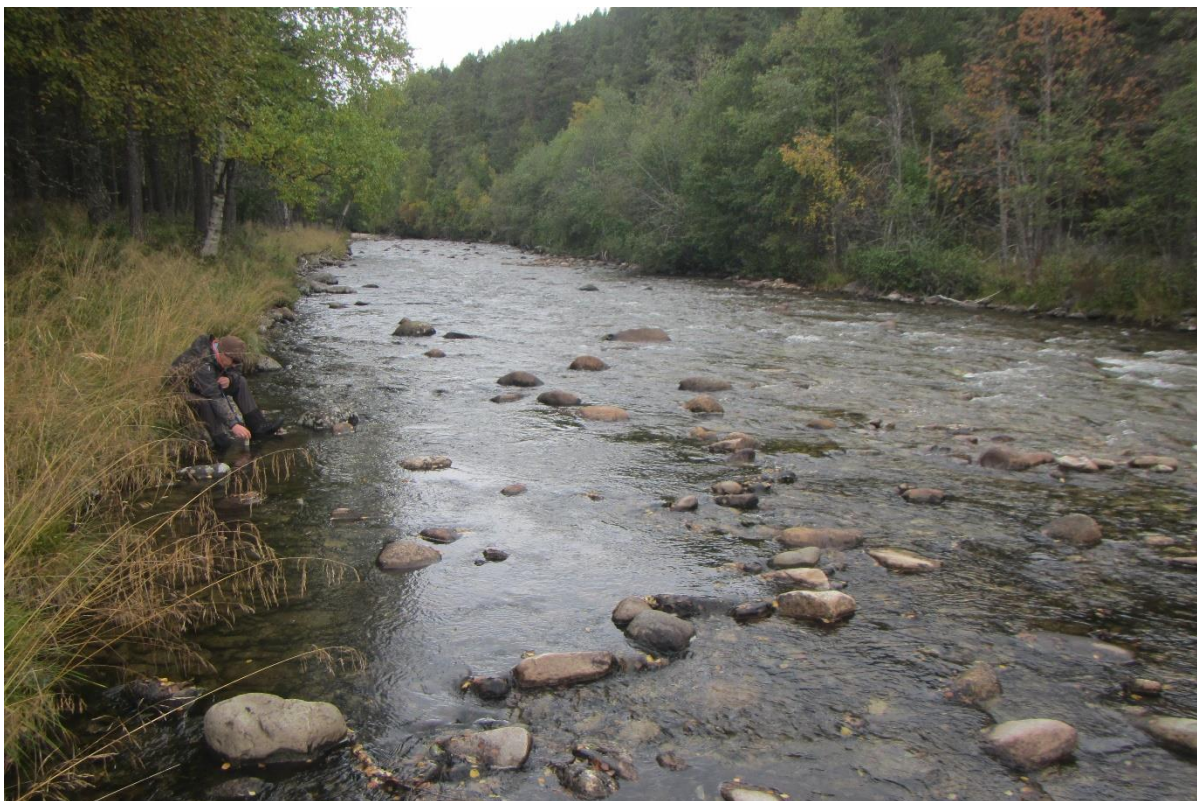
Figur 2. Oversiktsbilde over stasjon 1, sett oppover elva. Stasjonen ligger ovenfor regulert område.

Stasjon 1 representerer tilnærmet naturtilstand for vassdraget. Her ble bestanden beregnet til 15 ørret/100 m² og svært god tilstand for kvalitetsselement fisk (Tabell 6).

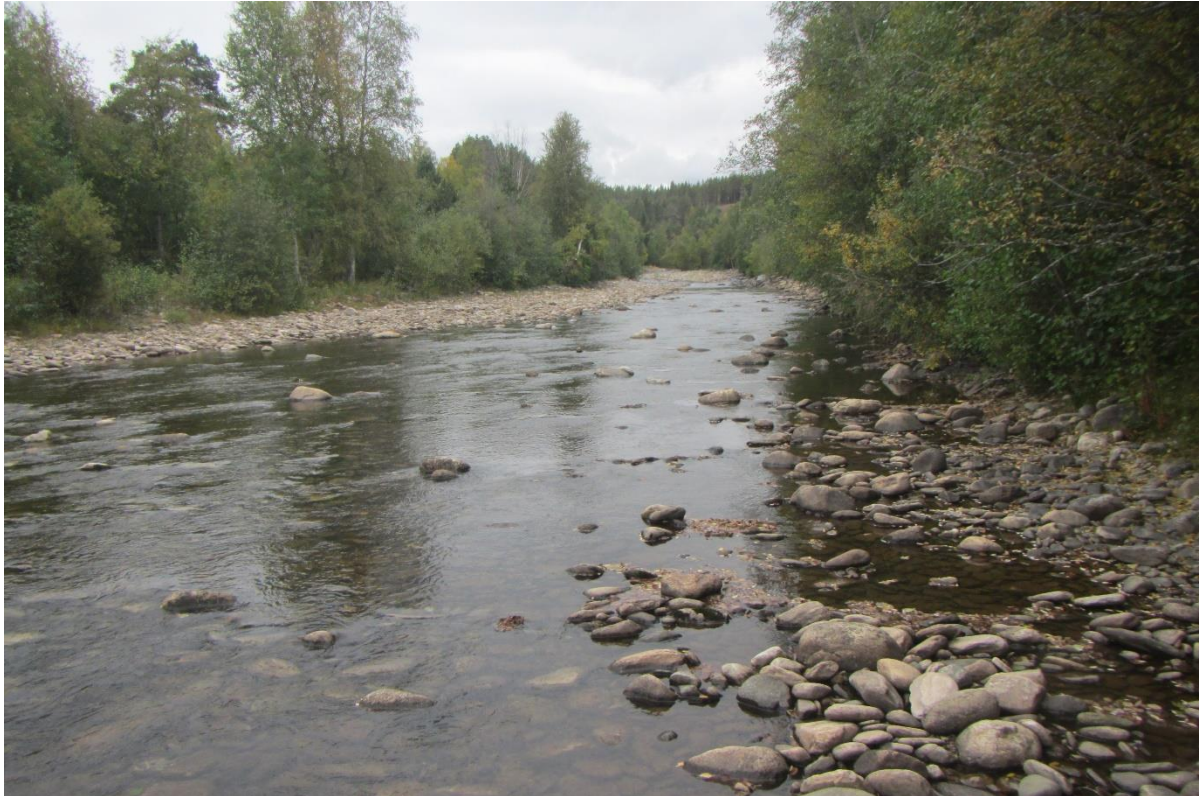
Figur 3. Oversiktsbilde over Stasjon 2, sett oppover elva. Stasjonen ligger på minstevannføringsstrekket (bildet viser vannstand ved 600 l/s). Her ble det observert ørret som ble skremt ut av stasjonen.

Stasjon 2 og 3 ligger på minstevannføringstrekket, og det ble ikke fanget ørret på stasjonene. Det ble fanget et relativt stort antall steinsmett, noe som kan tyde på at det er mulig for fisk å opprettholde en bestand i perioden 1. oktober – 30. april, da minstevannføringsslippet er på sitt laveste. For habitatklasse 2 og sympatriske bestander skiller det bare mellom god og moderat økologisk tilstand, stasjon 2 og 3 oppnår dermed moderat økologisk tilstand for kvalitetsselement fisk.

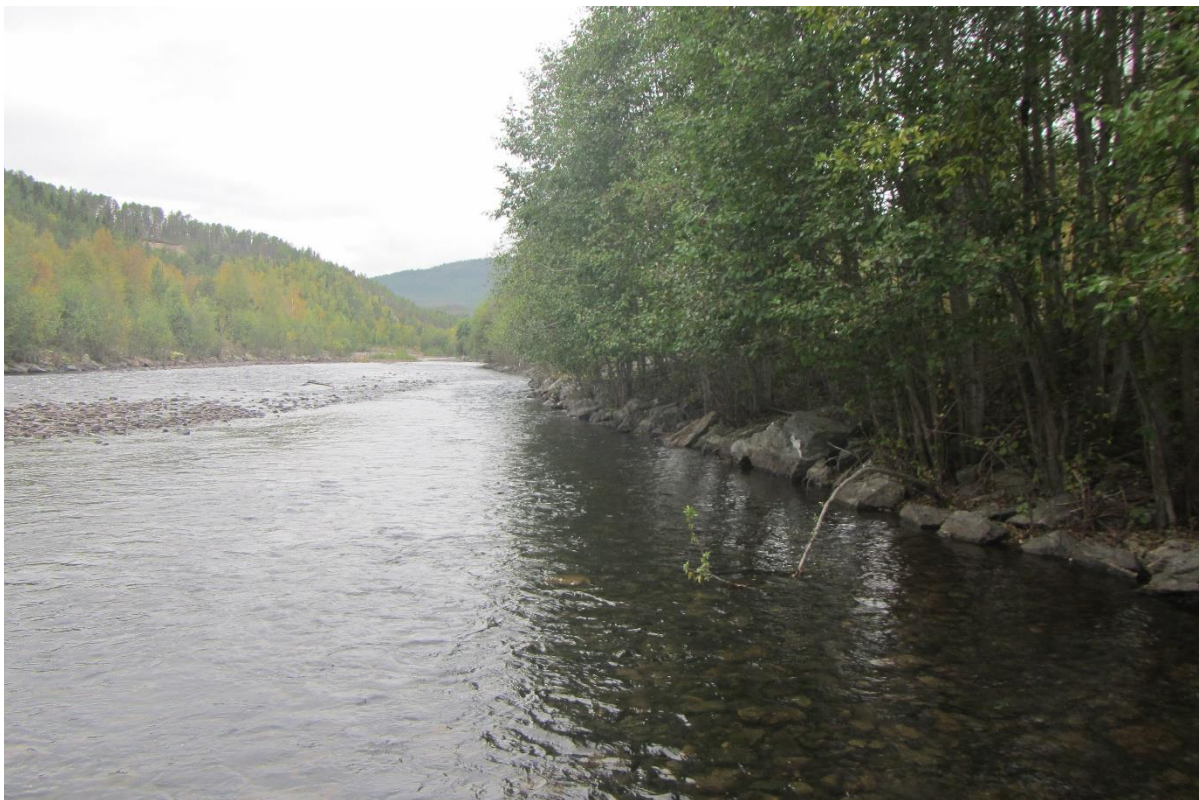
Figur 4. Oversiktsbilde over Stasjon 4, sett oppover elva. Stasjonen ligger nedenfor kraftverksutløpet.

Stasjon 4, 5 og 6 ligger i et område påvirket av fysiske inngrep og morfologiske endringer av elveløpet. På stasjon 4 ble det ikke fanget ørret, for stasjon 5 og 6 ble bestanden beregnet til hhv. 4 og 8 ørret/100 m² (tabell 6). For kvalitetsselement fisk oppnår stasjon 4 moderat økologisk tilstand, mens 5 og 6 oppnår god økologisk tilstand. Stasjon 6 hadde en plassering og utforming som vil oppkonsentrere antall fisk ved synkende vannføring og sannsynligvis en høyere fangbarhet, slik at antall fisk fanget her kan være noe forhøyet. Fangstene av ørret var generelt lav på de tre stasjonene, og kun en ørret <1⁺ mot 5 stk. 1⁺ ble fanget (Tabell 4 og 5).

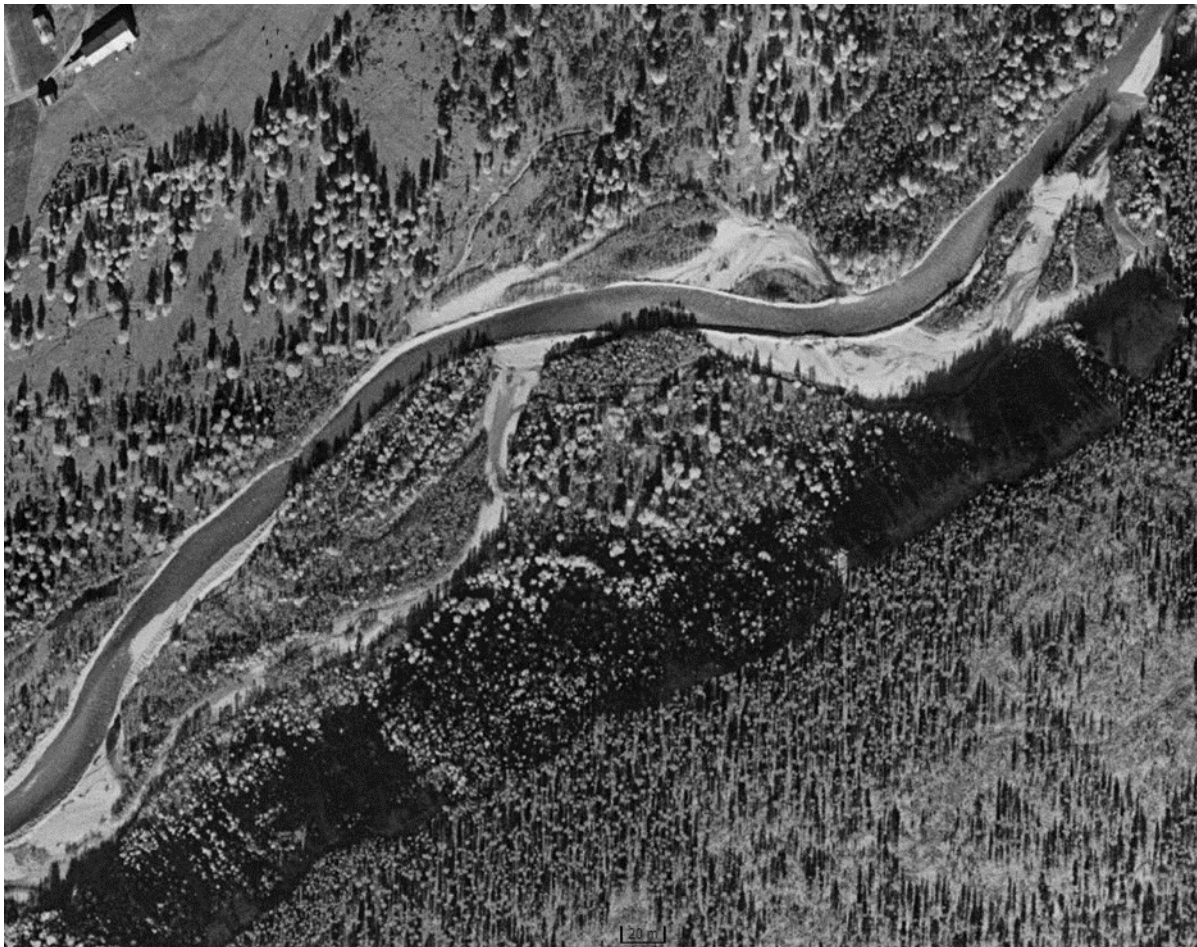
Figur 5. Flybilde fra 1961 over samme område som figur 8. viser en forbygd elv med gamle flomløp synlig.

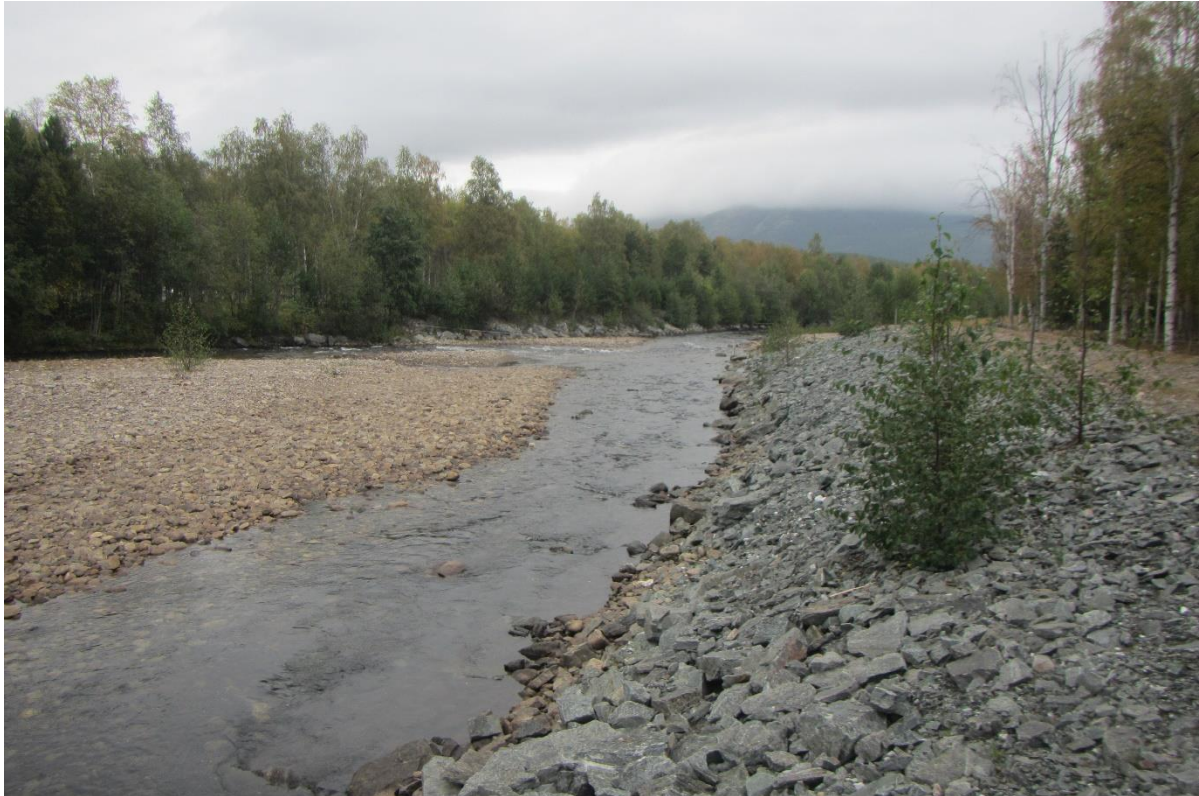
høy vannhastighet, laminær strøm, lite skjul og standplasser for de ulike årsklasser og størrelser av fisk. Forbygningen på begge sider av elven er stedvis fylt opp med finsubstrat og gir få muligheter for skjul.

Figur 6. Yttersving forsterket med sprengstein.

Elveforbygninger med sprengstein danner ofte gode skjulmuligheter for ørret, og i elver med begrensede skjulmuligheter i substrat kan man finne høye tettheter på slike områder. Vi fant to slike områder: ett ovenfor terskelen og ett på motsatt bredd av stasjon 4 og 5. Her var det forbygning av stor blokk og litt dypere vann, begge områdene lå i yttersving. Forbygningen ovenfor stasjon 4 og 5 ble undersøkt med el-fiske, men det ble ikke påvist fisk. Mellomrommet mellom blokkene var tildels fylt med finsubstrat slik at skjulmulighetene var begrenset. I andre områder mellom kraftverket og samløp Folla, er Sølva grunn. På vannstand slik det var under befaring gir forbygningene begrenset mulighet for skjul.

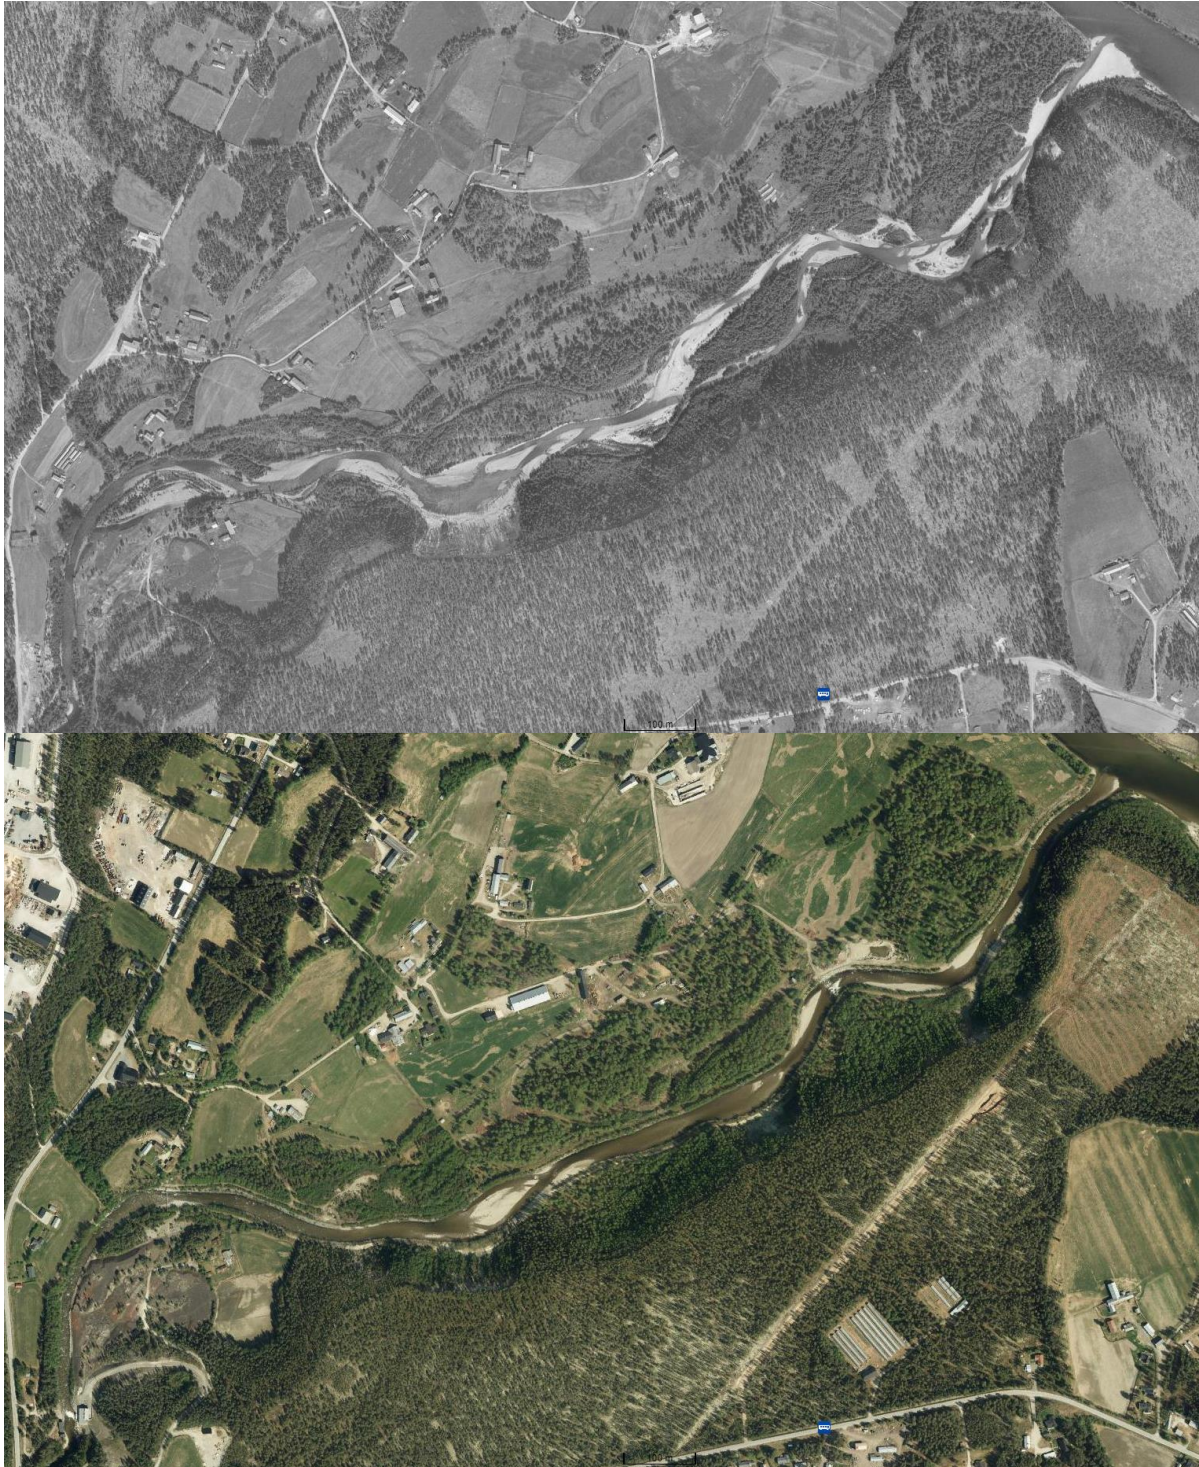
Flyfoto fra 1969 viser en mer naturlig elv med flomløp og intakte prosesser, dette tyder på at forsenkningen man observerer i dagens løp ikke var gjennomført i denne perioden. Det mer naturlige elveløpet antas å skyldes at storflommen i 1967 brøt gjennom de daværende forbygningene (Figur 8, 9)

Figur 8. Oversiktsbilde fra 2018 (øverst) og 1969 (nederst) over tilgjengelig område for fisk fra Folla og Glomma. Det nye kraftverket kan skimtes i overkant av slagghaugene i nedre venstre hjørne av bildet. Bildet fra 1969 viser Sølva antagelig etter at den brøt igjennom forbygningene under storflommen i 1967, og viser en mer naturlig elvedynamikk på en elveslette.

En delvis restaurering av Sølva vil innebære å fjerne forbygningene på hele eller deler av strekket, og på den måten la de naturlige erosjonsprosessene gå sin gang, se figur 8 og 9.

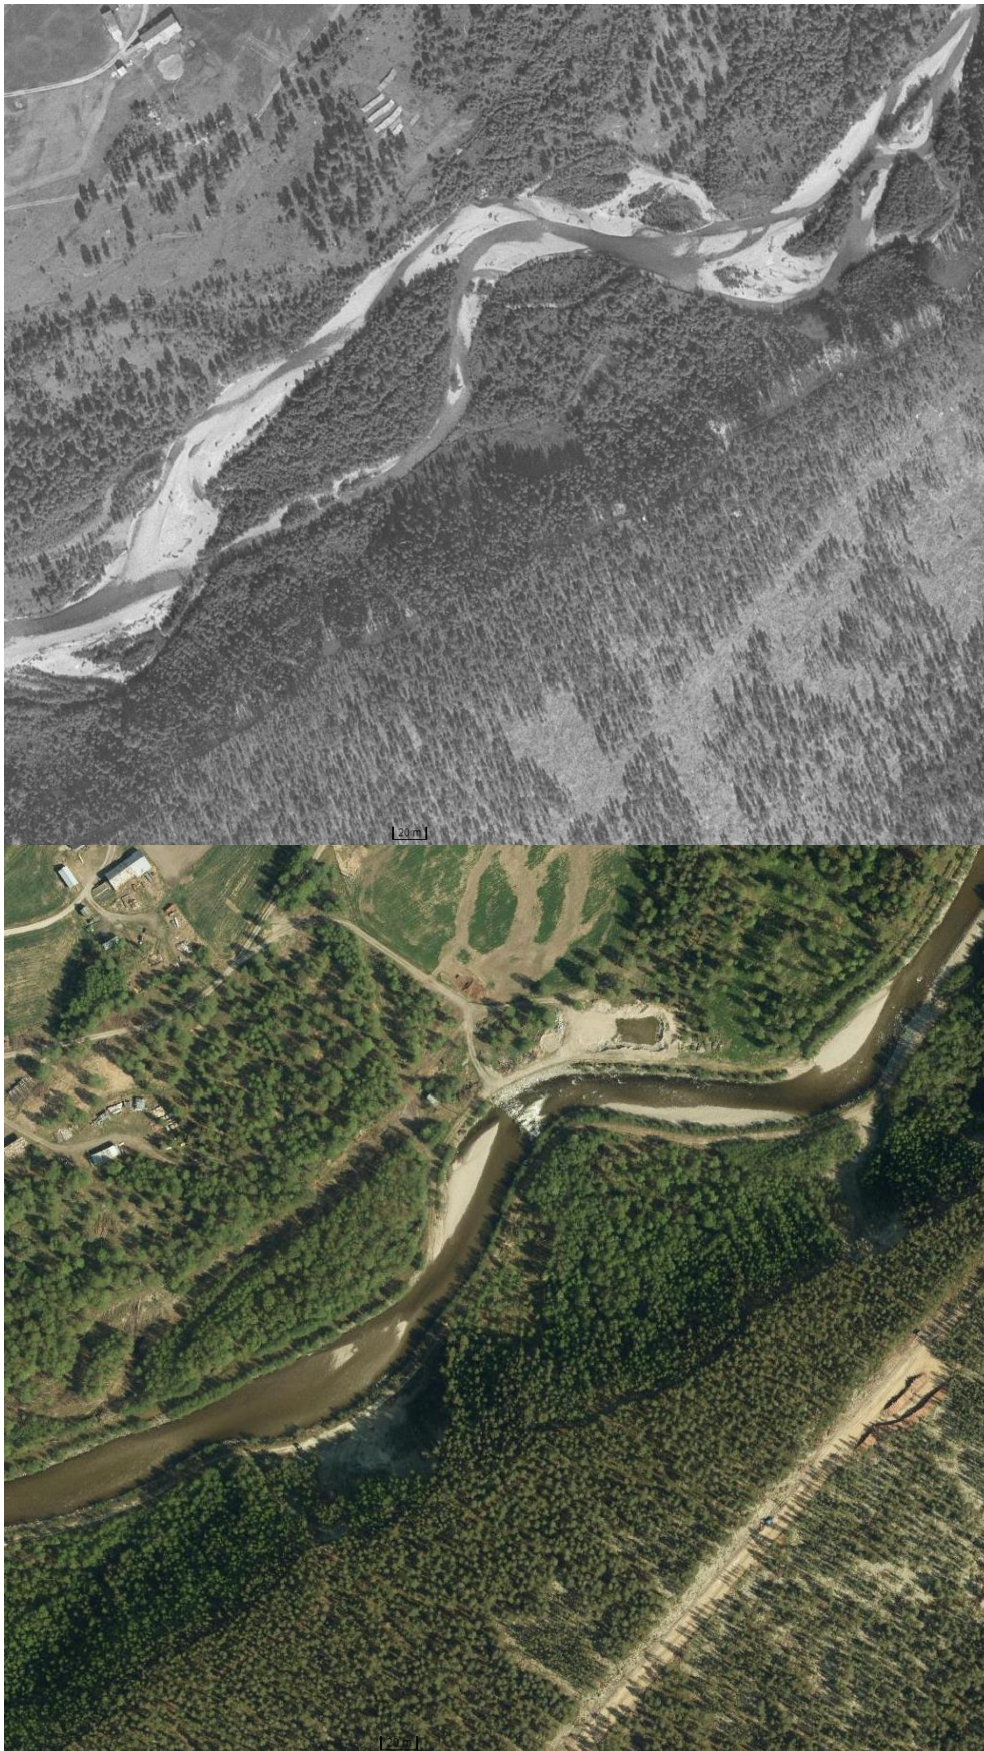
Figur 9. Detaljbilde fra 1969 (øverst) og 2018 (nederst) som viser forskjellen mellom en forbygd elv med terskel og en mer naturlig elv, der det dannes flømløp og meandre.
