# Rehabilitering dammer Kvænangen

Teknisk plan dam Šuoikkátjávri

DOKUMENTKODE: 10253097-RIVass-RAP-100

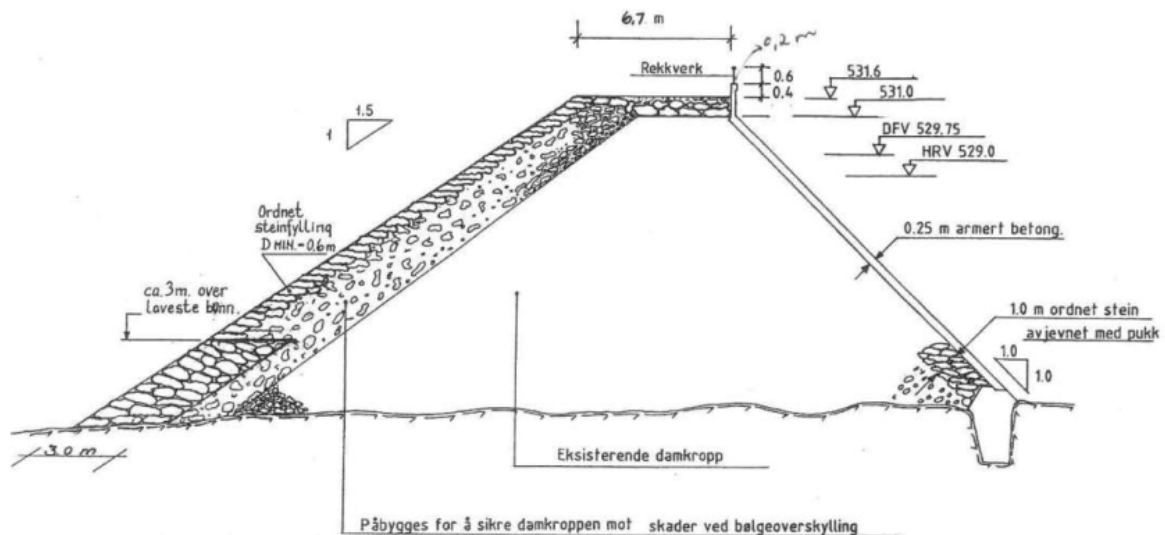
Figur 3-2: Tverrsnitt av dam Suoikkatjavri (Vannmagasin er her på høyre side). Hentet fra tegning 101-11200.

Tabell 3-2: Oppsummering av beregninger av fribord fra revurdering av dammen.

| Tilfelle | Nivå | Fribord | Krav til fribord | Kommentar |
| DFV | 529,99 | 2,01 | > 0,5 m | OK |
| Bølgeoppstyll. + vindoppst. + HRV, korrigert for vertikal brystning | 533,73 | -1,73 | > 0 m | Ikke tilfredsstillende |

Bølgeskjermen må heves minst 173 cm, videre anbefales det at betongtetting ikke stikker mer an 1,2 m over fylling, slik at fyllingen må heves minimum 93 cm. Merk at revurderingen benytter feil tall for DFV, og oppdaterte nivåer presenteres i kapittel 2.5.

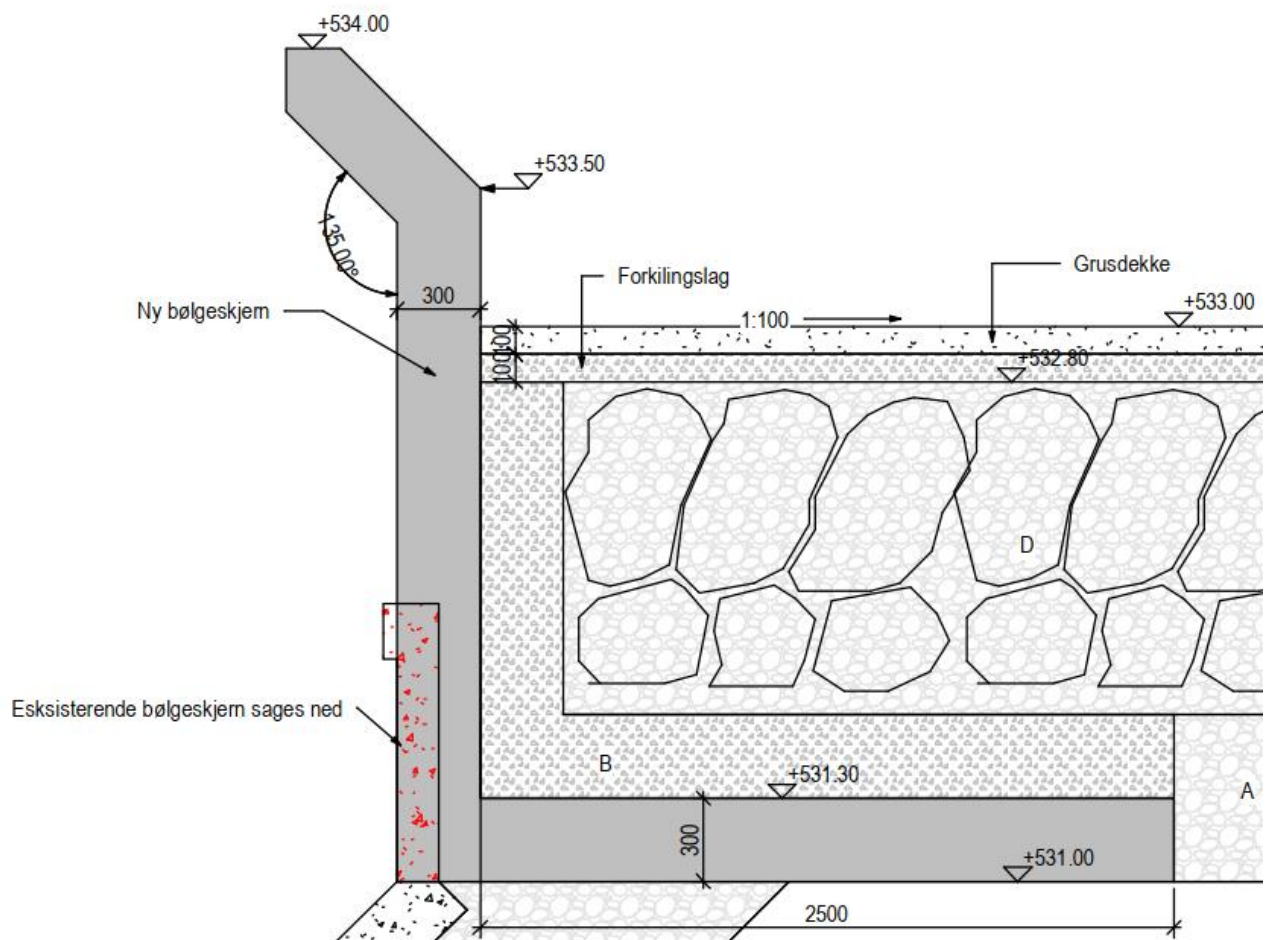
Figur 4-2 Prinsipp for heving av bølgeskjerm

For dammer med frontal tetning skal tetningen føres så høyt opp at vann fra bølger ikke kan skylle over tetningen ved DFV eller HRV, tillagt vindoppstuvning. Topp av dam bør ikke ligge lavere enn 1,2 m under topp av tetning.

Eksisterende bølgeskjerm går opp til kote 532,00 (HRV+3,0 m). For å sikre tilstrekkelig fribord mot bølgeoppskylning må skjermen heves med 2,0 m til kote 534,00 (HRV + 5,0 m). Dette gjøres i sammenheng med påbygging av damkrone. Eksisterende bølgeskjerm sages ned og ny bølgeskjerm etableres som en støttemur som også kan holde på ny fylling over damkronen. Lokalt ved eksisterende lukehus kan topp av dam ligge noe lavere enn 1,2m under topp tetting grunnet adkomst og tilpassing mot lukehus. Bølgeskjerm dimensjoneres deretter.

Bølgeskjermen utføres med en vinkel som peker mot magasinet i toppen for å hensynta muligheten for lokal stor bølgeoppskylning.

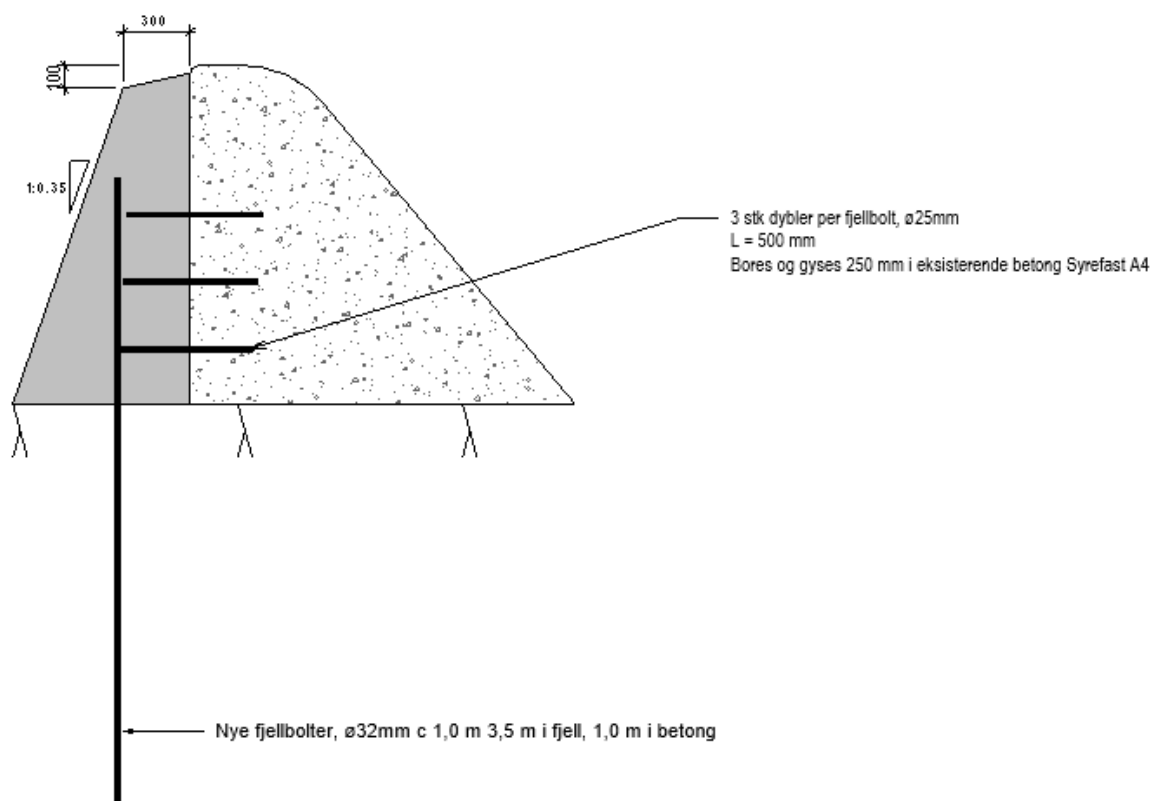
Figur 4-4 Forsterkning overløpsterksel. TEG-103.

- Dammen har manglende fribord mot bølgeoppskylling.
- Dammen tilfredsstiller ikke fullt ut krav til stabilitet for oppstrøms skråning ved nedtappet magasin
- Overløpet har ikke tilfredsstillende beregningsmessig stabilitet for påkjenninger fra is

Overløpsterskelen forsterkes med påstøp oppstrøms og nye fjellbolter Ø32 c/c 1,0 meter. Boltene gyses minimum 3,5 meter i godt fjell. Kraftoverføring mellom påstøp og eksisterende betong sikres med 3 stk dybler Ø25 per fjellbolt. Det er tatt høyde for minst 1 uavhengig bolt per seksjon.
