### Områdevurdering Hvitsten – Geoteknikk

Prosjekt: Områdestabilitetsvurdering Hvitsten

Dokumentnummer: 10239843-RIG-N01

Rev.: 02

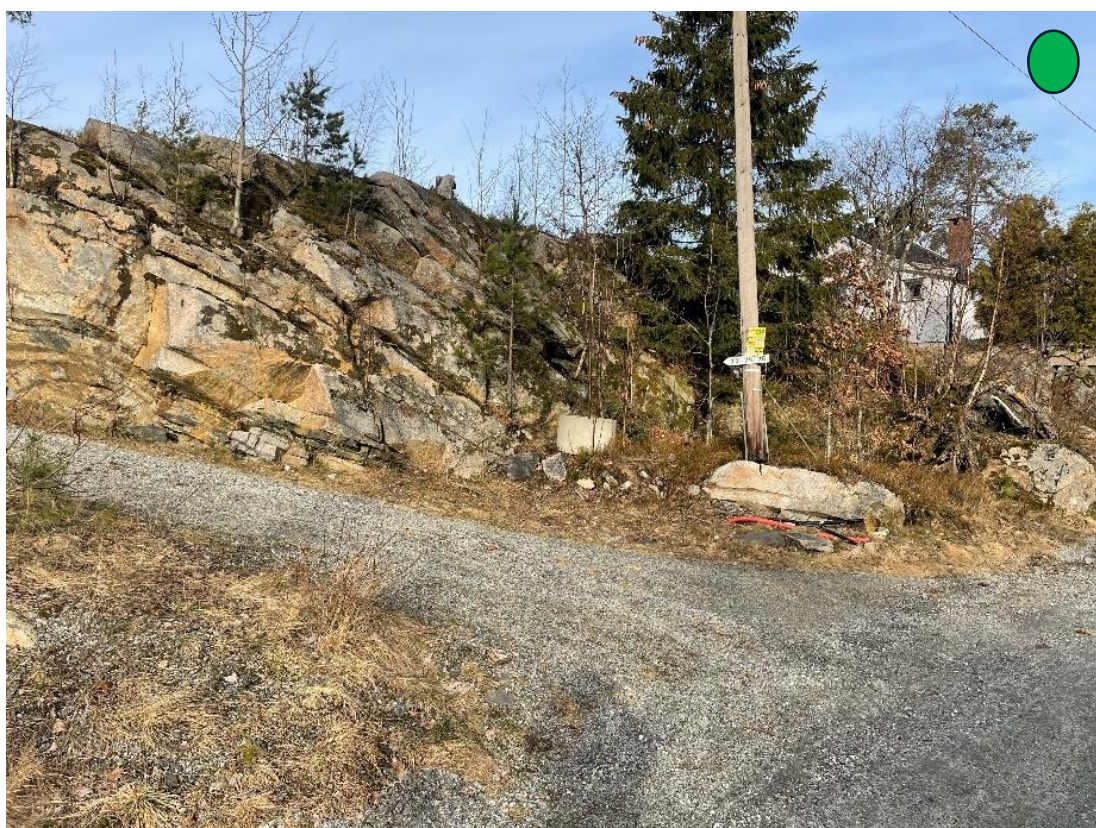
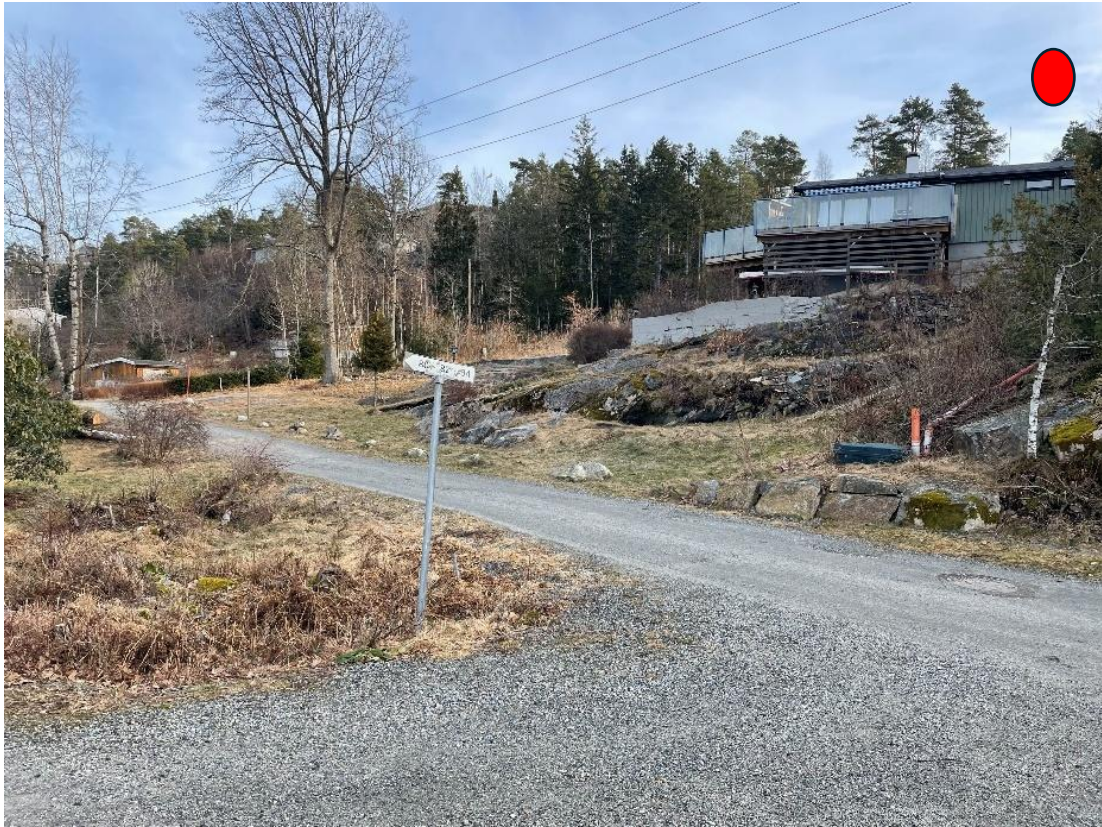
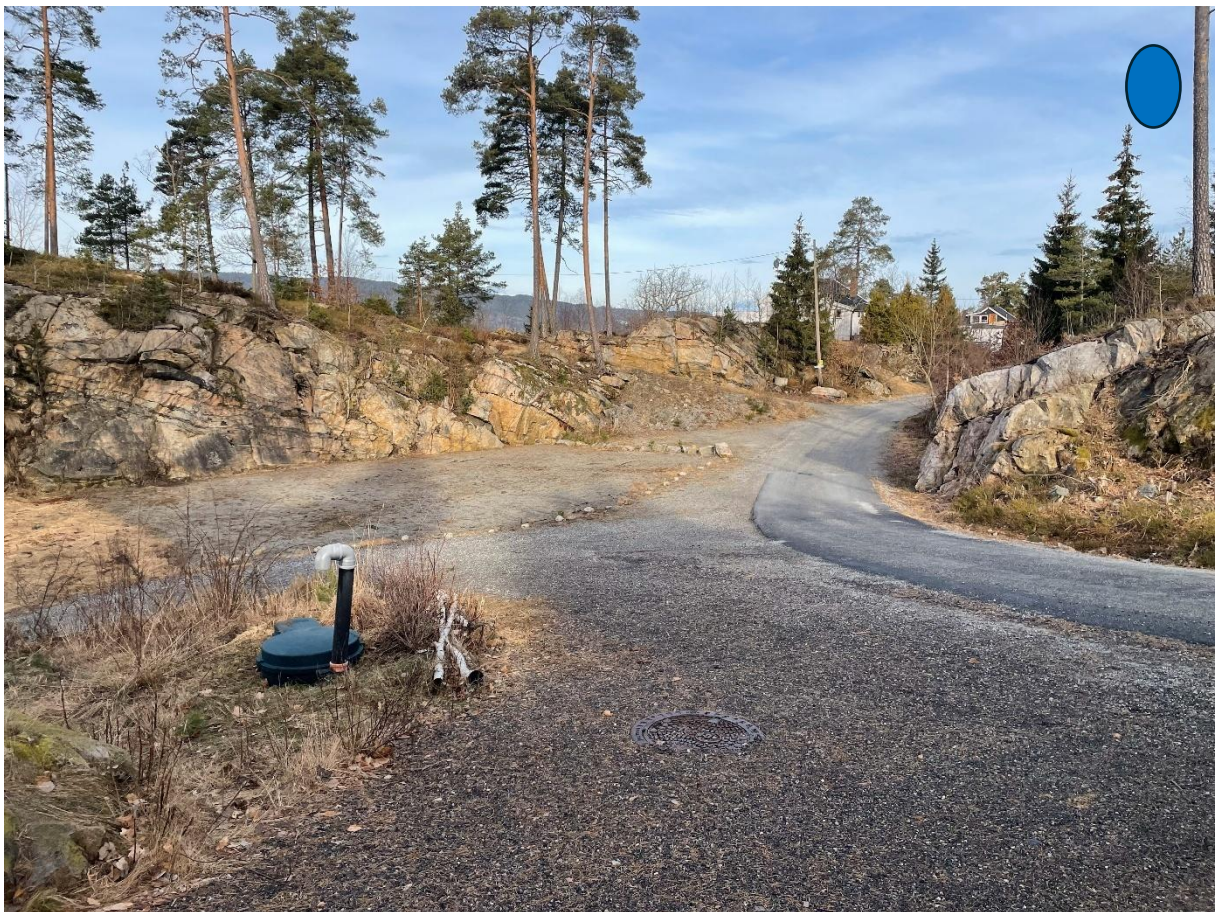
Dette området er preget av mye berg på alle kanter, lengst sør i området er det en mindre flate hvor det kan være underliggende marine masser. Det er klart uoverensstemmelse med faktiske forhold og aktsomhetskartet. Viser til utsnitt av sonen i Figur 1 og bilder som er tatt i området. Området er i områdeplanen Fritidsbebyggelse.

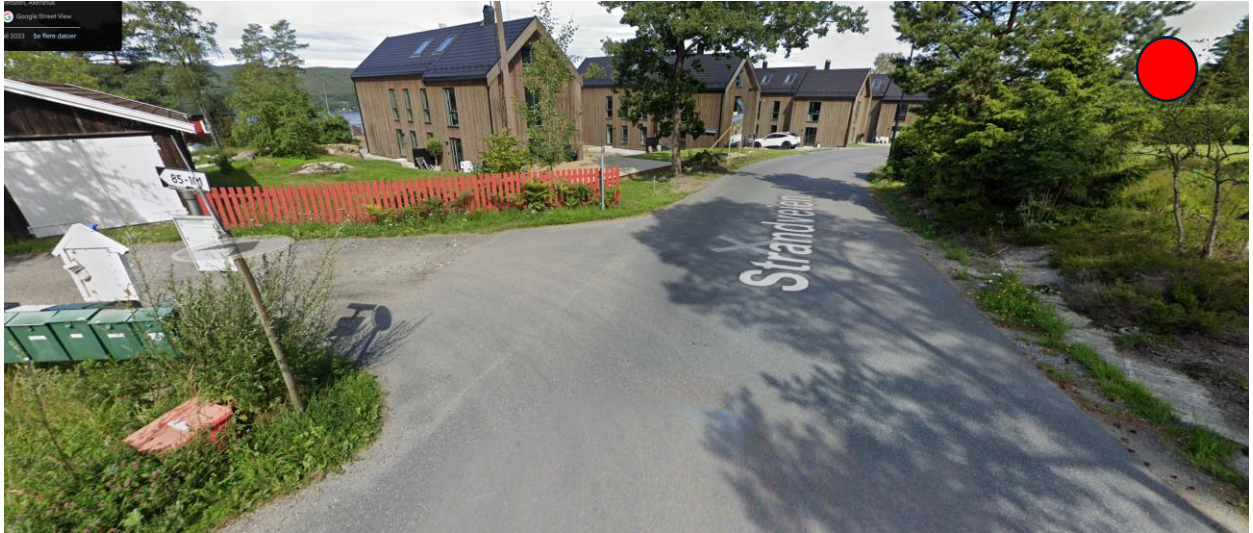
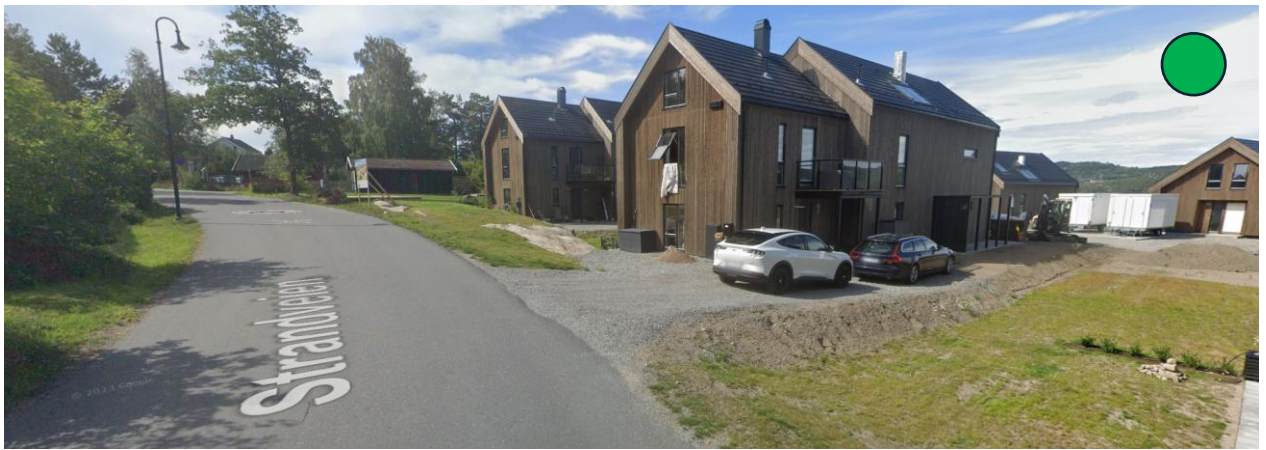
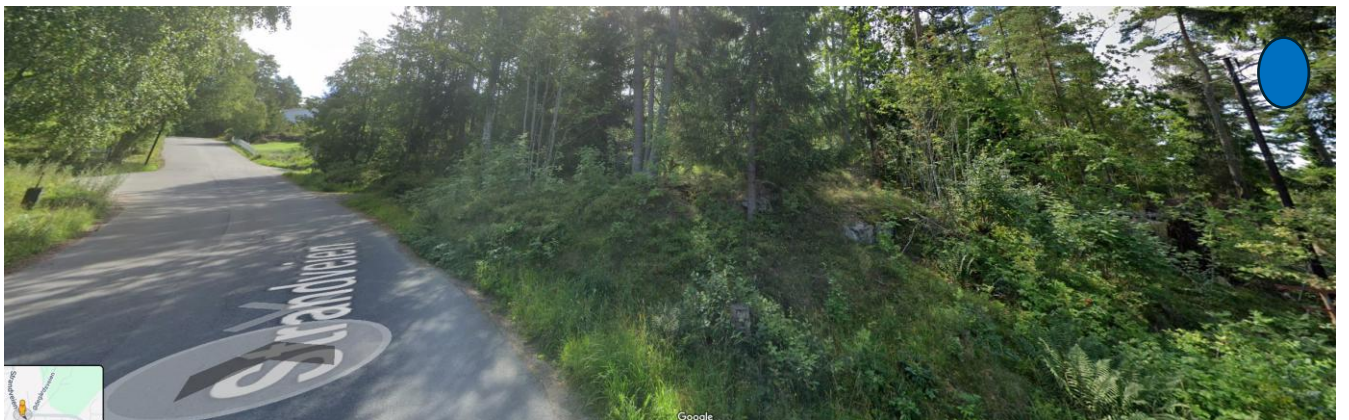
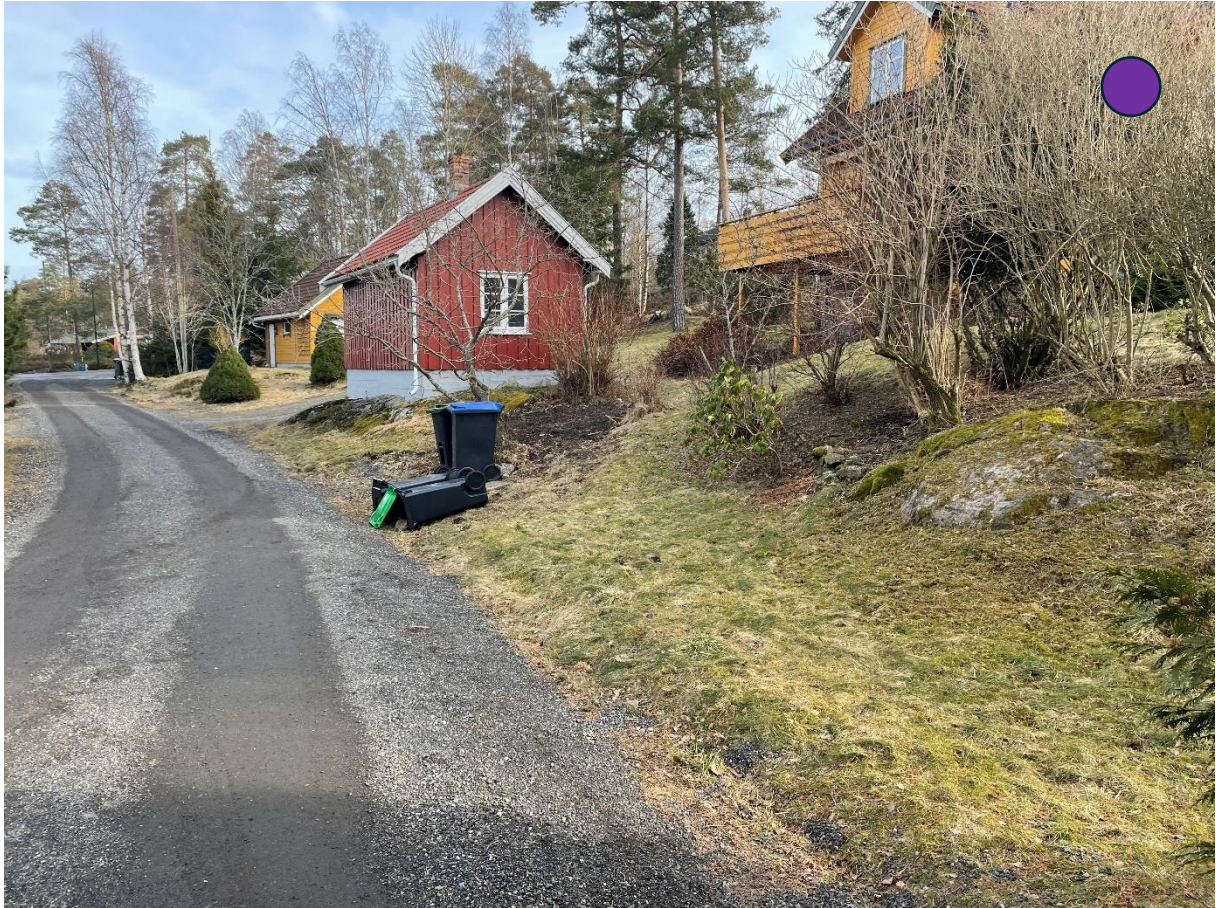
Dette området kan man åpenbart se avviker fra aktsomhetskartet ved bruk av google streetview, se Figur 2. Hele området er et underliggende bergmassiv med hyppige bergblotninger. Området er områdeplanen regulert for bebyggelse.

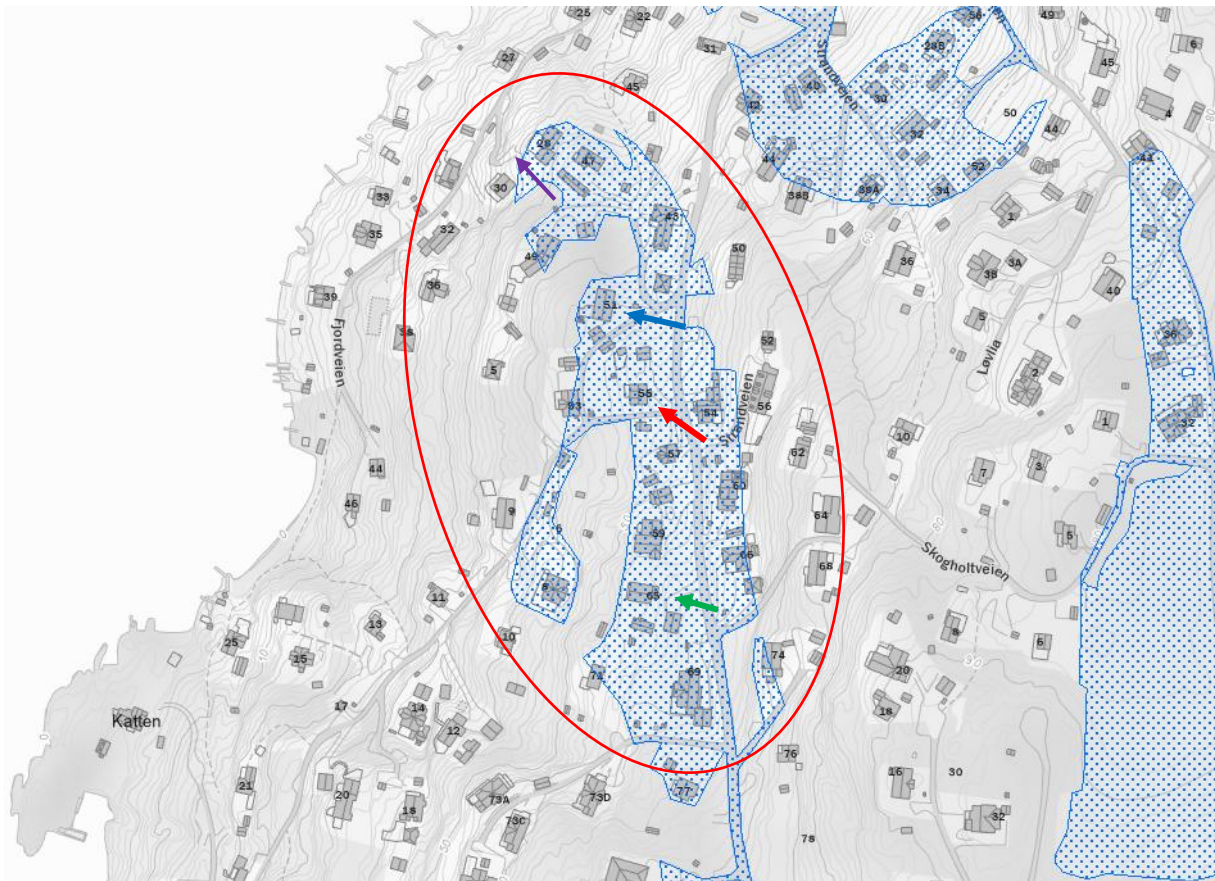
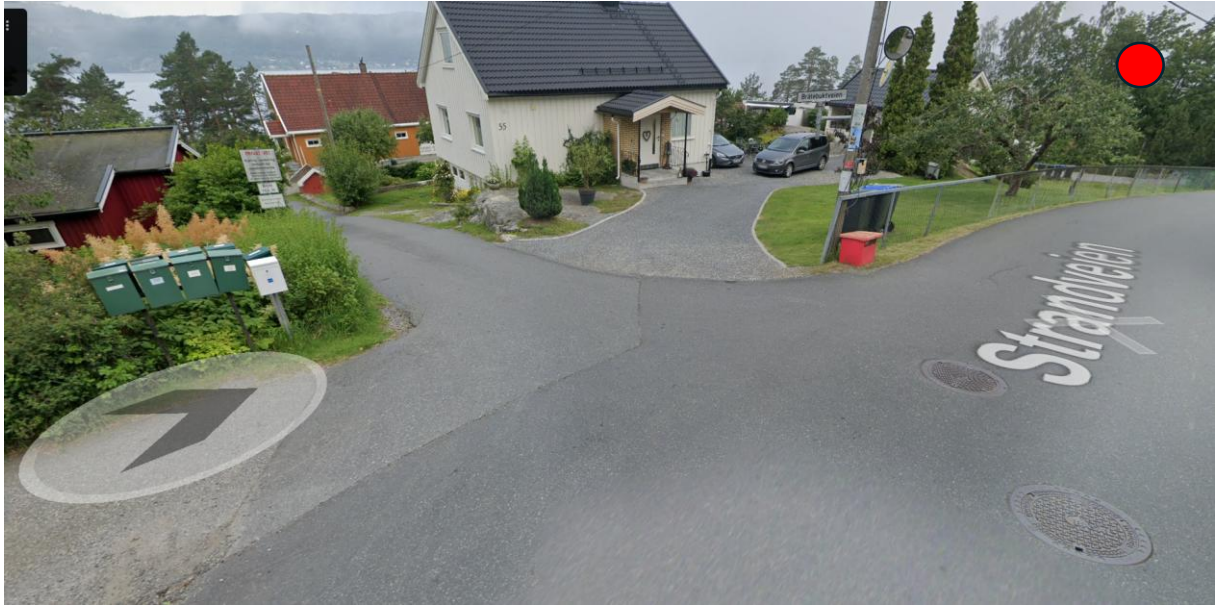
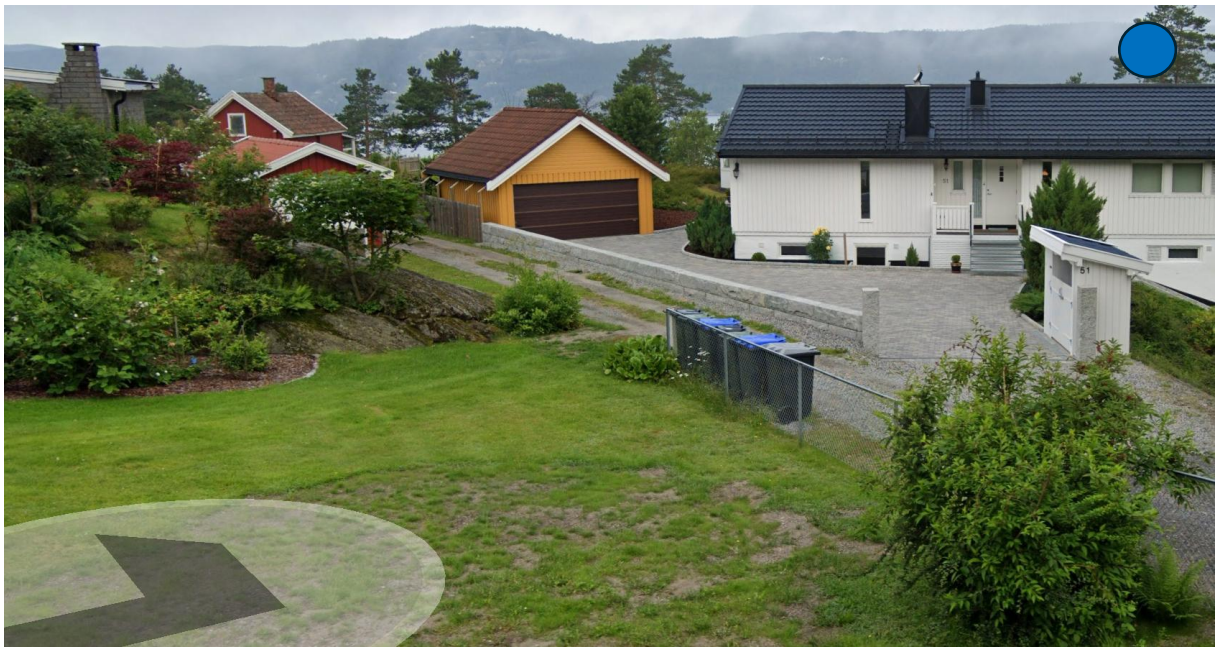
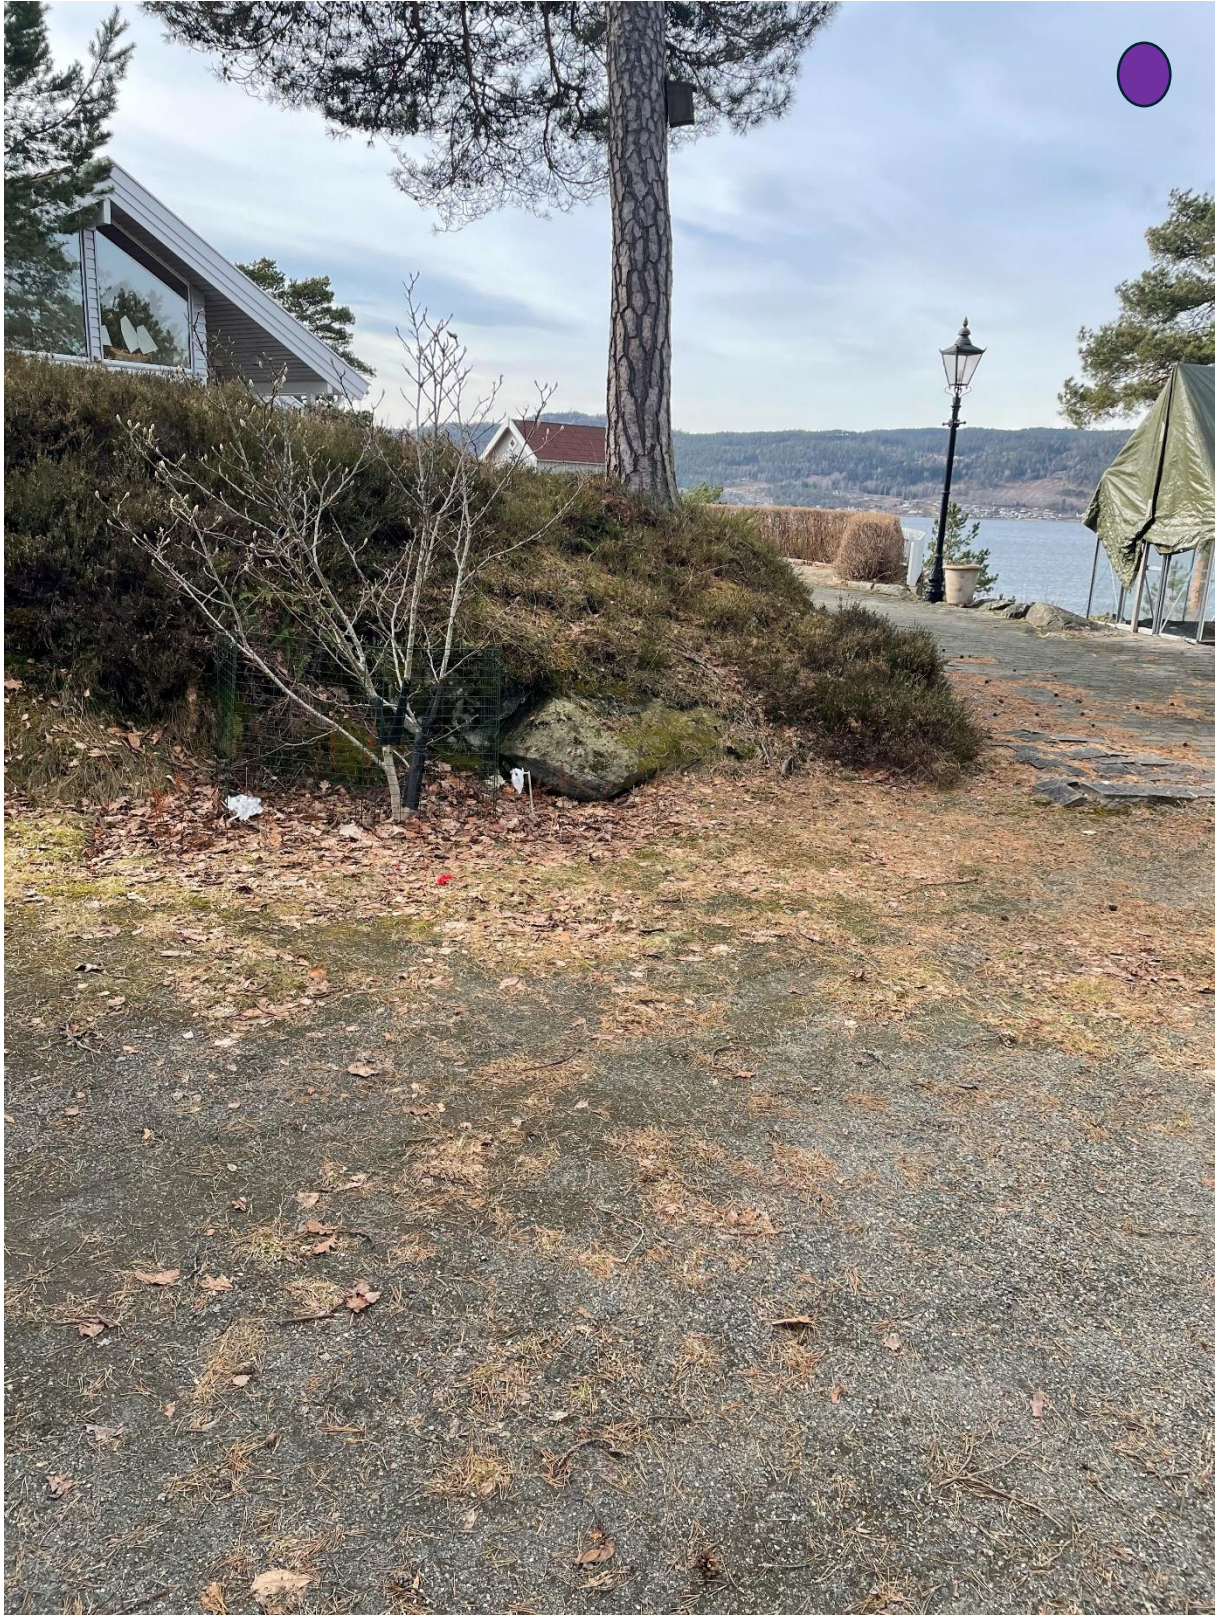
Det er her tilsvarende som ellers i Strandveien, hyppige bergblotninger.  
Aktsonhetssonen er ikke reell, se Figur 3.

Berg ved henger og båt

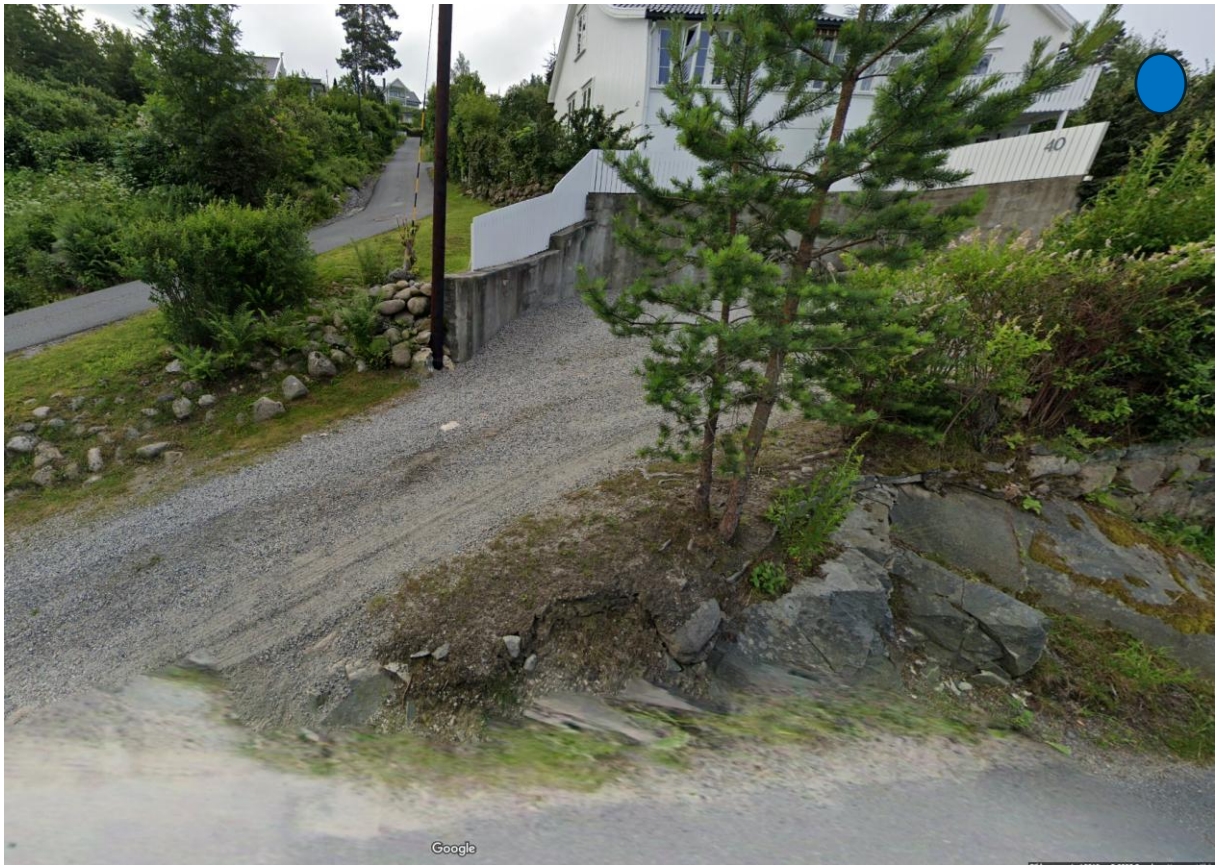
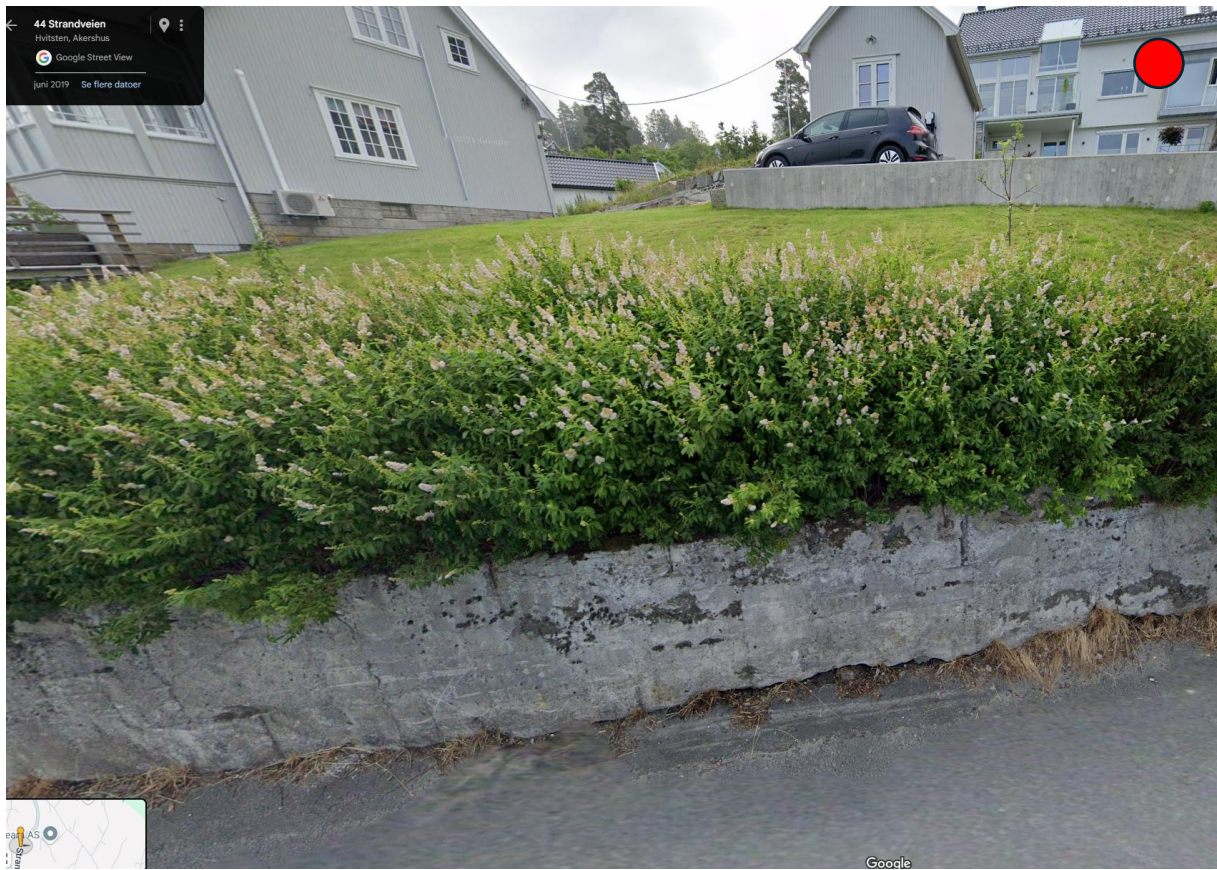
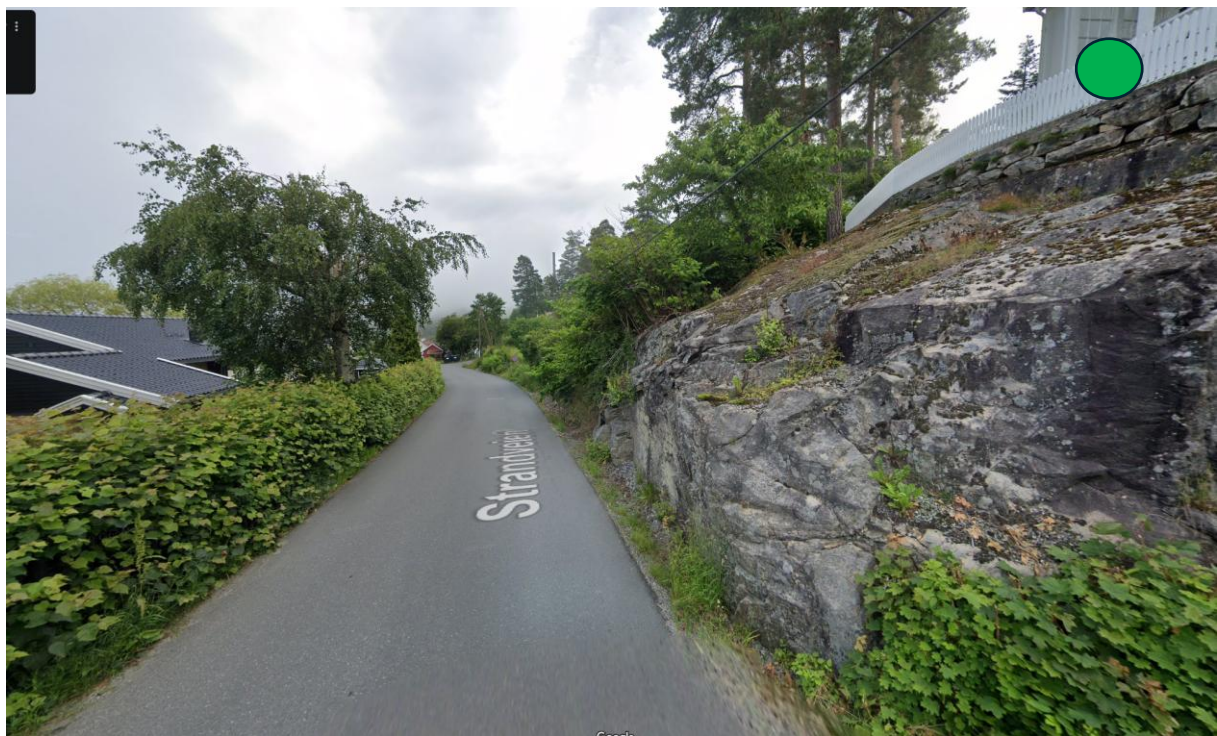
Området er bratt terreng hvor det er hyppige bergblotninger og ikke mulig med sammenhengende områder med løsmasser. Aktsomhetskartet er ikke representativt, viser til Figur 4. Området er regulert til kombinert bebyggelse og anleggsformål.

Figur 4: Forhold ved Gamlebakken, her er det bratt terreng med en del bergblotninger. Viser til indikerende piler og bilder med fargekode under.

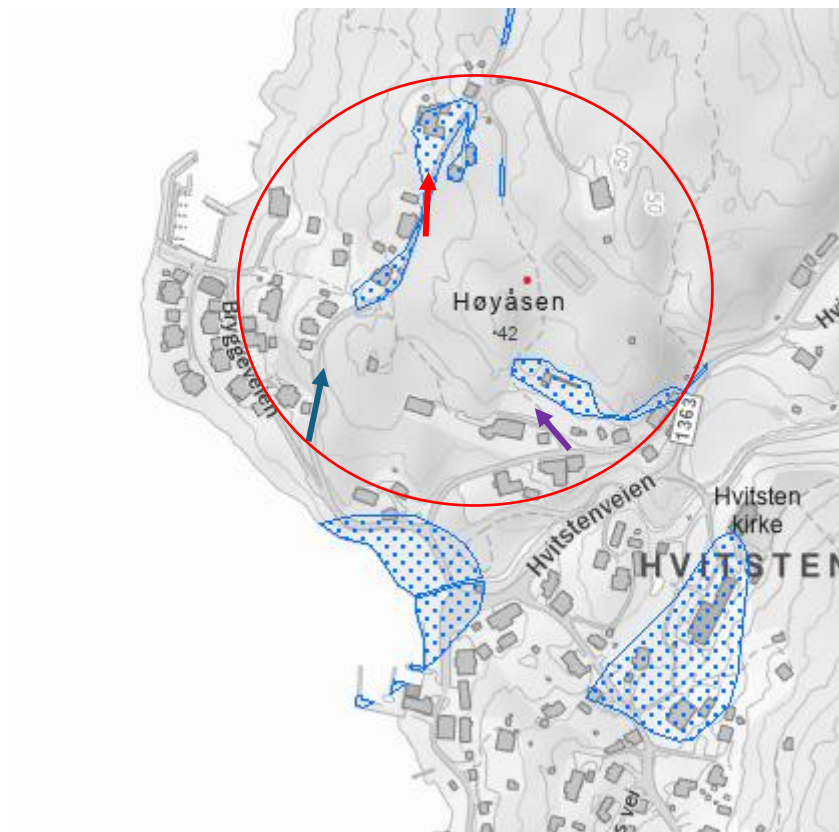
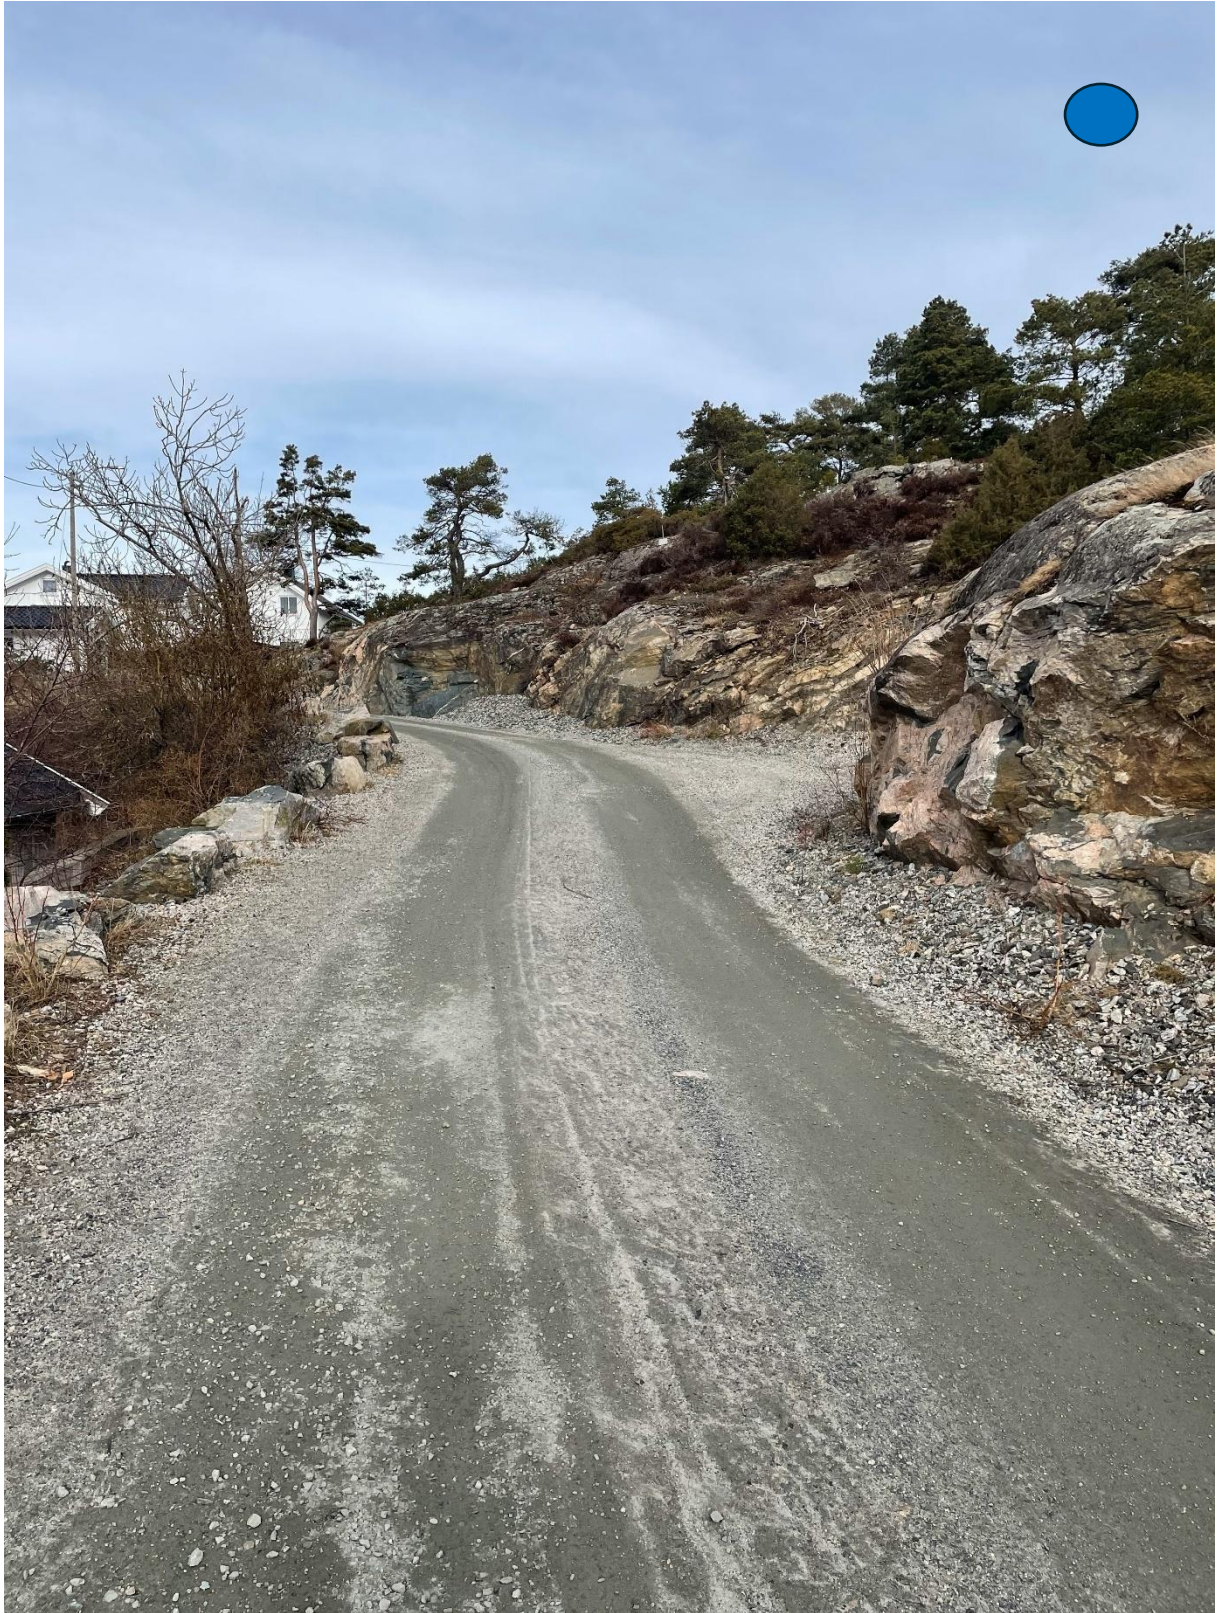
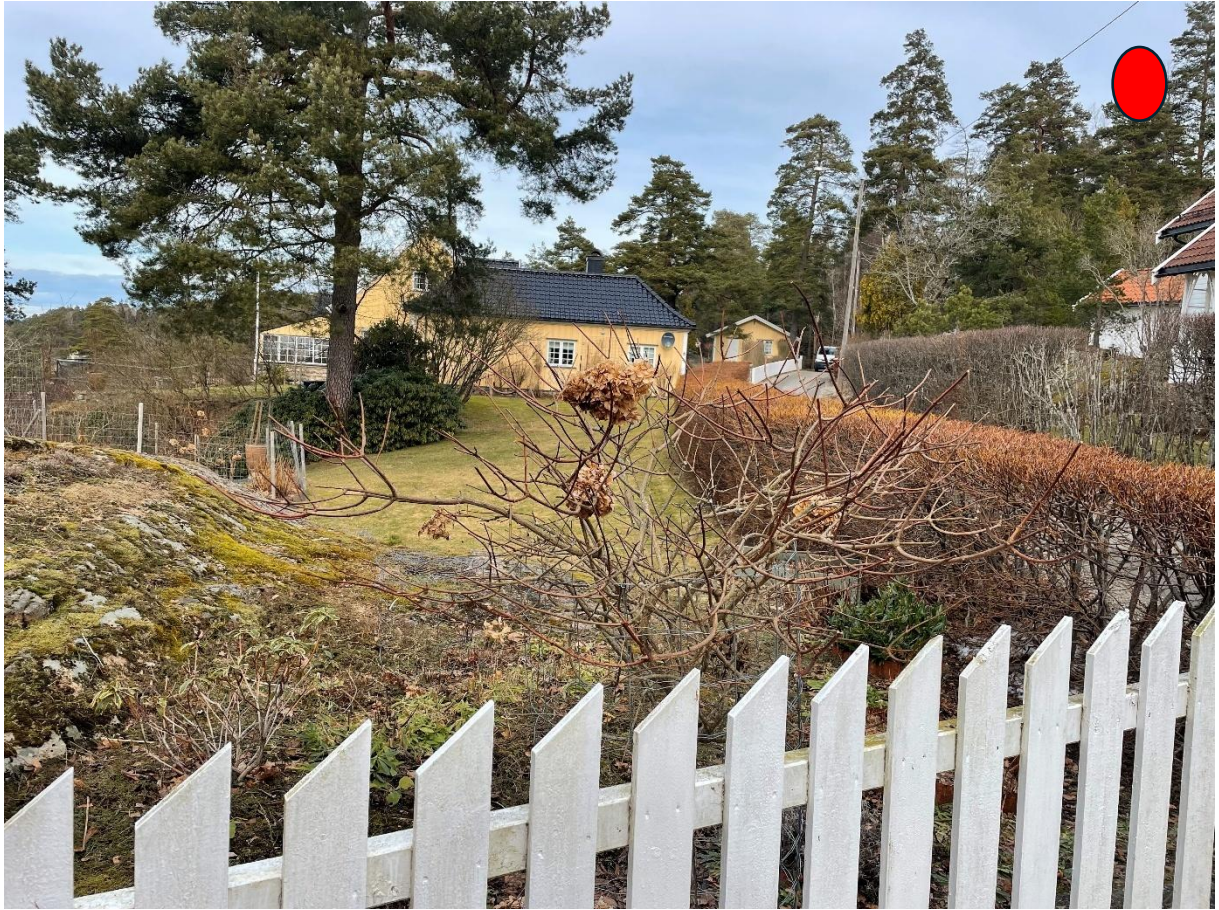
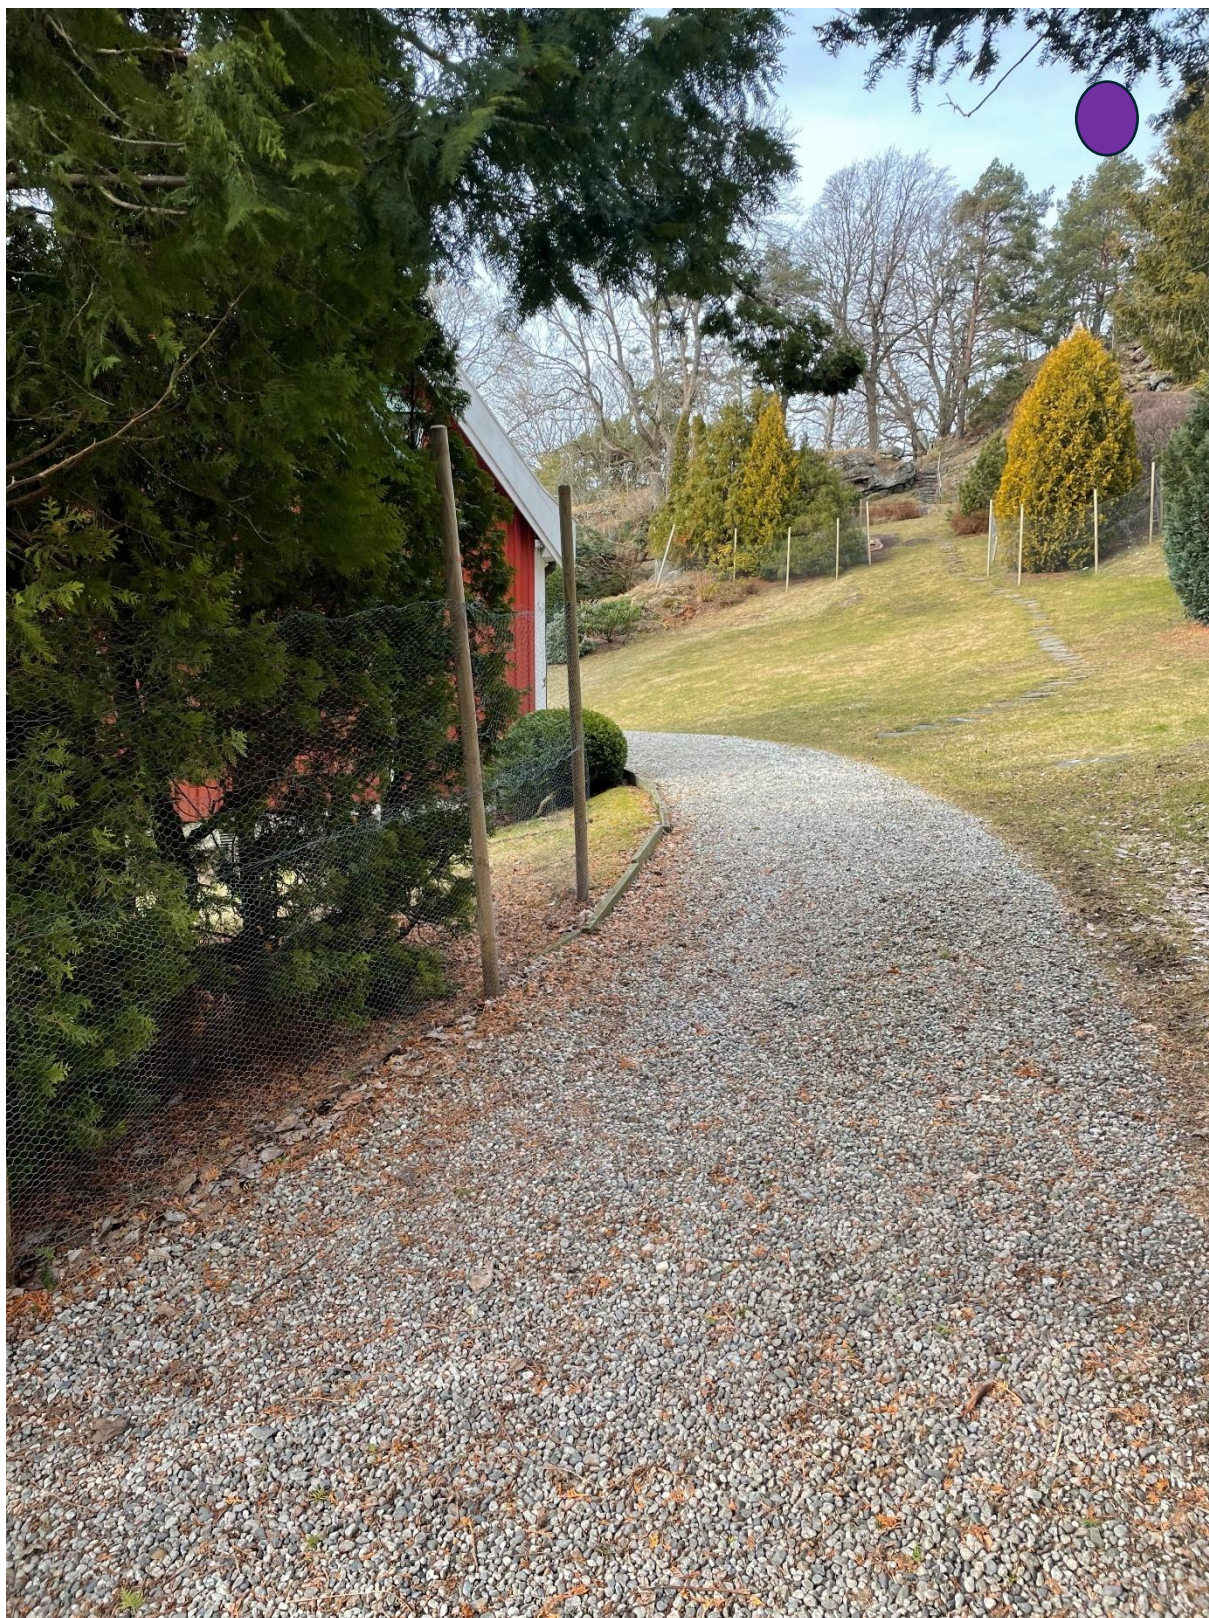
Foruten rundt bekkeutløpet ved stranden er det i området nord for Hvitsten hyppige bergblotninger og lite med løsmasser. Det er ikke mulig med kvikkleireskred i denne type terreng og grunnforhold. Aktsomhetssonene som er vist i er ikke reelle, se Figur 5.

*Figur 5: Aktsomhetssonene innenfor rød sirkel er ikke reelle. Viser til bilder som er tatt og indikert med plassering og retning under.*
