### Områdevurdering Hvitsten – Geoteknikk

Prosjekt: Områdestabilitetsvurdering Hvitsten

Dokumentnummer: 10239843-RIG-N01

Rev.: 02

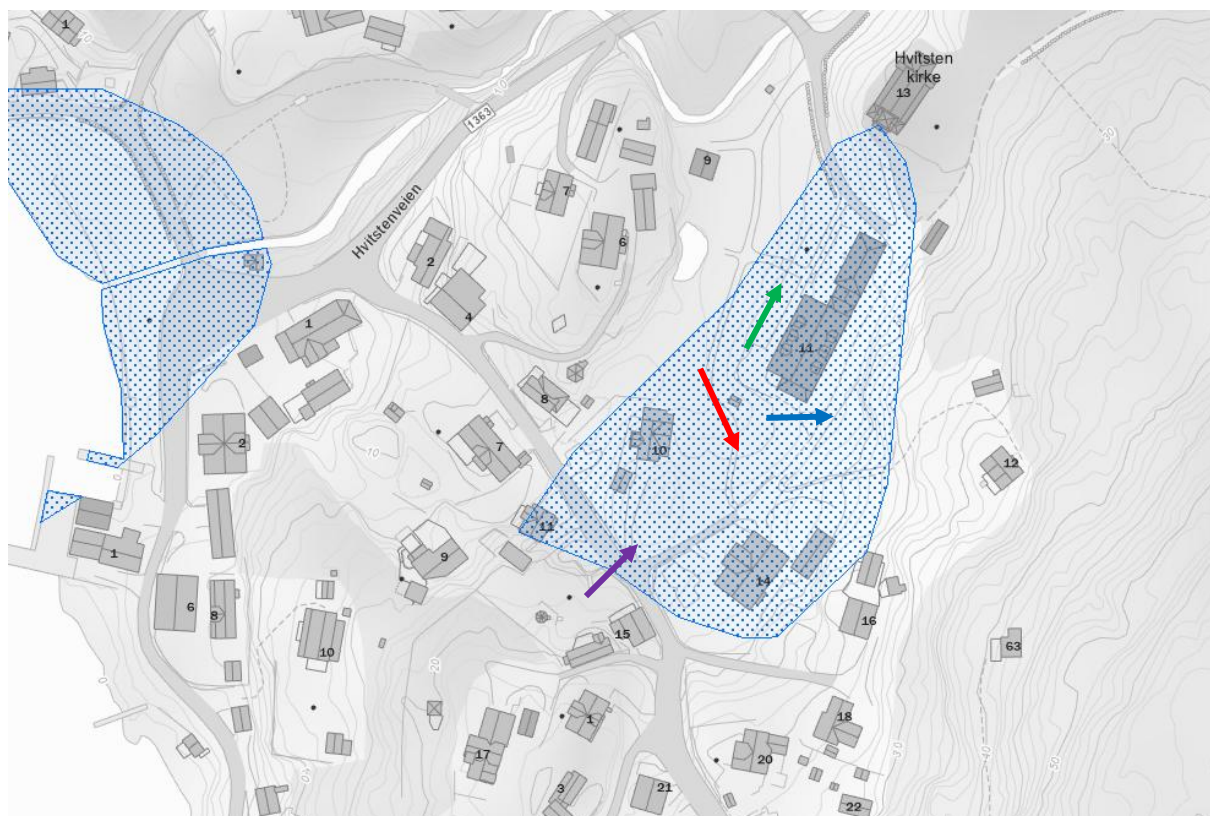
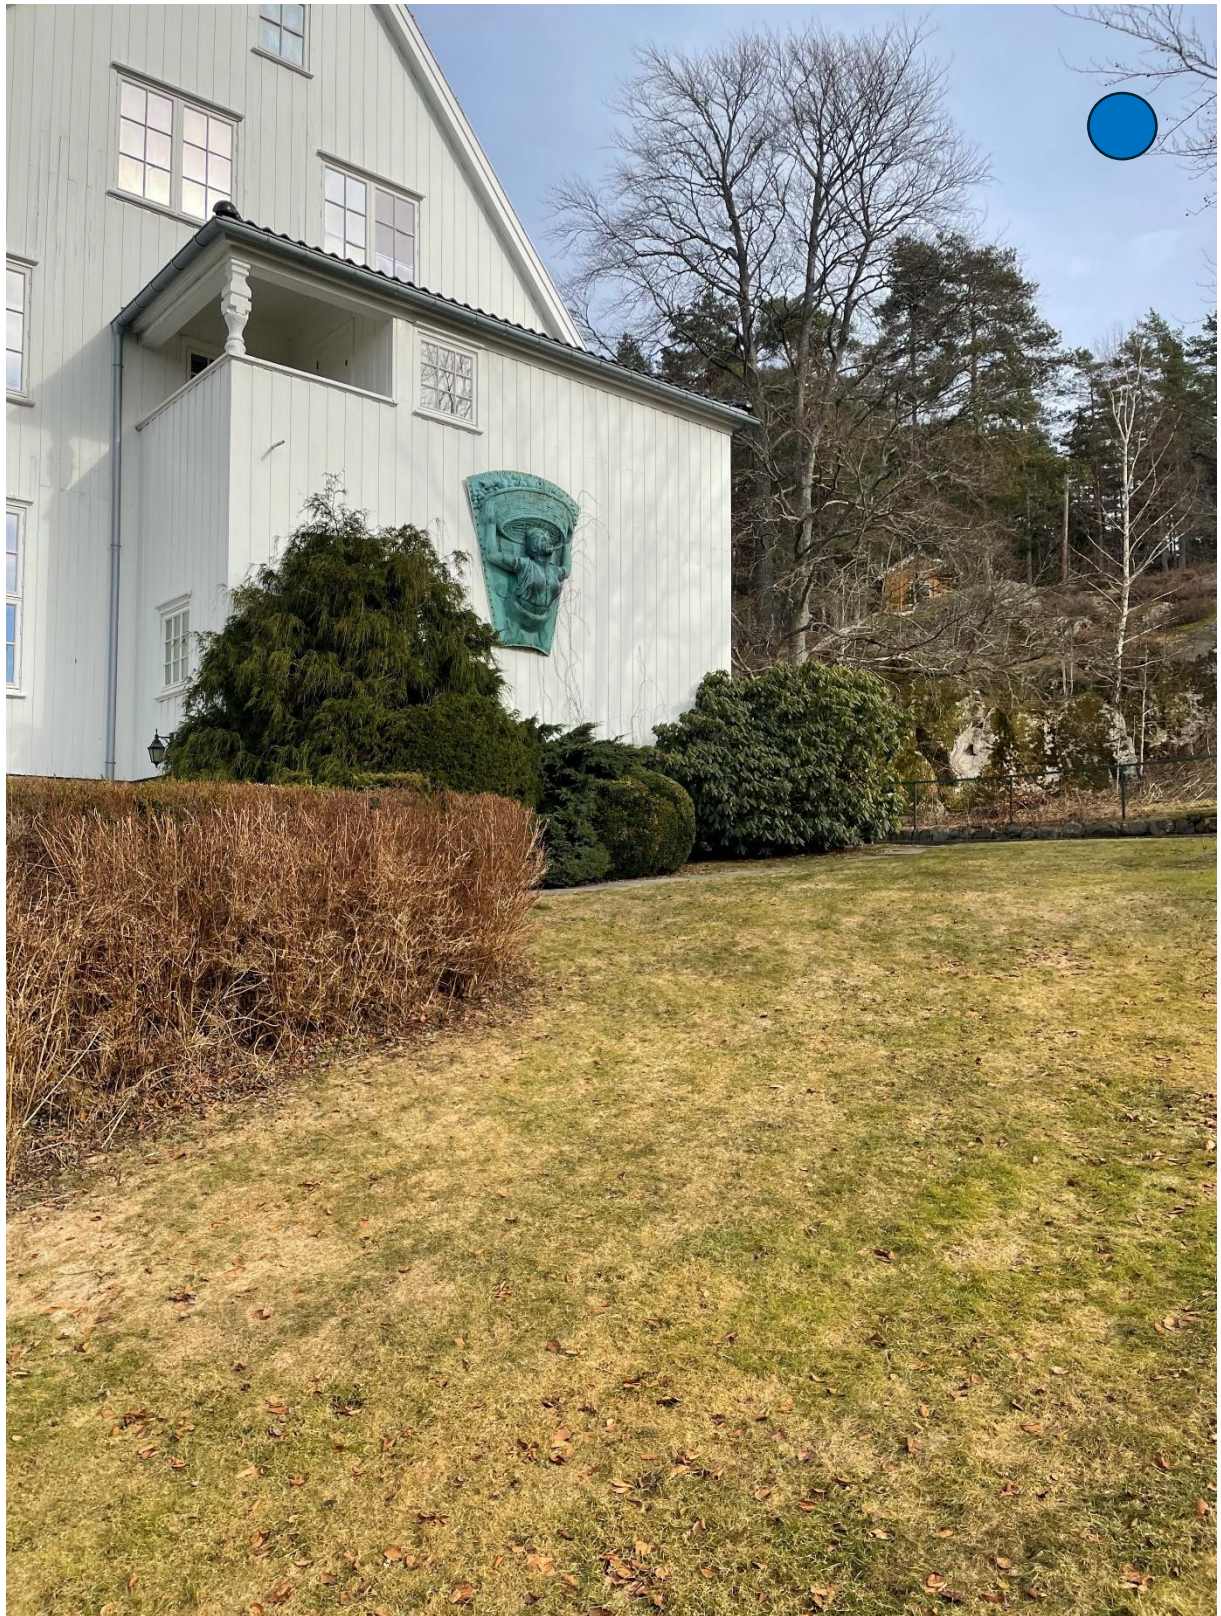
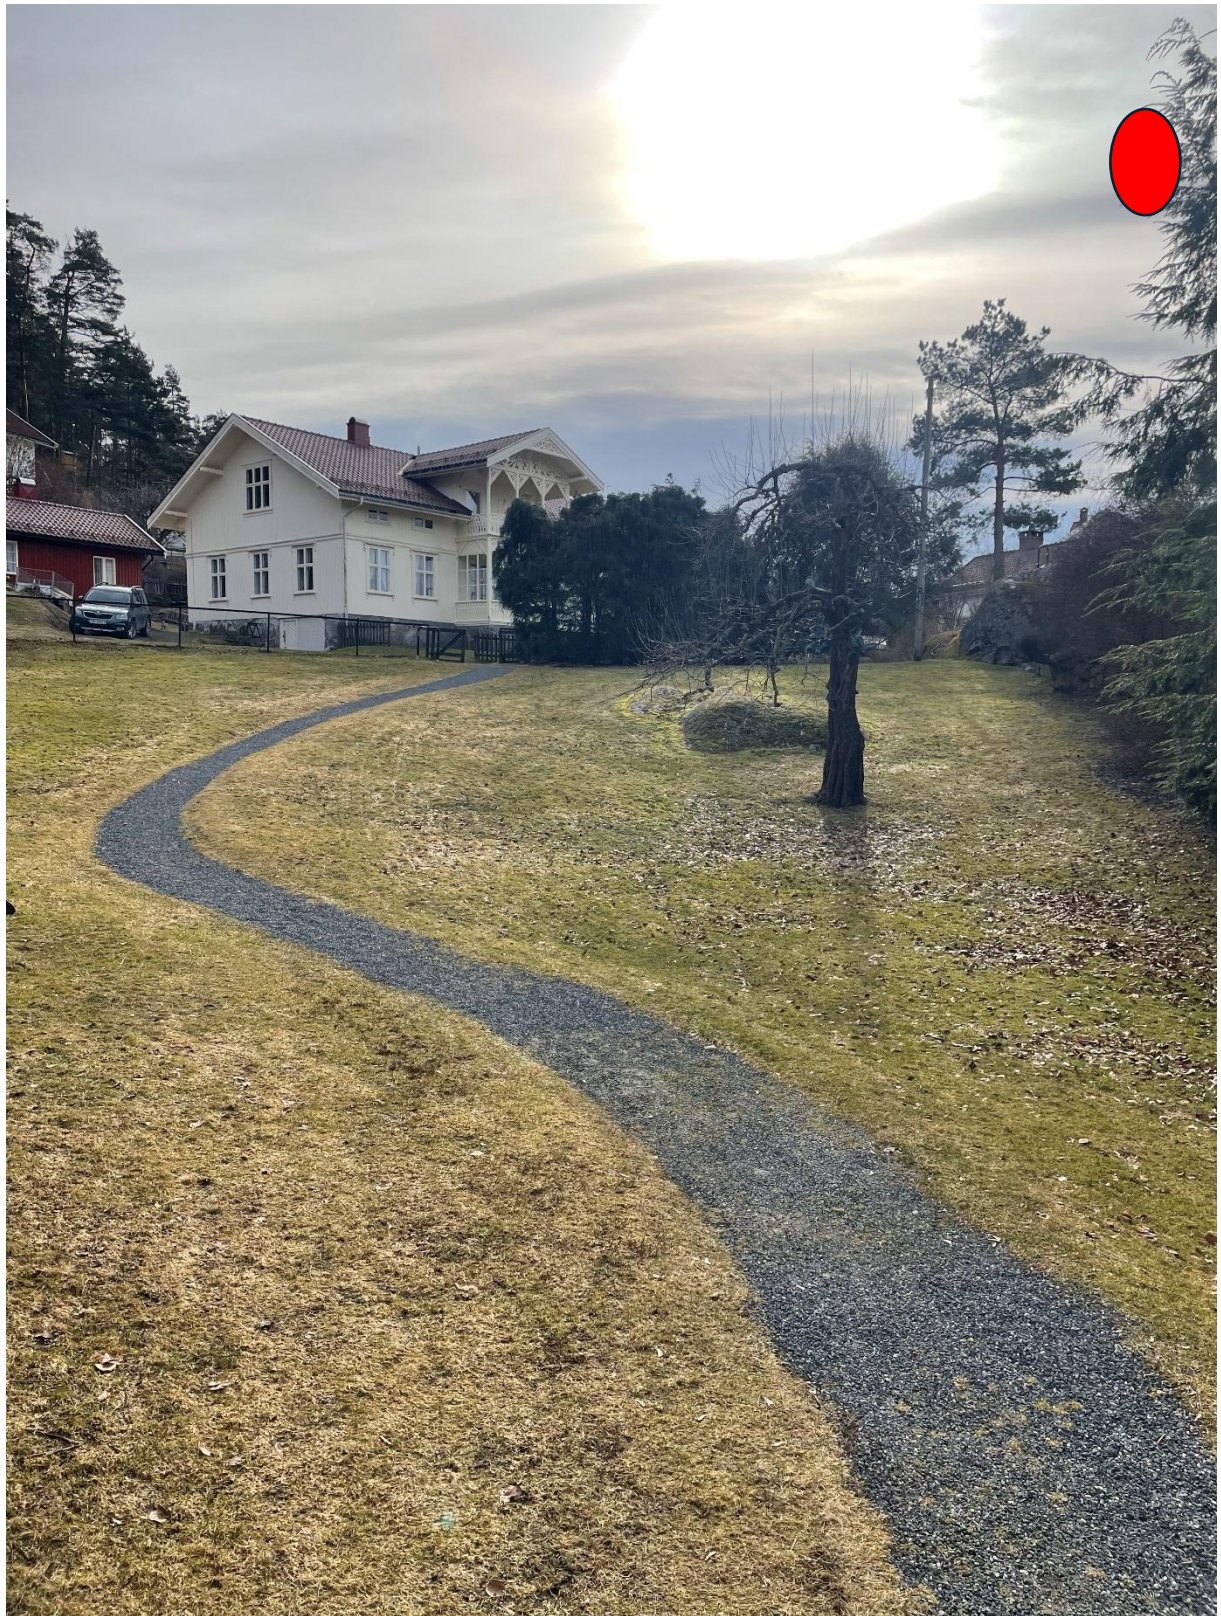
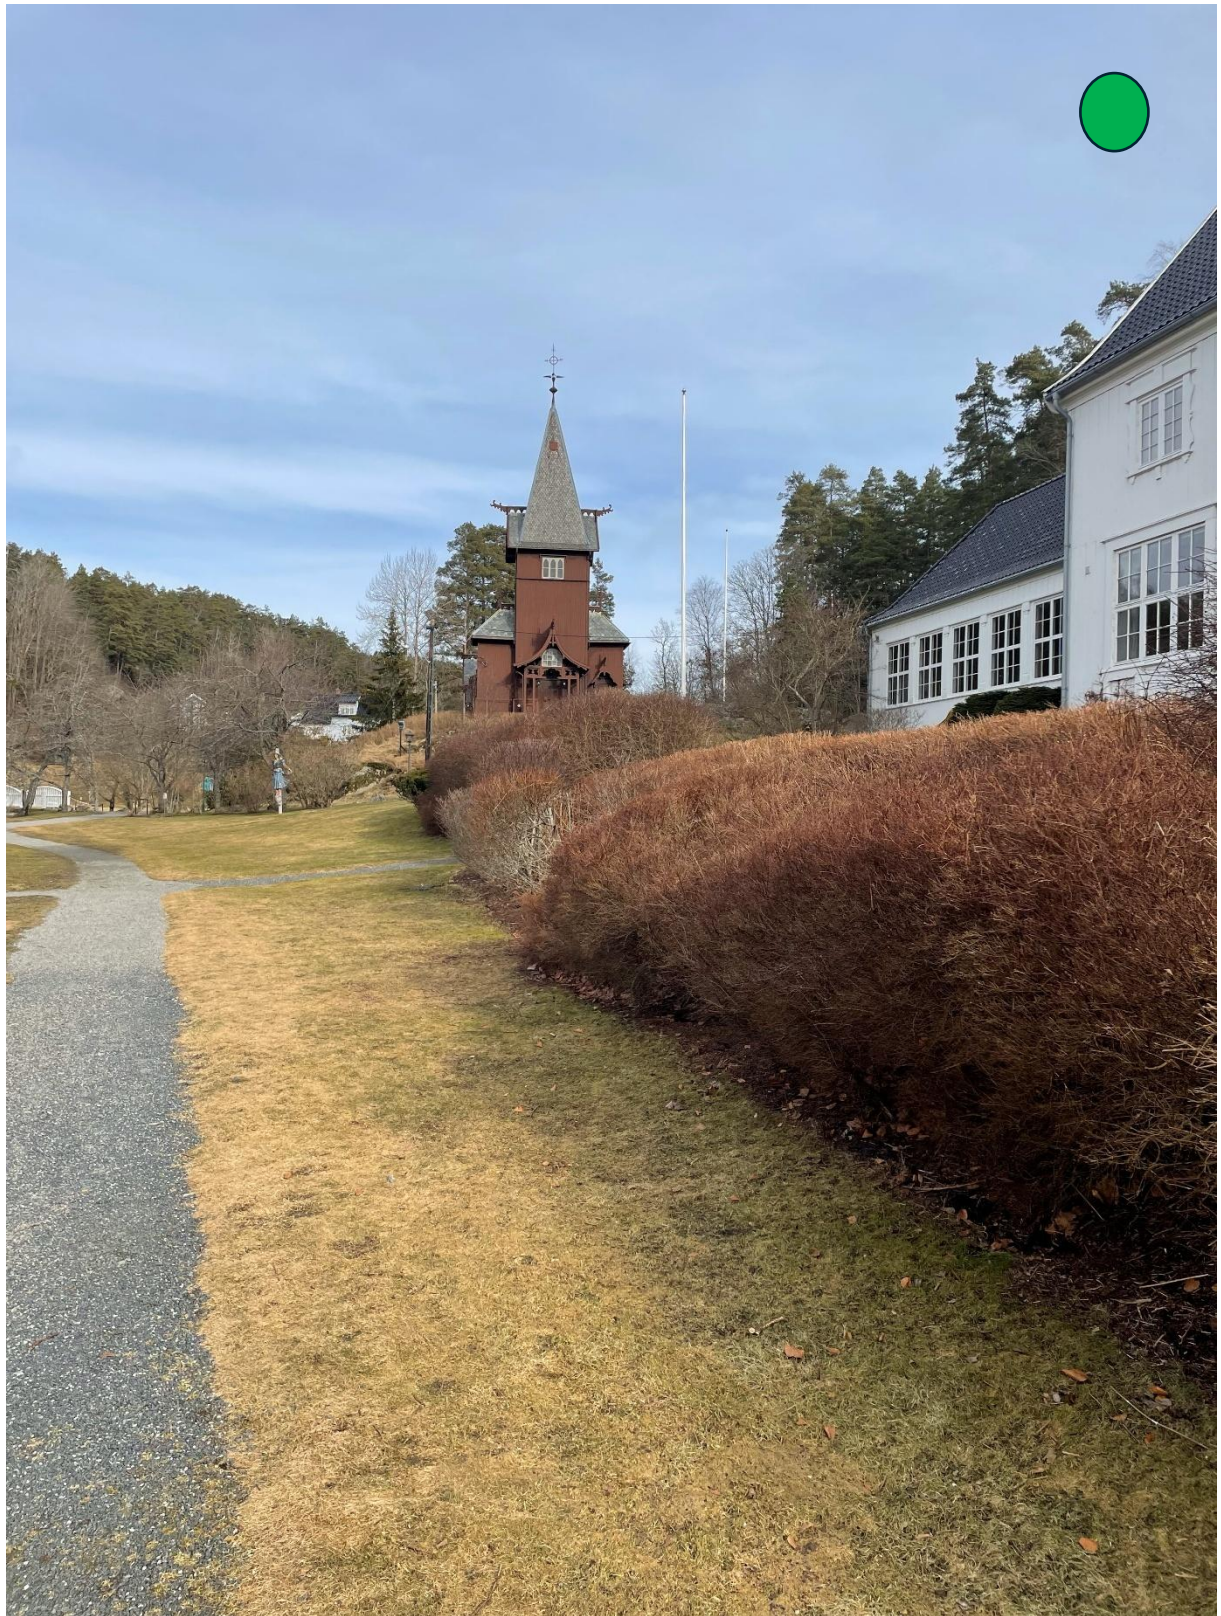
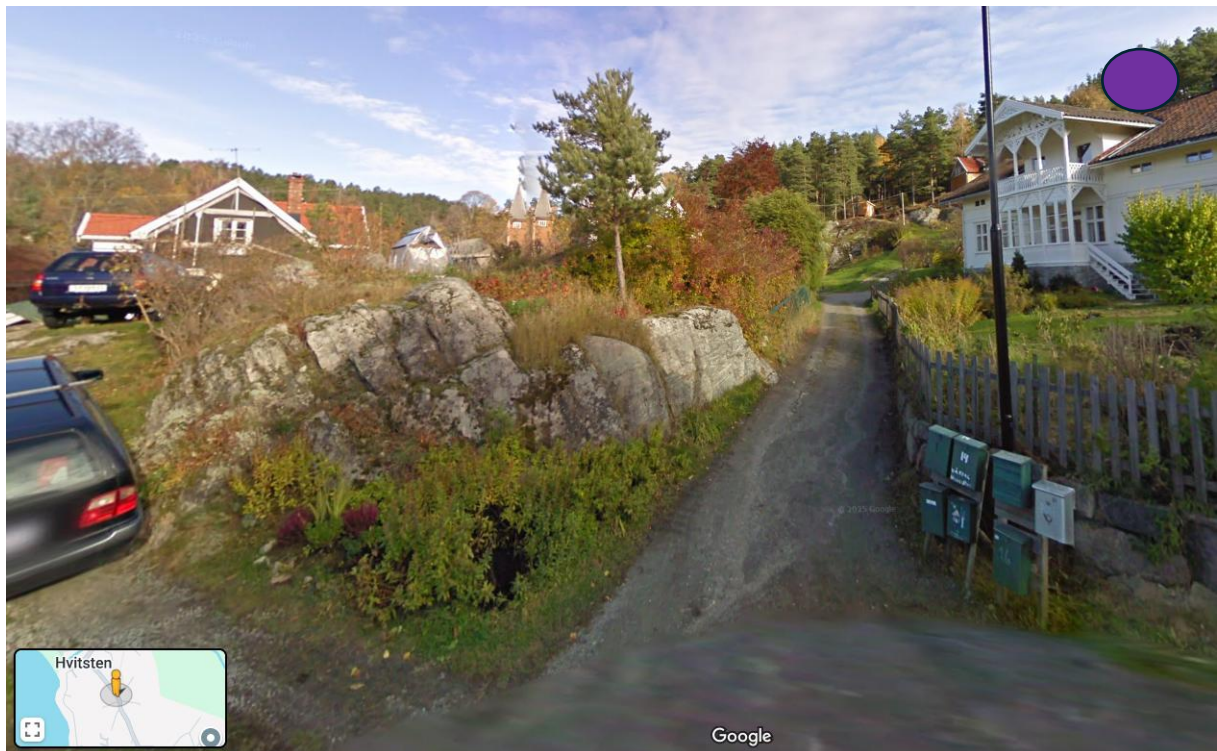
Det er hyppige bergblotninger ved Hvitsten kirke innenfor anvist aktsomhetssone, se Figur 6. Der det ikke er bergblotninger er terrenget i hovedsak flatt og ikke mulig at masser vil kunne flytte på seg mellom bergkollene.

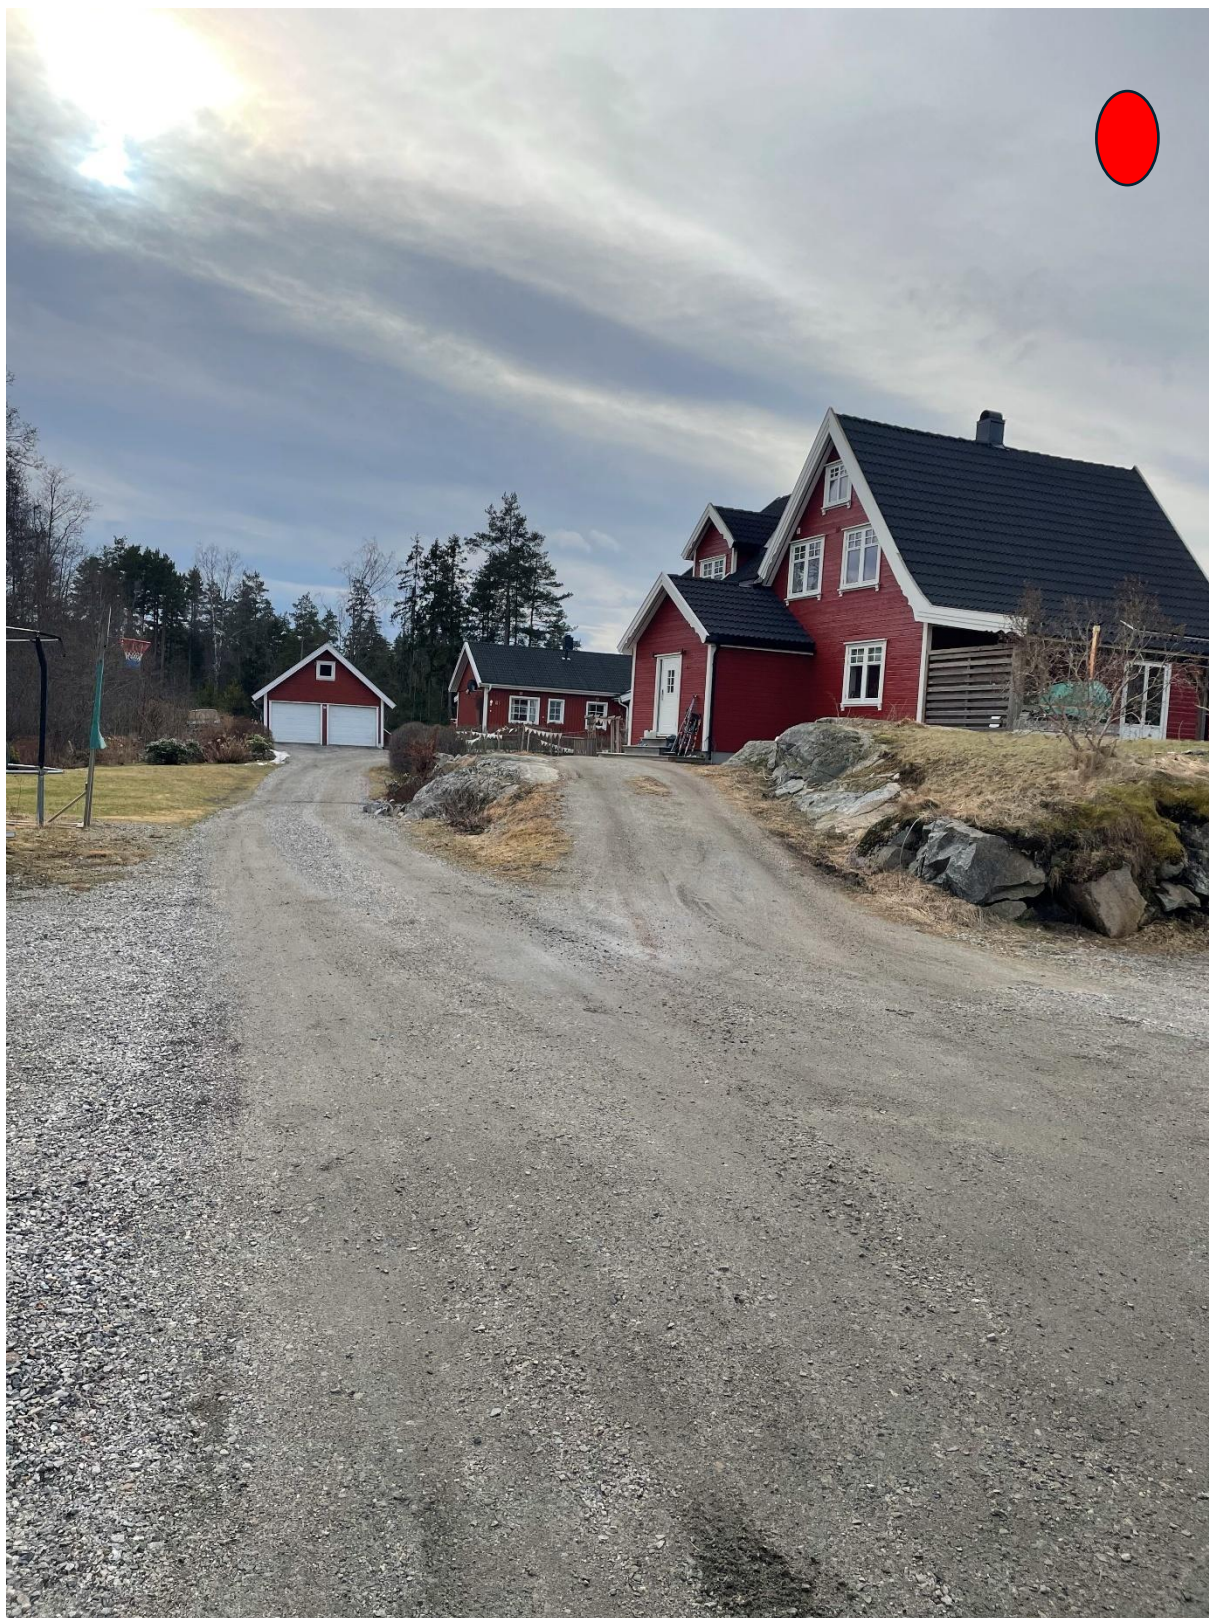
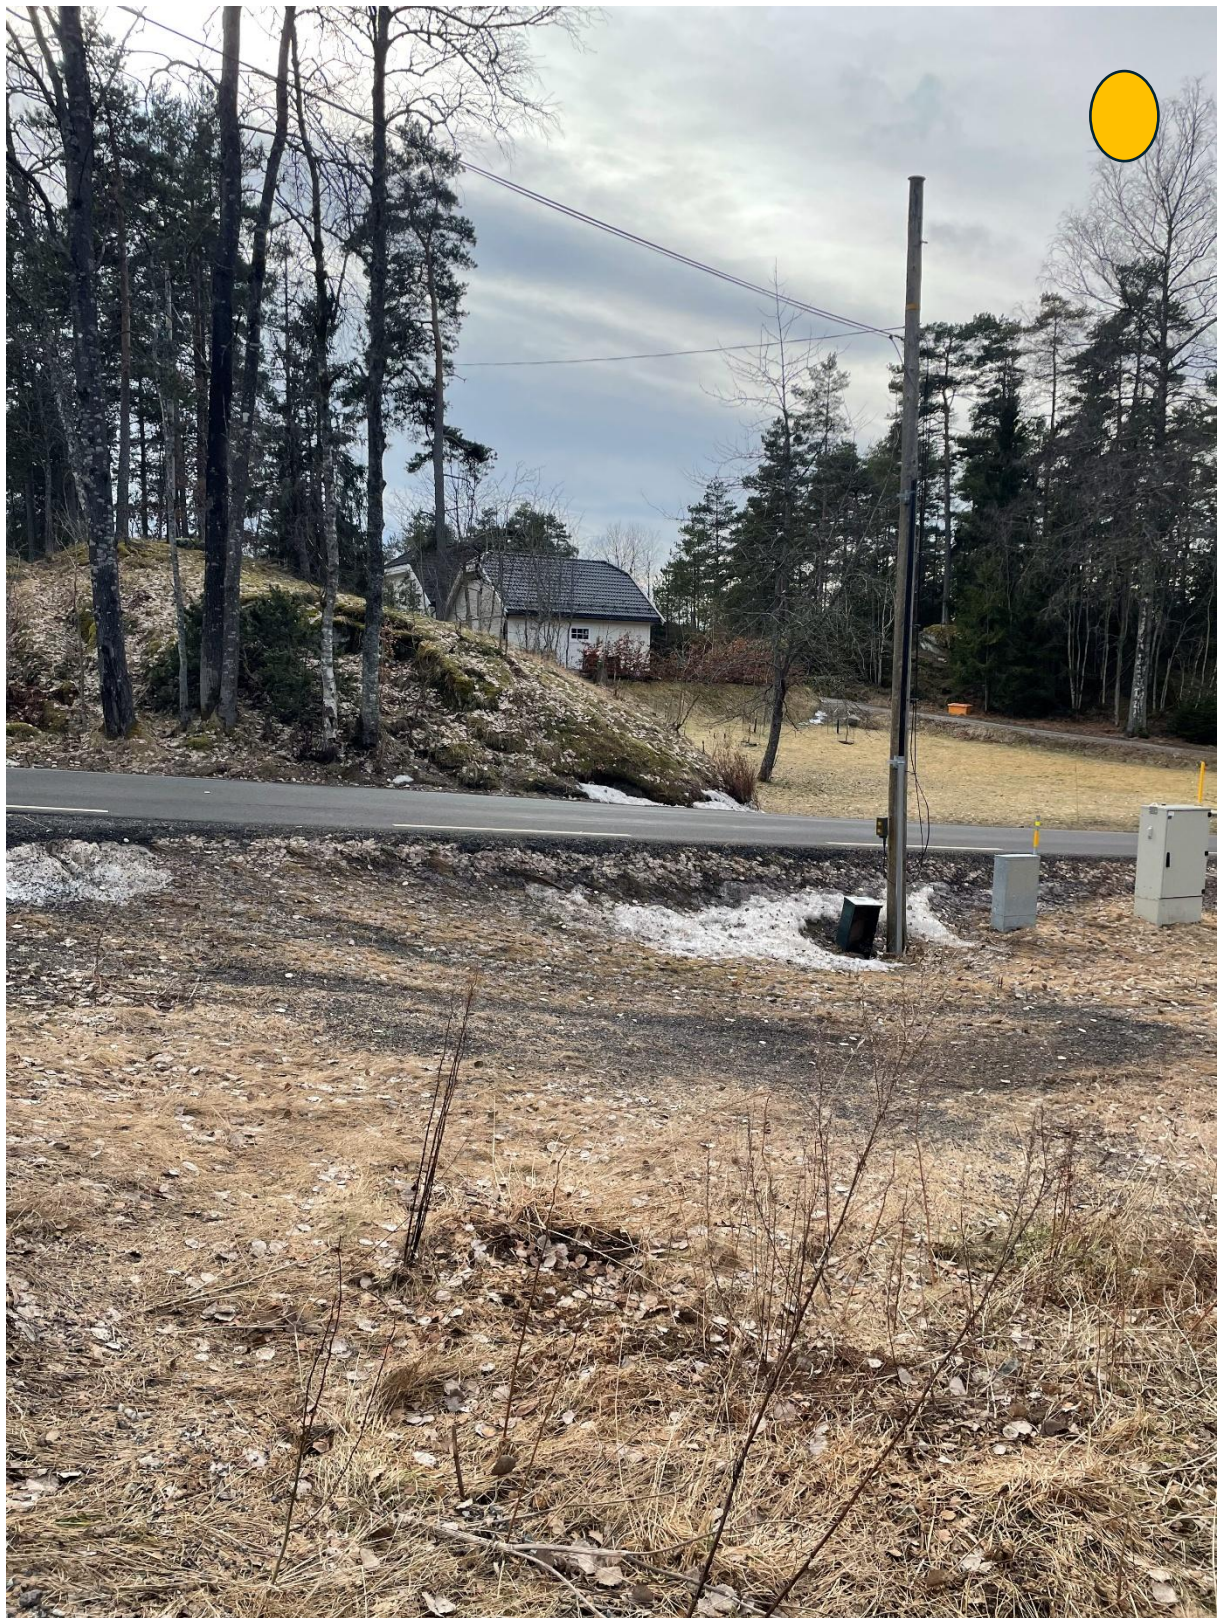
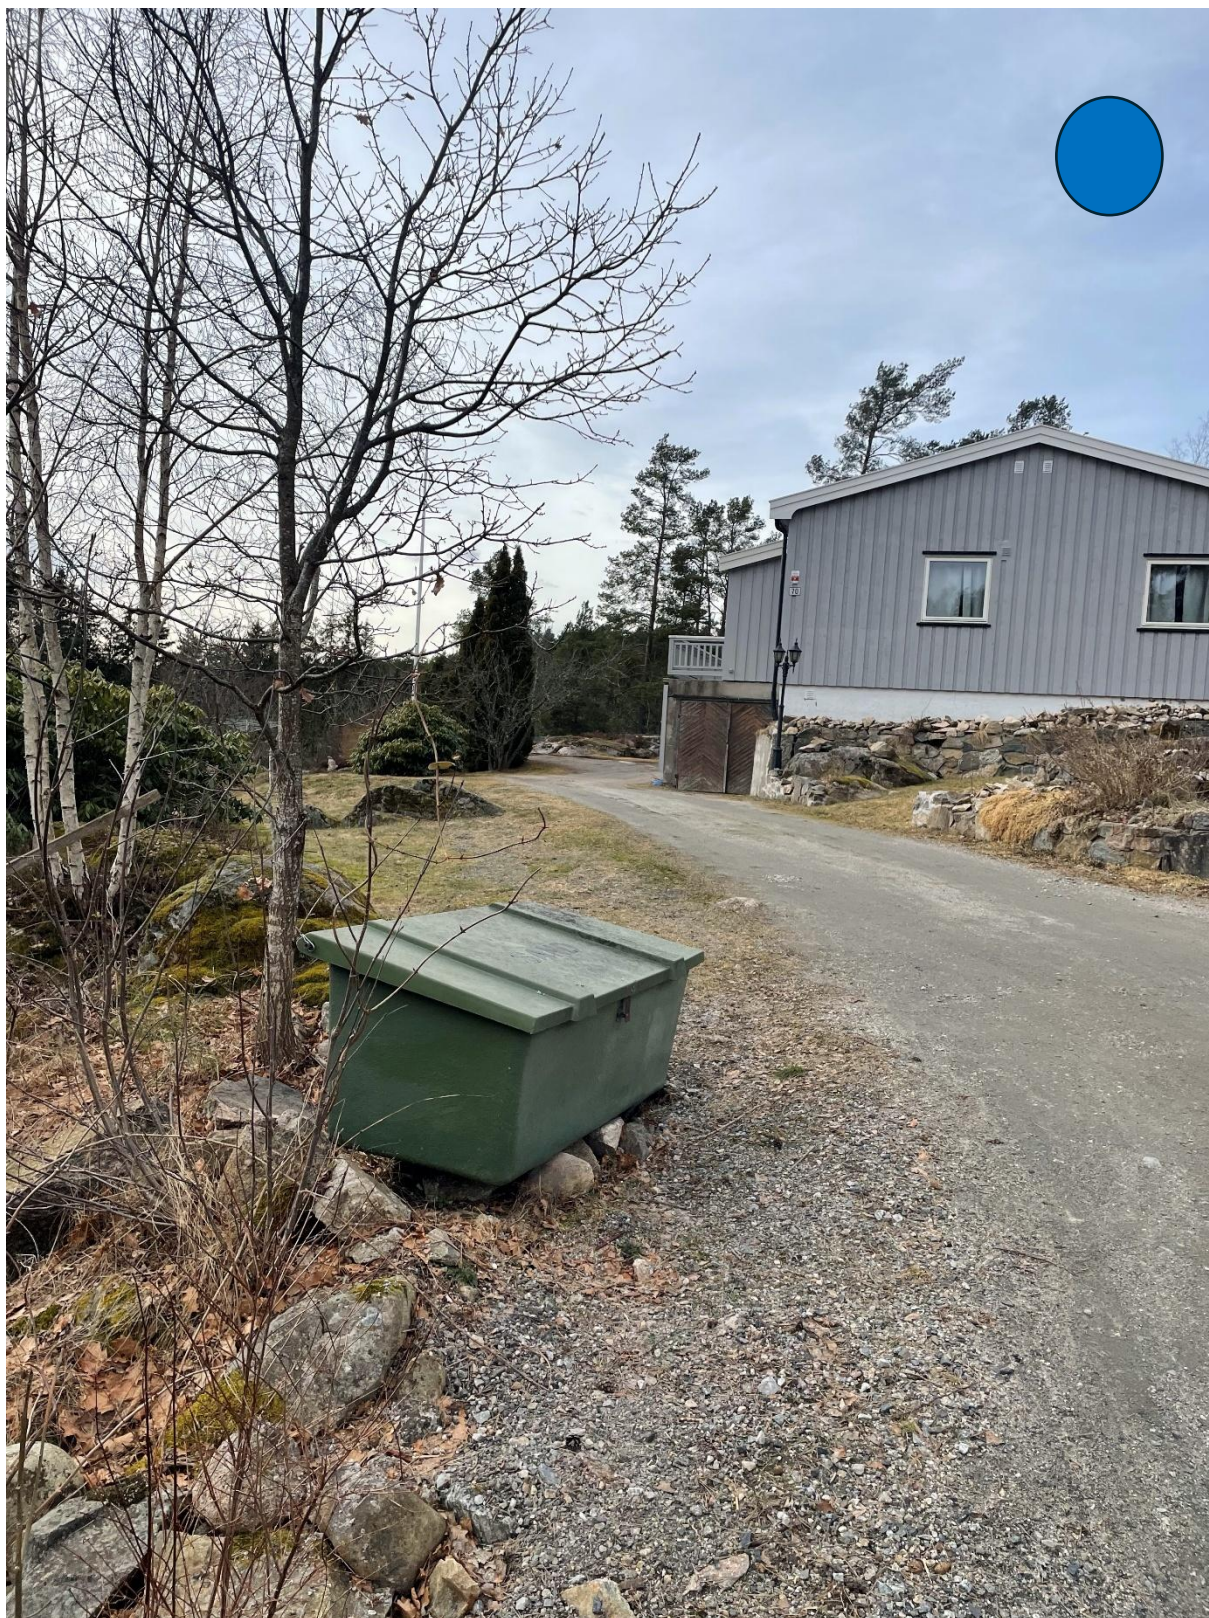
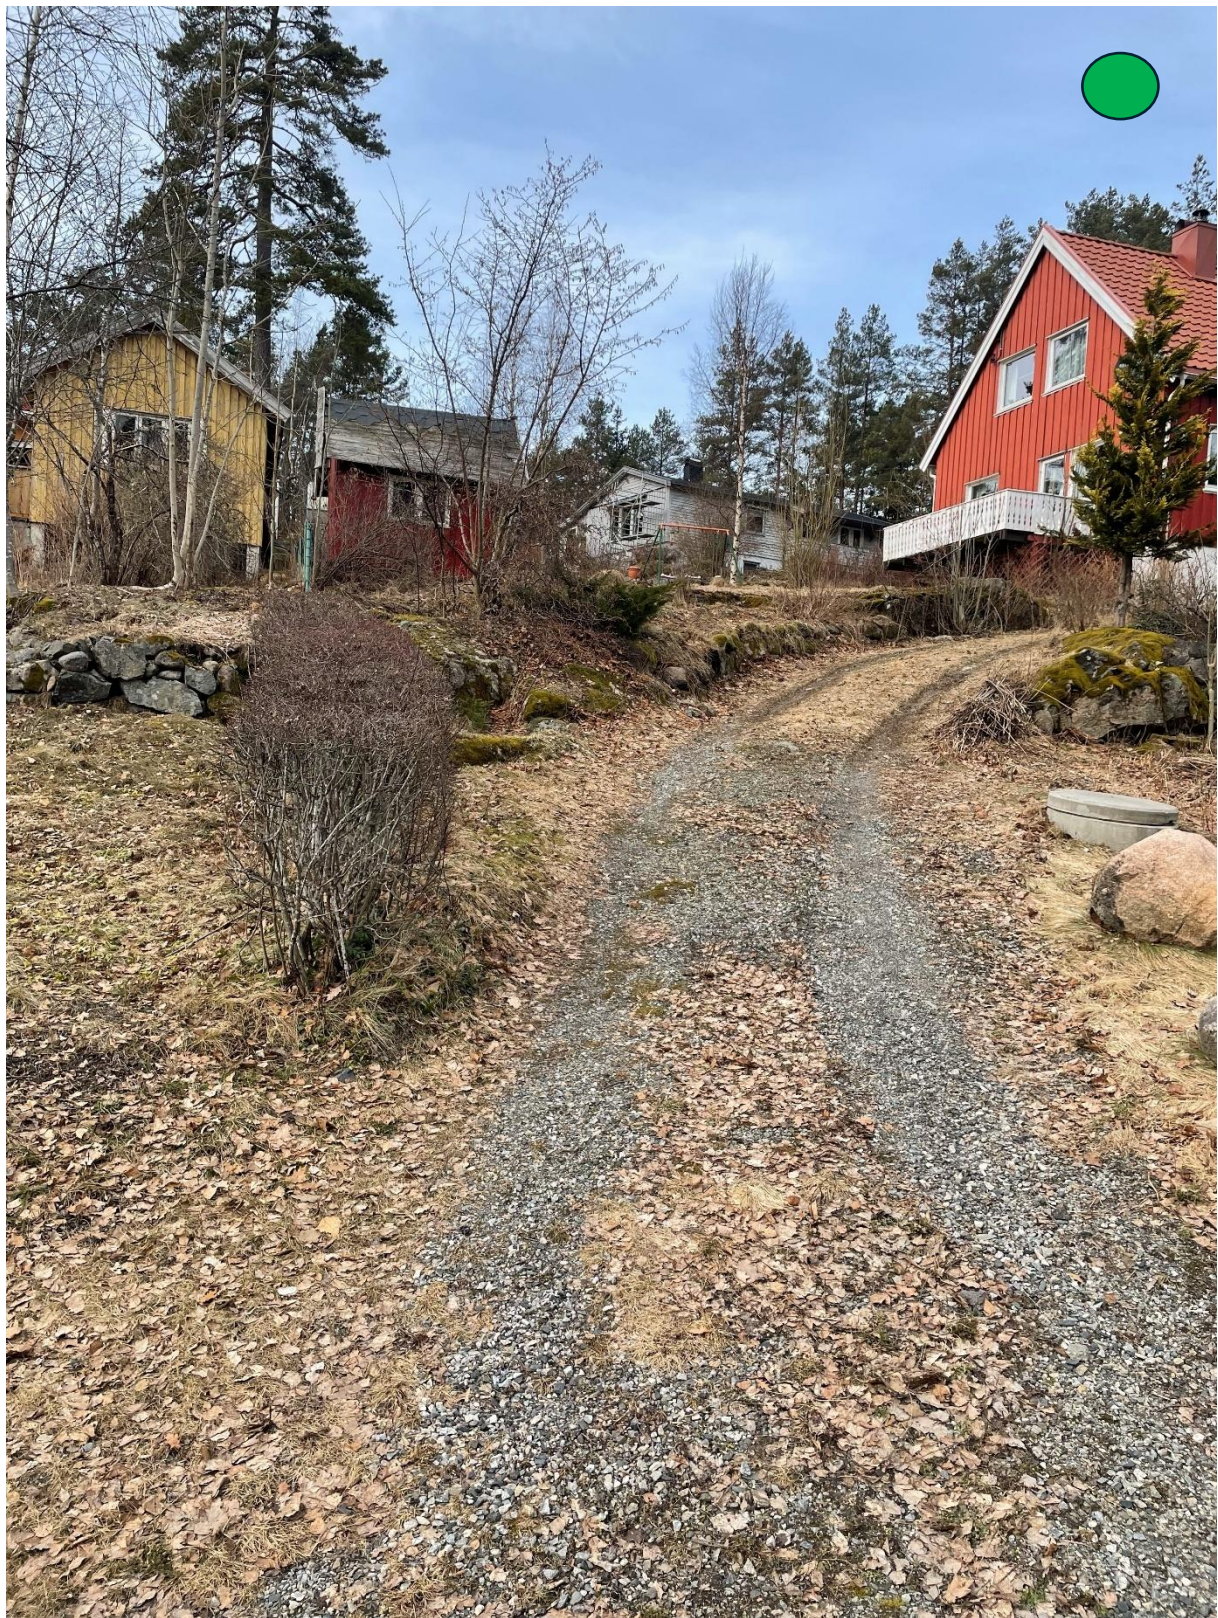
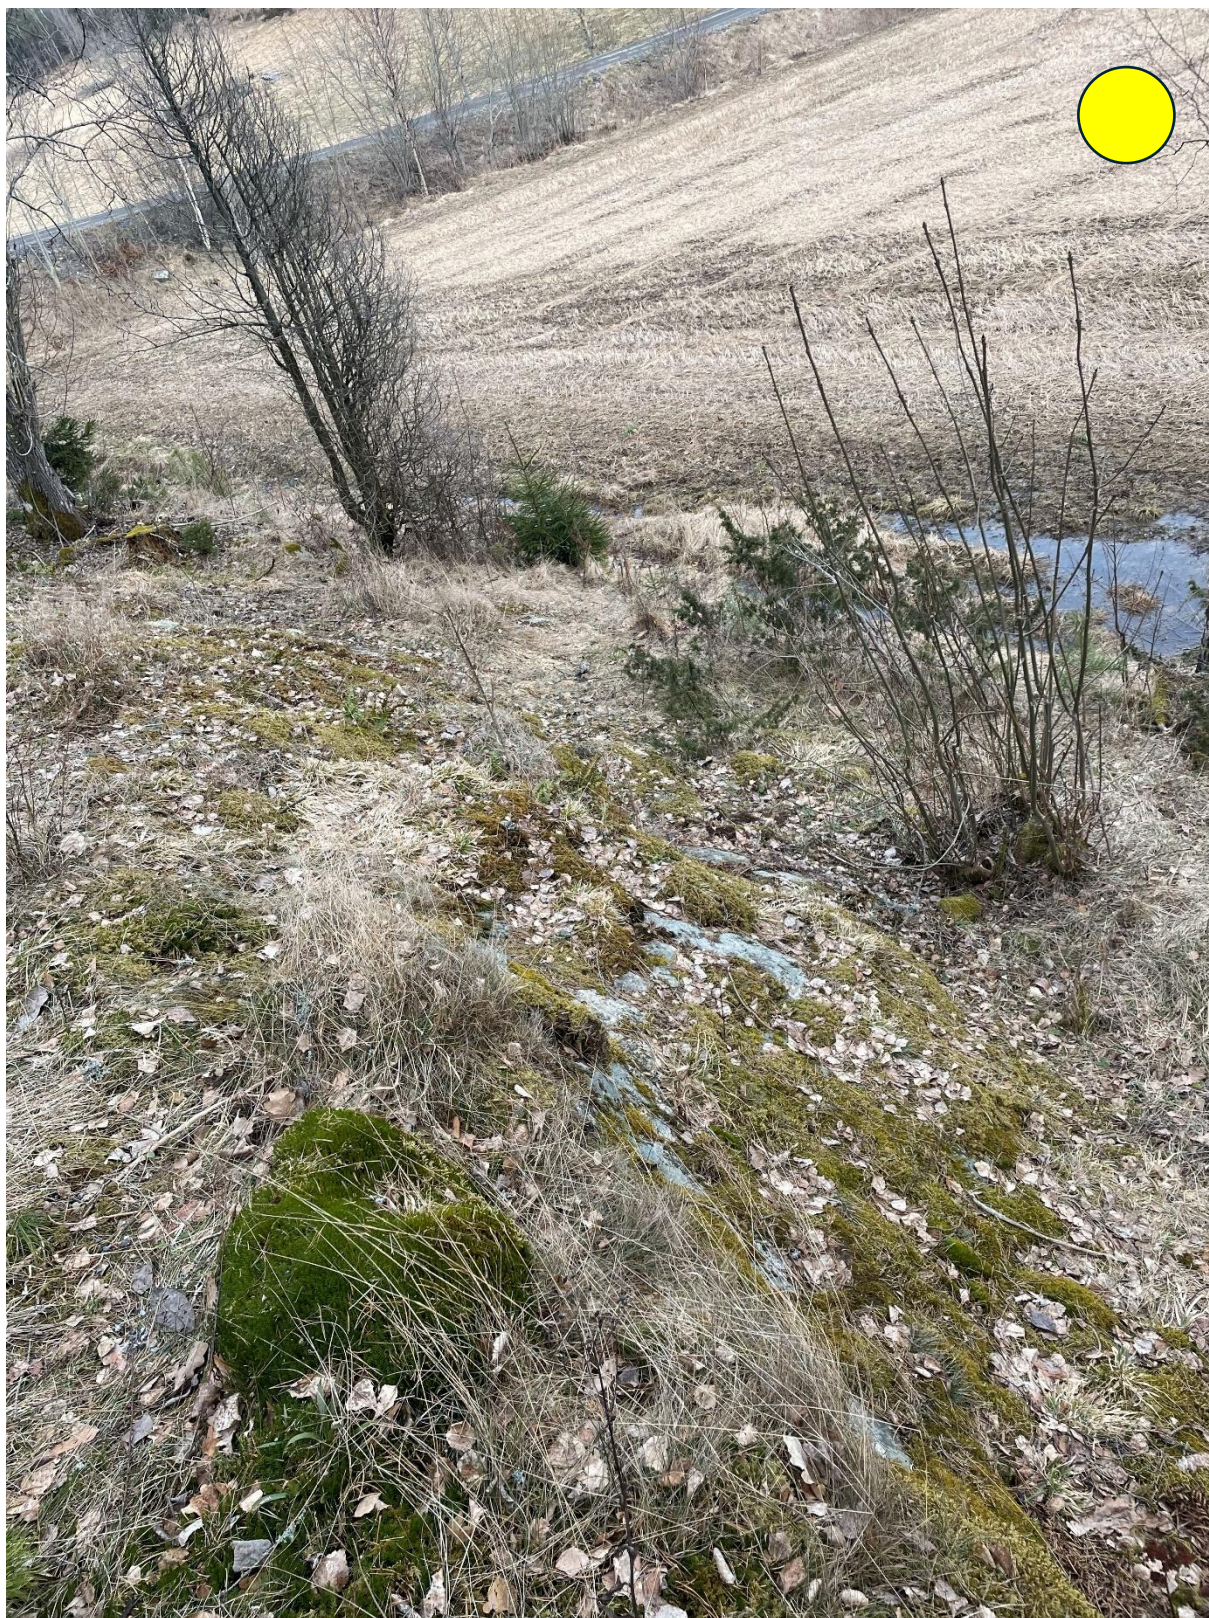
Det ble her fokusert på området som reguleres som boligområde. Plassering av bilder som ble tatt på befaring er vist i Figur 8 og områder som reguleres som boligområdet er vist i gult på Figur 9. Det er åpenbart ikke reelle aktsomhetssoner i området ved boligområdet og NVE kartet er misvisende.

I tillegg til boligområdet ble det befart i området der det tidligere var identifisert et mulig løsneområde på grunn av noe overstigende terrengforskjell på over 5 meter. Det viste seg at det var berg i dagen ved veien der terrenget er på det høyeste slik at dette ikke utgjør et potensielt løsneområde.

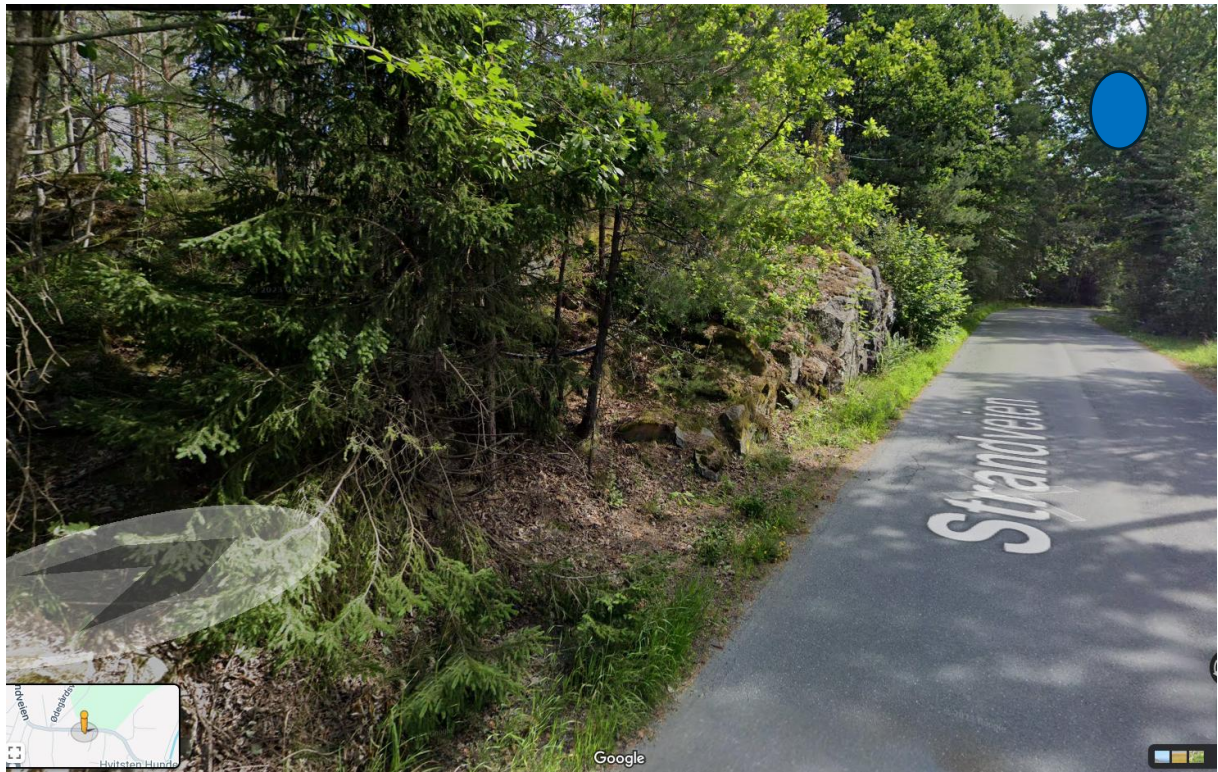
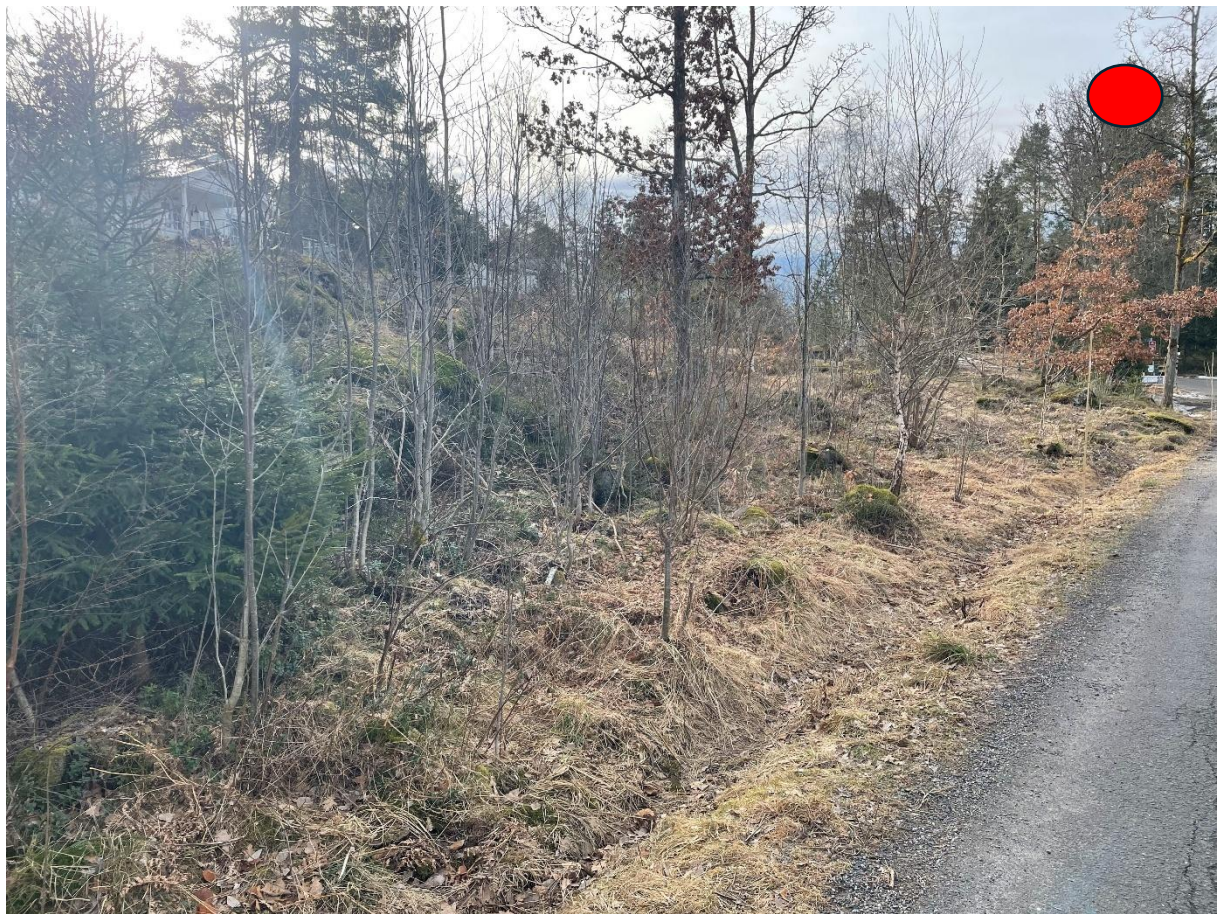
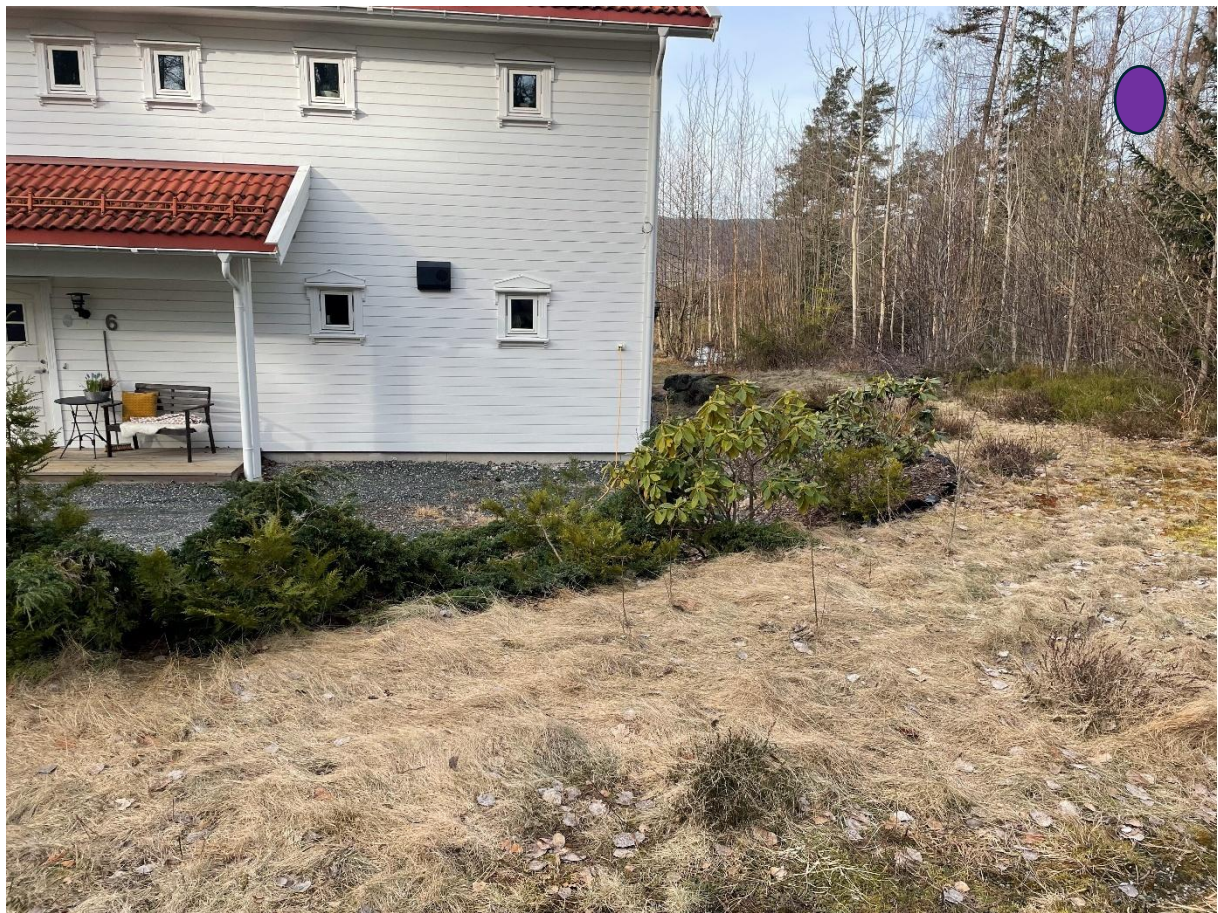
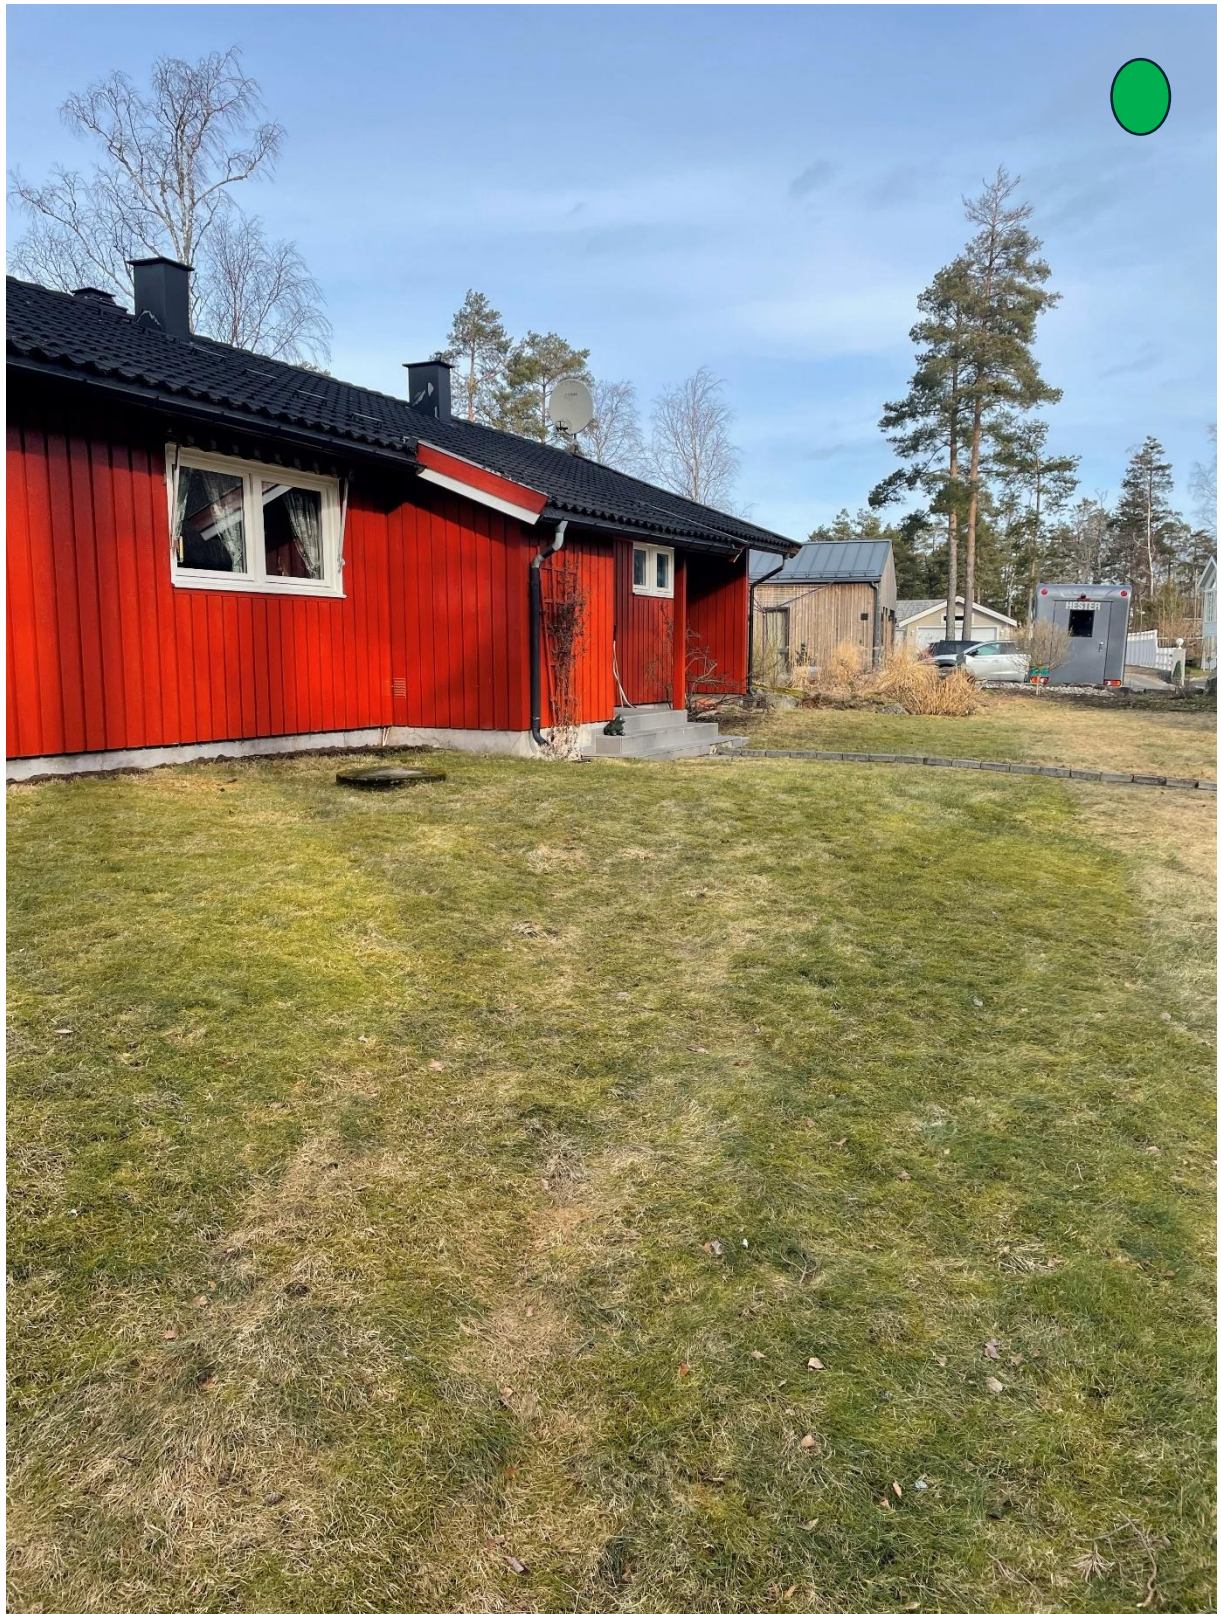
Området her er flatt og det er hyppige bergblotninger, aktsomhetskartet stemmer ikke med virkeligheten, viser til Figur 10. Det reguleres for boligbyggelse i området.
