### Områdevurdering Hvitsten – Geoteknikk

Prosjekt: Områdestabilitetsvurdering Hvitsten

Dokumentnummer: 10239843-RIG-N01

Rev.: 02

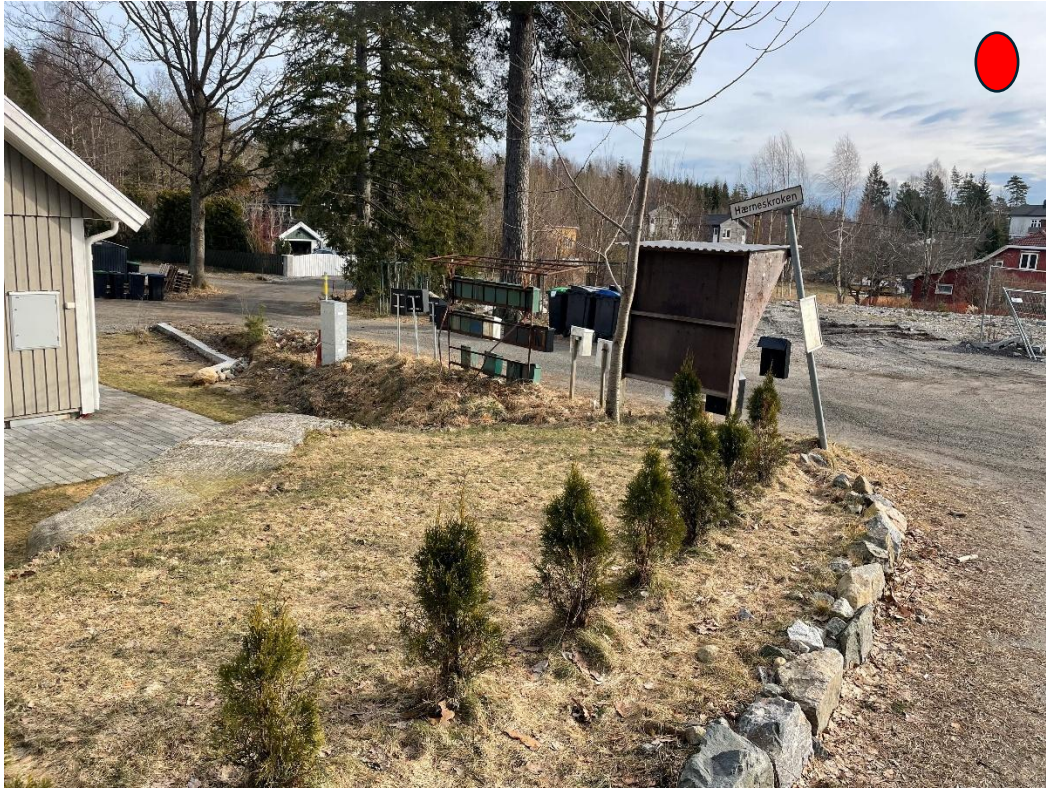
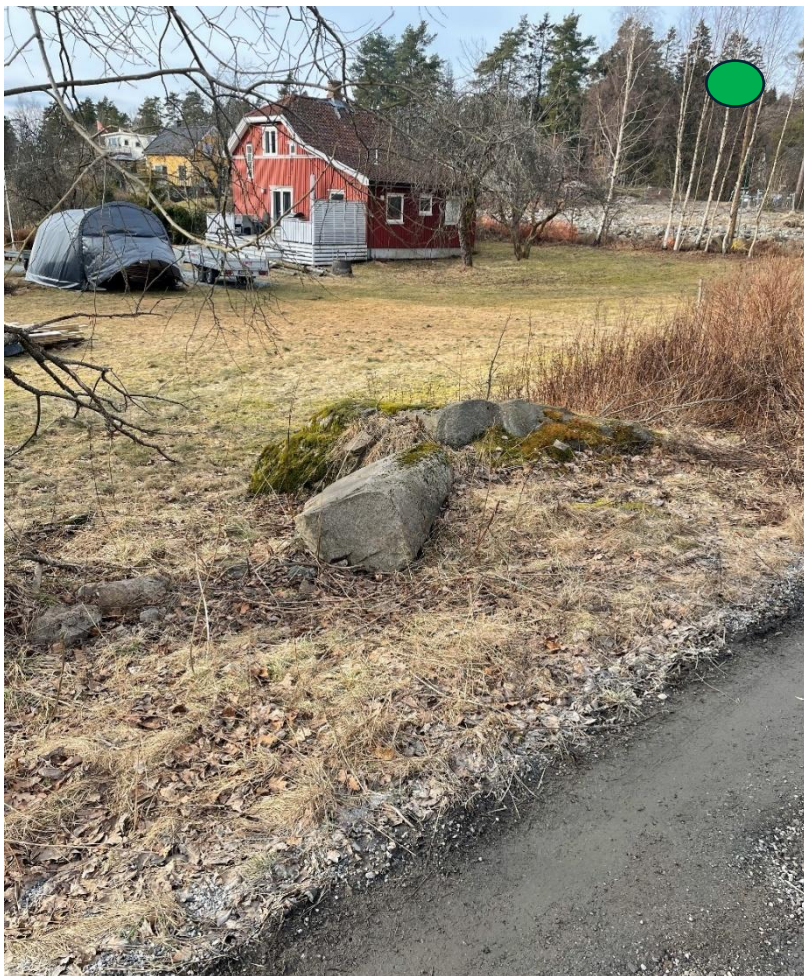
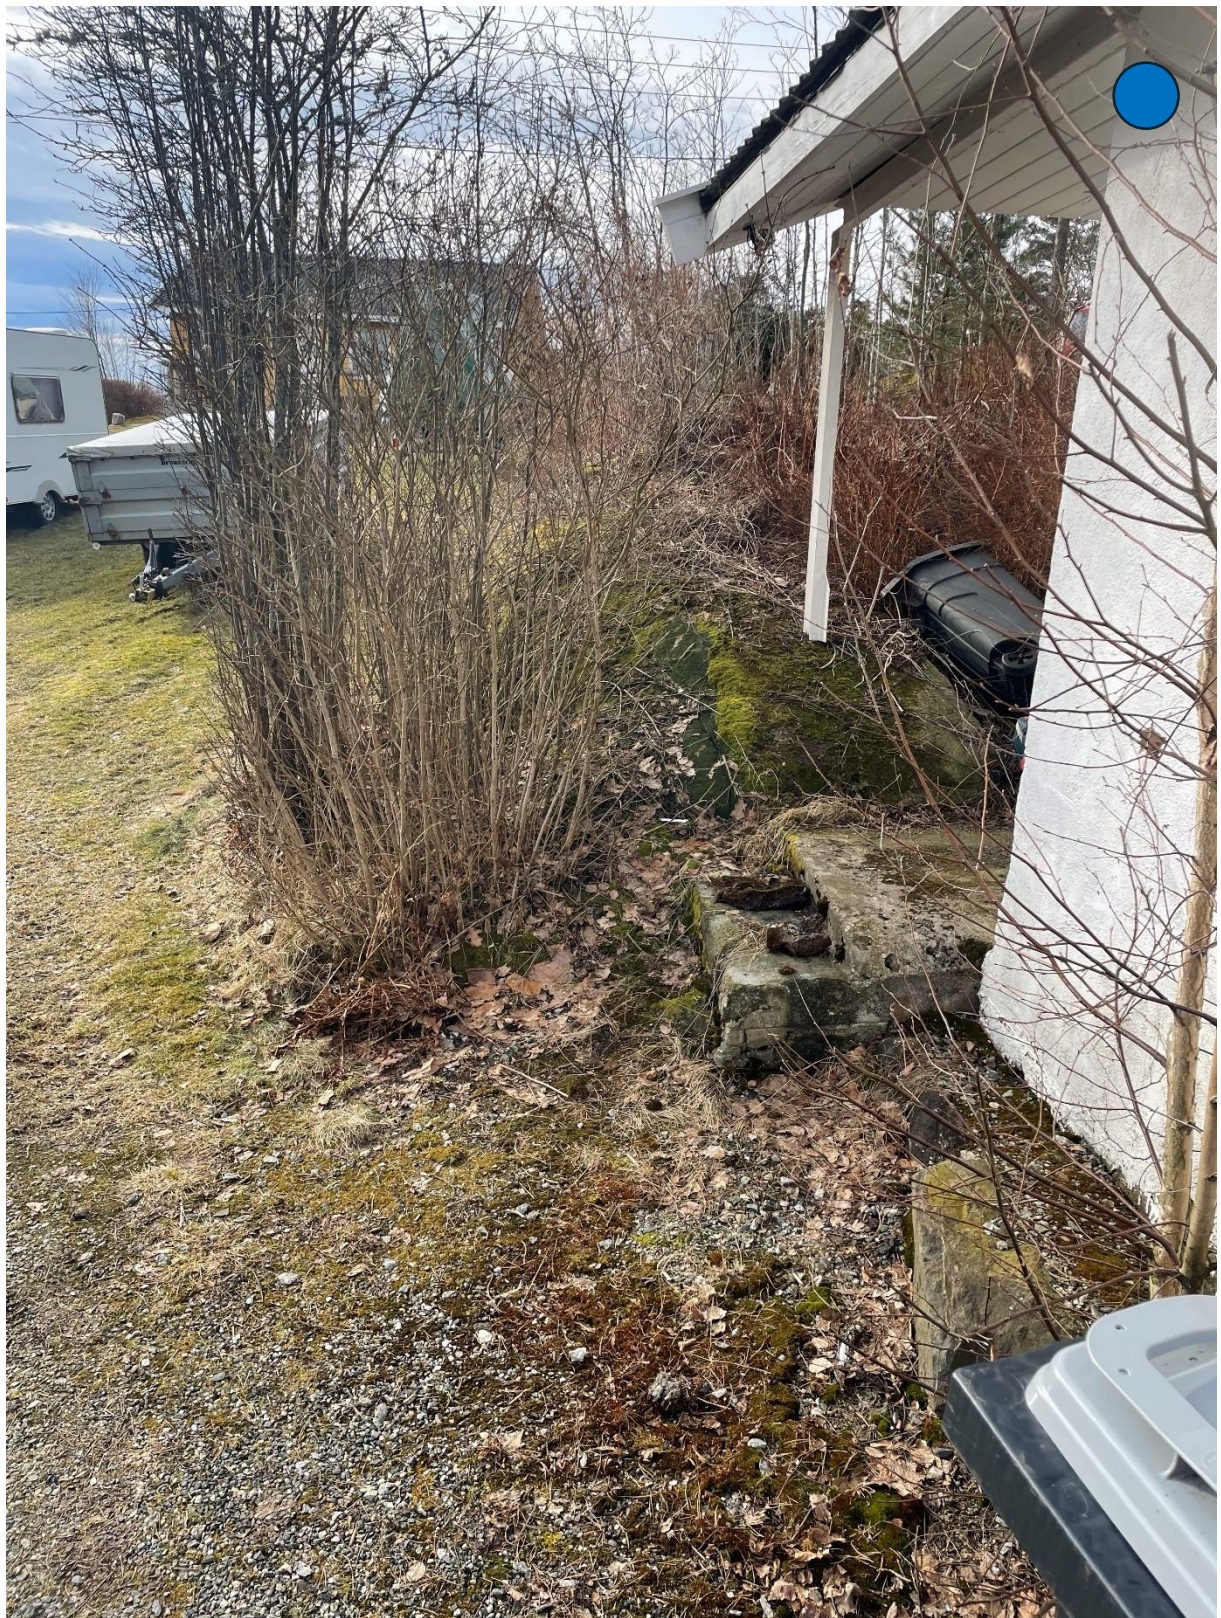
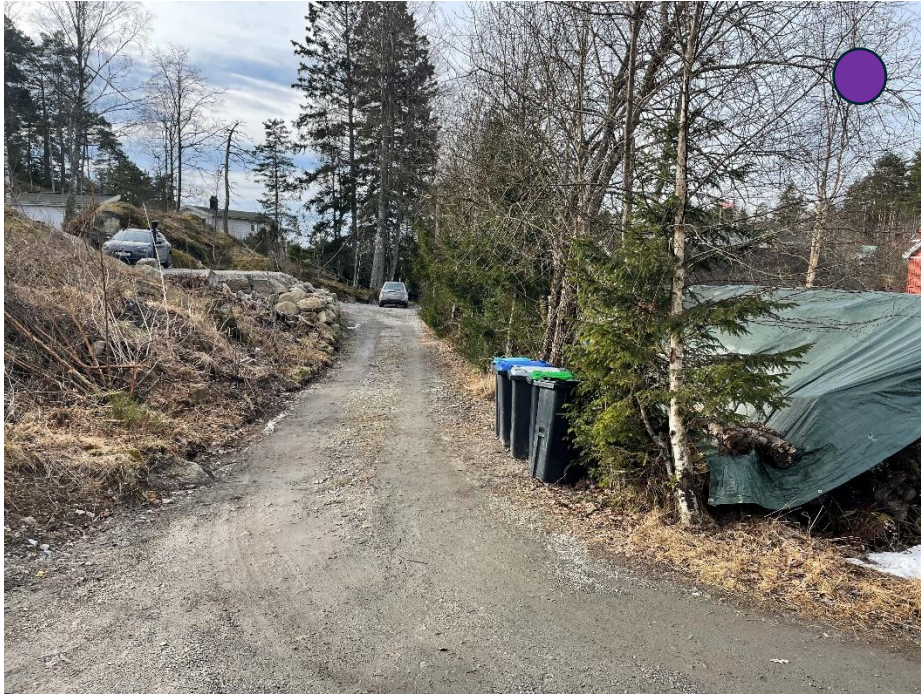
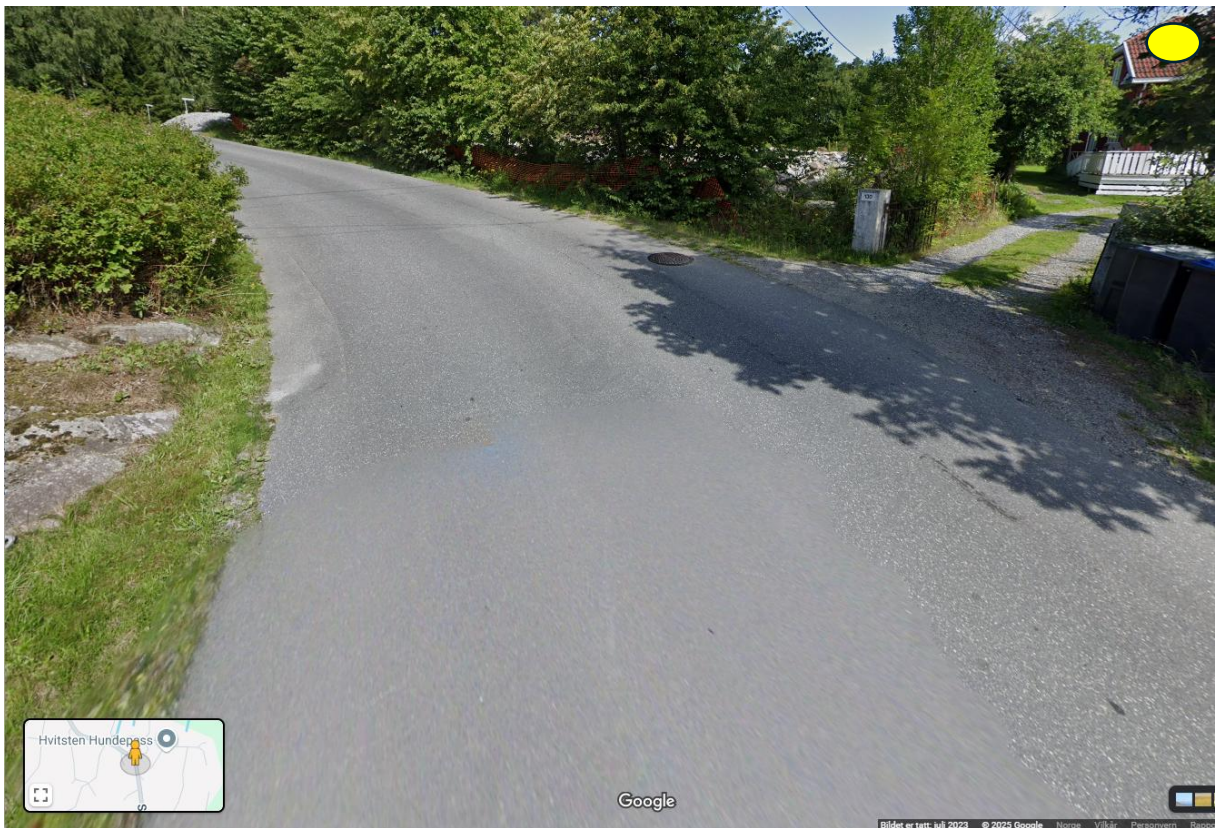
Dette er et boligområde som er ligger inne i områdeplanen som boligbebyggelse hvor aktsomhetskartet viser aktsomhetsområde, viser til Figur 11 og Figur 12. Befaring dokumenterer at det er hyppige bergblotninger og at området ikke kan anses som en faresone.

Figur 12: Utsnitt fra NVEs aktsomhetskart, det er tatt bilder på ulike steder som viser at kartet avviker i stor grad fra faktiske forhold.

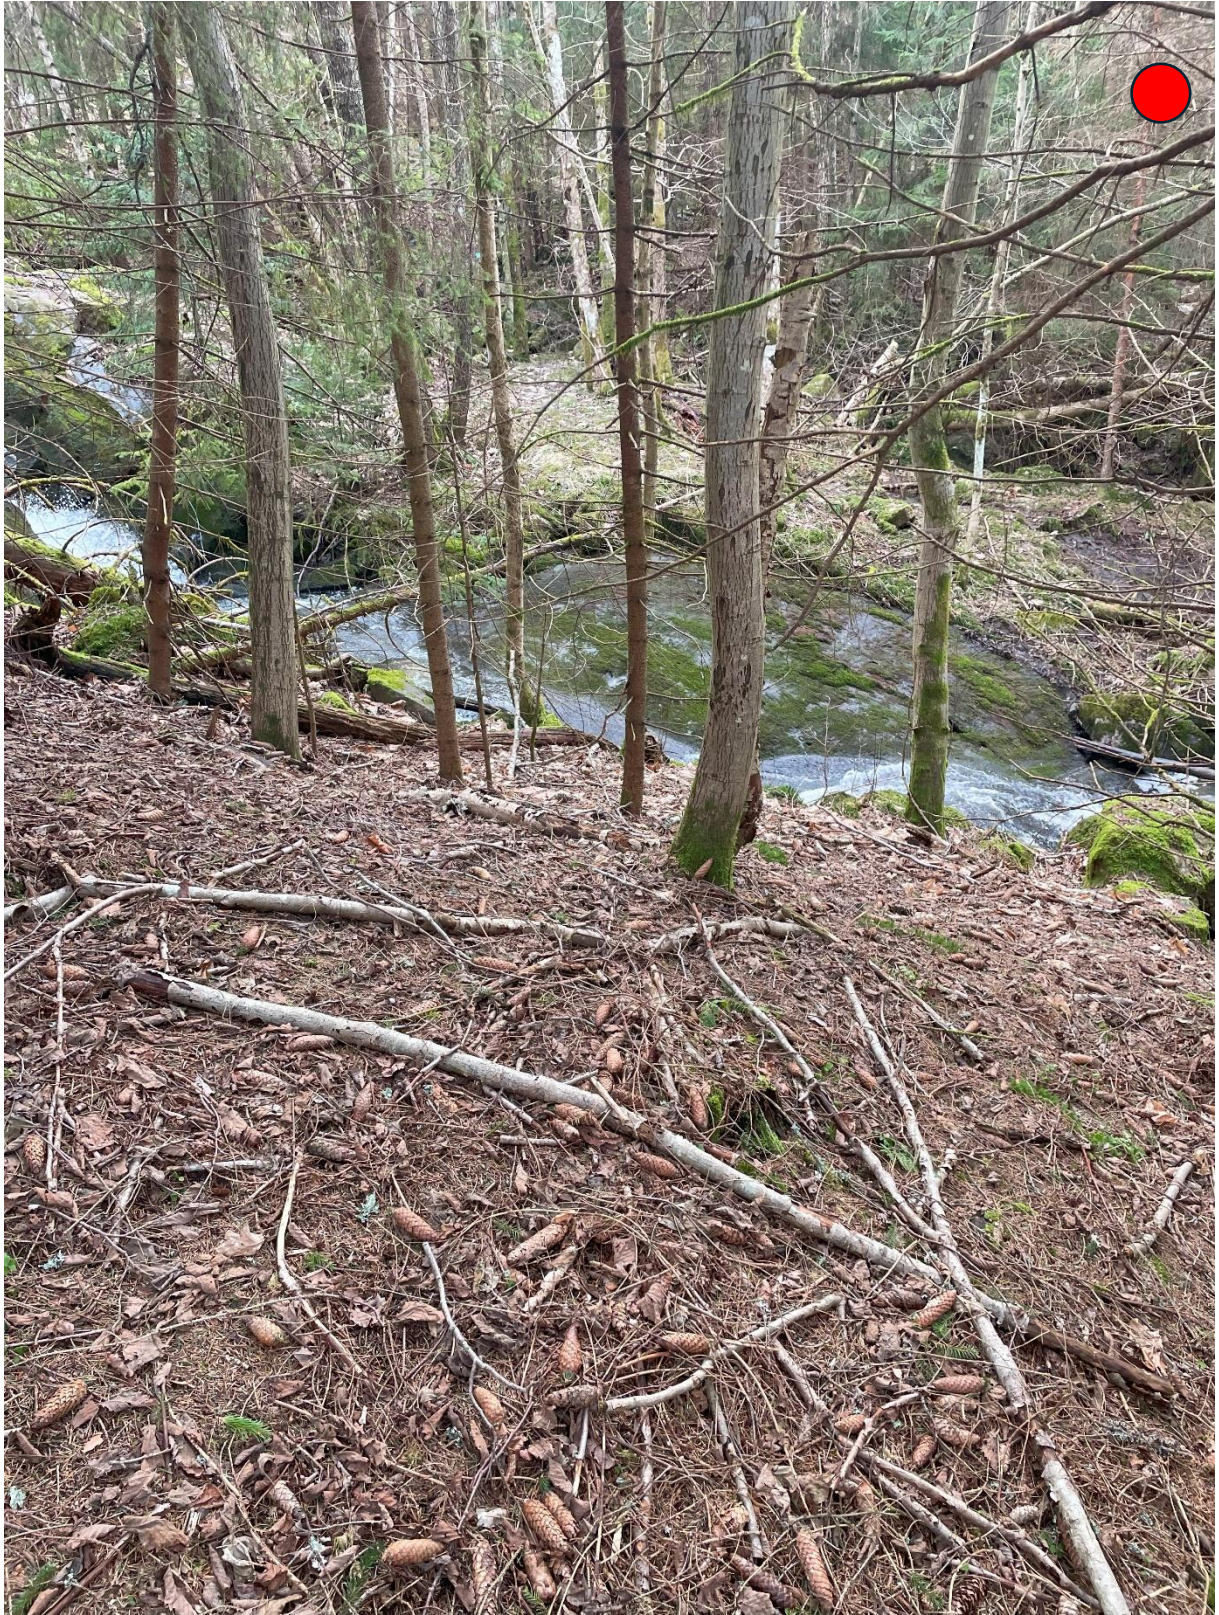
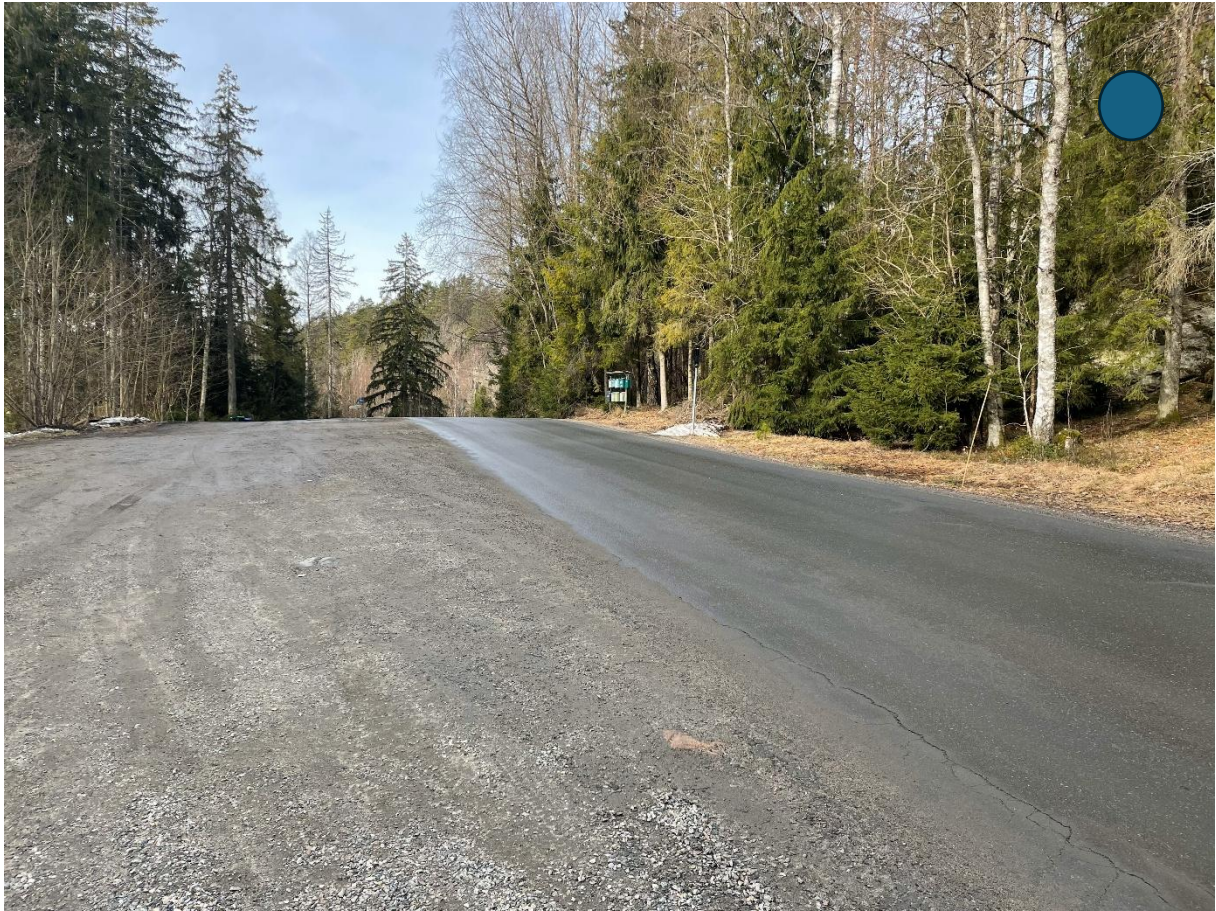
Bebyggelsen her står på bergkolle, det ble befart berg i dagen i bekken. I akstomhetskartet, viser til Figur 13, ligger det inne en liten sone nedenfor bygget. Vanskelig å motargumentere for dette, men hvis det skal bygges noe her så virker det hensiktsmessig å anse dette som lokalstabilitet og vanlig byggesak heller enn områdestabilitet. Det er i hovedsak slakt ut mot bekken der det ikke er berg som ikke er rasutsatt. I områdeplanen er det et lite område for bebyggelse, viser til Figur 14.

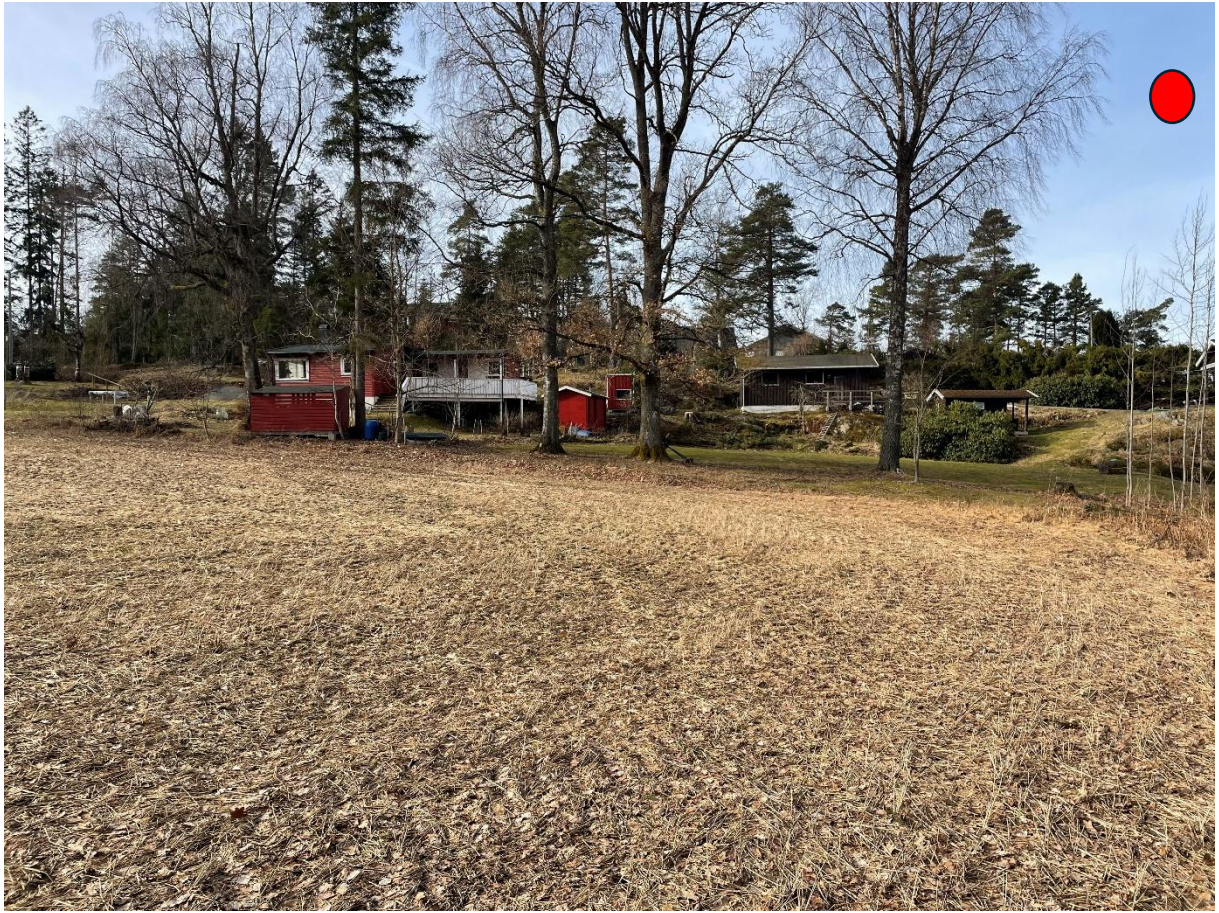
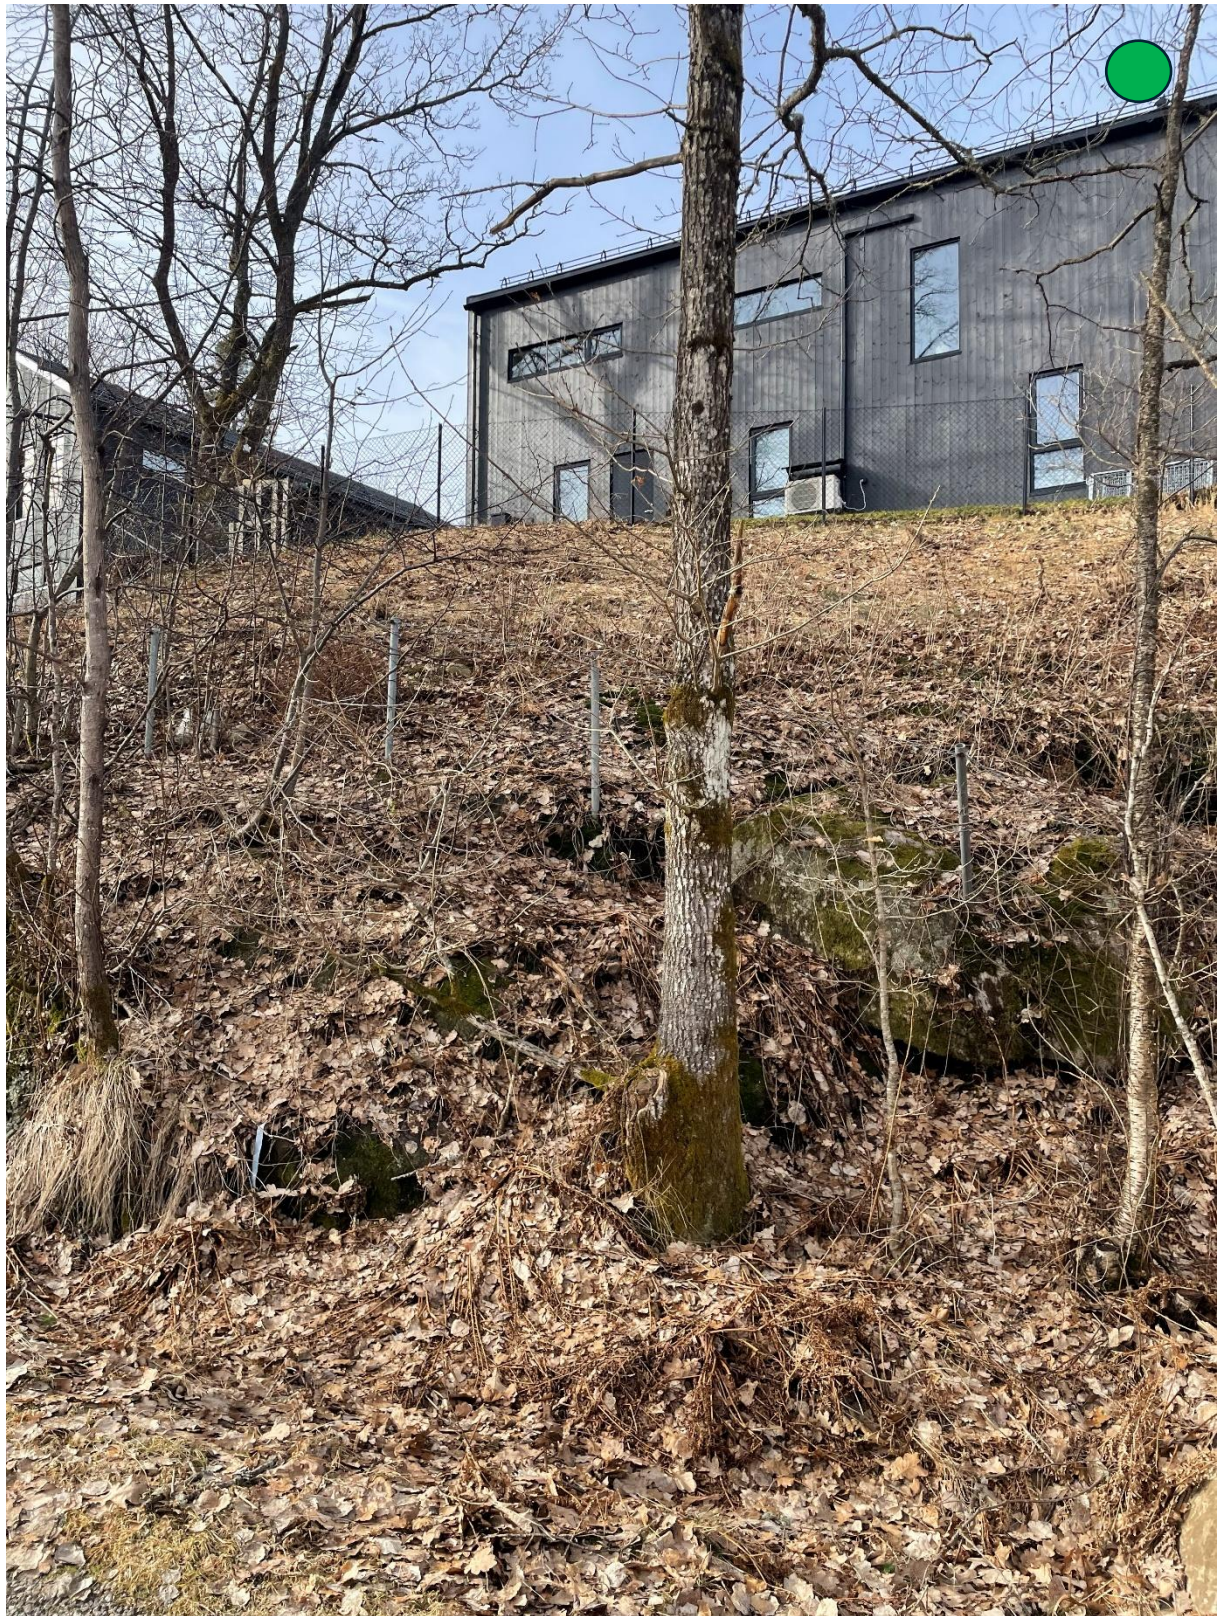
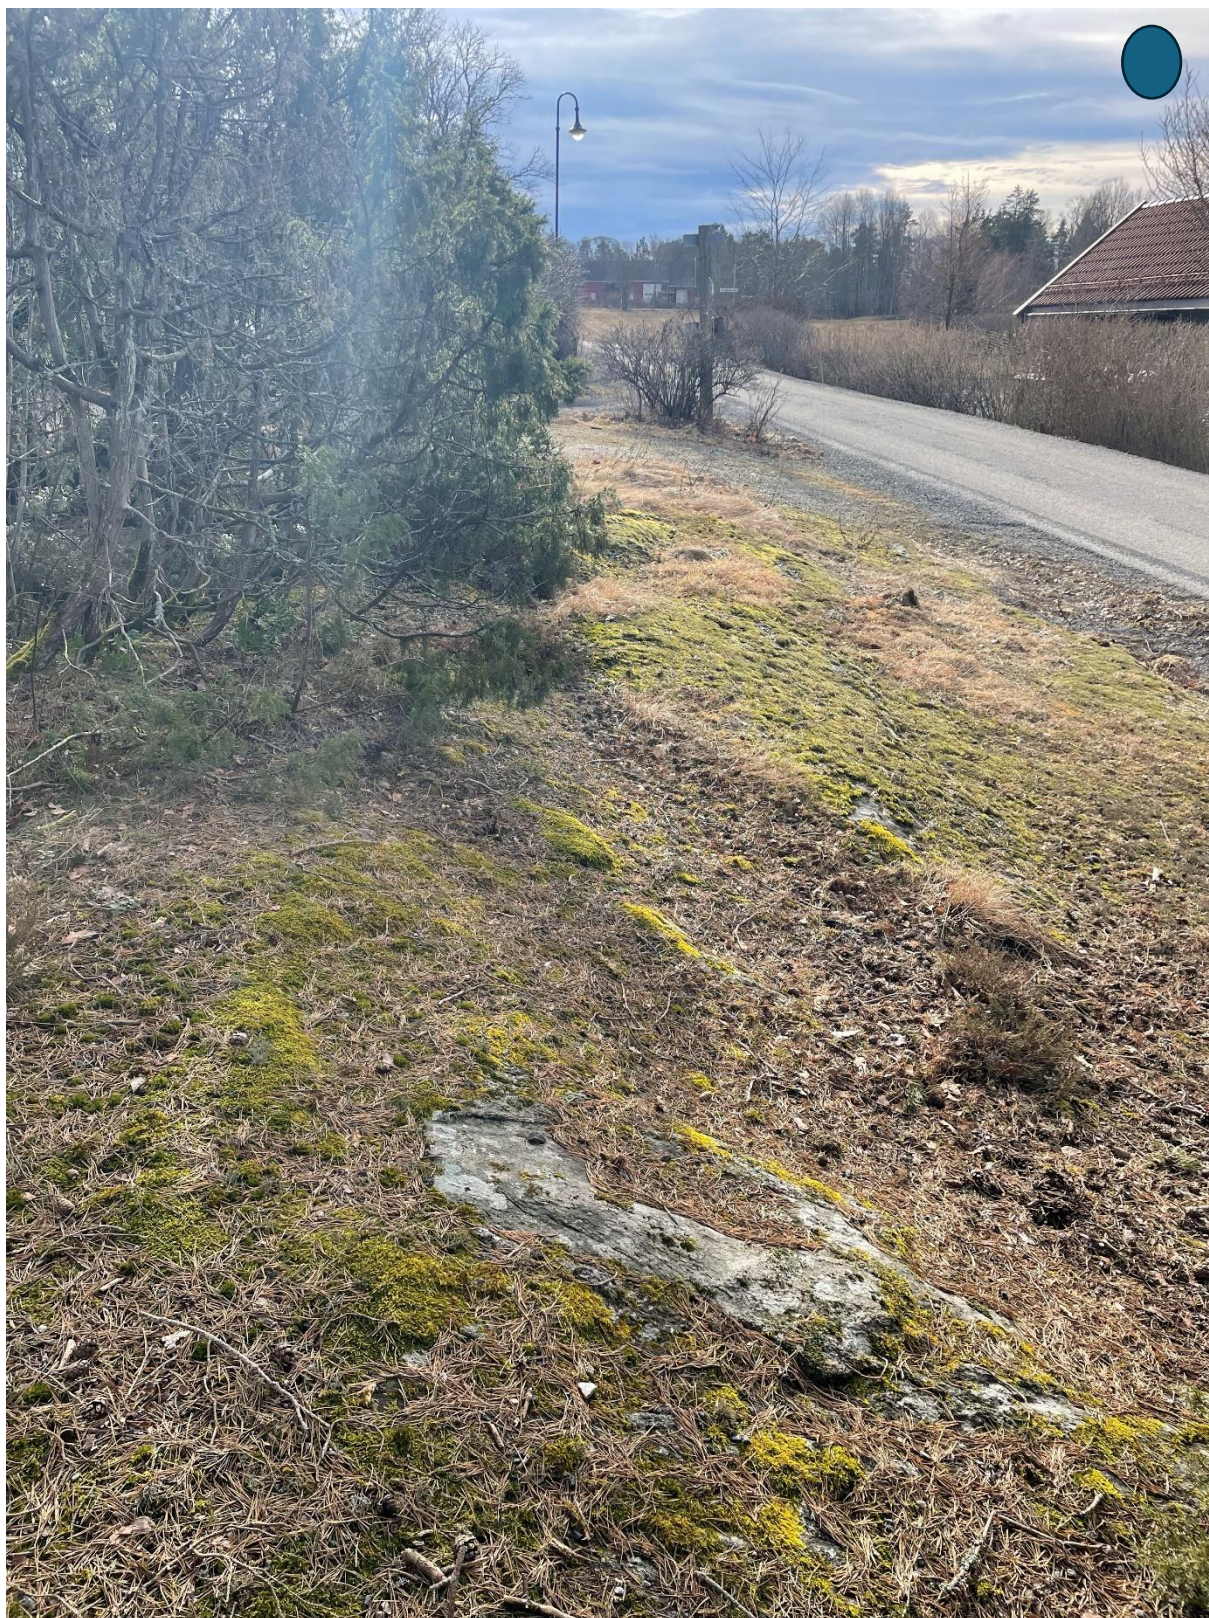
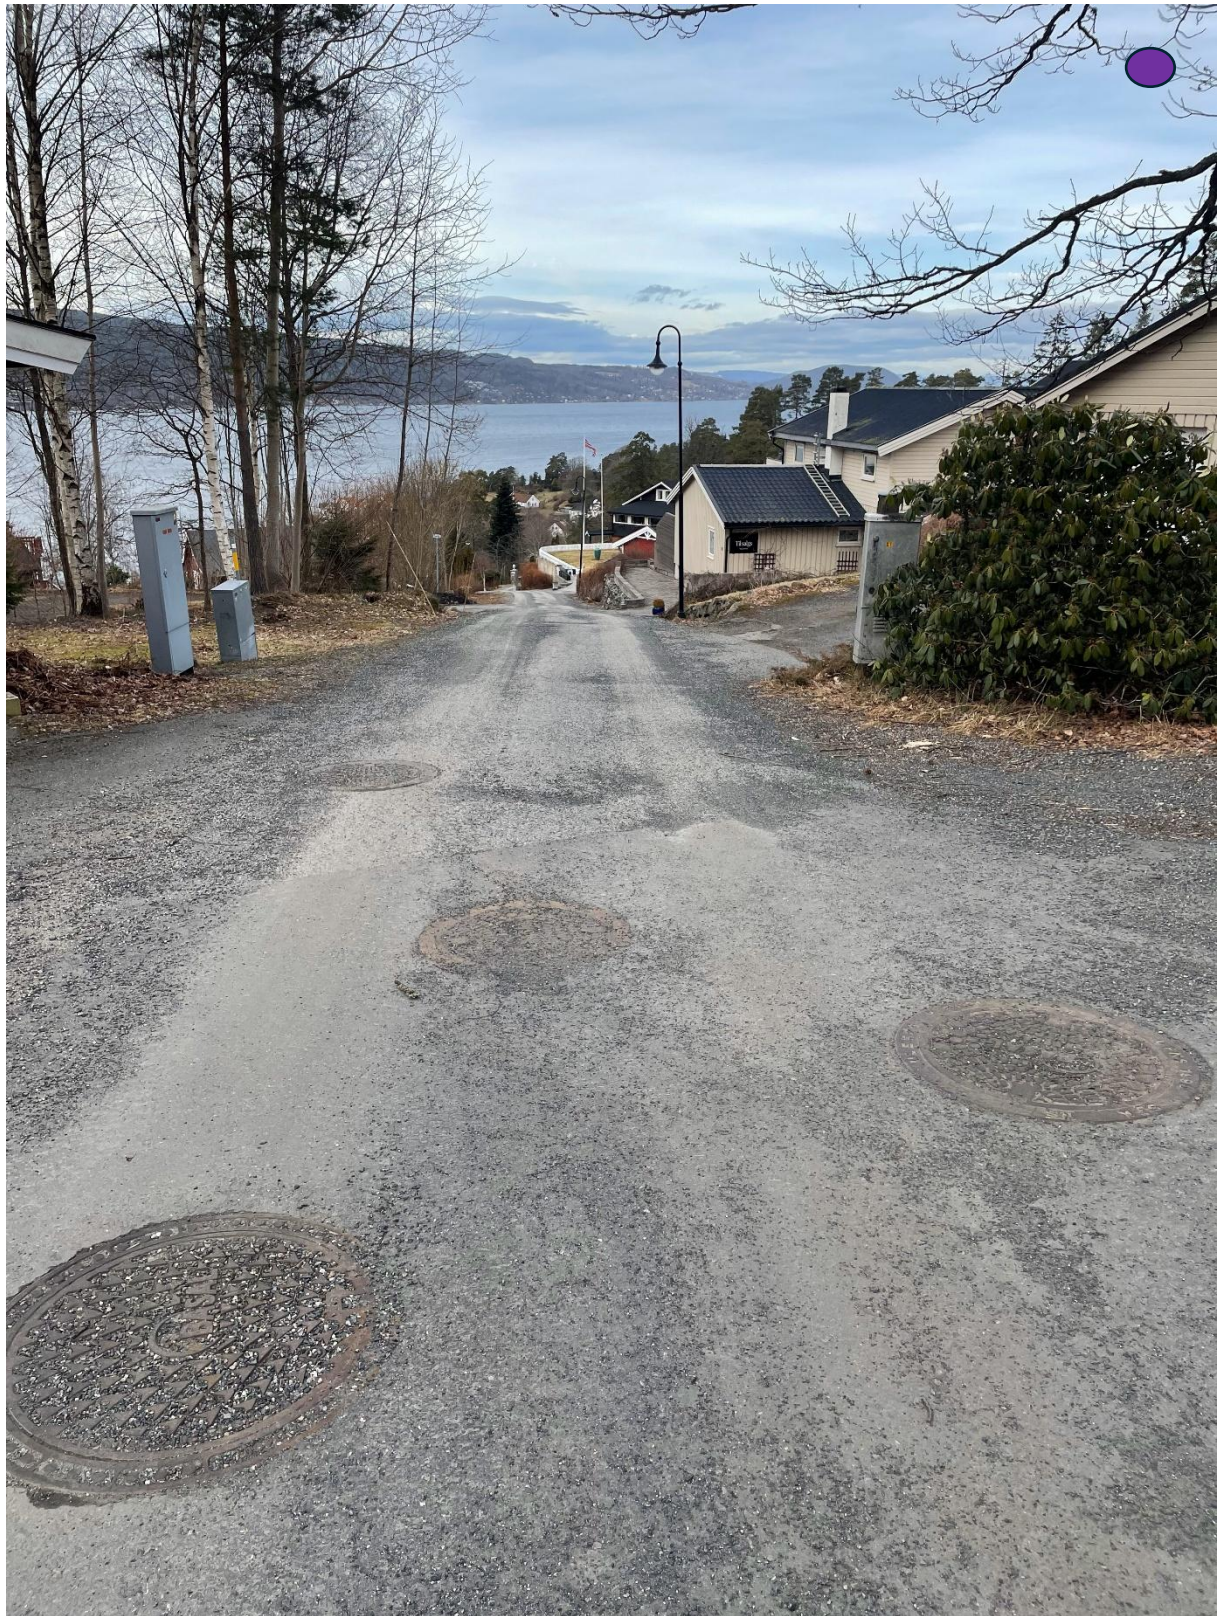
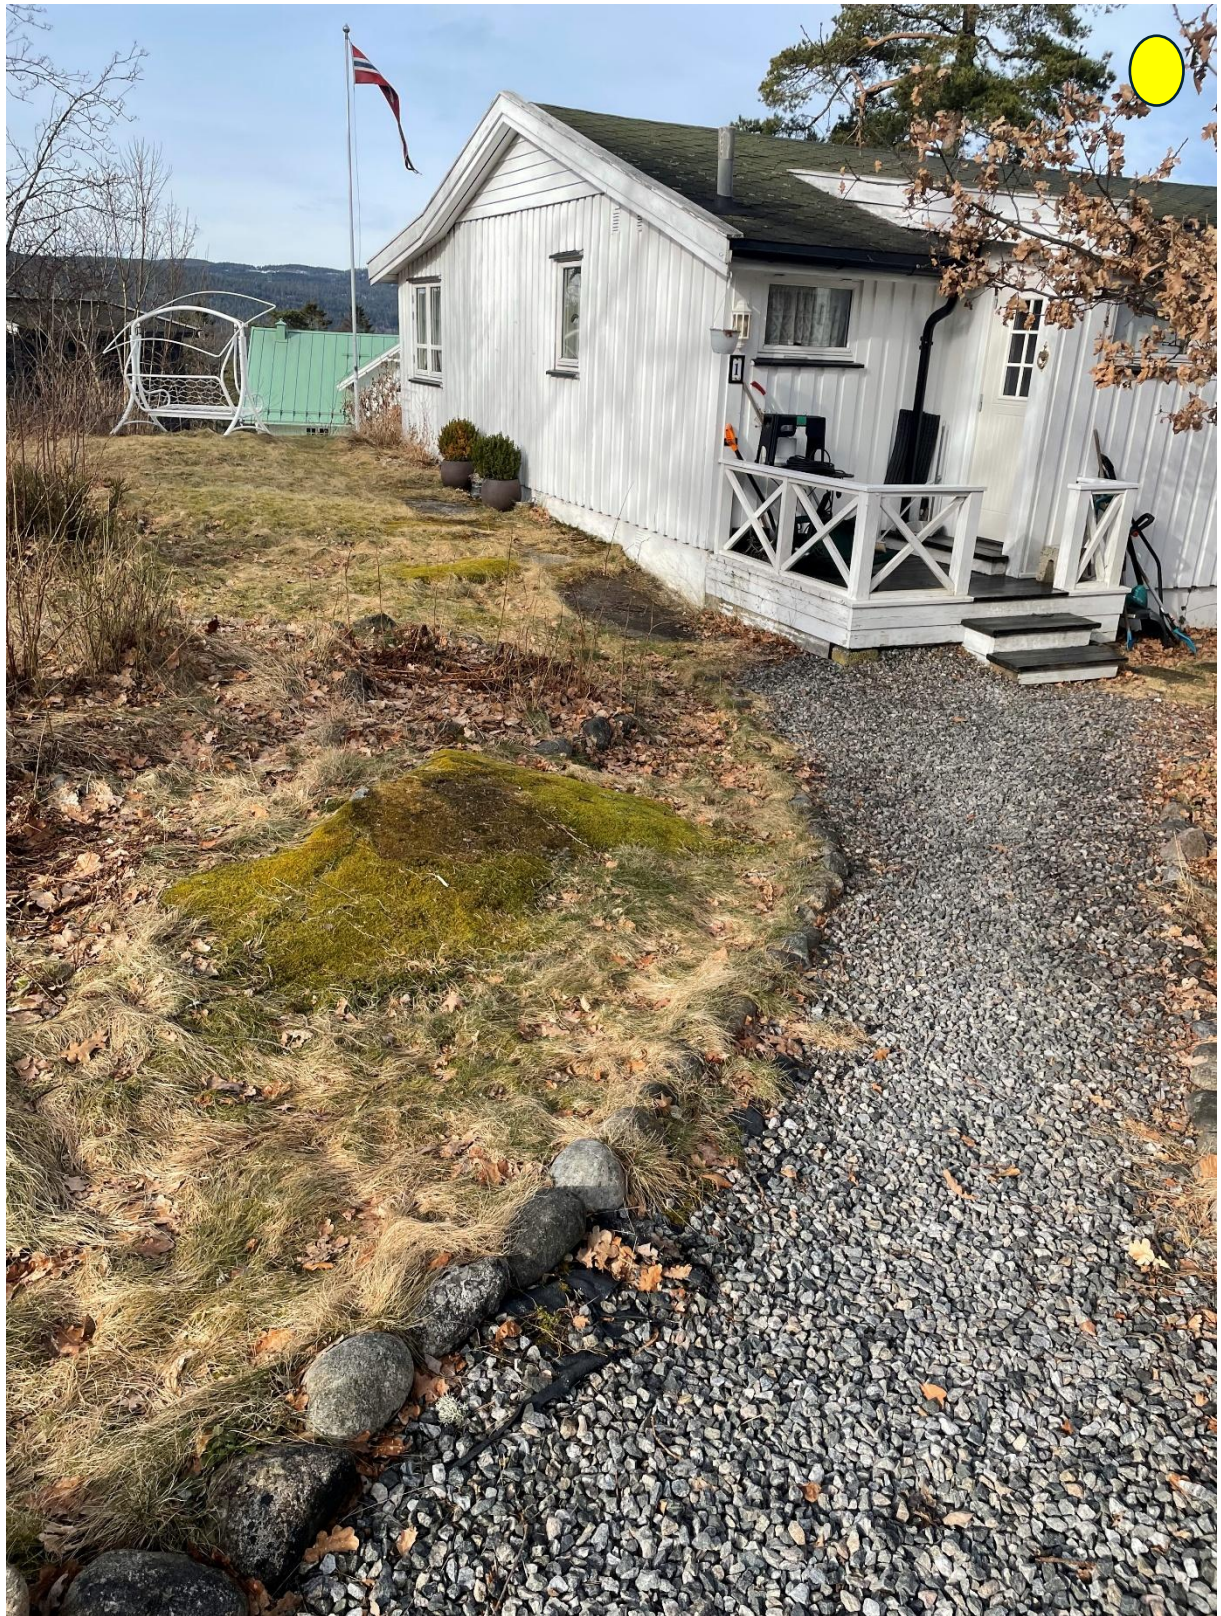
Det er i dette området det er vurdert 2 mulige løsneområder der det er tilstrekkelig terrenghelning og mulighet for sammenhengende lag med løsmasser. Det er jorder på disse områdene og skal ikke omreguleres, viser til utsnitt av områdeplanen i Figur 15. Befaring bekrefter at utstrekning av aktsomhetskartet til NVE avviker fra faktiske forhold i form av bergforhold, viser til Figur 16 og det ikke er mulig med andre løsneområder enn vurdert i området.
