**Reg.plan Ringneshagan og Rådyrveien,
Løken
19323 Notat RIG01
Oppdatert vurdering av faresone
*2676 Rådyrveien***

Tiltakshaver: AEVI Eiendom AS
Oppdragsgiver: AEVI Eiendom AS v/ Rune Solstad
Rapport: 19323 Notat RIG01
Oppdatert vurdering faresone 2676 Rådyrveien
Rapporttype: Geoteknisk notat
Stikkord: Områdestabilitet
Euref UTM: Sone 32V – Ø0638970, N6630980

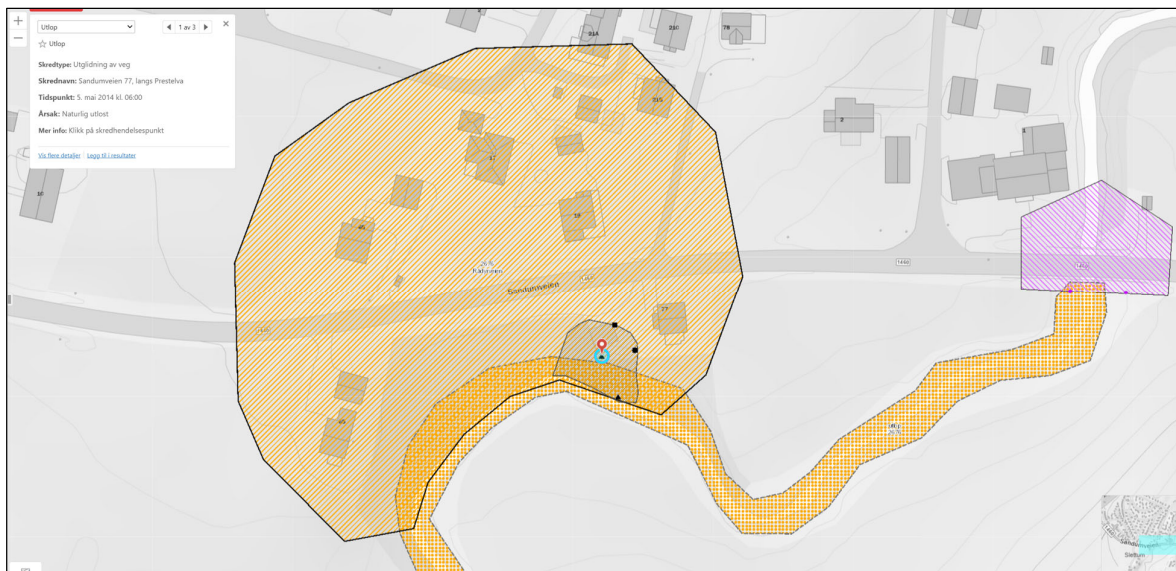
Figur 2.2 Tidligere kartlagte skredhendelser i området fra NVE Atlas

I 2014 skjedde det en utglidning ned mot Prestelva sør for Sandumveien innenfor faresonen, se plassering i figur 2.2. I samme området skjedde det trolig en utglidning også i 1965, men det er ikke funnet dokumentasjon på dette.

Skredet ble vurdert av NGI, se ref. [5]. I 2019 vurderte NGI oppføring av ny garasje på samme tomt, se ref. [6]. I sistnevnte notat beskrives sikringsarbeidet etter skredhendelsen i 2014: "*Like etter den siste utglidningen (2014) engasjerte grunneieren en lokal maskin-entreprenør som tilkjørte rundt 217 tonn steinblokker (ca. 80 m³) som ble fylt i nedre del av eiendommen, ned mot Prestelva. Terrenget ble opparbeidet tilbake til tidligere skråningsform.*"

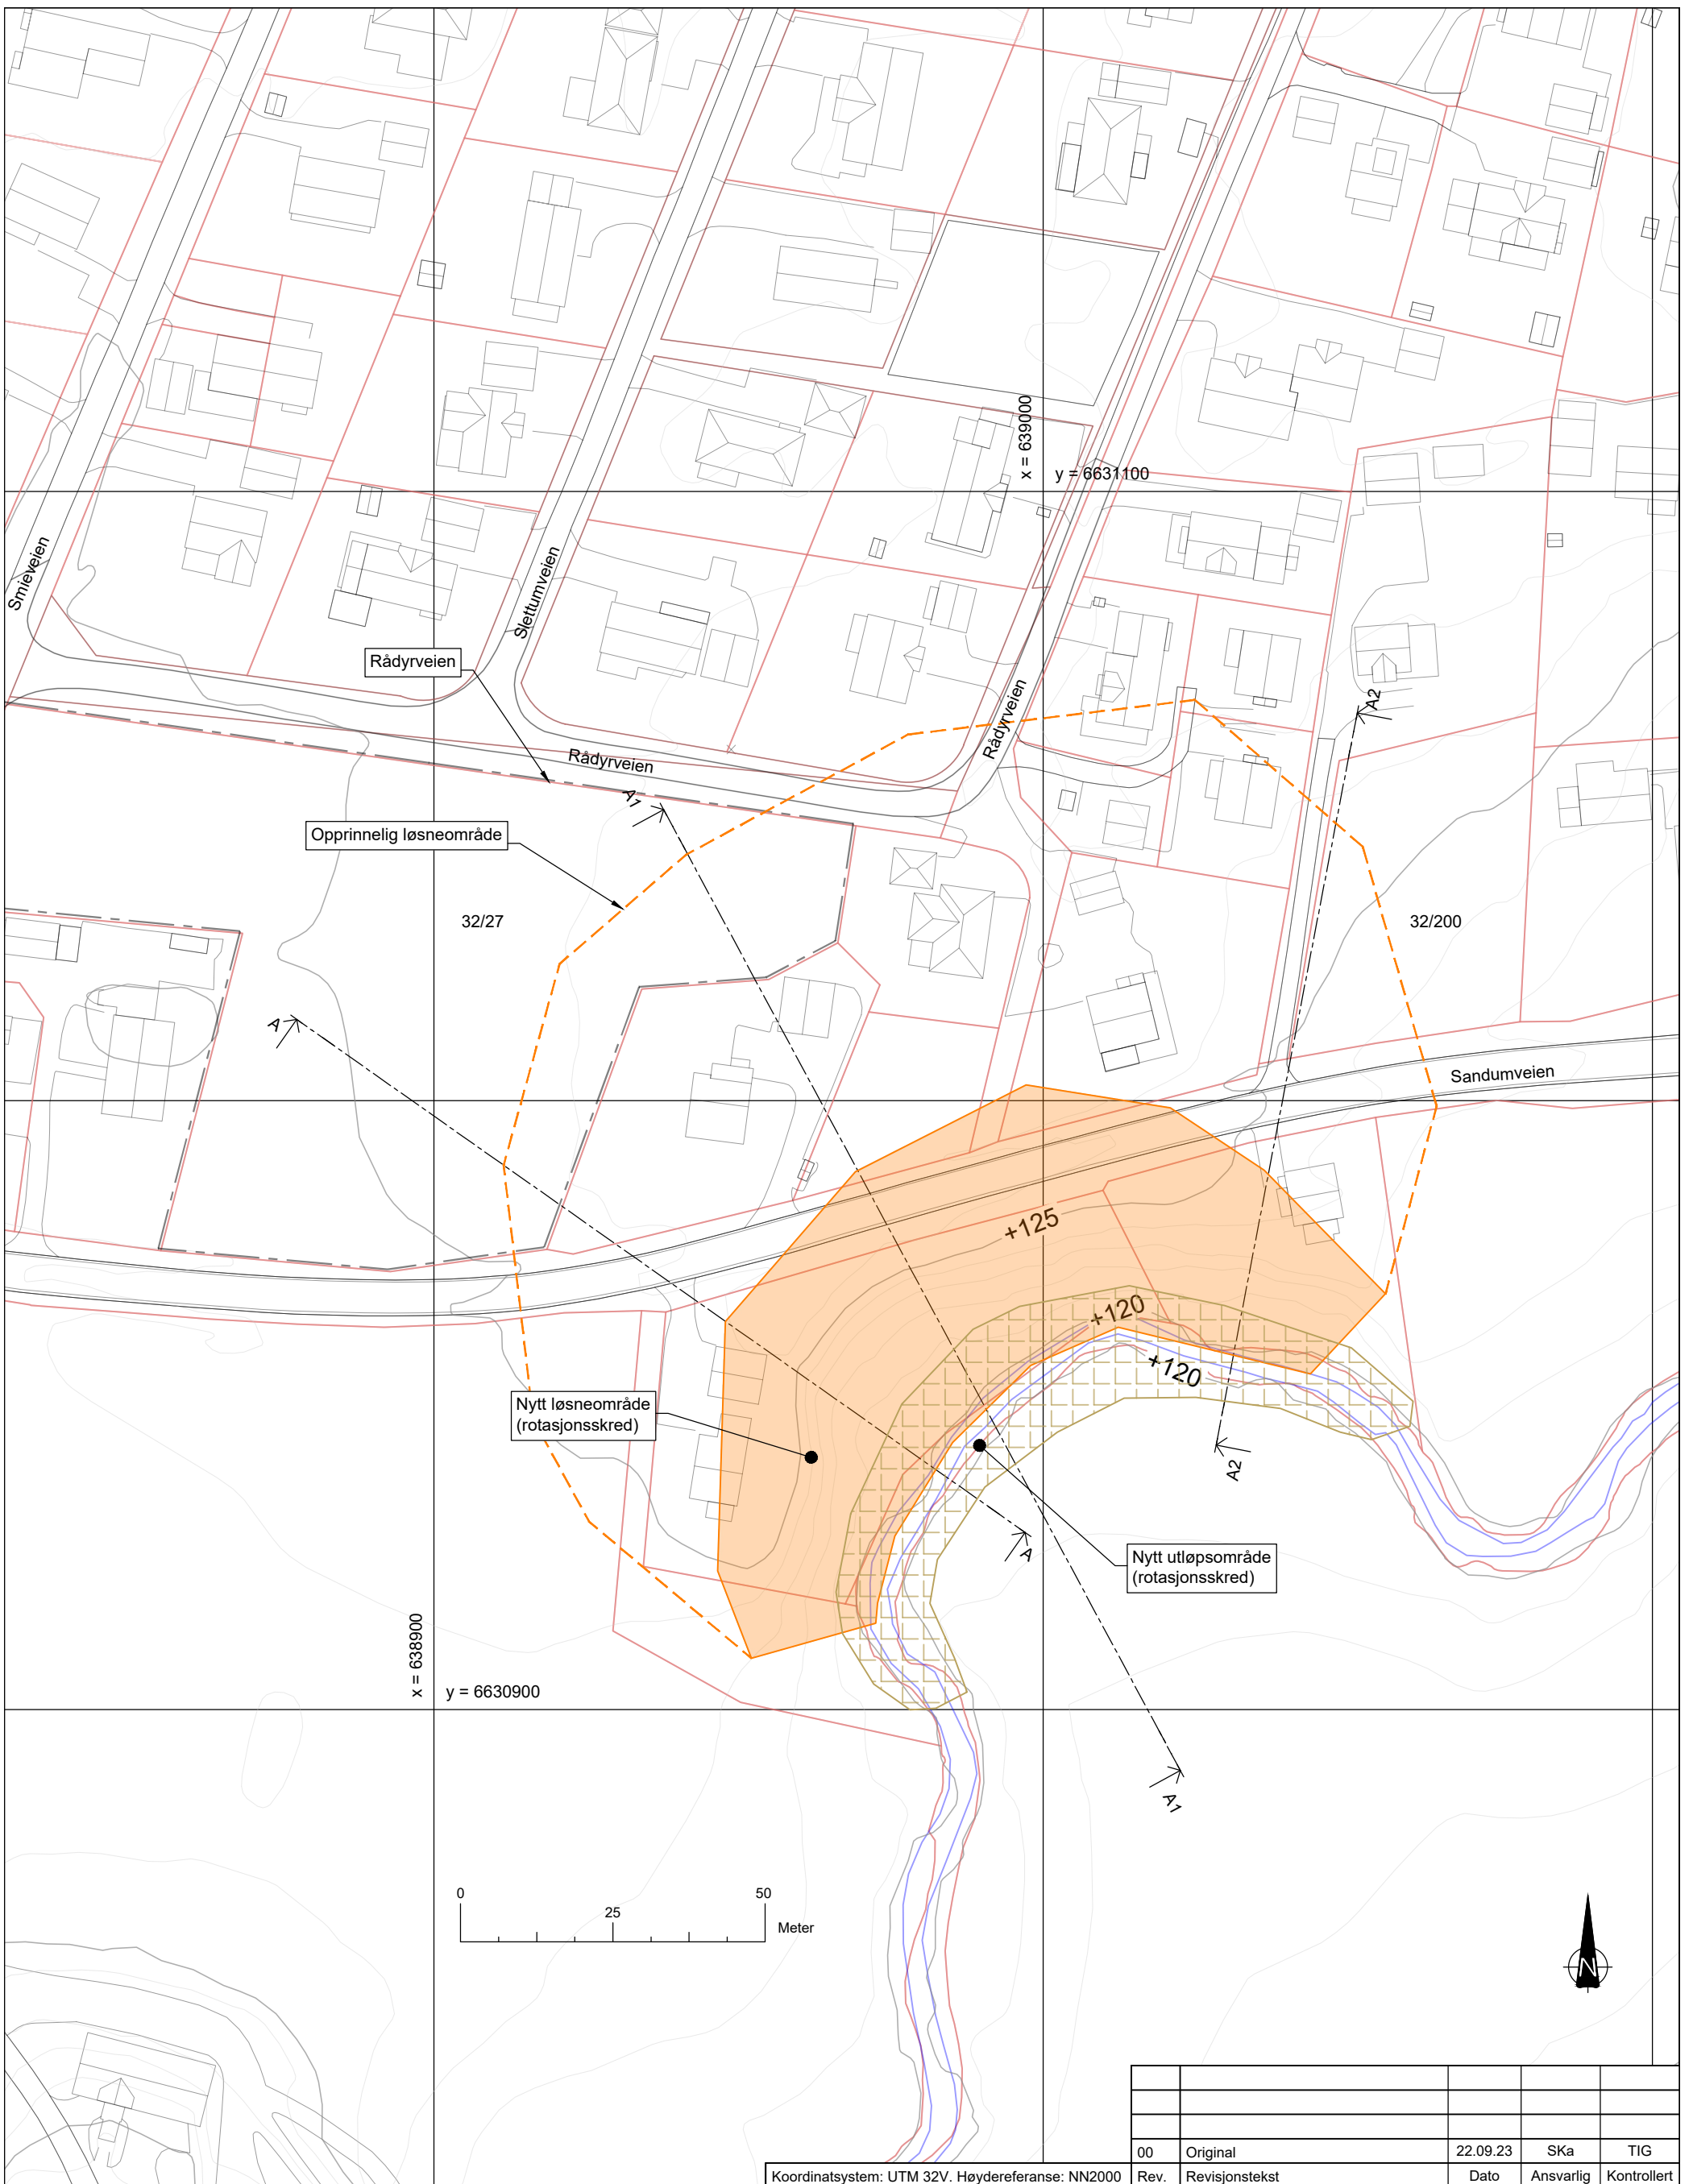
Basert på andel sprøbruddmateriale ved skråningstopp (b/D-forhold) vurderes gjeldende skredmekanisme å være rotasjonsskred iht. NVEs veileder 1/2019 [1]. Løsnedistansen vurderes dermed å være 5H, mens utløpsdistansen vil være halve løsnedistansen. Ny utstrekning av faresonen er vist på tegning N01A02.

For rotasjonsskred settes løsnedistansen (L) til $L = 5H$ og utløpsdistansen (L_u) er $L_u = 0,5L$ iht. kapittel 4.5.3 og 4.6 i veilederen.

Nytt løsne- og utløpsområde er vist på tegning N01A02.

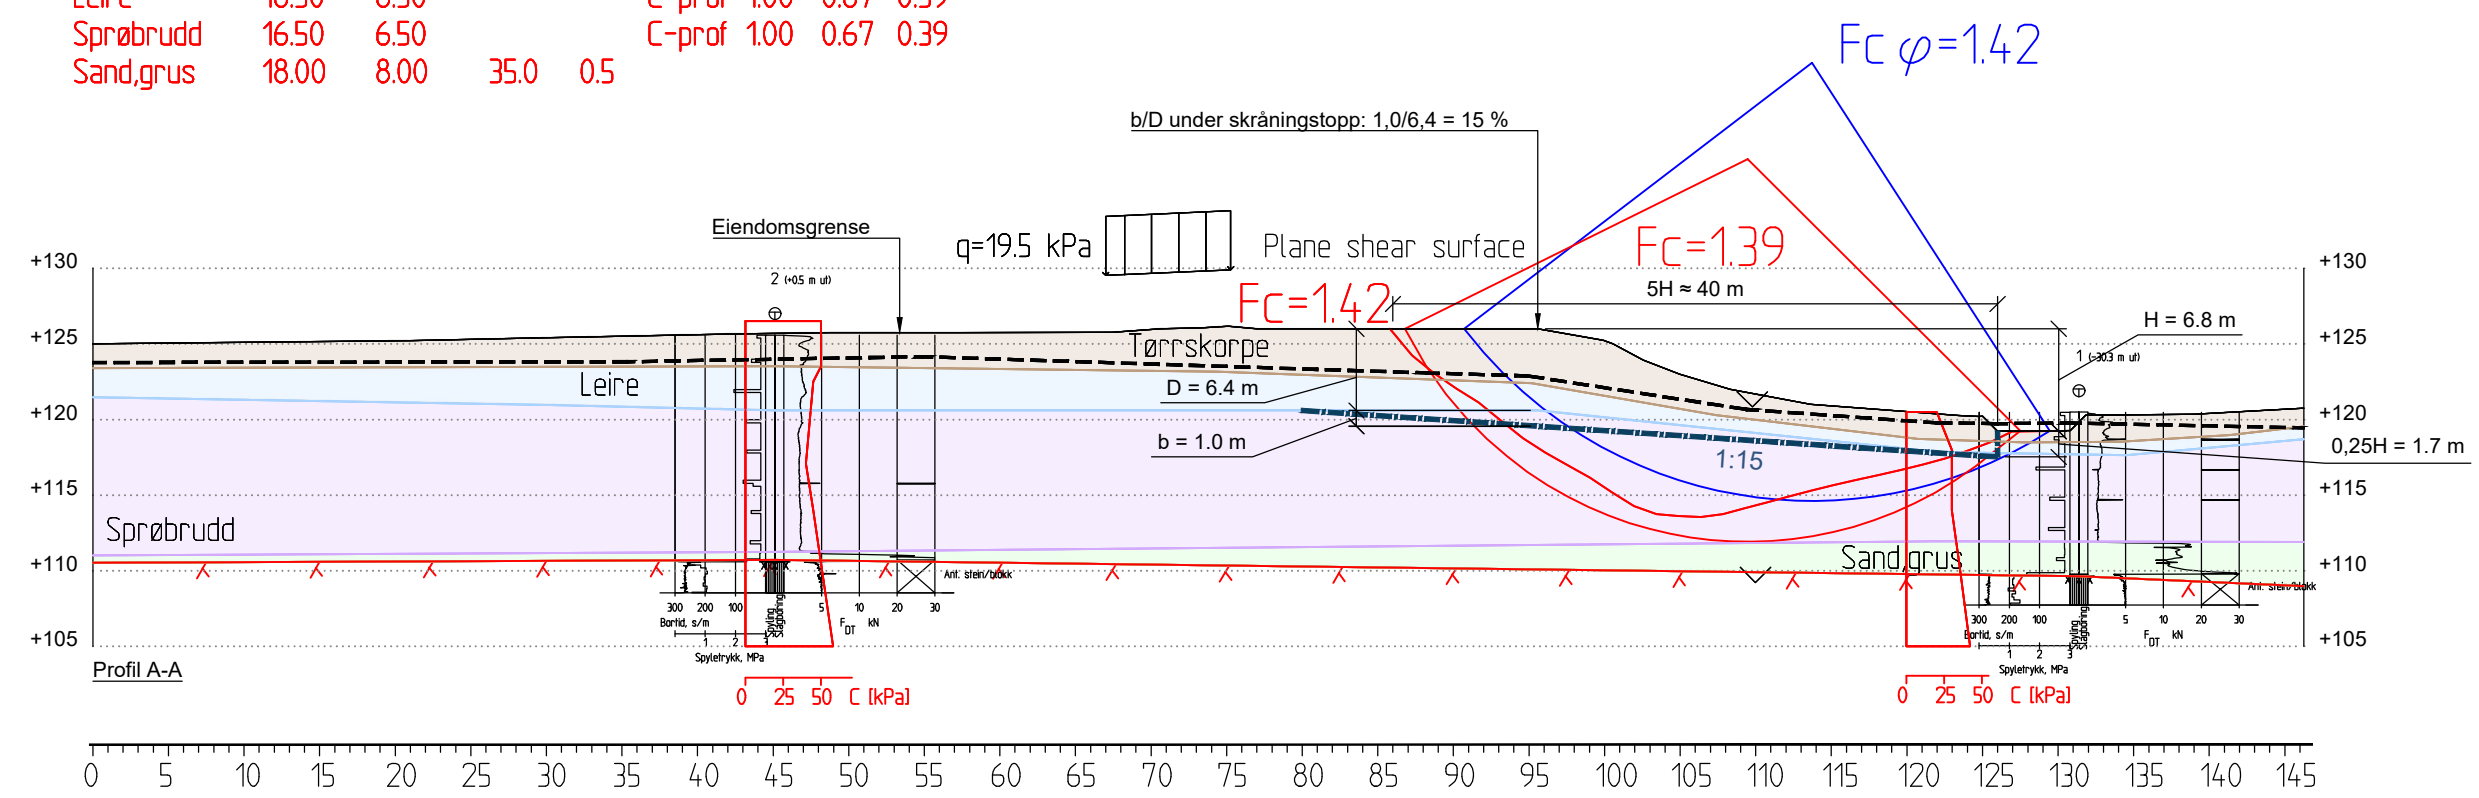
Tiltakshaver	AEVI Eiendom AS	Tegning nr.	N01E01
Oppdragsgiver	AEVI Eiendom AS	Prosjekt nr.	19323
Prosjekt	Reg.plan Ringneshagan og Rådyrveien, Løken	Format / Målestokk	A3 / 1:500
Tegningstittel	Profil A-A. Dagens situasjon	Status	Stabilitetsberegning

I profil A-A og A1-A1 er det kartlagt at andel sprøbruddmateriale (b/D-forholdet) ved skråningstopp er godt under 40 % selv med konservative antakelser om sprøbruddmaterialets utstrekning (antatt horisontal utstrekning mot skråningstopp fra utførte borpunkt). Dette tilsier at relevant skredmekanisme er rotasjonsskred.

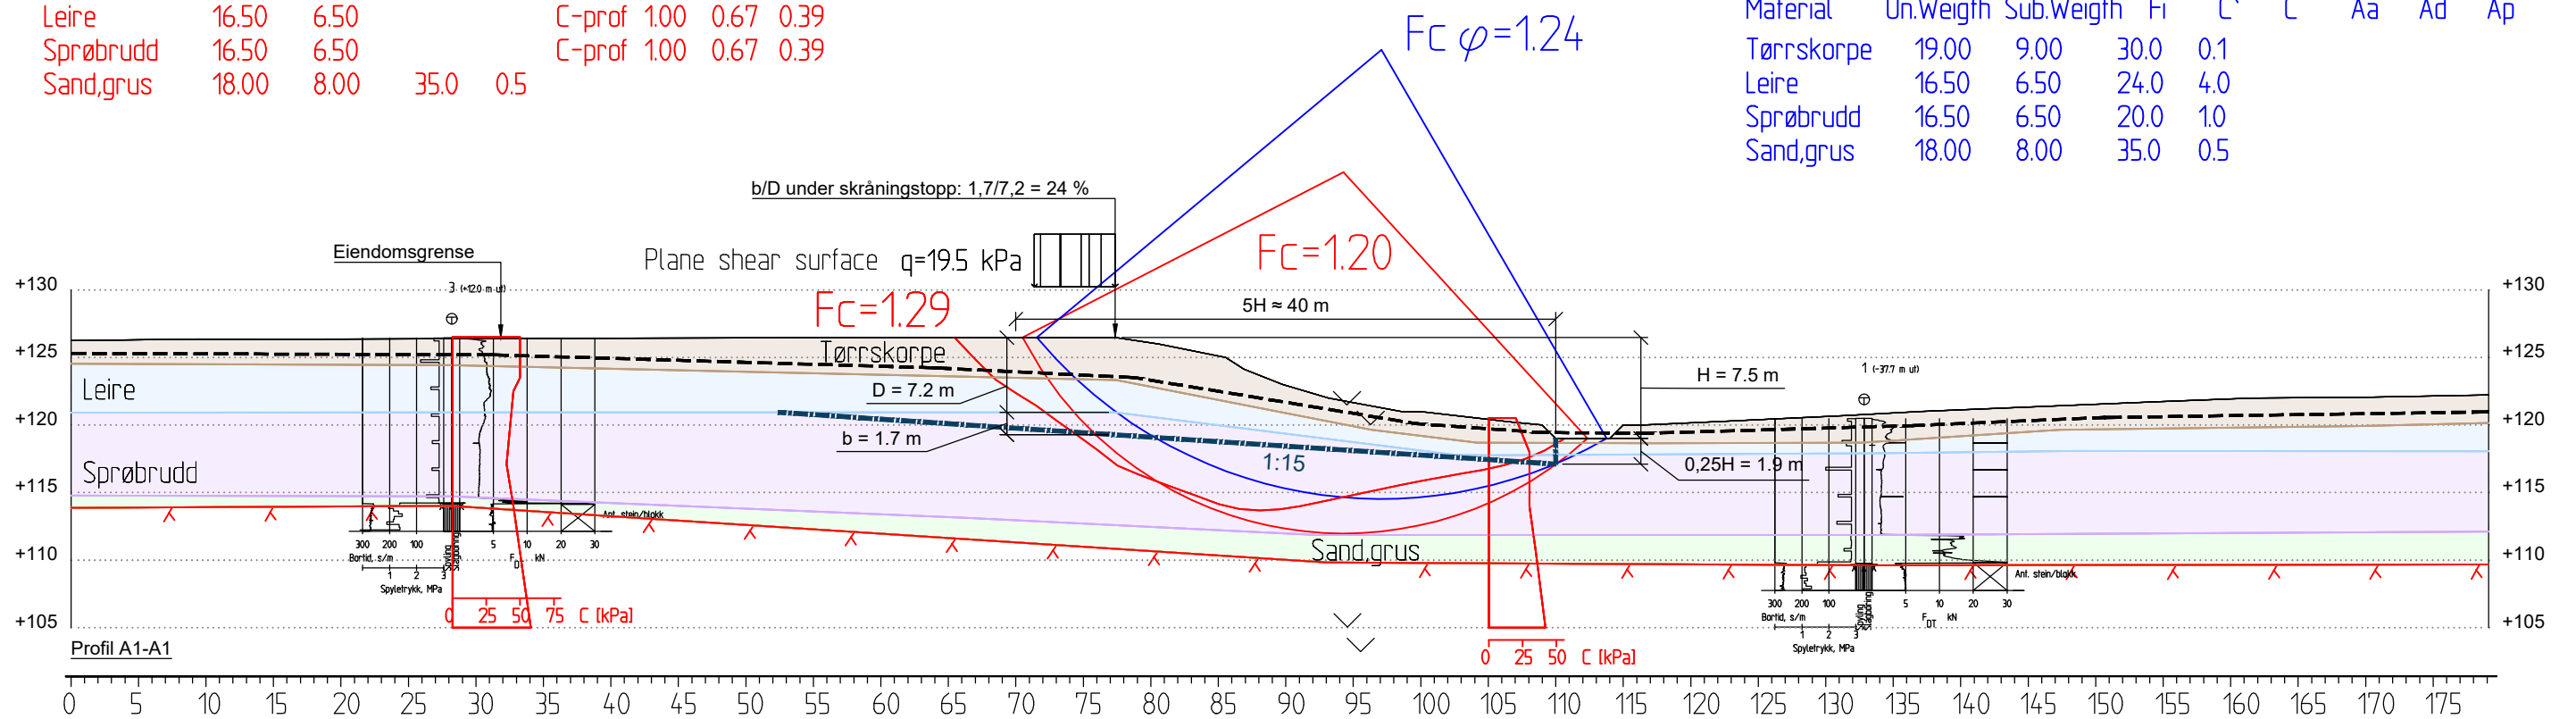
Tiltakshaver AEVI Eiendom AS	Tegning nr. N01E02
Oppdragsgiver AEVI Eiendom AS	Prosjekt nr. 19323
Prosjekt Reg.plan Ringneshagan og Rådyrveien, Løken	Format / Målestokk A3 / 1:500
Tegningstittel Profil A1-A1. Dagens situasjon	Status Stabilitetsberegning

- b/D-forholdet i mest kritiske profil A1-A1 er godt under grensen som er definert mellom rotasjonsskred og retrogressivt skred (24 % i profilet, 40 % er grensen)

Utførte stabilitetsberegninger for dagens situasjon viser at det er robusthet i det mest kritiske snittet (profil A1-A1), men siden det påvist erosjon i yttersvingen mot Sandumveien anbefales det å stanse dette ved å etablere en erosjonssikring. Dette er nærmere beskrevet i Norconsult sin rapport, se ref. [4]. En slik erosjonssikring vil som nevnt ikke være nødvendig for prosjektet i Rådyrveien og må derfor eventuelt utføres av andre.

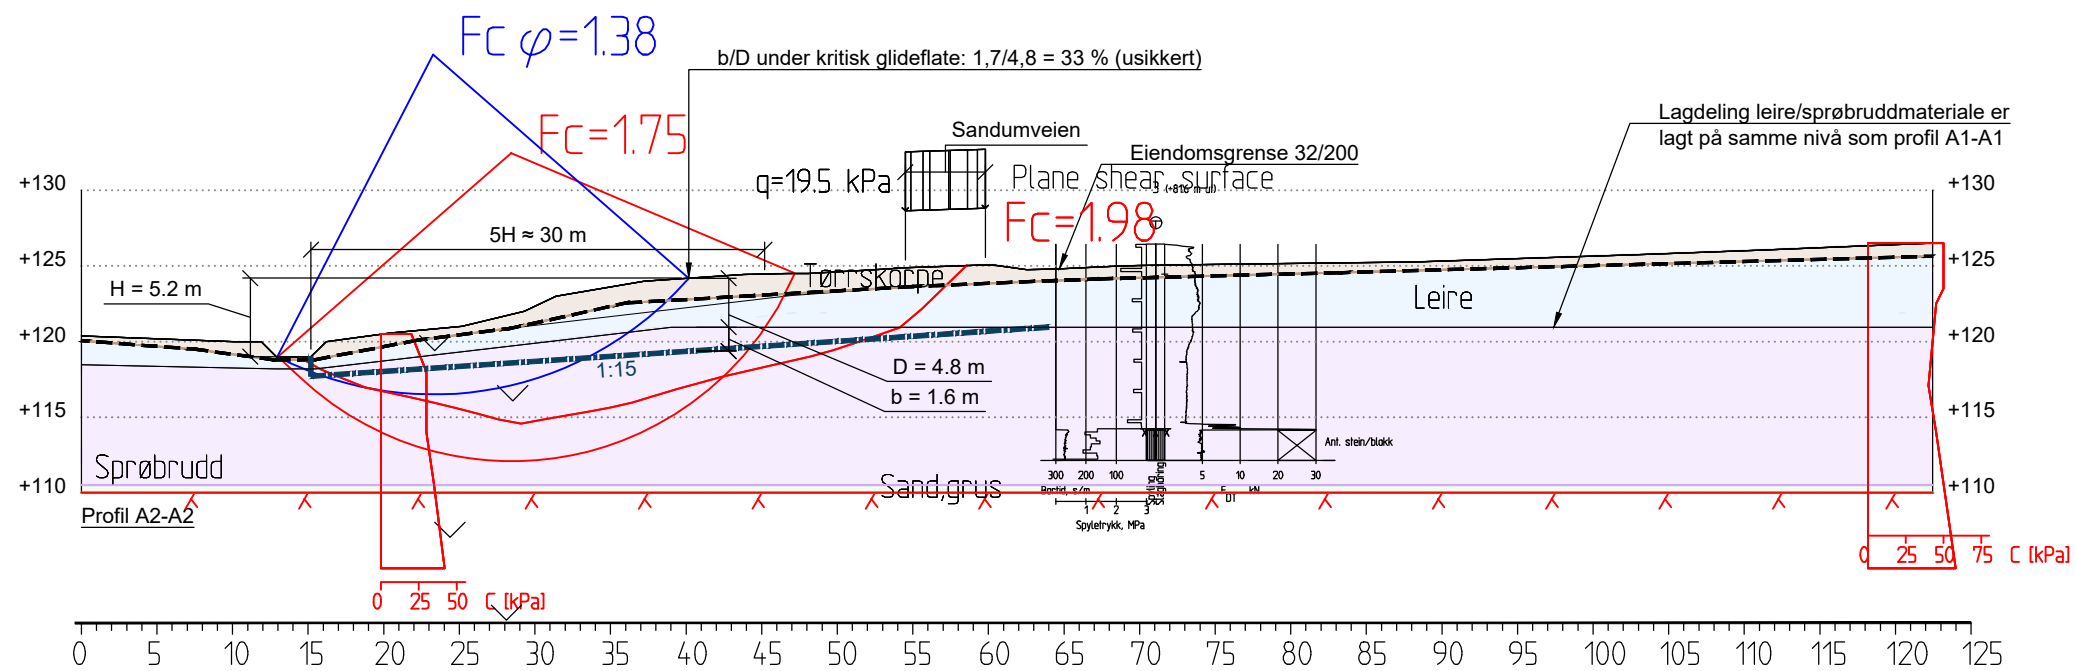
I profil A2-A2 er lagdeling ved skråningstopp basert på borpunkt 3 som er utført ca. 80 m fra profilet. I profilet er lagdelingen mellom leire/sprøbruddleire fra borpunkt 3 beholdt til tross for at borpunkt 3 er utført 1,5 m høyere enn terrenget i profilet, videre er lagdelingen trukket horisontalt ut mot skråningstopp et stykke forbi Sandumveien før det følger terrenget ned mot Prestelva. Mangel av grunnundersøkelser i dette området medfører at det er usikkerhet knyttet til lagdeling og beregnet b/D-forhold. b/D-forholdet ville vært større enn 40 % dersom lagdelingen i borpunkt 3 ligger horisontalt ut mot bakkant av kritisk glideflate. I profil A-A og A1-A1, hvor lagdelingen er mer sikker, tilsvarer andelen sprøbruddmateriale at relevant skredmekanisme er rotasjonsskred.

I profil A2-A2 er lagdelingen, og dermed b/D-forholdet, usikkert siden det ikke er utført grunnundersøkelser i dette området. Stabilitetsberegninger i dette profilet viser imidlertid at stabiliteten er langt mindre kritisk sammenlignet med profil A1-A1, siden høydeforskjellen er mindre og skråningen er slakere. I tillegg er det kartlagt at det er utført sikringstiltak i dette området etter utglidningen som skjedde i 2014.

- I profil A2-A2, hvor b/D-forholdet er usikkert, er stabilitetsforholdene langt mindre kritisk sammenlignet med kritiske snitt hvor b/D-forholdet er kartlagt til mindre enn 40%
