Områdestabilitetsvurdering iht. NVE-veileder 1/2019.

DSO Sandakerveien, Oslo

DSO Sandakerveien 24D, Oslo

19-0228

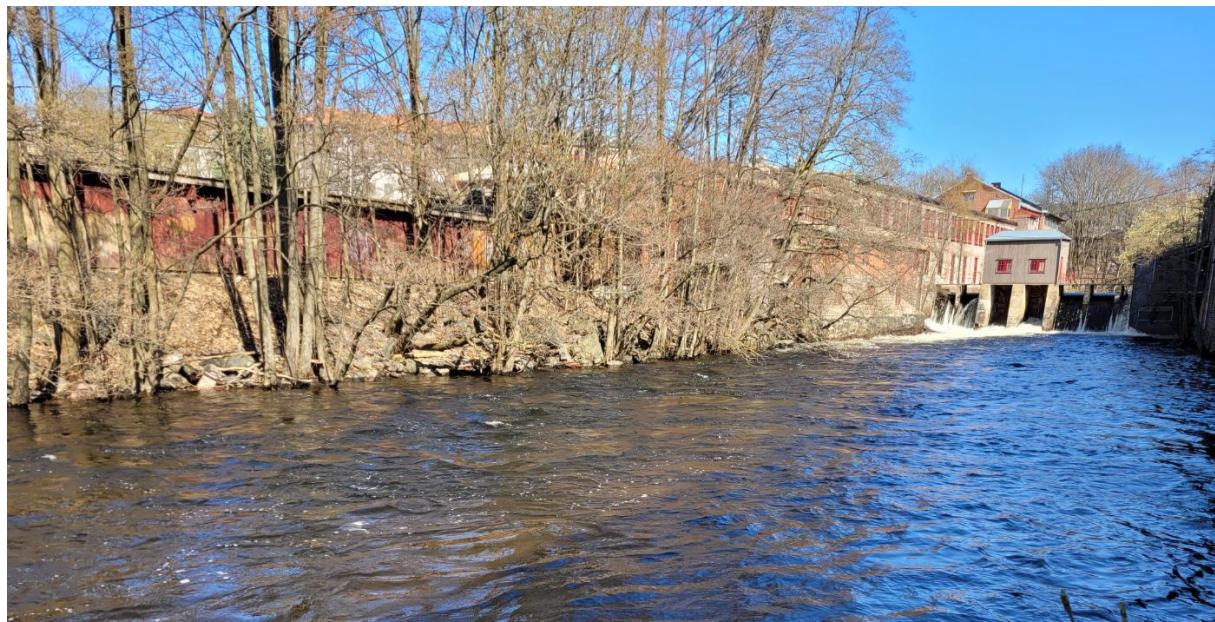
Befaring foretatt langs Akerselva den 20. april 2021 viser liten dybde til elven (antatt 1-3 meter). Den delen av elven som går langs planlagt skole viser ingen tegn til erosjon, da denne har naturlig erosjonsbeskyttelse med stein. Lenger ned (vest for Myra bro) så er elven erosjonssikret.

Figur 4.1: Akerselva langs planlagt skole.

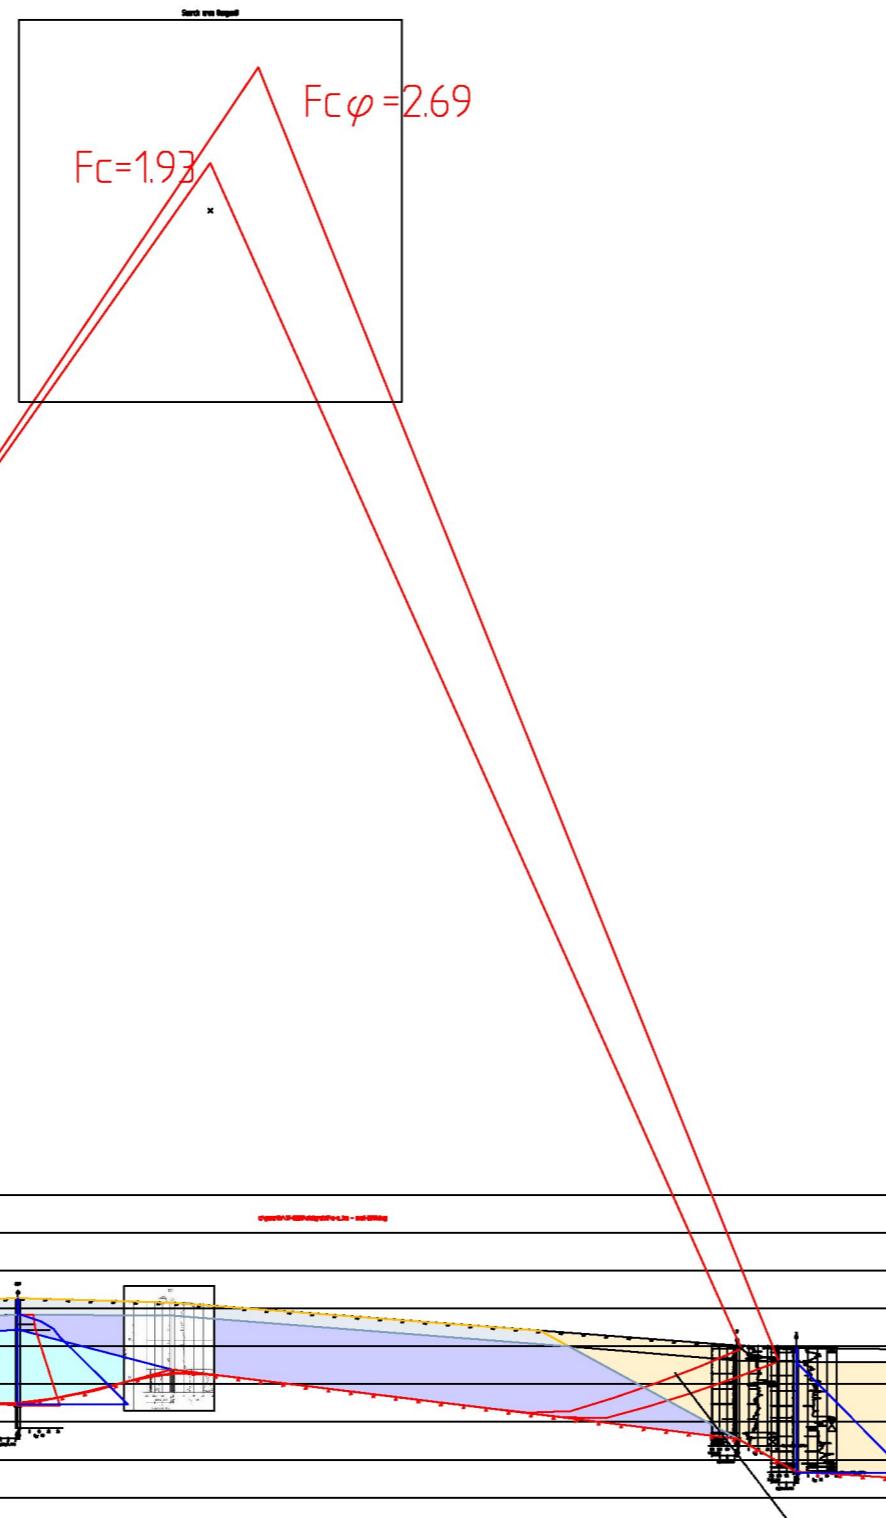
Bilagsnr.
E.1

utgangspunkt i graving ned til maksimalt én meter. Tilhørende stabilitetsberegninger er presentert i vedlegg E.1, og viser at stabiliteten er innenfor de gjeldende kravene i NVE-veilder 1/2019 for en bruddssirkel av denne utstrekningen, og det vurderes derfor til at graving ifb. fundamentering ikke vil forverre stabiliteten.

Tiltak i bunn av skråning som kan forverre stabiliteten er peleramming eller graving. Det antas at skolen vil fundamenteres med peler til berg. Med bakgrunn i dette bemerkes det at pelene må bores, ikke rammes, for å ivareta kravet om ikke-forverring.

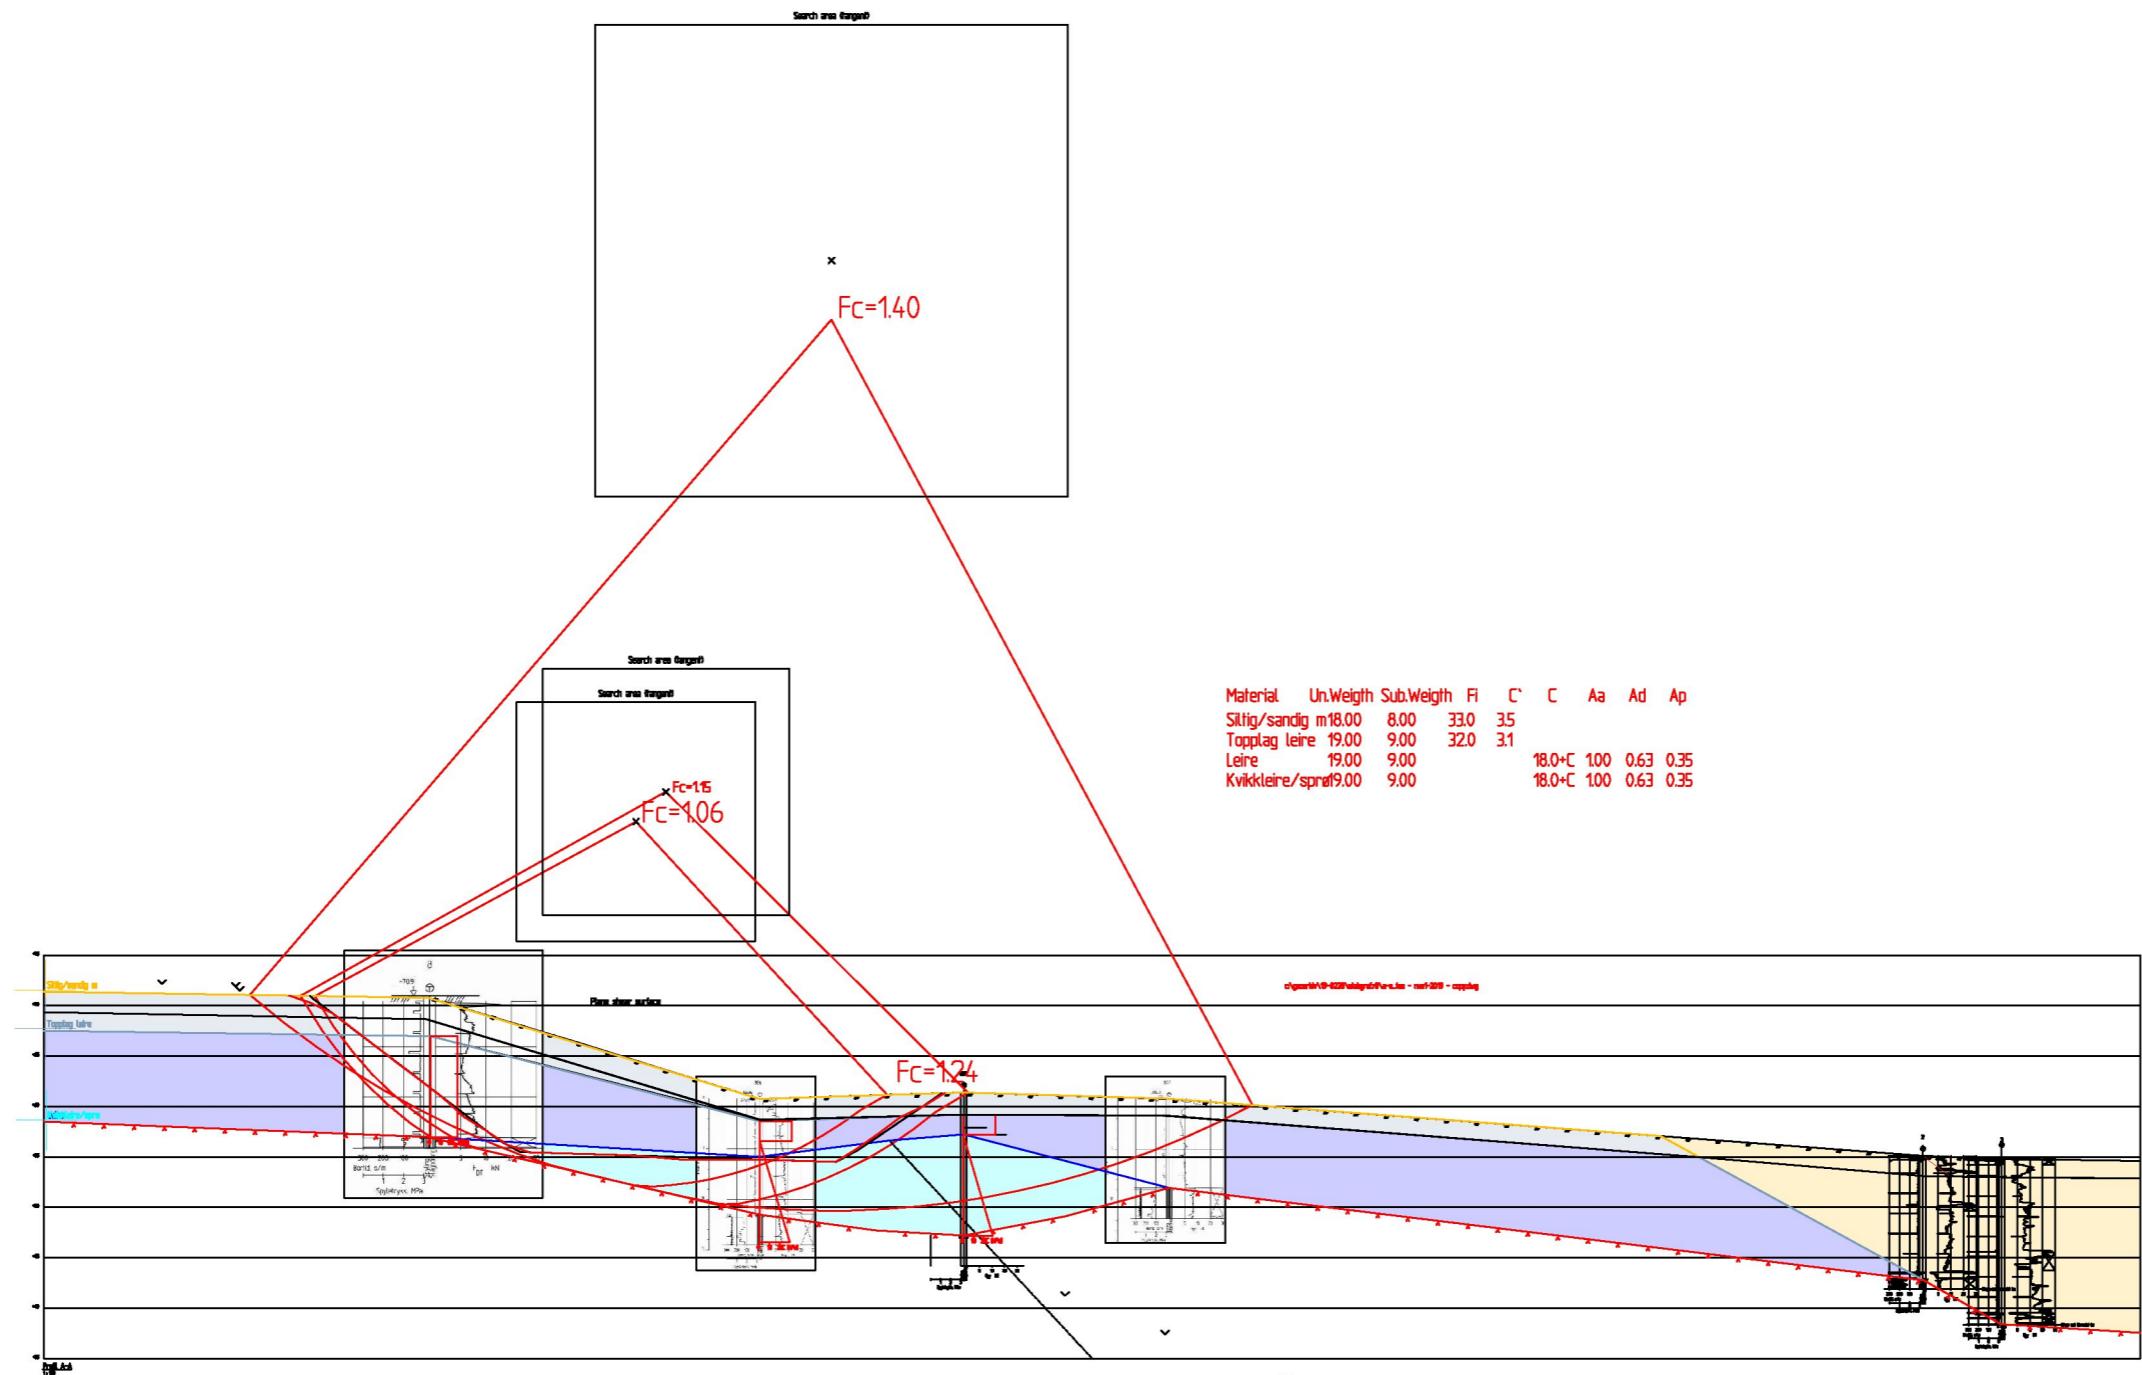
Vedal AS	Emne Stabilitetsanalyse - Totalspenning		A3
	Kundesaksnr.	Adresse Sandakerveien 24	Dato 20-05-21
DMR Miljø og Geoteknikk AS	DMR-saksnr. 19-0228	Gnr/bnr	Bilagsnr. F.1
	Utført av IHA	0 7,5 15 22,5 30 37,5 m Målestok 1:750

Resultatet av innledende stabilitetsberegninger for dagens tilstand er presentert i vedlegg F.1 og F.2. Utførte beregninger over kritisk snitt gir laveste sikkerhetsfaktor $F_{cu} = 1,06$ og $F_{c\phi} = 1,20$. Videre så viser vedlegg F.1 at stabiliteten heller ikke er tilfredsstillende for større bruddsirkler som, hvis det går ras i disse, vil påvirke skolens område, ref. /8/. Dette oppfyller ikke sikkerhetskrav slik at det må vises til forbedringstiltak.
