## ► Kartlegging for ytterligere reduksjon av aktsomhetsområder under marin grense i Ullensvang kommune

Vurdering av områdestabilitet iht. NVE veileder 1/2019.

Oppdragsnr.: 52408834 Dokumentnr.: 52408834-107-RIG-R02 Revisjon: J01 Dato: 2025-08-15

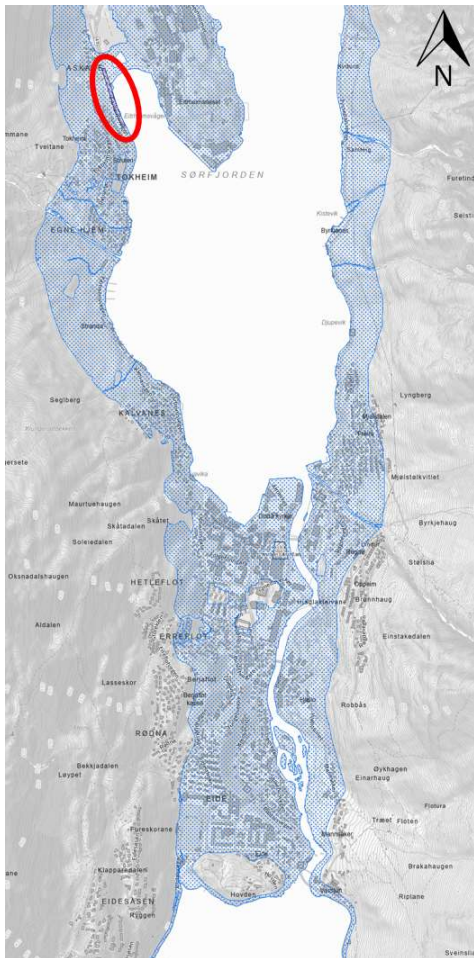
1,5 km lenger nord ved Eitrheimsvågen er det registrert kvikkeleiresone. Se Figur 3-1

Figur 3-1: Faresone for kvikkeleire markert med rød ring. Utsnitt fra NVE atlas [5]

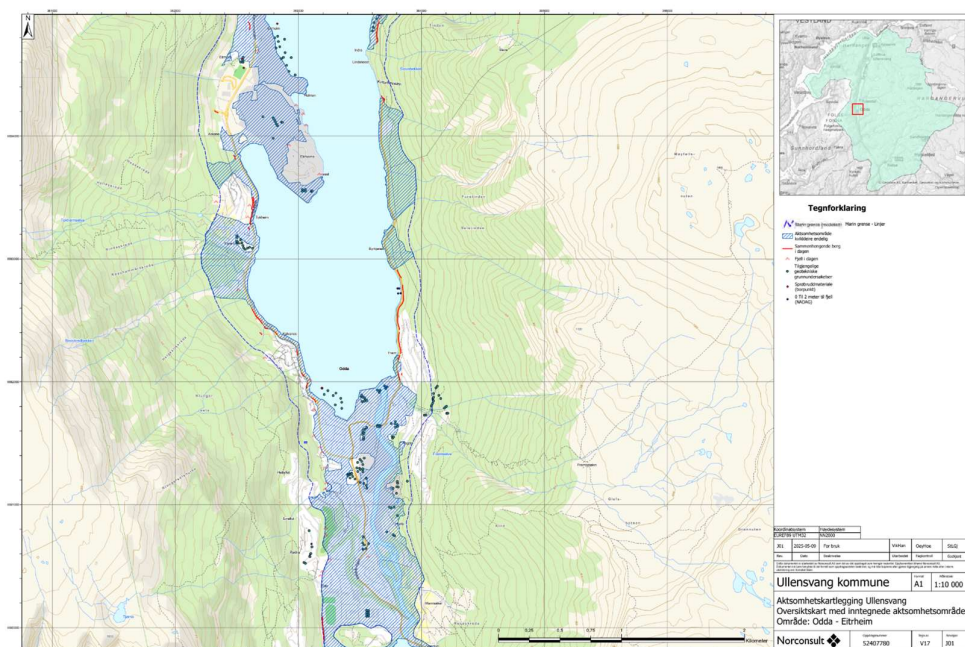
Aktsomhetskartet er oppdatert for å hensynta synlig berg i dagen registrert i arbeidet med revidering av aktsomhetskart for hele Ullensvang kommune. Utklipp fra oppdatert aktsomhetskart er vist på Figur 3-2

Figur 3-2: Aktsomhetskart over Odda utarbeidet av Norconsult basert på befaringer og tidligere grunnundersøkelser.

Områder som kan utelukkes basert på befaring og tidligere utførte grunnundersøkelser er utelukket i kartet på Figur 3-2.

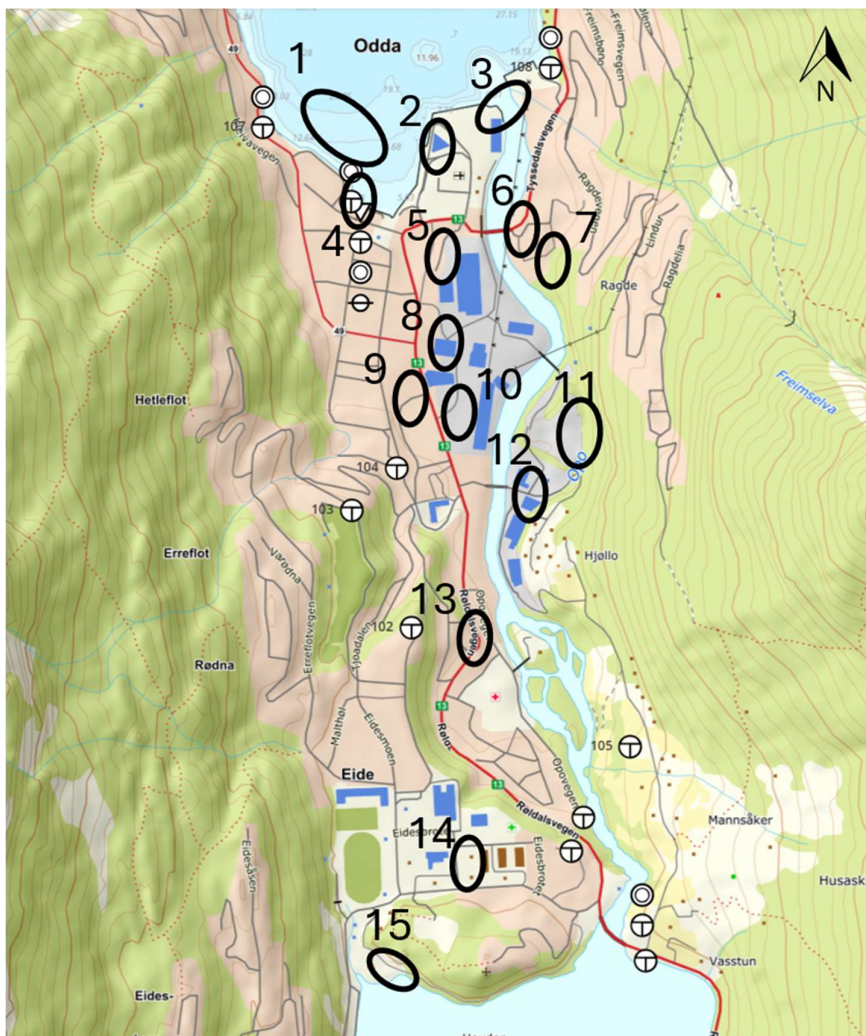
Figur 3-3 viser eksisterende grunnundersøkelser som er utgangspunktet for plassering av supplerende boringer. Supplerende boringer og eksisterende grunnlag dekker til sammen hele Odda sentrum. Med et unntak er det ikke påtruffet sprøbruddsmateriale.

Rapport 1, Flomsikring Opo og Sandvinsvatnet, er den eneste utførte grunnundersøkelsen som har påvist kvikkleire i Odda sentrum. Det er borpunktet lengst nordvest som har påtruffet sprøbruddsmateriale. Det er registrert svært bløte forhold. På totalsondering er nesten hele dybden boret tilnærmet uten motstand, noe som gjør den vanskelig å tolke lagdeling. Laboratorieundersøkelser utført på prøver fra 6-8m viser kvikkleire i et 10-15 cm tykt lag ca. 7,5m under havoverflaten. Resten av prøvene indikerer siltig, leirig sand med veldig lav styrke. Det er kun registrert sensitive masser i et punkt og i et svært tynt lag ved grunnundersøkelsene. Inne ved land har hverken andre eksisterende grunnlag eller supplerende boringer truffet sprøbruddsmateriale.

Figur 3-3: Eksisterende grunnlag markert med svarte nummererte ringer. Hvite symboler markerer planlagte supplerende boringer.

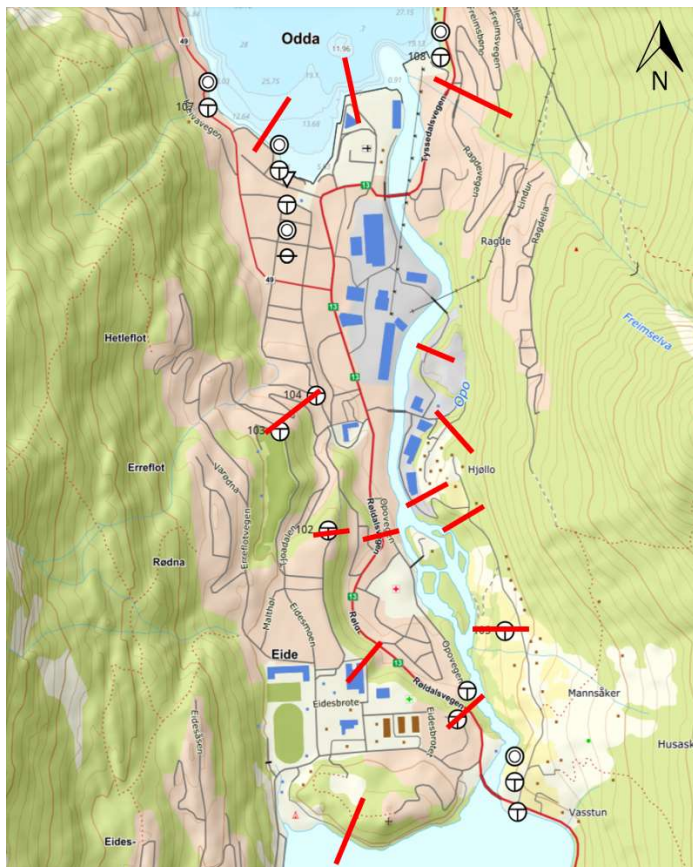
Terrenget i Odda er generelt terrassert og består av mange flater i ulike nivåer og skråninger. På Figur 3-4 er kritiske skråninger identifisert. Generelt er følgende skråninger er vurdert å være kritiske mht. områdeskredfare:

- Skråninger mot Sandvinsvatnet.
- Skråninger mot Opo fra begge sider.
- Terrasseskråninger i Odda sentrum.
- Skråninger mot sjøen i nord.

Figur 3-4: Identifiserte kritiske skråninger vist med røde streker. Borpunkter tegnet inn der det mangler grunnlag fra tidligere undersøkelser for vurdering.

Eksisterende grunnlag gir ikke grunn til å utelukke større areal fra det oppdaterte aktsomhetskartet. Prosedyren går videre til neste steg. Supplerende borpunkter er plassert for å avklare identifiserte kritiske skråninger der det ikke fra før finnes tilstrekkelig grunnlag.

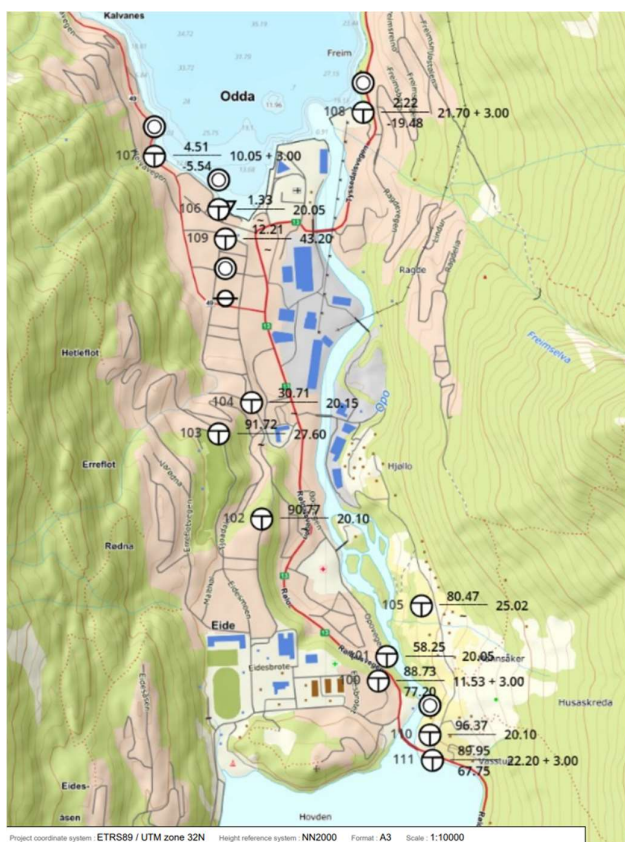
Norconsult Boretteknikk AS gjennomførte i uke 23 i 2025 geotekniske grunnundersøkelser i Odda sentrum. For fullstendige resultater fra grunnundersøkelsene henvises det til dokument 52408834-107-RIG-R01 *Områdekartlegging Odda sentrum, datarapport med vedlegg og tegninger* [2]. Det ble utført totalsonderinger i 12 punkt, samt tatt opp prøver fra grunnen i fem av punktene (106, 107, 108, 109 og 110), se Figur 3-5. Tre av totalsonderingene ble avsluttet i berg (100, 107 og 108), og det er ikke påtruffet sprøbruddmateriale i sonderingspunktene.

Figur 3-5: Oversikt over utførte grunnundersøkelser i Odda sentrum

Totalsondering i alle punkt utenom 109 indikerer friksjonsmasser i hele dybden. I punkt 109 er det i tillegg utført CPTU i dybde ca. 11-15m hvor totalsonderingen kan tyde på bløtere, mulig finkornige masser. CPTU viser imidlertid tilnærmet hydrostatisk poretrykksoppbygging og varierende friksjon som indikerer at det også i dette intervallet er friksjonsmasser.
