Geoteknisk notat -

NOT01 Vurdering av områdestabilitet

Prosjekt: **Klosterøya vest, Skien**

Dato: **25.01.2021**

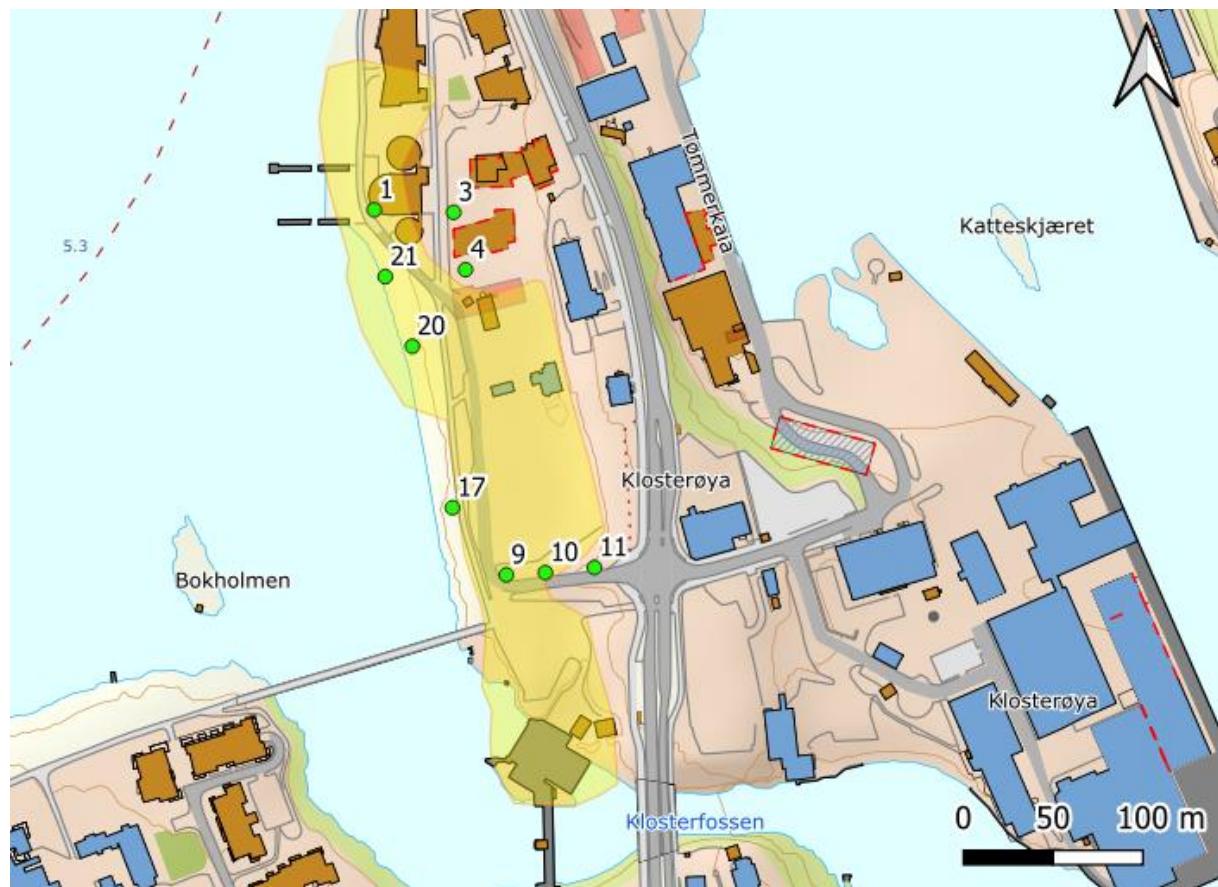
Figur 3.2: Løsneområde vist i gult sammen med relevante sonderinger.

En vurdering av løsneområde i øst og vest baseres på undersøkelser gjengitt i datarapport, ref. /1/, og befaring gjengitt i avsnitt 2.1. Basert på den antatte plasseringen til sprøbruddleiren fra grunnundersøkelsene (vedlegg B.1-B.6 i datarapport, ref. /1/) så avgrenses løsneområdet i øst til berget øst på eiendommen (markert i Figur 2.1). I vest er det tatt tre borer utenfor eiendommen. Én av disse (sondering 21 i nordvest) viser sannsynlig sprøbruddleire, mens spørbruddleire ikke kan utelukkes i en annen (sondering 20 i vest). Løsneområdet strekker seg derfor ned til Hjellevannet i dette området. I boring 17 vest er det ingen tegn til sprøbruddleire.

Det er tidligere utført grunnundersøkelser i nordvest tilhørende byggetrinn 3, ref. /9/. Det er ikke påvist sprøbrudd- eller kvikkleire i samtlige prøveserier rett nord for tiltaksområdet (prøve nr. 3 og 4), men én prøveserie i nordvest (prøve nr. 1) er det funnet kvikk- og sprøbruddleire fra en dybde på 13 meter (kote -6,1) og ned til avsluttet sondering ved en dybde på 20 meter (kote -13,1). Dette er under topografisk lavpunkt, slik at det vurderes til at et løsneområde ikke vil berøre dette området. Videre er terrenget slakere enn 1:20 mot nord langs østsiden av tiltaksområdet. Løsneområde i nordgående retning avgrenses slik det er vist i Figur 3.2.

Mottatt rapport fra oppdragsgiver, ref./8/, viser grunnforholdene i sør. Sondering nr. 11 viser til grove masser ned til fjell, mens sonderinger 9 og 10 viser mulig sprøbruddleire fra under topplaget og ned til fjell.

En illustrasjon er vist i figuren nedenfor, der løsneområde er vist i gult. For en mer nøyaktig avgrensning av løsneområde mot sør anbefales det supplerende grunnundersøkelser i regi av kommunen/NVE. Sikkerhetsfaktoren er vurdert langs tre kritiske snitt på tiltaksområdet. Det vurderes til at terreng nord og sør for tiltaksområdet er gunstigere enn på tiltaksområdet slik at sikkerhetsfaktor antas å oppfylle kriteriene.

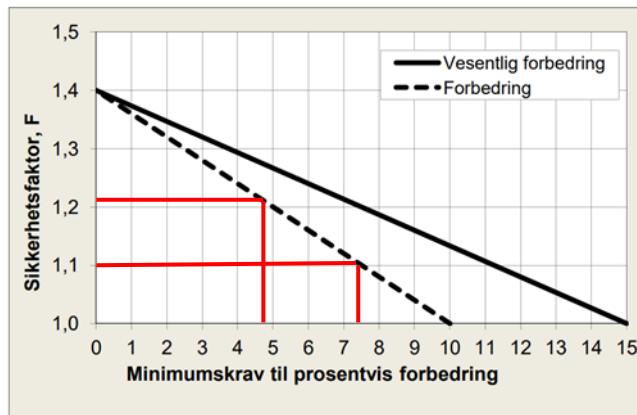
Figur 3.3: Krav til prosentvis forbedring.

Basert på oppnådd sikkerhetsfaktor i beregningene vises det til at denne ikke er tilfredsstillende langs snitt A-A (vedlegg A.1). Veileder 7/2014, ref. /2/, stiller krav for forbedring hvis sikkerhetsfaktoren er lavere enn 1,4 for lav og middels faregrad i tiltakskategori K4. Dette er tilfellet for profil A-A hvor oppnådd sikkerhetsfaktor er på henholdsvis $F = 1,21$ i totalspenningsbasis og $1,10$ i effektivspenningsbasis.

Figur 3.3 viser minimumskrav til prosentvis forbedring etter endringer i terrenget.

Sikkerhetsfaktor for snitt A-A' er $F = 1,21$ og ifølge Figur 3.3 innebærer det en forbedring på 5,0 %. Dette betyr at ny sikkerhetsfaktor må være:

I effektivspenningsbasis er sikkerhetsfaktor for snitt A-A' lik 1,10 og ifølge Figur 3.3 ligger minimumskravet for forbedring på 7,5 %. Dette betyr at ny sikkerhetsfaktor må være:

Eksisterende GS-vei i topp av skråning tilskir at avlastning bør utføres ved masseutskifting, eventuelt en kombinasjon av masseutskifting og avgraving. Nye stabilitetsberegninger er utført med følgende parametere (lettklinker):

Beregningene etter avlastning er presentert i vedlegg E.1 og E.2. Disse gir en ny sikkerhetsfaktor på 1,33 i totalspenningsbasis og 1,20 i effektivspenningsbasis. Effektivspenningsbasis er styrende og våre beregninger viser at dette tilsvarer masseutskifting med en høyde på 2,0 meter og med en bredde på 7,9 meter. Berørt areal i topp av skråning er 806 m². Dette innebærer at ca. 1 600 m³ må masseutskiftes. Tiltaket er presentert i vedlegg E.1 og E.2.

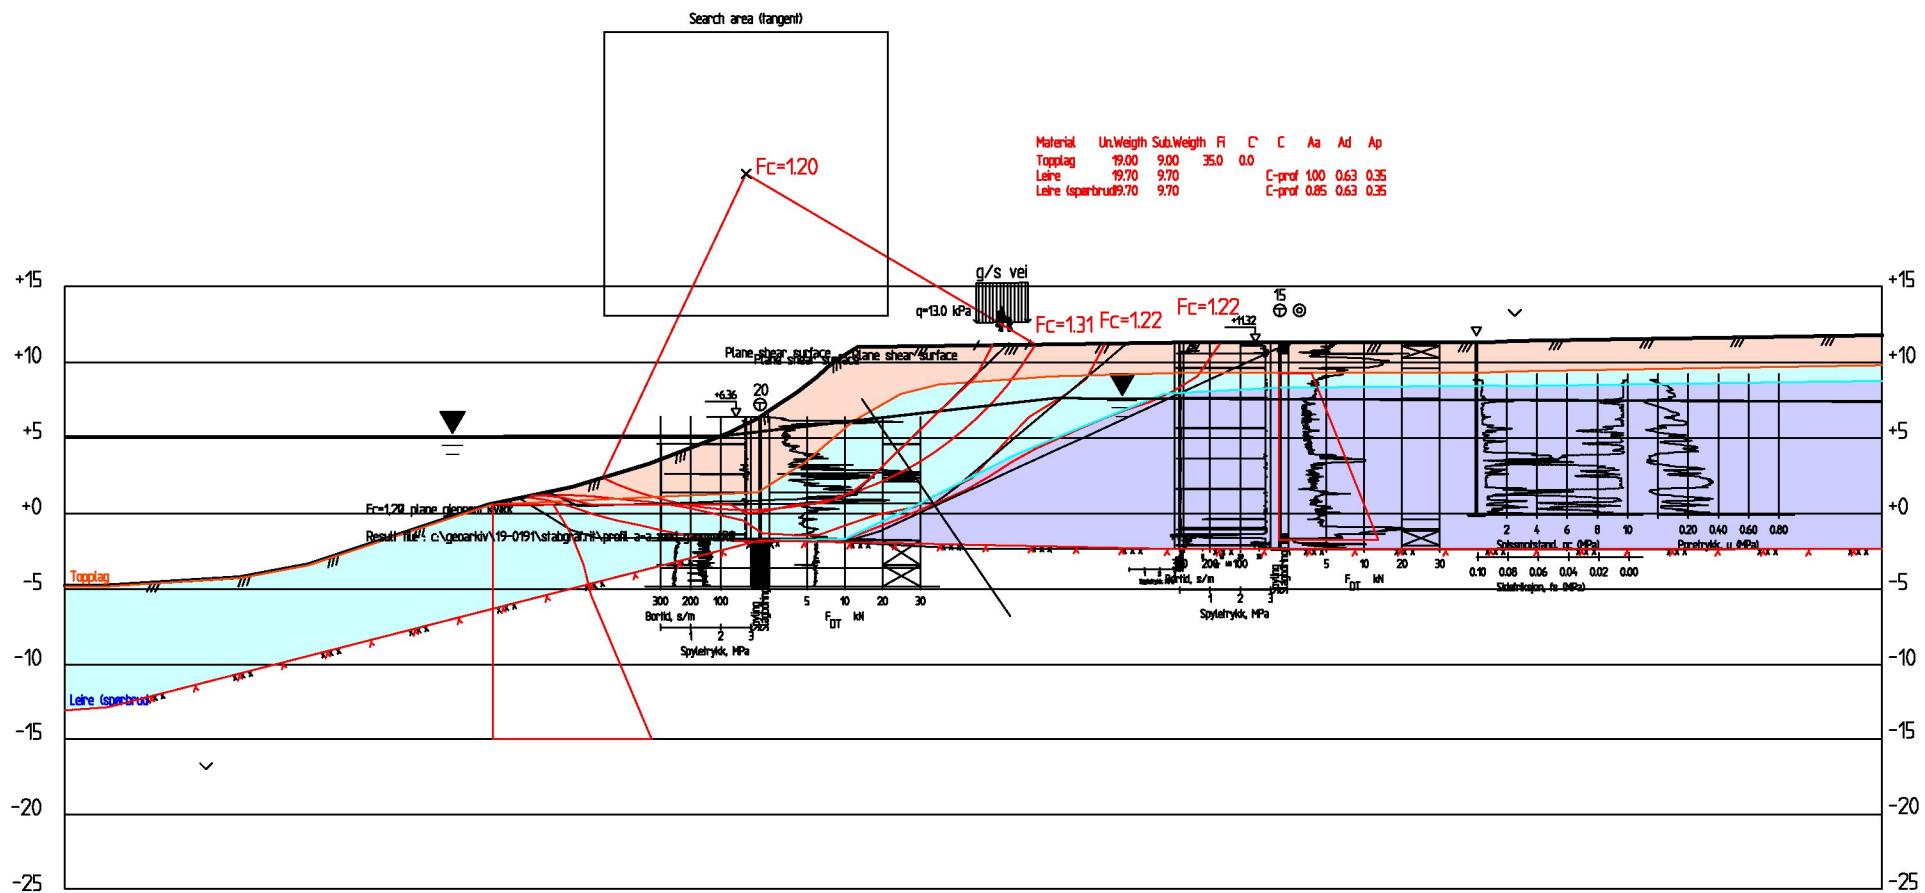
Profil A-A

Resultatet av stabilitetsberegningene er presentert i vedlegg B.1-B.8. For stabilitetsanalysene utførte beregninger over tre snitt gir en sikkerhetsfaktor $F = 1,21, 1,58$ og $1,78$ for totalspenningsanalyse og tilsvarende $F = 1,10, 1,73$ og $1,44$ for effektivspenningsanalyse.
