TIL: Trysilhus Buskerud AS  
v/Cathrine Heneide

Dato: 25.03.2022  
Dokumentnr: 114177n2 rev. A  
Prosjekt: 112728  
Utarbeidet av: Jon Adersen Gulbrandsen  
Kontrollert av: Geir Solheim

## **Drammen. Buskerudveien 210** **Områdestabilitet**

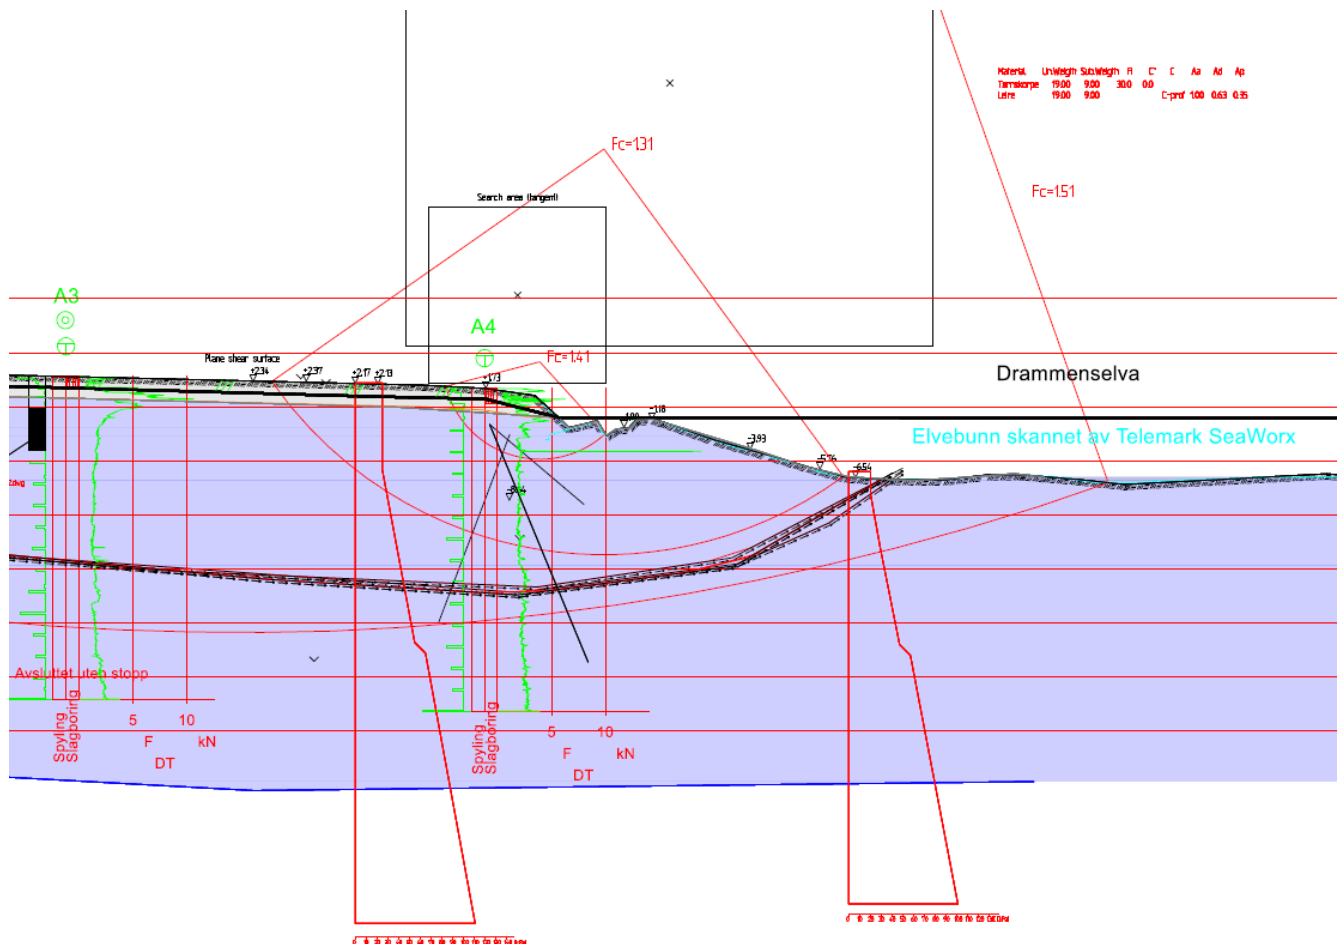
Figur 14. Beregning 2021\_114177\_profil\_A-A\_2 (glidesirkler i elvekanten).

Beregningen viser sikkerhet på  $F=1,3$  for kritisk glidesirkel i elvekanten.

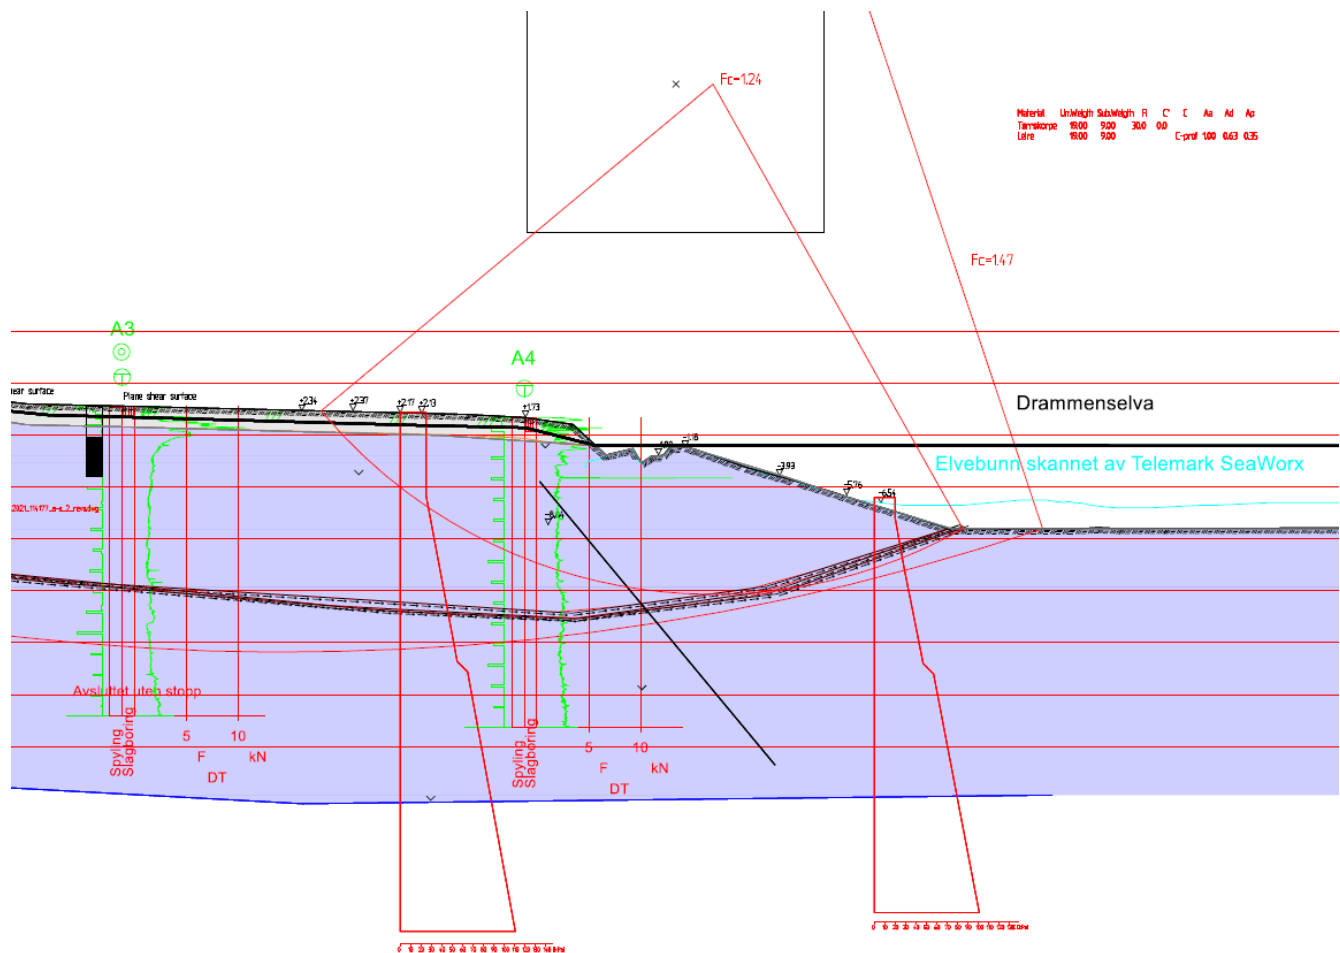
Figur 15. Beregning 2021\_114177\_profil\_A-A\_2\_revA\_sens (både lange og korte glidesirkler).

Beregninger sikker sikkerhet for en kritisk glidesirkel i elvekanten på  $F=1,24$ , dvs. en reduksjon på ca. 5% ift. beregning på figur 14. Lange glidesirkler viser marginal reduksjon.

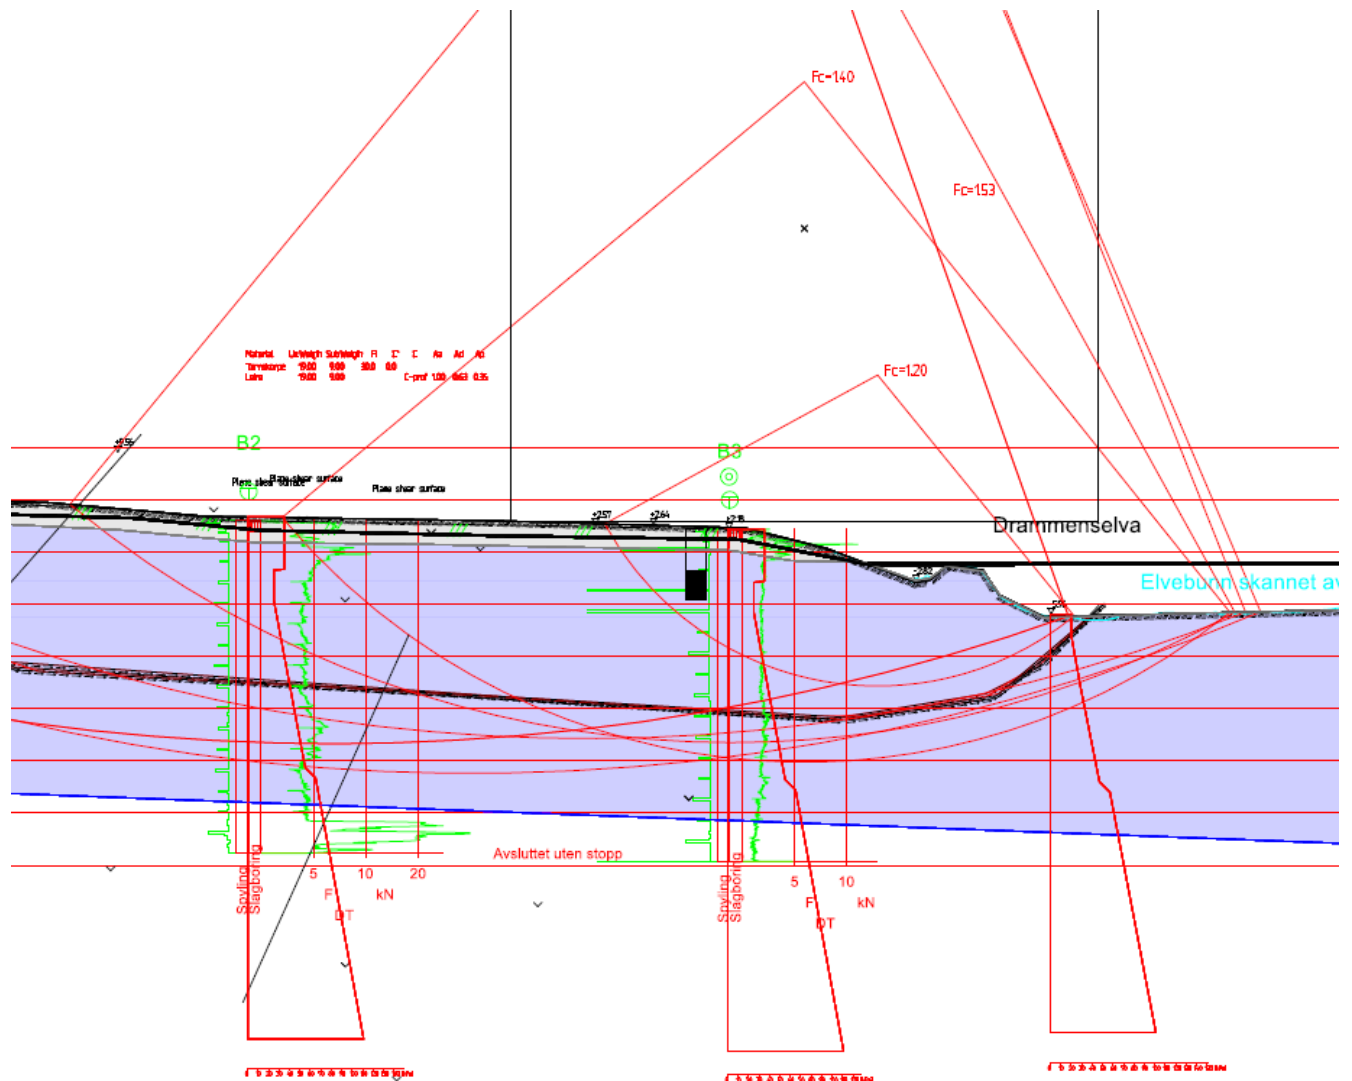
Figur 16. Beregning 2021\_114177\_profil\_B-B\_2 (glidesirkler i elvekanten).

Beregningen viser sikkerhet på  $F=1,2$  for kritisk glidesirkel i elvekanten.

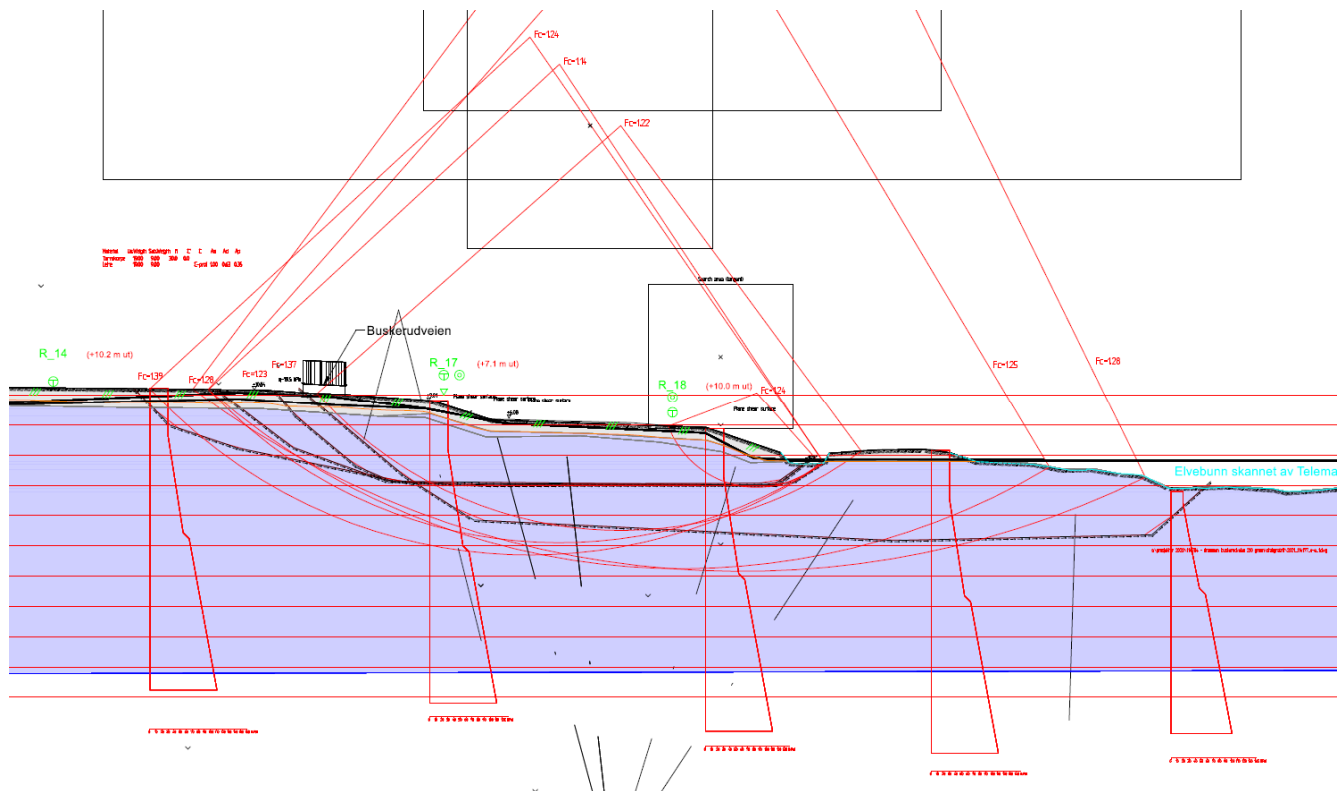
Figur 17. Beregning 2021\_114177\_profil\_E-E\_1.

Beregningen viser tilfredsstillende sikkerhet på ca.  $F=1,2$  for en lokalglidesirkel i vannkanten.

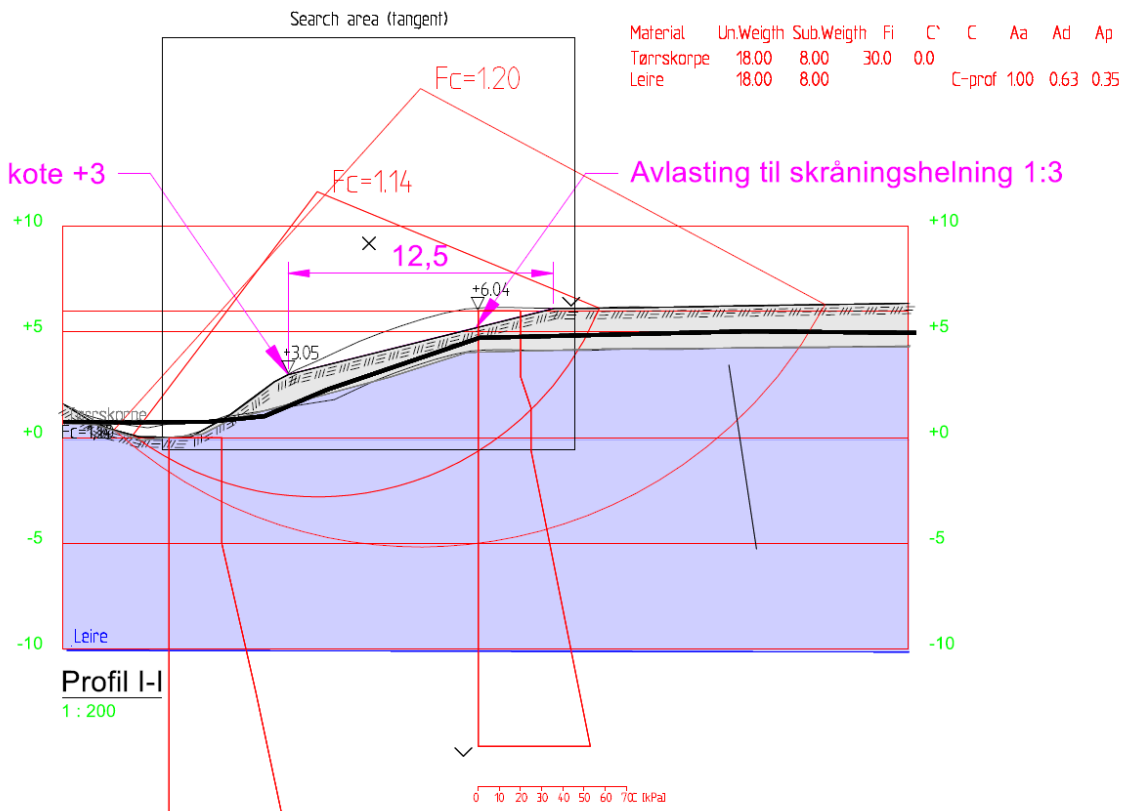
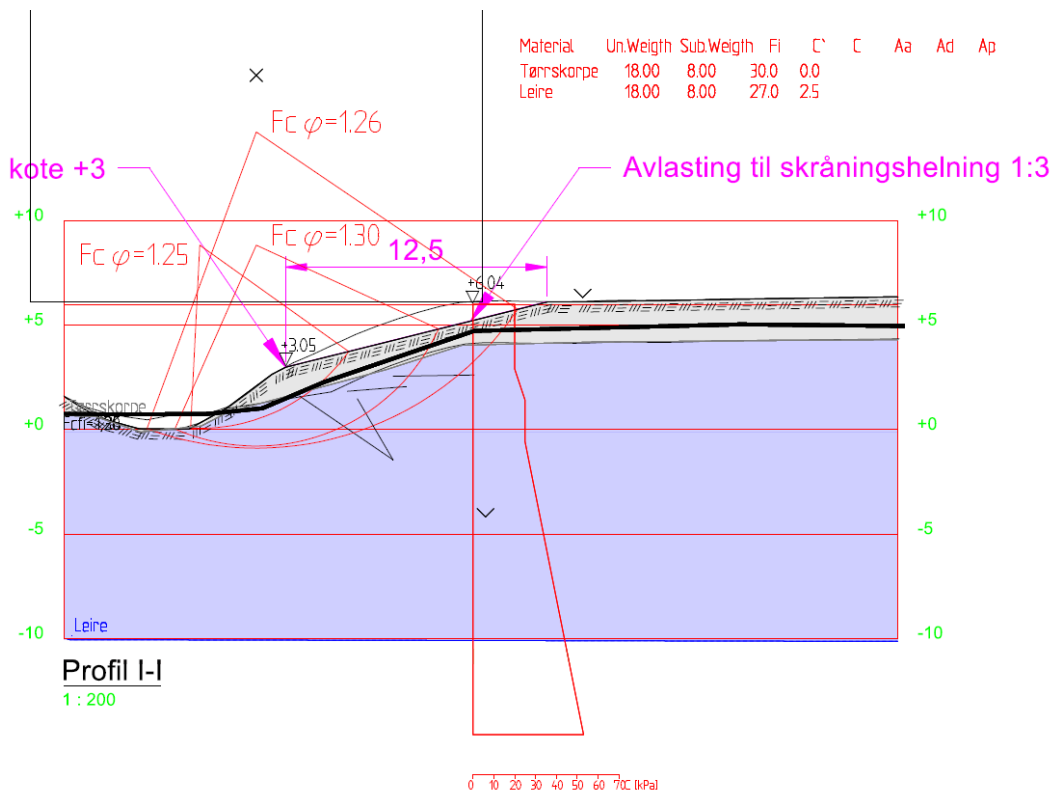
Figur 21 og 22 nedenfor viser glidesirkler av prosjektert avlastning/utslaking i øvre del av skråningen (markert med turkis stiplet omriss). Figurene viser hhv. udrenert kortidstilstand og drenert langtidstilstand.

Beregninger viser tilfredsstillende sikkerhet med god margin og oppfyller krav til prosentvis forbedring iht. NVE veileder 1/2019.

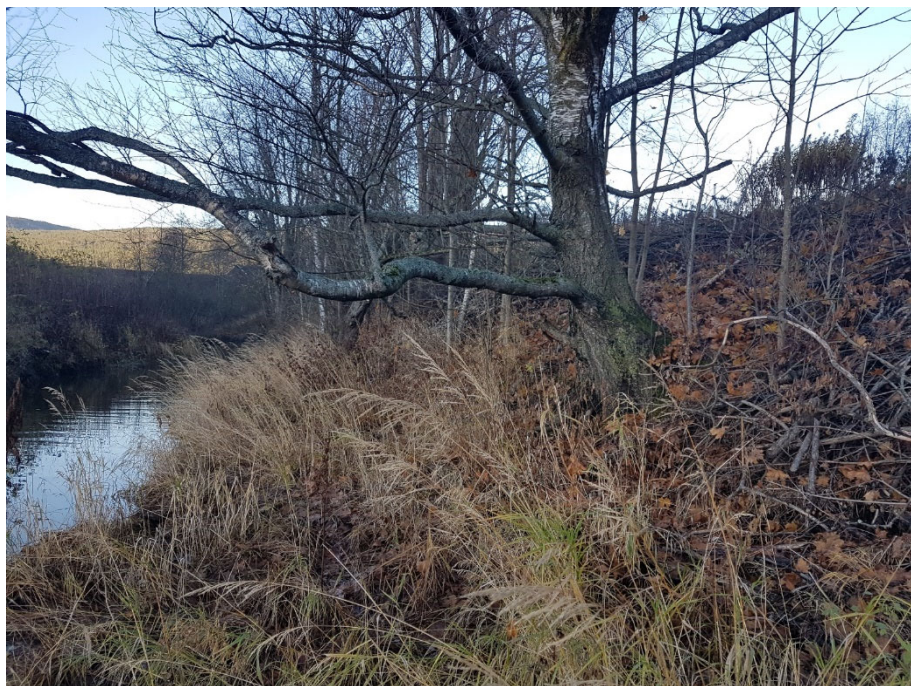
*Figur 13. Bilde 1.*

*Bekken synes relativt dyp på dette siste strekket ut mot Drammenselva. Stilleflytende. Rett strekning og ingen graving i sidekanter. Ikke svinger hvor det graver.*

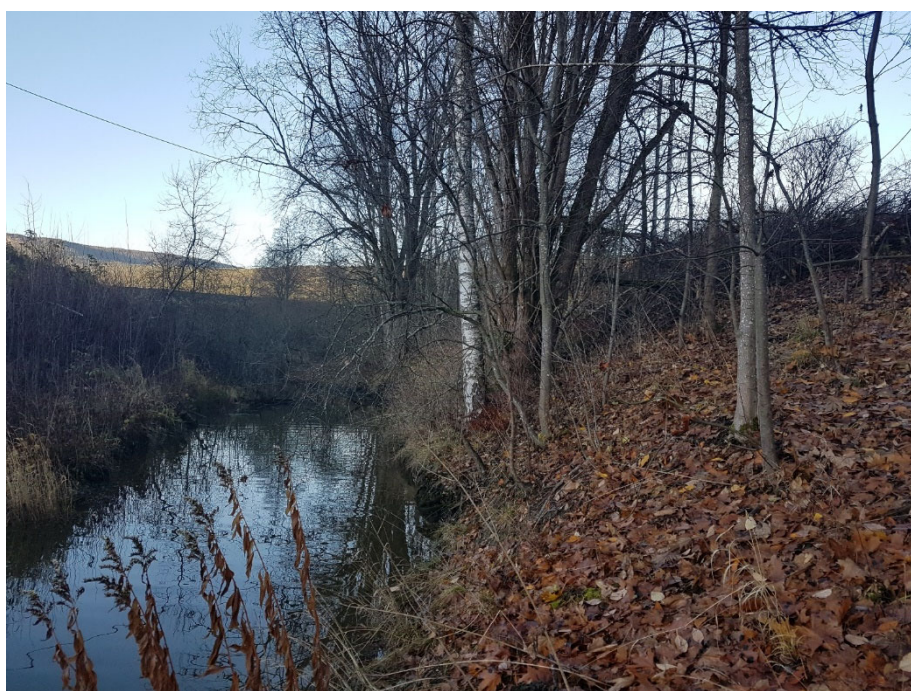
*Figur 14. Bilde 2.*

*Egentlig helt det samme som bilde 1. Noe brattere i skråningen her. Hageavfall på toppen. Kan se ut på bildet som om bekken graver noe nedenfor bjørka, men det er ikke tilfellet.*

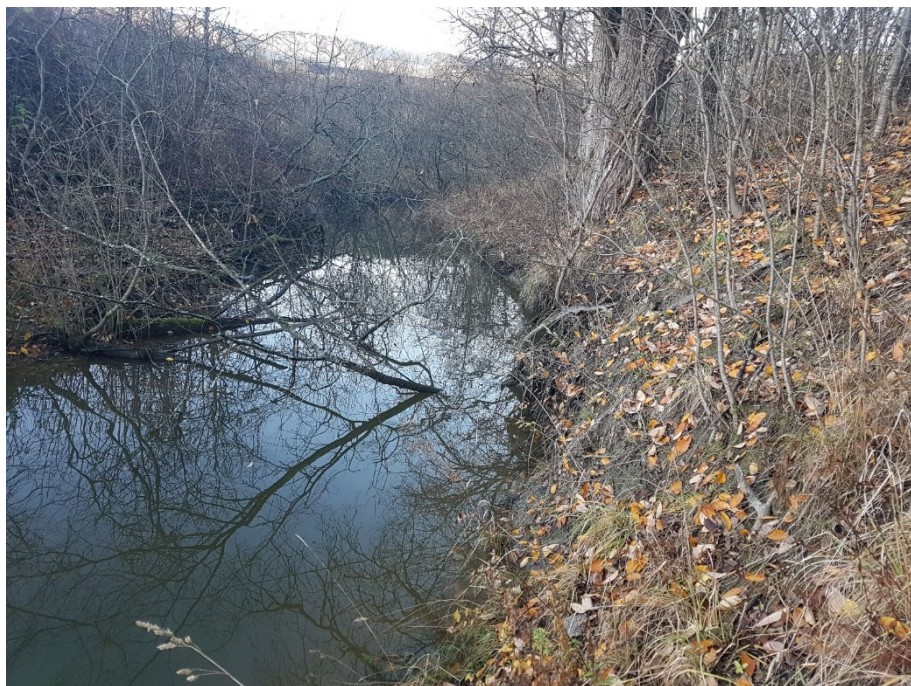
*Figur 15. Bilde 3.*

*Stort lauvtre står helt i bekkanten. Helt rett. Ikke sig i skråning eller tegn på deformasjoner. Røttene står helt ned i bekken.*

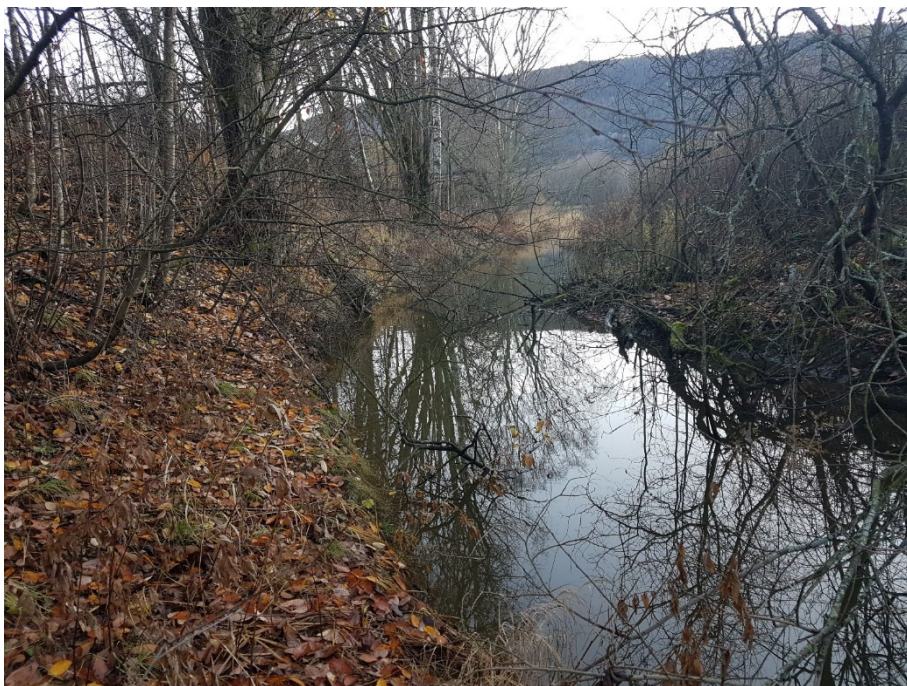
*Figur 16. Bilde 4.*

*Samme som bilde 1-3, men har snudd meg mot utløpet og ser tilbake langs hele strekket. Bekkekantene står meget bra selv om skråningen er relativt bratt.*

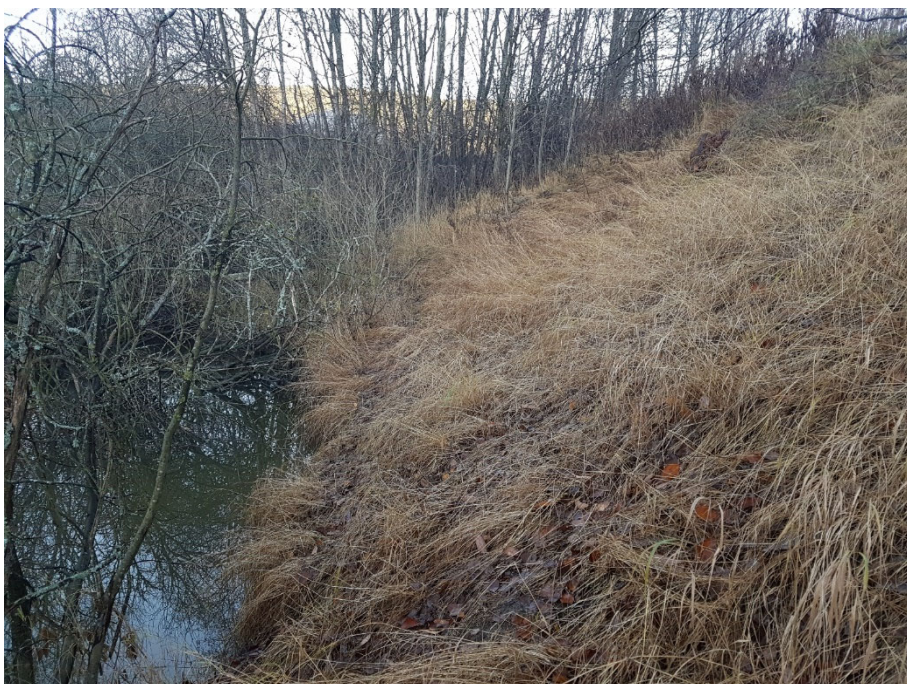
*Figur 17. Bilde 5.*

*Gressbakke helt ned til bekken.  
Ingen erosjon eller tegn på sig.*

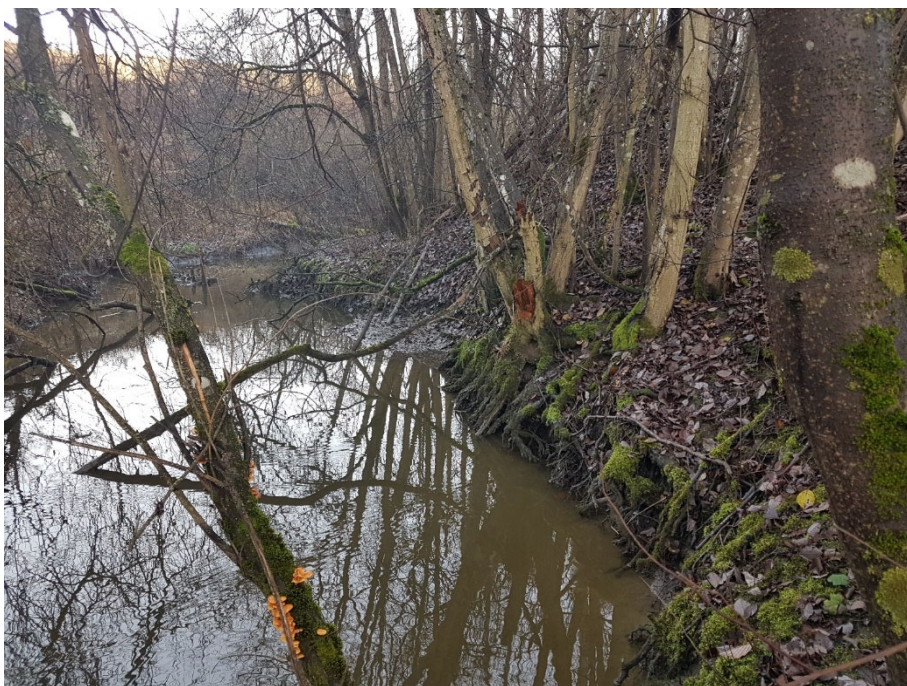
Figur 18. Bilde 6.

*Røttene på trær står helt ned i elva. Noe små lokale sår i vannkanten men ingen erosjon av betydning. Ingen trær har veltet eller står utover elva. Tyder på at elvekanten står i ro.*

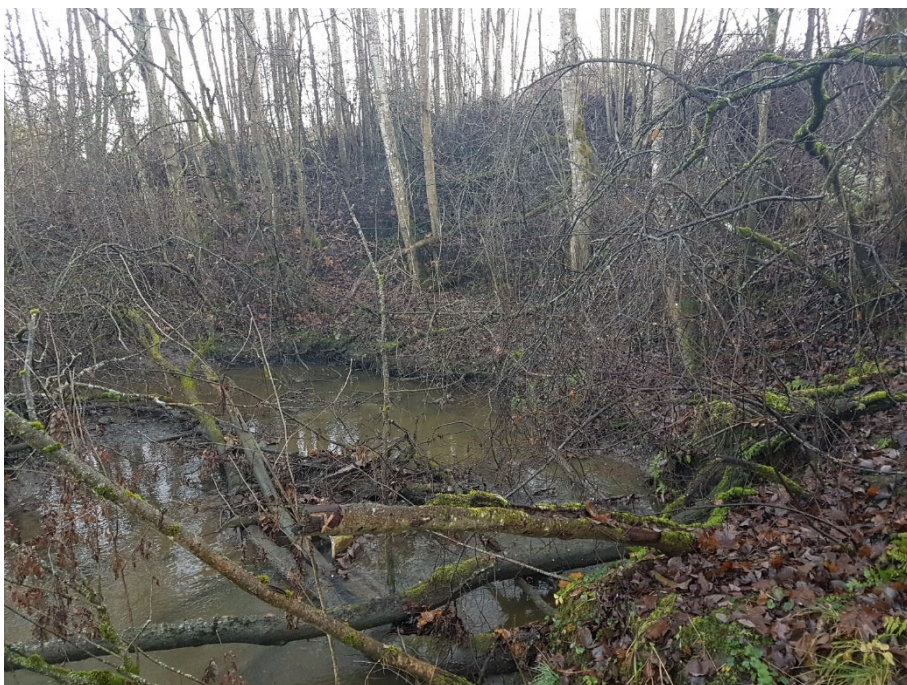
Figur 19. Bilde 7.

*Samme som bilde 6. Vegetasjon helt ned i skråningen. Står bra.*

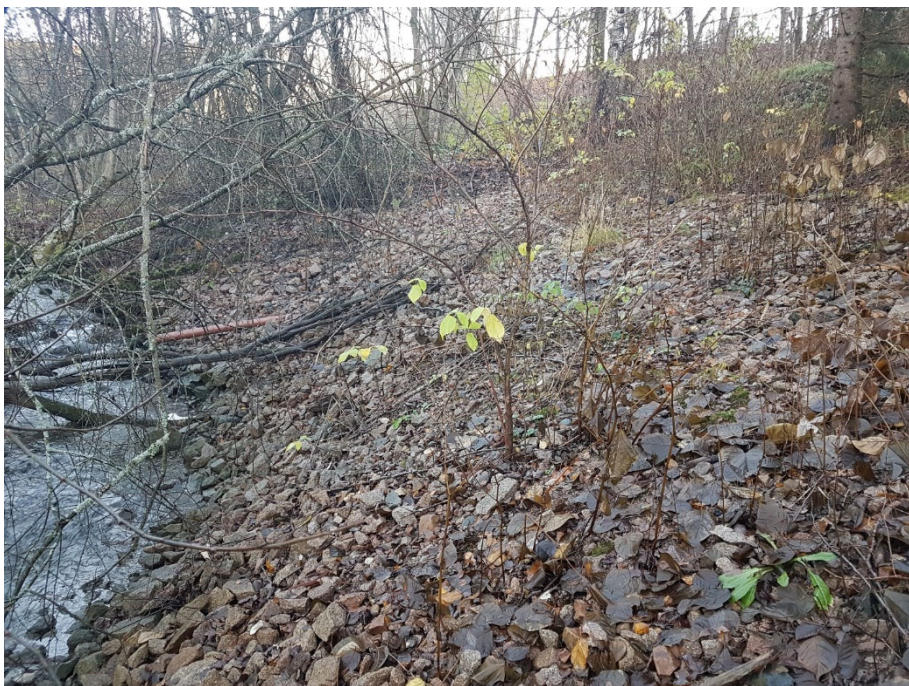
Figur 20. Bilde 8.

Erosjonssikret område. Godt plastret. Kommer et overvannsrør ut i bekken på stedet. Stein i selve bekkeløpet også. Lite vegetasjon. Har helt klart blitt erosjonssikret i seinere tid. Bilde 9 er tatt på samme sted, men motsatt retning (dvs. nedover elva).

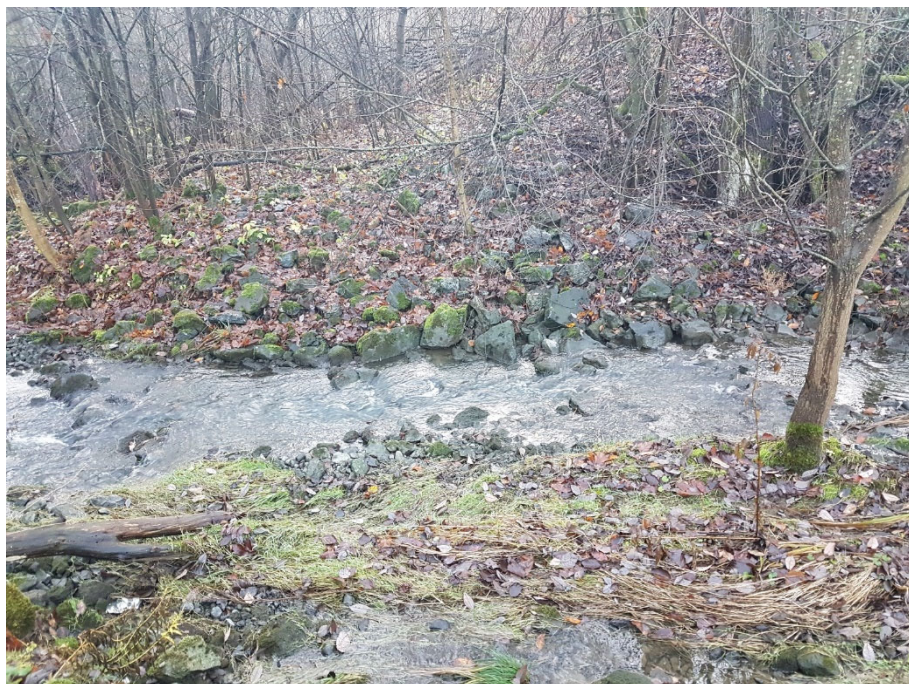
*Figur 22. Bilde 10.*

*Tatt over elva til motsatt bredd. Helt tydelig erosjonssikret også her. Stein i elva. Bilde 11 tatt samme sted.*
