Bygging av en
ny skole nær
Storjord

Områdestabilitetsutredning

Fagrapport geoteknikk

BEIARN KOMMUNE

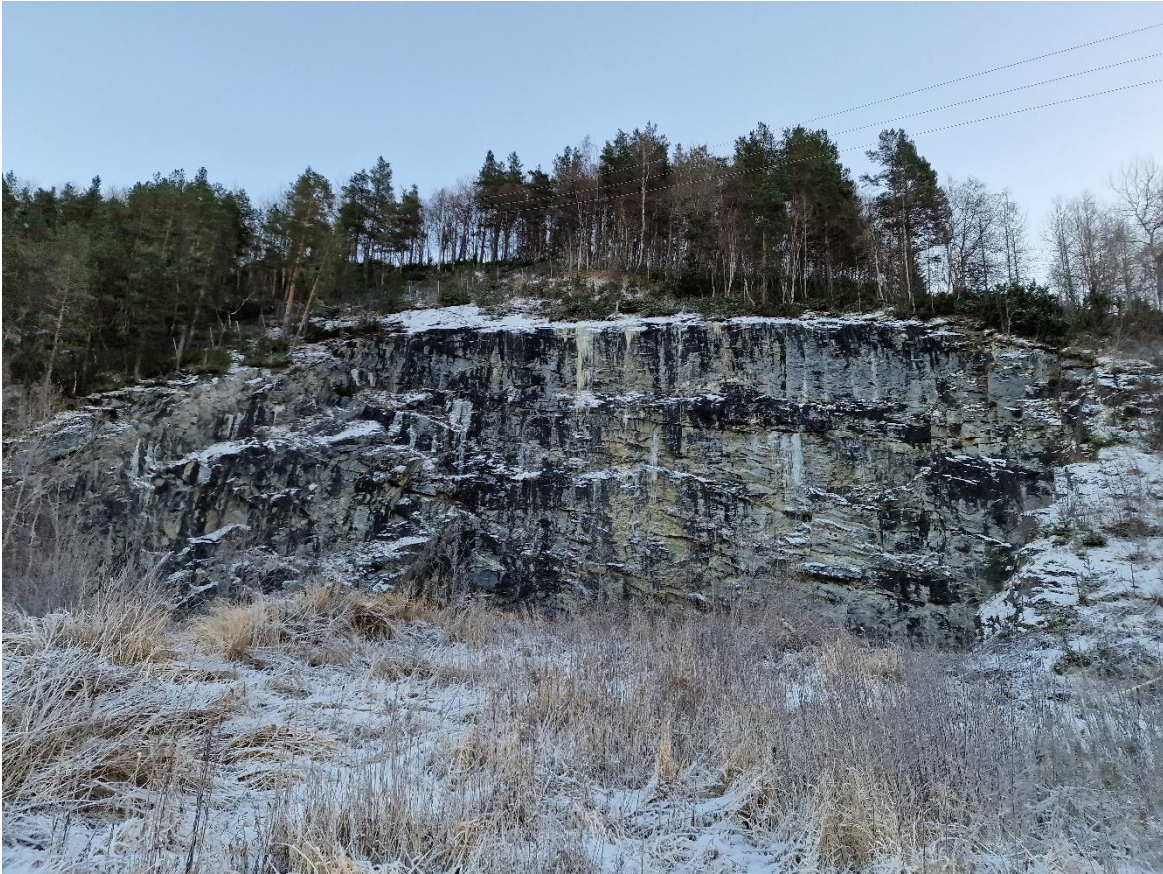
Figur 4-2 Bilde 101700, berg i dagen.

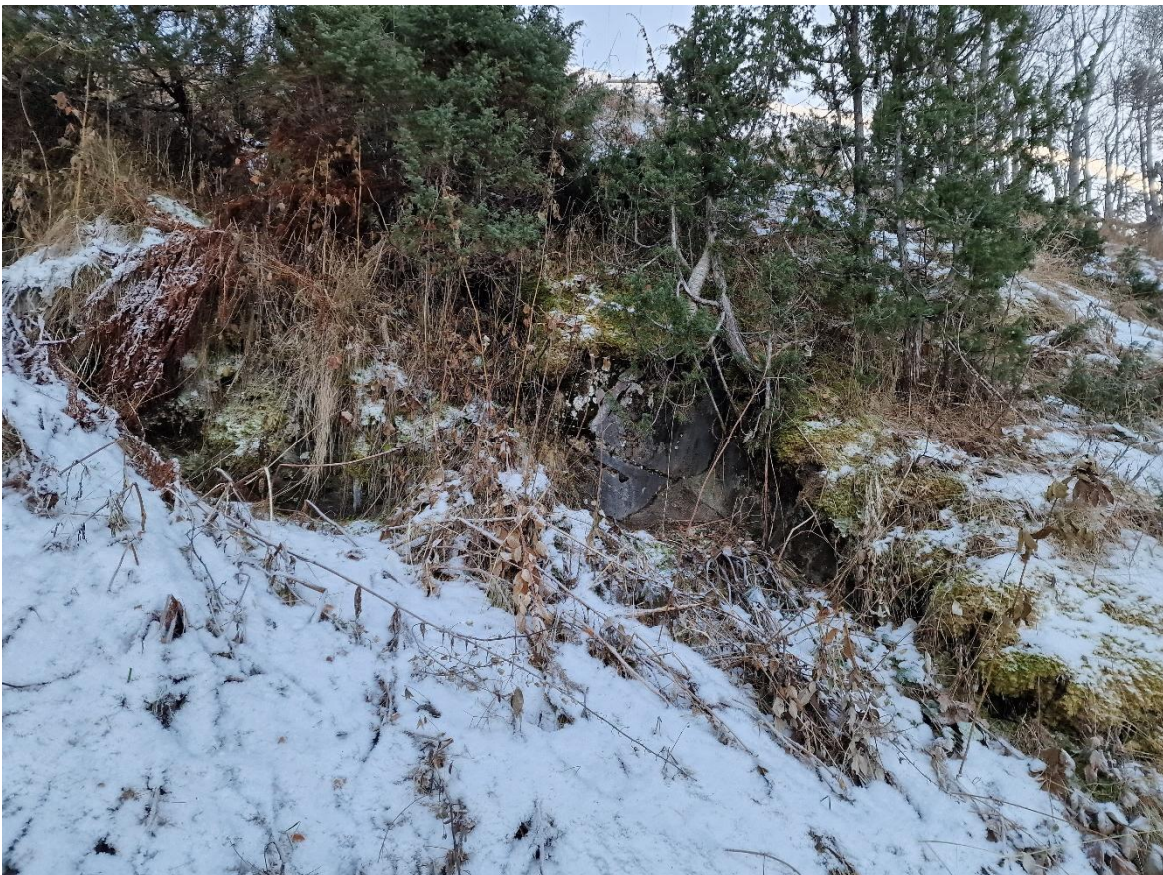
Figur 4-3 Bilde 103530, berg i dagen.

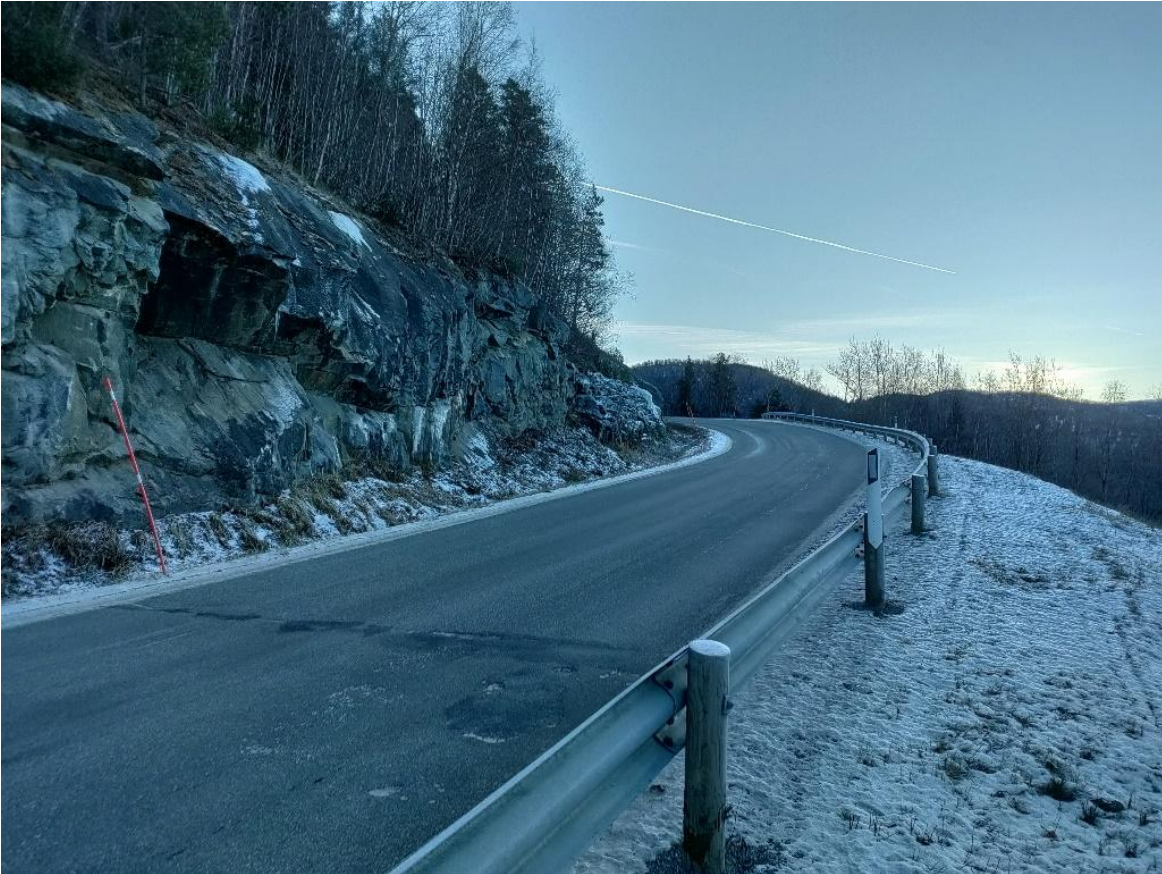
Figur 4-4 Bilde 113747, berg i dagen.

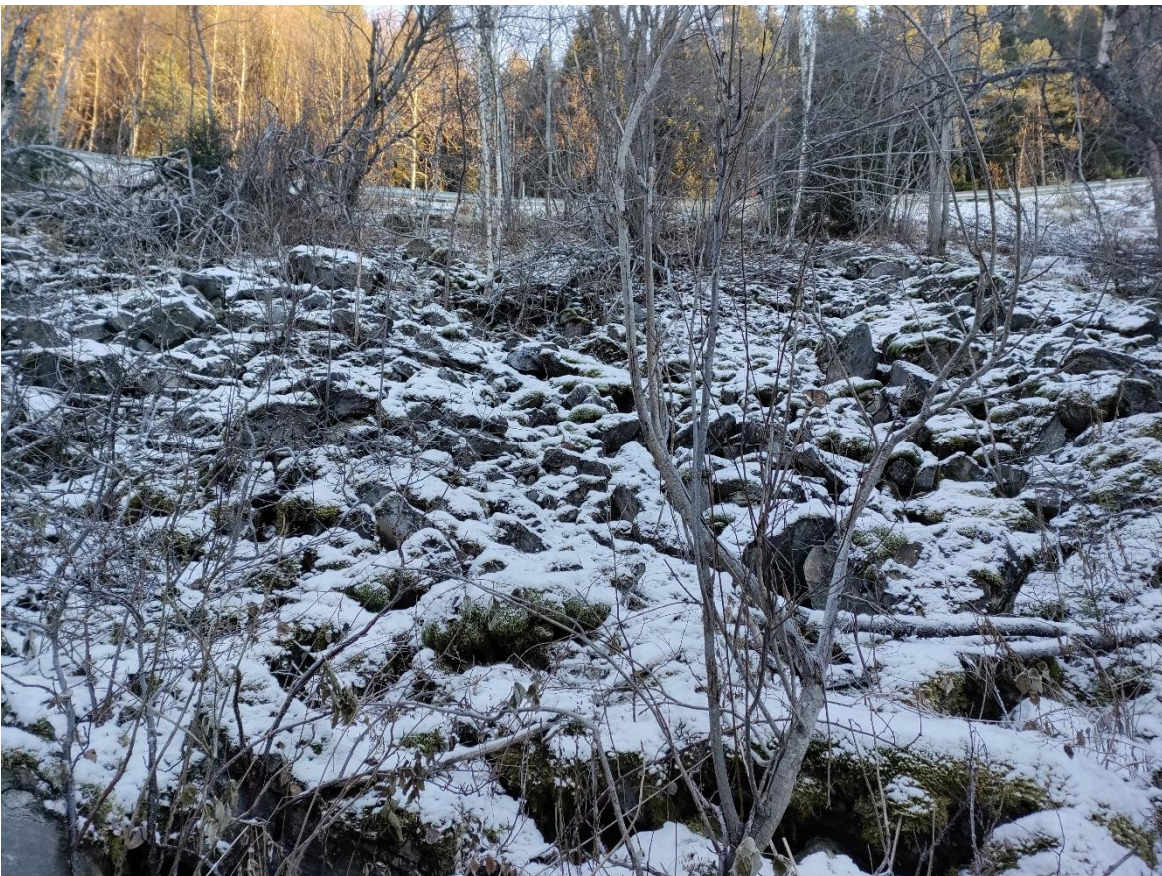
Figur 4-5 Bilde 114618, blokker i skråning.

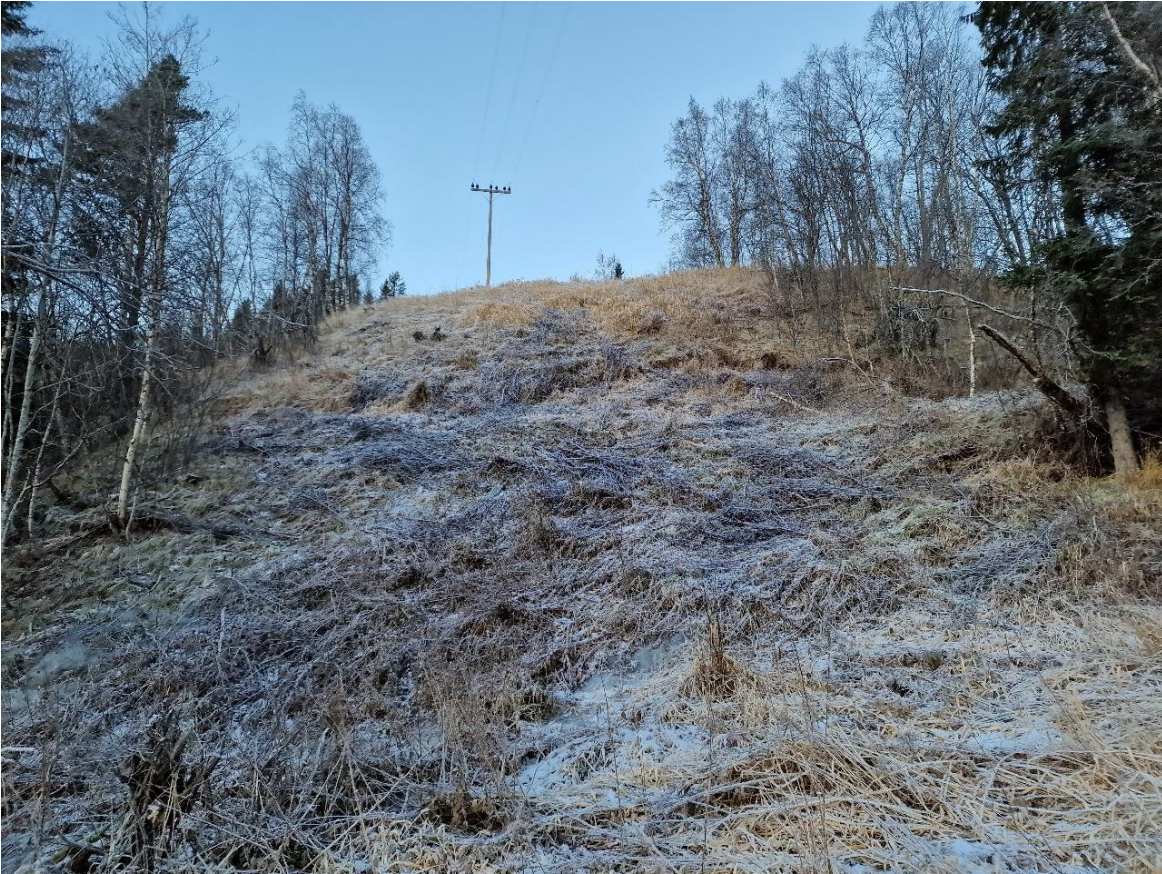
Figur 4-6 Bilde 115216, sig i skråning.

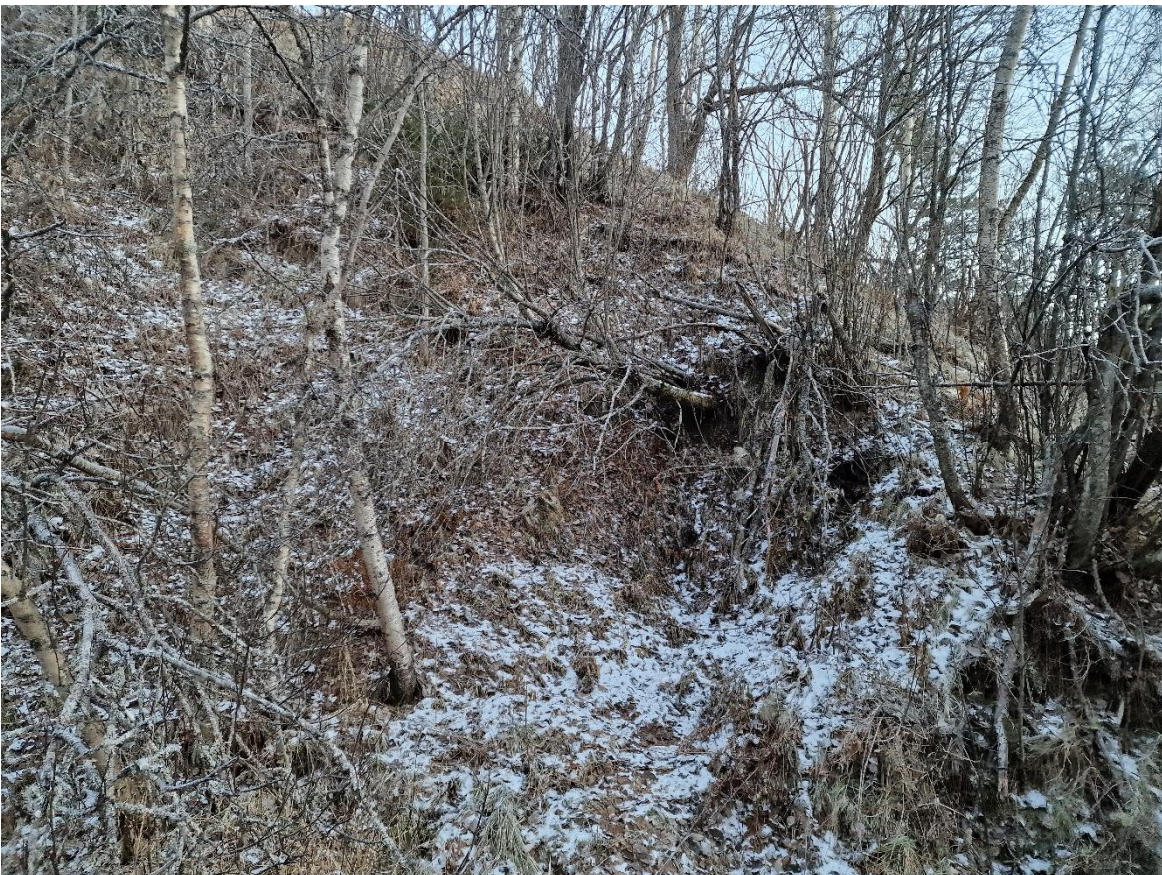
Figur 4-7 Bilde 120915, utglidning/sig i skråning.

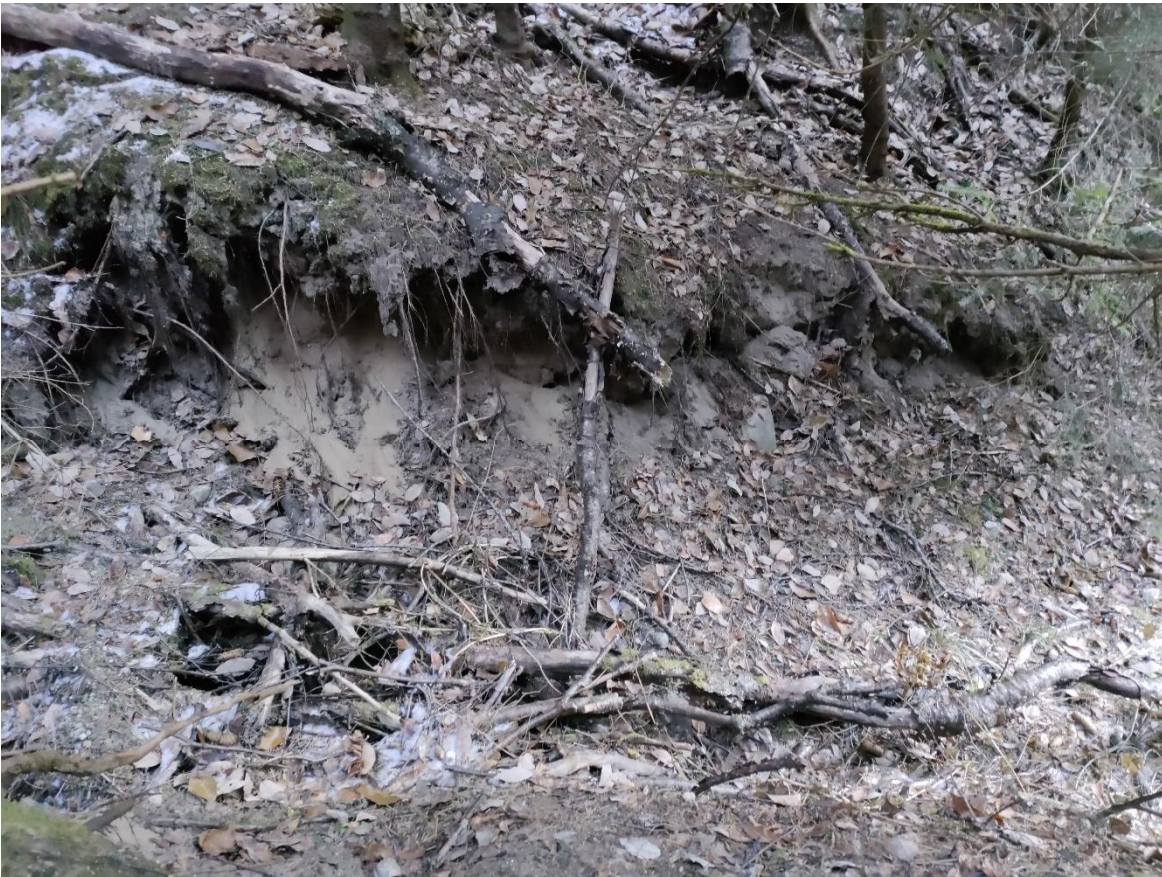
Figur 4-8 Bilde 115404, erosjon lang bekkeløp (score 1).

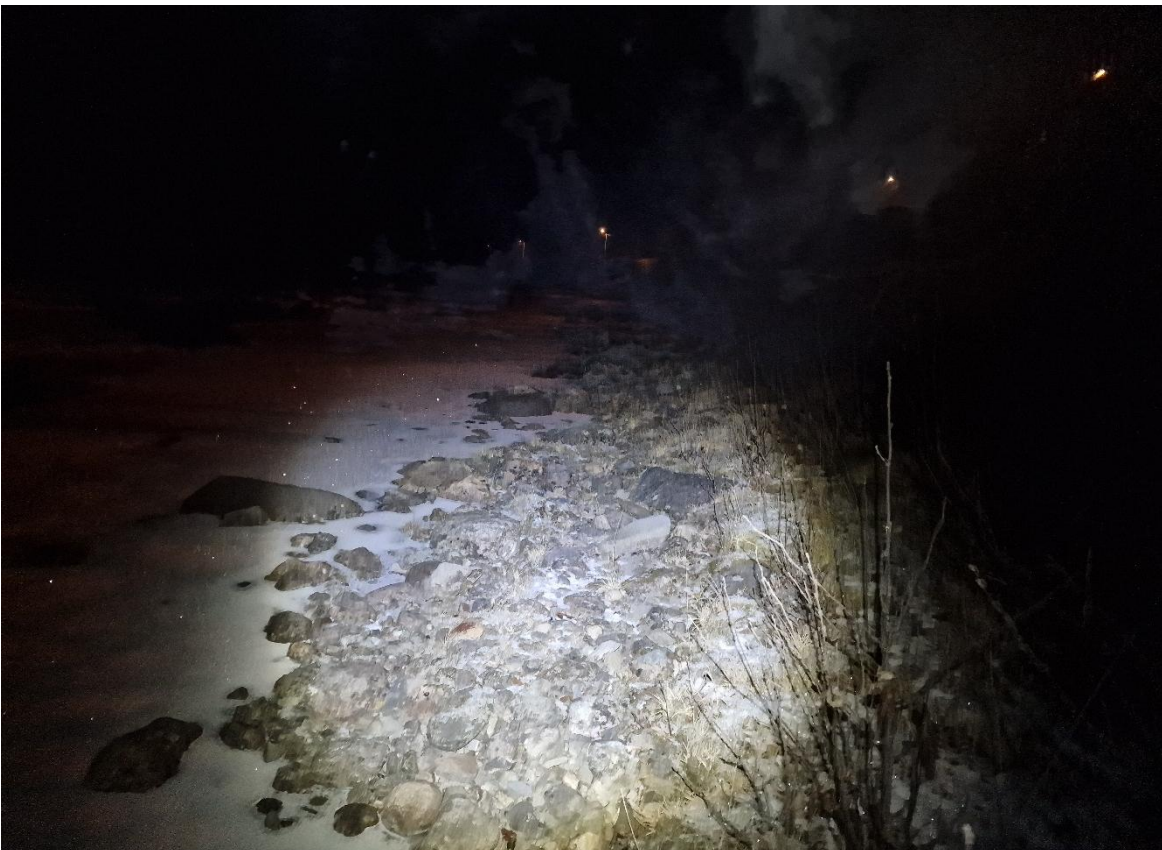
Langs Beiarelva ble det observert naturlig erosjonssikring langs yttersvingen sør for prosjektområdet (Figur 4-9). Det ble også observert ingen erosjon (score 0) langs denne yttersvingen. Sør for Beiarelva, langs Nothølåga, ble det observert noe erosjon og utglidning (score 2) langs bekkeløpet (Figur 4-10).

Figur 4-9 Bilde 170636, naturlig erosjonssikring langs Beiarelva.

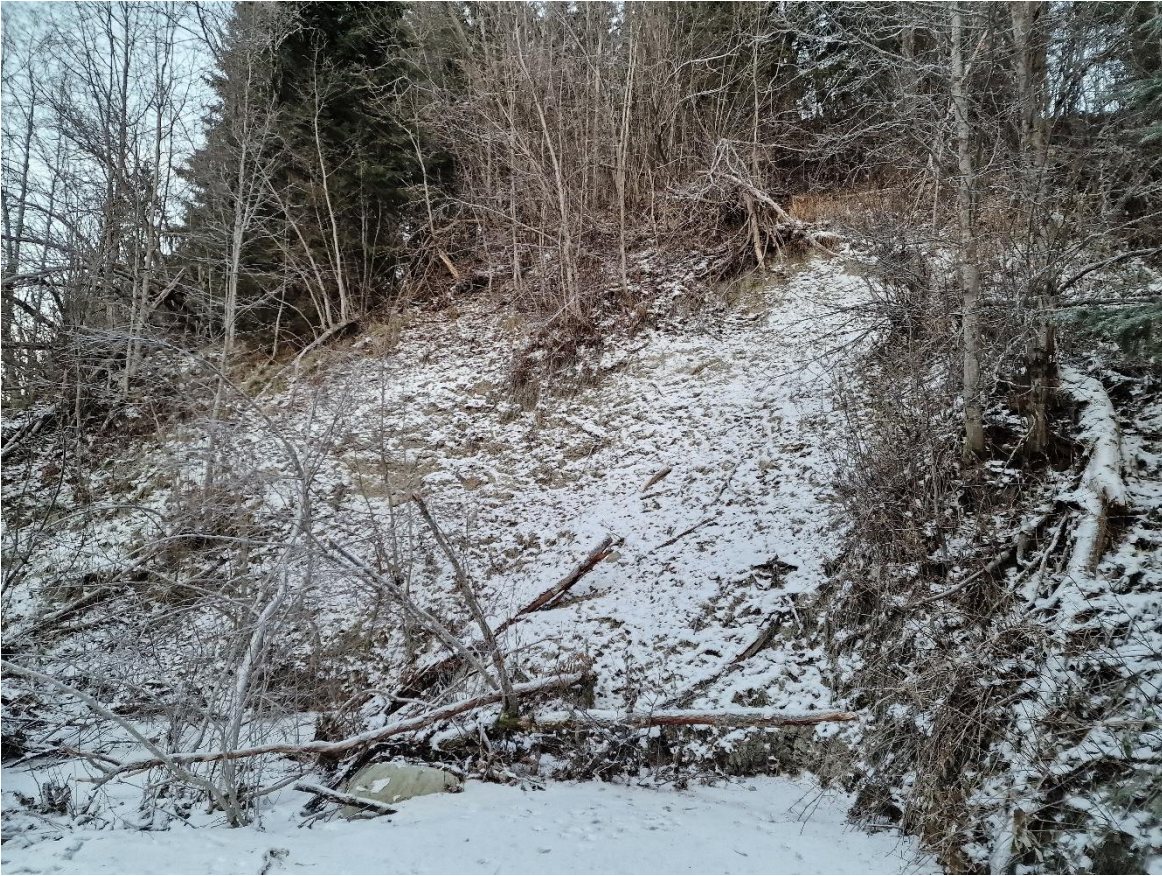
Figur 4-10 Bilde 133253, erosjon og overflateutglidning langs bekkeløp (score 2).

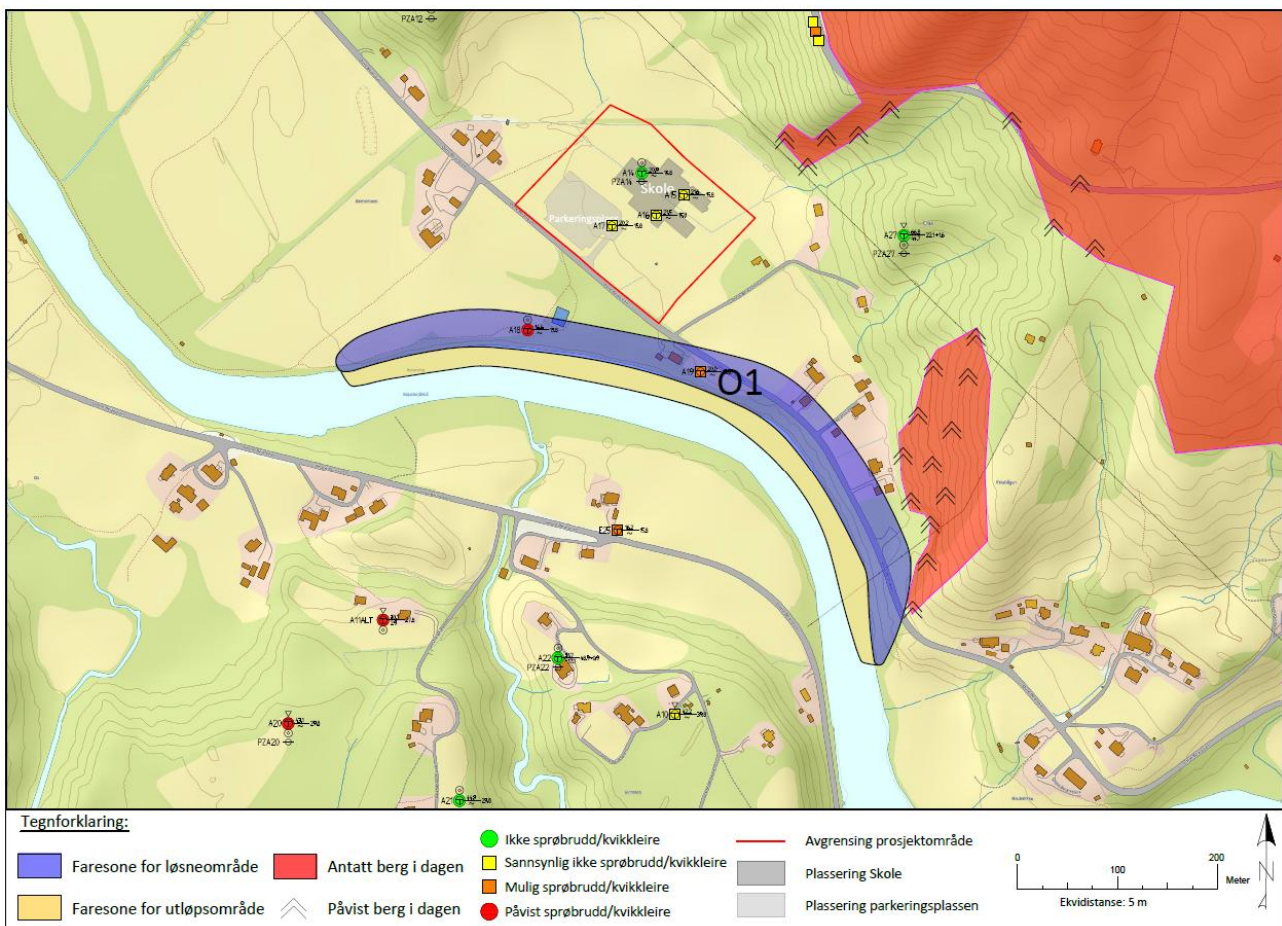
Figur 6-2 Faresone for løsne- og utløpsområde O1

Faresone O1 ligger plassert langs Beiarelva, sør for prosjektområdet. Faresonen er vurdert som et rotasjonsskred og er klassifisert med faregrad lav.

Lengden til løснеområdet O1 har blitt tegnet opp basert på anbefalingene i kap. 4.5.3 i NVE veileder 1/2019. Basert på resultatene fra borhull A18 er den aktuelle skredmekanismen vurdert til å være rotasjonsskred. Siden skråningshøyden er antatt til å være 10 meter, der 2 meter av skråningen er under vannivå, vil dette gi en 50 m lengde på løснеområdet på 50 m fra bunnen av skråningen. Utløpsområdet til O1 har blitt tegnet med en lengde på 0,5 av lengden til løснеområdet, som gir en utløpslengde på 25 m, iht. NVE veileder 1/2019 kap. 4.6. Sideveis utbredelse er begrenset av slakere terreng og lavere terrenghøyder.

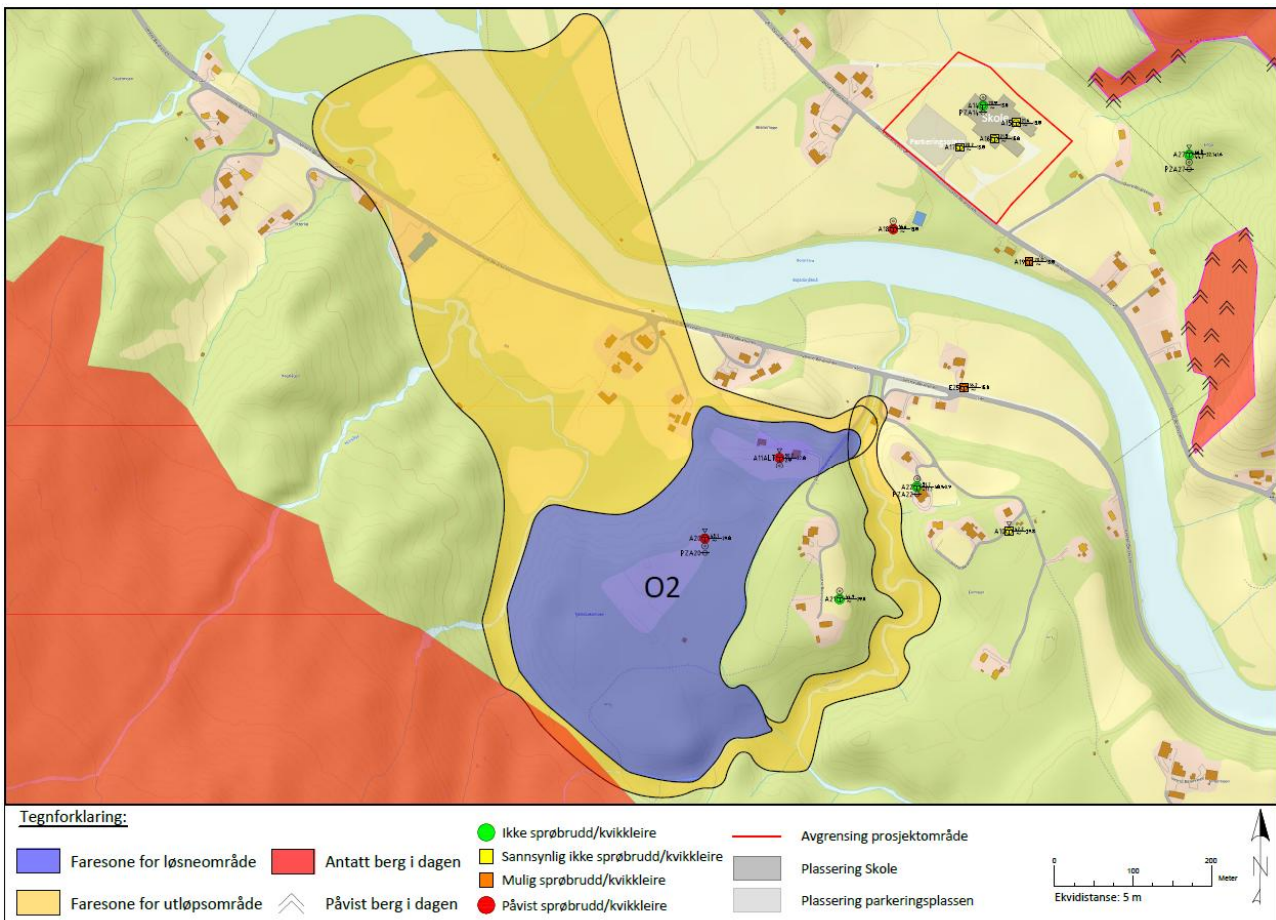
Figur 6-3 Faresone for løsnake- og utløpsområde O2.

Faresone O2 ligger på sørsiden av Beiarelva og vest for Nothølåga, og er klassifisert med faregrad høy. Skredmekanismen for dette løsneområdet er tolket som retrogressivt mot nordvest, vest, sør og øst. Mot nord er det tolket som et rotasjonsskred.

Løsnakeområdet mot sørøst vurderes konservativt som retrogressivt, og utløpet vil gå i kanalisert terreng og har dermed maksimalt utløp på 3L. Lengden på løsnakeområdet her er vurdert til 225 m (H=15), som resulterer i en utløpslengde på 675 m langs Nothøllåga, iht. NVE veileder 1/2019 kap. 4.6. Utløpsområdet i ravinene er antatt til å gå opp til 8 m over bunnen av ravinene, men det er ikke utført detaljerte volumberegninger og vurderingen er basert på skjønn.
