Til: Grenland havn IKS
Fra: Norconsult AS v/ Egil A. Behrens
Dato 2021-10-14

Langbrygga, Skien - vurdering iht. NVEs kvikkleireveileder mtp. områdestabilitet

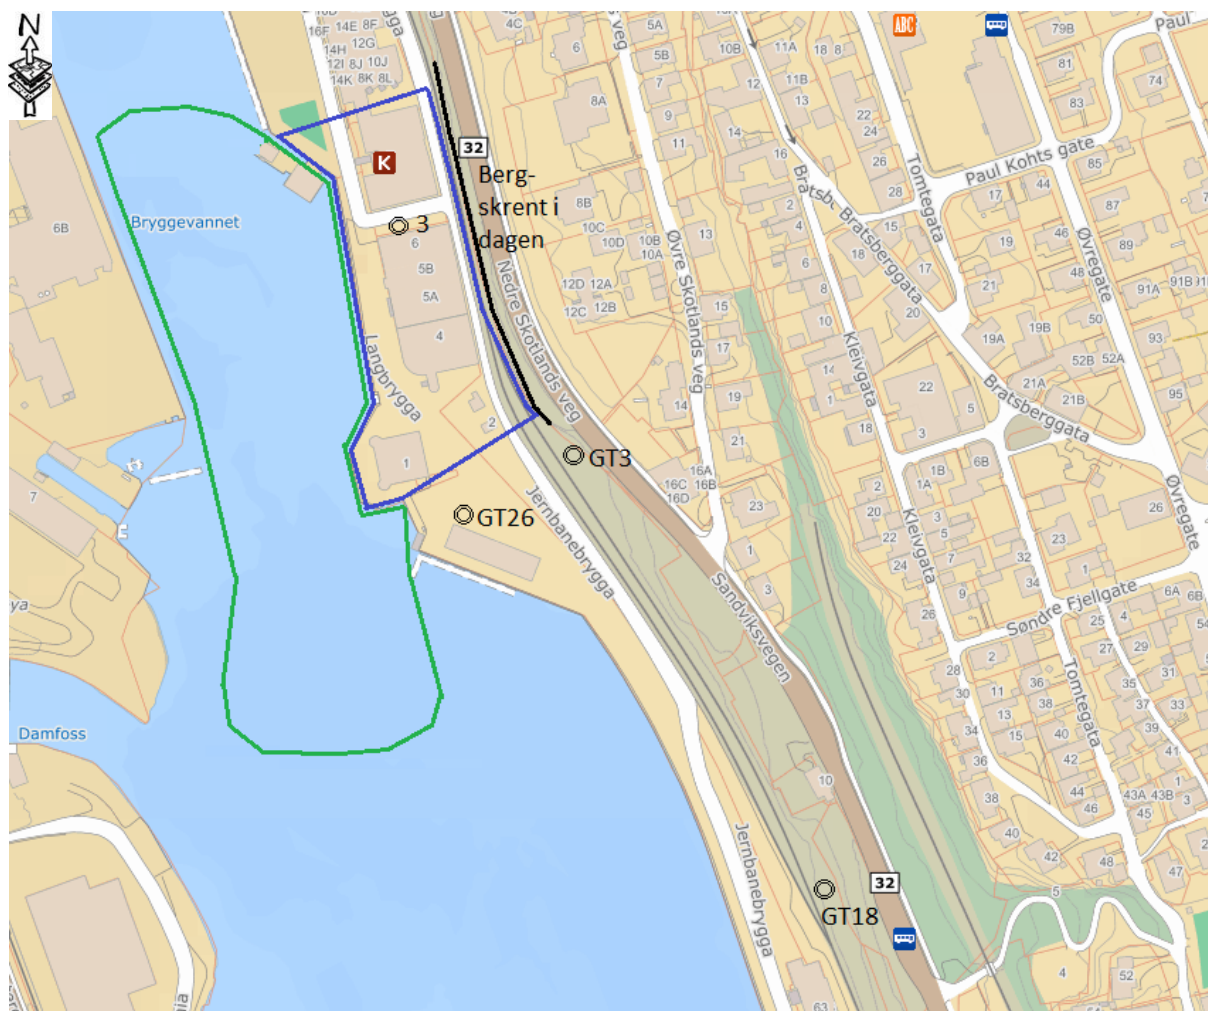
Avgrensning av løsne- og utløpsområde er vist på kart i Figur 5. Avgrensningen er vurdert og bestemt ut fra prøveserier i området, terrengets helning, berg i dagen og tiltakets utstrekning. Elvas dybde øker mot syd og avtar mot nord, derfor vurderer vi at utløpsområdet i hovedsak vil strekke seg sydover. Elva renner fra nord mot syd. Utstrekningen kan være noe overdrevet.

Figur 5: Skissert løsne- og utløpsområde for et eventuelt kvikkleireskred. Løsneområde med blått omriss, utløpsområde med grønt omriss. Posisjon for 3 prøveserier fra GrunnTeknikk-rapport (GT) hvor det ikke ble funnet sprøbruddmateriale, samt posisjon for Norconsults borpunkt 3 hvor det ble påtruffet sprøbruddmateriale, er vist på figuren (omtrentlig).

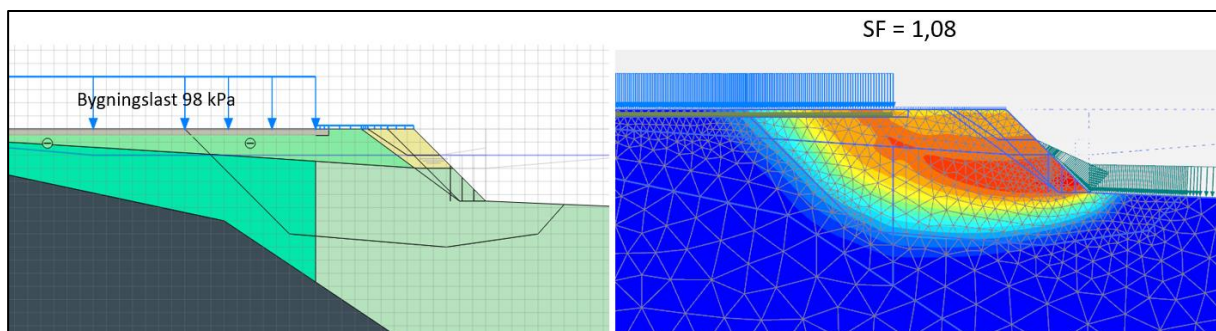
Stabilitetsberegningene viser at beregningsmessig sikkerhetsfaktor er like over 1,0 i udrenert situasjon, det vil si at stabiliteten er anstrengt og langt under det minimum som tillates for at man skal kunne gjøre små stabilitetsforverringar ifbm bryggeutskiftningen. Beregnede sikkerhetsfaktorer uten spesielle stabiliseringstiltak er som følger:

- 1) Eksisterende situasjon: Sikkerhetsfaktor 1,08 (Figur 6)
- 2) Anleggsfase: Sikkerhetsfaktor 1,06 (Figur 7)
- 3) Ferdigsituasjon: Vil være marginalt bedre enn eksisterende situasjon.

Figur 6: Beregningssnitt og kritisk bruddflate, nåværende situasjon. Sikkerhetsfaktor 1,08.

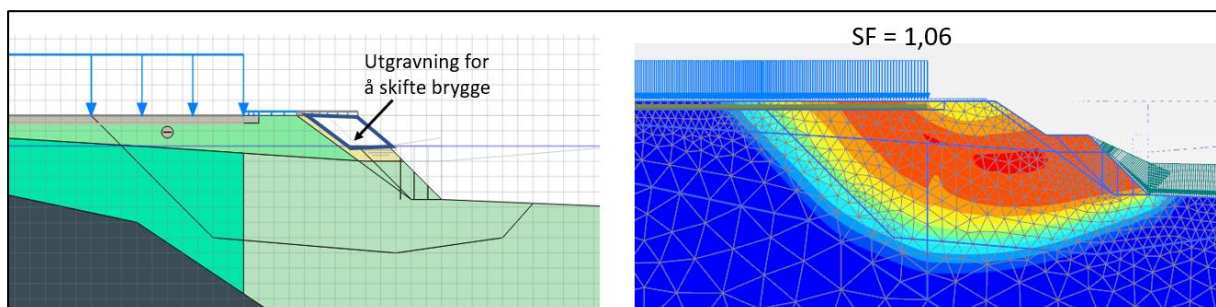
Med dette ser vi at anleggsfase uten stabiliseringstiltak gir en forverring som ikke kan aksepteres. For å unngå forverring ifbm anleggsfasen ser vi det nødvendig å etablere en motfylling i anleggsfasen for å holde beregningsmessig sikkerhetsfaktor over 1,08.

Figur 7: Beregningssnitt og kritisk bruddflate, anleggssituasjon uten motfylling. Sikkerhetsfaktor 1,06.

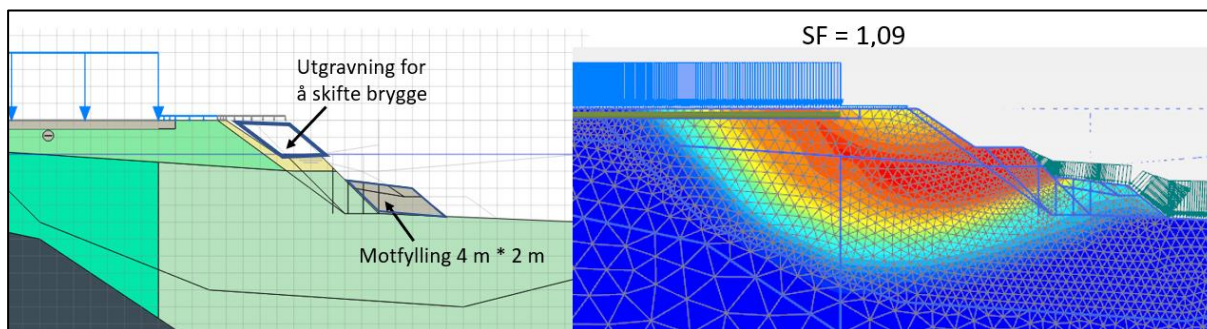
Figur 8: Beregningssnitt og kritisk bruddflate, anleggssituasjon med motfylling. Sikkerhetsfaktor 1,09 > 1,08.

Beregning med motfylling med bredde 4 m og høyde 2 m i hele bryggens lengde gir tilstrekkelig sikkerhet i anleggsfasen (Figur 8). En noe bredere og høyere motfylling kan være hensiktsmessig for å dra nytte av denne ifbm den praktiske anleggsgjennomføringen.

En større motfylling vil gi større sikkerhet i anleggsfasen, så lenge denne anlegges tilstrekkelig slak slik at selve motfyllingen også har tilstrekkelig stabilitet. En motfylling cirka 3 m høy og 6-8 m bred vil gi enklere anleggsgjennomføring og en ekstra stabilitetsmargin i anleggsfasen. Detaljer rundt utforming av motfyllingen, samt arbeidsrekkefølger, gis i separat prosjekteringsrapport.
