Kvikkleirekartlegging Gullaug, Lier kommune

DMR-saksnr.: 21-0275

Dato: 23.03.2022

DMR MILJØ OG GEOTEKNIKK AS

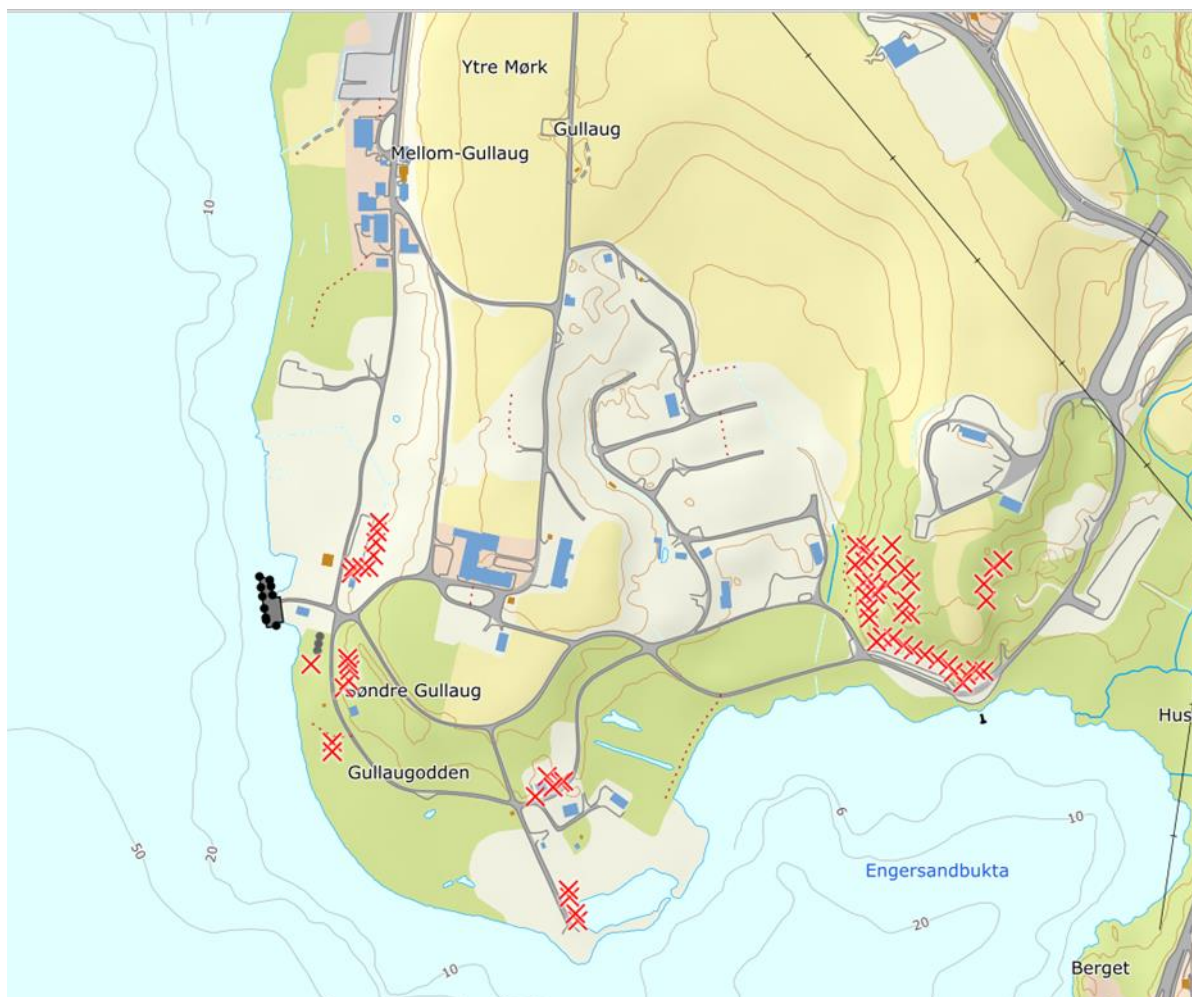
Det ble utført befaring med Bjarke Gregers-Jensen, Tonje Roås Mikalsen og Siv Blyseth fra DMR Miljø og Geoteknikk den 09.11.2021 på Gullaug. Under denne befaringen ble det gjort observasjoner av terreng og helninger, masser i overflaten og synlige bergblotninger. Mye av området er som forventet utformet av tidligere bruk. På store deler av sjøkanten ble det observert fyllmasser som beskrevet i løsmassedatabasen både på vestsiden og sørsiden. Det ble ikke observert erosjon i strandlinjen, langs med havkanten lå fyllinger med stein. Terrengtet i midten av Gullaug bærer preg av at det har vært et skred tidligere slik antydnet i NGUs løsmassekart. Observerte bergblotninger ble lagt inn i det interaktive kartet som grunnlag for valg av grunnundersøkelser. Markering av bergblotninger kan sees i Figur 2.1.

Figur 2.1 Markerte berg i dagen observert under befaring

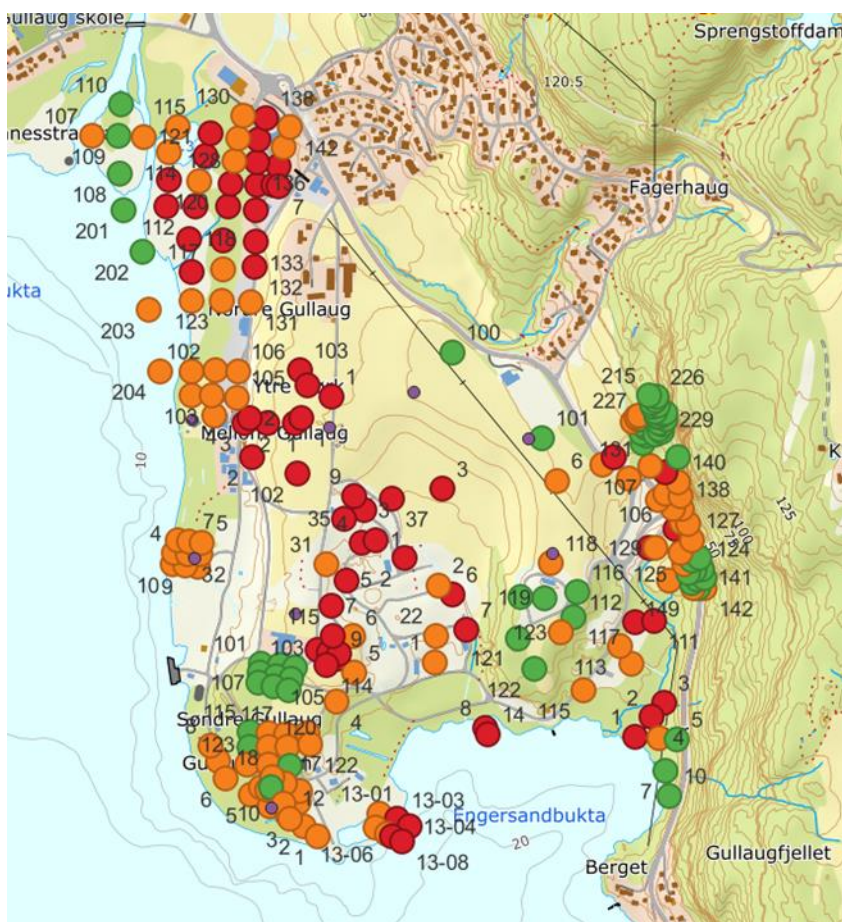
I perioden 1957 til 2013 har NGI, Rambøll og Multiconsult utført en rekke undersøkelser på Gullaug. Gjennomgang av disse har dannet et grunnlag for hvor det tidligere er bekreftet kvikk-/sprøbruddleire samt gitt et inntrykk av hvordan berget ligger og gitt forskjellig dybder. Basert på disse har DMR utarbeidet et kart som danner grunnlag for videre nødvendige undersøkelser. Figur 4.1 viser dette kartet. De røde punktene viser hvor det er bekreftet sprøbruddleire eller kvikkleire, oransje punkter viser mulig sprøbruddleire eller kvikkleire, mens de grønne er punkter hvor det er bekreftet ikke sprøbruddmasser.

Figur 4.1 Tidligere grunnundersøkelser. Rødt er bekreftet kvikkleire, mens grønn er avkreftet. Orange er usikkert.

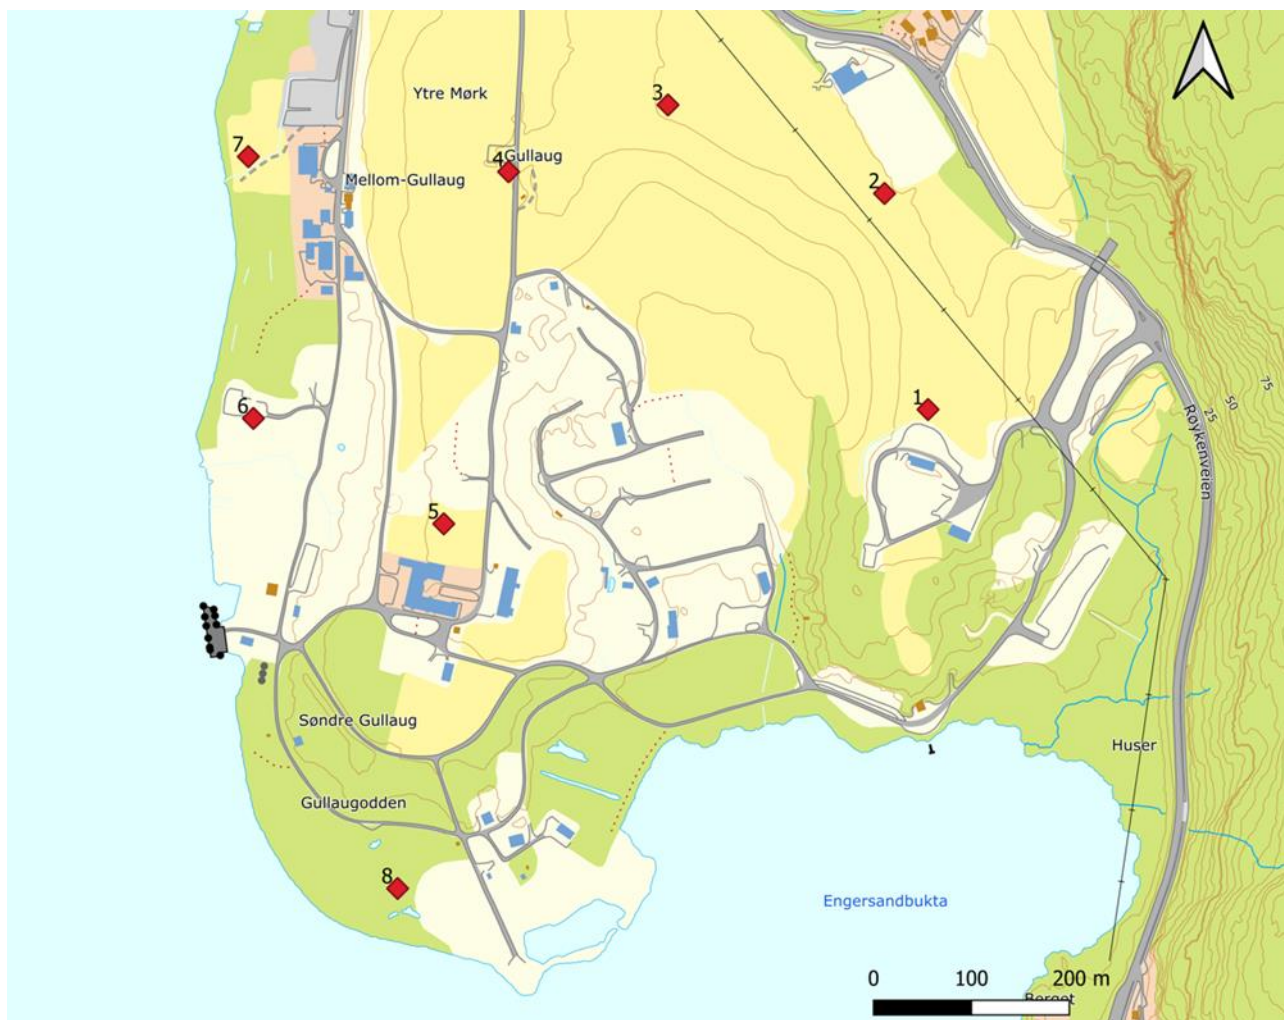
Det er utført 8 dreietrykksonderinger og 1 totalsondering av Romerike Grunnboring i regi av DMR Miljø og Geoteknikk. Plassering av disse punktene er basert på grunnlag fra tidligere grunnundersøkelser og observasjoner gjort under befaring. Formålet er å få bekreftet eller avkrefter områder hvor utbredelsen av løsmasser med sprøbruddegenskaper er usikker, samt finne ut hvilken mektighet og dybde leiren med sprøbruddegenskaper har. Fra disse punktene ble det tatt opp 36 sylindreprøver som ble analysert i DMRs laboratorium for å bekrefte eller avkrefter sprøbruddeleire i borpunktene. Felt- og laboratorieundersøkelsene er vist i egen datarapport, ref. [6]. Resultatet fra disse viste at det er kvikkleire eller leire med sprøbruddegenskaper i borpunkt 2,4,6,7 og 8. Se plassering av borpunktene i Figur 4.2

Figur 4.2 Situasjonskart over nye grunnundersøkelser

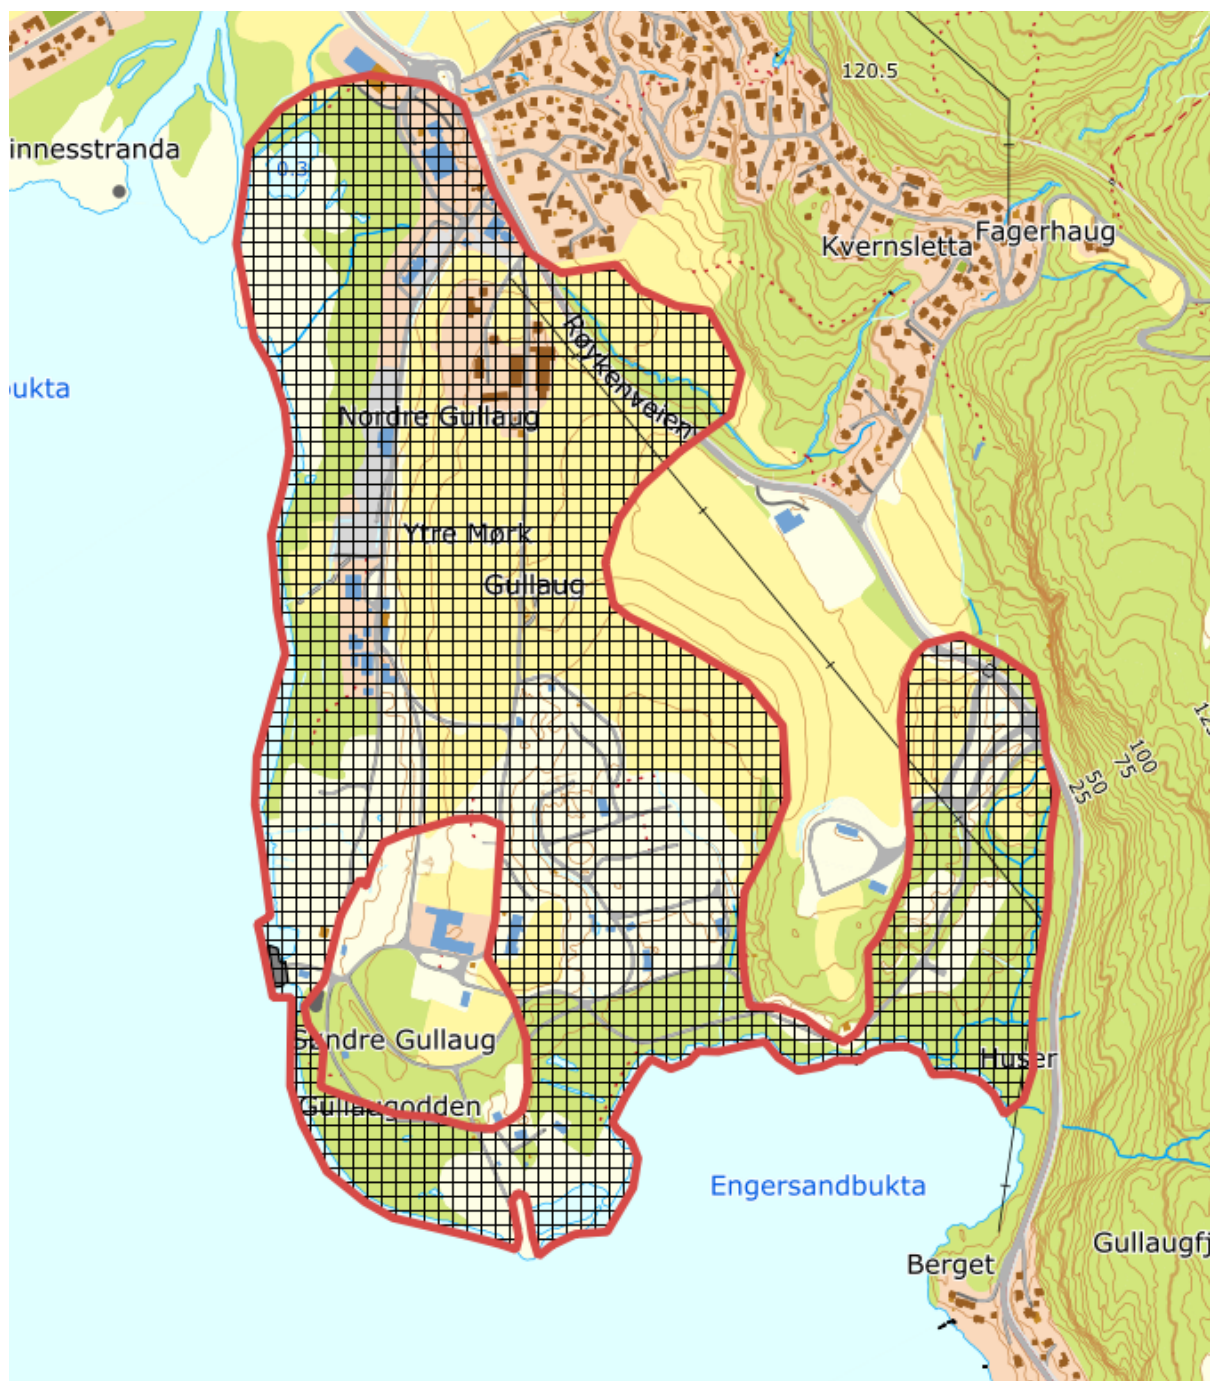
Basert på feltobservasjoner, tidligere grunnundersøkelser og nye i forbindelse med denne utredningen er det utarbeidet en revidert kvikkleiresone. Sonen er begrenset av kjente områder hvor kvikkleire eller leire med sprøbrudd er avkreftet, for lav mektighet til berg evt. berg i dagen, eller terrengkriterier for områdeskred i henhold til kvikkleireveilederen ikke er oppfylt. Den nye sonen er vist i Figur 5.1, mens Figur 5.2 viser den gamle sonen. På nordsiden og langs hele vestsiden av Gullaug er sonen utvidet basert på bekreftede funn av kvikkleire. Det høyeste punktet på Gullaug er Søndre Gullaug. Dette området kan man dermed ekskludere fra sonen ettersom det verken ligger i utløpssone eller er funnet kvikkleire på grunnundersøkelser her. Området sør for denne odden var ikke med i den gamle sonen, men er lagt til etter det er bekreftet kvikkleire og er registrert skredaktivitet. Den øvre kanten langs med den gamle skredgropen hadde ikke masser med sprøbruddegenskaper. Det stemmer godt med at skredet nettopp er avgrenset hit ettersom det ikke er funnet sedimenter med sprøbruddegenskaper her. Den er dermed også ikke inkludert i den nye sonen. På odden over Egersandbukta var det godt synlige bergblotninger langs med hele sørsiden. Denne er også tatt ut av den gamle sonen. Av ref. [5] fremgår det at det tidligere er utløst skred i sjøen i langs hele det kartlagte område. Derfor har hele strandsonen blitt inkludert i den nye sonen. Langs sjøen er det dog plastret og plastringen fremstår fortløpende i god stand. Det er ukjent hvor dypt det er plastret.

Fra den originale kvikkleiresonen er det ikke gjort endringer i faregrad- og konsekvensklasse da DMR er enig i gjeldene vurderinger. Kvikkleiresone 321 Gullaug har høy faregrad med meget alvorlig konsekvensklasse, dette utgjør at hele sone har risikoklasse 5. En eventuell senere bebyggelse vil ikke endre på konsekvensklassen. Det fastlegges ikke noe utløpssone da denne vurderes ligge i sjøen.

Det vurderes at det er usannsynlig at et skred vil kunne utløsts av naturlige årsaker. Mest sannsynlig utløsende årsaker vil være fylling i sjøen, graving i bunn av skråningen eller fylling på toppen av skråning.

Figur 5.1 Oppdatert kvikkleiresone for Gullaug
