Oppdrag **Betania Malvik**
Kunde **Lukas Stiftelsen**
Notat nr. **G-not-001**
Til **Lukas Stiftelsen ved Tor Holm**
Optiman Prosjektledelse ved Kjell Håvard Nilsen

OMRÅDESTABILITET BETANIA MALVIK

Dato 2013-3-17

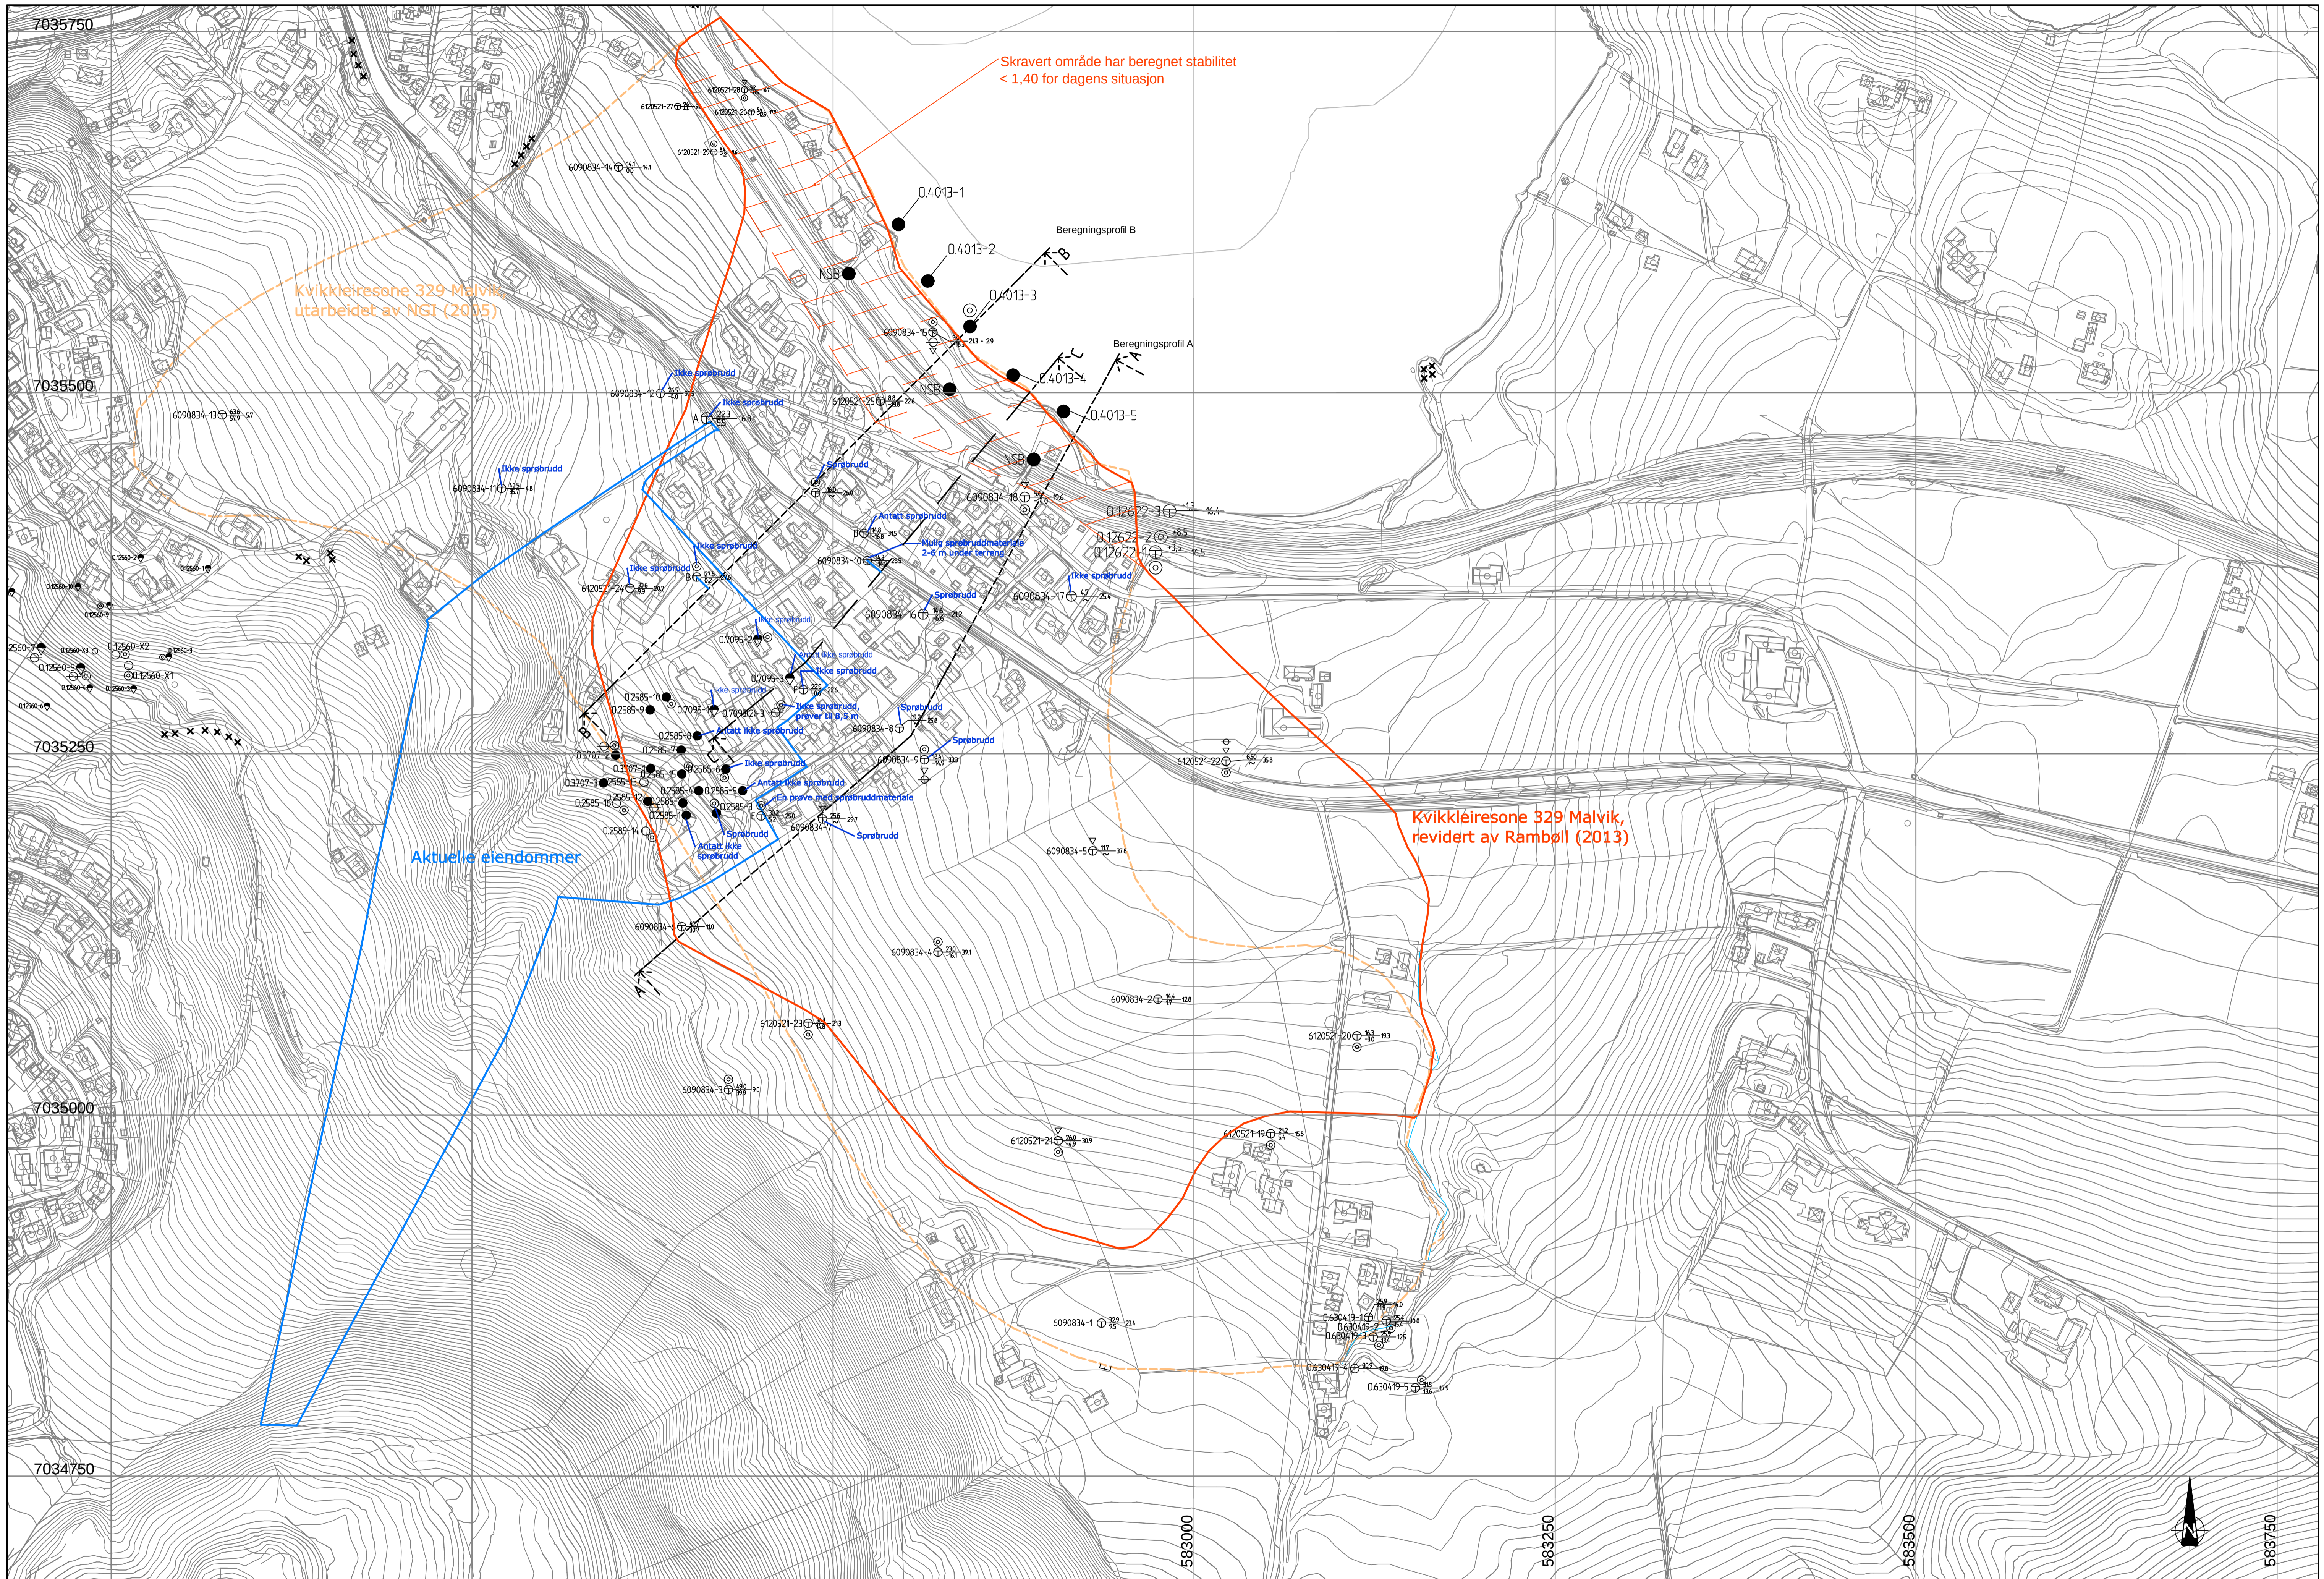
Rambøll har imidlertid i 2013 utført en utredning av kvikkleiresone Malvik, slik at utstrekningen av sonen vil bli redusert noe /2/. Utstrekningen av den reviderte sonen er skissert inn på vedlagte situasjonsplan, tegning 201.

Rambøll har i forbindelse med utførte utredning av sone Malvik utført en rekke stabilitetsberegninger i sonen. Beregningene viser at stabiliteten i nedre del av sonen ikke tilfredsstiller kravet om beregnet stabilitet $\gamma_m \geq 1,4$ /2/. Aktuelle område er avmerket på tegning 201.

Skravert område har beregnet stabilitet < 1.40 for dagens situasjon

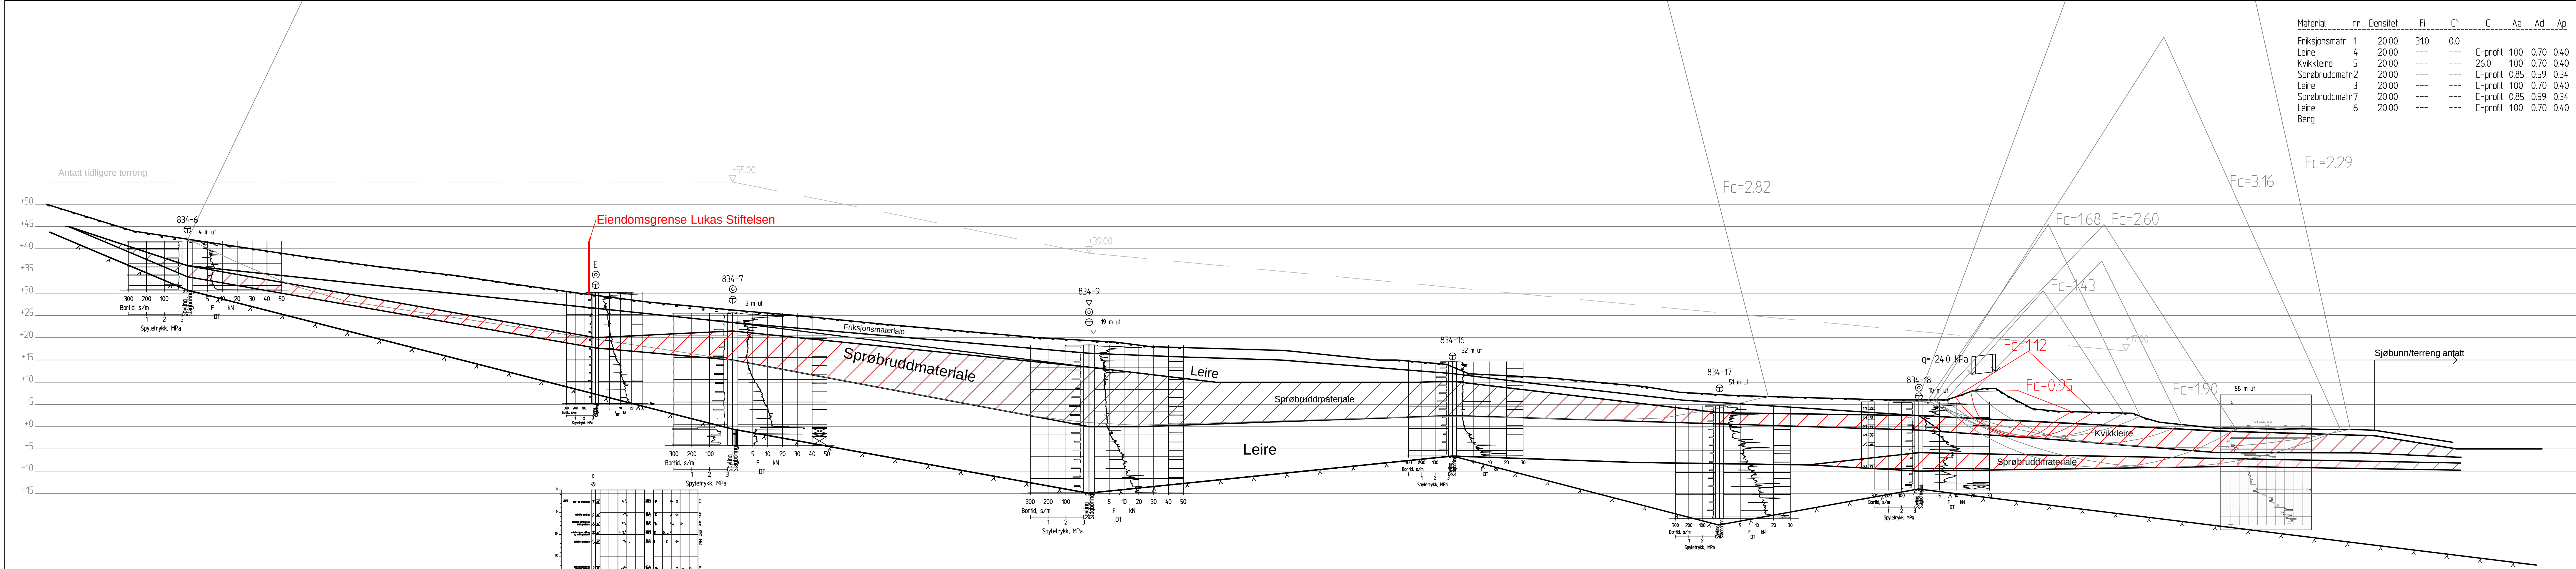
Profil A er plassert omtrent langs sørlige avgrensning av Lukas Stiftelsens eiendommer, og strekker seg fra strandsonen og opp til øvre begrensning av kvikkleiresone Malvik. Grunnundersøkelsene viser at sprøbruddmaterialet kiler ut oppover profilet. Supplerende undersøkelse i punkt E har ført til at lagdelingen er endret i forhold til for soneutredningen - mektigheten av sprøbruddmateriale er redusert noe i øvre del av profilet.

Utførte stabilitetsberegninger i profil A viser (for lagdeling benyttet i soneutredningen) tilfredsstillende stabilitet med effektivspenningsanalyse. I effektivspenningsanalysen, er det oppnådd tilfredsstillende materialfaktorer også for lokale glidesirkler ved jernbanefyllinga. Totalspenningsanalysen (ADP-analyse) viser tilfredsstillende stabilitet ($\gamma_m > 2,0$) for øvre del av skrånningen. For lokalstabiliteten for jernbanefyllinga derimot er beregnet materialfaktor mot utglidning $\approx 1,0$. Større sirkler i samme område har økende og tilfredsstillende materialfaktor.

Beregnet materialfaktor $< 1,4$ gjelder ved en udrenert spenningsendring i grunnen. Iht. pkt 6.3 i Vedlegg 1 til "Kvikkleireretningslinjene" (ref. /1/) skal dagens langtidssituasjon vurderes ut fra effektivspenningsanalysen, som altså gir beregningsmessig tilfredsstillende sikkerhet. Spenningsendringer som kan utløse en totalspenningstilstand kan være naturlige (erosjon, poretrykksendringer) eller menneskeskapt (graving, fylling, lastendringer). Det er ikke registrert pågående erosjon i området slik at faren for at en udrenert spenningsendring skal oppstå i hovedsak er knyttet til menneskelige inngrep som påvirker stabiliteten av jernbanefyllinga.

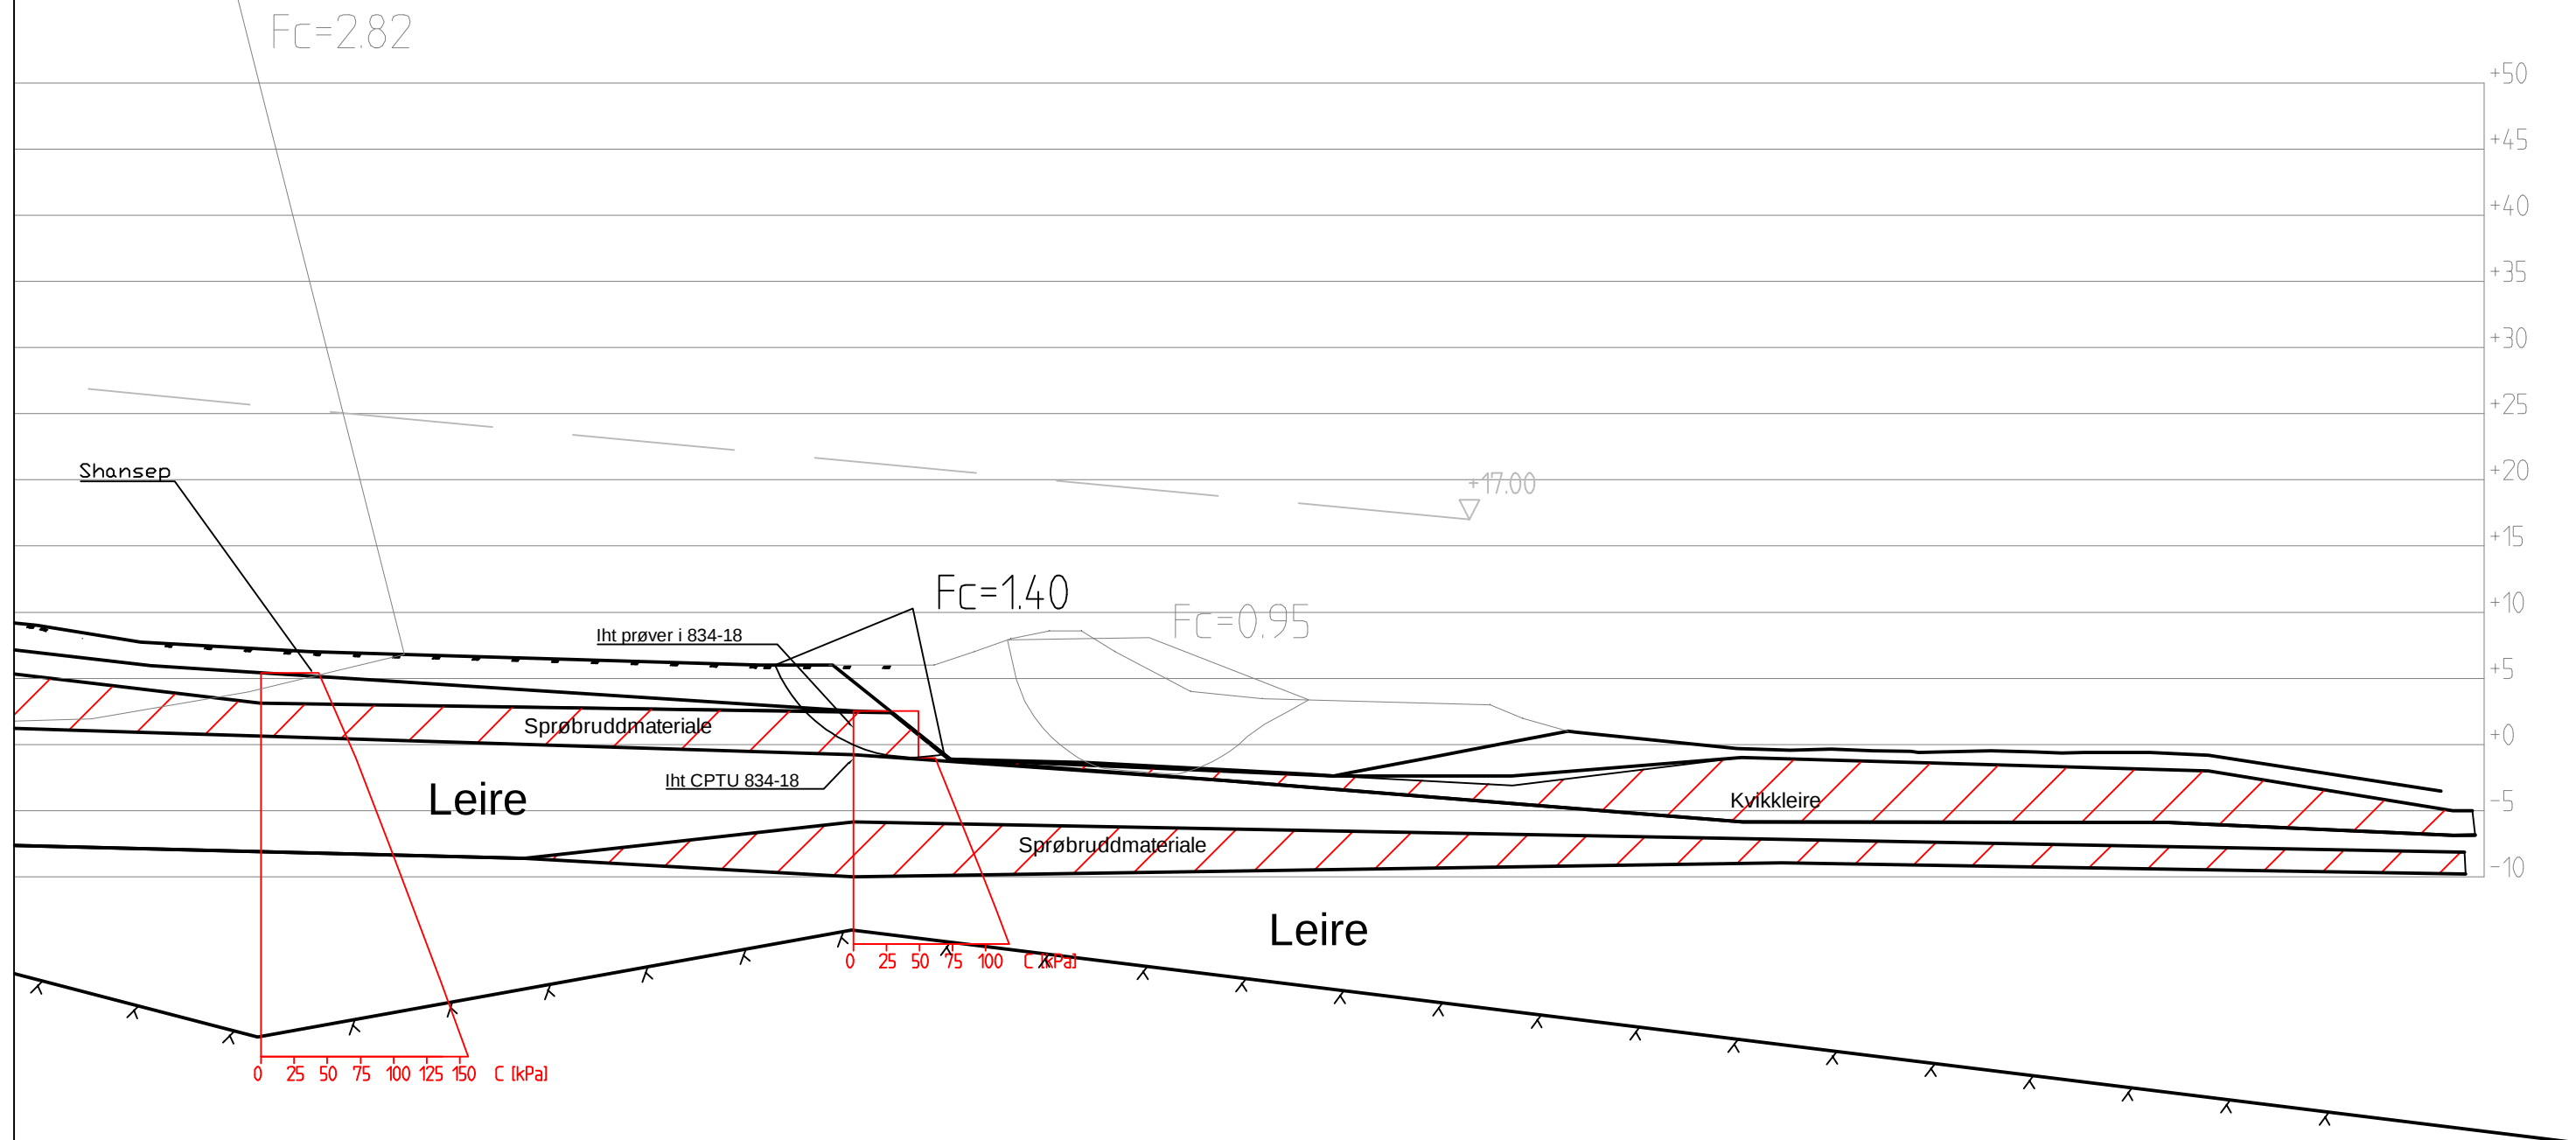
Vi har likevel utført en beregning for en udrenert situasjon hvor omtrent massene i glidesirkel med $\gamma_m \approx 1,0-1,2$ og hele laget kalt «kvikkleire» har glidd ut - for å se på sikkerheten til en tenkt bruddkant. For denne beregningen har vi valgt å revidere tolkningen av skjærfasthet i punkt 834-18, da vi mener en mindre konservativ tolkning kan legges til grunn. Opprinnelig benyttet c-profil i punkt 834-18 viser aktiv skjærfasthet 36 kPa i hele dybden til sprøbruddmateriale, og det er benyttet ADP-forhold som er redusert 15 %. Det vil si at beregningene benytter en aktiv skjærfasthet på ca 30 kPa i dette området. Valg av fasthet er da basert på trykksondering som er korrigert mot opptatte prøver i punktet (direkteverdier). Opptatte prøver viser registrert skjærfasthet (for rutineundersøkelser) varierende mellom 30-42 kPa. Da dette er rutineundersøkelser, vil verdiene være direkteverdier, som tilsvarer $S_uA = 42,9-60$ kPa dersom det benyttes et S_uD/S_uA -forhold på 0,7. Vi mener derfor at det kan legges til grunn en noe høyere fasthet i laget kalt «sprøbruddmateriale» i området ved punkt 834-18. Da materialparameterne er hentet fra prøvetaking, og ikke fra tolkning korrelert mot blokkprøver er skjærfastheten økt for å veie opp for reduksjonen som ligger inne i ADP-forholdet for materialet (0,85-0,59-0,34).

Beregningene er vist på vedlagte tegning 203 og viser materialfaktor 1,40 for de gitte forutsetningene med en antatt helning for skråningen på ca 1:1,25. Grunnvannet er antatt å ligge i overgangen mellom friksjonsmateriale og leira og er derfor ikke tatt med i beregningen. Beregningene er også sidemannskontrollert ved en noe forenklet beregning i PLAXIS. Denne er ikke vedlagt.

Dersom det skulle oppstå en udrenert spenningsendring som fører til en lokal utglidning nede ved jernbanefyllinga, er da vår vurdering at det ikke vil resultere i et bakovergripende kvikkleireskred opp mot Lukas Stiftelsens eiendommer. De topografiske forholdene videre ned mot sjøen tilsier at skredmassene ikke vil gli ut av skredgropa og etterlate seg en skredkant med høyde lik skjærflatedybden opp mot terrenget ovenfor. I stedet ser vi for oss et rent rotasjonsskred hvor skredmassene fordeler seg på hver side av glideflatens sirkelsentrum ved at jernbanefyllinga synker ned og terrenget mot sjøen hever seg. Vurderingen av en eventuell skredkant tyder også på at utglidningen uansett ikke vil gripe bakover.

Ut fra de registrerte grunnforhold, topografi og beregninger vurderer vi at en utglidning av jernbanefyllinga vil foregå som et rotasjonsskred og at skredet ikke vil gripe bak til Lukas Stiftelsens eiendommer.

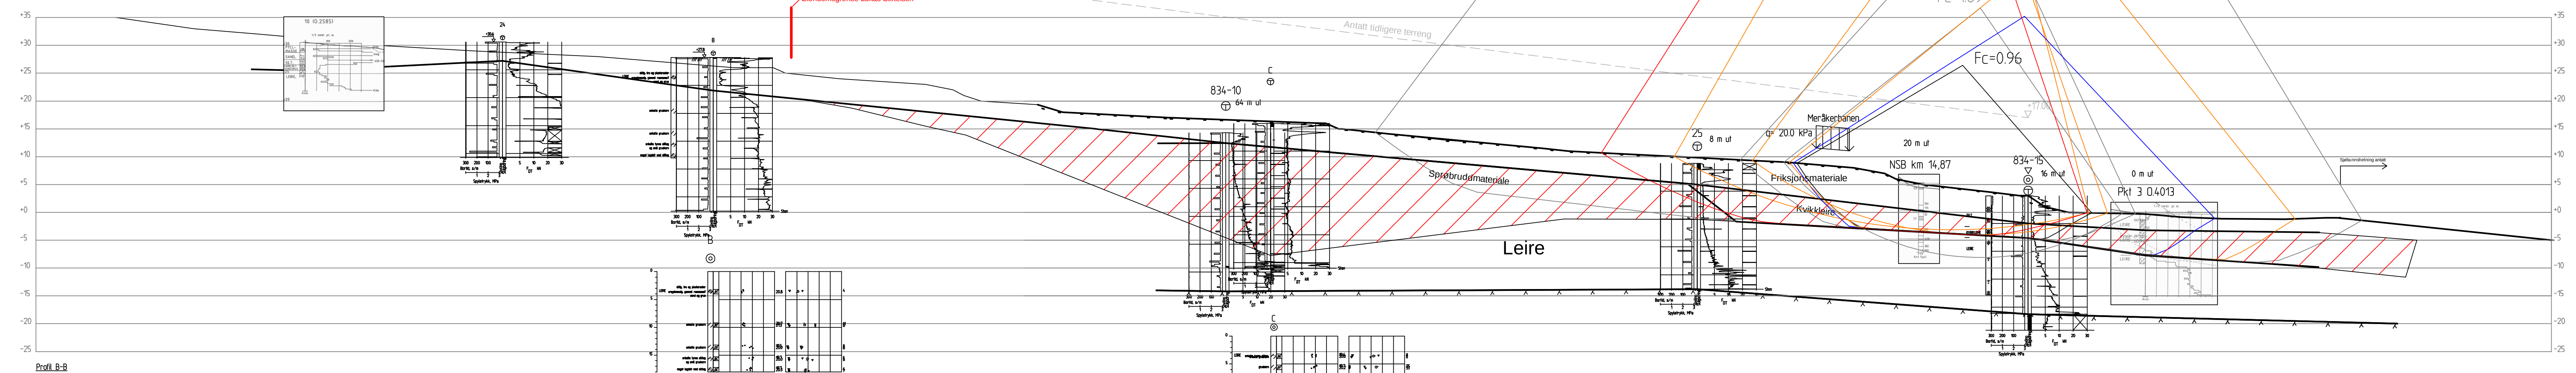
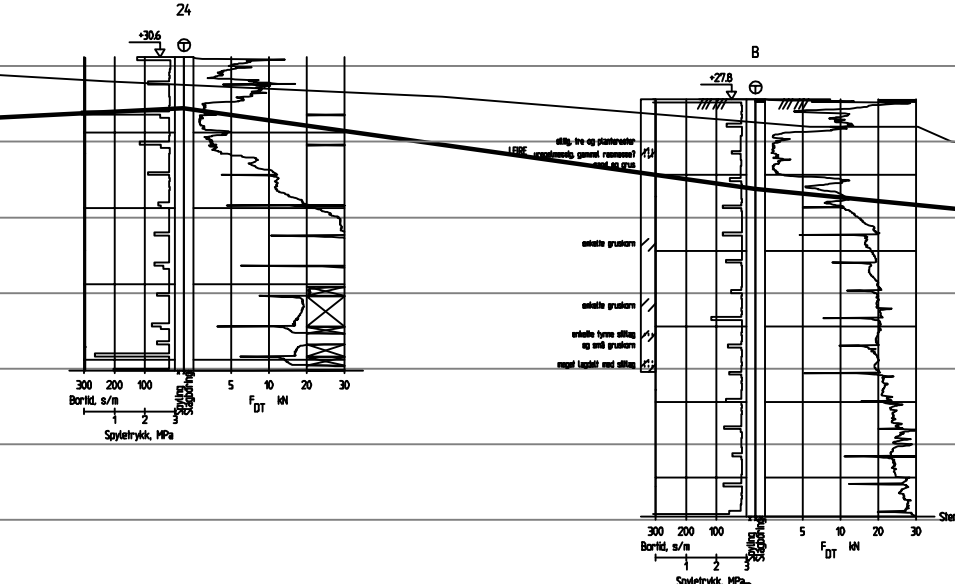
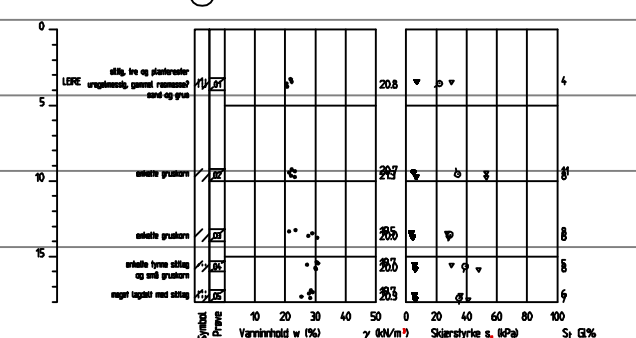
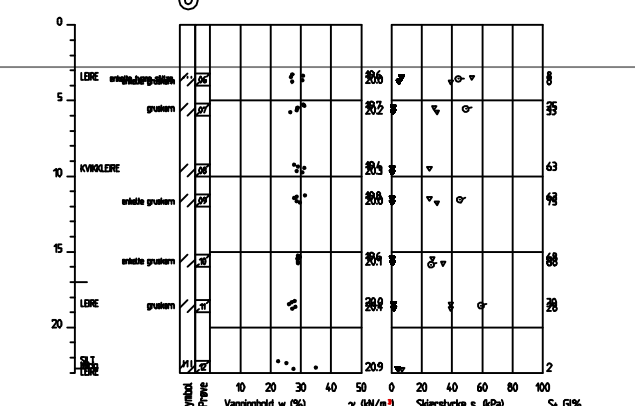
Profil B-B

Profil B er plassert omtrent midt i Lukas Stiftelsens eiendommer, og strekker seg fra strandsonen og opp gjennom kvikkleiresonen. Det er i soneutredningen beregnet tilfredsstillende stabilitet for nedre del av profilet med effektivspenningsanalyse. Totalspenningsanalysen viser stabilitet $\approx 1,0$ for området ved jernbanen.

Lagdelingen i profilet er noe endret ut fra at boring i punkt B og C er lagt til i etterkant av de supplerende undersøkelsene. Dette fremkommer av tegning 204.

Utførte supplerende undersøkelser i punkt B, som er plassert omtrent på eiendomsgrensen, viser at det ikke er kvikkleire eller sprøbruddmateriale i området hvor Lukas Stiftelsens eiendom ligger. Det er heller ikke registrert eller tolket sprøbruddmateriale på eiendommen nord for profil B.

Vi vurderer ut fra dette at et evt skred i strandsonen ikke vil påvirke Lukas Stiftelsens eiendom fra profil B og nordover.

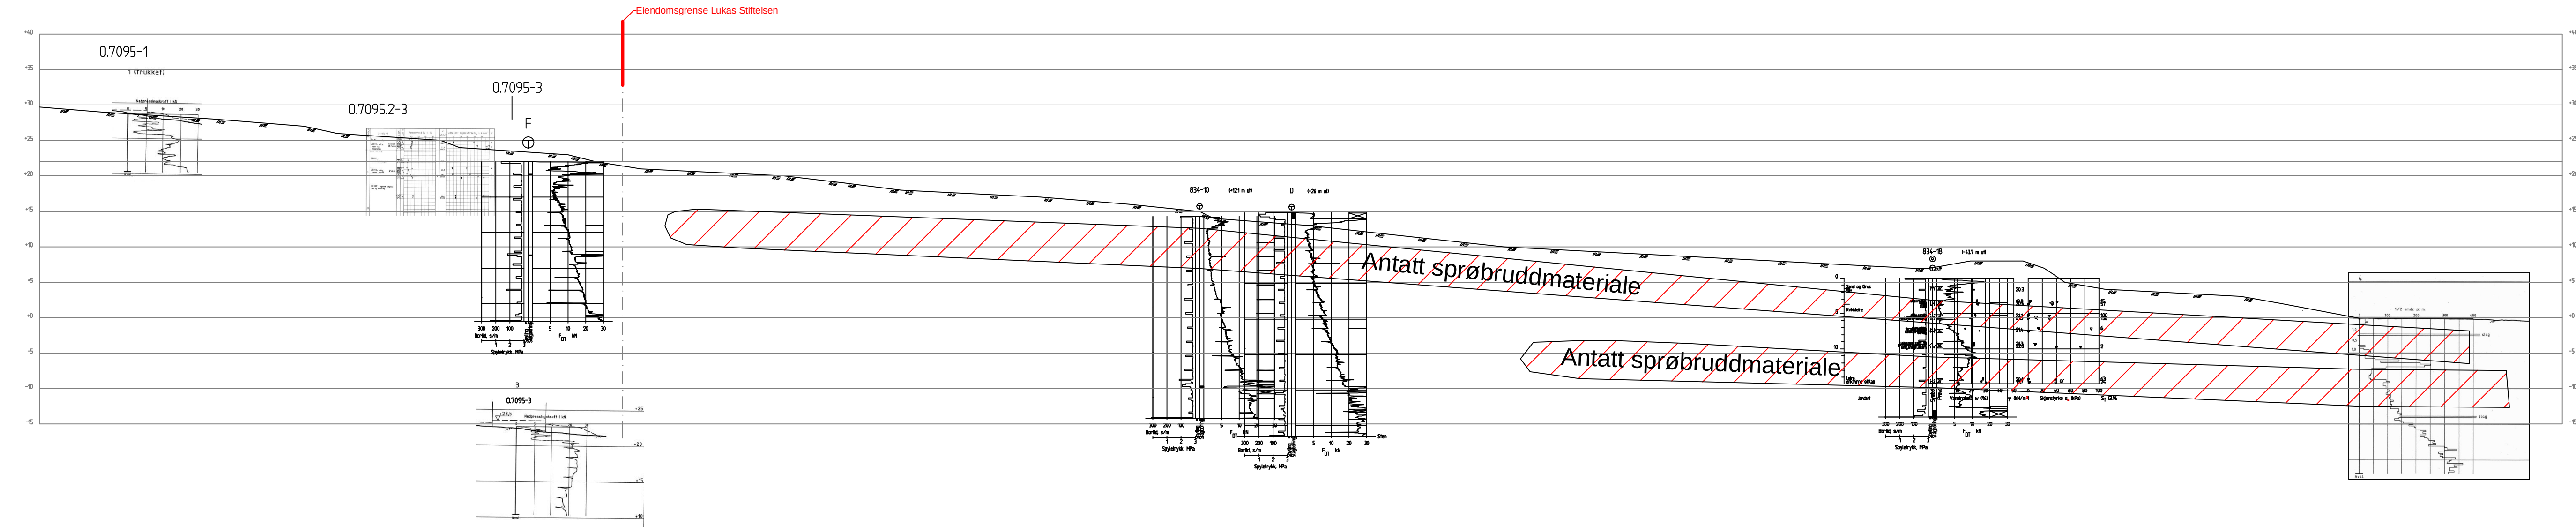
Profil C er et terrengprofil som er plassert mellom profil A og B. Det er ikke utført beregninger i profilet.

Topografi og lagdeling i profil C er nokså lik med profil B, men laget med sprøbruddmaterialet har mindre mektighet i midtre og øvre del av profilet.

Det er ikke registrert sprøbruddmateriale på Lukas Stiftelsens eiendom i profil C. For å kontrollere grunnforholdene registrert i punkt O.7095-3, har vi i de supplerende undersøkelsene i 2014 utført sondering i punkt F. Sondering F viser ingen tegn til sprøbruddoppførsel. Det er heller ikke registrert sprøbruddmateriale i prøvetaking O.7095-2 eller O.7095.2-3.

Ut fra dette vurderer vi at et skred i strandsonen ikke vil spre seg bak til Lukas Stiftelsens eiendom i profil C.
