Vurdering av områdestabilitet i forbindelse med områderegulering Li

OMRÅDESTABILITETSVURDERING IHT. NVE'S
KVIKKLEIREVEILEDER 1/2019

DOK.NR. 20210301-02-R
REV.NR. 0 / 2021-06-23

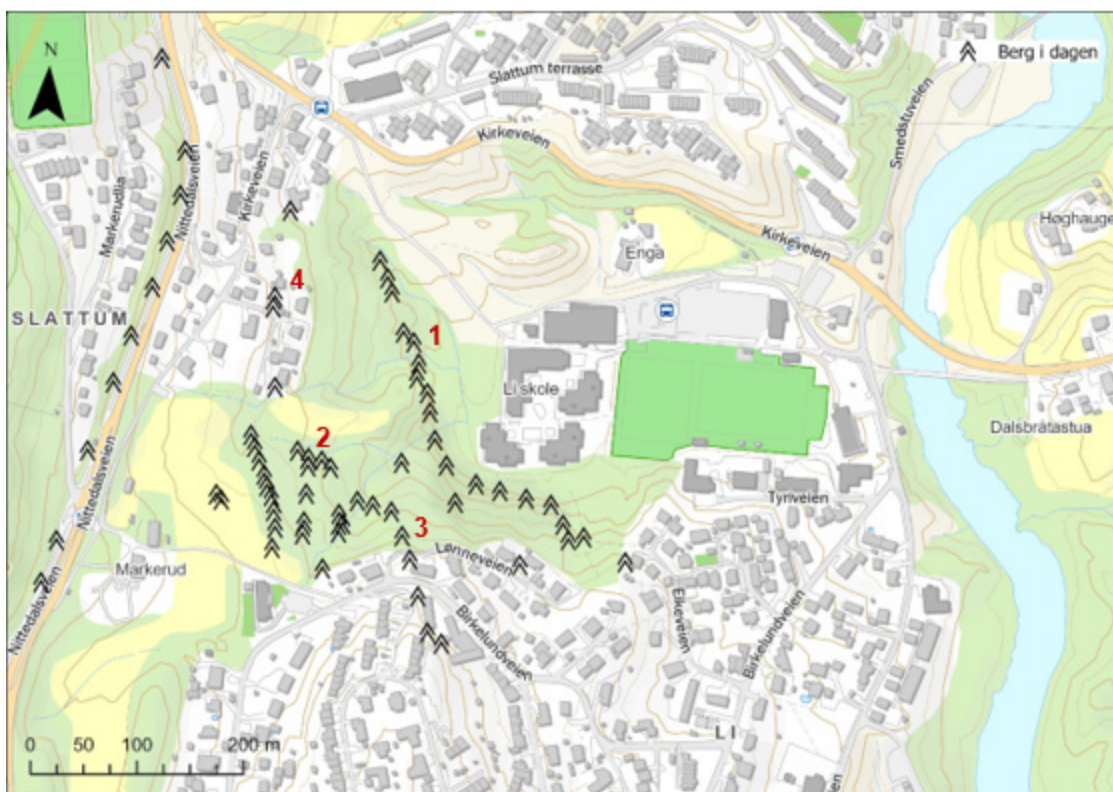
NGI ved Luca Agrini og Amanda DiBiagio befarte området 27. mai 2021 med den hensikt å avdekke områder med berg i dagen i- og omkring planområdet. Eksponert berg ble observert i store deler av skråningen fra skolen og mot nordvest, vest og sørvest (Figur 4, Figur 5 og Figur 6).

Figur 4 Berg i dagen avdekket på befaring 27. mai 2021. Utvalgte lokasjoner (1-4) er vist med bilder i Figur 6 og Figur 7.

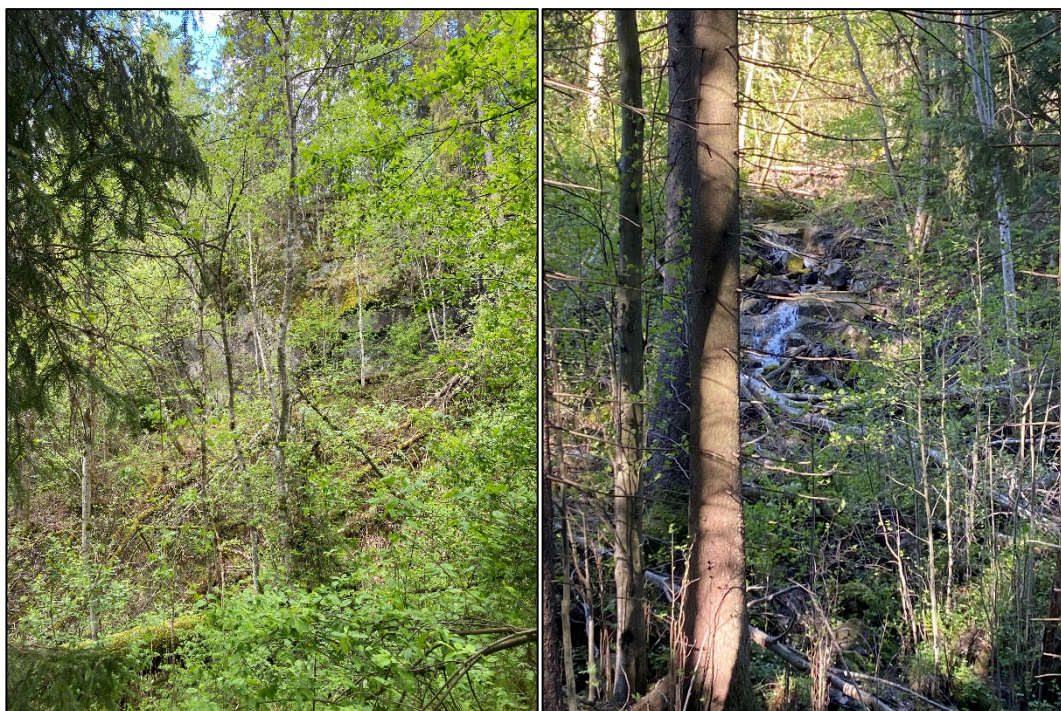
Figur 5 Til venstre: Fjellvegg (ca. 15-20 m høy) ved lokasjon 1. Til høyre: Bekk renner på berg i dagen ved lokasjon 2.

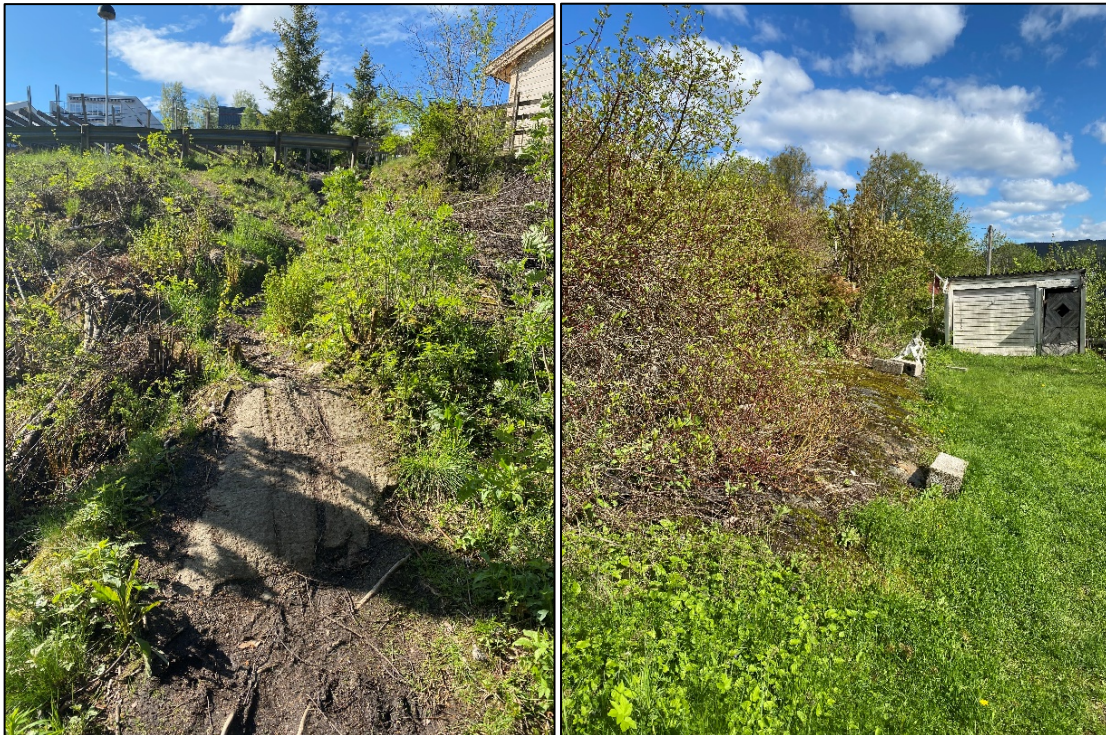
Figur 6 Til venstre: Berg i dagen ved lokasjon 3. Til høyre: Berg i dagen ved lokasjon 4.

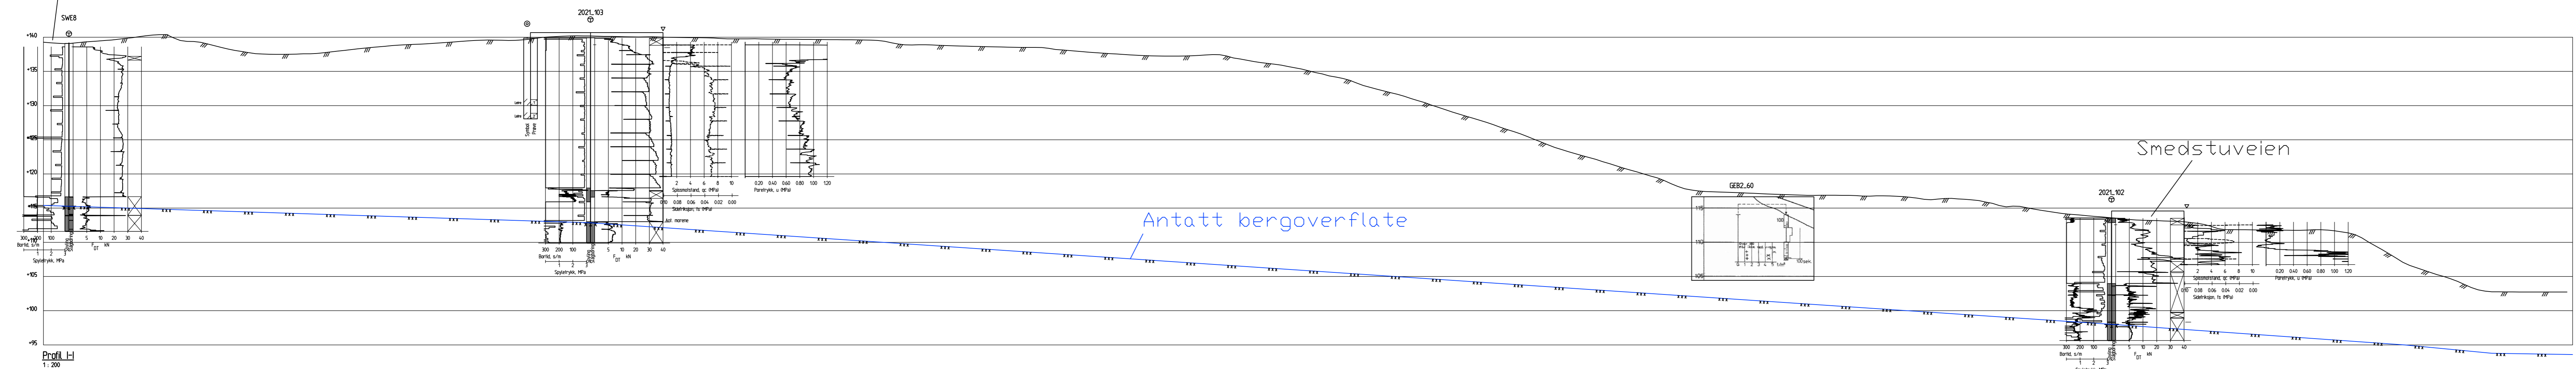
Tegningsstilt:	Tegningsnr:	Rev:
Profil i	001	0

Profil i kan sees på tegning 001. Det er ikke påvist eller tolket kvikkleire i noen av borpunktene langs profilet, og det vurderes ikke være fare for områdeskred i dette området.

- SWE-8: Totalsondering. Tolket ikke-kvikk.
- 2021_103: Prøver, CPTU- og totalsondering. Påvist ikke kvikk.
- GEB_60: Dreiesondering. Tolket ikke-kvikk.

- ↗ 2021_102: CPTU- og totalsondering. Tolket ikke-kvikk.

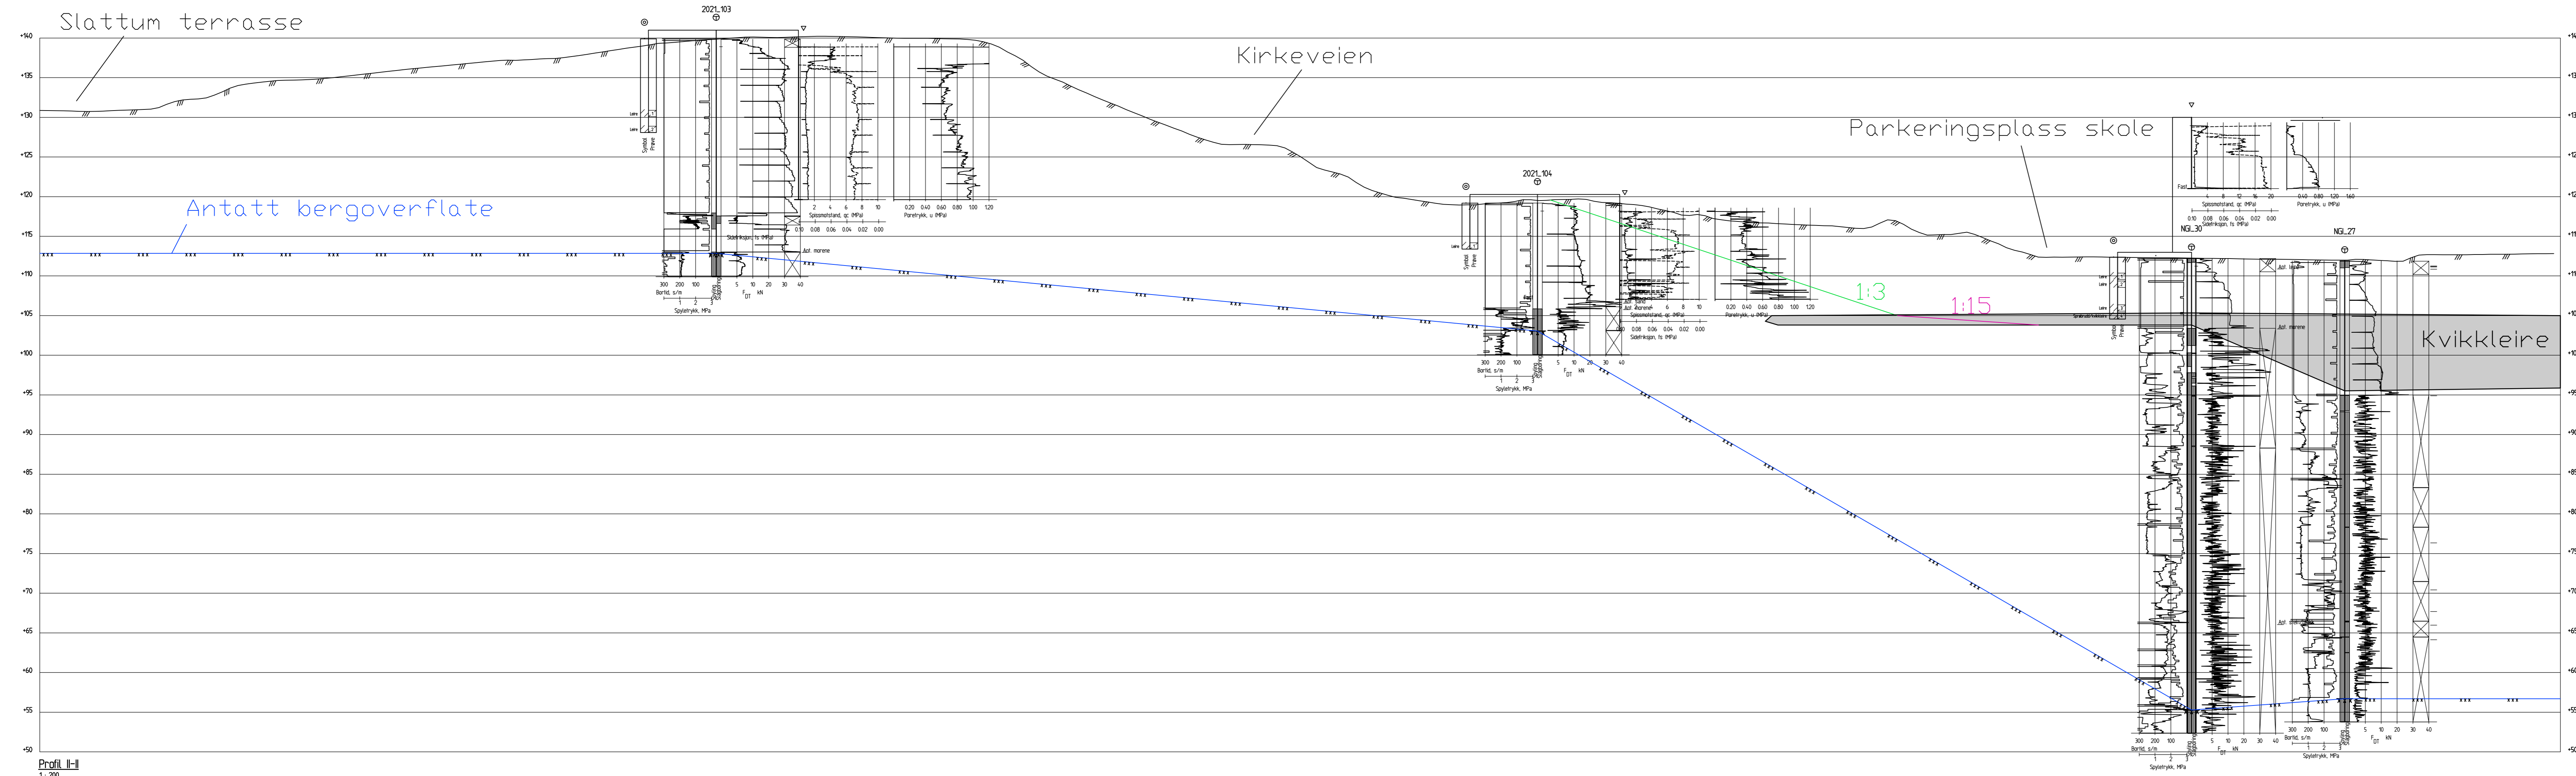
Profil II-II
1:200

Profil ii kan sees på tegning 002. Det er påvist og tolket kvikkleire i to borpunkt ved skolens parkeringsplass. Det er derimot ikke påvist eller tolket kvikkleire i borpunktene oppover i skråningen. Det vurderes at det ikke er tilstrekkelig kvikkleireforekomst i profilet til at det skal kunne utgjøre en fare for områdeskred i denne skråningen.

- ↗ 2021_103: Prøver, CPTU- og totalsonderinger. Påvist ikke-kvikk.
- ↗ 2021_104: Prøver, CPTU- og totalsonderinger. Påvist ikke-kvikk.
- ↗ NGI_30: Prøver, CPTU- og totalsonderinger. Påvist kvikk mellom ca. dybde 7 og 8 m (mellom ca. kote +104 og +105).
- ↗ NGI_27: Totalsondering. Tolket kvikkleire mellom ca. dybde 7 og 16 m (mellom ca. kote +96 og +105).

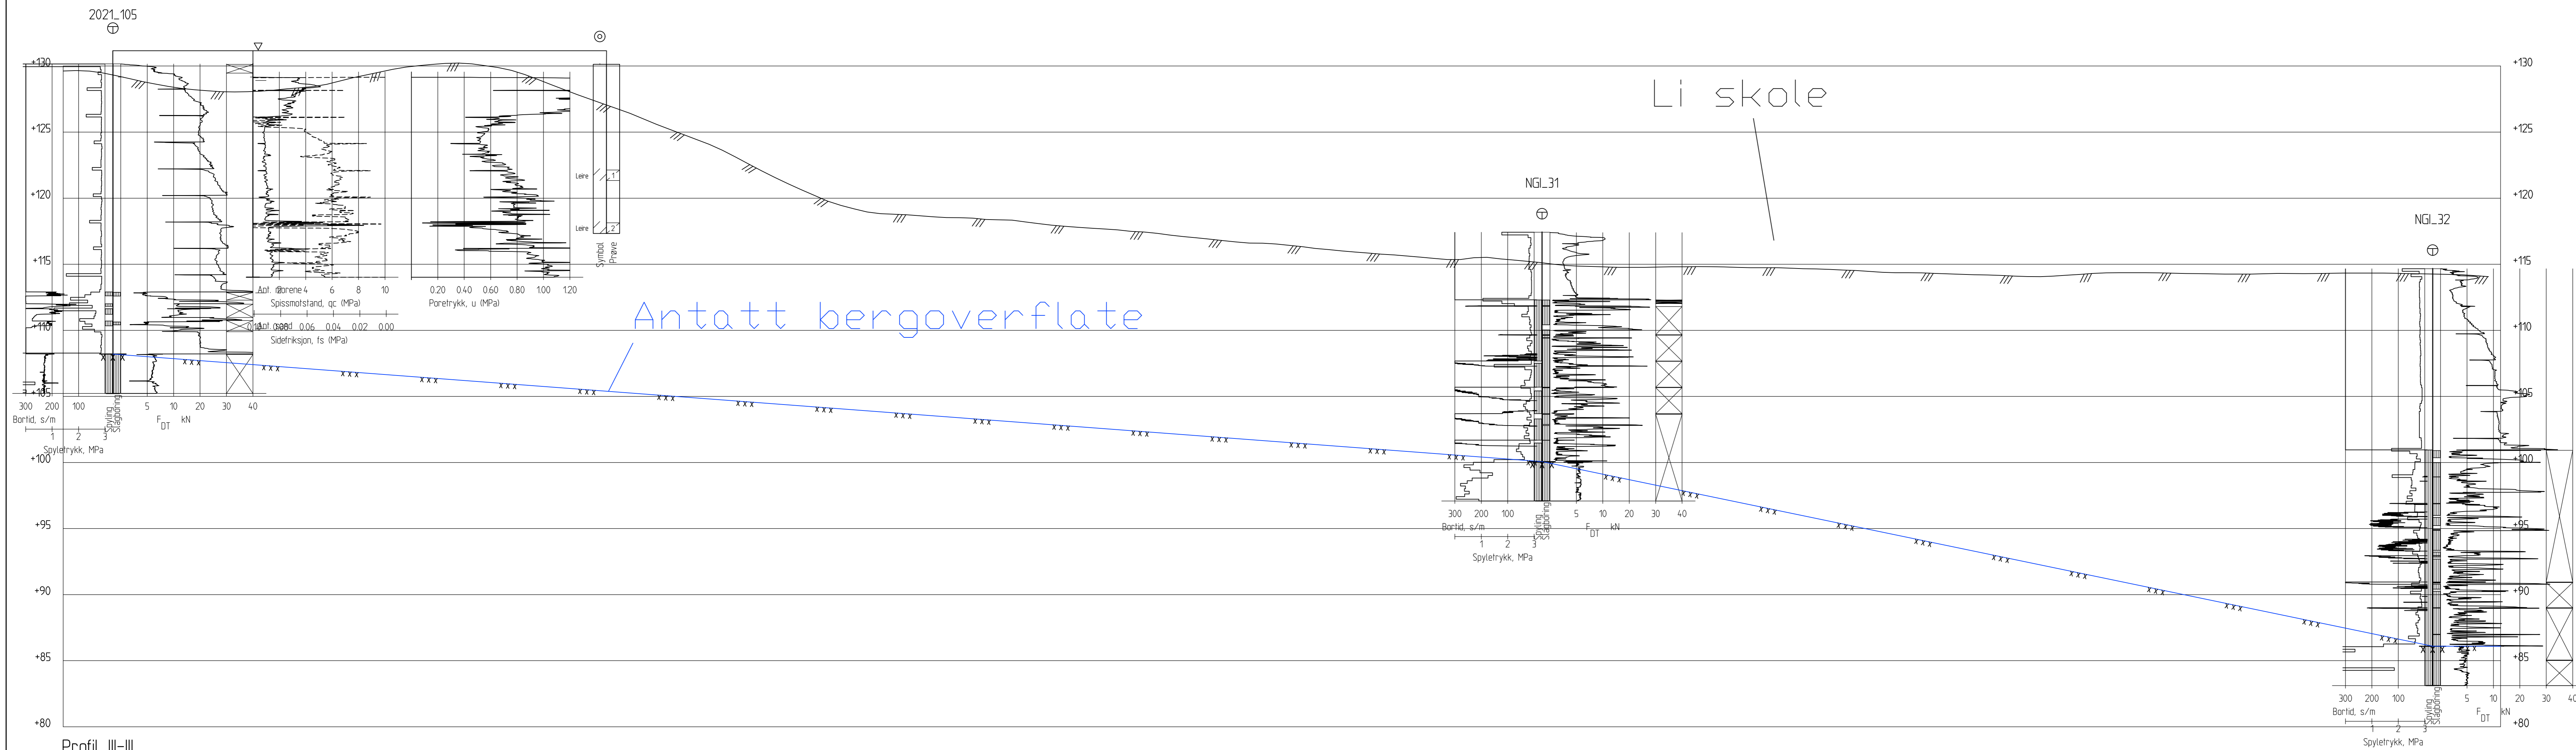
Profil III-III
1 : 200

Profil iii kan sees på tegning 003. Det er ikke påvist eller tolket kvikkleire i noen av borpunktene langs profilet, og det vurderes ikke være fare for områdeskred i dette området.

- ↗ 2021_105: Prøver, CPTU- og totalsonderinger. Påvist ikke-kvikk.
- ↗ NGI_31: Totalsondering. Tolket ikke-kvikk.
- ↗ NGI_32: Totalsondering. Tolket ikke-kvikk.

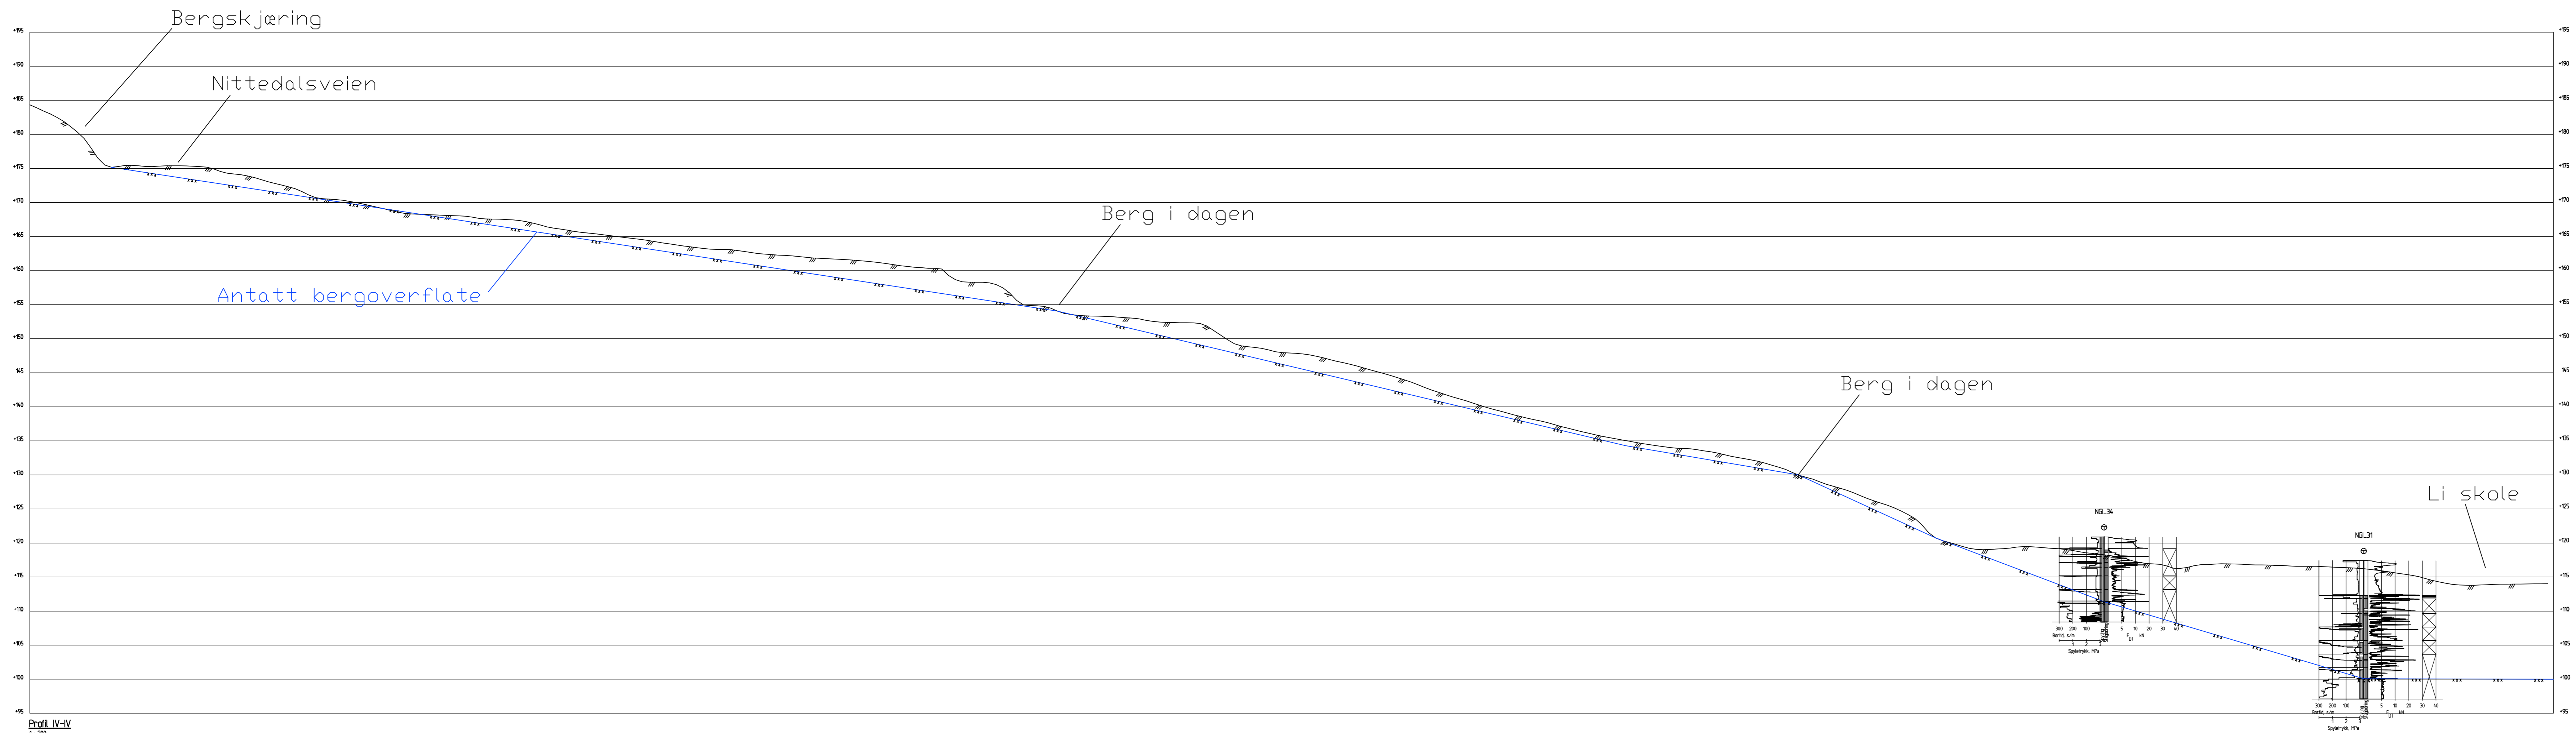
Tegningsstilt:	Tegningsnr.:	Rev.:
Profil iv	004	0

Profil iv kan sees på tegning 004. Det er ikke påvist eller tolket kvikkleire i noen av borpunktene langs profilet, og det vurderes ikke være fare for områdeskred i dette området.

- ↗ NGI_34: Totalsondering. Tolket ikke-kvikk.
- ↗ NGI_31: Totalsondering. Tolket ikke-kvikk.

I tillegg til grunnundersøkelsene ble det registrert berg i dagen i flere punkter langs profilet ved befaring 27. mai 2021. Disse punktene er markert i tegning 004.

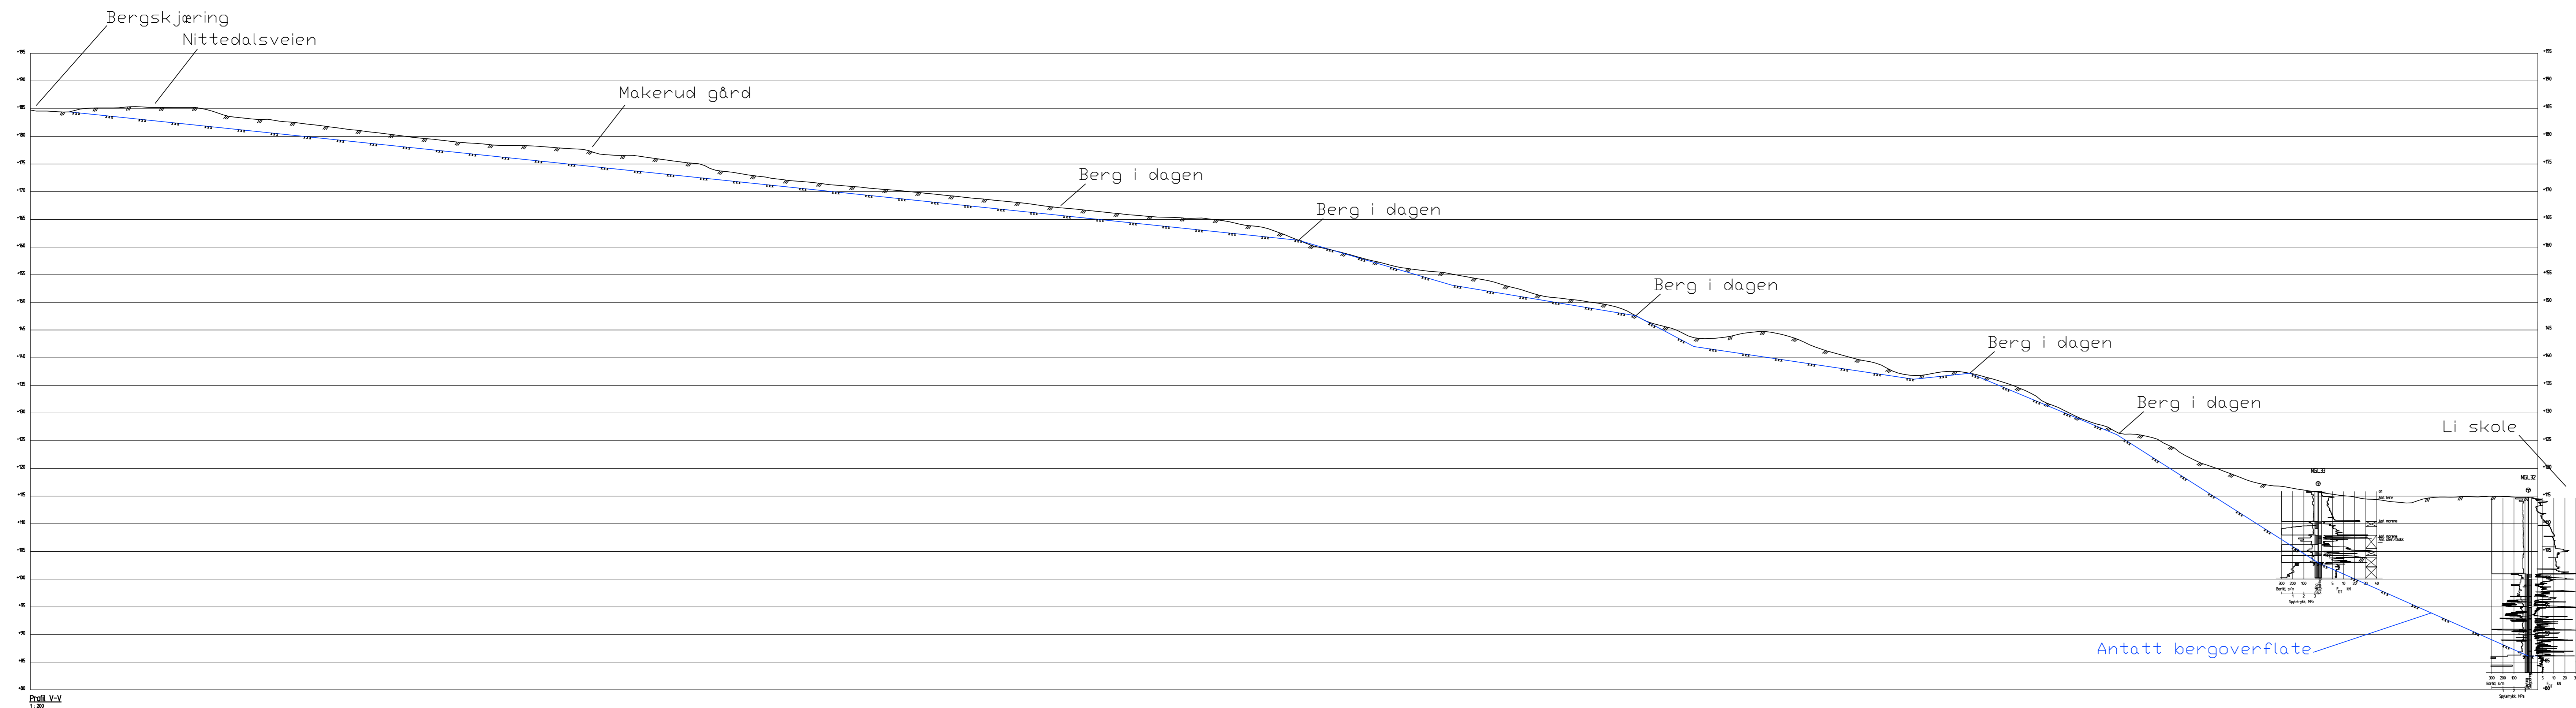
Tegningsstilt:	Tegningsnr:	Rev:
Profil v	005	0

Profil v kan sees på tegning 005. Det er ikke påvist eller tolket kvikkleire i noen av borpunktene langs profilet, og det vurderes ikke være fare for områdeskred i dette området.

- NGI_33: Totalsondering. Tolket ikke-kvikk.
- NGI_32: Totalsondering. Tolket ikke-kvikk.

I tillegg til grunnundersøkelsene ble det registrert berg i dagen i flere punkter langs profilet ved befaring 27. mai 2021. Disse punktene er markert i tegning 005.

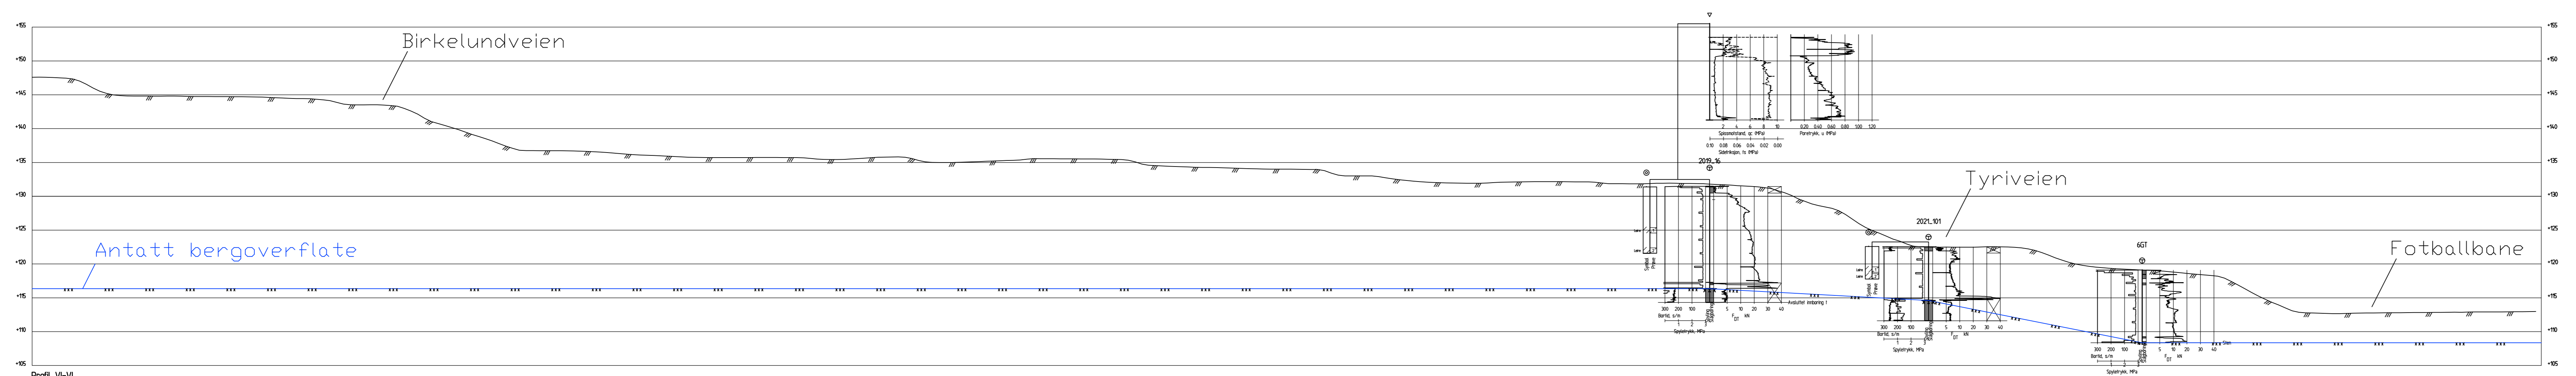
Tegningsstilt:	Tegningsnr:	Rev:
Profil vi	006	0

Profil vi kan sees på tegning 006. Det er ikke påvist eller tolket kvikkleire i noen av borpunktene langs profilet, og det vurderes ikke være fare for områdeskred i dette området.

- 2019_16: Prøver, CPTU- og totalsonderinger. Påvist ikke-kvikk.
- 2021_101: Prøver og totalsonderinger. Påvist ikke-kvikk.
- 6GT: Totalsondering. Tolket ikke-kvikk.
- NGI_31: Totalsondering. Tolket ikke-kvikk.

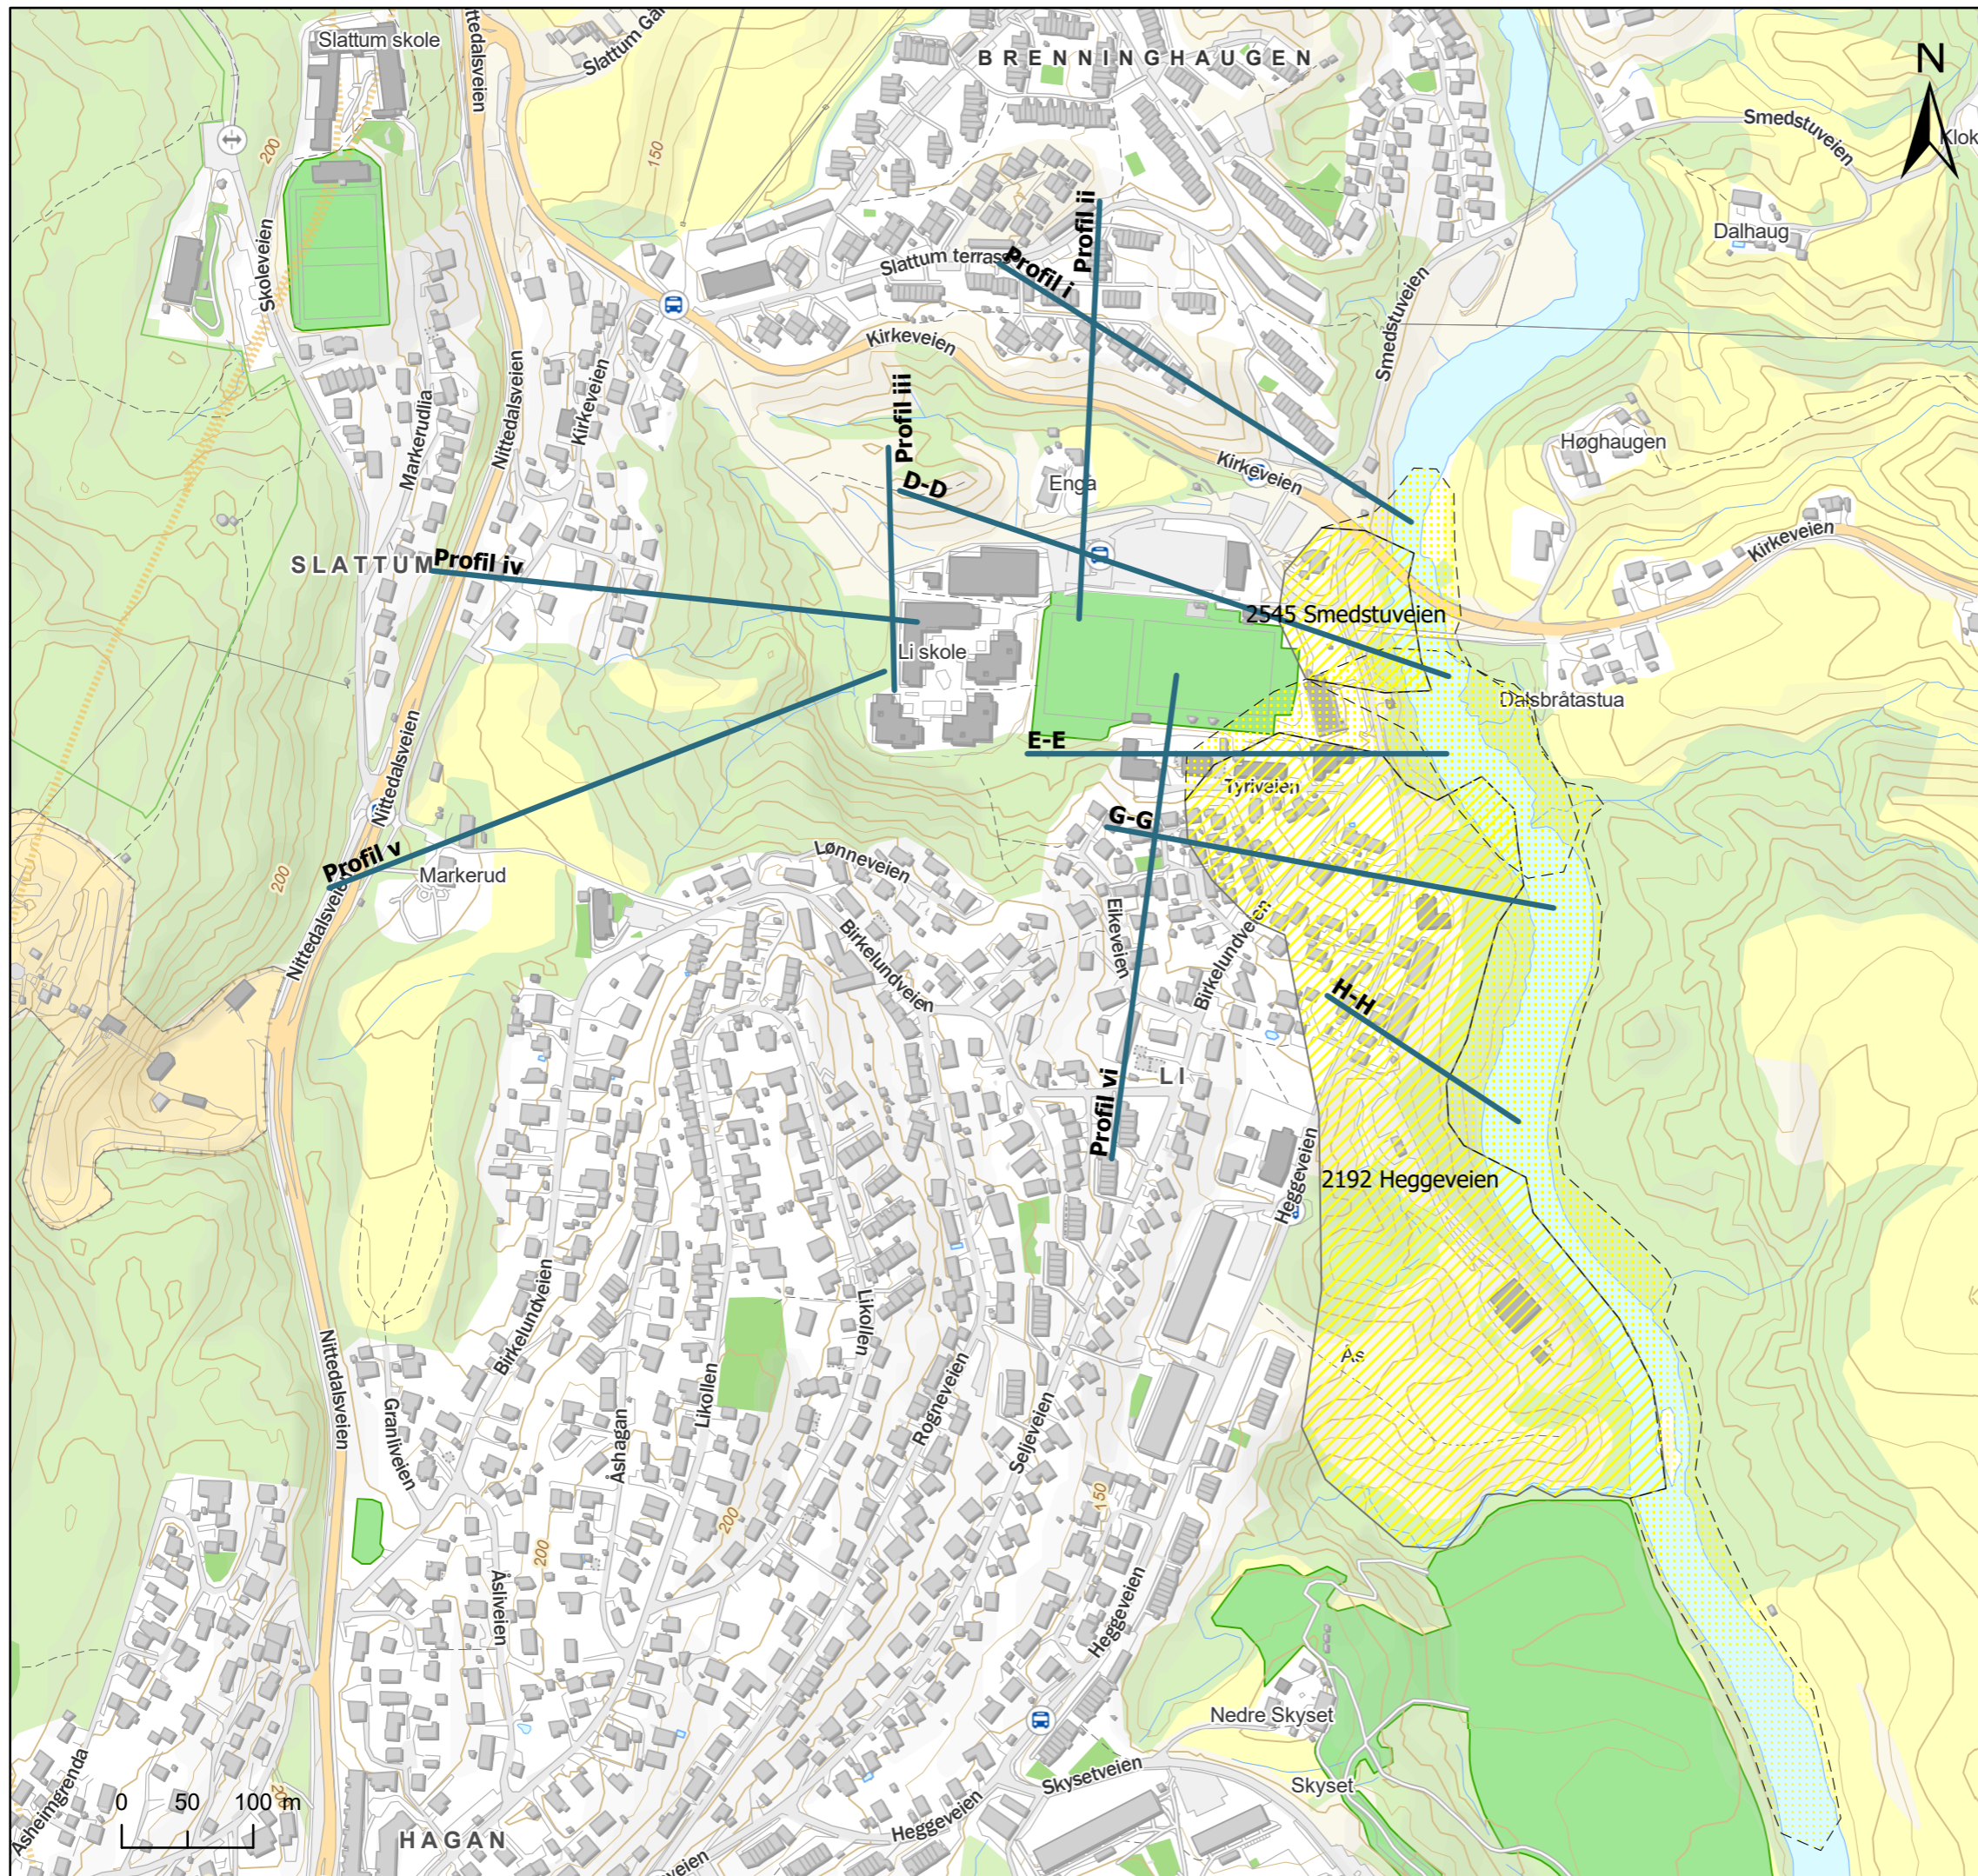
Ny soneavgrensning for kvikkleiresonen 2192 Heggeveien er utredet i NGIs rapport 20190746-03-R /21/. Foreslått løсне- og utløpsområde er vist i tegning 007. Det anbefales at denne endringen implementeres. Endringene består i å avgrense sonen i

nord ved søndre ende av (den sikrede) skredgropen, og å utvide sonen noe i nordvest, slik at den også inkluderer bl.a. Listubben 1, 3, 5, 7, 9, 11 og 13.

Eksisterende kvikkleiresone 2192 Heggeveien strekker seg omtrentlig fra Slattum pumpestasjon i sør, til ca. 200 m nord for Li bro. Som nevnt tidligere anbefales det at kvikkleiresone 2192 Heggeveien deles i to der det gikk et skred i 2019. I praksis foreslås det at sonegeometrien til kvikkleiresonen 2192 Heggeveien endres iht. forslag i rapport 20190746-03-R /21/, og at det opprettes en ny kvikkleiresone, 2545 Smedstuveien, nord for skredområdet. Ettersom det ikke er tolket eller påvist kvikkleire i skråningen fra Nitelva og opp mot Slattum terrasse (profil i, tegning 001), foreslås det at løsneområdet til den nye kvikkleiresonen begrenses i nordlig retning ved Li bro. Profil D-D (Figur 12) går gjennom foreslått ny kvikkleiresone. Sonens løsneområde langs dette profilet begrenses i vestlig retning ca. 100 m fra Nitelva.
