## NOTAT

OPPDRAAG	<b>Uavhengig kontroll MOVAR vannledning</b>	DOKUMENTKODE	10217371-RIG-NOT-005
EMNE	Uavhengig kvalitetssikring av områdestabilitet iht. NVE-veilederen	TILGJENGELIGHET	Åpen
OPPDRAAGSGIVER	<b>MOVAR IKS</b>	OPPDRAAGSLEDER	Nils Konrad Andreassen
KONTAKTPERSON	Kaj-Werner Grimen	SAKSBEHANDLER	Ruth Hetland
KOPI	Mads Helsager Harpøth (COWI) Hans Vebjørn Kristoffersen (COWI)	ANSVARLIG ENHET	10101010 Geoteknikk IOG

Uavhengig kvalitetssikring av områdestabilitet iht. NVE-veilederen

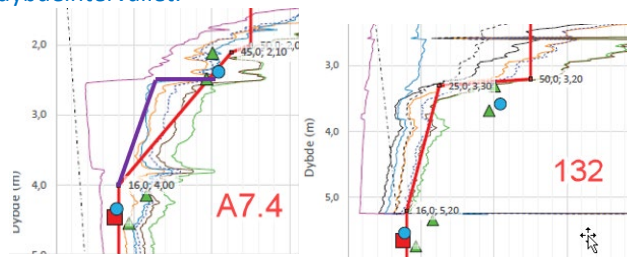
Kommentar nr.	Referanse	Beskrivelse	Status
		<p>Kritisk flate med sikkerhetsfaktor 1,0 går i liten grad gjennom lag ved 2,4-4m og endring i styrkeprofil for denne dybden vil ikke nødvendigvis ha stor innvirkning på kritisk bruddsirkel for dagens situasjon.</p> <p>CPTu 132 og A7.4 viser begge en klar tendens (samme stigningstall) for de ulike tolkningsmetodene i dette dybdeintervallet, mens design linje tolket for A7.4 i dybde 2,4-4 m går på tvers av denne tendensen. Se figur under for utsnitt av CPTu A7.4 og 132. Utsnitt A7.4 er vist med lilla linje som indikerer styrkeprofil fra tilsvarende lag identifisert i CPT132, som også samsvarer bedre med tendensen for A7.4.</p> <p>CPTu'ene ligger ganske nærme hverandre i plan, og det bør vurderes å slå disse sammen for å vurdere ett representativt profil. Multiconsult anser det som lite konservativt å benytte profilet i A7.4 i hele beregningsprofilen, når 132 viser vesentlig lavere fasthet. Det er ikke utført spesialforsøk i dette dybdeintervallet.</p>

<p>COWI tar kommentaren ifølge og har endret tolket skjærstyrkeprofil i rev. 2.0. I tillegg er det nå lagt til et samleplott der både 132 og A7.4 i tillegg til laboratorieforsøkene og SHANSEP NC-linje er anvendt for tolkning av skjærstyrke.</p> <p>Notert, kommentar lukkes.</p>

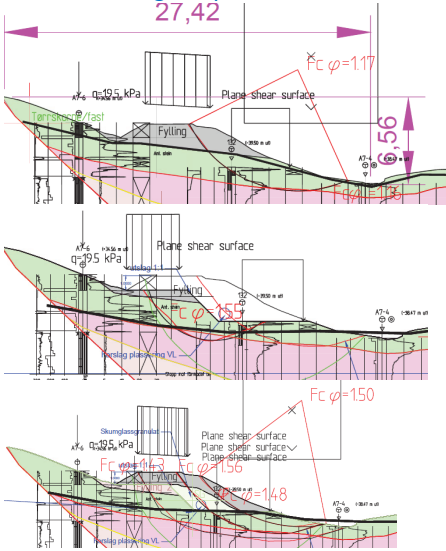
01-16.	Vedlegg 7.6	<p>Det antas hydrostatisk poretrykksfordeling for faregradsklassevurdering av faresone 7-1 uten å ha dokumentert grunnlag for dette. Justering av score for dette anses ikke å få konsekvens for beregnet faregradsklasse, men bør vurderes å kommenteres i tabellen/vurderingen.</p>	TI
01-17.	<p>Vedlegg 7.8 Tegning V7.8 9 Tegning V7.8.7, Tegning V7.8.8,</p> <p>OBS merk at tegningene i Vedlegg 7.8 har endret nummer av hensyn til lesbarhet.</p>	<p>Reduksjon i grunnvannstand fra opprinnelig til permanent fase virker å være urealistisk høyt. Er det utført sensitivitetsanalyser?</p> <p>Nei det er ikke gjennomført sensitivitetsanalyser. Det vurderes realistisk at utgraving i området samt forbedret drenering gjennom dalen vil medføre litt lavere grunnvannstand, her modellert i størrelsesordenen 0,5-0,7 m under fyllingen. Hva mener Multiconsult er realistisk reduksjon?</p> <p>Det er benyttet prosentvis forbedring for å dokumentere tilfredsstillende sikkerhet. For å kunne sammenligne sikkerhetsfaktor for bruddsirklene bør det være en sammenheng mellom tolket vannstand i de ulike fasene. Se utklipp under med dagens situasjon, midlertidig – og permanent fase.</p>	Å L

Kommentar nr.	Referanse	Beskrivelse	Status
		<p>Vannstanden er senket vesentlig i bakkant av utgraving for fyllingen (opp mot 2 m). I temporær fase er vannstanden også senket under graveplanum.</p>

<p>COWI mener ikke NVE veilederen krever at det anvendes samme grunnvannstand ved sammenlikning av prosentvis forbedring før/etter et tiltak. Vi håper at Multiconsult vennligst vil utdype hvor i regelverket det nevnes at grunnvannstand i ulike situasjoner/perioder <u>må</u> være konstant der man undersøker stabilitet før/etter f.eks. en utgraving.</p> <p>Uansett har COWI endret grunnvannstanden slik den er identisk i alle beregninger i samme snitt. Antatt grunnvannstand er basert på nivået i bekken og valgt å gå litt opp under fyllingen. Vi mener kommentaren kan lukkes med den endringen.</p> <p>Siden det ikke lenger er benyttet prosentvis forbedring anses ikke den opprinnelig kommentaren like relevant. Generelt må det tas høyde for endret grunnvannstand i stabilitetsvurderingene dersom tiltaket medfører senkning av grunnvannstand. I dette tilfellet er skissert terreng etter tiltak tilsvarende opprinnelig terreng. Dersom COWI mener at tiltaket medfører en permanent senkning av grunnvannstand burde dette vært redegjort for, og hvilke konsekvenser det får for området rundt.</p> <p>Kommentar er tatt til følge i oppdatert revisjon og kommentar lukkes.</p>

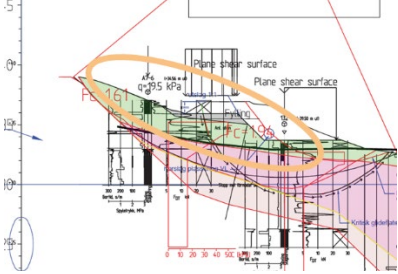
01-18.	<del>Tegning V7.8.10</del> Tegning V7.8.8	Er det vurdert forverring av stabiliteten ved å undersøke en kritisk glideflate i overkant av skogsbilveien?	Å L

<p data-bbox="630 562 1300 660">Dette er undersøkt med beregningen på Tegning V7.8 7. (Det er anført at kommentaren gjelder V7.8 10 men det er vist utklipp av V7.8 8. COWI antar at det menes V7.8 8)</p> <p data-bbox="630 689 1310 788">Riktig tegning er V7.8.8 som COWI påpeker. Som gjennomgått i møtet 03.12.21 bør det vurderes en glidesirkel med avslutning høyere opp enn vist i Tegning V.7.8.</p> <p data-bbox="630 817 1252 952">Kommentaren må sees i sammenheng med øvrige kommentar, bl.a kommentar 01-8 relatert til usikkerhet i laggrensene og potensial for graving ned til kvikkleire lag kommenter i 01-20.</p> <p data-bbox="630 981 1310 1209">VL-trasé er endret slik grøften legges mot berg i bakkant av veien. Dermed er den glidesirkelen som Multiconsult savnede undersøkt mindre relevant idet det nå ikke skal graves dypt "i foten av vegen". COWI har likevel tatt kommentaren ifølge og tilføyd en grunn glidesirkel nær overflaten til beregningene som diskutert i møte. Sikkerhetsfaktoren for denne sirkel tilsier at den som forventet ikke er kritisk.</p> <p data-bbox="630 1238 1284 1433">Se også svar på kommentar 01-8. I rev. 2.0 av vedlegget er lagfølgen også revurdert til et antatt enda mere konservativ profil, i tillegg til at gravedybden er mindre med revidert VL trasé. I tillegg er det lagt til en beskrivelse vedr. forsiktighet omkring graving nært kvikkleirelag. COWI mener at kommentaren kan lukkes.</p> <p data-bbox="630 1462 925 1496">Notert, kommentar lukkes.</p>

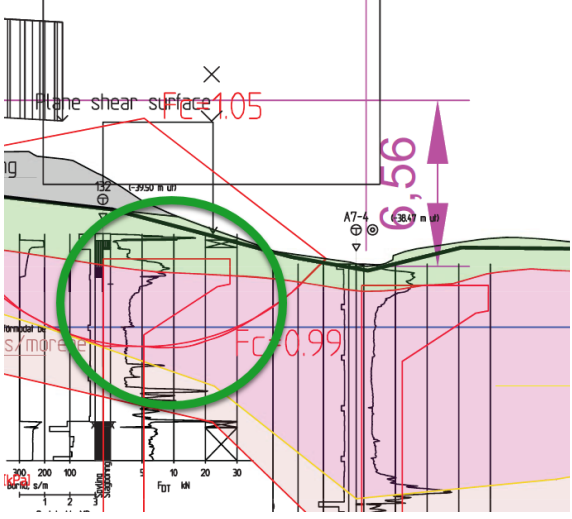
02-26.	Generelt, beregninger	<p>Su profil for leirelaget tar ikke hensyn til dybde fra terreng, men er satt inn fra topp tolket leirelag. Dette medfører noe høyere styre i leirelaget enn det som kan tolkes fra CPTu i</p>	Å L

Kommentar nr.	Referanse	Beskrivelse	Status
		<p>samme punkt. Er dette vurdert?</p>

<p>Dette er en feil og er endret i ny revisjon av vedlegget. Styrkeprofilen er satt inn tilsvarende punkt A7-4 og plassert konservativt for delen lengre oppe under veggen.</p> <p>Notert, kommentar lukkes</p>	
04-34.	V7.8 9, V7.8 12	<p>Det blir for drenert analyse av midlertidig fase for snitt S103 tatt høyde for anleggslast ved kant av skråning, tilsv. figur 1 under. Det er ikke utført tilsvarende beregning for udrenert analyse. tilsv. figur 2 under.</p> <p>I permanent situasjon er det en bred kant av fyllingen der det ikke er påsatt trafikklaster.</p> <p>Det må påses at dette område ikke blir belastet med trafikklaster, med mindre stabilitetsberegninger viser tilstrekkelig sikkerhet.</p>
