Kontrollrapport - Fv. 118 Ny Sarpsbru, områdestabilitet Tarris

| Tittel på rapport: | Kontrollrapport - Fv. 118 Ny Sarpsbru |
| Oppdragsnavn: | Fv. 118 Ny Sarpsbru, utvidet kontroll av geoteknisk prosjekt |
| Oppdragsnummer: | 632100-20 |

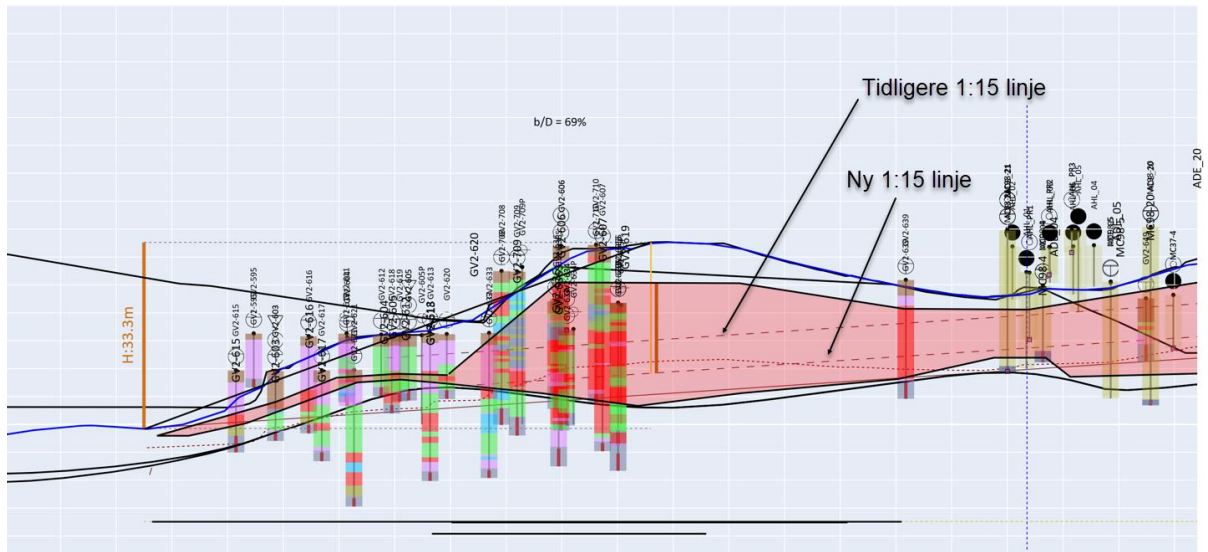
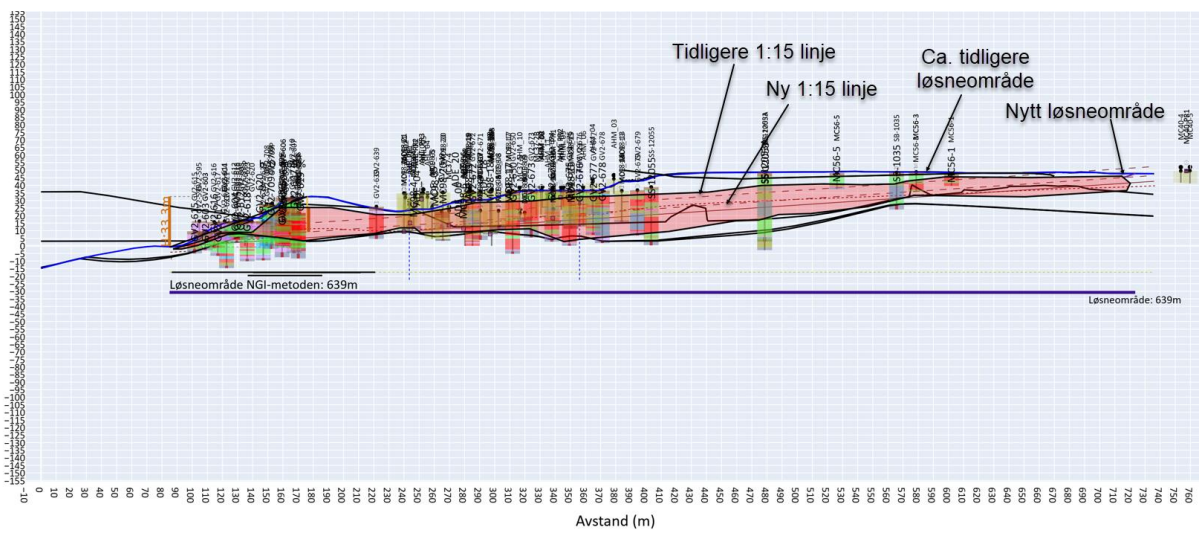
3.1.2.2 T003x

Hva er grunnen til at hele skråningshøyden ikke er medregnet?

Svar: Det er noe usikkerhet i hvor sammenhengende den tynne «tarmen» med sprøbruddmateriale er, med det større volumet lengre bak. Det er også en støttekonstruksjon til venstre for boring GV2-603, men det foreligger ikke noe grunnlag rundt denne. For å få en konservativ utstrekning av løsneområdet endres H til å være i bunn av Glomma, i neste revisjon.

Det er gjort en foreløpig opptegning av dette. Løsneområdet i dette snittet blir forlenget, men det påvirker ikke arealet av løsneområdet totalt sett, da løsneområdet av flere snitt allerede er inkludert i den forlengelsen.

Ved innarbeidelse i neste revisjon har Asplan Viak ingen ytterligere kommentarer.
