**Utredninger av fysiske restaureringstiltak innen Vannområdet  
Hurdalsvassdraget/Vorma**

**Restaurering av Lysjøen**

**Mai 2019**

| Rapportnavn: Restaurering av Lysjøen | |

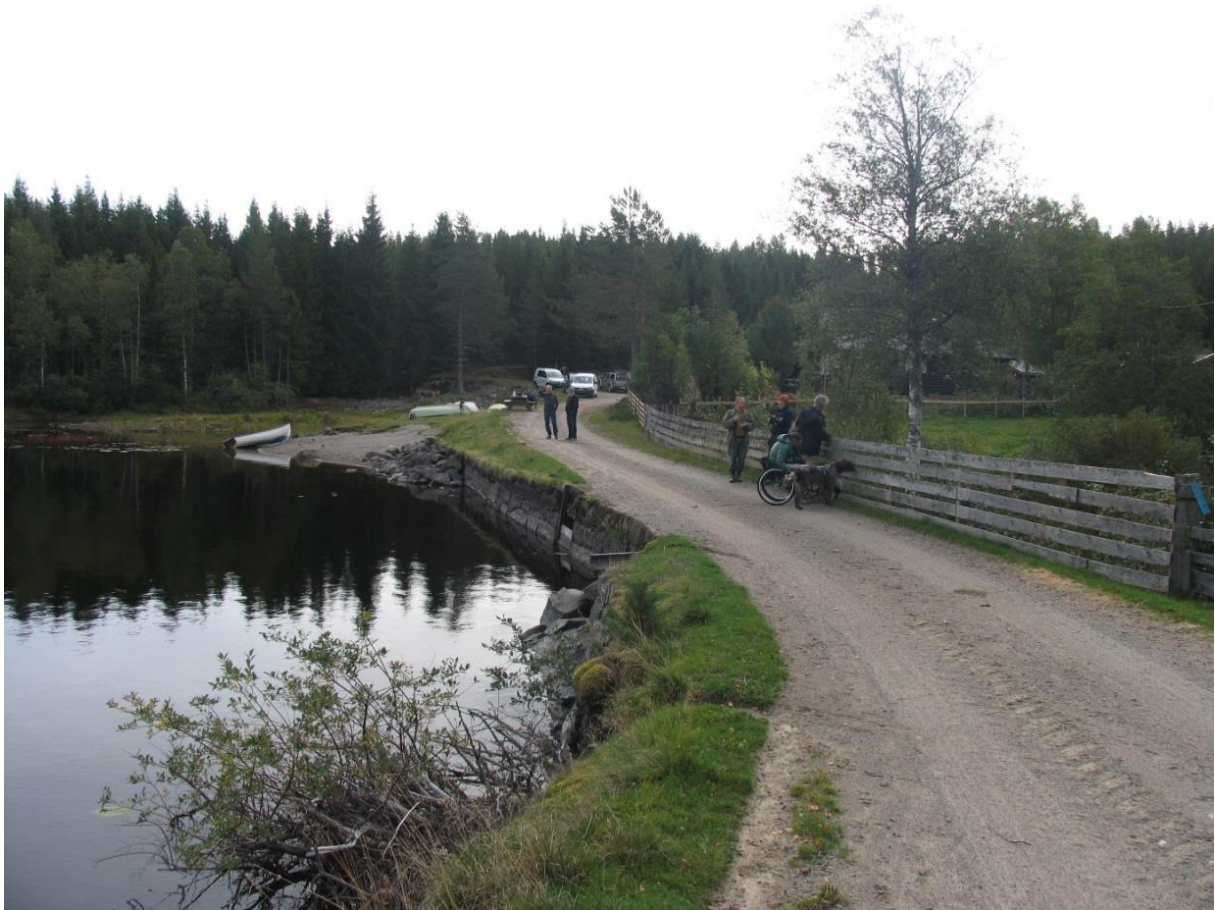
*Det er lekkasjer i damkroppen og det renner vann inn fra taket. Damluka er av tre og det ser ut til at sedimenter har bygd seg opp på sjøsiden. Det er usikkert hvor lenge plankene i damluka holder før de råtner.*

**Figur 3.** Lysjødammen fra vestsiden, høsten 2018. Foto: Odin Kirkemoen.

*Det er behov for vedlikehold av damluka.*

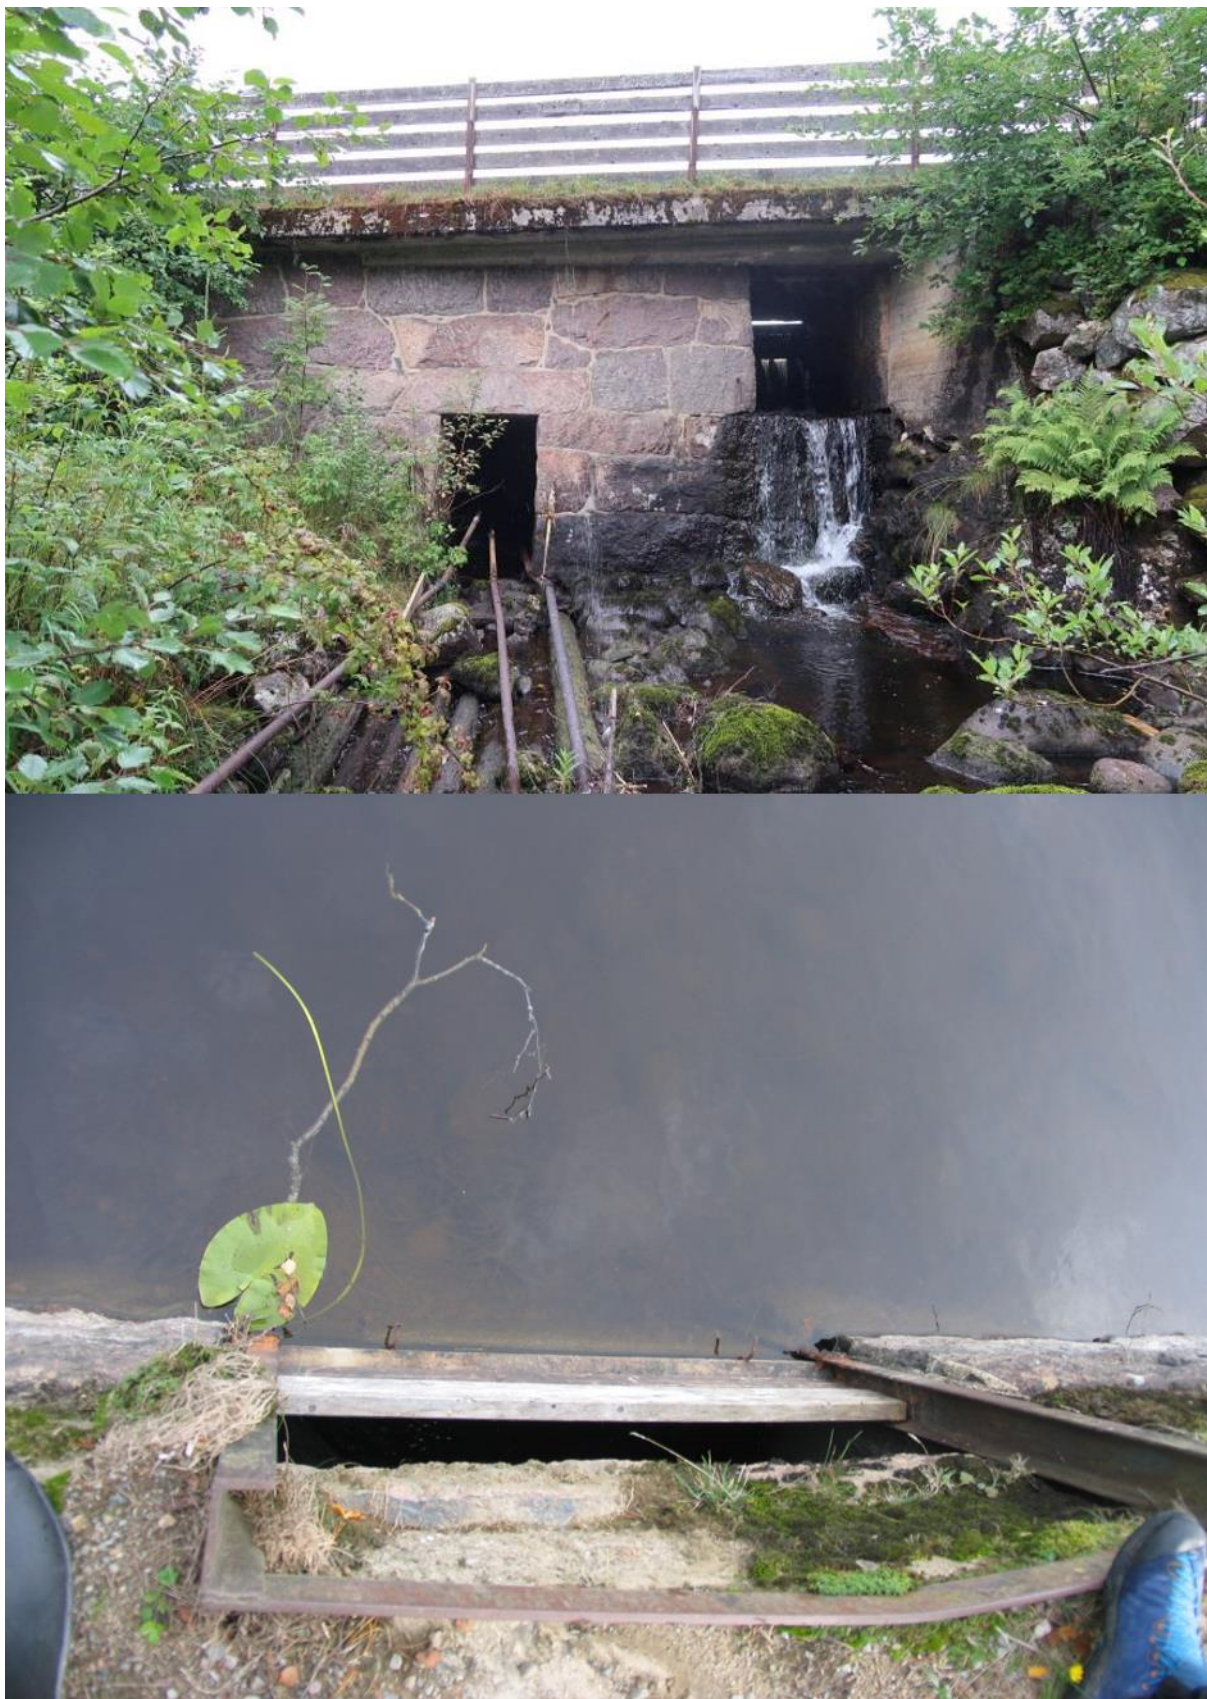
Hovedproblemet med Lysjødammen er stengt oppvandringsmulighet for ørreten fra utløpsbekken og opp til Lysjøen (og videre fra Lysjøen til Granerudsjøen). Vandringshinderet består av en barriere på ca. 2,5 m og en 3,65 m høy demning (fra topp til bunn). På befaringstidspunktet var det 1,06 m opp fra vannspeilet i innsjøen og opp til veien, dvs. totalt fall var på 2,6 m. Demningen er ca. 47 m lang, med en 12 m lang tørrmur med stein i midten (figur 4). For flere mål og bilder se vedlegg 1.

Vannet renner ut gjennom dammen gjennom to løp (figur 4). Det øvre vannløpet definerer øvre vannivå i sjøen og styres av plankebord som kan legges ned i spor foran åpningen. Det er enkelt å skifte bord og denne kan vedlikeholdes. Det nedre vannløpet/åpningen kan benyttes når sjøen skal tappes ned ved gjennomføring av tiltak.

**Figur 4.** Lysjødammen, vannets eneste vei nedover til Lysjøåa/Holtåa, gjennom/over damluka og under Lysjøvegen. Dammen danner et vandringshinder med et 2,5 m vertikalt fall. Foto: Odin Kirkemoen.

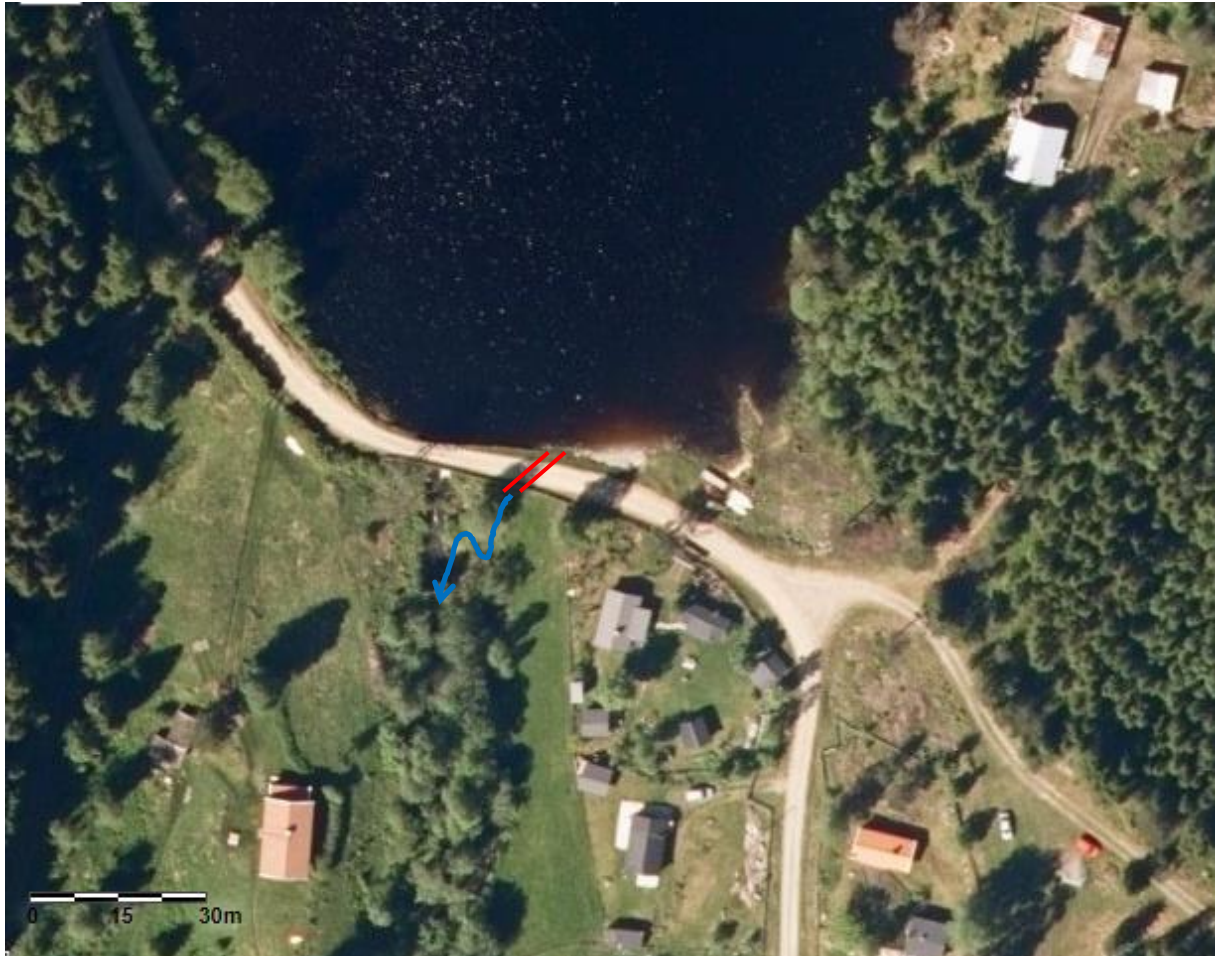
**Figur 5.** Det nye løpet på østsiden av dagens damluke i Lysjødammen. Rødt viser traseen til kulverten (8 m) på skrå under Lysjøvegen. Blå pil viser det nye løpet i dagen nedstrøms kulverten. Kartverket 2019 (WMS).

Vi foreslår å lage en kulvert med naturlig bunn for å gjenskape et lignende habitat inni kulverten som ellers i Lysjøåa. En slik kulvert vil bli billigst og enklest ved å benytte seg av såkalte L-elementer som fundament og et betonglokk ovenpå. L-elementet danner et stødig fundament som graves ca. 50 cm ned i grunnen, og bruker veikroppen som støtte (figur 6). Dette medfører at man kan ha en naturlig steinbunn (figur 7) ovenpå foten til L-fundamentet. Kulverter/rør på denne dimensjonen krever 50 cm overdekning med masser mellom kulvert og veibane. Å benytte seg av ferdigstøpte firkantete kulverter uten bunn medfører at det må støpes et fundament for å tåle belastningen ovenfra, noe som igjen vil medføre økte kostnader.

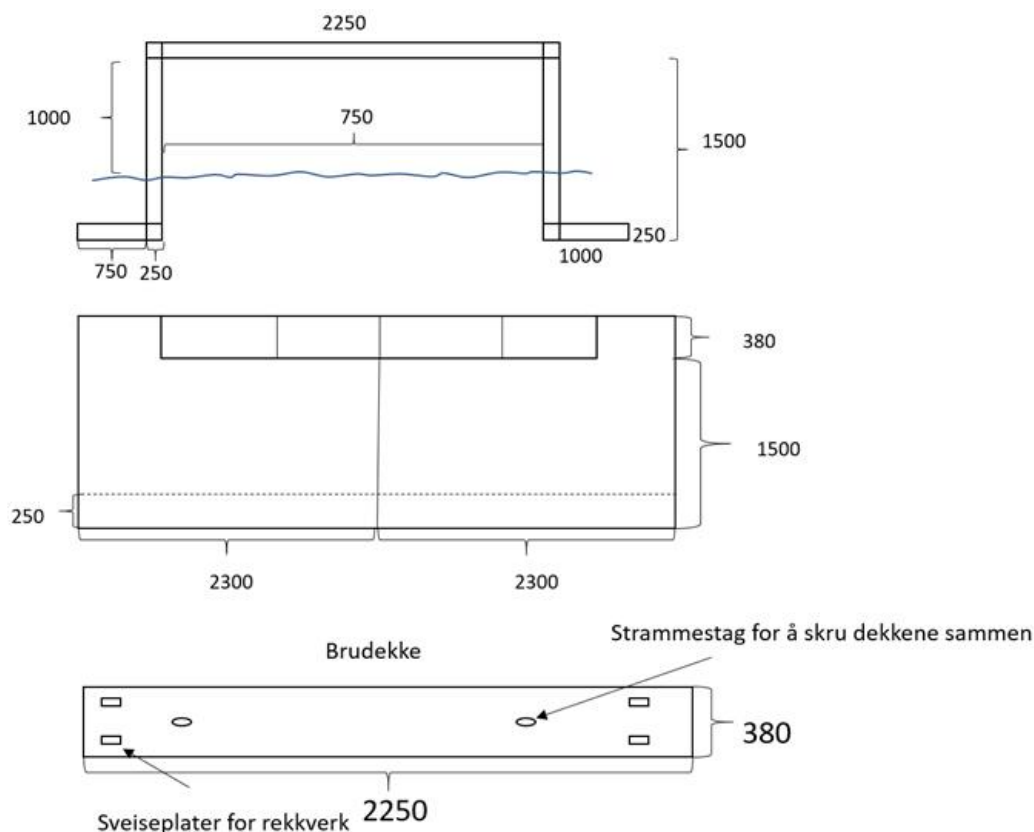
**Figur 6.** Skisse av betongkulvert for nytt elveløp under vei. Alle tall angir mm, og er kun eksempelvis. Øverste skisse viser kulverten i tverrsnitt. Midterste skisse viser lengdesnitt. Nederste skisse viser brodekket med fester for strammestag og rekkverk. L-element blir gravd ned ca 50 cm under bakken og bruker veikroppen som støtte. Et brodekke legges oppå, hvor disse festes til hverandre med strammestag. Innvendig bredde på kulverten i dette prosjektet vil bli minst 1m, og høyden fra bunn av bekk til innvendig tak kulvert det samme. Det kan også monteres rekkverk hvis ønskelig. Modifisert skisse fra Brødrene Østbye AS.

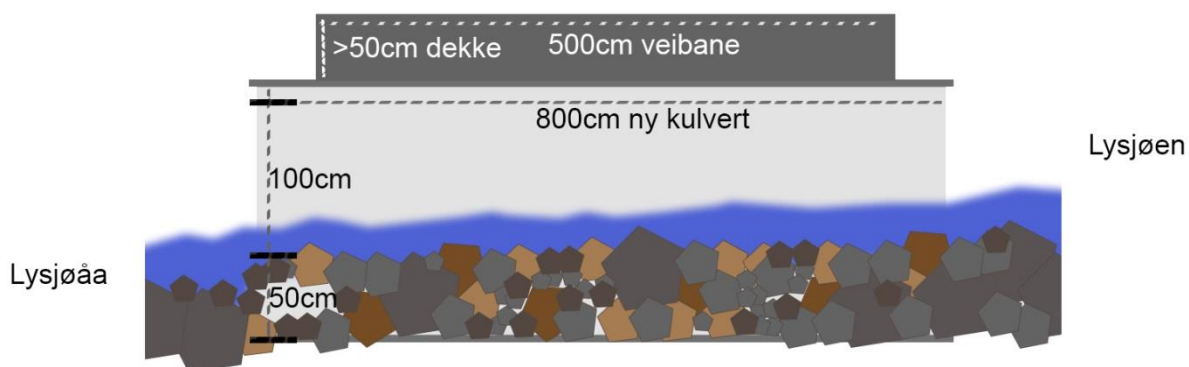
**Figur 7.** Skisse av tverrsnitt ny kulvert under veibanen; med naturlig bunn og ~1m mellom bunn og tak.

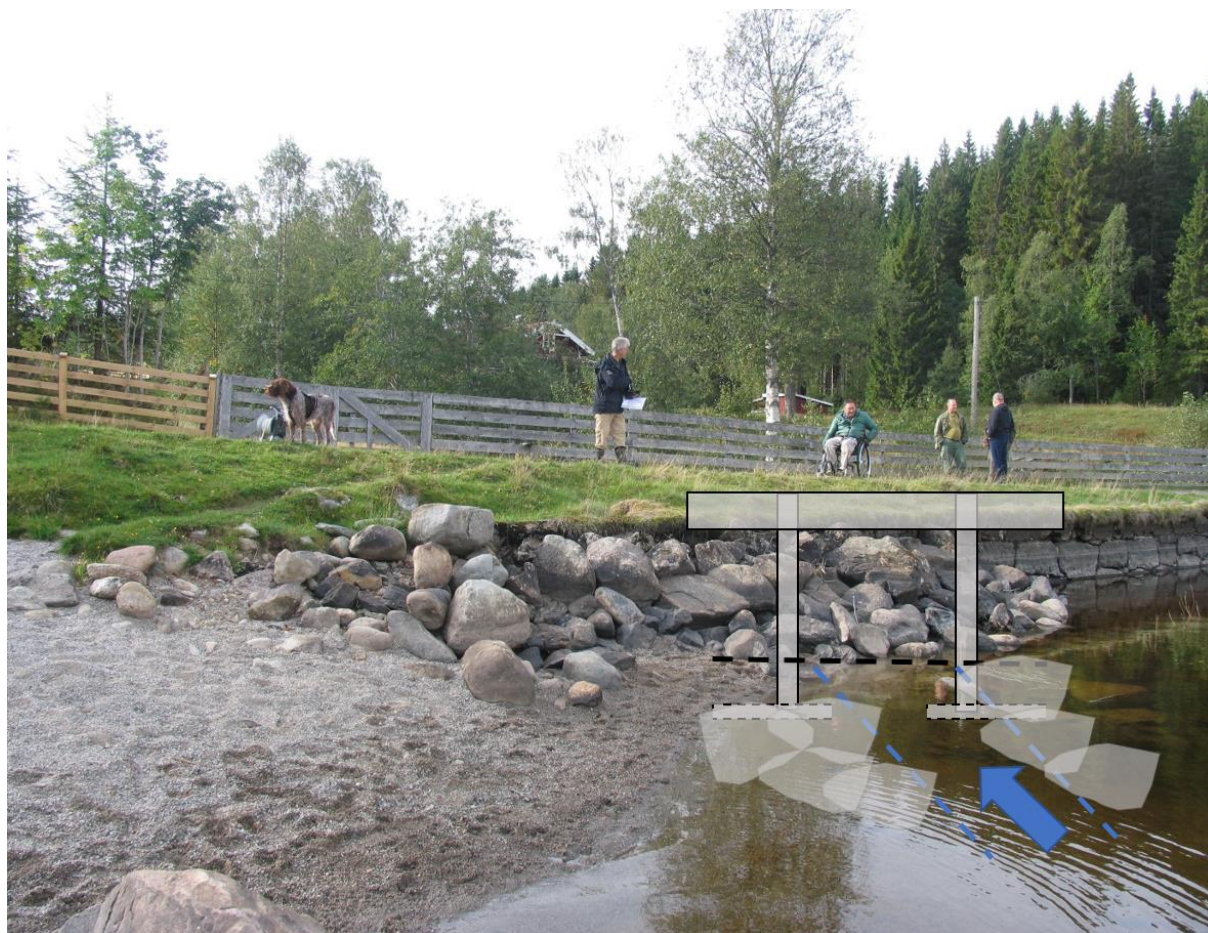
**Figur 8.** Kulvertens start på Lysjø siden av veien. Den skal begynne der dagens steindemning har rast ut noe, og fortsette 8 m gjennom veien og ut på andre siden. L-elementer støttes opp av veikroppen og graves 50 cm ned i bakken. Det kreves også 50 cm overbygg med masser mellom vei og kulvert for å tåle 13 tonn akseltrykk. Steinsetting på begge sider av kulverten for å unngå erosjon. Høydeforskjell mellom overløp i damluke og terskel hvor fallet begynner inn i kulvert er kritisk for at nytt elveløp skal være egnet for fiskevandring. Foto: Odin Kirkemoen.

Dette forslaget medfører en tetting av dagens damluke og bytte ut hele denne med nye bord. Dette må gjøres på lav vannstand og etter noe tapping. Høyden/dybden på det nye løpet vil være viktig for å sikre vannet velger å gå her først, og at dagens hovedløp kun får vann under flomsituasjoner. Det er helt avgjørende at normalvannføringen skal følge det nye elveløpet, og at dagens hovedløp kun skal fungere som et overløp ved flom. Dette vil sikre at fisk i all hovedsak vil bruke det nye løpet til vandring. For pris og andre detaljer se tabell 2.

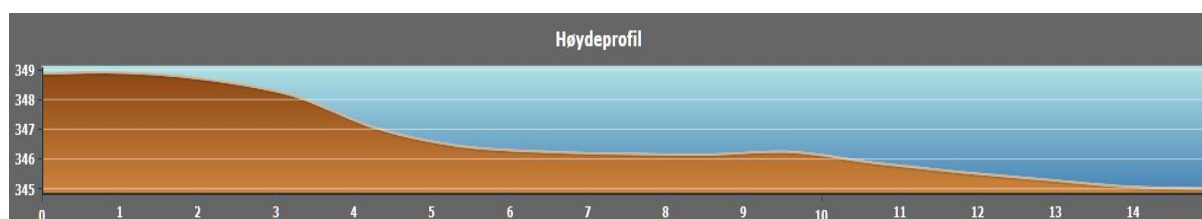
**Figur 9:** Høydeprofil for planlagt nytt elveløp som skissert i figur 10, 11 og 12. X-akse viser elveløpets lengde med start utløp kulvert, og Y-akse viser m.o.h. Kilde: Kartverket 2019 (WMS).

kombinasjon av små stryk og kulper/groper slik at fisken finner det lett å vandre opp til Lysjøen. Kulpene vil holde igjen vann i bekkeløpet når det er lav vannføring. Det skal ikke blir særlig under 10 cm dyp ved normalvannstand. For at fiskeunger skal kunne forser terskler/stryk i nyanlagt bekkeløp bør man unngå partier med fritt fall, og sørge for at dybden i kulp på nedsiden av en terskel/et stryk er større ( $\sim 1.25 \times$ ) enn høyden som skal forseres. Dette fordi fisken trenger noe plass for å få nok fart oppstrøms. Grunnet høydeforskjellen fra start til slutt i det planlagte bekkeløpet må det påregnes konstruksjon av flere små terskler og kulper – spesielt i de partier der terrengfallet er størst (figur 9 og 10).

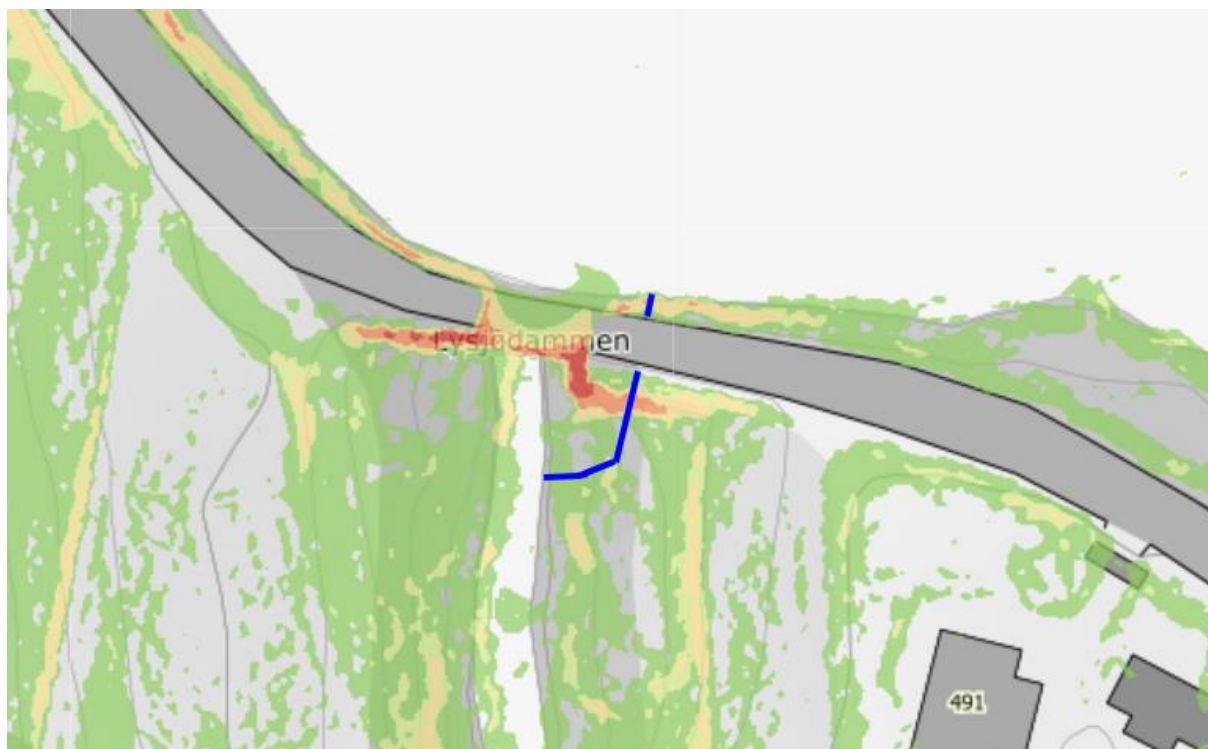
**Figur 10:** Terrenghelning i grader. Transparent: 0-10, mørk grønn: 10-25, lys grønn: 25-30, gul: 30-45, oransje: 45-60, rød: 60-90. Foreslått nytt bekkeløp angitt i blått. Kartgrunnlag: Kartverket 2019 (WMS)

Det nye løpet må sikres for den minste fisken. Dimensjoner på steinen som skal brukes til steinsetting bør være fra 15 til 50 cm i diameter, men også større blokker opptil 1 m i diameter.

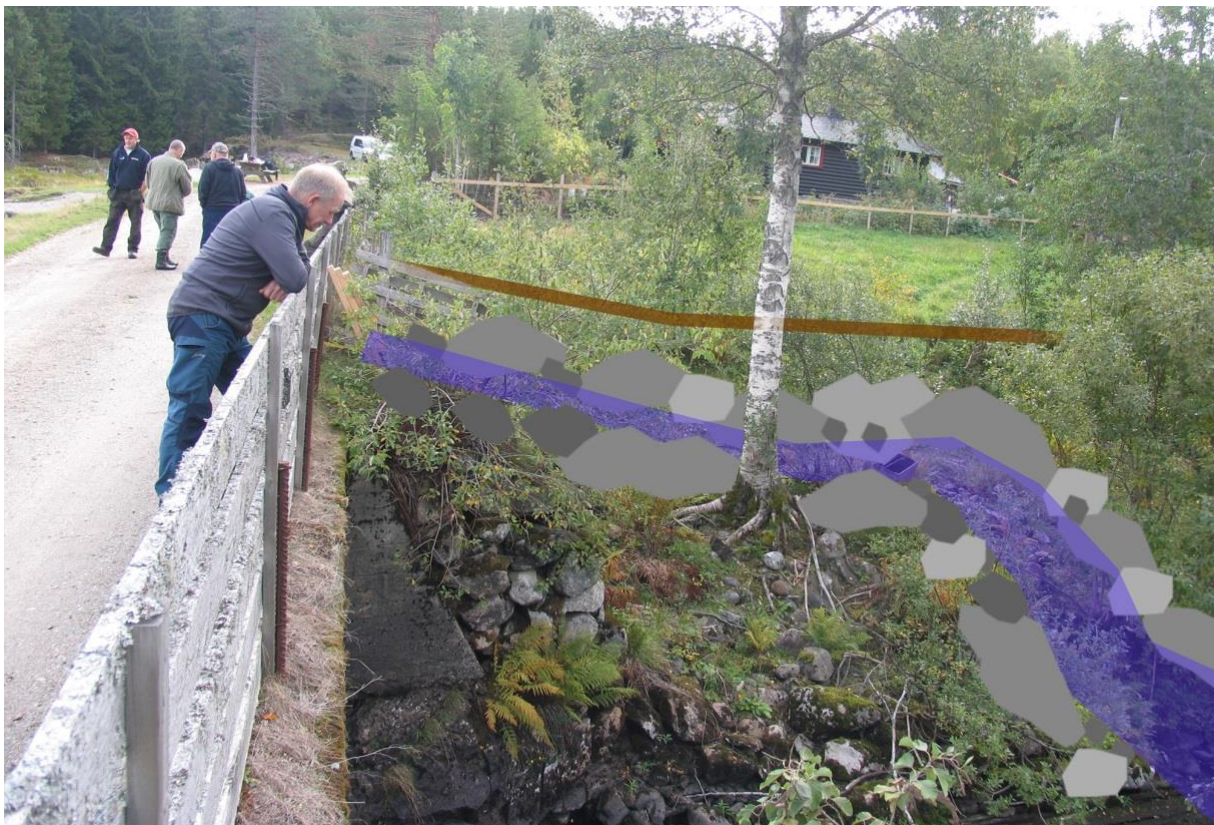
**Figur 11.** Fiskepassasjen med løp i dagen, nedstrøms demning/vei/kulvert. Steinsetting i både inner- og yttersvinger, og på nedsiden av løpet. Gjennomsnittlig bredde = 1,5 m, minimum dybde = 10 cm, anslått lengde = 10-12 m. Bunnen av elveløpet består av mindre steiner og grov grus. I overkant av det nye bekkeløpet bør det legges en flomvoll for å beskytte jordet på oversiden (brun linje). Foto: Odin Kirkemoen.

Det nye bekkeløpet i dagen nedenfor kulverten vil gå på tvers av skogkanten og langs bakken rett under eksisterende grense til området med dyrket mark (figur 11). Løpet skal ikke gå i en helt rett linje, men ha et par kurver før den møter Lysjøåa slik at vannhastigheten ikke blir for høy og man kan skape små seksjoner med kulper og stryk (figur 11 og 12). Dette nye løpet skal være 1-2 m bredt og ca. 10-12 m langt. I utforming av dette løpet vil det være viktig å beholde mest mulig naturlig kantvegetasjon samt å bruke steinsetting langs kantene til å styre vannet, for å unngå erosjon. Det vil være nødvendig å benytte seg av større steiner for å hindre erodering i yttersvingene hvor erosjonskreftene er størst. For å sikre jordet på oversiden mot større flomepisoder, bør det her konstrueres en flomvoll i overkant av det nye bekkeløpet (figur 11).

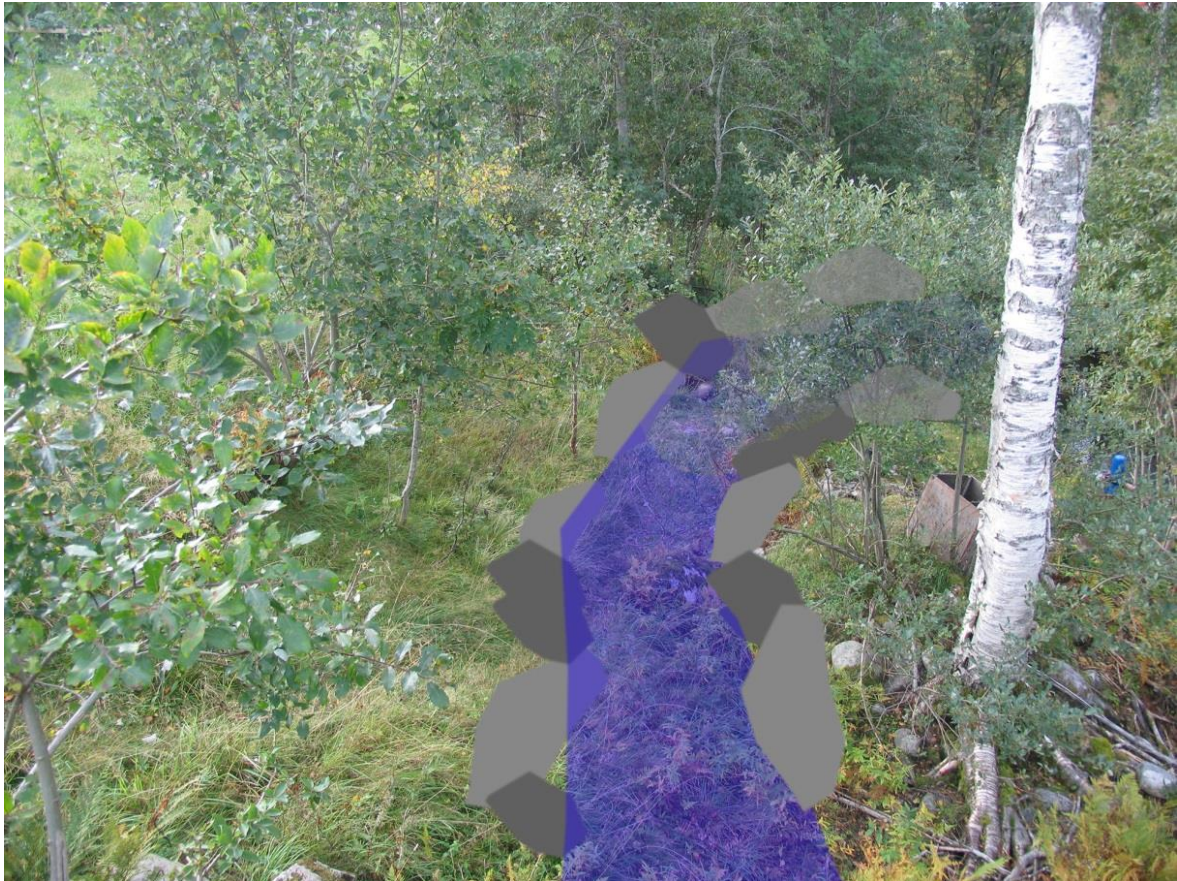
**Figur 12.** Fiskepassasjen med løp i dagen, nedstrøms demningen/veien. Foto: Odin Kirkemoen.
