Bærum kommune - Skredfarevurderinger

VURDERING AV KVIKKLEIRESONENE
ENGERJORDET I OG II

DOK.NR. 20210327-03-R
REV.NR. 1 / 2023-09-21

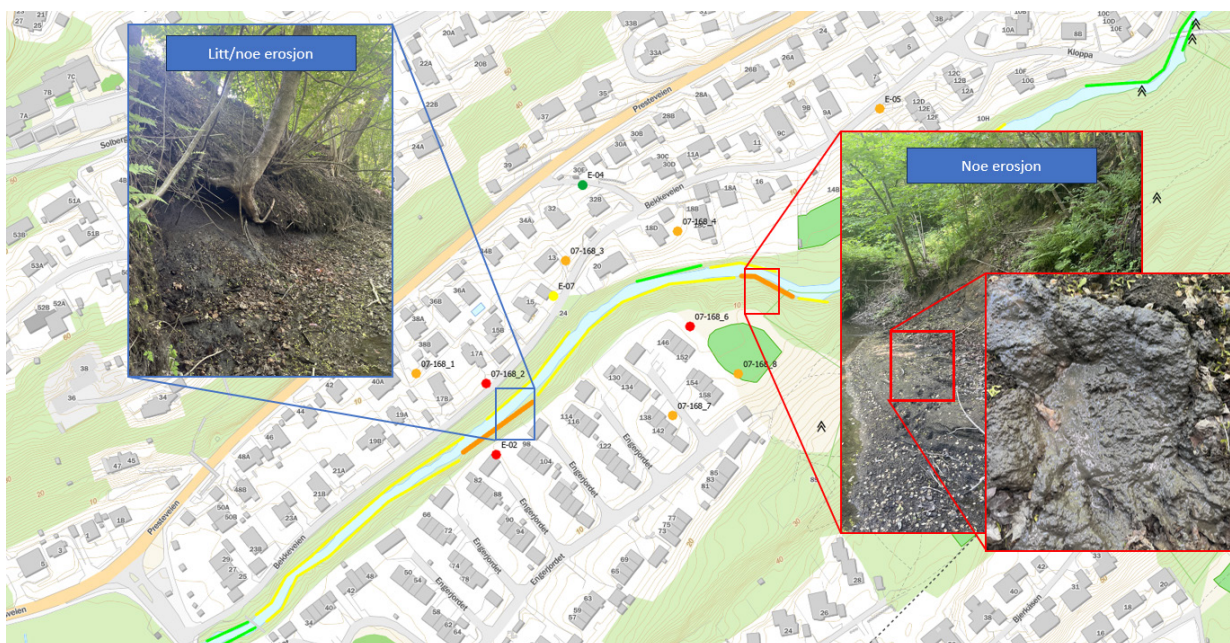
- ↗ Berg er observert flere steder langs Øverlandselva og i nordøstlig del av sonen. Der er antatt berg/grunt til berg i skråning langs sonegrense i bakkant (sørøst).
- ↗ Erosjon karakterisert som «litt/noe», er observert langs deler av Øverlandselva. Observasjoner av erosjon er vist i Figur 3.
- ↗ Det er observert trær som har veltet ut i elva.
- ↗ Tidligere har flere skred gått mot elva i skråningen langs denne elvebredden, bla. i 2007 /9/ og 2019 /13/.

Figur 3: Pågående erosjon i kvikkleiresone Engerjordet I. Bilder er tatt på befaring i 2023.

Erosjonssikring vil ikke føre til nevneverdig bedre skråningsstabilitet, men steinplastring av de mest erosjonsutsatte partiene vil være et effektivt sikringstiltak mot naturlig utløste skred. Behovet for erosjonssikring er størst på venstre side av elva (sett nedstrøms), innenfor kvikkleiresone Engerjordet I. Det bør imidlertid vurderes å sikre også høyre side av elva, på bakgrunn av det de senere år er registrert skredhendelser fra begge sidene.

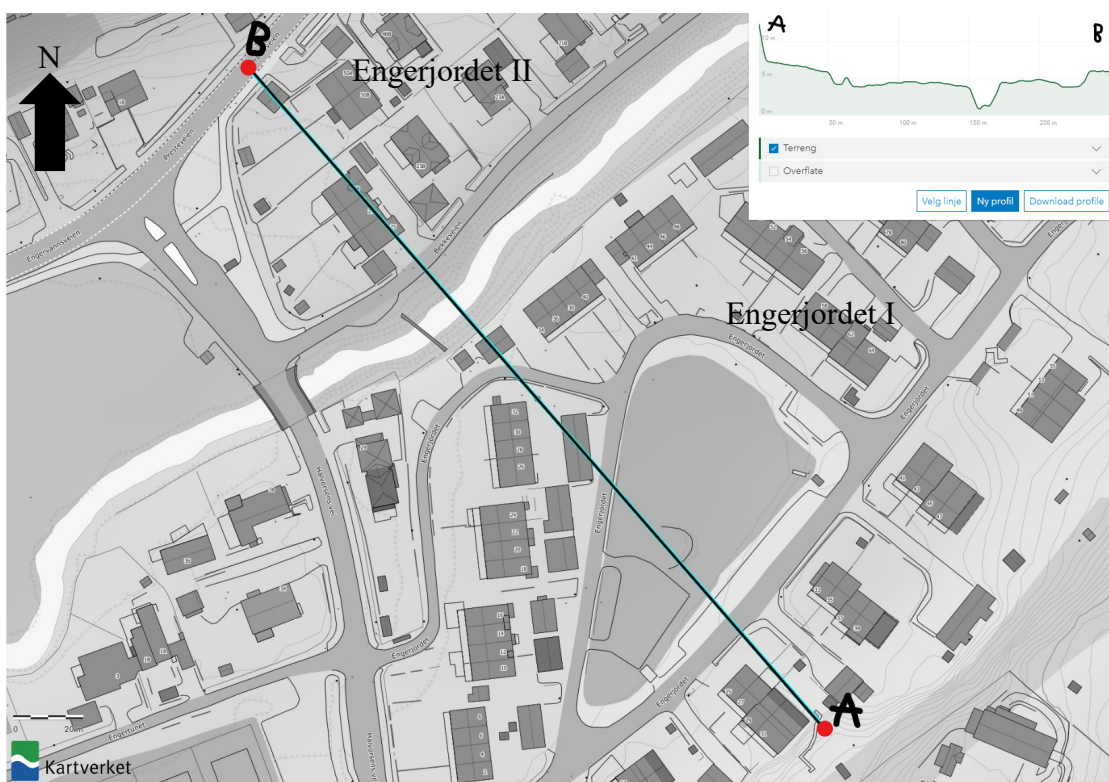
Soneavgrensingen i sørvest er også usikker. Det er påvist sprøbruddmateriale i punkt 07-168_2, nær dagens soneavgrensing. Flere undersøkelser er ikke gjort lenger sørvest utenfor dagens kvikkleiresone. Utbredelsen av kvikkleire/sprøbruddmateriale kan godt tenkes å fortsette lenger mot sørvest. I profil 1 (Tegning 510), utenfor dagens sone, er det tolket kvikkleire/sprøbruddmateriale. Kvikkleiresonen anbefales utvidet sørvestover, der den avgrenses mot gunstigere/lavere terreng (skråningshøyden er < 5 meter). Dette er vist i profil A-B i Figur 4.

Figur 4: Terrengprofil gjennom sørvestlig del av kvikkleiresonen Engerjordet I, og gjennom ny sonegrense i sørvest for sonen Engerjordet II (Kilde: Kartverket 6).

Basert på det ovenstående, anbefales sonegrensene til Engerjordet II endret. Det henvises til foreslått endret soneutbredelse vist på kart 301. Ved senere soneutredninger i området og/eller planlagt utbygging, anbefales det at spesielt den nordøstre sonegrensen undersøkes nærmere.

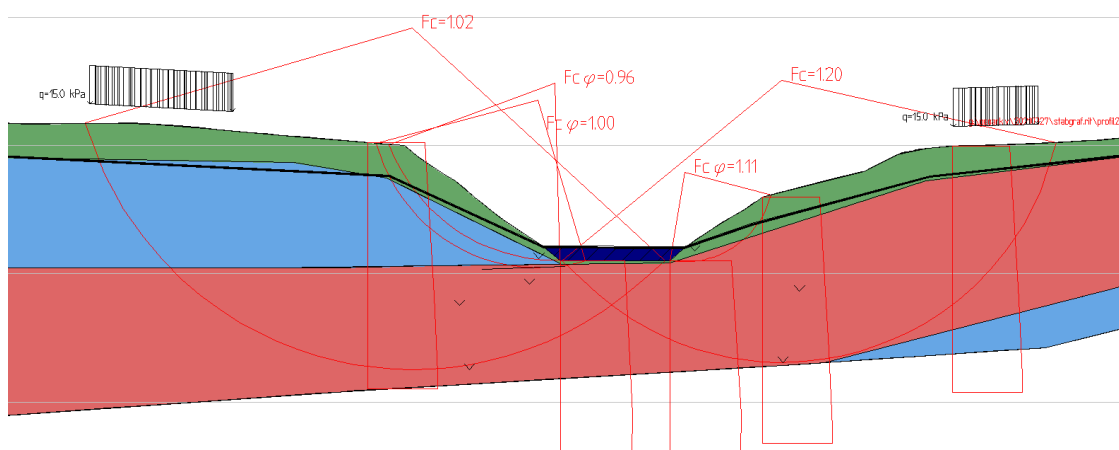
Figur B3: Stabilitetsberegninger utført i profil 2. Venstre del av figuren er lokalisert på venstre side av elva (sett nedstrøms) i kvikkleiresone Engerjordet I, mens høyre side av beregningen viser beregninger for kvikkleiresone Engerjordet II.

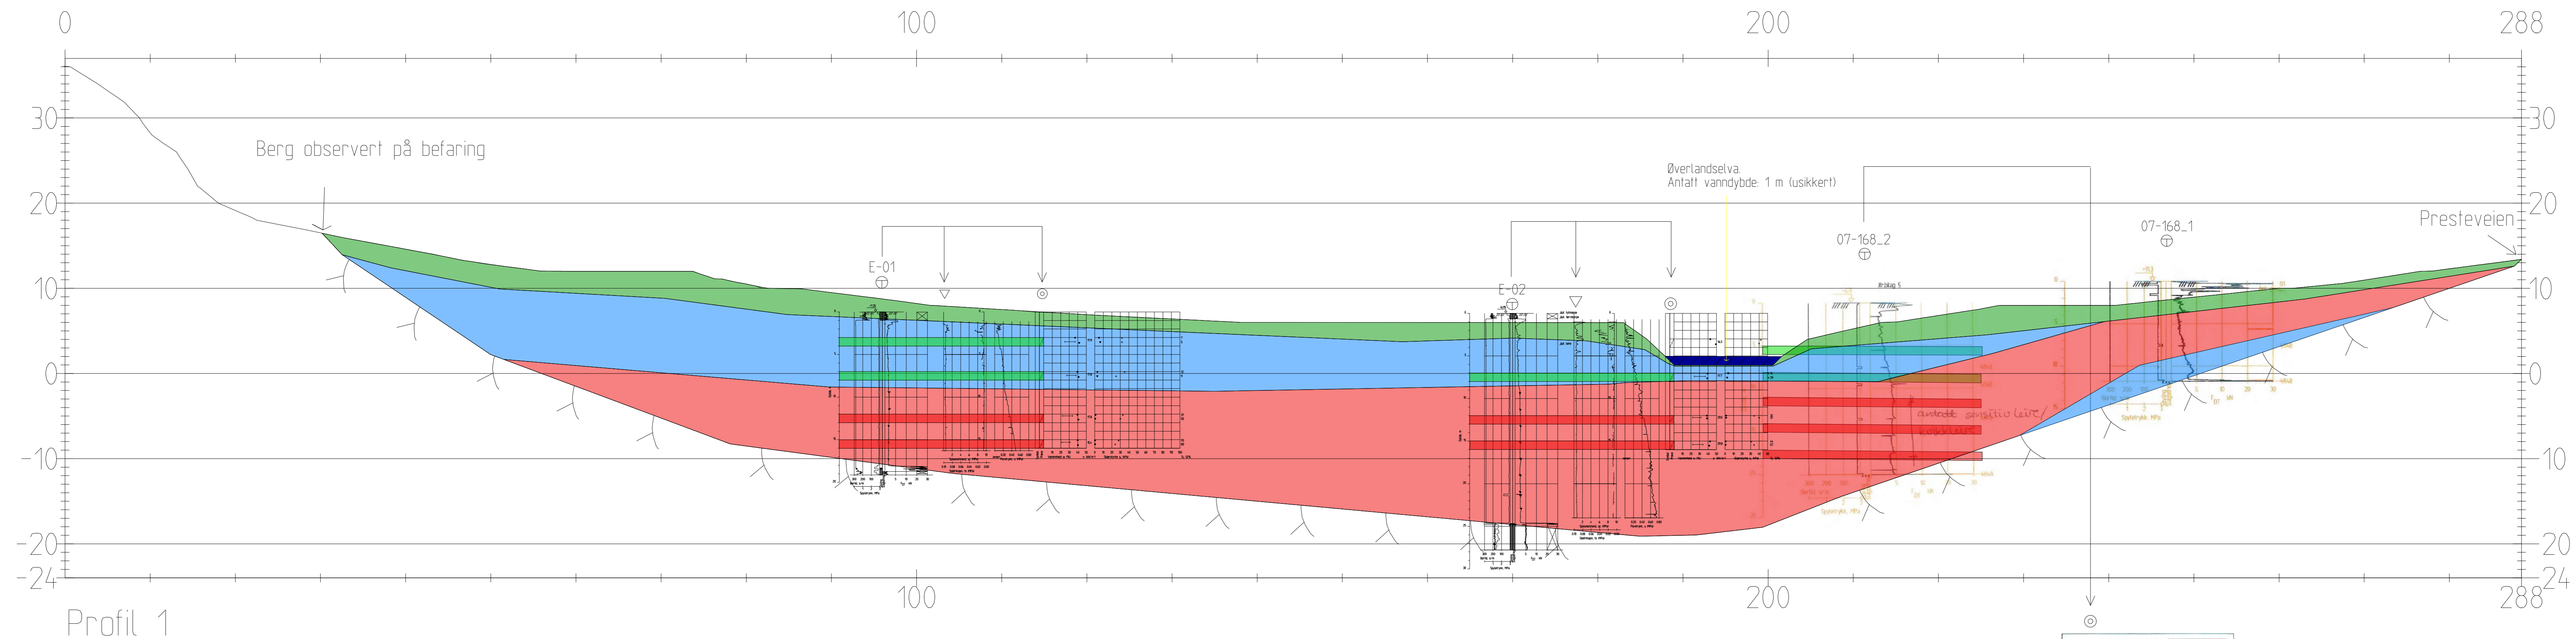
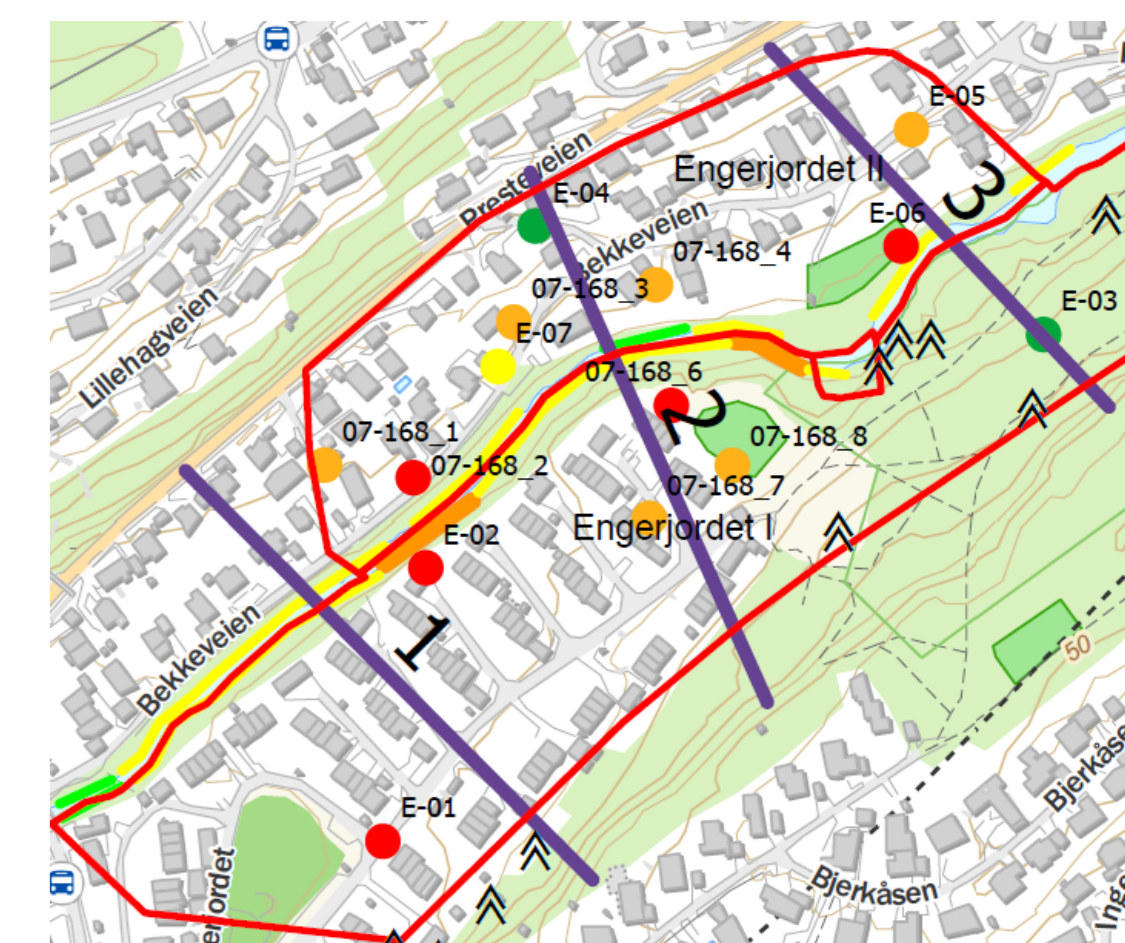
Profil 1

Sentralt i sonen er det påvist mektige, sammenhengende lag med sprøbruddmateriale. Det er gjort tolkning av grunnforhold i profil 1, 2 og 3 (hhv. Tegning 510, 511 og 512). I profil 2 er det tolket at sprøbruddmateriale ligger i nivå med elvebunnen.

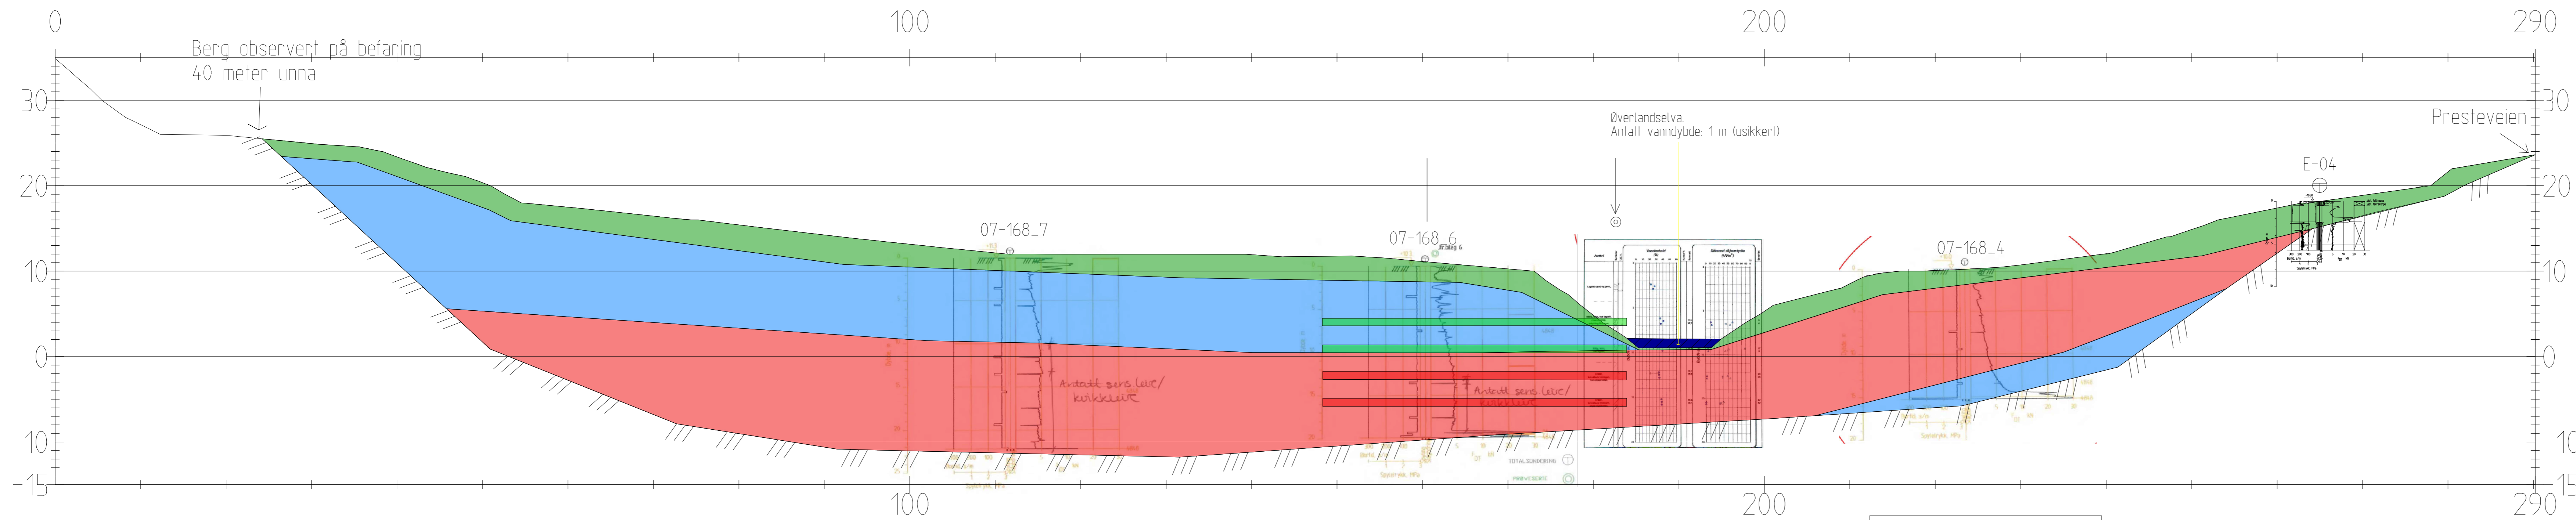
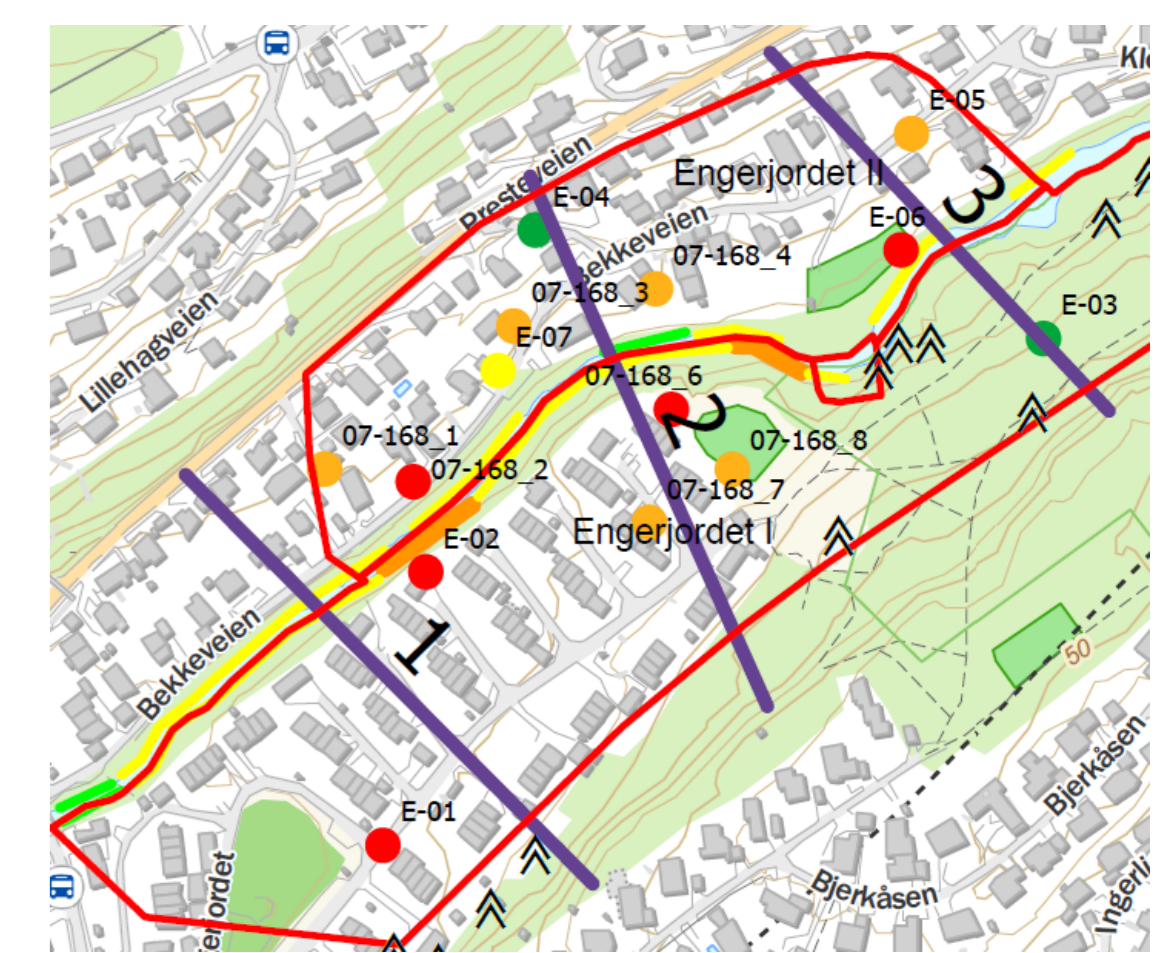
Profil 2

Borpunkt 07-168_4 er omtrent 35 meter øst for profilet. Det er usikkerheter relatert til lagdeling og dybde til berg

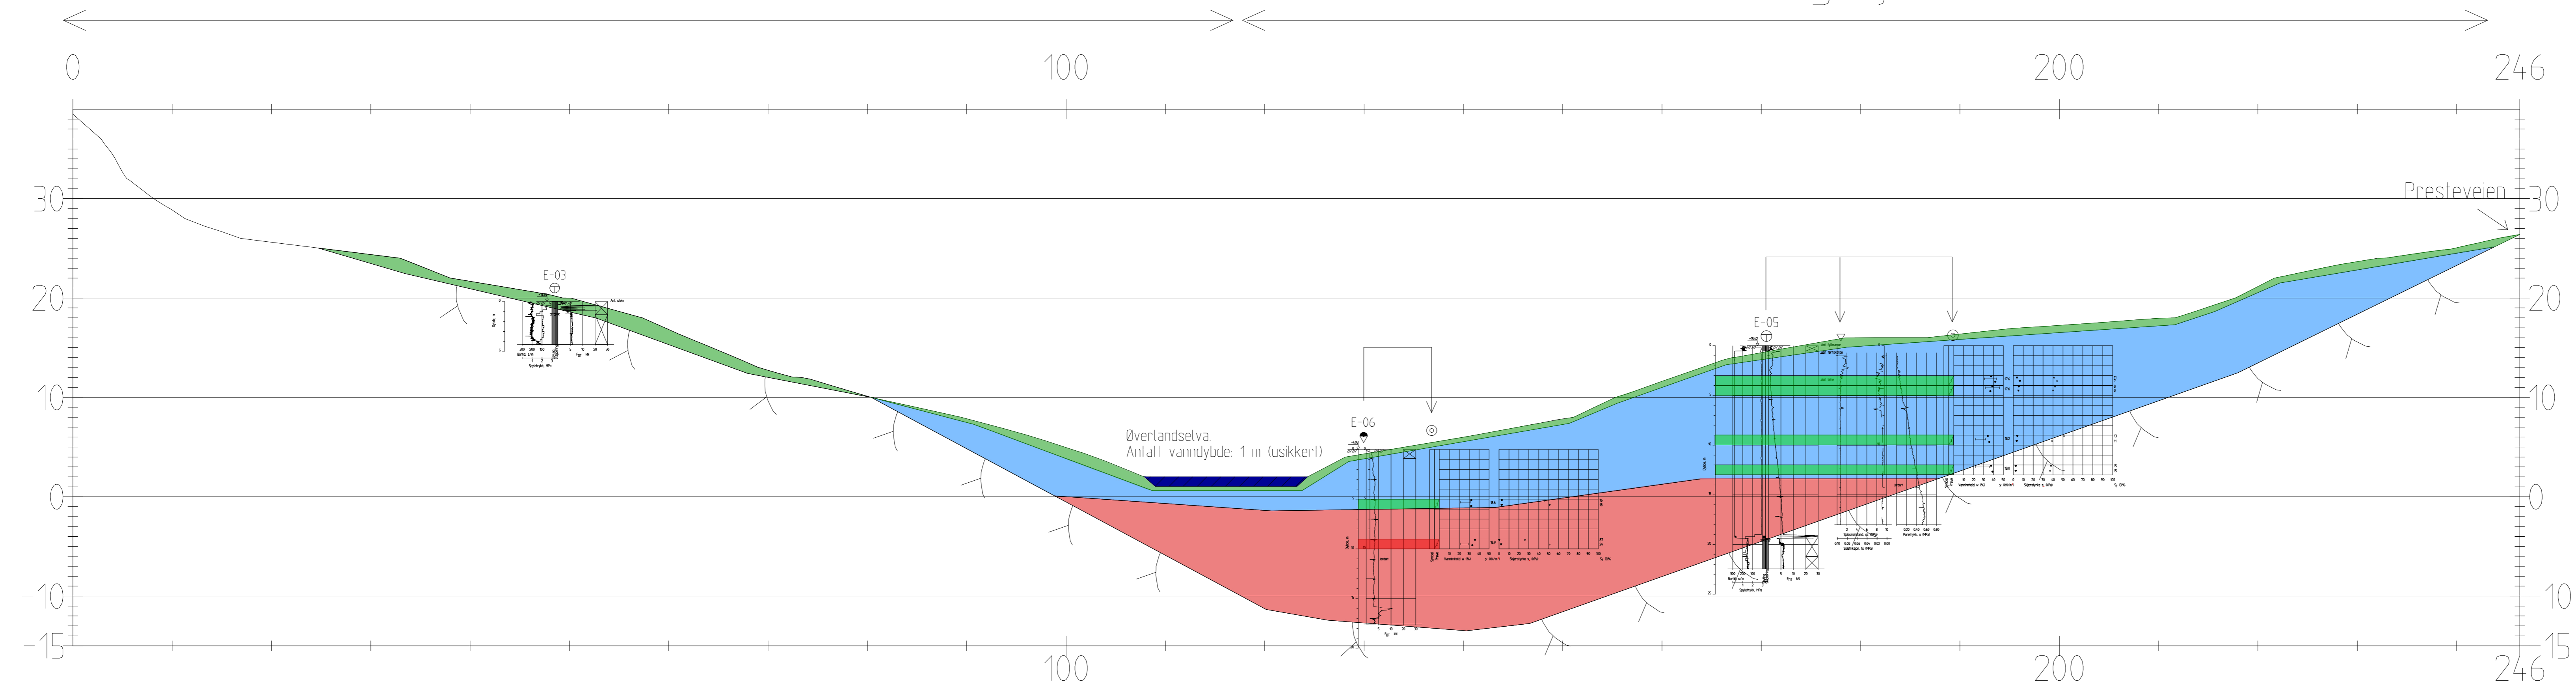
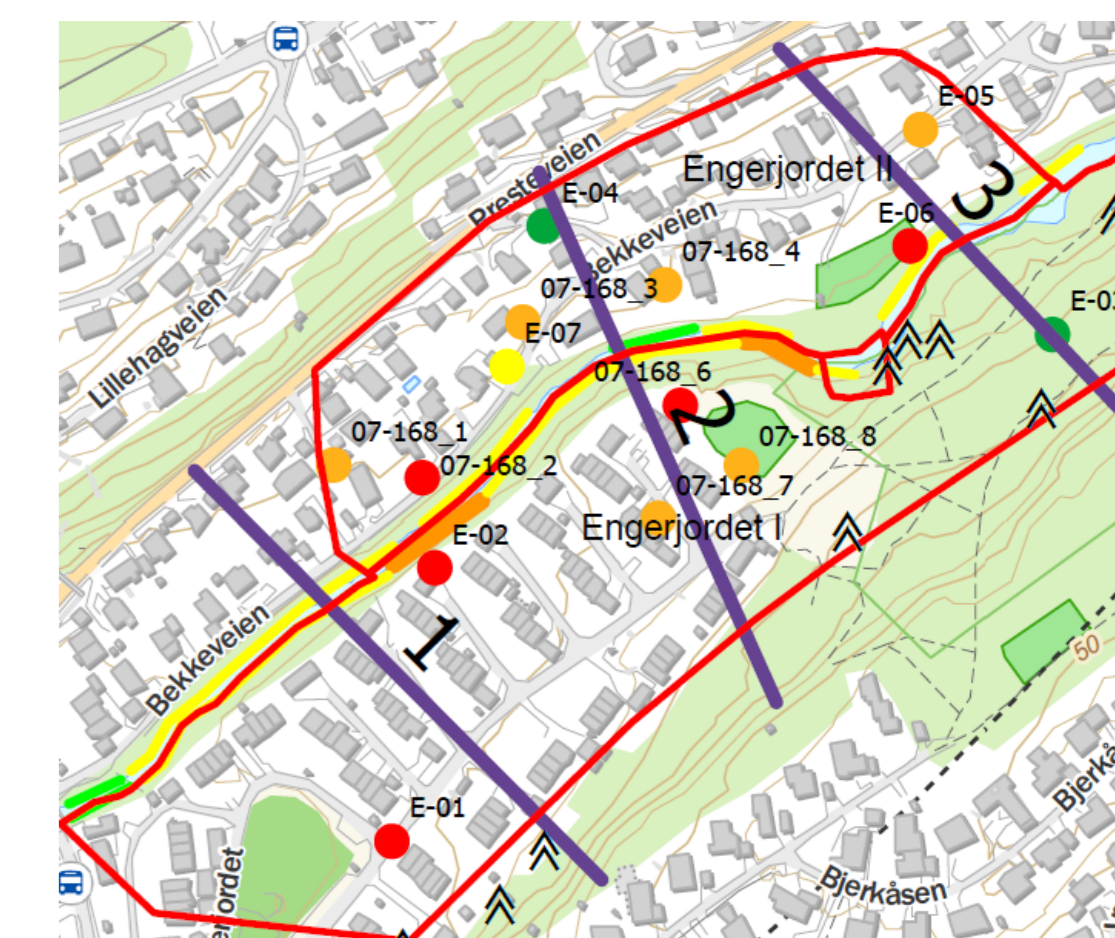
Profil 3

I området mot nordøst er det gjort flere observasjoner av berg i dagen. Utført boring i dette området viser at det er grunt til berg (borpunkt E-03). Tynt løsmassedekke, vist i profil 3 (Tegning 512), gir grunnlag for å innskrenke sonen i nordøst.

Ingen kvikkleiresone grunnet liten løsmassemengde
