### VA Allergodt E4

23403 Rapport nr. 1  
Vurdering av områdestabilitet

| Prosjektnr: 23403 | Dato: 02.10.23 | Saksbehandler: Kristian M. Kjærstad |

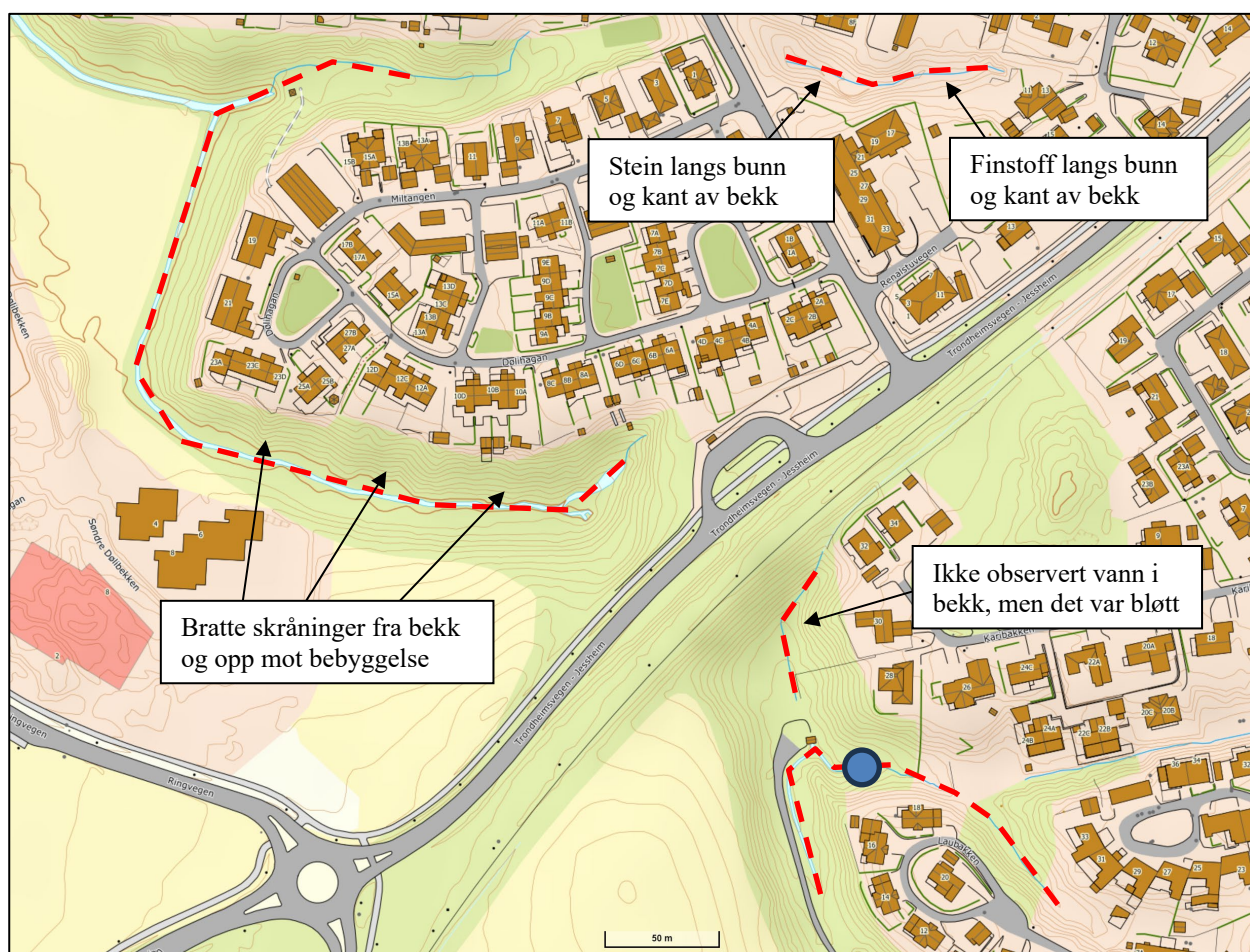
Figur 7.1 Befarte bekkedrag [2]

Bekken vest og sør for Dølihagan er ca. 1 – 3 m bred og 0,2 – 0,5 m dyp. Det var synlig leire i bekkebunn og langs bakkekanten. Trær stod noe på skakke, vannet var brunt/rødlig og det var stedvis turbulent strømming. Det ble ikke observert utglidninger langs skråningene, men gradientforholdene tilsier at erosjon kan oppstå.

Bekken øst for Renalstuvegen er for det meste steinsatt i bunn og langs skråningene til å begynne med. Den østlige delen var ikke erosjonssikret og det ble observert finstoff i bunn og langs vannkanten.

Bekkedragene sørøst for jernbanesporet hadde høy gradient og det ble observert en mindre utglidning/utgraving i skråningen, se bildenummer 7 i vedlegg 1. Noen meter lenger vest (nedstrøms) ble det observert berg i dagen i bunn av bekken.

Erosjonsforholdene var relativt like for samtlige bekkedrag. Det var tydelige tegn på erosjon og det ble observert en mindre utglidning/utgraving langs en skråning i bekkedraget sørøst for jernbanesporet. Leiren var generelt blottlagt i skråningene ned mot bekkedragene. På bakgrunn av dette klassifiseres erosjonsforholdene som *litt erosjon* iht. NVEs veileder 9/2020 [5].

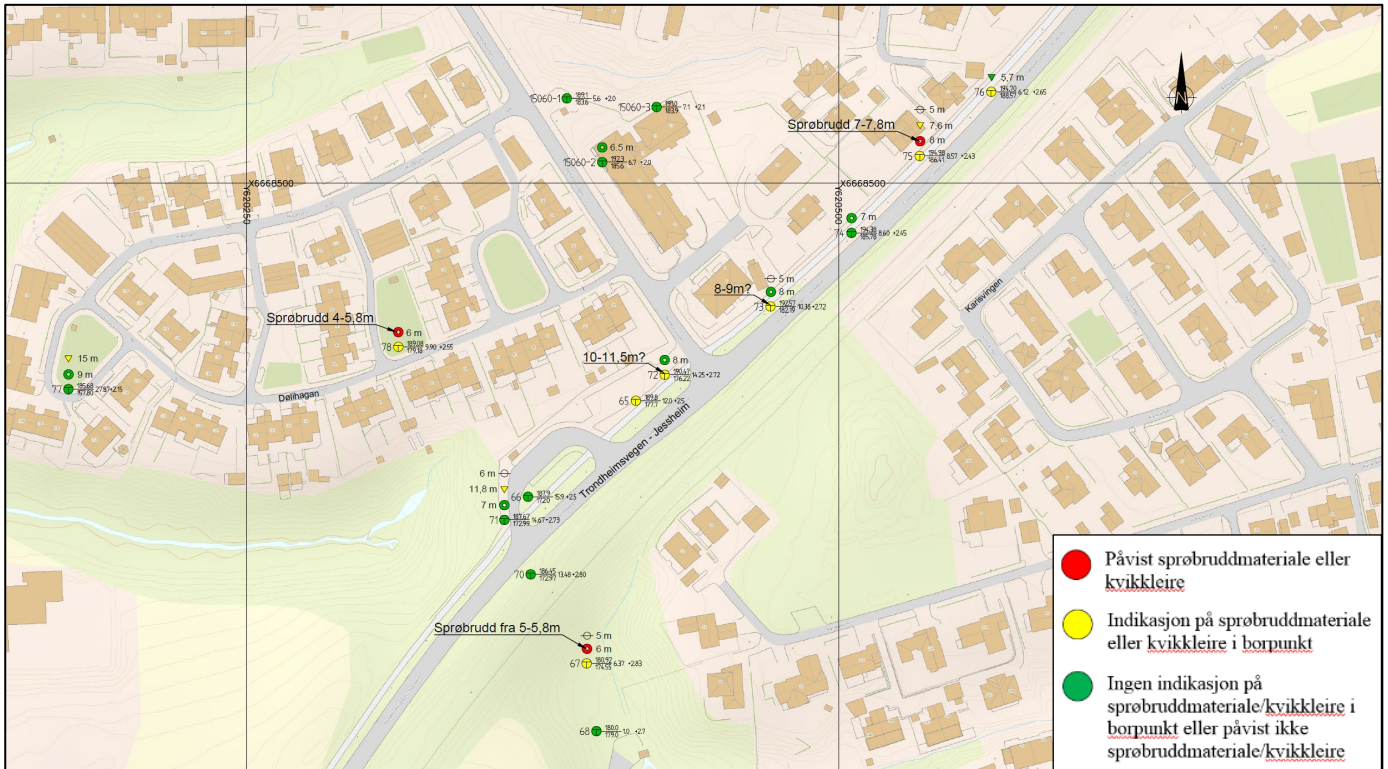
Figur 8.1 Utførte grunnundersøkelser med markering av punkter hvor det er påvist eller antatt forekomst av kvikkleire eller sprøbruddmateriale samt punkter hvor det ikke er indikasjon på dette.

Kartlegging av forekomster av kvikkleire og sprøbruddmateriale er basert på opptatte prøver og sonderingsresultat fra CPTU-sonderinger og totalsonderinger. Avsetningene er svært lagdelte og varierer fra punkt til punkt. Tolkning av sonderingsresultater er krevende, men det foreligger en tilstrekkelig mengde prøveopptak i hvert punkt for å klassifisere løsmassene. Totalsonderinger og trykksonderinger samsvarer middels godt mht. indikasjon på sprøbruddmateriale. Prøveopptak bekrefter indikasjonen i punkt 67, 75 og 78, men avviser indikasjonen i punkt 72 og 73.

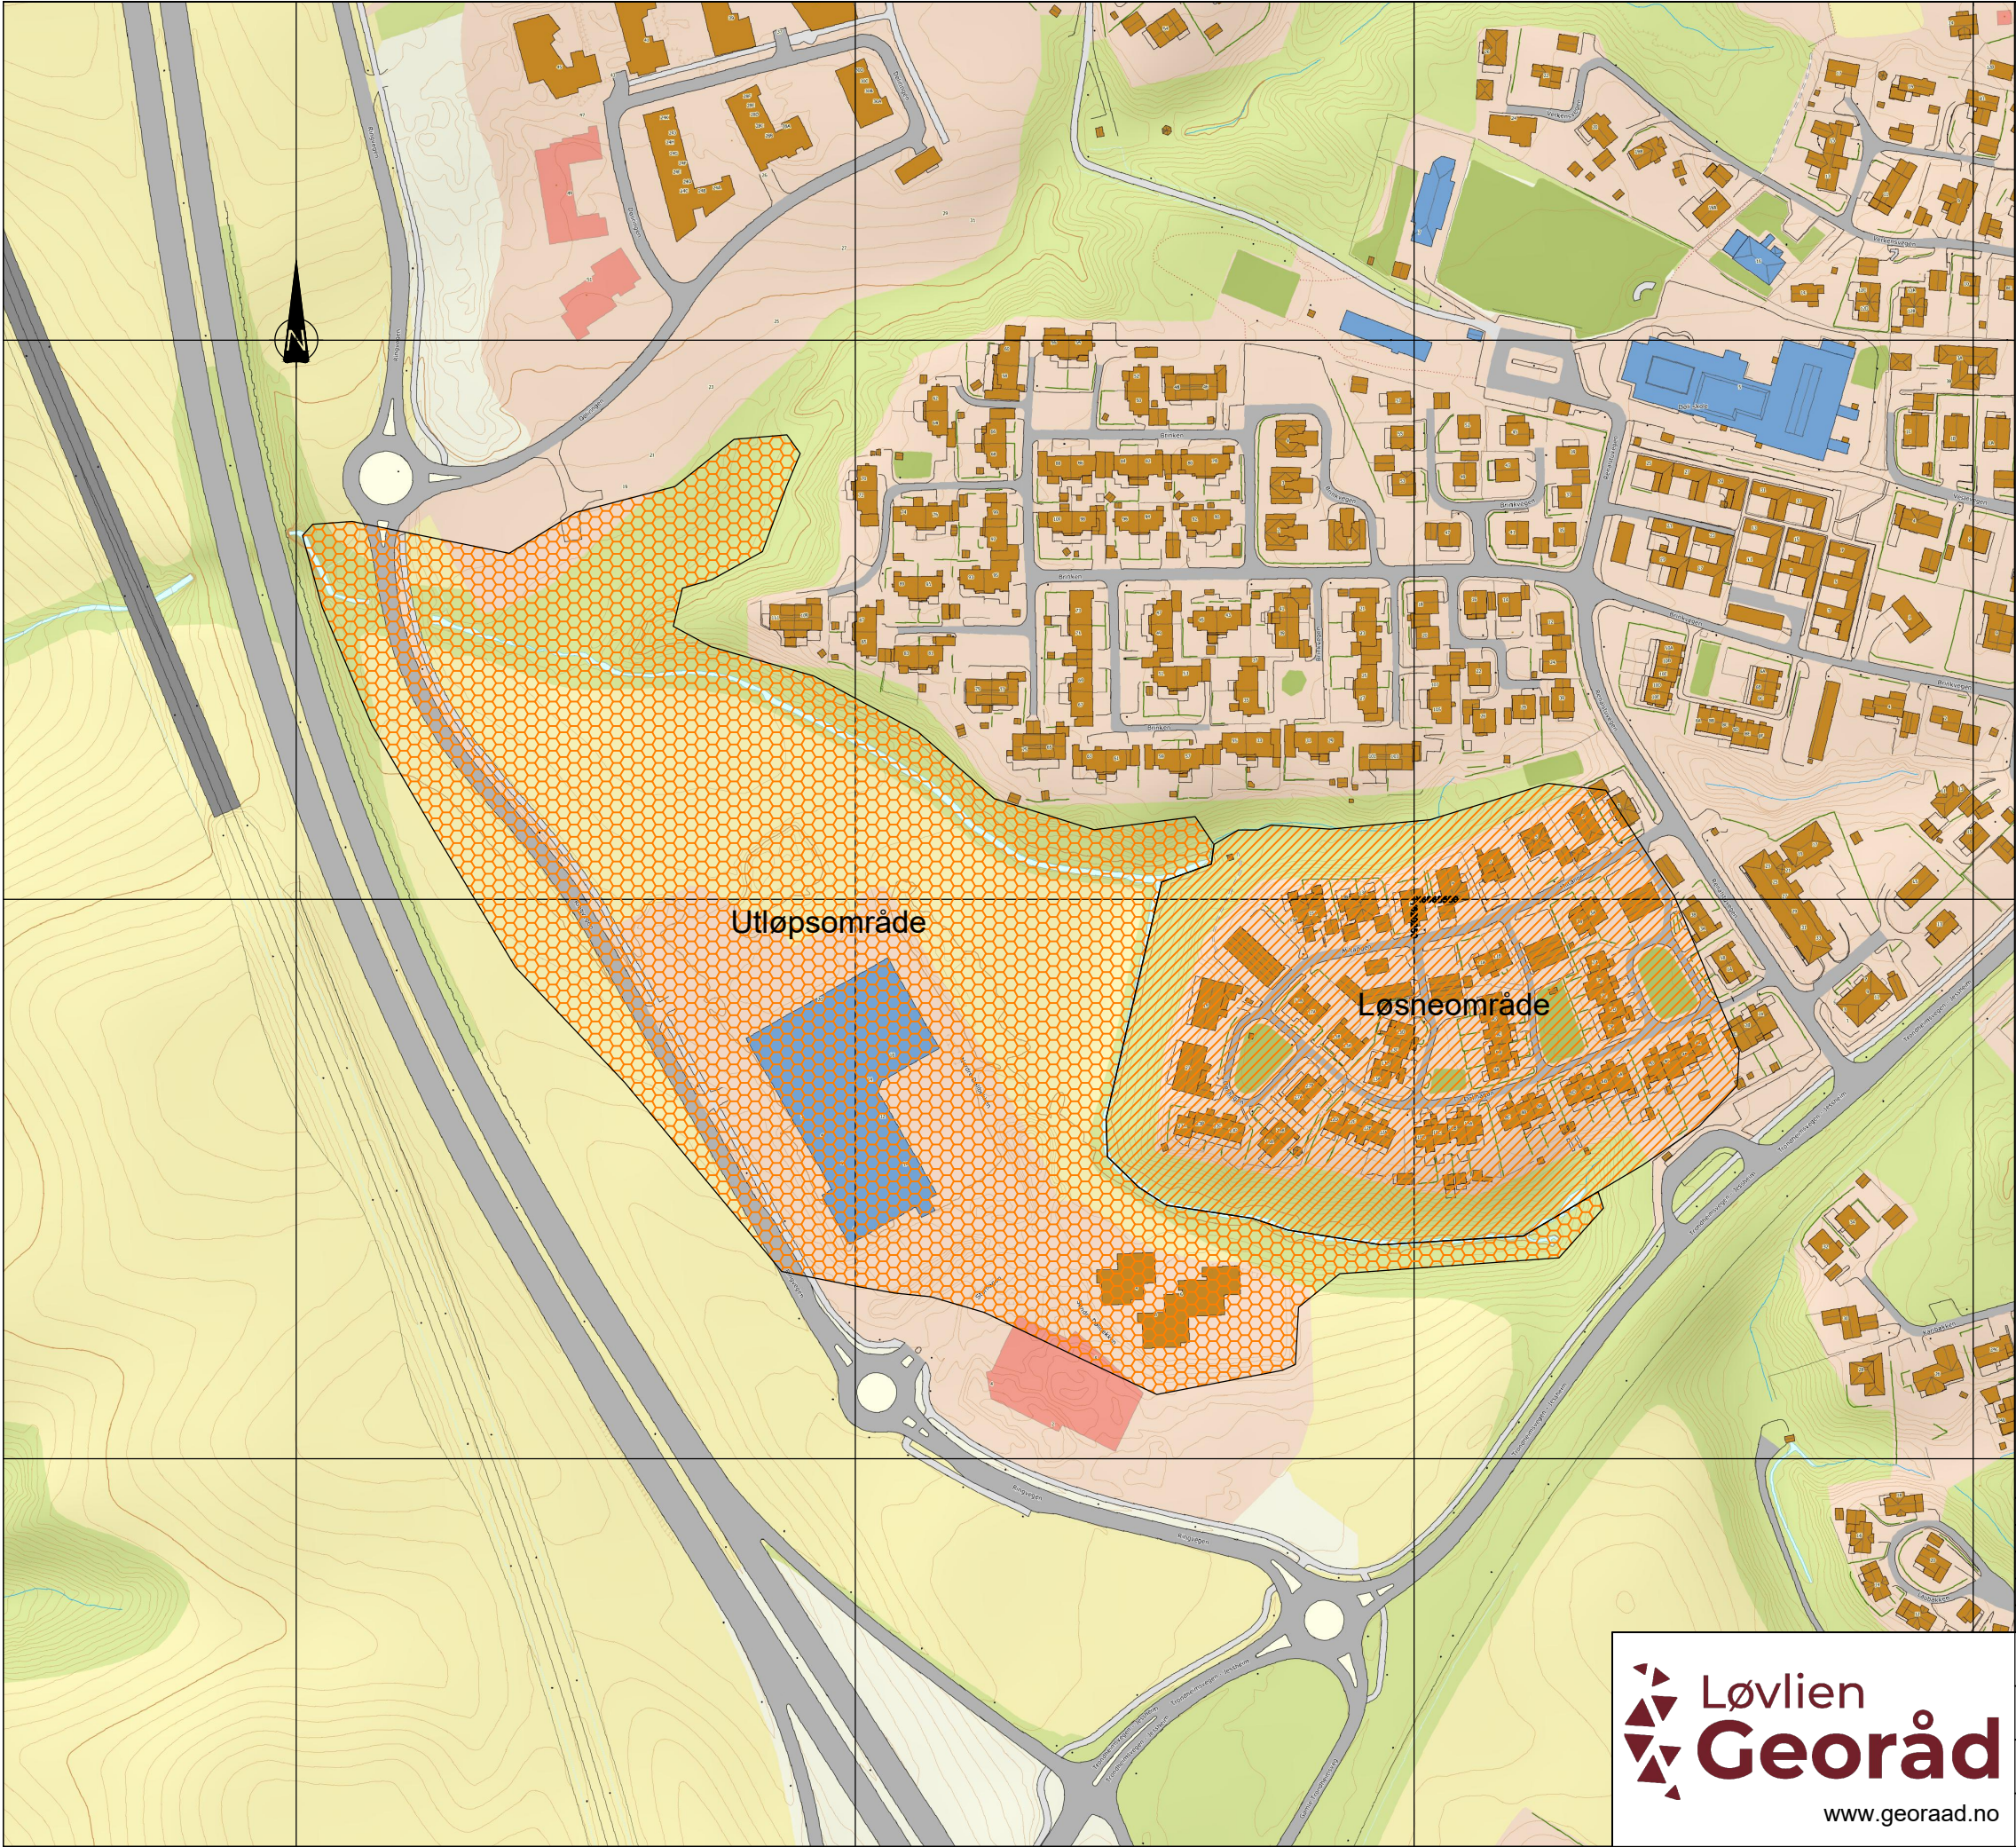
| Tegningstittel<br>Løsne- og utløpsområde | | | Status | |

Faresonen er vist i plan på tegning R02A02. Sonen er avgrenset i vest, sør og nord av bekkedrag. Avgrensningen i øst er utført på bakgrunn av at det ikke er påvist sprøbruddmateriale ved Renalstuvegen 23 eller i VA-traseen langs Trondheimsvegen. Det er tegnet opp 1:15-linje som begynner 0,25H under skråningsfot fra bekkedraget i nord til jernbanesporet, gjennom punkt 78 og 71. I dybder der det antydes at laget av kvikkleire slutter er det videre tegnet opp 1:3-linje mot terreng. Denne slår opp godt før Trondheimsvegen og jernbanesporet.

Utløpsområdet til faresonen er mot det relativt flate området vest for Dølihagan. Et skred vil sannsynligvis følge bekkedragene, men kan også påvirke Ringvegen samt bebyggelse i området. Det er utfordrende å konkludere om et skred har utløp over E6, men det vil trolig stoppe opp før dette.

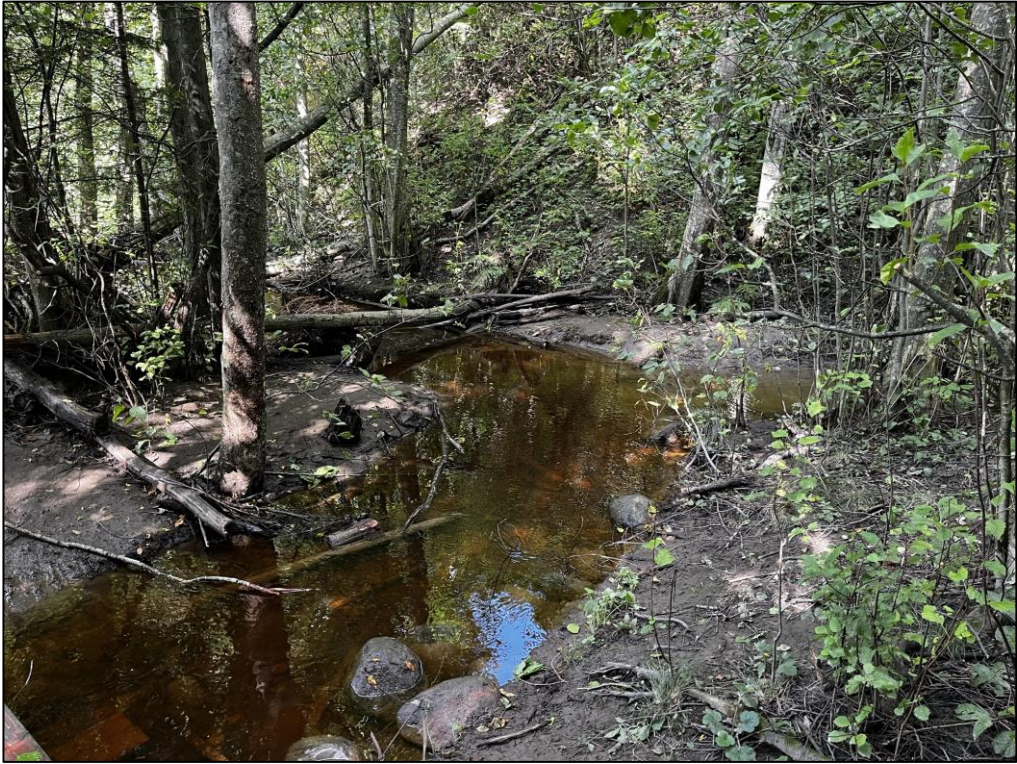
| Nr. | Bilde med forklaring/kommentar |
|---|---|
| 1 | <p>Vannets bevegelsesretning er mot nordvest og det var brunt. Synlig tegn til leire i bunn og langs vannkant/skråning. Trær står noe på skakke.</p> |

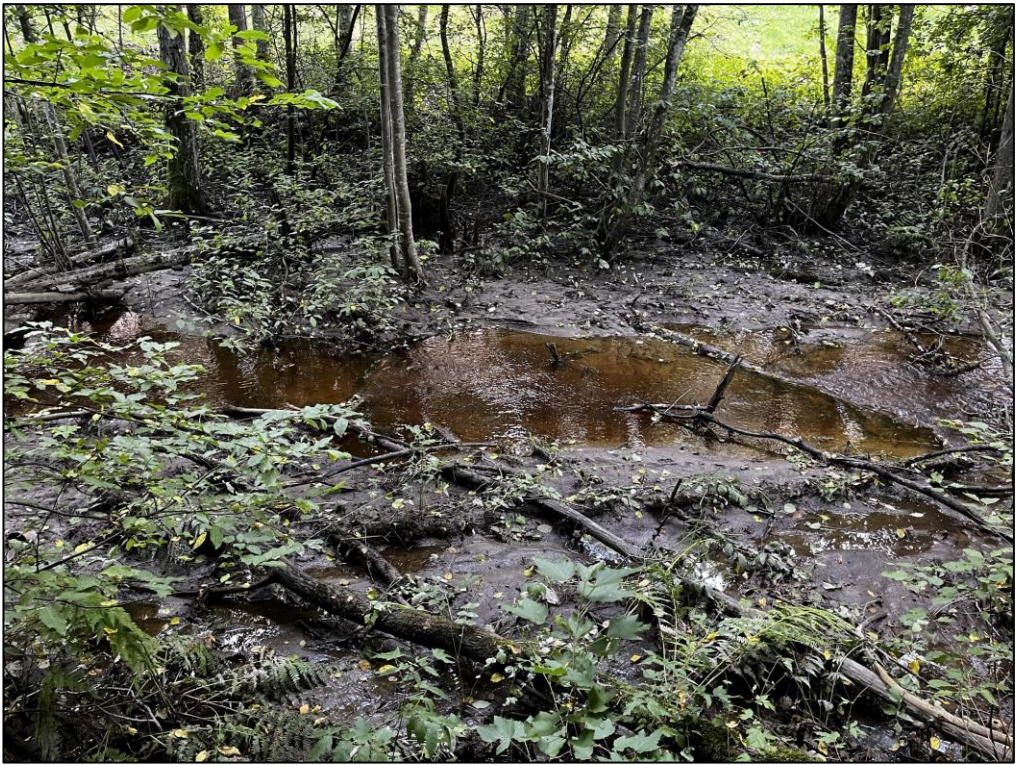
| Nr. | Bilde med forklaring/kommentar |
|---|---|
| 2 | <p>Like forhold som på bilde nr. 2</p> |

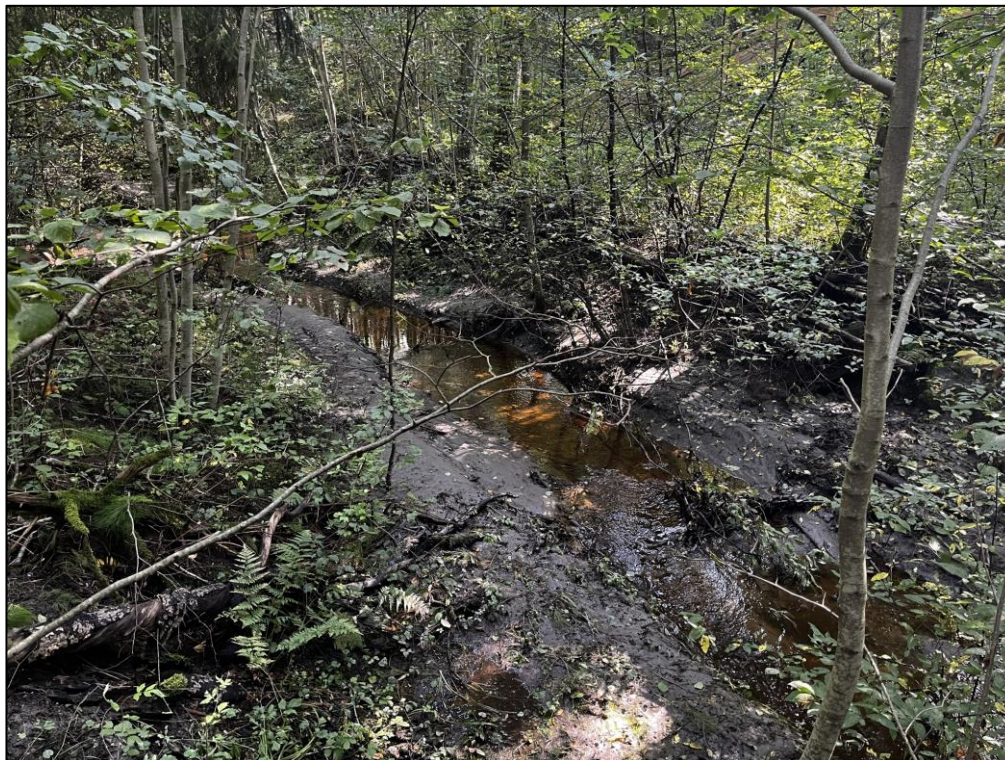
3 Noe mer blottlagte skråninger grunnet erosjon

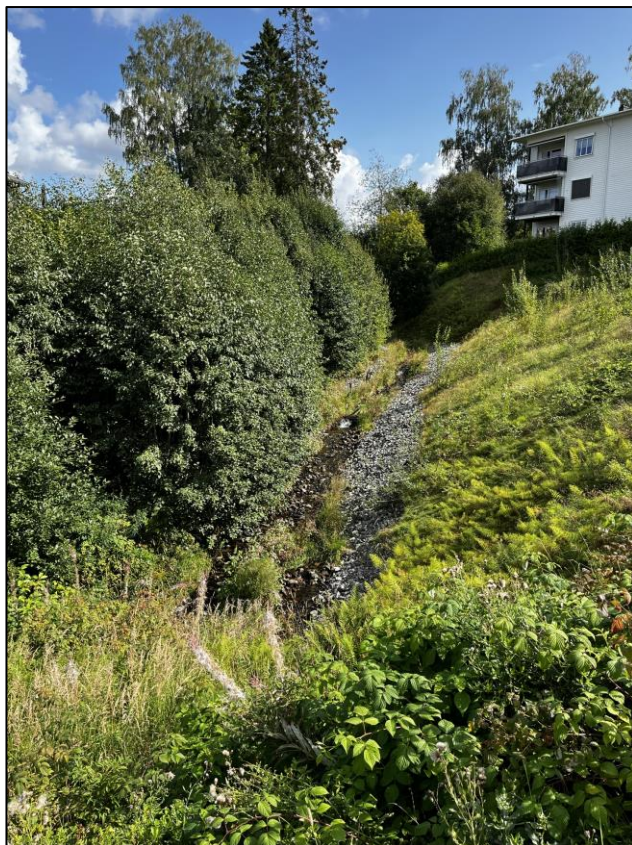
4 Halvparten av bekken var erosjonssikret med pukk i bunn og skråningene.

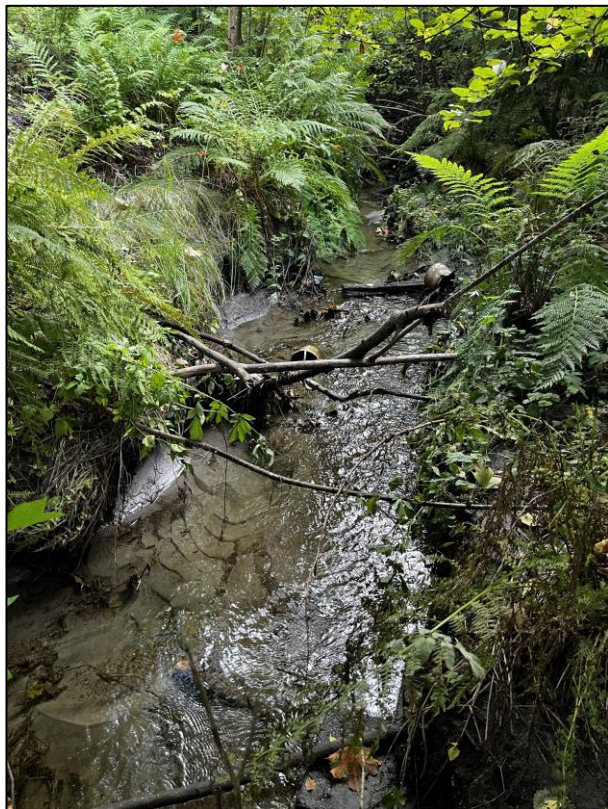
- 5 Andre halvdelen av bekken var ikke erosjonssikret og det var leire i bunn og langs vannkanten av bekken.

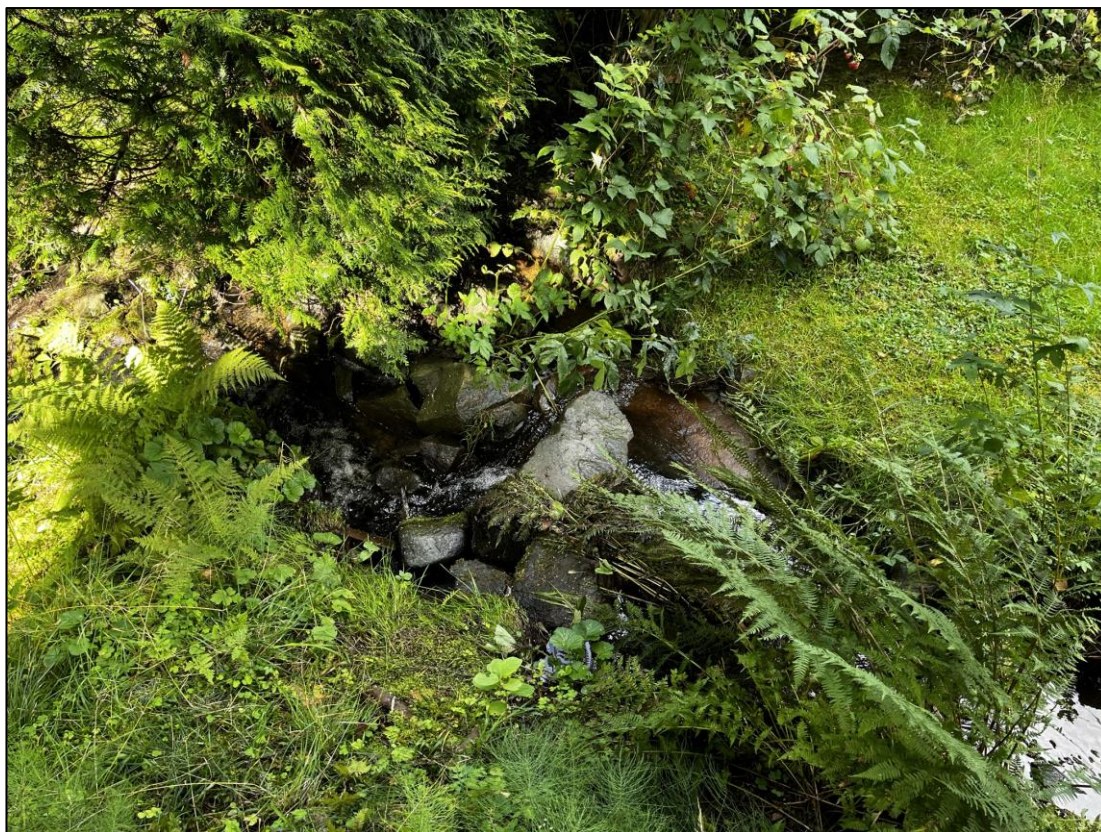
- 6 Stedvis turbulent strømning

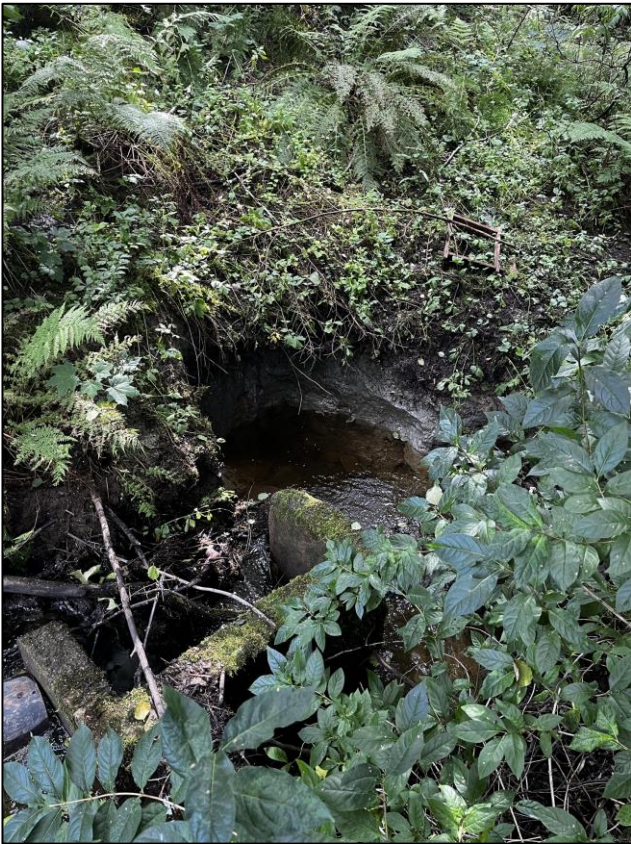
| 7 | <p>Bekken har gravd seg noe inn i skråningen</p> |

Erosjonsforholdene klassifiseres som *litt erosjon* iht. NVEs veileder 9/2020 [5]. Det ble observert en mindre utglidning/utgraving i bekkedraget sørøst for jernbanen, se bildenummer 7 i vedlegg 1. Utglidningen var såpass liten at det vurderes som lite sannsynlig at videre erosjon kan initierer et skred i skråningen. Det er derfor ikke nødvendig å utføre erosjonssikring av nærliggende vassdrag for å ivareta områdestabilitet, men det anbefales å følge med på utviklingen.

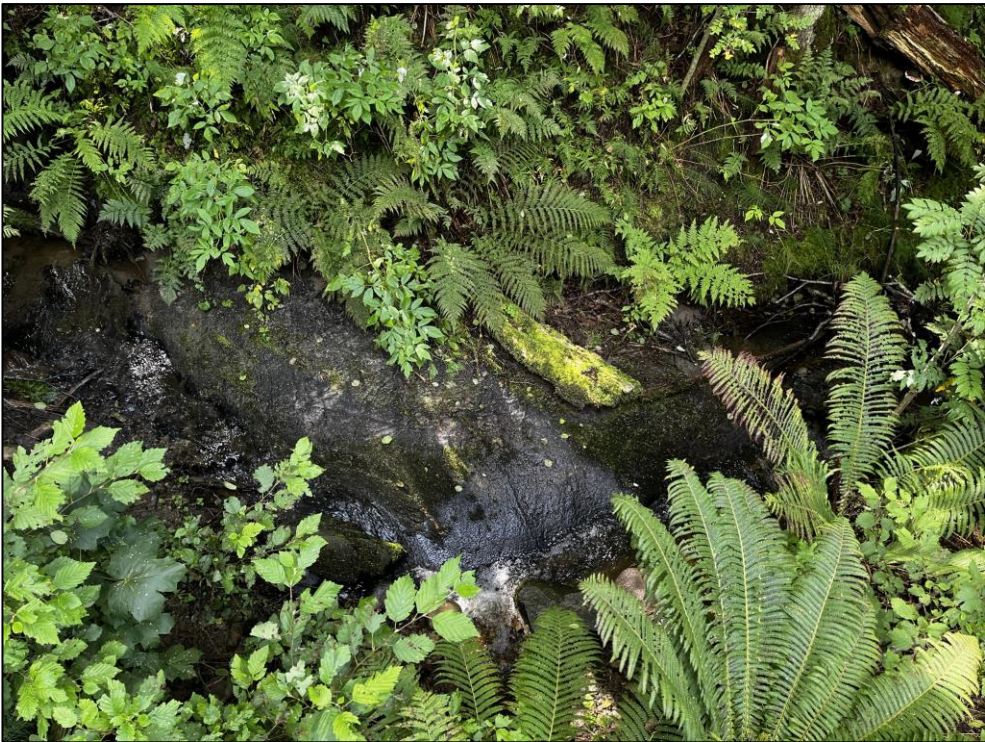
| 8 | <p>Litt lenger nedstrøms fra bilde nr. 7 ble det observert berg i dagen</p> |

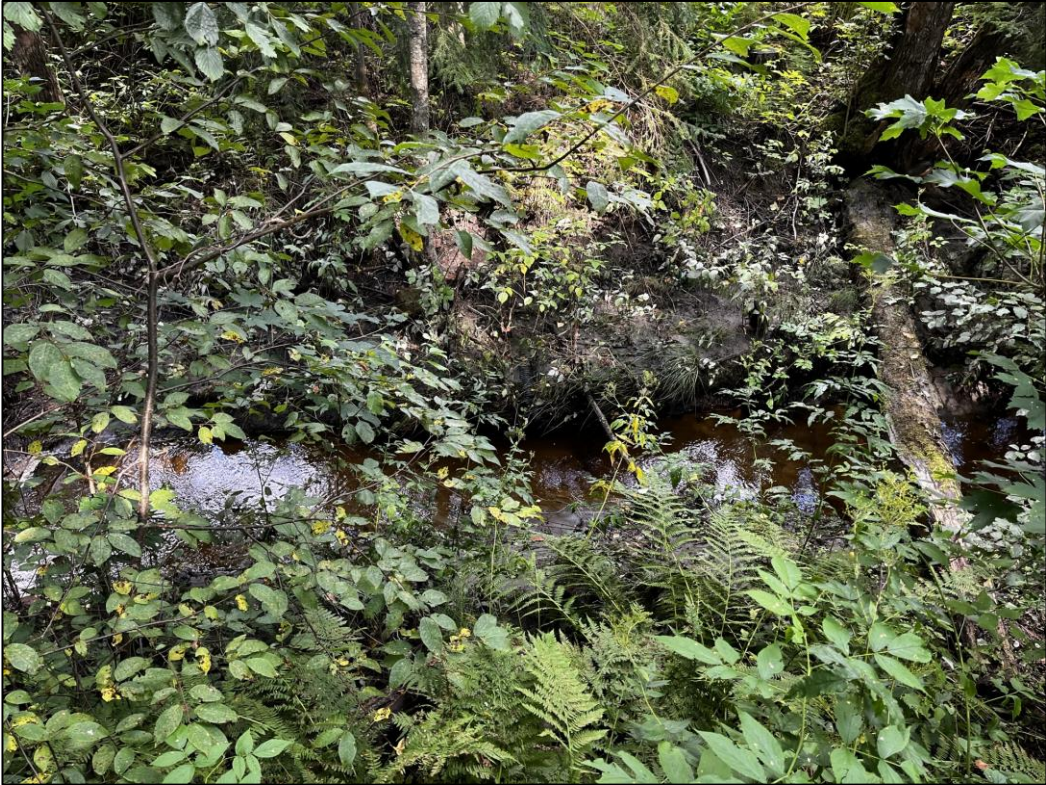
| 9 | <p>Tydelige tegn på at bekken har gravd seg ned i terrenget</p> |
