## Vurdering forurenset grunn ved kaihakk Todalsfjorden

Prosjektnavn  
Surna transformatorstasjon

Dokumentnummer  
10219-SUA.B.S.K1-35-006-NO

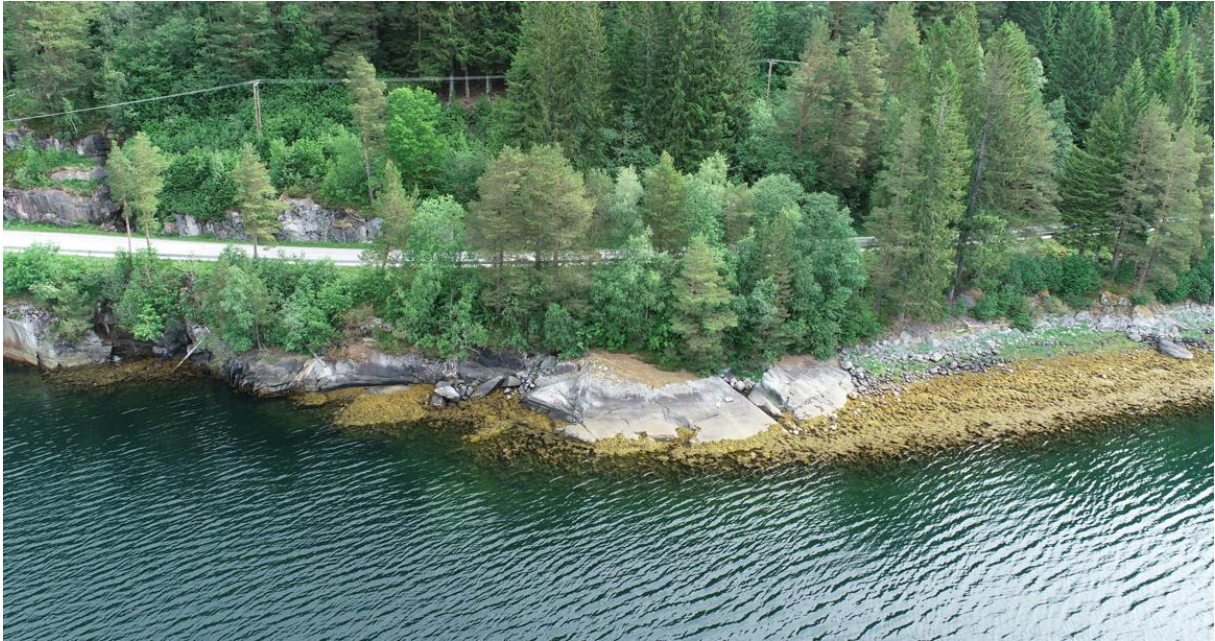
Figur 2.1 Dronebilde av planlagt plassering for kaihakk i Todalsfjorden, sett fra nordøst. Bildet viser berg i dagen.

Befaringsbilder viser tydelig berg i dagen hvor kaien er tenkt plassert (Figur 2.1). Vegetasjonen i hele området består av trær og busker og det er ingen mistanke om forurensning i grunnen (Figur 3.1). Det er derimot påvist fremmedarten rynkerose [4].

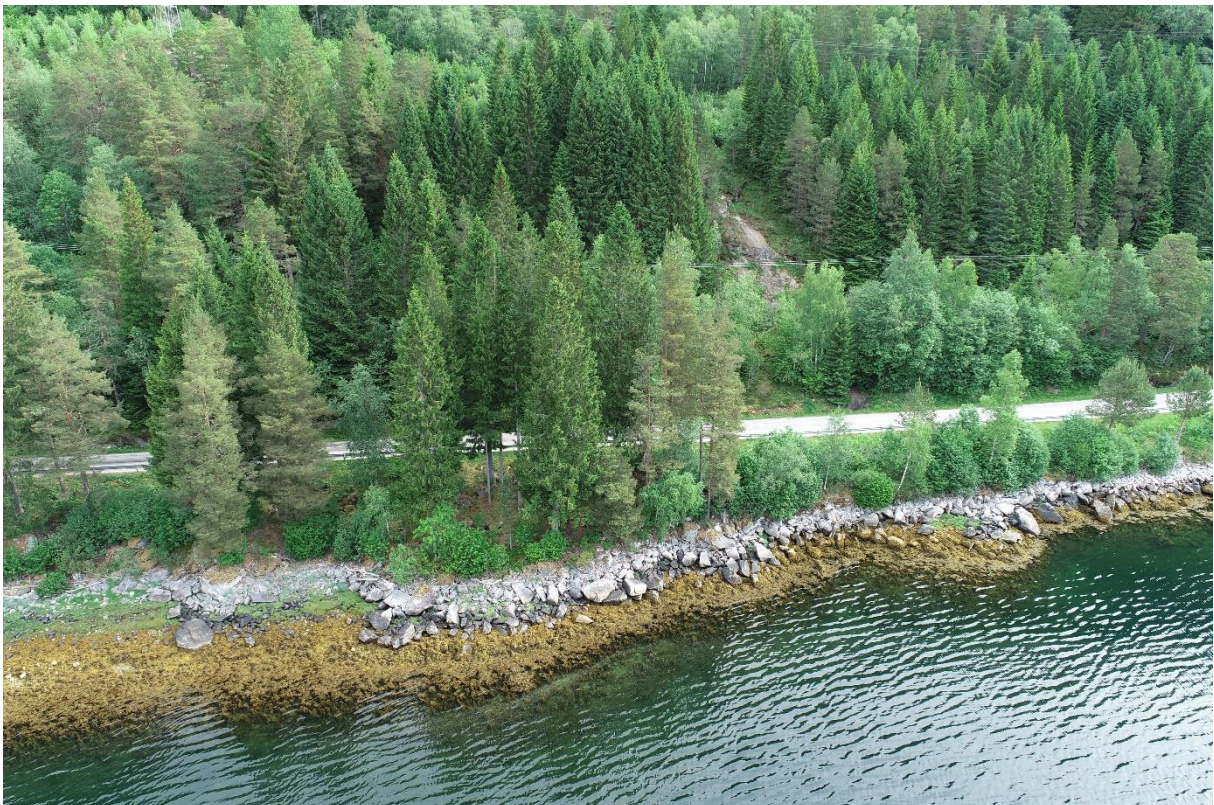
*Figur 3.1 Dronefoto over området. Bildet overlapper med figur 2.1 og viser området videre sørøstover. Kaihakkets plassering er med andre ord til venstre for bildet.*

Det er ikke behov for miljøtekniske grunnundersøkelser på land i forbindelse med tiltaket. Det henvises til notat fra befarings naturmangfold, som angir at det er påvist fremmedarten rynkerose. Det må tas hensyn til rynkerose i forbindelse med massehåndtering og arbeid på området.
