Dato: 22.04.2022
Dokumentnr: 116184n1 Rev. C
Prosjekt: 113652
Utarbeidet av: Stian Tovsen
Kontrollert av: Olav Frydenberg

Skien, Nenset, Grenland næringspark Geoteknisk vurdering av områdestabilitet og skredfare

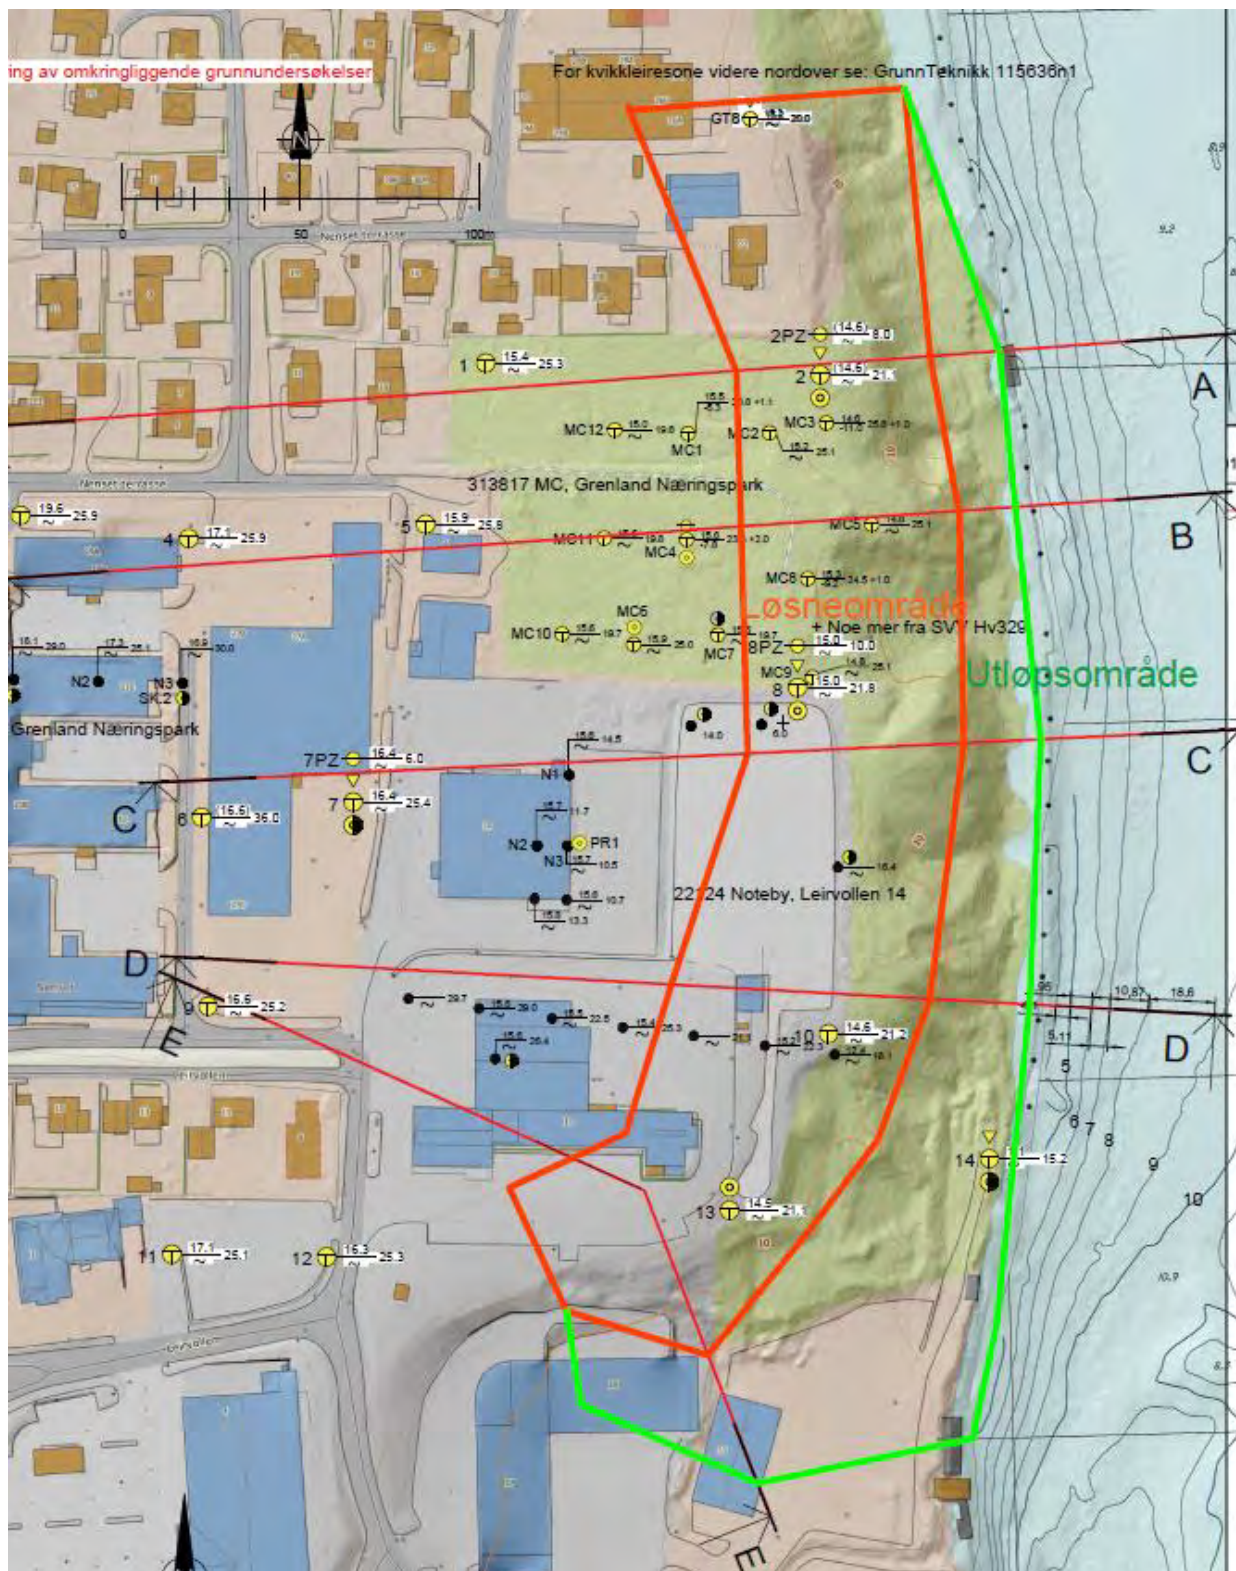
Figur 6. Kartlagt kvikkleirefaresone. Rødt – løsneområde og grønt – utløpsområde

Med skråningshelning på ca. 1:2 tilsier dette en faresone som ved profil A-C strekker seg ca. 30 m inn fra topp skråning. Ved profil D strekker faresonen seg 45 m inn fra skråningstopp og tilsvarende 35 m i profil E.

Den kartlagte kvikkleirefaresonen er presentert på tegning -500. Figur 6 på neste side viser utklipp av den kartlagte faresonen.

Opptegnet faresone er avgrenset mot kvikkleirefaresone vurdert i ref. [5] som strekker seg videre nordover. Evt. brudd utenfor kartlagt faresone vil ikke påvirke planområdet. Selve sonen i ref. [5] er vurdert relativt likt.

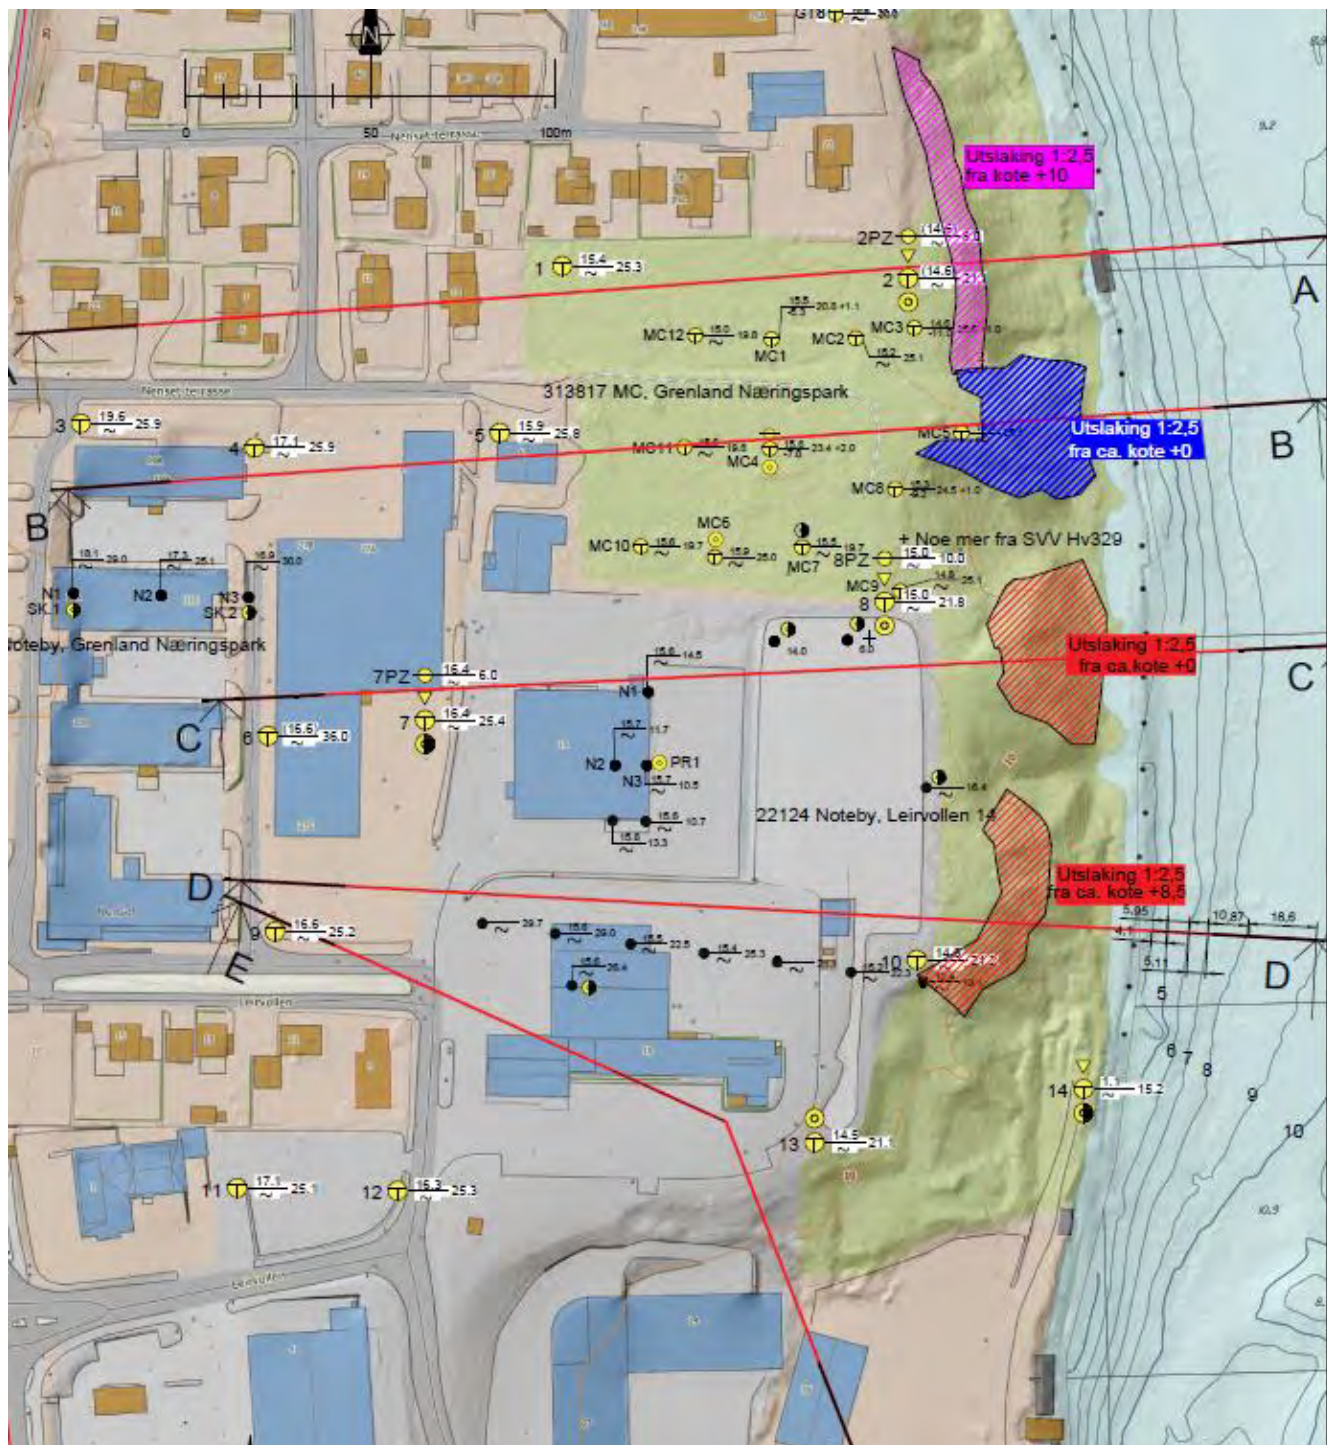
Figur 9. Tiltak for å bedre sikkerheten så den er tilstrekkelig.

Oppsummert viser stabilitetsberegninger i profil A-D (mot Skienselva) generelt noe lav sikkerhet for glidesirkler i toppen av skråningen.

Det var ikke tegn til noe særlig erosjon langs den aktuelle elvestrekningen. Stedvis var skråningene ned mot elva bratte (for bratte), og det så ut til å være «noe» sig i skråningene. Da deler av planlagt bebyggelse kommer innenfor kartlagt faresone må skråninger brattere enn 1:2,5 slakes ut ved avlastning, og i kombinasjon med utlegging av steinmasser (drenerende masser) i bunnen av skråningene. Utslaking og utlegging av drenerende masser må vurderes nærmere i detaljprosjekteringsfasen.

Alternativt må ny bebyggelse etableres utenfor kartlagt løsneområde, slik at et mulig ras i skråningen ikke kan påvirke tiltaket. Områdestabiliteten er da tilfredsstillende uten stabiliserende tiltak med utslaking og avlastning i elveskråningen.

Videre må overvann i skråningen ledes til sikrede, steinplastrede løp (renner) ned til elva, så det ikke pågår ukontrollert erosjon i skråningen. Dette bør fortrinnsvis anlegges i de allerede naturlige forsenkningene/ravinene i skråningen.

Dette er vist på tegning -2 rev. A og figur 9 på neste side, samt prinsipp på profiltegningene -100 til -104 Rev. A. Nye tiltak skal ikke forverre stabiliteten – dette må sikres i senere prosjektfaser.

Skråningene må beplantes eller sikres mot erosjon på annet vis (stein) der de blir avlastet. Dette gjelder også evt. ved fjerning av rotsystemer fra trær.

For at ikke stabiliteten skal forverres under etablering av sikringstiltaket, må det eksempelvis benyttes langgraver hvor skråningstopp senkes tilsvarende vekta på maskinen, ant. ca. 0,5 m.

Utgravde masser må opplastes på bil i god avstand fra skråningsfronten, og bortkjøres i takt med anleggsarbeidene til egnet deponi.

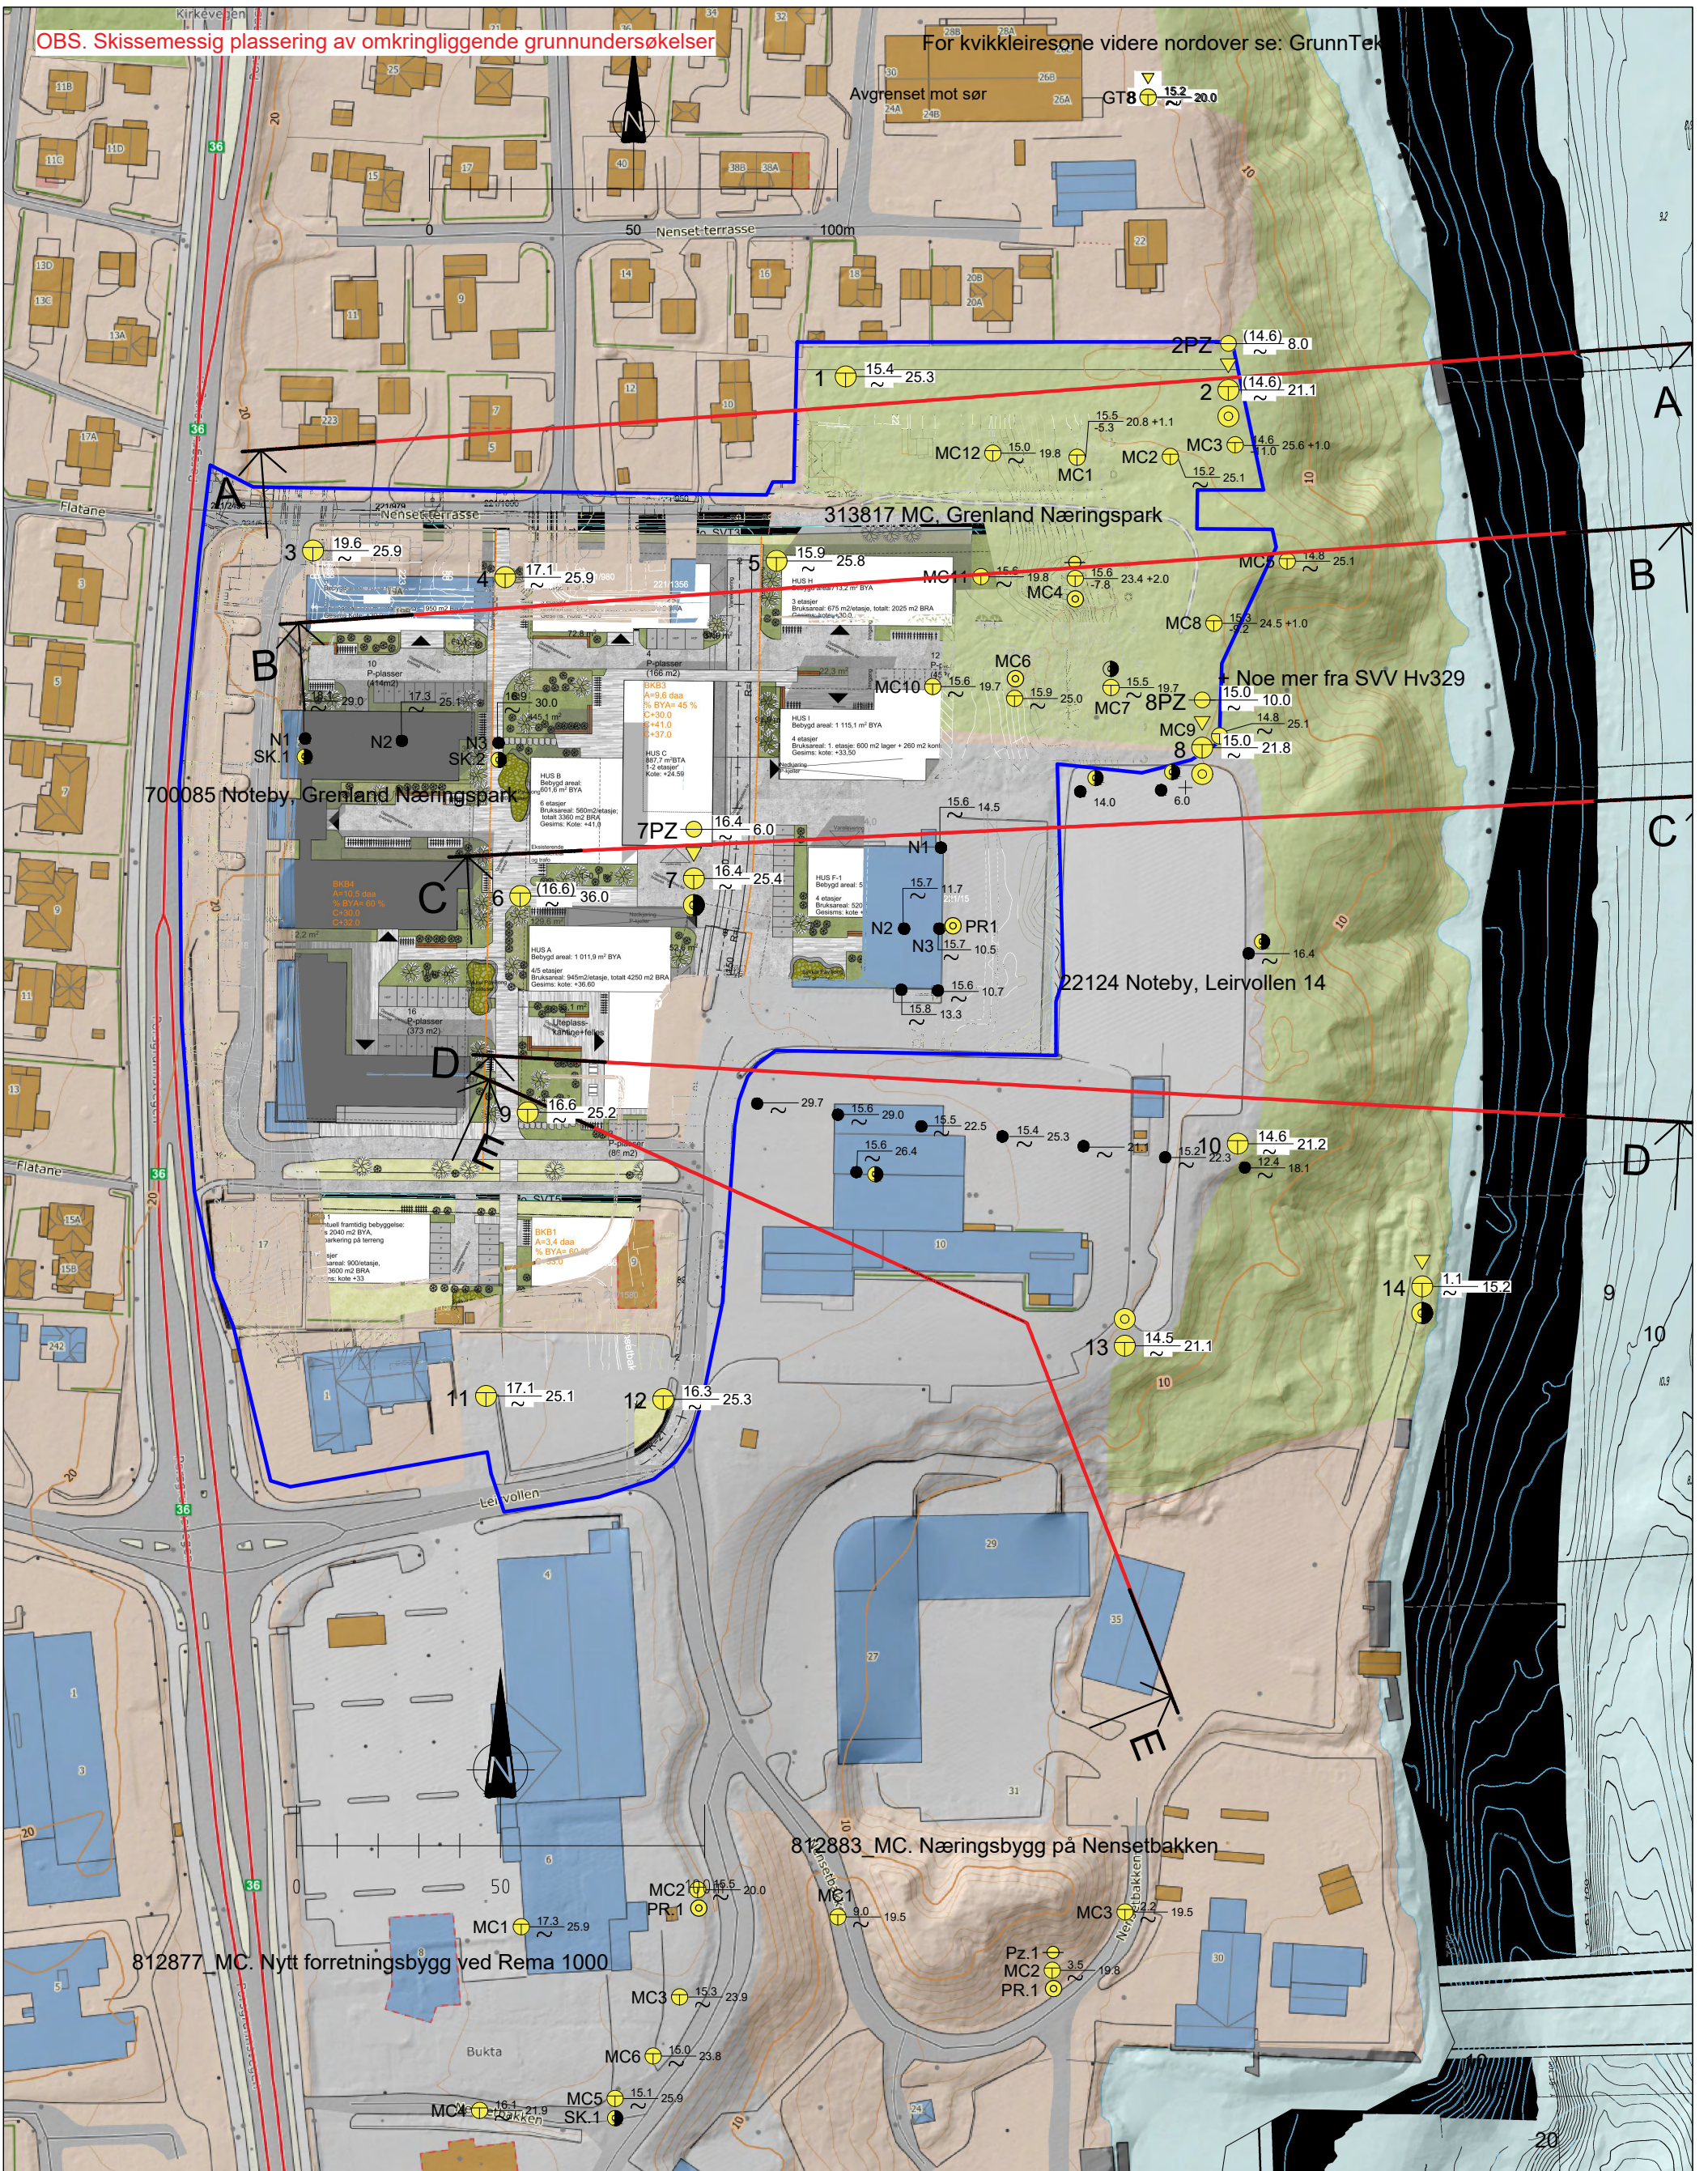
116184-2

Skissering av planlagte sikringstiltak

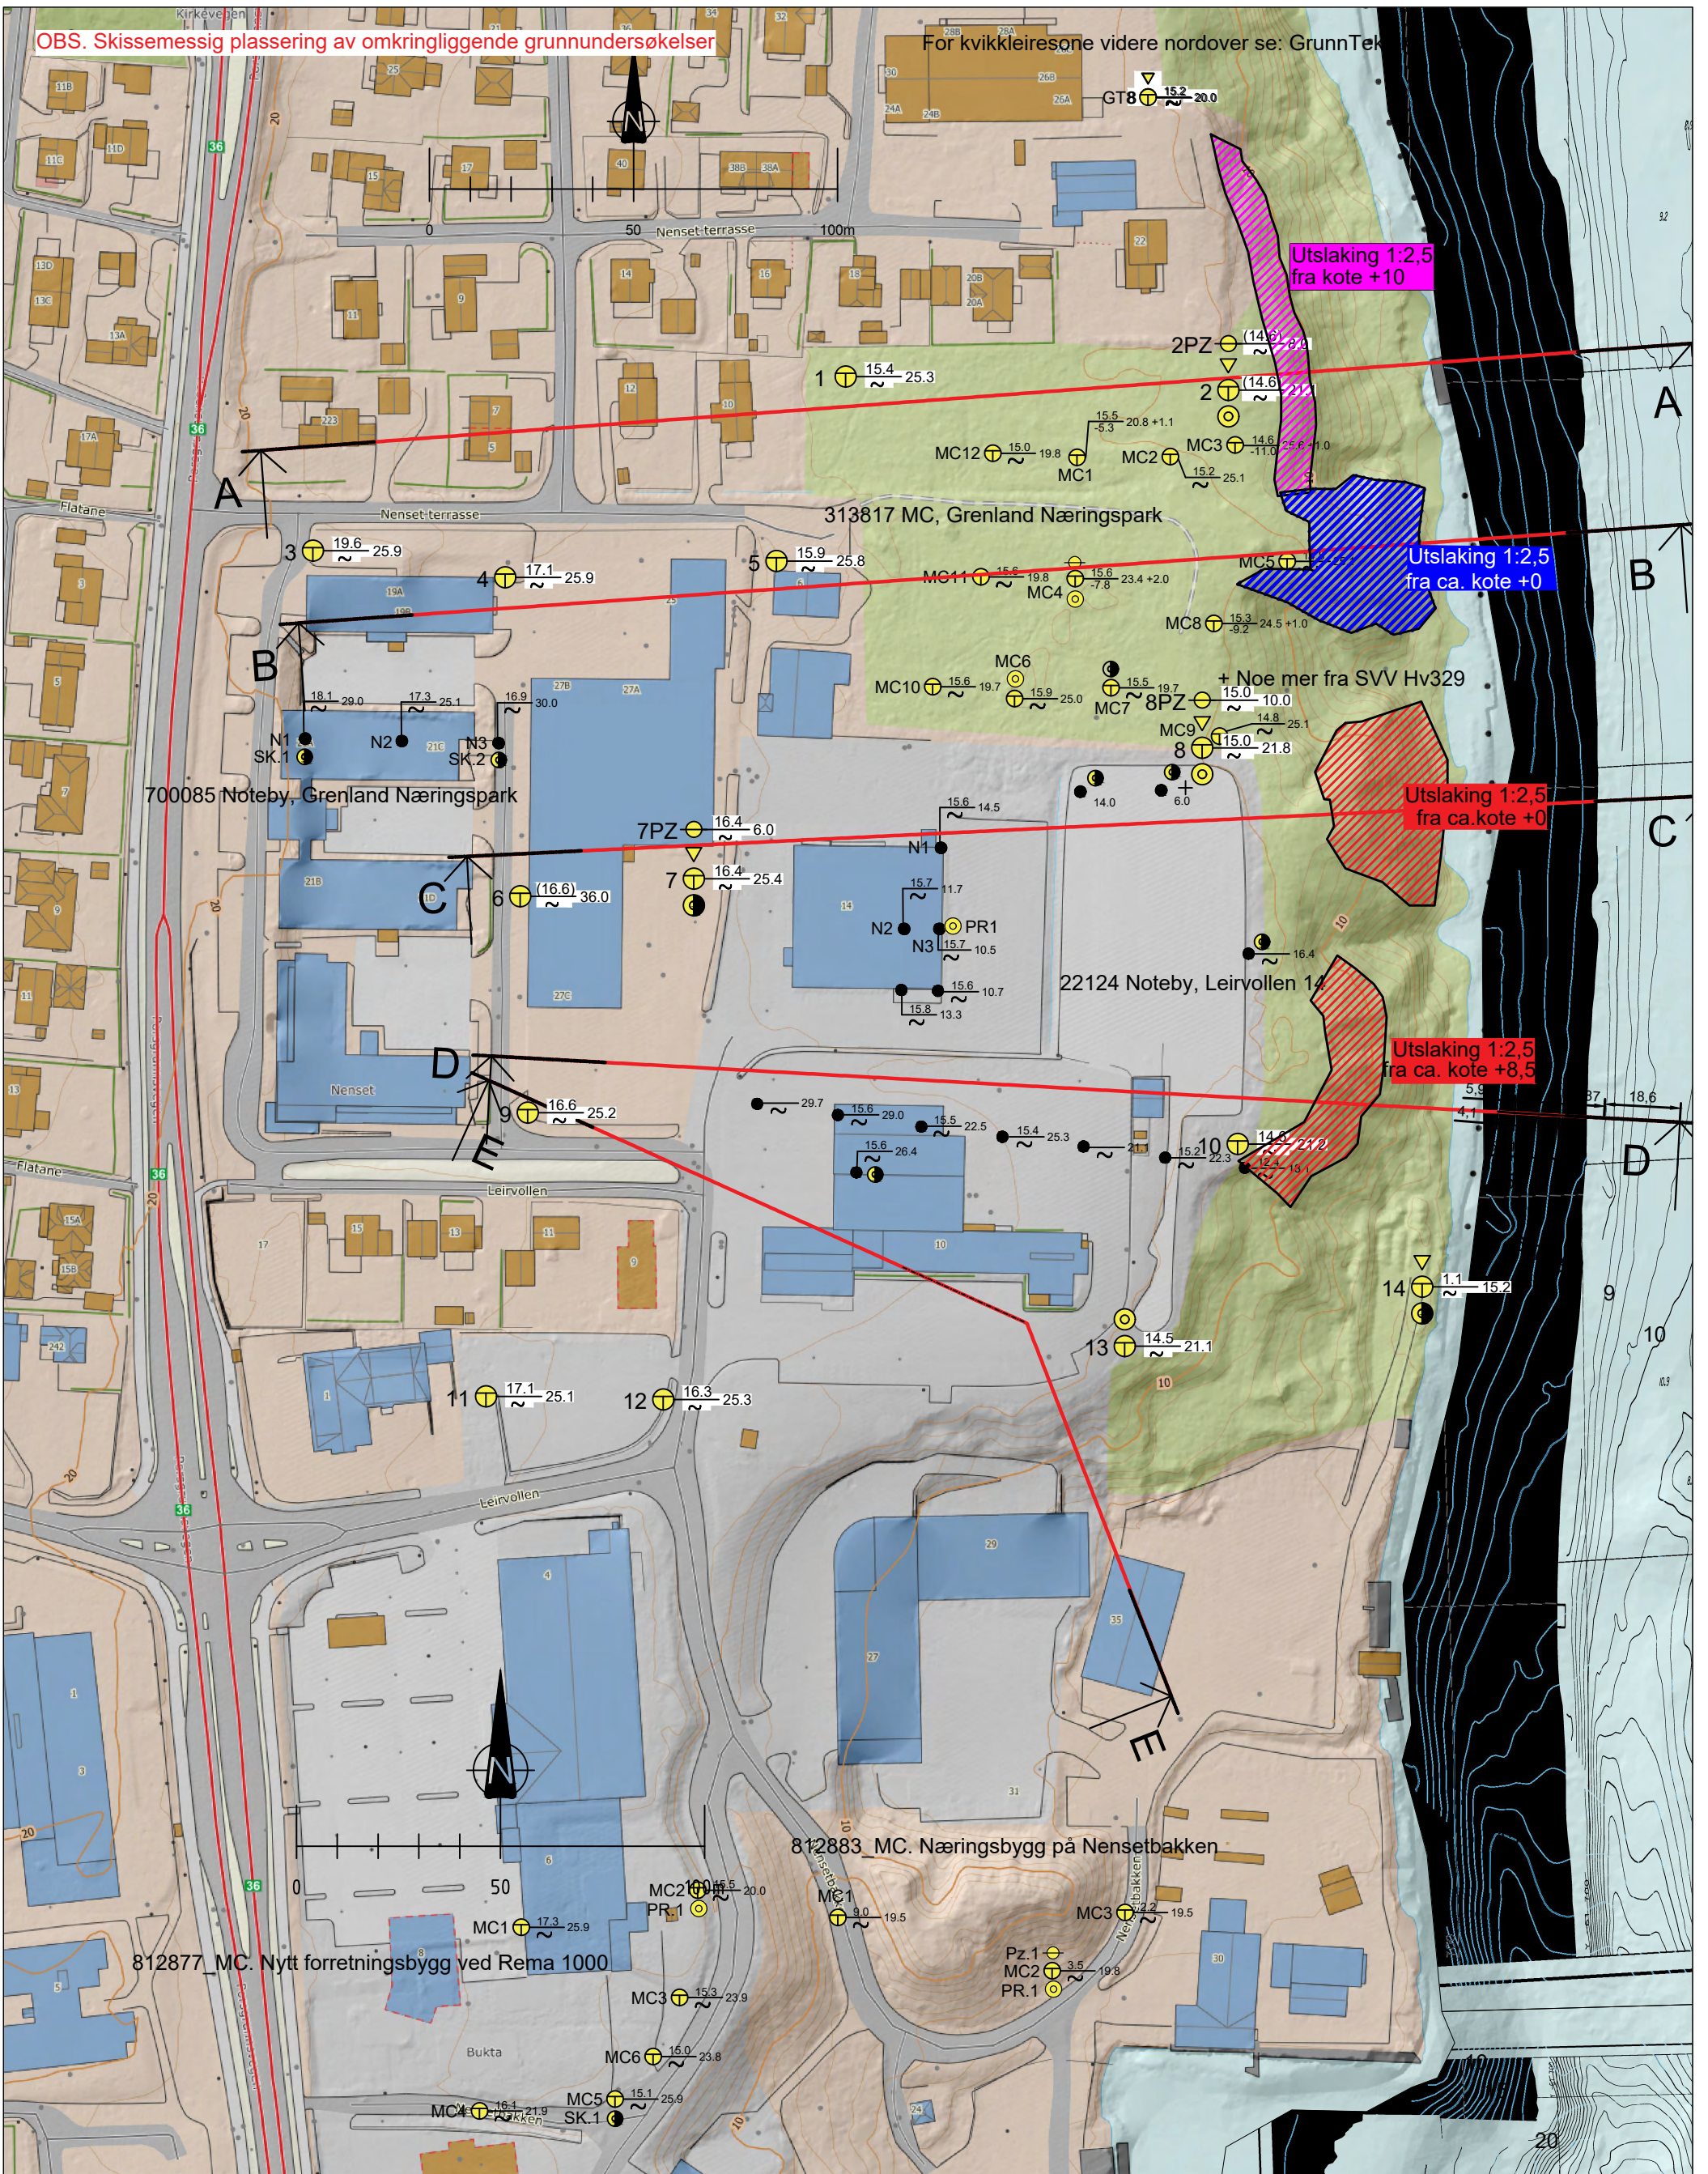
116184-2 Rev. A

Skissering av planlagte sikringstiltak

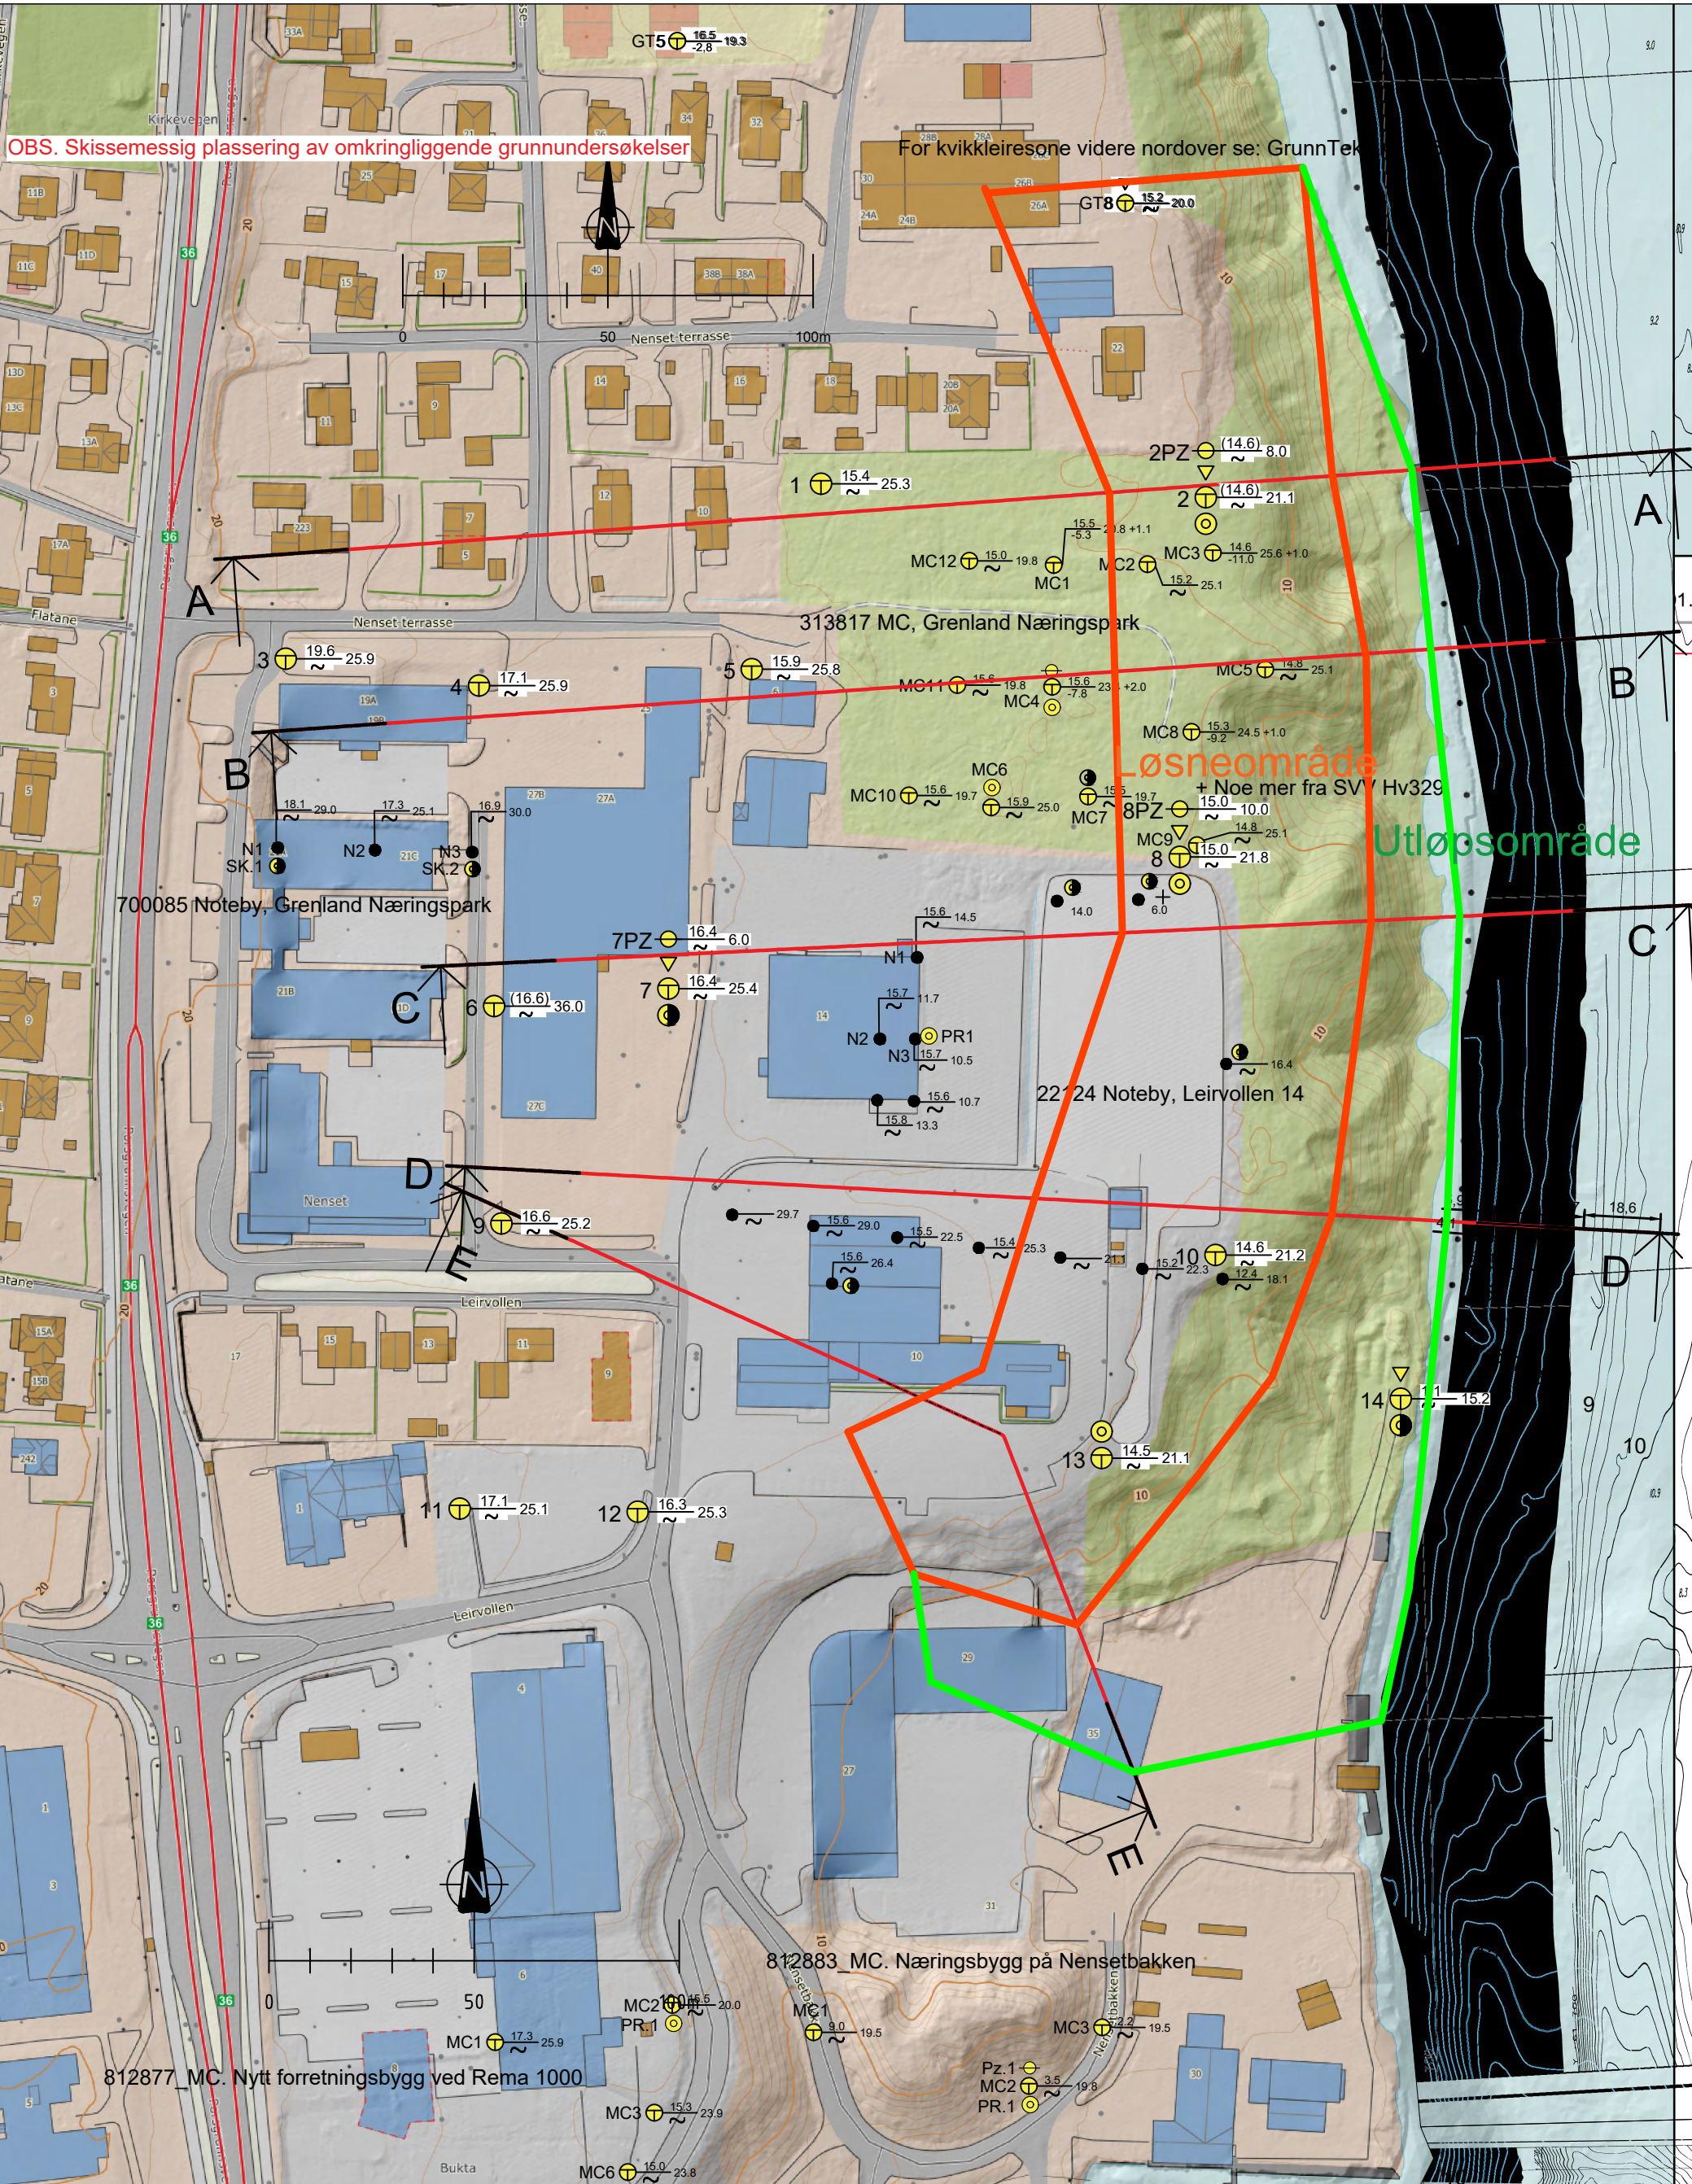
Dato	07.02.2022	Tegn.	OFR	Kontr.	ST
Målestokk	1 : 1500	Originalformat	A3		
Status	Tegning i notat				
Tegningsnummer	116184-500			Rev.	.

Det er kartlagt en ny/revidert kvikkleirefaresone som omfatter planområdet. Faresonen er vist på tegning -500, og er klassifisert med:

- Faregrad: «Lav»
- Skadekonsekvens «Alvorlig»
- Risikoklasse 2.

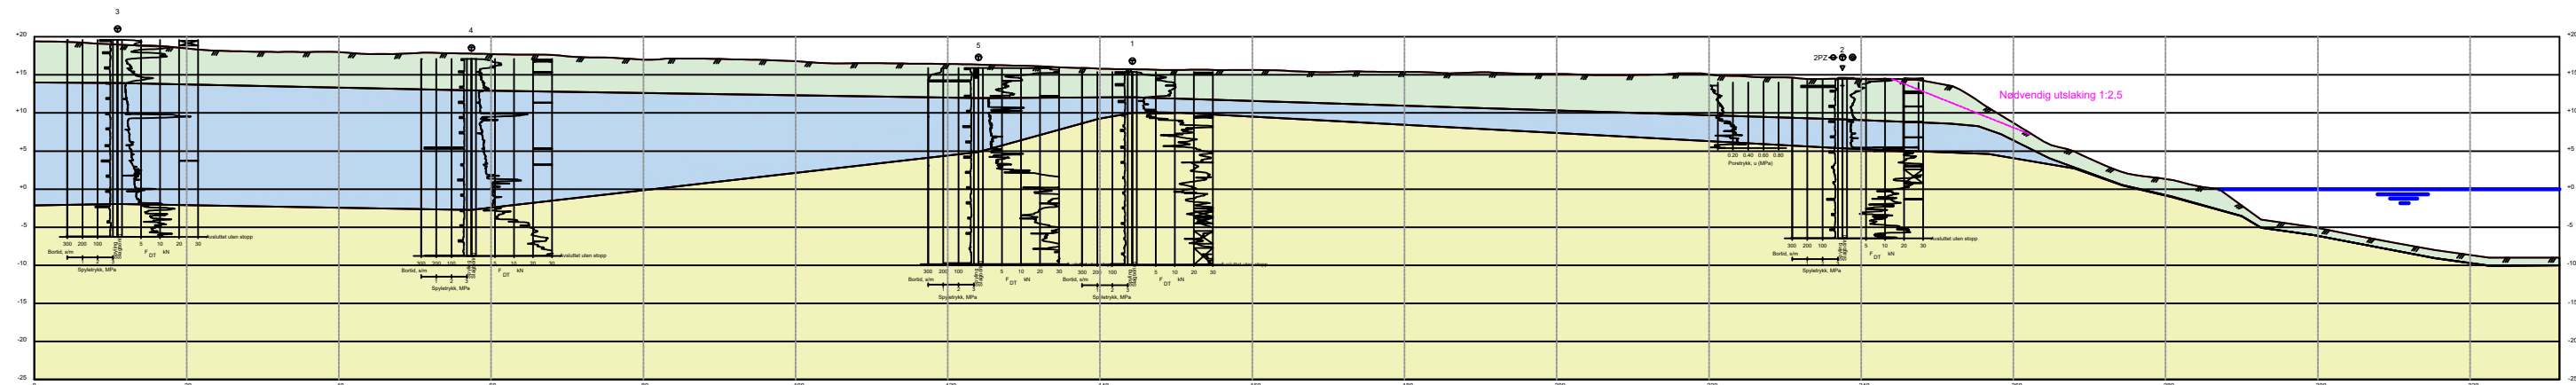
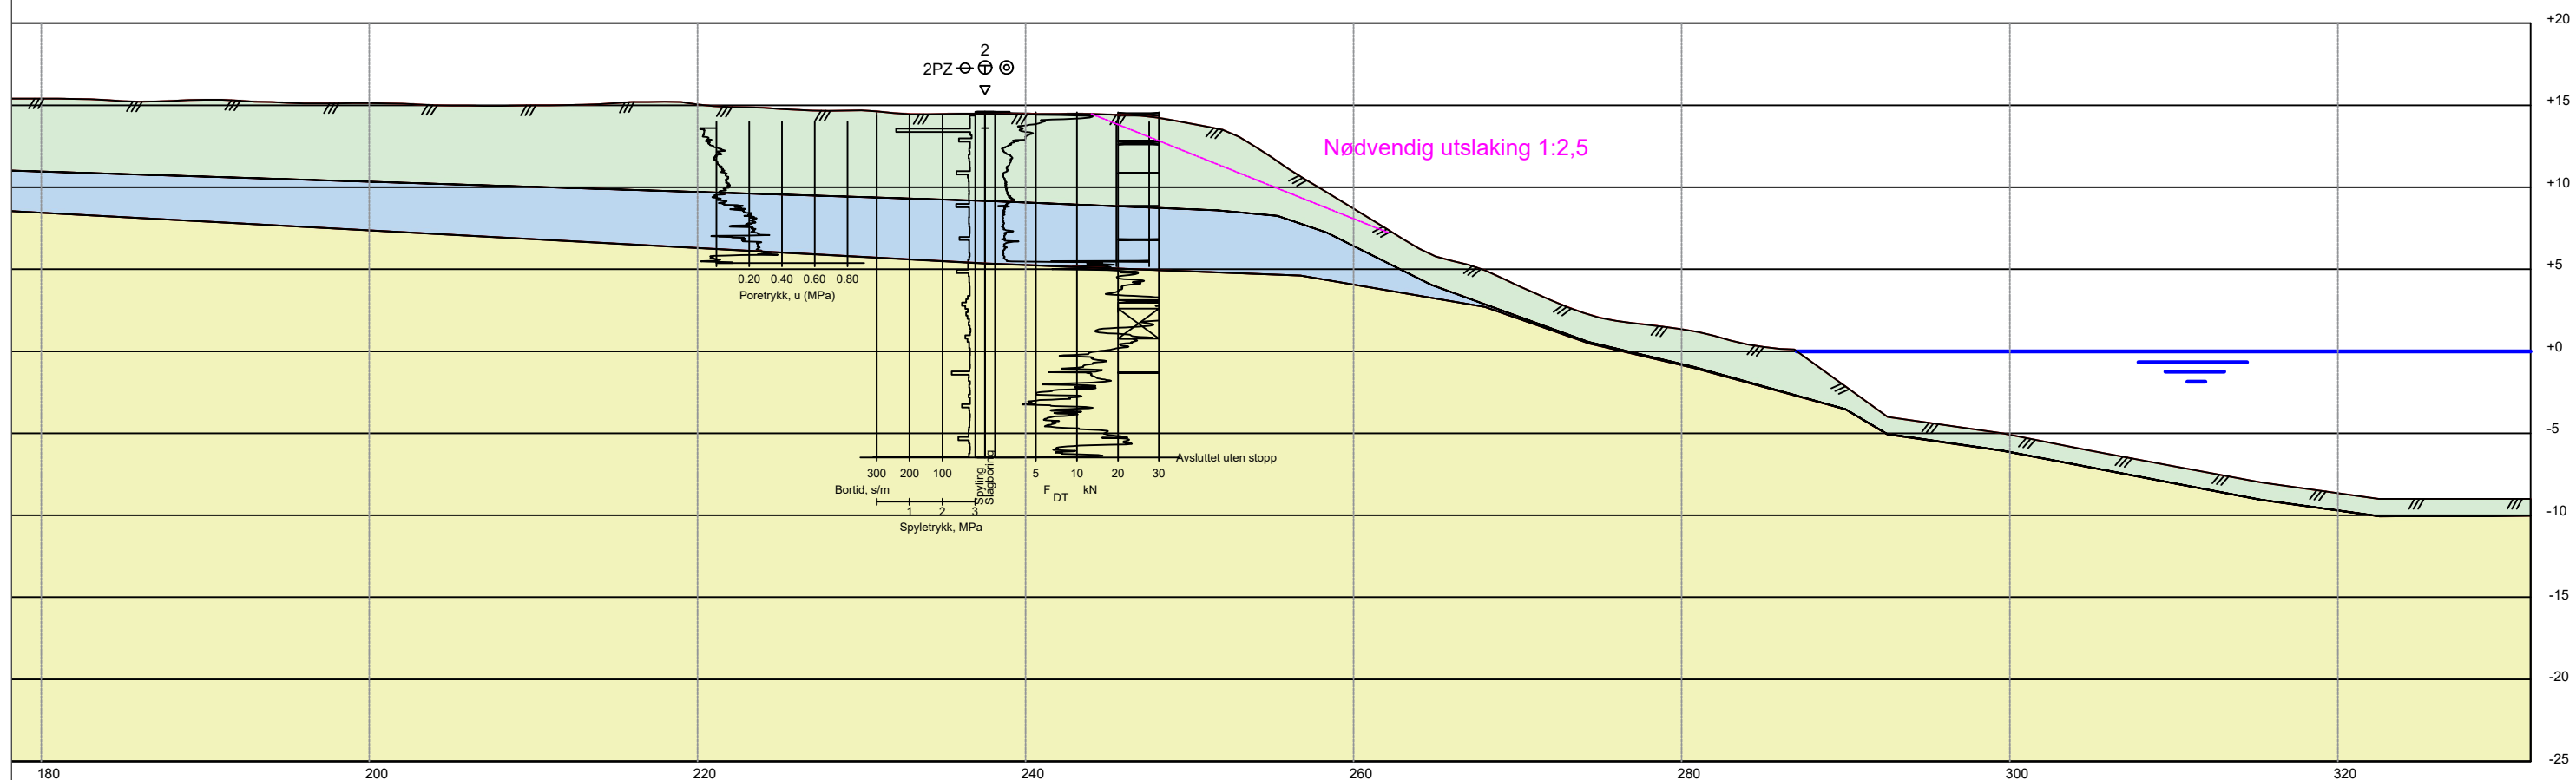
Profil A-A

Mot Skienselva ligger underkant leirlag ca. 8-10 m under skråningstopp i profil A-C, og ca. 15 m under skråningstopp i profil D (jf. tegning -100 til -103). Under dette laget er massene faste, og et skred i disse massene vurderes ikke som aktuelt. H vurderes derfor til 10 m ved profil A-C og økende til 15 m ved profil D. I profil E er skråningshøyden på 12 m lagt til grunn.

A	Viser nødvendig utslaking	07.02.2022	OFR	ST
Rev.	Beskrivelse	Dato	Tegn.	Kontr.
	Grenland Næringspark AS	Dato	Tegn.	Kontr.
	Skien. Grenland Næringspark	31.01.2022	St	OFR
	Profil A_Skissering lagdeling	Målestokk	Originalformat	
		Som vist	A3	
		Status	Tegning i notat	
		Tegningsnummer	116184-100	Rev. A
	GRUNNTEKNIKK	www.grunnteknikk.no		
		Tlf.:45904500

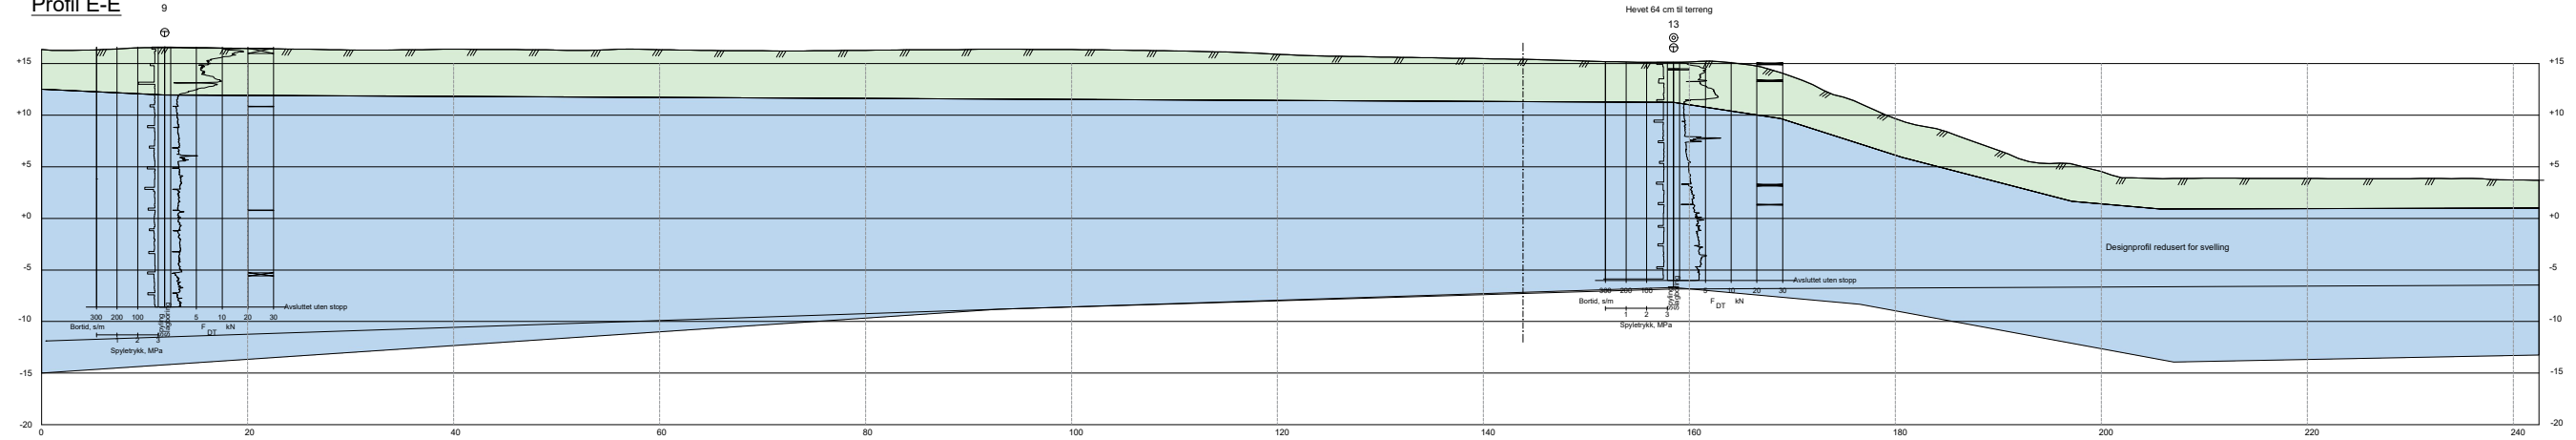
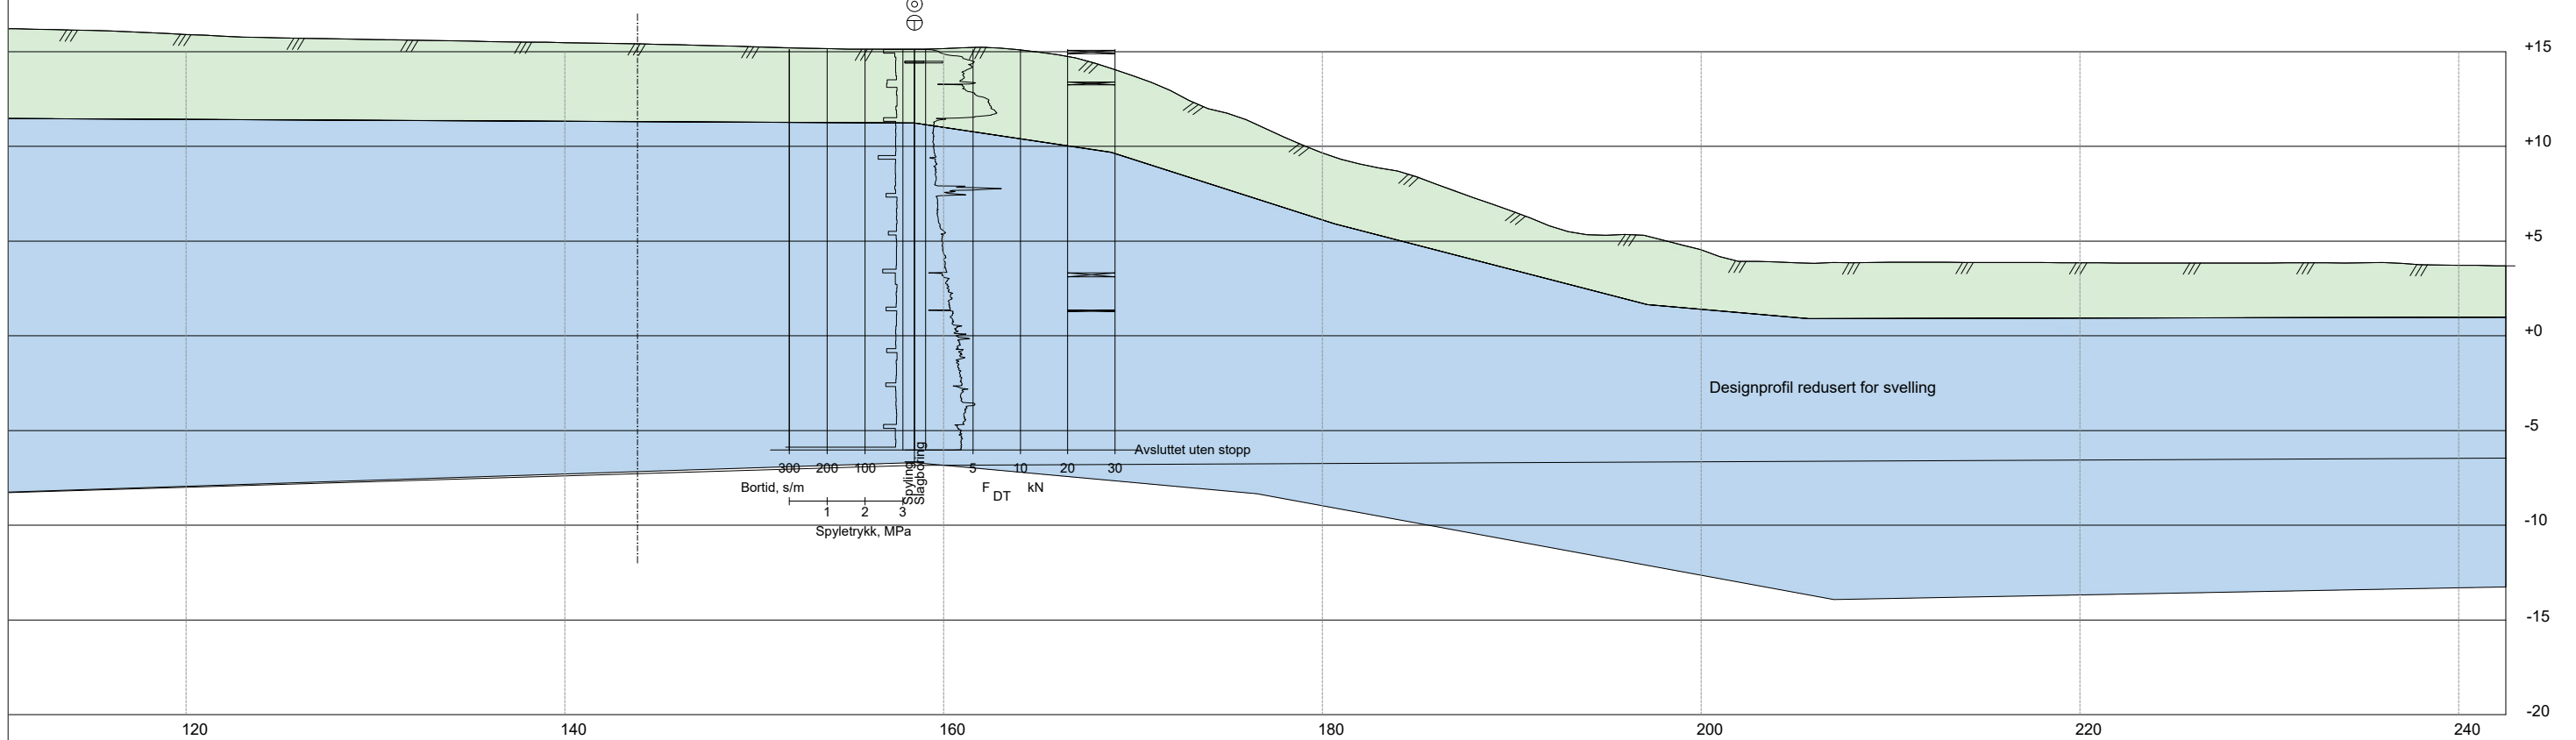
Profil E-E

Stabilitetsberegninger i profil E (mot sør) viser tilfredsstillende sikkerhet.
