Ølen idrettsområde

Vindafjord kommune

Områdestabilitet

DOKUMENTKODE: 10242717-RIG-RAP-002

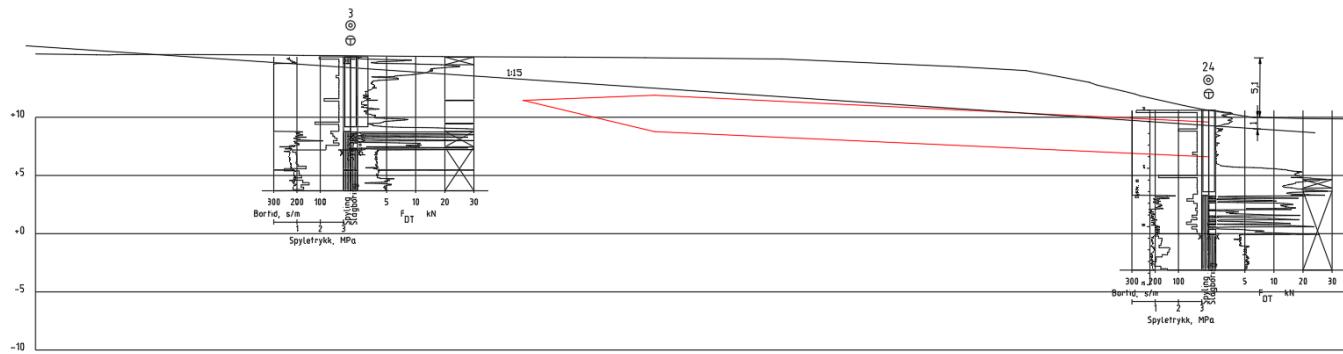
I BP 3, 34 og 35 er det ikke registrert sprøbruddmateriale. Mens i BP 24 er det registrert sprøbruddmateriale fra 1-3 m dybde. Linje med helning 1:15 som starter $0,25^*H$ under skrâningsfot, er vist på Figur 7-7. Som vist på figuren har vi tolket utbredelsen av laget med kvikkleire til å hovedsakelig ligge under denne linjen. Men på bakgrunn av de inhomogene grunnforholdene, har vi valgt å lage en faresone her. Løsneområdet blir i overkant avgrenset ved at i en avstand på 2^*H ($H=\text{skrâningshøyden}$) vil ikke et tiltak påvirke stabiliteten til skrånningen.

*Figur 7-7: Profil A-A med totalsonderinger. Tolkning av laget med sprøbruddmateriale er markert med rødt, vi vil understreke at det er stor usikkerhet i utbredelsen og tykkelsen på dette laget. Linje med helning 1:15 som starter 0,25*H under skråningsfot, er vist på tegningen.*

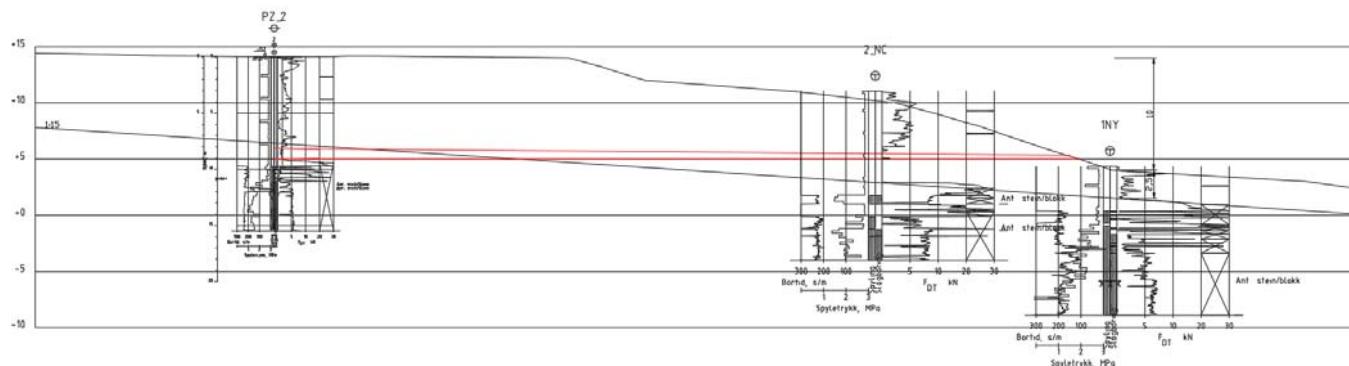
Det er ikke registrert sprøbruddmateriale i foten av profilet, i BP 1NY. Mens i BP 2 og BP 2_NC er det et tynt lag med sprøbruddmateriale. Se tolket plassering av laget med sprøbruddmateriale i Figur 7-8. Det er usikkerhet knyttet til om det skal etableres en faresone i dette profilet. Men på bakgrunn av at dette profilet ligger mellom to profiler der vi etablere faresone (profil A-A og C-C), samt inhomogene grunnforhold, har vi laget en faresone også i dette profilet. Løsneområdet blir i overkant avgrenset ved at i en avstand på 2^*H (H =skråningshøyden) vil ikke et tiltak påvirke stabiliteten til skråningen.

*Figur 7-8: Profil B-B med totalsonderinger. Tolkning av laget med sprøbruddmateriale er markert med rødt. Linje med helning 1:15 som starter 0,25*H under skråningsfot, er vist på tegningen.*

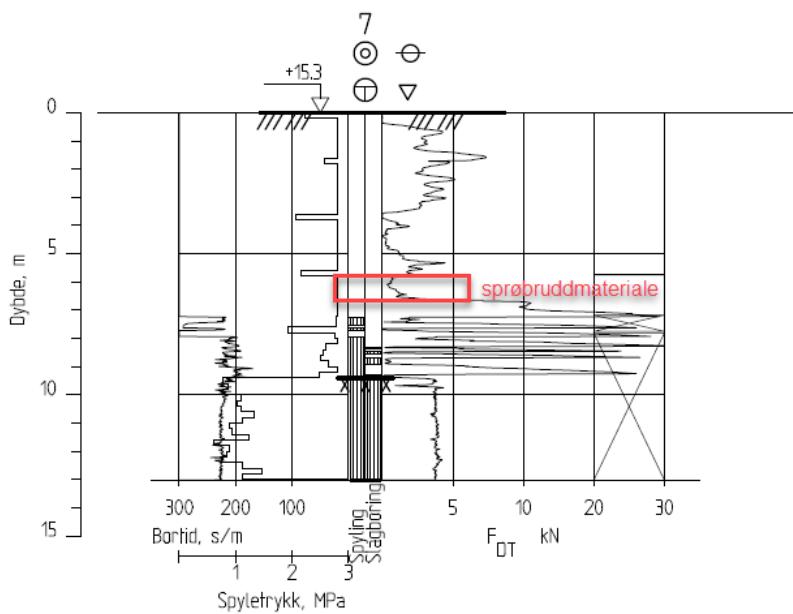
tilstrekkelig tykkelse og utbredelse til at det kan gå et områdeskred i dette området. Følgelig blir ikke dette profilet med i en faresone.

Figur 7-9: Totalsondering i BP 7. Prøvetaking viser at det er et lag med sprøbruddmateriale fra 6,0-6,5 m dybde.

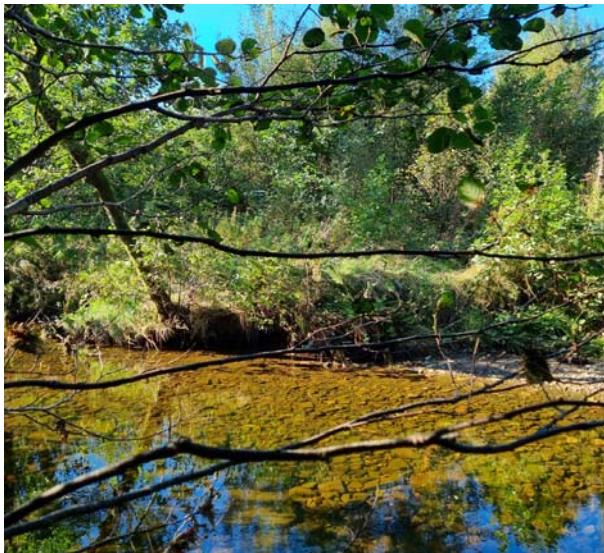
Like øst for fiskehytten er det registrert erosjon ved at et tre har blitt skeikt, se Bilde 10. Fiskehytten er plassert like ved profil D-D. Vår vurdering er at erosjonen i dette profilet er klassifiseres som litt erosjon.

Bilde 10: Erosjon har medført at et tre har blitt skeiwt, like ved fiskehytte.

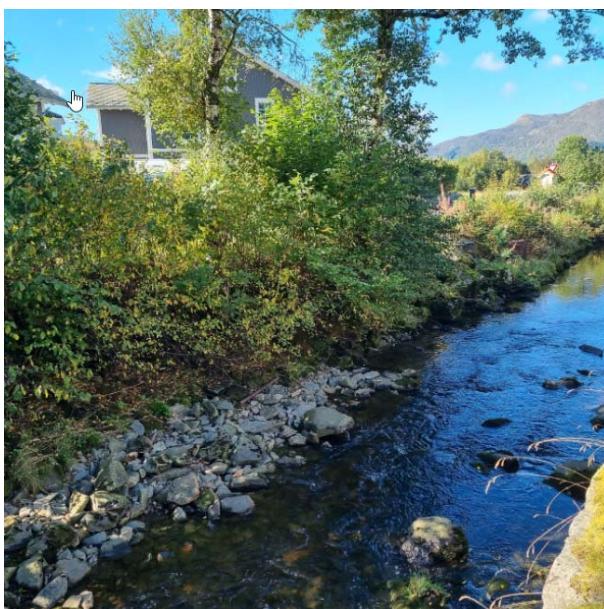
Ved profil C-C består elvebunnen av stein som fungerer som en naturlig erosjonsbeskyttelse og bunnen er relativt flat. Vår vurdering er at erosjonen på denne strekningen kan klassifiseres som ingen erosjon se C-C Bilde 11.

Bilde 11: Ingen erosjon ved profil C-C.
