VENNESLA KOMMUNE

# OMRÅDESTABILITETS- VURDERING FOR MOSEIDMOEN

A202441-RAP-RIG-001

08.02.2021

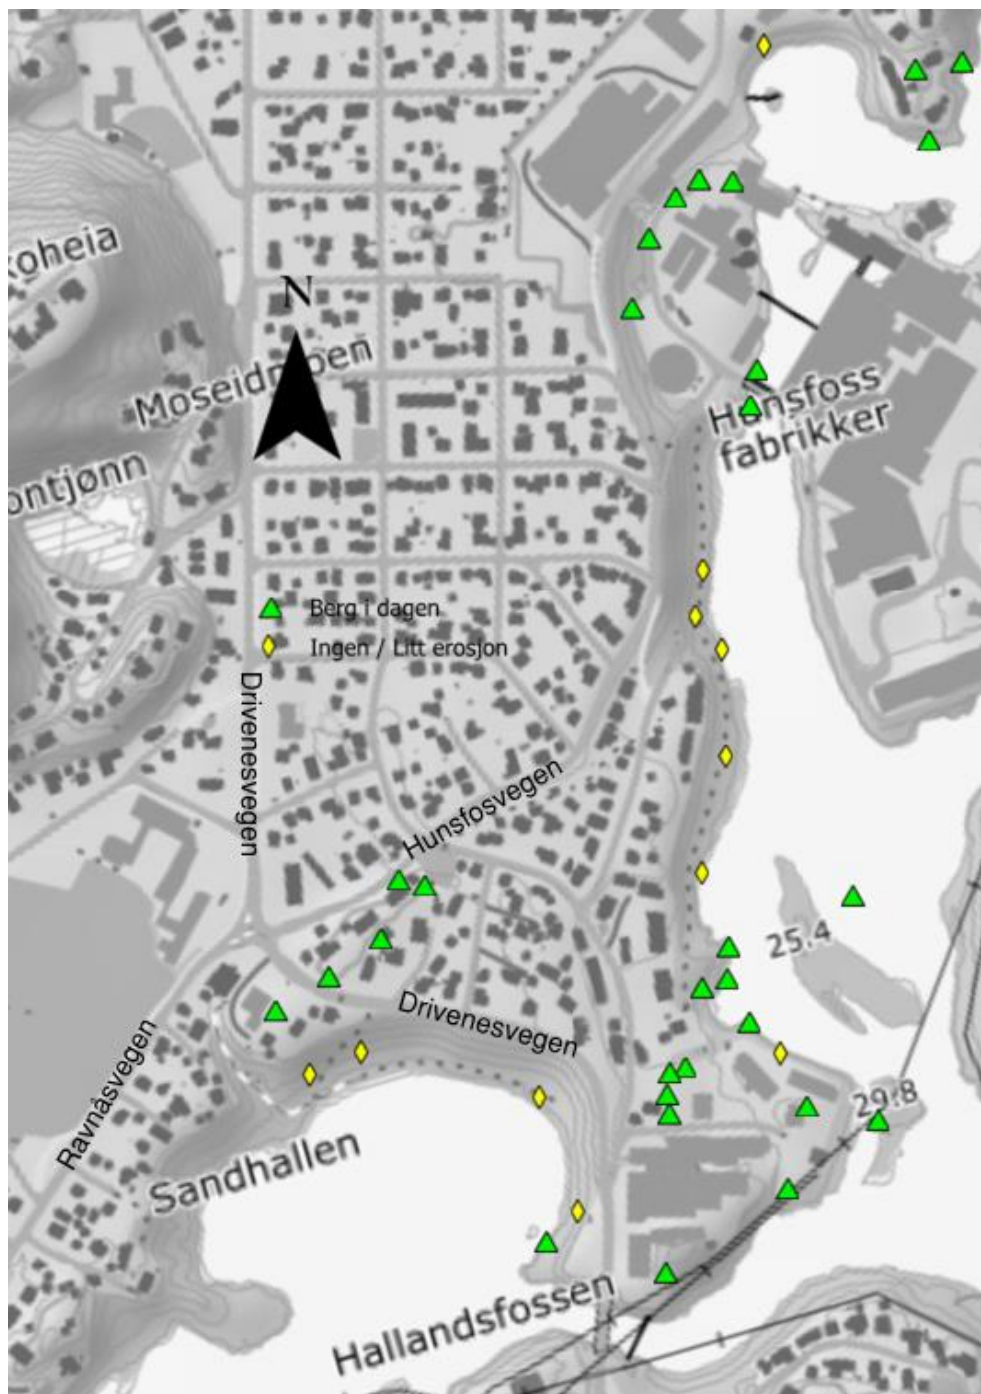
Det er utført befaring i januar 2021. Her er det registrert berg i dagen og erosjon langs elvekanten.

Det er registrert store konsentrasjoner av berg i dagen på spesielt tre forskjellige lokasjoner i forhold til planområdet. Mot nord ved Hunefoss fabrikker, mot vest/sør-vest ved krysset Ravnåsvegen/Drivnesvegen/Hunfosvegen og mot syd ved brua over Hallandsfossen. Se Figur 8 for spesifikke lokasjoner.

Figur 8 Registrering av berg i dagen og erosjonsforhold i Moseidmoen.

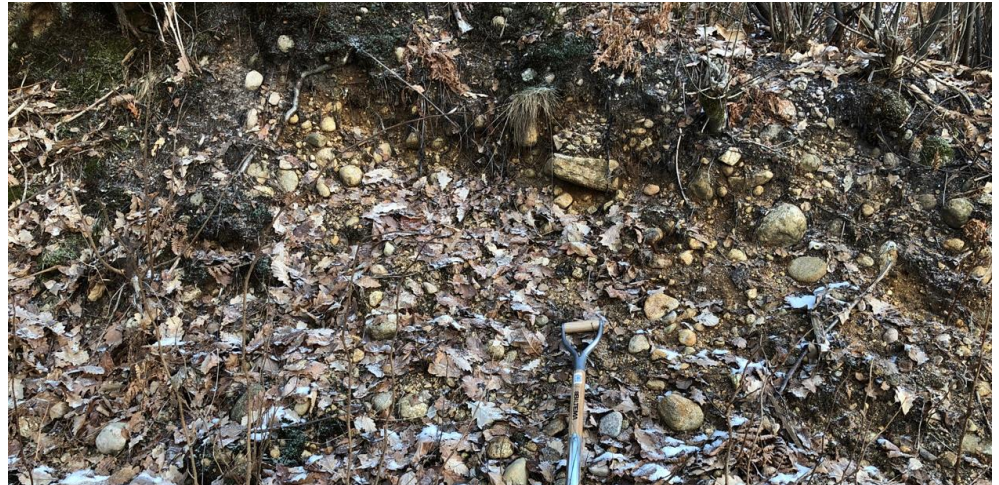
Det er registrert liten til ingen erosjon langs elvekant. Løsmassene hvor det er pågått erosjon, er registrert som friksjonsmasser, se Figur 9 og Figur 10. Jevnfør NVE rapport 9/2020 Metodebeskrivelse, se ref. [3], er det sjeldent tilfellet at liten erosjon i friksjonsmasser gir anledning til økt risiko for kvikkleireskred.

Figur 9 Friksjonsmasser i skråningsfot funnet ved befarings på sørlig skråning.

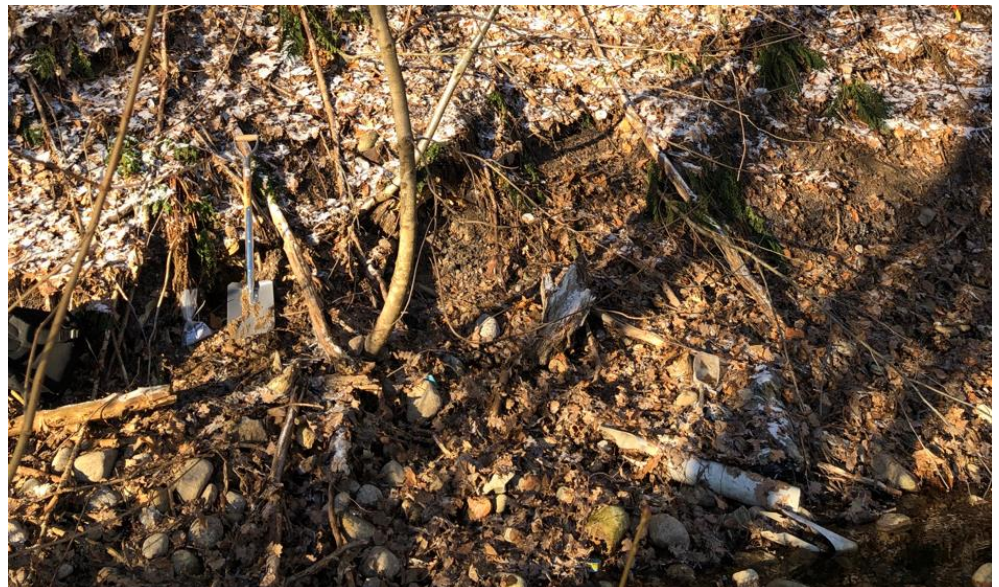
Figur 10 Friksjonsmasser i skråningsfot funnet ved befarings på østlig skråning.

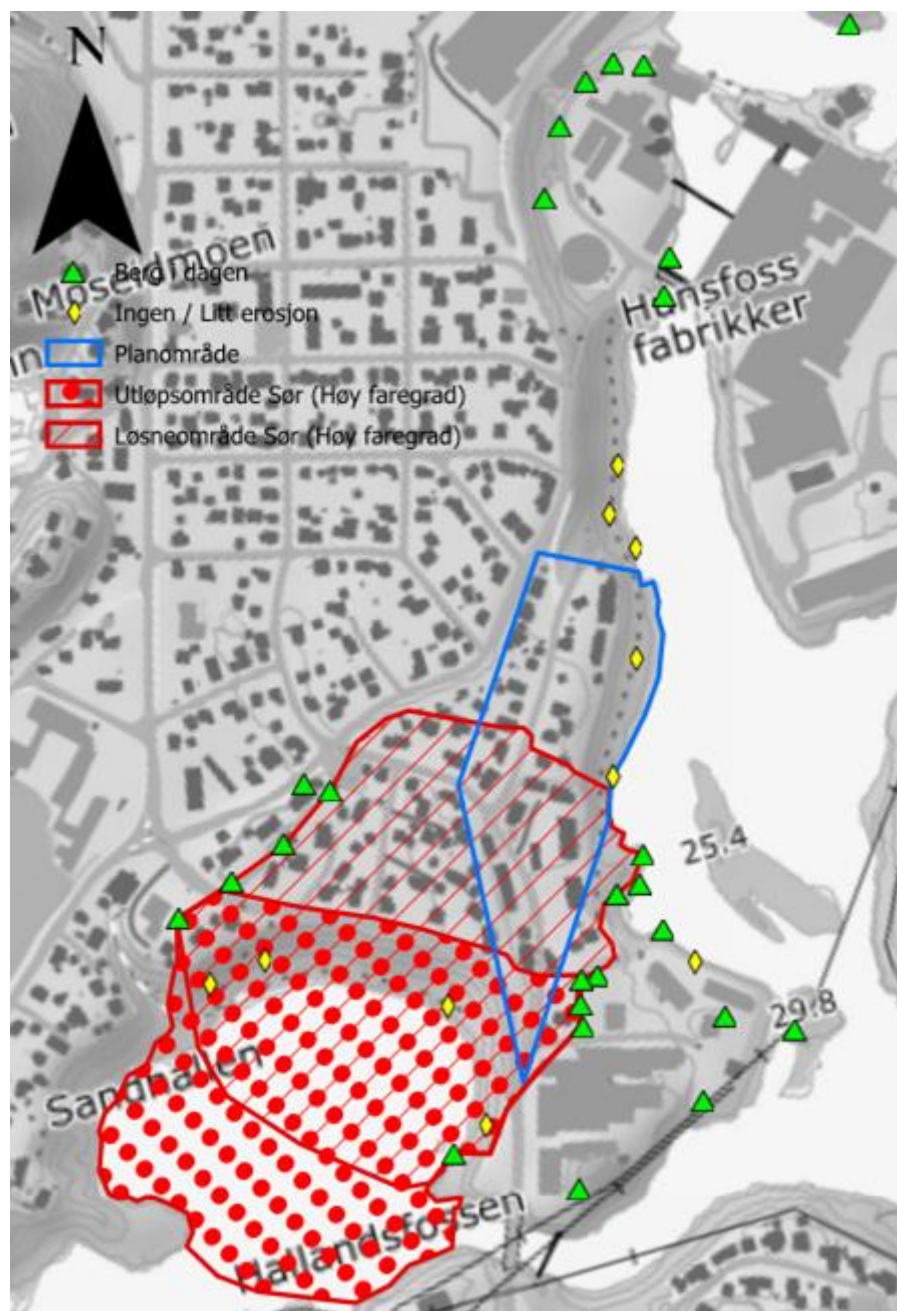
For den sørlige skråningen er avgrensingen utført på bakgrunn av laggrensene i boring 2, 3 og 4, hvilket tilsier et rotasjonsskred. Det er dog ikke grunnundersøkelser tett nok på skråningen til å kunne gjøre en vurdering av stabiliteten. Undersøkelser nærmere skråningen vil kunne av- eller bekrefte om det også finnes kvikkleire her eller om løсне- og utløpsområdet kan avgrenses ytterligere.

Figur 14 Løсне- og utløpsområde for sørlig skråning.

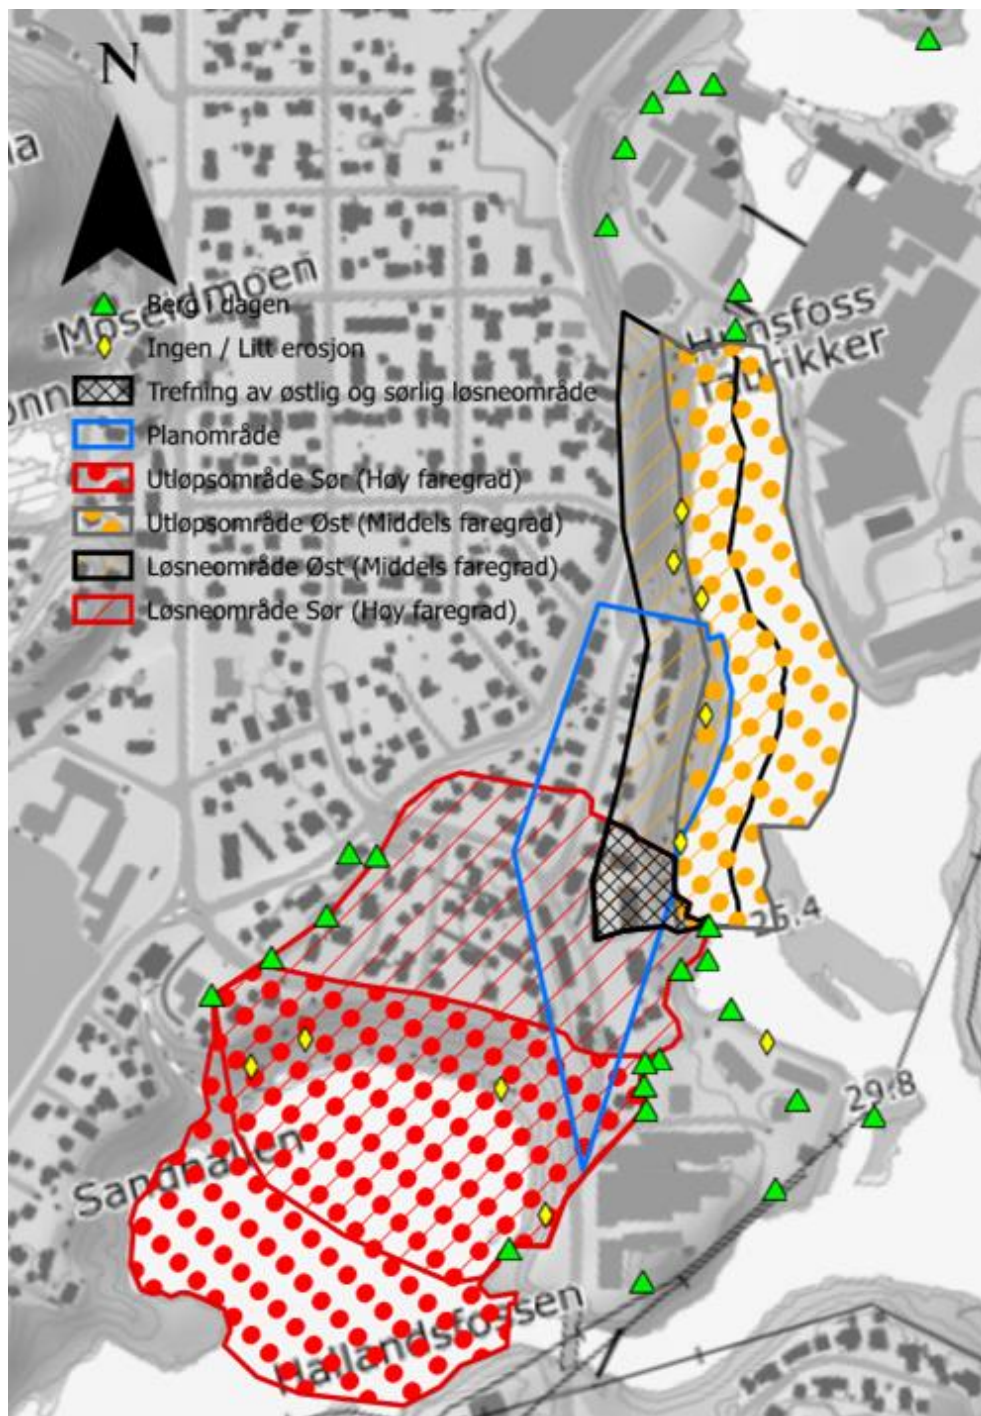
Det oppstår et område, hvor begge løsneområder treffer hverandre, jevnfør Figur 16. Herfra vil et ras derfor kunne oppstå både i den østlige skråningen og den sørlige skråningen.

Figur 16 Trefning av det østlige og sørlige løsneområdet.

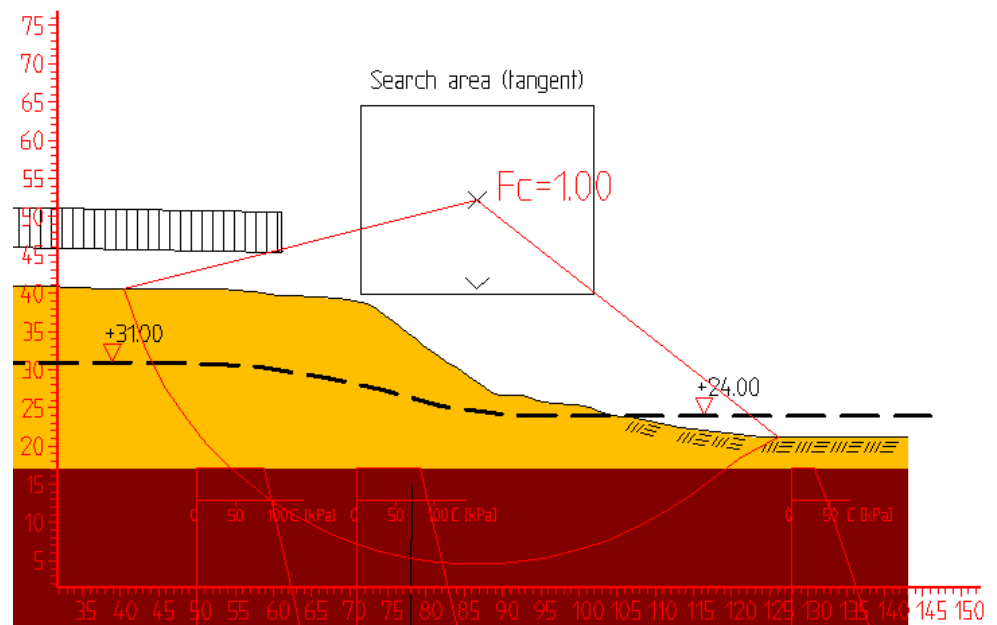
For den udrenerte analyse er det funnet et stabilitetsforhold på  $F_{cu} = 1,01$ . Se Figur 23 for brudfigur. Stabilitetsforholdet overholder ikke kravet på  $F_{cu} \geq 1,61$  jevnfør Avsnitt 3.1. Det bemerkes, at den udrenerte analysen eller korttidstilstanden er en vurdering av hva skråningen kan tåle av raske lastendringer for eksempel ved utgravning eller oppfylling før den går til brudd. Den gir derfor ikke nødvendigvis en rettviseende indikasjon av dagens stabilitetsforhold.

Figur 23 Stabilitetsforhold og brudfigur for udrenert analyse.

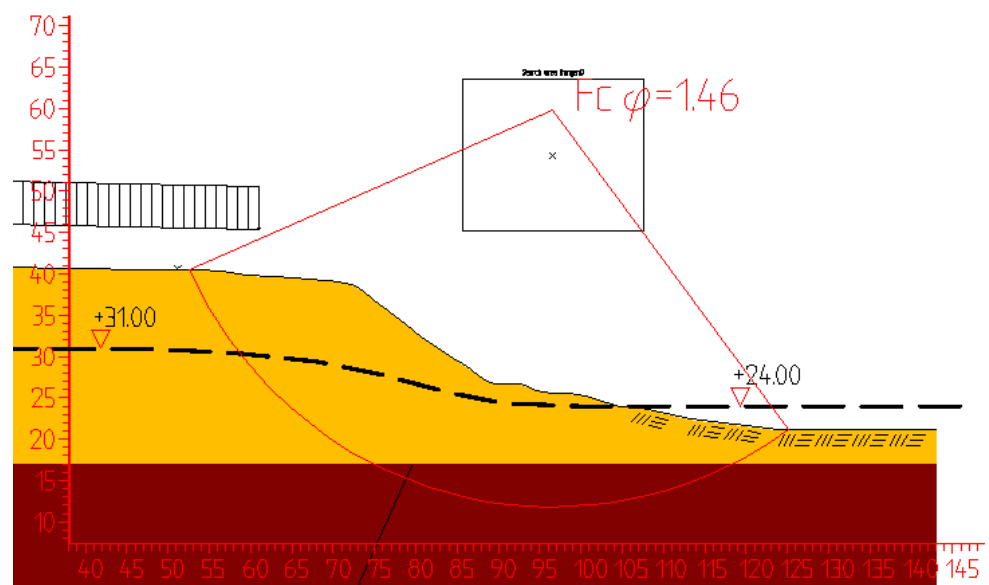
For den drenerte analyse er det funnet et stabilitetsforhold på  $F_{\phi c} = 1,48$ . Se Figur 24 for brudfigur. Stabilitetsforholdet overholder dermed kravet på  $F_{\phi c} \geq 1,25$  jevnfør Avsnitt 3.1. Den drenerte analysen eller langtidssituasjonen er en vurdering av en stasjonær situasjon der det ikke forventes noen lastendringer. Denne vurdering gir derfor en indikasjon av hva sikkerheten av skråningen er i dagens situasjon.

Figur 24 Stabilitetsforhold og brudfigur for drenert analyse.
