RAPPORT

Revidering av kvikkleiresonen Ringveien
Kilen

DATO / REVISJON: 25. oktober 2022 / 01

DOKUMENTKODE: 10218260-RIG-RAP-001

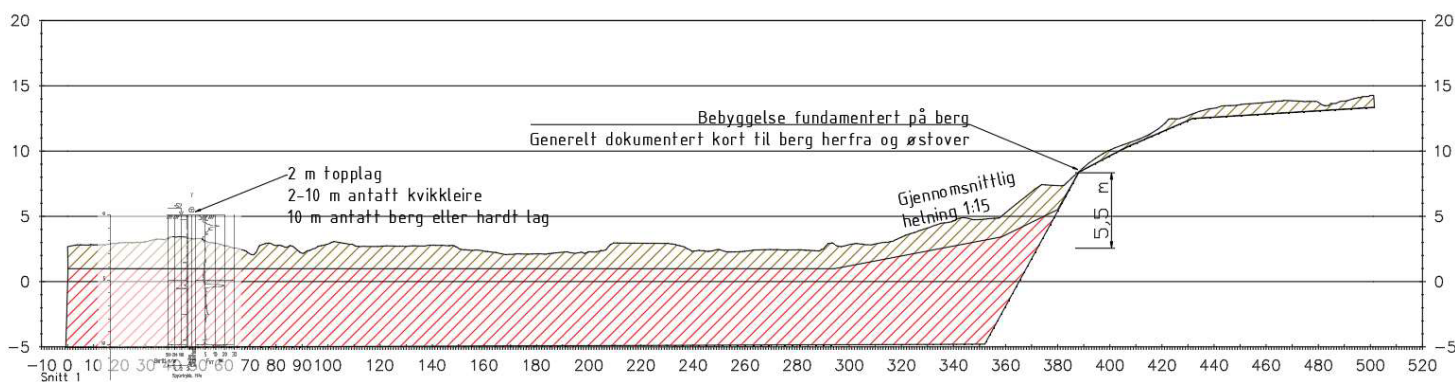
Figur 6-4. Snitt 1 med lagdeling. Beige farge er topplag/tørskorpeleire, rød er antatt sprøbruddmateriale.

I området rundt snitt 1 er det antatt sprøbruddmateriale eller kvikkleire i bunnen av skråningen, slik som vist på Figur 6-4. Basert på grunnlag presentert i avsnitt 4.2, stiger bergforløpet nord for skråningen (profil 350 til 380 i Figur 6-4). Antatt lagdeling i bunn av skråningen er basert på boring 7 i ref. /6/ og en generell vurdering av omkringliggende sonderinger og prøveserier.

I nord har terrenget en gjennomsnittlig helning 1:15 og en skråningshøyde på ca. 5,5 m. Basert på NVE veileder 1/2019 (se avsnitt 6.5) kan terrenget inngå i løснеområdet for et skred. Det er følgelig nødvendig å undersøke området nærmere for aktuell skredmekanisme i avsnitt 6.8.

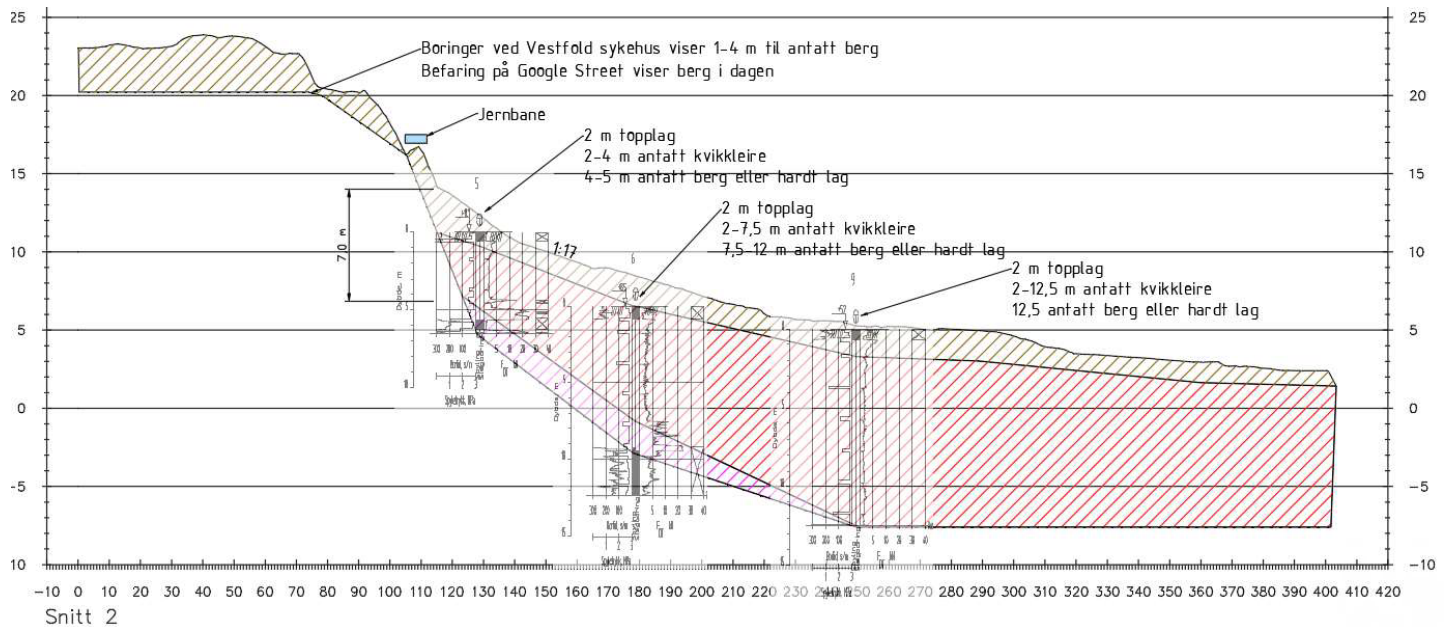
Figur 6-5. Snitt 2 med lagdeling. Beige farge er topplag, rød er antatt sprøbruddmateriale, lilla er antatt morene eller hardt lag.

I området rundt punkt 2 er det tolket forekomst av sprøbruddmateriale på nedsiden av skråningen, slik som vist på Figur 6-5. Basert på grunnlag presentert i avsnitt 4.2, stiger bergforløpet i vest.

Lagdelingen i skråningen er tolket med utgangspunktet i boring 5, 6 og 9 i ref. /8/, samt en tolkning av andre grunnundersøkelser i området.

Skråningen har en gjennomsnittlig helning på 1:17 og en skråningshøyde over 5 m. Basert på terrengkriterier i NVE veileder 1/2019 pkt. 3 kan terrenget inngå i løснеområdet for et skred. Det er følgelig nødvendig å undersøke området nærmere for aktuell skredmekanisme i avsnitt 6.8.

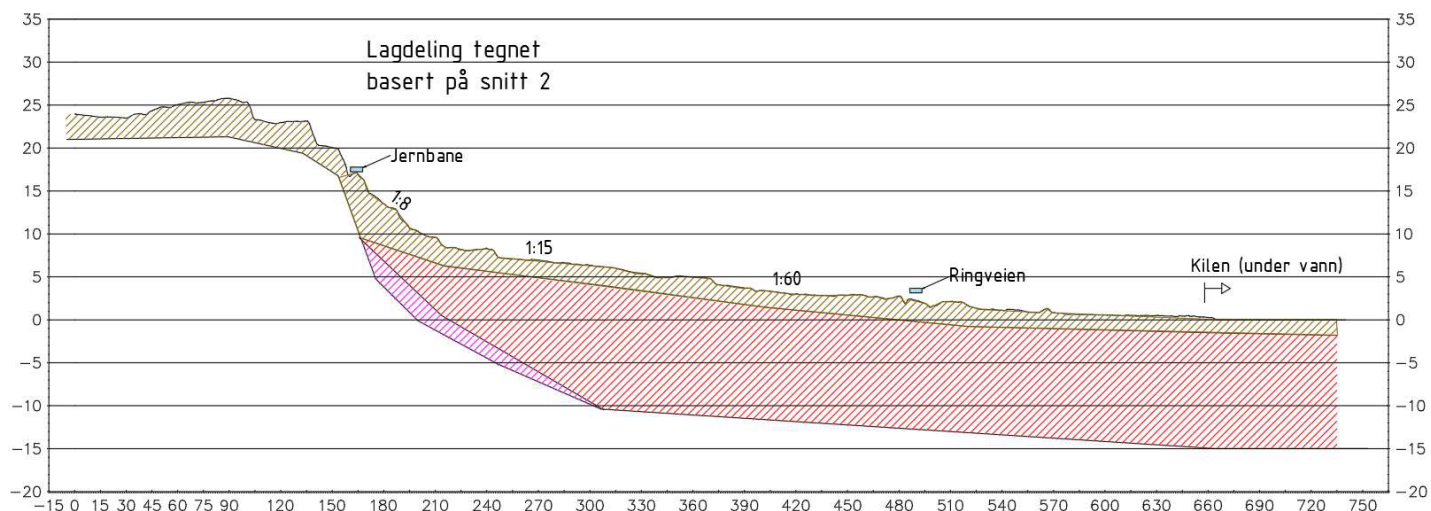
Figur 6-6. Snitt 3 med lagdeling tegnet basert på snitt 2. Beige farge er topplag, rød er antatt sprøbruddmateriale, lilla er antatt morene eller hardt lag.

Vest på snitt 3 er det valgt å tegne lagdeling basert på snitt 2 ettersom det er mindre grunnlag i snitt 3, grunnforholdene er ansett forholdsvis like og snitt 2 er en konservativ antagelse. Videre øst inn mot Kilen (forbi Ringveien, profil ca. 480 i Figur 6-6) er det valgt å ekstrapolere lagdelingen inn mot Kilen, da dette er det mest konservative ettersom det ikke finnes grunnundersøkelser i Kilen. Vanddybden i Kilen er omtrent 0,5 m og det er ingen tegn på erosjon i bukten. Trolig består det øverste løsmasselaget ved Kilen av avsatte sedimenter fra Vellebekken.

Vest for Ringveien har terrenget en veldig slak helning på ca. 1:60, som er slakere videre inn mot bukten. Basert på terrengforhold anses det å ikke være fare for områdeskred ut mot Kilen.

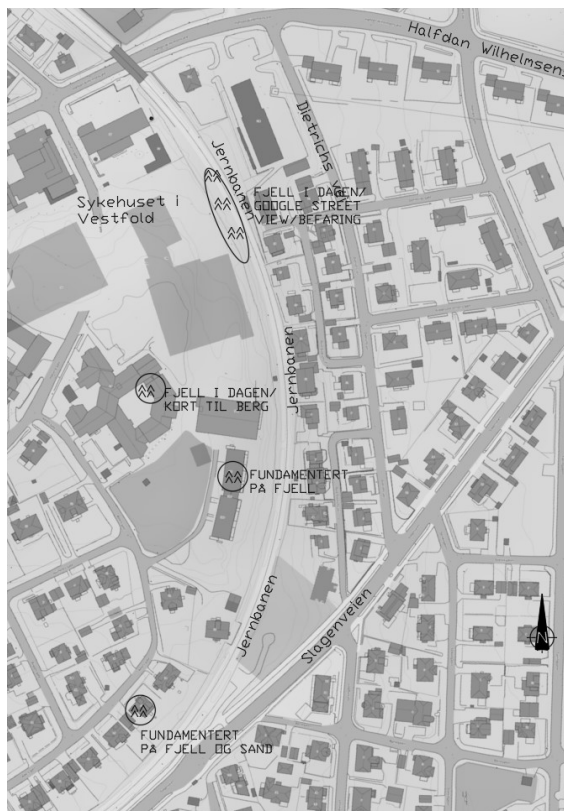
Figur 6-9. Kartlagt berg fra befarings.

Det er gjennomført en befaring 07.09.2022 for kartlegging av berg i dagen rundt jernbanen. Støyskjermer og private tomter tett inntil jernbanen gjorde det vanskelig å få sikt for å kartlegge hele strekningen, men det ble funnet bergskjæringer rett vest for jernbanen, ref. Figur 6-9. I tillegg er det utført befaring med Google Street View, som har fungert godt til å avdekke berg i dagen på relevante steder.

Det anbefales å utføre supplerende grunnundersøkelser ved jernbanen for bl. annet å kartlegge bergforløp. I tillegg kan det bli behov for grunnundersøkelser for å bestemme geotekniske parametere til eventuelle stabilitetsberegninger.

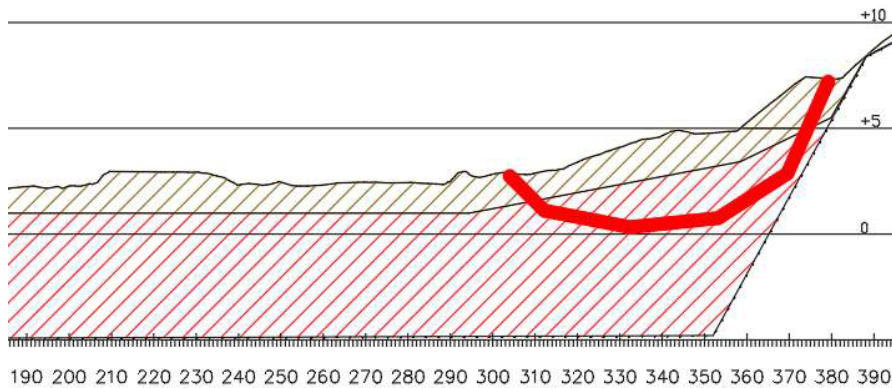
Figur 6-10. Skissert løsneområde for rotasjonsskred i snitt 1.

Basert på bergets forløp i bakkant av skråningen, er det ikke mulighet for at et eventuelt initialscred løsner videre bakover (retrogressivt skred). Grunnundersøkelser bestående av vingeboringer, prøveserier og total- og dreietrykksondering indikerer ingen ekstra svake lag i grunnen og dermed vurderes flakskred som uaktuelt. Aktuell skredmekanisme vurderes til å være rotasjonsskred.

Terrenget har en skråningshøyde med løsmasser på ca. 5,5 m. Med et rotasjonsskred kan løsneområdet anslås å være 5 x skråningshøyden, ca. 27,5 m. Utløpsområde til et rotasjonsskred kan anslås til å være 0,5 x løsneområde, ca. 13 m. Avstanden til nordre grense av den eksisterende kvikkleiresonen er omtrent 120 m. Løsne- og utløpsområde ikke vil kunne nå sonen, og det er følgelig valgt å ikke gå videre med utredningen av potensiell faresone nord for Ringveien Kilen.

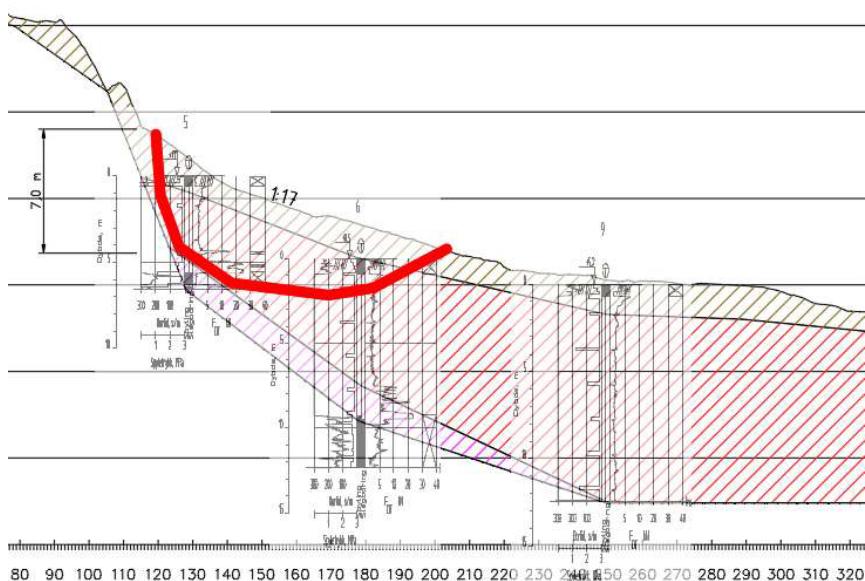
Figur 6-11. Skissert løsneområde for rotasjonsskred i snitt 2.

Basert på bergets forløp i bakkant av skråningen, er det ikke mulig for at et eventuelt initialscred løsner videre bakover (retrogressivt skred). Grunnundersøkelser bestående av vingeboringer, prøveserier og total- og dreietrykksondering indikerer ingen ekstra svake lag i grunnen og dermed vurderes flakskred som uaktuelt. Aktuell skredmekanisme vurderes til å være rotasjonsskred.

Nord for snitt 2 er skråningshøyden i løsmasser ca. 7 m. På sørsiden er skråningshøyden i løsmasser ca. 13 m og terrenghelningen blir slakere videre sørover. Terrengforholdene tilsier sidene kan inngå i løsneområde for skred både nord og sør for snitt 2.

Det er vurdert aktuelt å inkludere strekningen nord og sør for snitt 2 i løsneområde frem til terrengforholdene (terrenghelning eller skråningshøyde) tilsier at det ikke kan inngå. I nord, ved Halfdan Wilhelmsens alle, er det tidligere vurdert at en større utglidning er usannsynlig basert på terrengforholdene, ref. /3/. Løsneområde ved et eventuelt rotasjonsskred kan anslås å være $5xH$. For snittet, nord og sør blir det henholdsvis 35 m, 35 m og 65 m. Utløpsområdets lengde er anslått til å være halvparten av løsneområdet fra skråningsfot, $0,5xL$.

Supplerende grunnundersøkelser anbefales for å avgrense ny kvikkleiresone i vest ytterligere. Løsneområdet kan også avgrenses dersom det kan dokumenteres liten dybde til berg, f. eks ved eldre dokumenter fra bygging av jernbanen. Multiconsult har ikke funnet dokumentasjon om grunnforhold fra bygging av jernbanen.

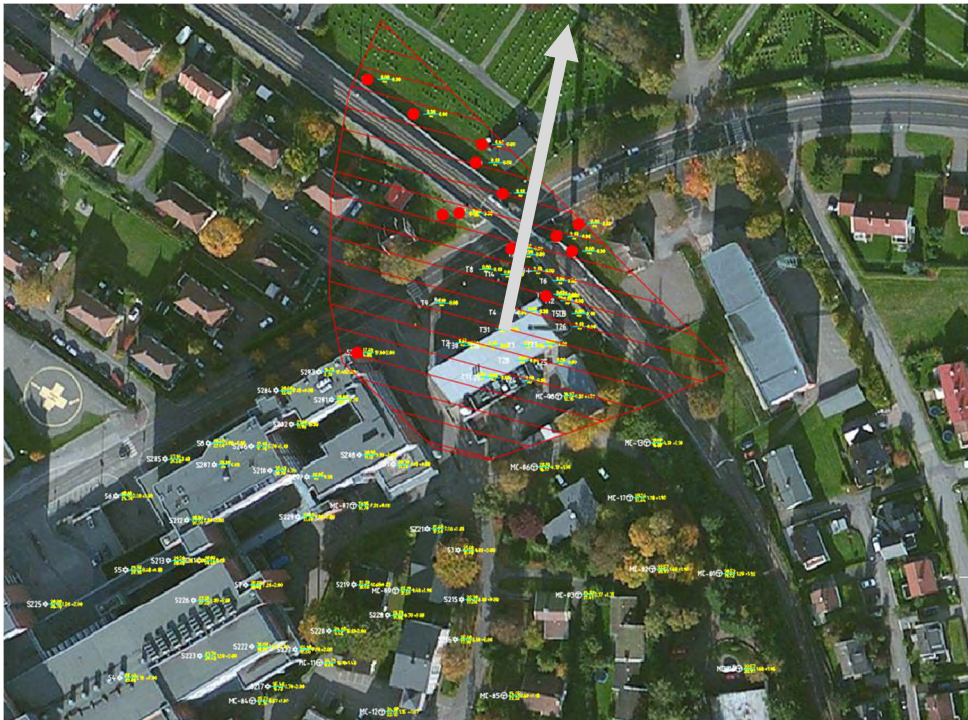
Figur 6 Antatt utbredelse kvikkleire/sprøbruddsmateriale. Pil viser fallretning til terrenget

Basert på de tidligere grunnundersøkelsene har vi laget en foreløpig vurdering av omfanget av kvikkleire. Denne er vist i Figur 6.
