Utvidelse Bergneset Havn

Kvalitetssikring av områdestabilitet ihht. NVEs veileder 1/2019

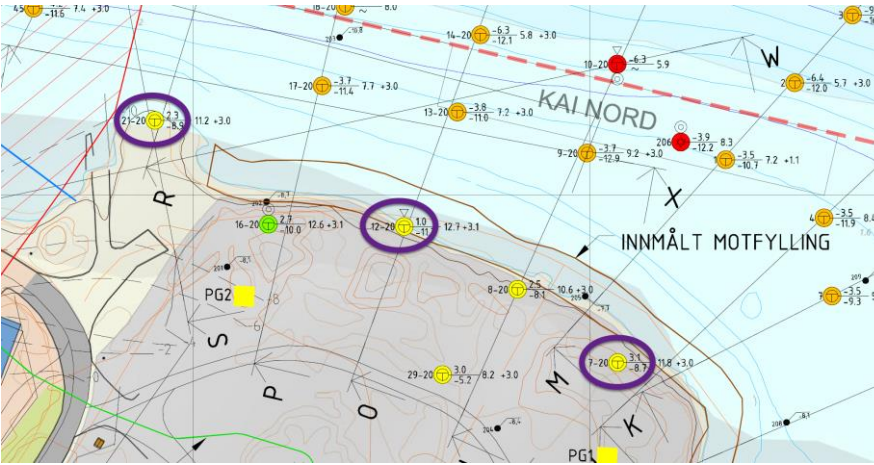
<p>Utklipp av relevante sonderingene på land er vist i figur 3-5. Ved borpunkt 16-20 hvor det er tatt prøveserie og ikke påvist sprøbruddsmateriale er sonderingsmotstanden mindre enn 5 kN. Ved nabo-borpunktene, nr. 21-20 og 12-20, er sonderingsmotstanden nesten det dobbelte på ca. 10 kN. Dette er bakgrunnen for vår tolkning.</p> <p>Supplerende grunnundersøkelser kan bli utført i januar 2024 for å bekrefte eller avkrefte sprøbrudd på land. Forslag til plassering av prøveserier er i borpunkt 21-20, 12-20 og 7-20. Det ønskes innspill fra Sweco om de er enige i omfanget.</p>

<p>Det bløte laget er tykkere i borpunkt 8-20, og prøveserie i dette punktet vil gi bedre grunnlag for å vurdere overgang av eventuelt kvikkleirelaget mot øst. Sweco vurderer dermed at prøveserie tas i punkt 8-20 istedenfor 7-20.</p> <p>Dersom påtreffes det kvikkleire eller sprøbruddsmateriale på land, kan det være behov for supplerende grunnundersøkelse på sjøen i området mellom profil R og O i utklippet ovenfor.</p> <p>Svar fra MC 20.03.2024:</p> <p>Det er utført 3 prøveserier på land. Punkt 7-20 ble flyttet til 8-20 etter ønske fra Sweco. Det er påvist lag med sprøbruddsmateriale i alle tre prøveseriene. Omrørt skjærfasthet er ned 0,87kPa.</p> <p>Det vurderes at det foreligger tilstrekkelig informasjon om grunnforholdene og det planlegges ikke utført supplerende grunnundersøkelser på sjø.</p> <p>Svar fra Sweco 18.04.2024:</p> <p>De utførte grunnundersøkelsene på land har dannet grunnlag for å utvide faresone inn på land. Ettersom det er påtruffet sprøbruddsmateriale på land, kan det foreligge kvikkleire ved overgang mellom hensynsonen H310 og tiltaksområdet. Eventuelt skred i hensynsonen kan dermed bre seg inn på tiltaksområdet og omvendt. Av denne grunnen er de to faresonene, i tiltaksområdet og hensynsonen, er vurdert som en samlet faresone. Supplerende grunnundersøkelser i sjøen vurderes dermed ikke nødvendig for å avgrense faresone for områdeskred, og avviket er lukket.</p>

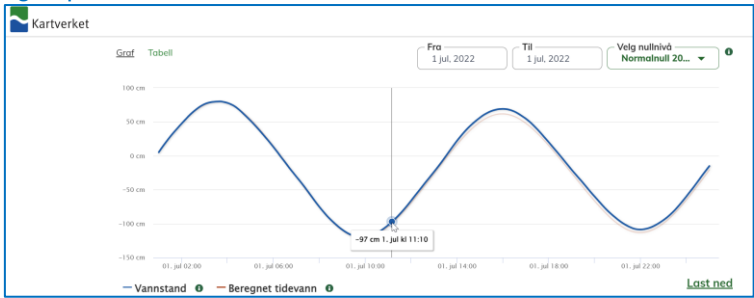
9	Stabilitetsvurdering	<p>Det mangler beregning av stabilitet av marbakken i tiltaksområde i eksisterende situasjon.</p> <p>Stabilitetsberegning er utført stabilitetsberegning i marbakken. Det vises til kapittel 5.5.6. Dagens sikkerhet er $F_{cu}=1,46$ og $F_{c\phi}=1,96$ i området utenfor tiltaket hvor sjøbunnen er på det bratteste, ca. 1:4.</p> <p>Dette er OK.</p> <p>Det er ikke benyttet terrenglast på land ved stabilitetsberegning i dagens situasjon.</p> <p>Ved tiltaksområdet er det i dag ingen aktivitet og det er derfor ikke tatt med terrenglast i beregningene her.</p> <p>Ved hensynsonen er det en vei og her er det benyttet trafikklast iht N-V220.</p> <p>Sweco synes at terrenglast på land bør benyttes mhp uforutsigbare laster som snølast, ol.</p> <p>Grunnvannstand (GVS) er benyttet på likt nivå på land og ut i sjøen i stabilitetsberegninger. Stabiliteten vil være kritisk når GVS er ulikt nivå på land og i sjøen. Dette vil oppstå ved overgangen av sjøen fra flo til fjære. Sweco synes at dette må hensyntas i stabilitetsberegning.</p> <p>Oppfyllingen over sjøbunnen består av sprengstein. Det forventes liten forsinkelse i grunnvannssenkingen mellom flo og fjære.</p> <p>Prøvegraving utført 1.juli 2022 bekrefter dette. Ved bilde tatt 1.juli 2022 kl 11:12 er målt vannstand på kote minus 1 i prøvegrova. Tidevannet var</p>	Lukket

<p>også på kote minus 1 i tidsrommet når bildet er tatt.</p>

<p>I detaljprosjektering av område som må avlastes før mudring kan det legges inn litt høyere (10-20 cm) grunnvannstand på fyllingen i forhold til tidevannet.</p> <p>Vi anbefaler at forsinkelse i grunnvannssenkningen mellom flo og fjære hensyntas i stabilitetsvurdering i detaljprosjektering.</p> <p>Svar fra MC 20.03.2024:</p> <p>Det benyttes en forsinkelse på grunnvannstanden på 10-20 cm i stabilitetsberegningene hvor det er åpne fyllmasser. I områder hvor leirlaget ligger over tidevannet legges grunnvannstanden i nivå med overgang leire/drenerende masser.</p> <p>Svar fra Sweco 18.04.2024:</p> <p>Sweco er enig i denne vurderingen. Avviket er lukket.</p>	
10	Stabiliserende tiltak	<p>I. Mtp stabilitet i permanentfasen er Sweco enig i vurderte stabiliseringstiltak som mudring av bløt leire ned til fast grunn.</p> <p>II. Ved mudring mot hensynsone vil stabilitet svekkes i gravefasen. For å sikre at eventuelt skred i gravefasen ikke brer seg inn til hensynsonen har Multiconsult vurdert sikkerhetssone utenfor et eventuelt løsnemråde for graveskråningen ved mudringen, jfr. figur 5-16. Lengden av sikkerhetssone er vurdert som $2 \cdot H$ (skråningshøyde) som er basert på filosofien «skråning utenfor influensområde» i NVE veileder 1/2019 kap. 3.3.7. Sweco synes at det er gunstig å legge en sikkerhetssone, men det er vanskelig å vurdere om den vurderte sikkerhetssonen er tilstrekkelig. Sweco synes dermed at etablering av kalksement ribber og ol, mellom hensynsonen og tiltaksområdet kan være mer sikker løsning.</p> <p>Da det nå er tegnet opp flere snitt av løsnemrådet ved hensynsonen så er det mere kontroll på et eventuelt skred, og det vurderes nå at sikkerhetssonen kan utgå. Men som nevnt tidligere så ønskes det fremdeles at mudring i tiltaksområdet må starte $2xH$ fra hensynsonen dersom stabiliserende tiltak i hensynsonen ikke utføres. Dersom mudring skal utføres nærmere må stabiliserende tiltak i hensynsonen utføres. Multiconsult vurderer at det ikke er tilstrekkelig å kun utføre KC-peling ved båtutsettet for å kunne gjøre mudring nærmere hensynsonen.</p> <p>Dette omvurderes etter at supplerende grunnundersøkelser er utført.</p> <p>Svar fra MC 20.03.2024:</p> <p>Området med kvikkleire skal sikres. Det vurderes at dette utføres med grunnforsterkning med jetpeler. I detaljprosjektering av jetpeler blir det sett på hvordan utførelsen må være for å ha tilfredsstillende stabilitet av hele området i anleggsfasen samt permanentfasen.</p>	Lukket
