Program for økt sikkerhet mot leirskred

Risiko for kvikkleireskred på Bragernes, Drammen kommune

Grunnundersøkelser – datarapport

20041421-1

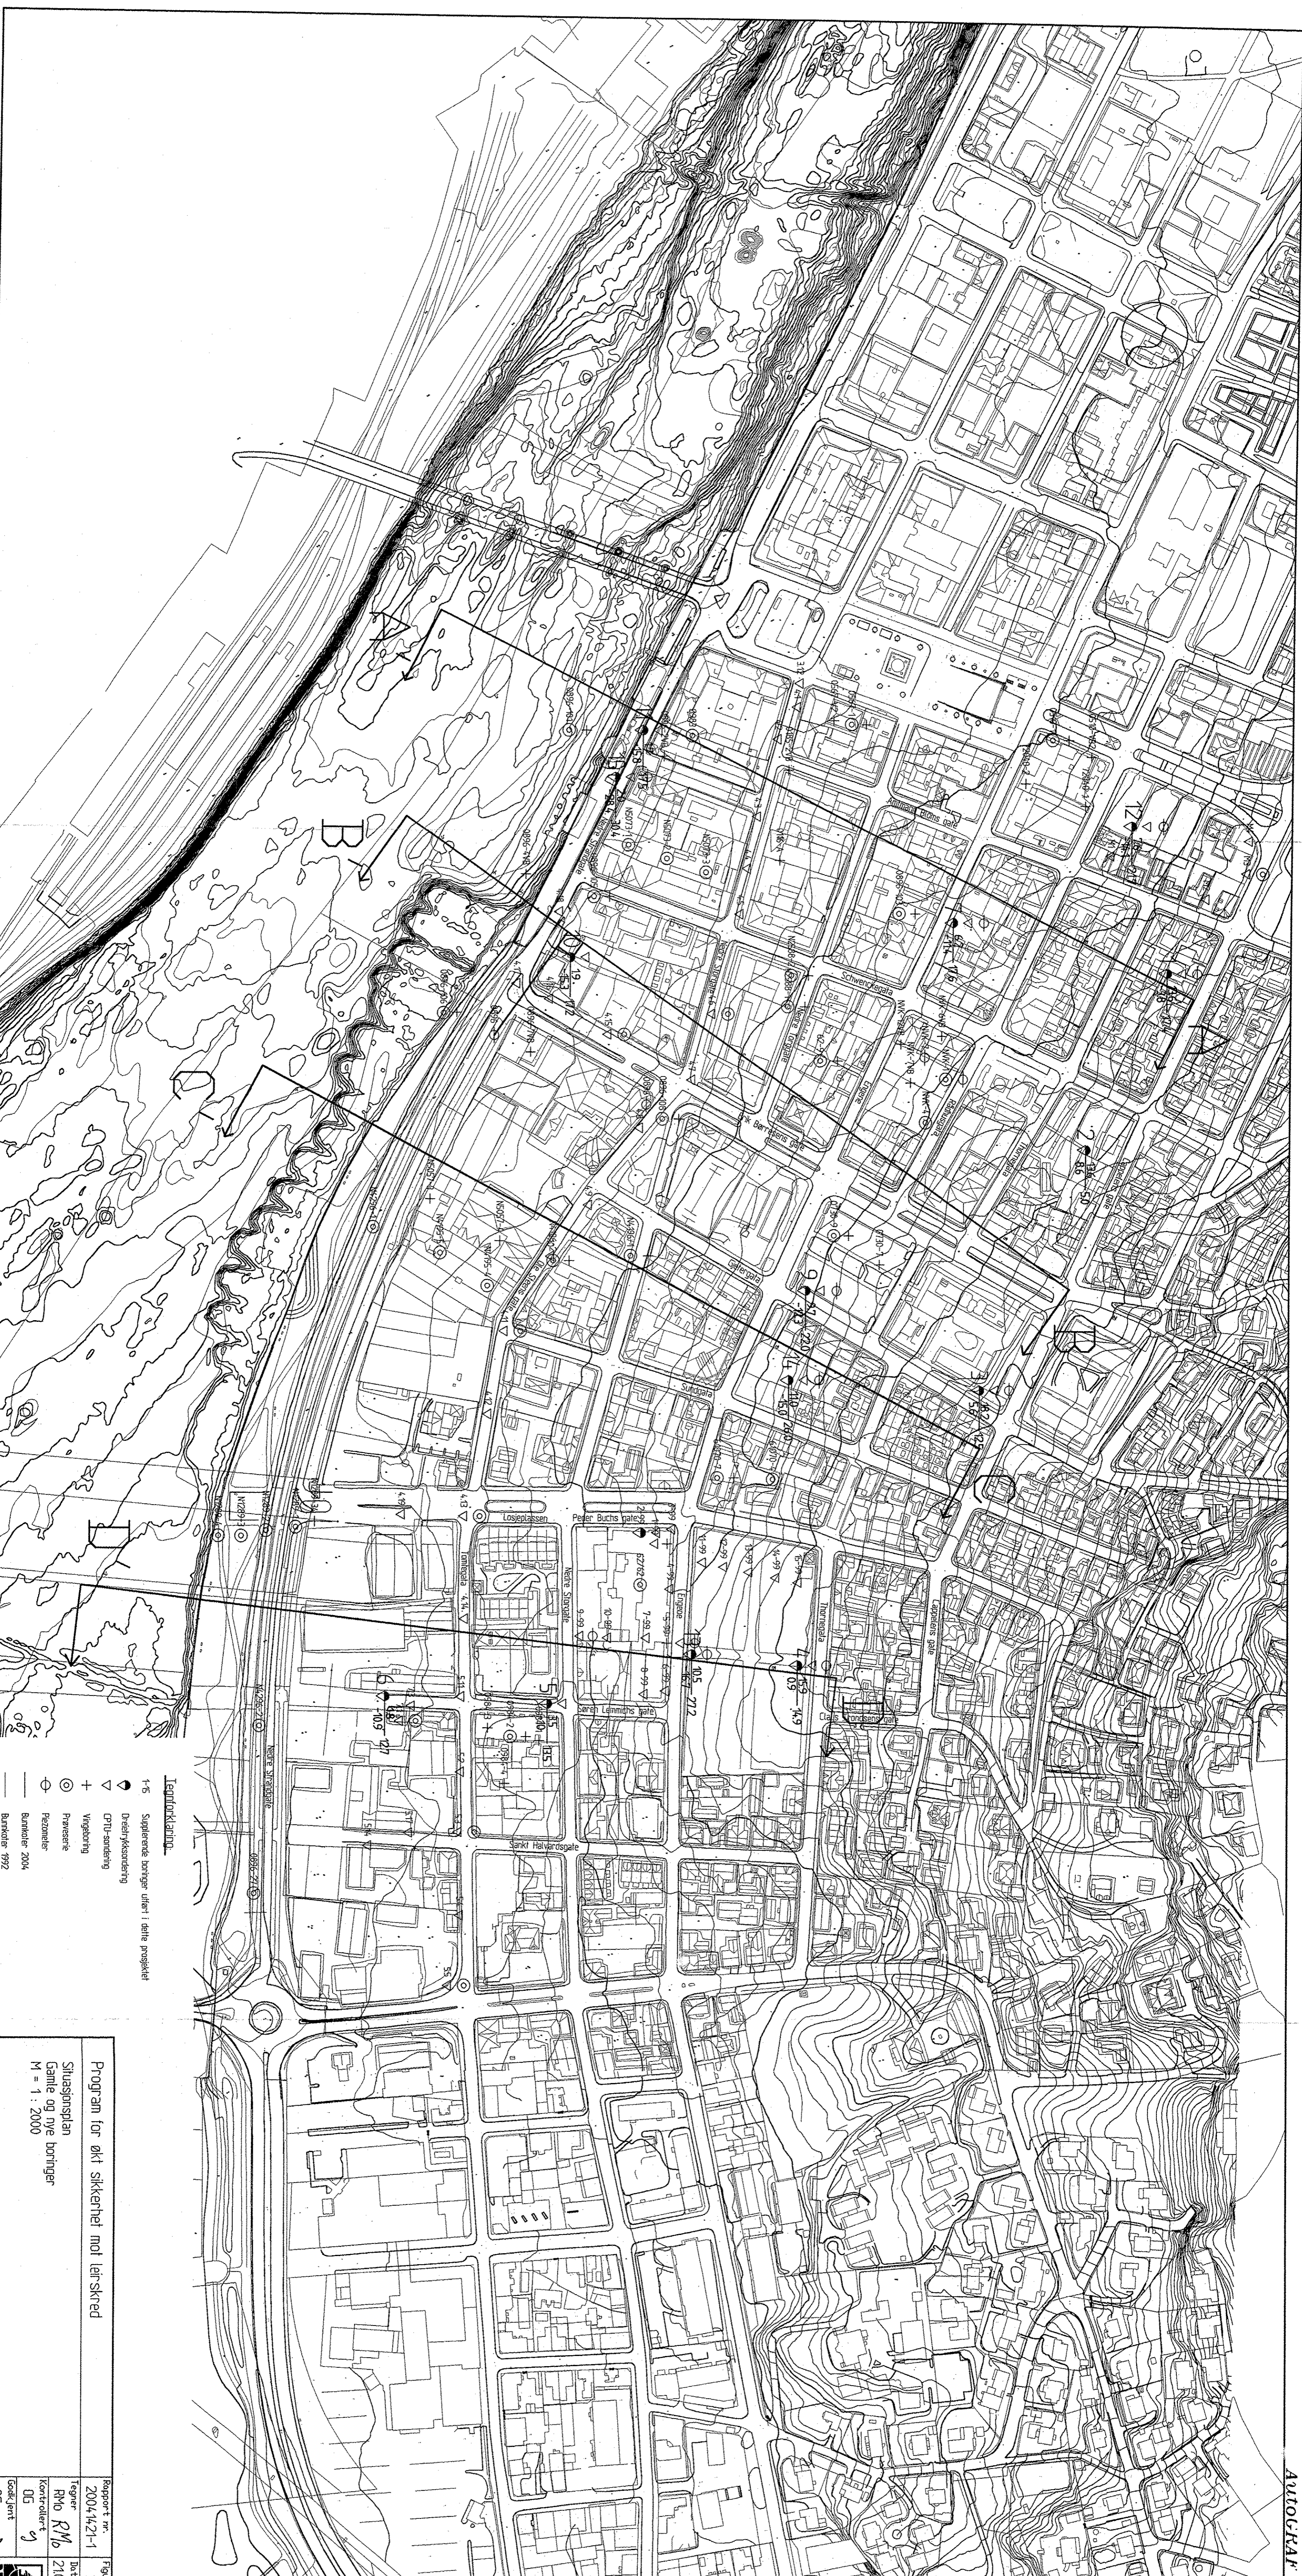
Figur nr. 2

Plasseringen av borepunktene (boring 1-15) er vist på situasjonsplan, figur 2, og på profiltegninger med tolkning av laggrenser, figur 3-6. Tidligere utførte grunnundersøkelser er også tatt med i figur 2-6. Digitalt kartgrunnlag er mottatt fra Drammen kommune. Det henvises til /3/ for beskrivelse av boremetoder, symboler og opptegning.
