Program for økt sikkerhet mot leirskred
**Risiko for kvikkleireskred på
Bragernes, Drammen kommune**

Stabilitetsanalyser – forslag til sikringstiltak

Risiko for kvikkleireskred Bragernes,
Drammen.

20041343-1

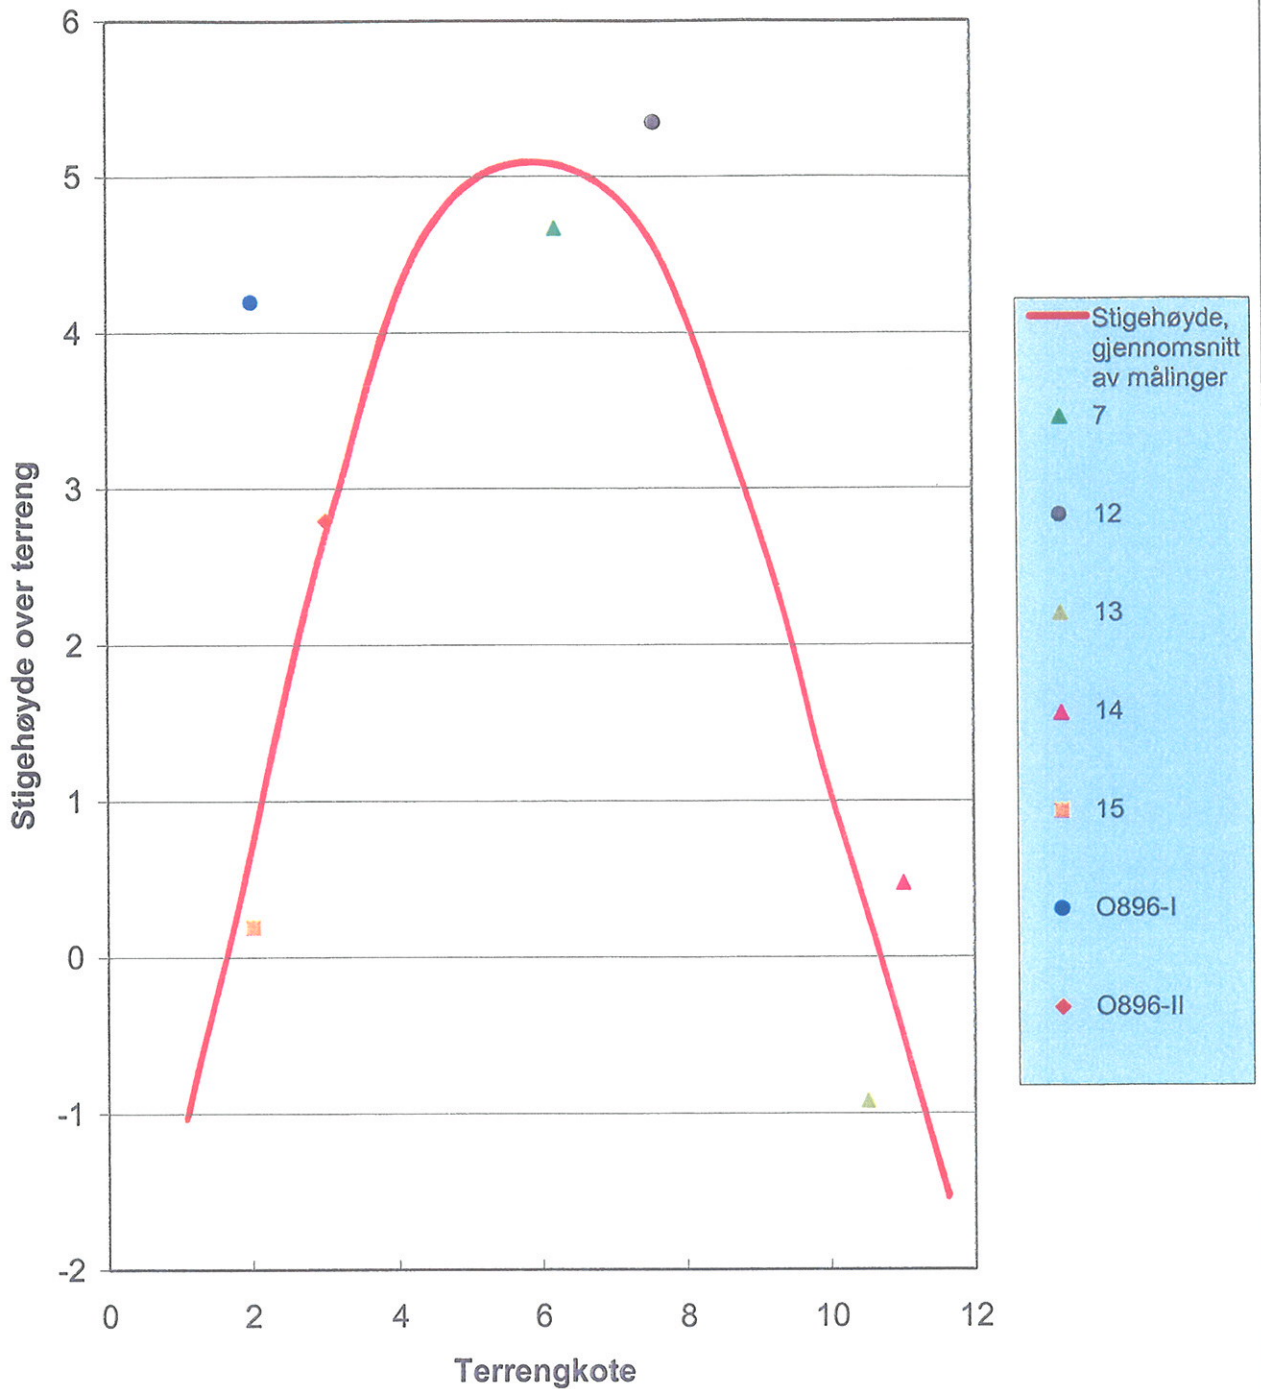
Målere i 18 m dybde

Sammenstilling poretrykkmålinger i 18 m dybde
Stigehøyde versus terrengkote

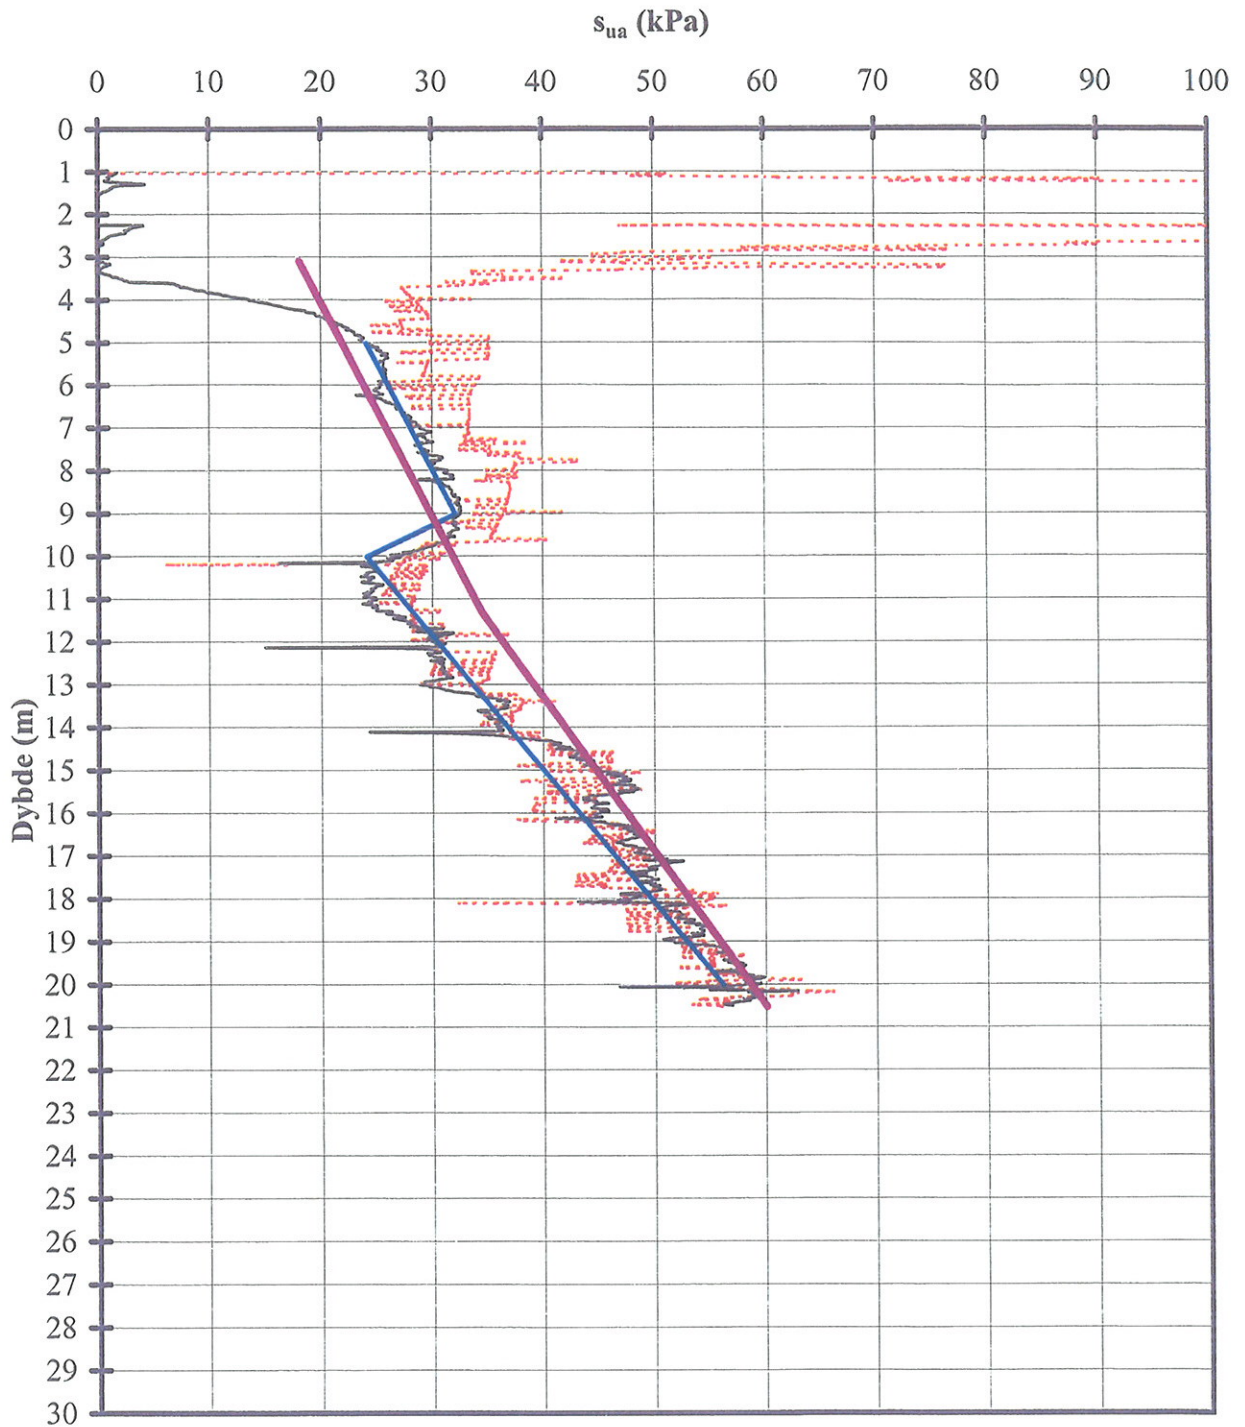
- Basert på Nkt
- Basert på NΔu
- Beste tilpasning
- sua/po' - blokkprøver, hull 14

N_{kt} = 9,5
 N_{Du} = 8,4

Program for økt sikkerhet mot leirskred	Rapport nr.	Figur nr.
	20041343-1	21
Resultater fra CPT 12-99	Tegner	Dato
	Rmo <i>RMo</i>	21.02.05
Skjærstyrke tolket fra spissmotstand og poretrykksrespons	Kontrollert	
	KK <i>W</i>	
Bo- og servicesenter Losjeplassen, Drammen	Godkjent	
Dato boret: 15.02.99	OG <i>7</i>

Skjærstyrkeprofilene for de ulike borestedene er vist på figurene 7 til 22. De aktive skjærstyrkene, s_{uA} , er her vist både på grunnlag av poretrykkfaktor, N_{du} (sort kurve), spissmotstandfaktor, N_{kl} (rød kurve) og s_{uA}/p_o fra aktive triaksialforsøk på blokkprøver (lilla kurve). Karakteristisk styrke er bestemt på grunnlag av disse styrkeprofilene. I ikke-kvikk leire er karakteristisk styrke valgt å tilsvare anslått beste tilpasning (blå kurve). I kvikkleire derimot er karakteristisk styrke satt 15 % lavere enn beste tilpasning. Dette er gjort for å ta hensyn til potensiell styrkereduksjon på grunn av sprøbruddoppførselen til kvikkleiren, det vil si større fare for en progressiv bruddutvikling i kvikkleire enn i ikke-kvikk leire, /38/.

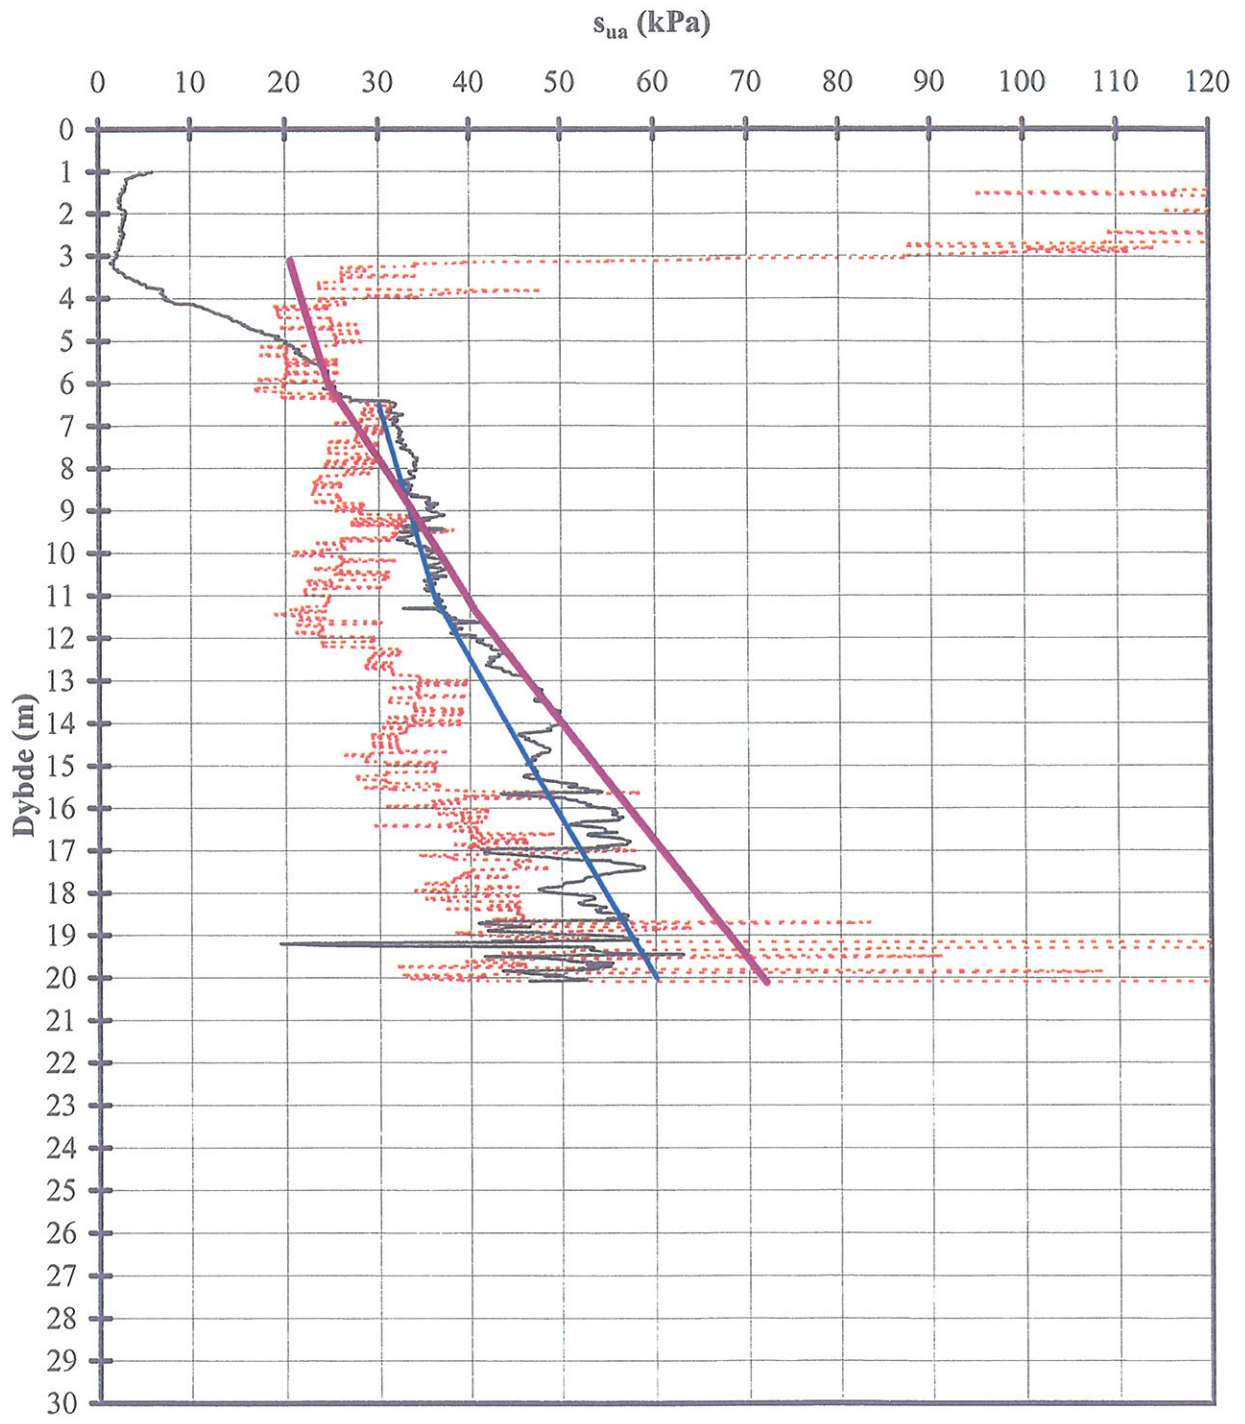
- Basert på Nkt
- Basert på NΔu
- Beste tilpasning
- sua/po' - blokkprøver, hull 14

N_{kt} = 9,5 Terrenkote : 14,9 m
 N_{Du} = 8,4 Grunnvannstand : 2 m under terreng

Program for økt sikkerhet mot leirskred	Rapport nr.	Figur nr.
	20041343-1	22
Resultater fra CPT 15-99	Tegner	Dato
	Rmo <i>RMb</i>	21.02.05
Skjærstyrke tolket fra spissmotstand og poretrykksrespons	Kontrollert	
	KK <i>WU</i>	
Bo- og servicesenter Losjeplassen, Drammen	Godkjent	
Dato boret: 16.02.99	OG <i>07</i>
