## Kvikkleiresoner Trondheim

### Romolslia

20120099-02-R  
5. februar 2014  
Rev. nr.: 0

Gjennom NVEs program for økt sikkerhet mot leirskred har NGI fått i oppdrag å utrede 5 faresoner i Trondheim og 1 faresone i Stjørdal. Foreliggende rapport tar for seg faresone 206 Romolslia. Formålet med utredningen er å vurdere reell skredfare iht. NVEs retningslinjer.

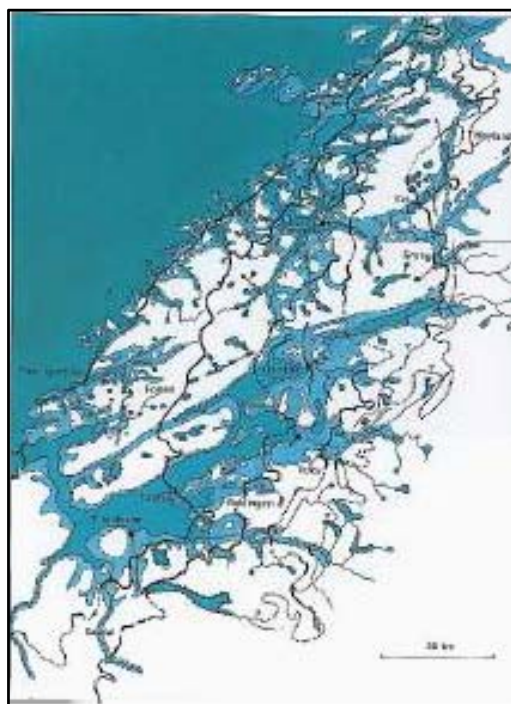
Figur 4 Utbredelse av Raet ref. (4)

Under Yngre Dryas sto brefronten på tilnærmet samme sted over lang tid. I tillegg er det sannsynlig at breen har gjort fremrykk i perioder. Brefremrykk over leiravsetninger kan gi bunn- / endemorene blandet sammen med leire og silt.

Det antas «plogvirkningen» ved slike breframrykk kan medføre at løsmassene foran breen skyves ut over tidligere avsatte leirmasser, og slik sett kan det være en mulig forklaring på lagdelingen som er diskutert videre.
