Oppdrag: **Kvikkleirekartlegging Rissa & Leksvik**

Emne: **Sone Tronstad
Leksvik**

Dato: **3. februar 2009**

Oppdrag- /
Rapportnr. **412498 - 1**

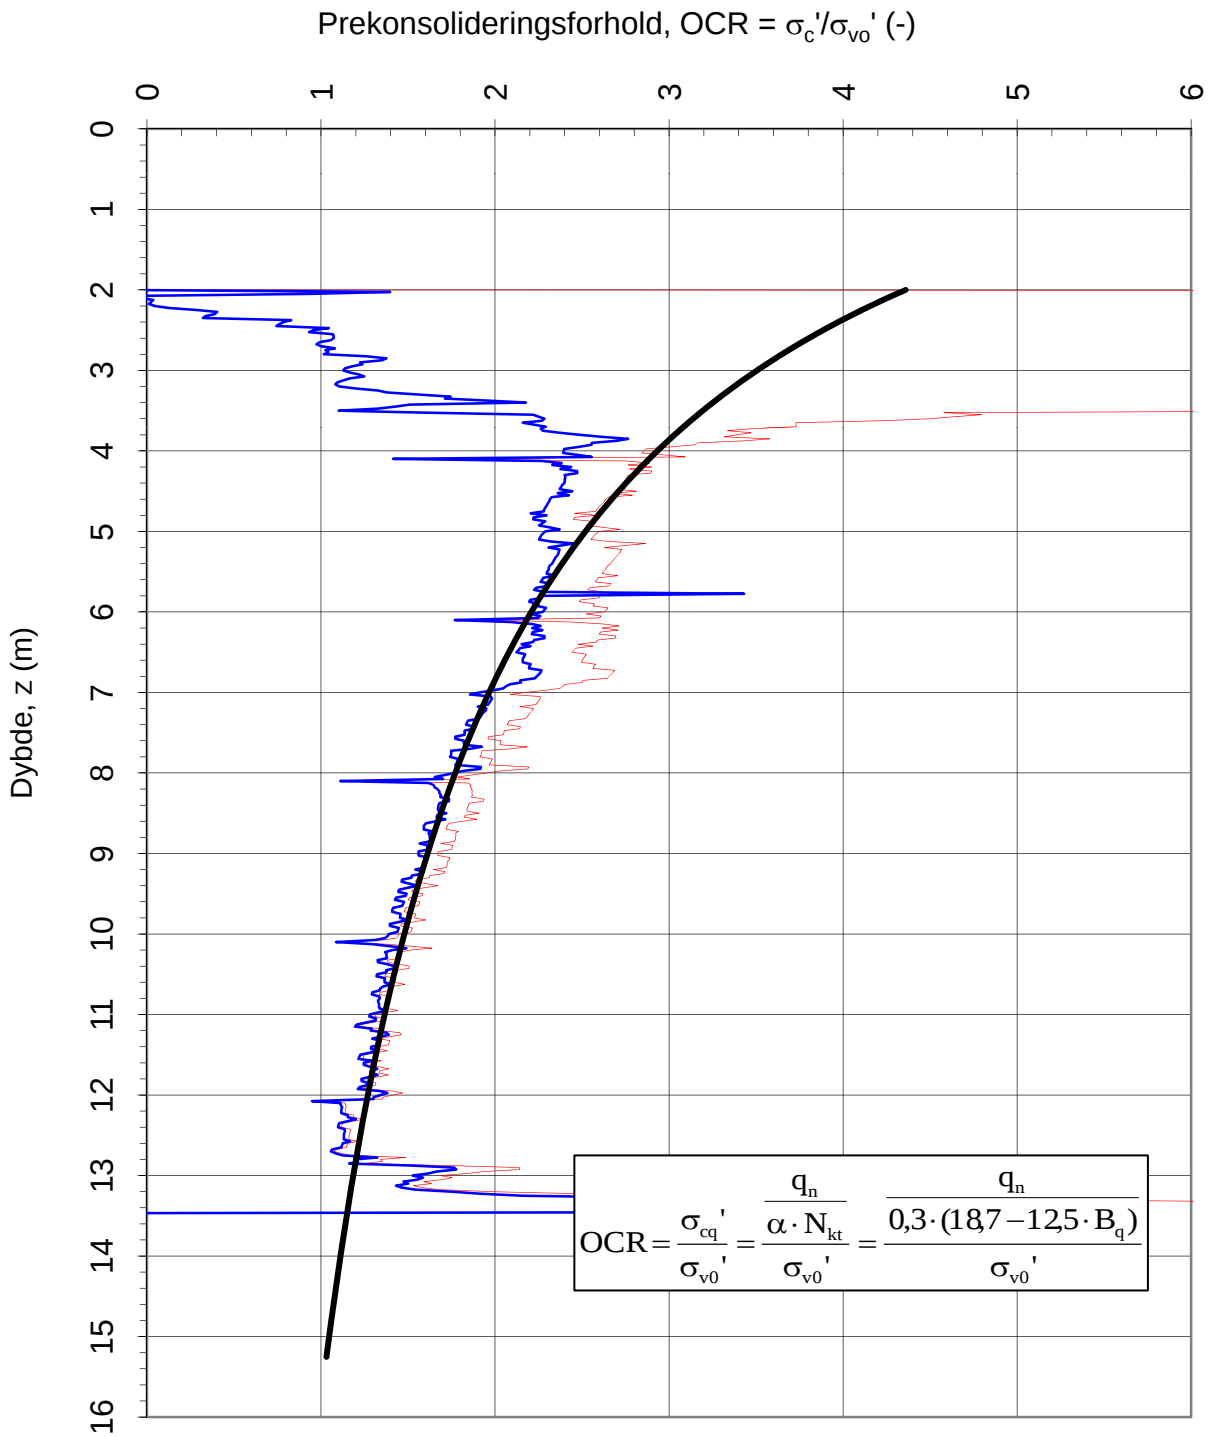
- Prekonsolideringsforhold OCR fra CPTU, spissmotstand
- Prekonsolideringsforhold OCR fra CPTU, poretrykk
- Design $pc' = 170$ kPa

Det er utført tolkning av CPTU-resultater fra de 5 CPTUene som er utført i denne omgang. Tolkningene viser at i punkt 19 er løsmassene generelt noe overkonsolidert med overkonsolideringsgrad, $OCR > 2$ tolket ut fra et tidligere overlageringstrykk på $\Delta p' = 130$ kPa. Videre er det i borpunkt NO97-2 utført en CPTU som også viser en del overkonsolidering. Det er tolket OCR fra $\Delta p' = 130$ kPa også her. I borpunkt 12, 16 og 20 er det registrert litt mer lagdelte grunnforhold og tolkningen av overkonsolideringsgrad fra CPTU er noe vanskeligere. I disse punktene er det indikasjoner på at det er noe mindre overkonsolidering i enkelte dybder. Tolkningene er vist i tegning nr. 412498-110 til 119.
