Frogner kryssingsspor

Grunnundersøkelser – Datarapport *Geoteknikk*

Oppdragsgiver: Jernbaneverket

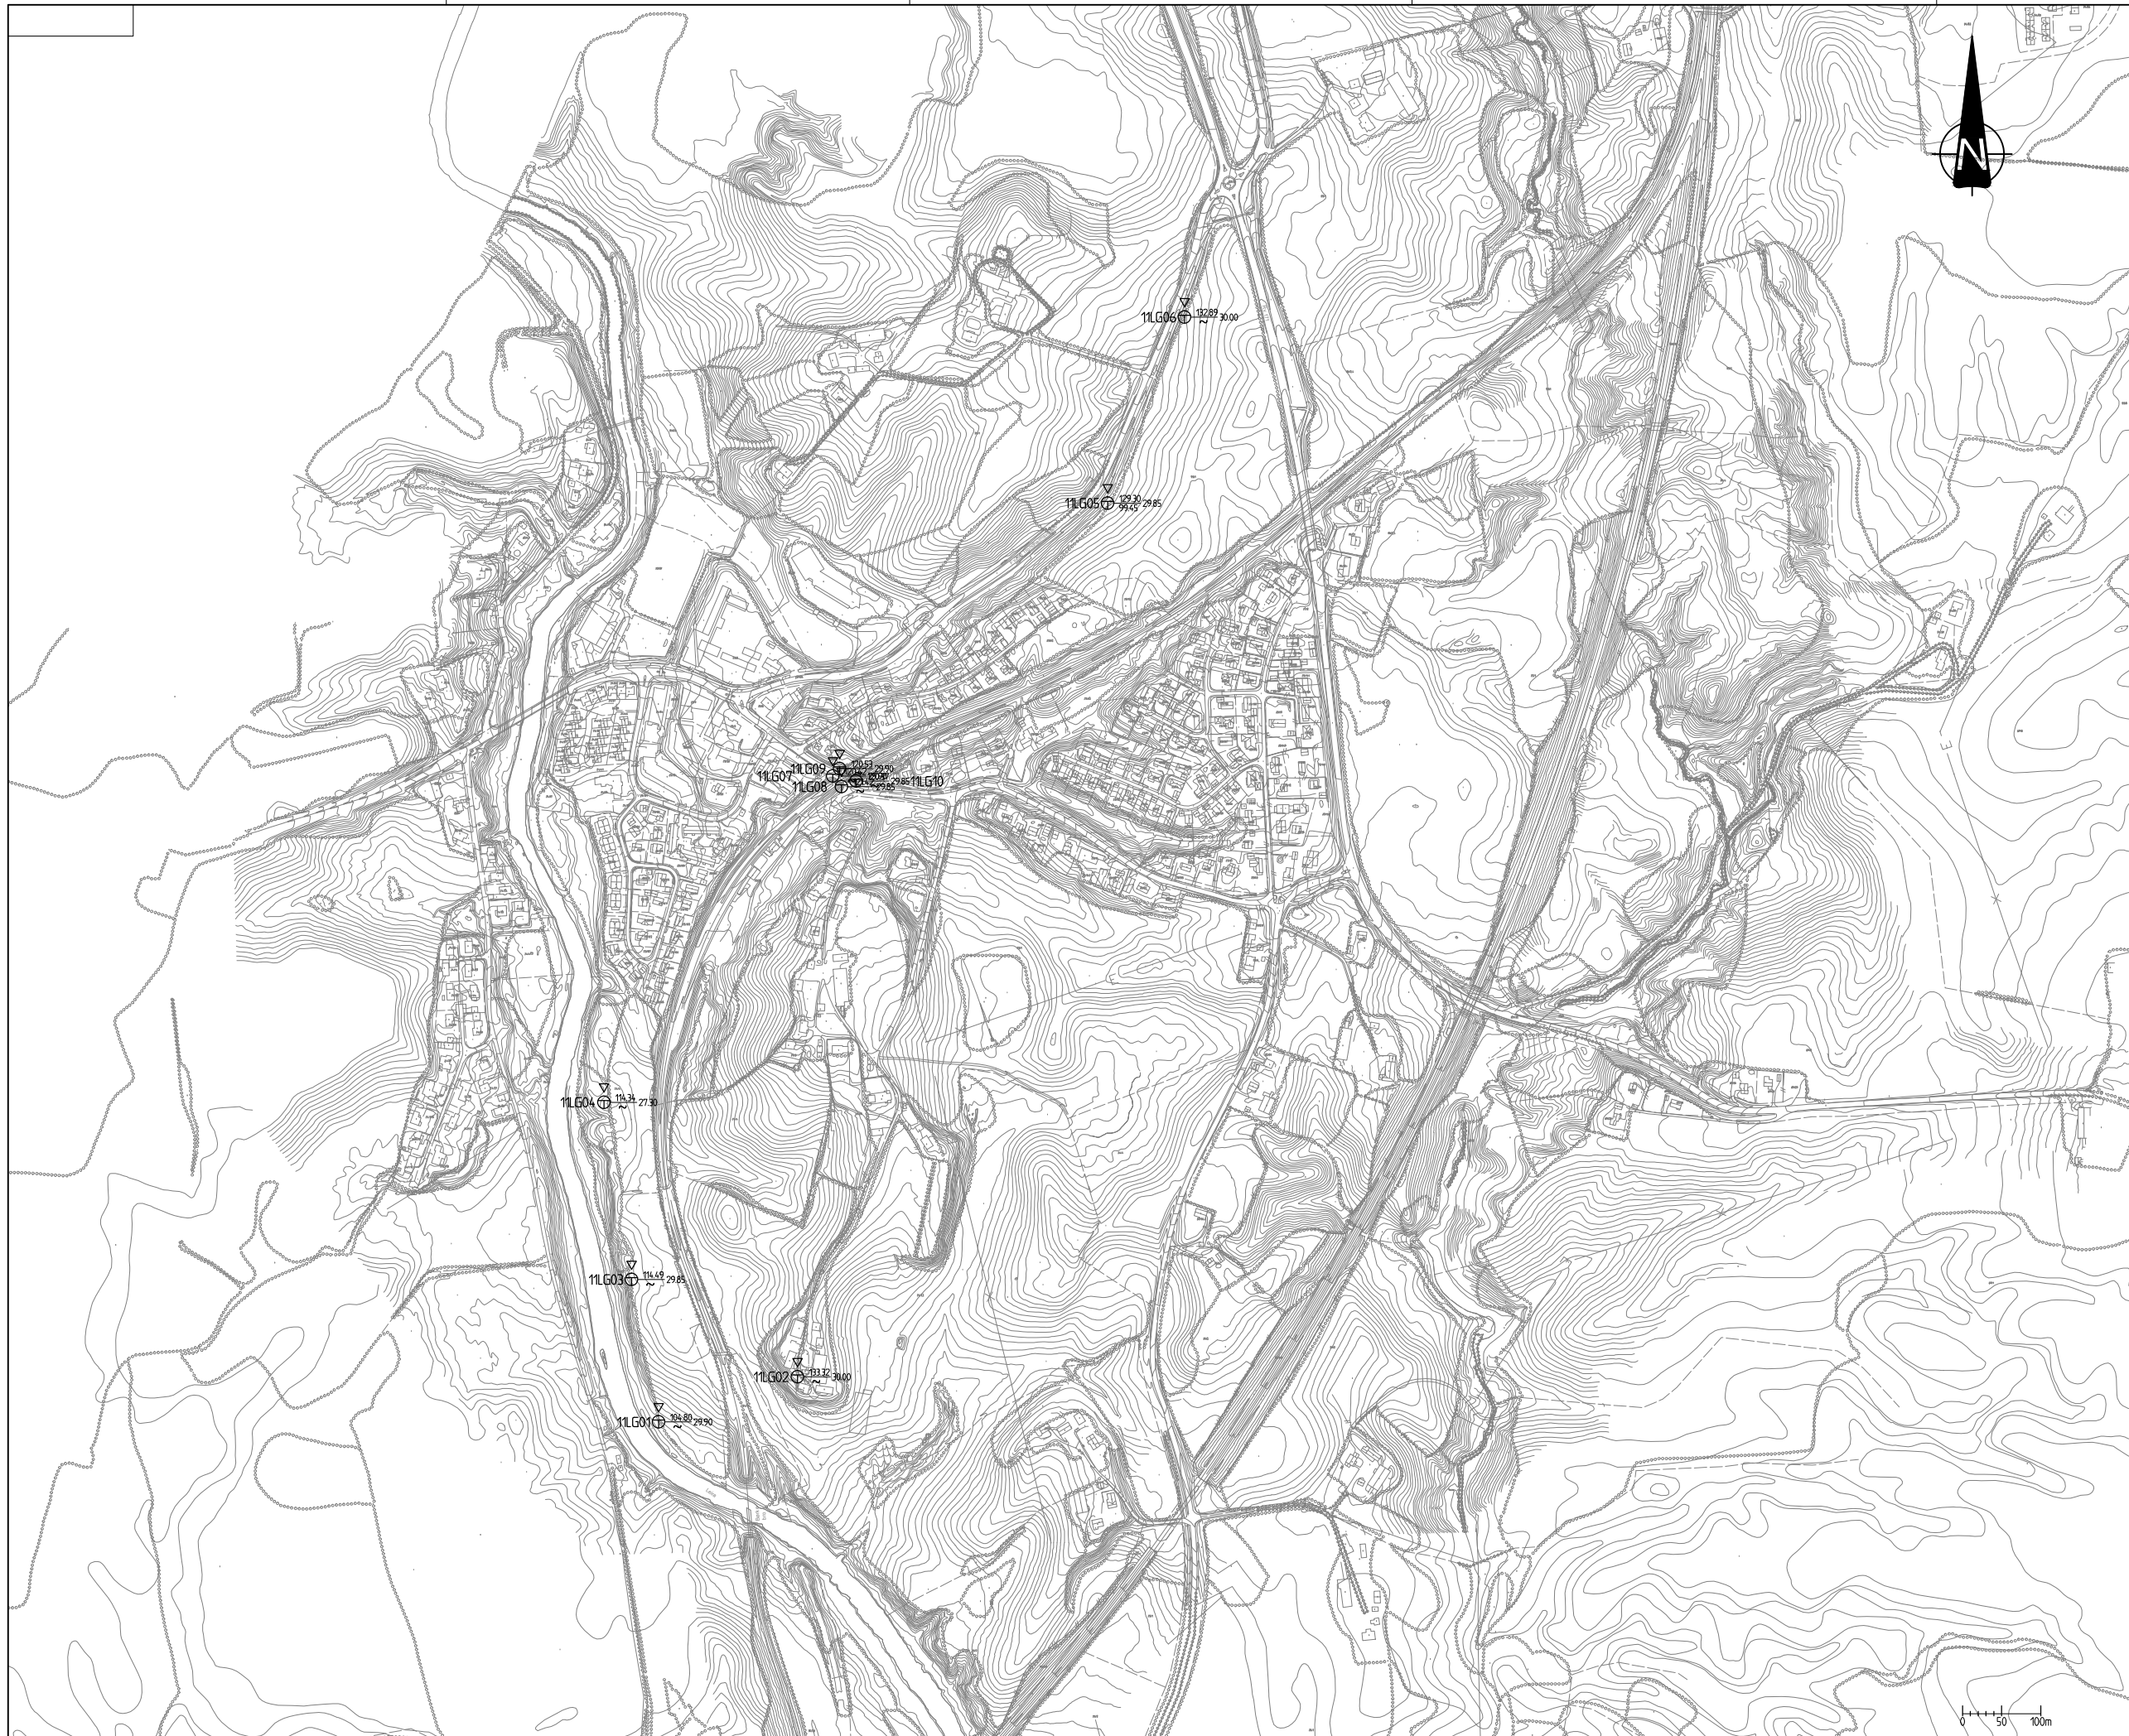
VEDLEGG 1

- DREIESONDERING
- ◆ DREITRYKSONDERING
- ⊙ PRØVESERIE
- ⊕ TOTALSONDERING
- ▽ CPTU-SONDERING

ATKINS
SITUASJONSPLAN
MÅLESTOKK: 1:4000 (A3)
DATO: 16.01.2012

Det ble foretatt undersøkelser i totalt 10 stk. punkter, se situasjonsplan i Vedlegg 1. Se tabell 1 for koordinater. Det er utført 4 stk. totalsonderinger, 6 stk. dreietrykksonderinger og 9 stk. CPTU-sonderinger. Prøvetaking med naverbor og 54 mm stempelpåprøvetaker ble utført i 6 stk. punkter hver. 2 stk. åpne hydrauliske piezometre ble installert.

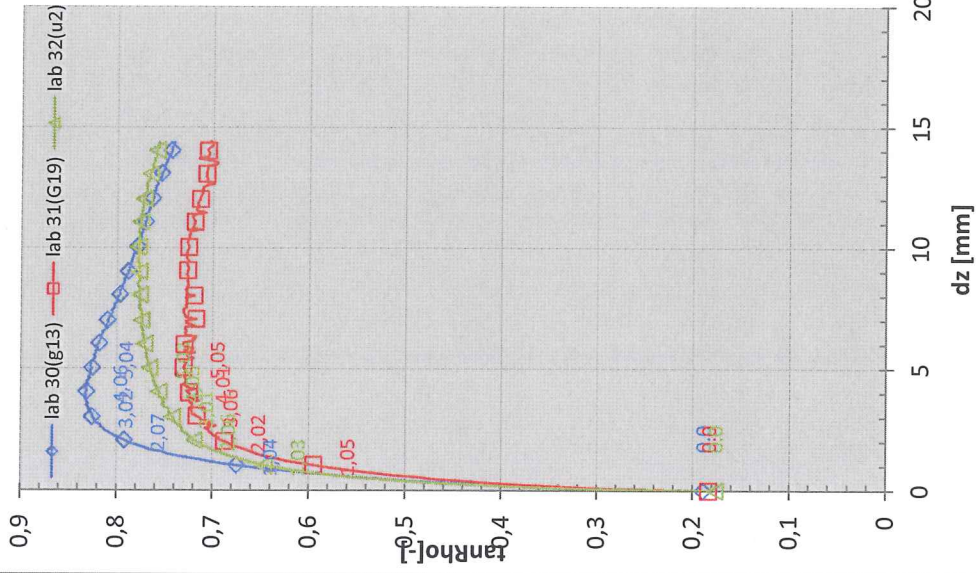
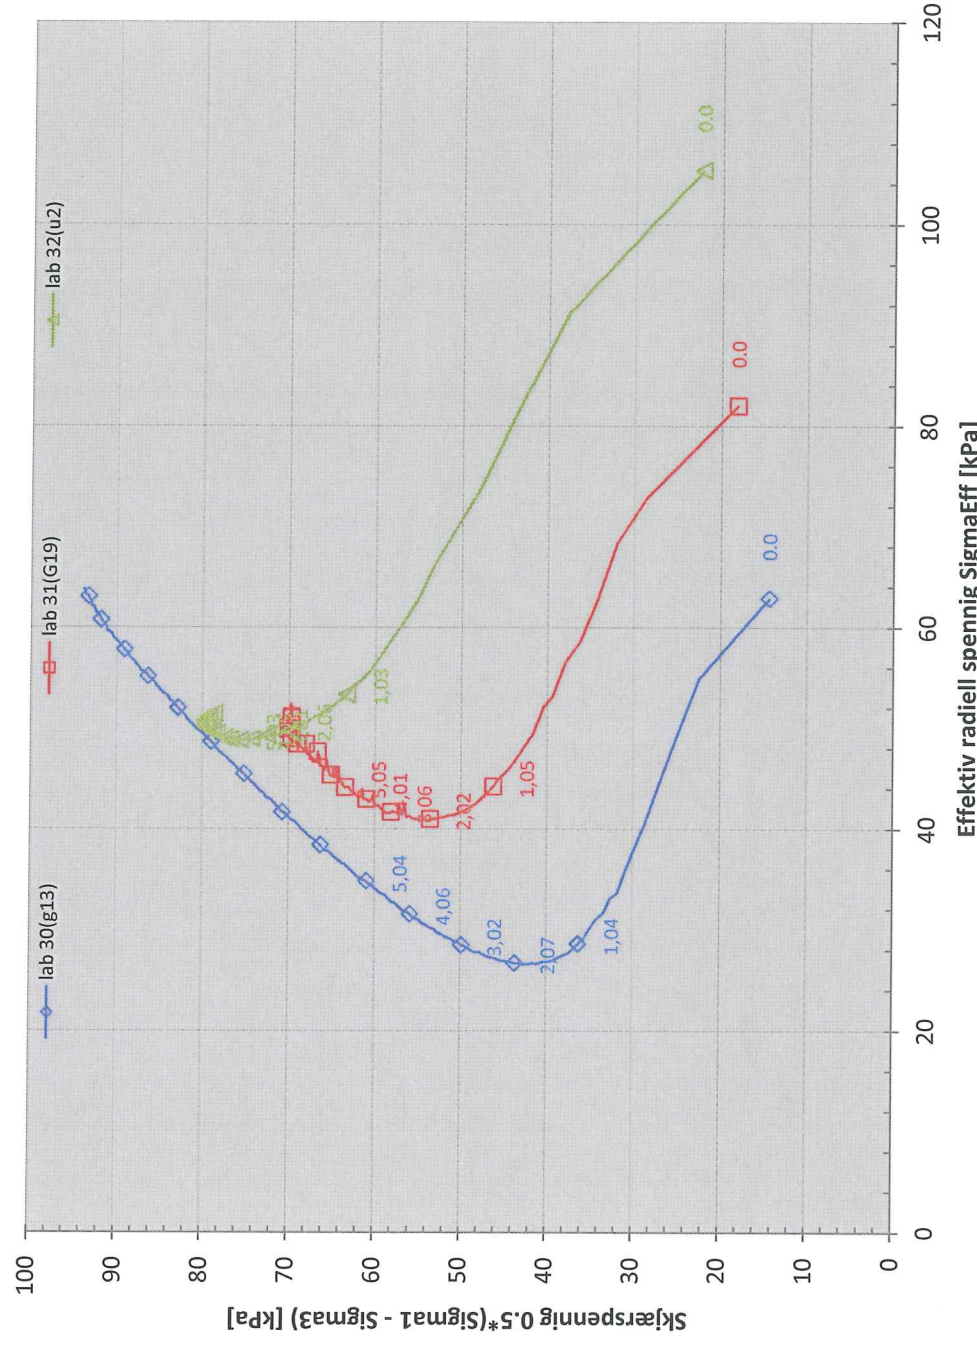
TRIAXIAL TEST from GEOLAB

BH 01 'lab 30(g13)':

Depth: 8,4 m

Volume change [%]: 2,86

Density [kN/m³]: 1,96

Water content [%]: 29,56

BH 01 'lab 31(G19)':

Depth: 11,2 m

BH 01 'lab 32(u2)':

Depth: 14,4 m

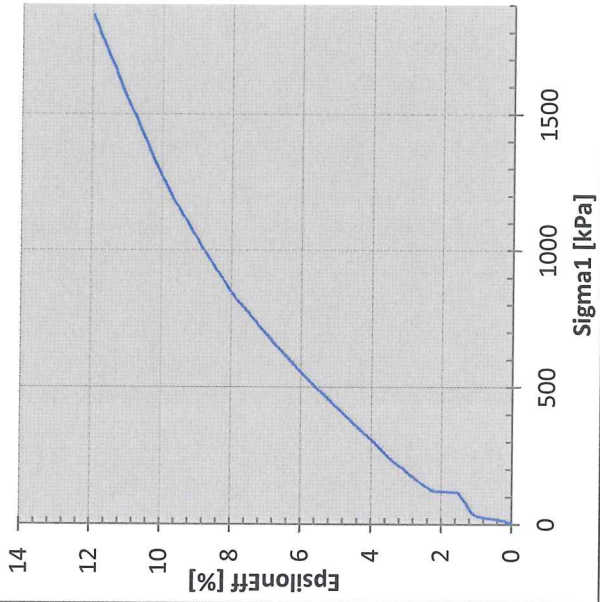
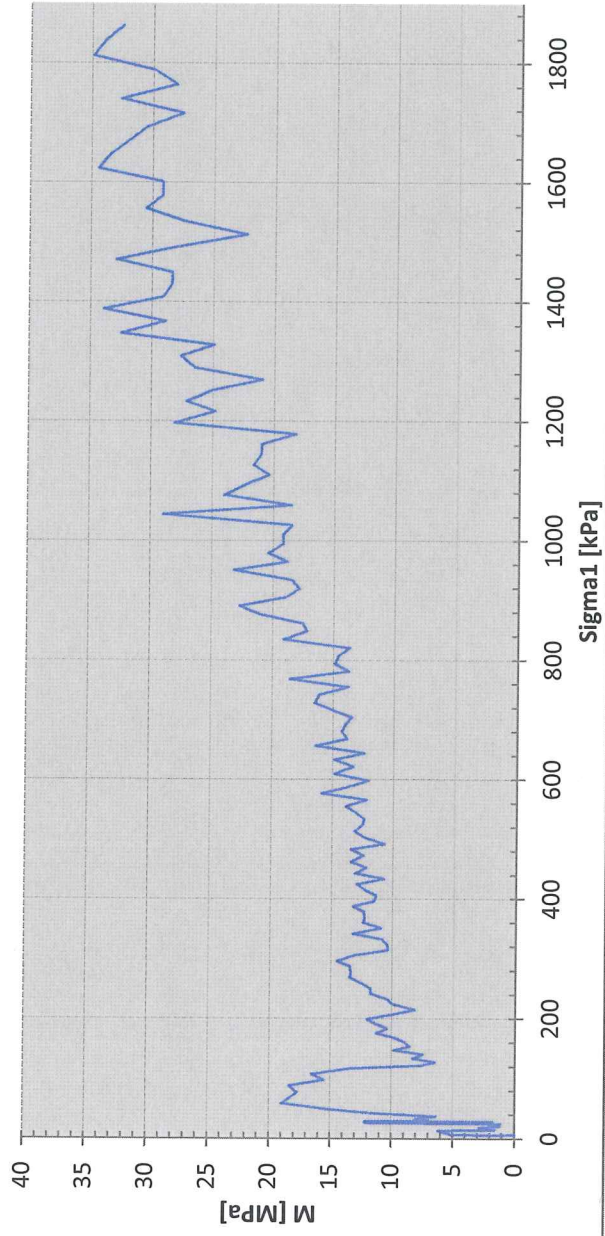
LØVLIEN GEORÅD - ODOMETER TEST

Job reference: 11-207 Frogner
 Borehole id: Punkt bh01 Ødo 1
 Sample depth: 11,3 m
 Sample density [kg/m³]: 1,92
 Appendix #:
 Controlled by: PL
 Sign.:

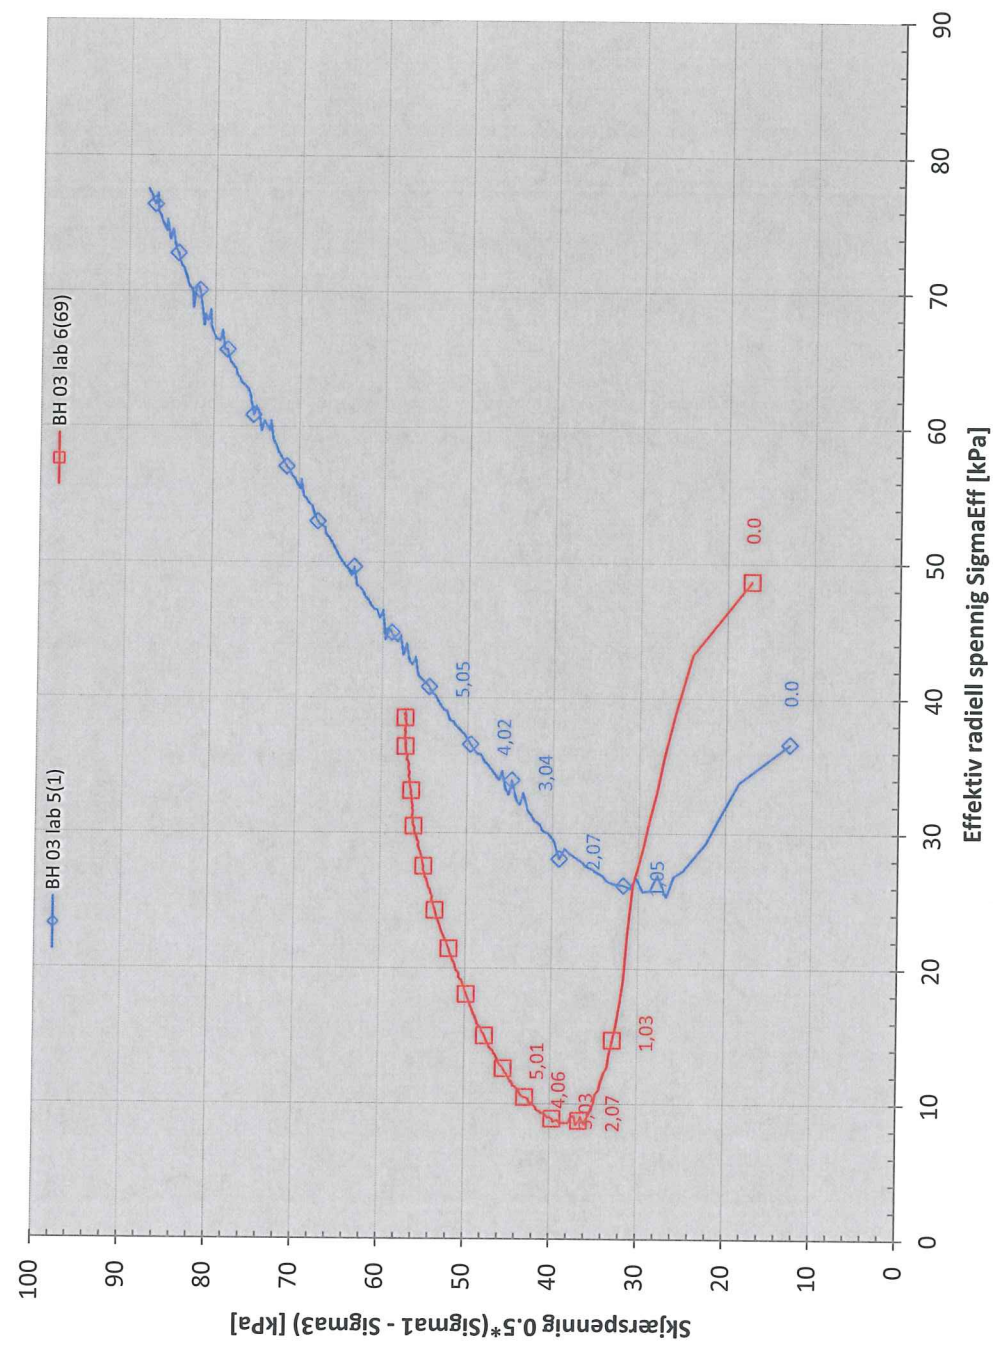
TRIAXIAL TEST from GEOLAB
 Prosjekt 11-207 Frogner
 Vedlegg nr.:
 Tegning nr.:
 Kontrollert av:

BH 03 lab 5(1):	BH 03 lab 6(69):
Depth: 4,3 m	Depth: 6,3 m
Volume change [%]: 0,41	Volume change [%]: 1,93
Density [kN/m ³]: 2,02	Density [kN/m ³]: 2,05
Water content [%]: 25,49	Water content [%]: 23,61
Attraction a [kPa]: 20

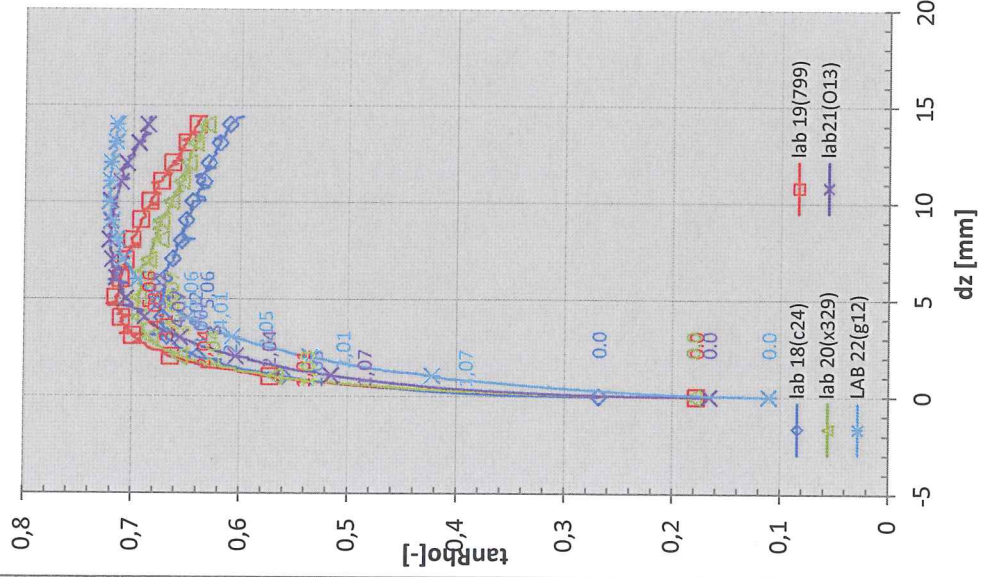
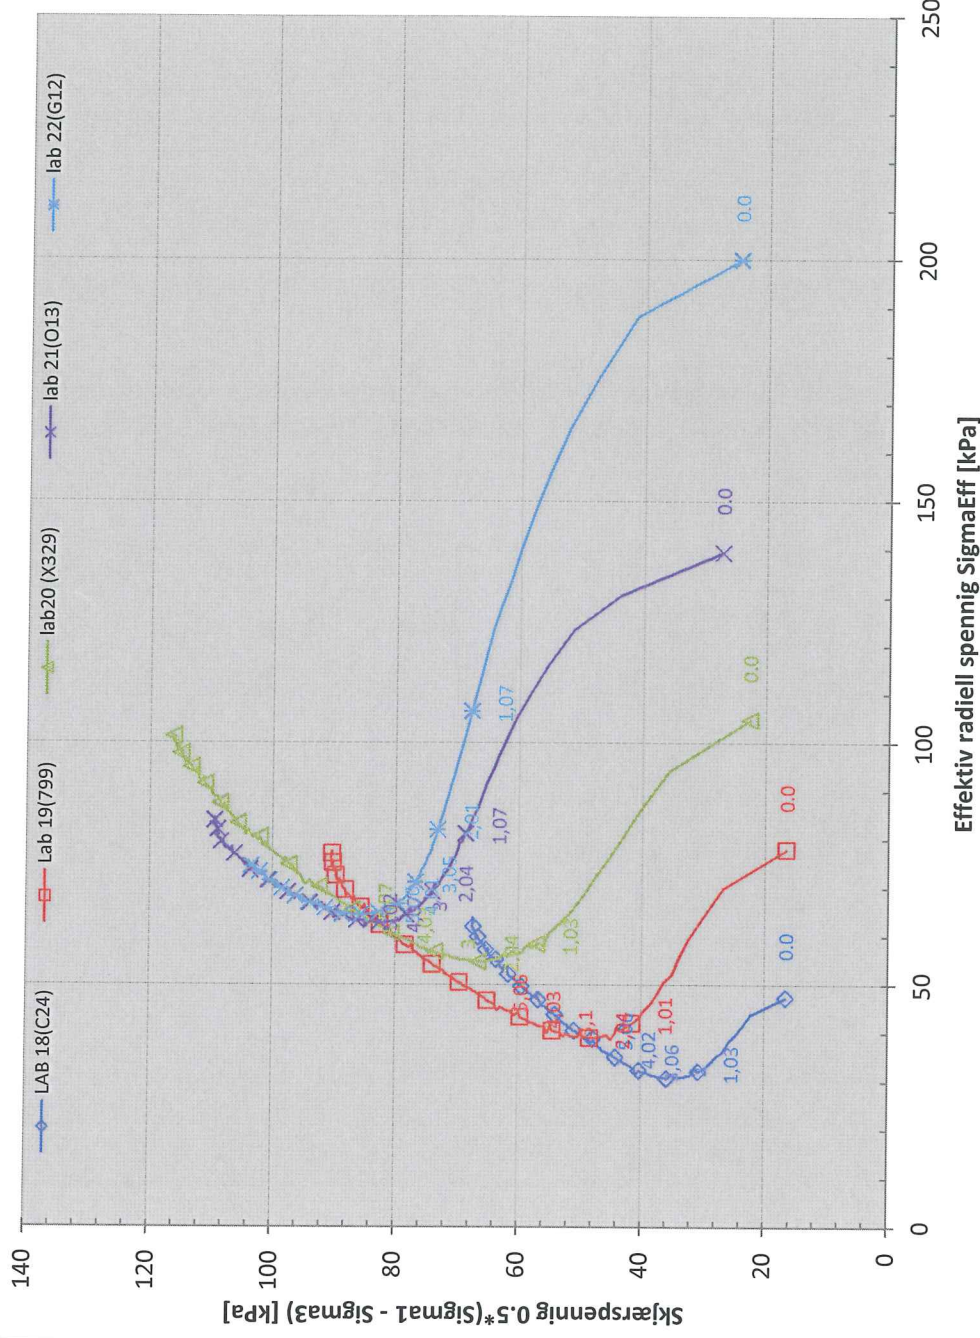
TRIAXIAL TEST FRA LØVLIEN GEORÅD

Punkt 3 'lab 18(c24):

Depth: 6,4 m

Punkt 3 'lab 19(799):

Depth: 9,4 m

Punkt 3 'lab 20(x329):

Depth: 13,4 m

Punkt 3 'lab 21(O13):

Depth: 18,4 m

Punkt 3 'lab 22(G12):

Depth: 23,4 m

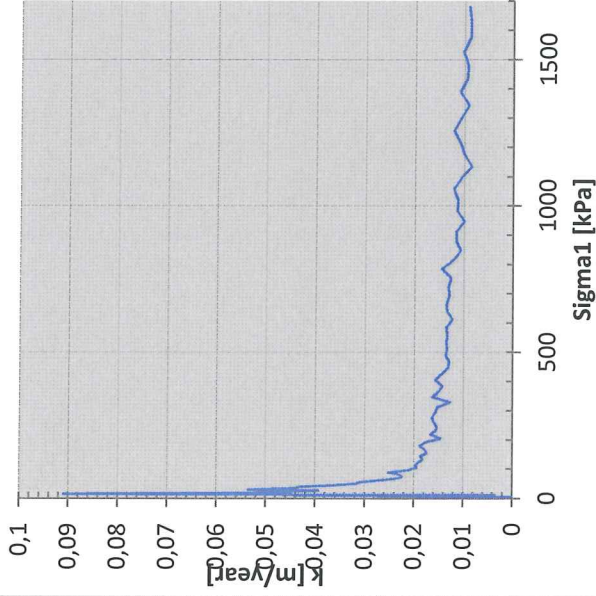
LØVLIEN GEORÅD - ODOMETER TEST

Borehole id: Punkt 3 ødo3

Sample depth: 13,4 m

Sample density [kg/m³]: 2,02

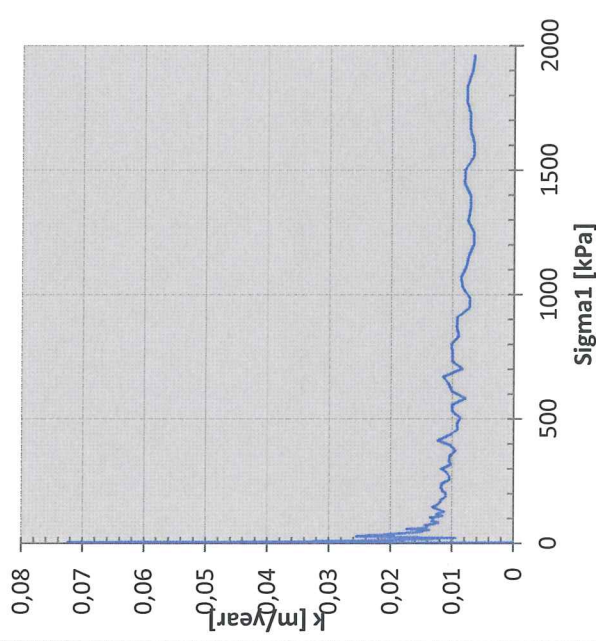
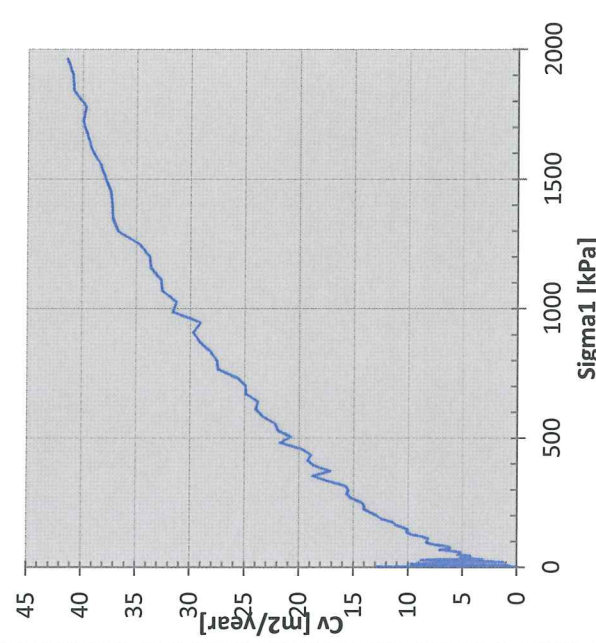
LØVLIEN GEORÅD - ODOMETER TEST

Job reference: 11-207
 Borehole id: punkt 3 Øddo 4
 Sample depth: 18,3 m
 Sample density [kg/m³]: 1,92
 Appendix #:
 Controlled by: PL
 Sign.:

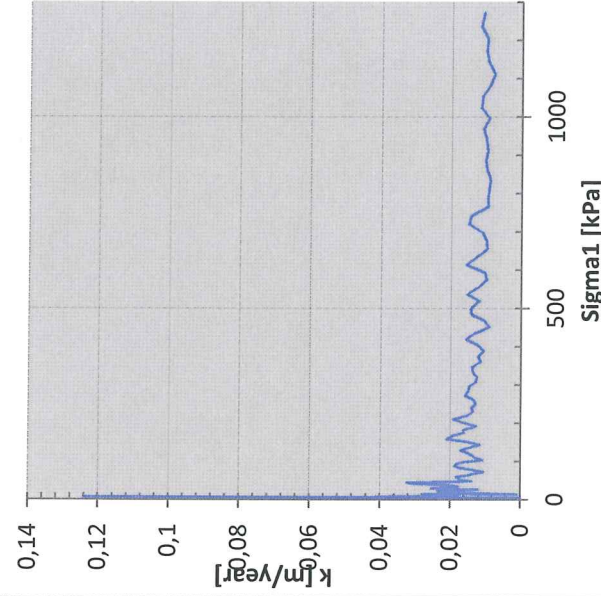
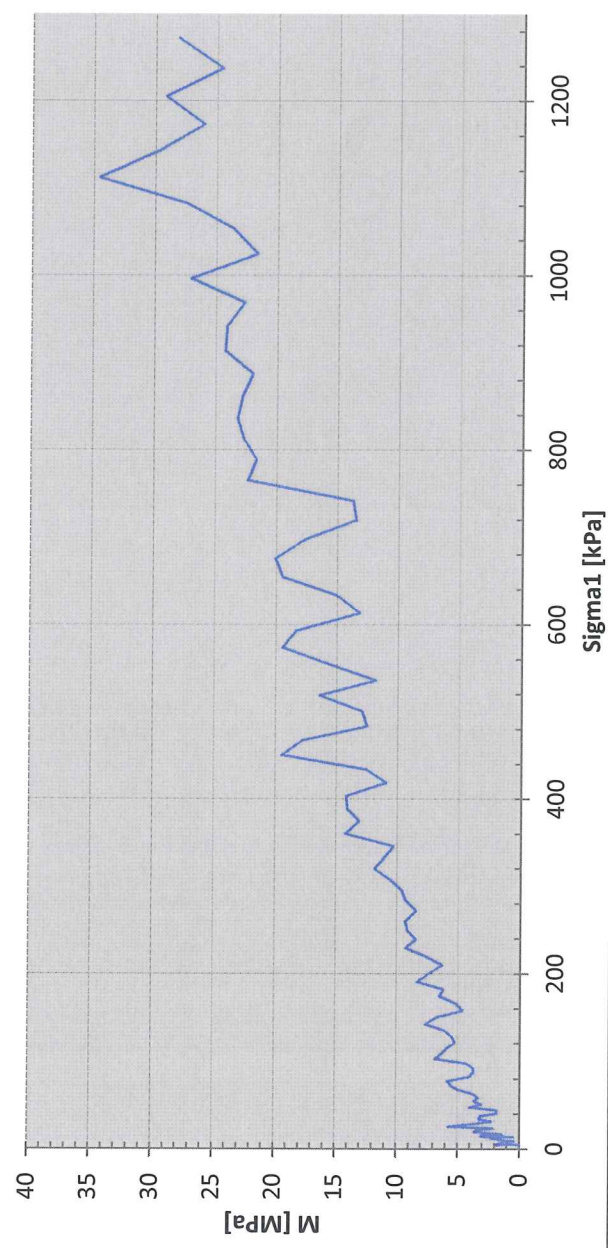
LØVLIE GEORÅD - ODOMETER TEST

Job reference: 11-207 Frogner
 Borehole id: Punkt 3 - ødo 5
 Sample depth: 23,4 m
 Sample density [kg/m³]: 1,93
 Appendix #:
 Controlled by: PL
 Sign.:
